삼 교 교

바닥판 상면 손상현황도

A1 ~ P1(S1)

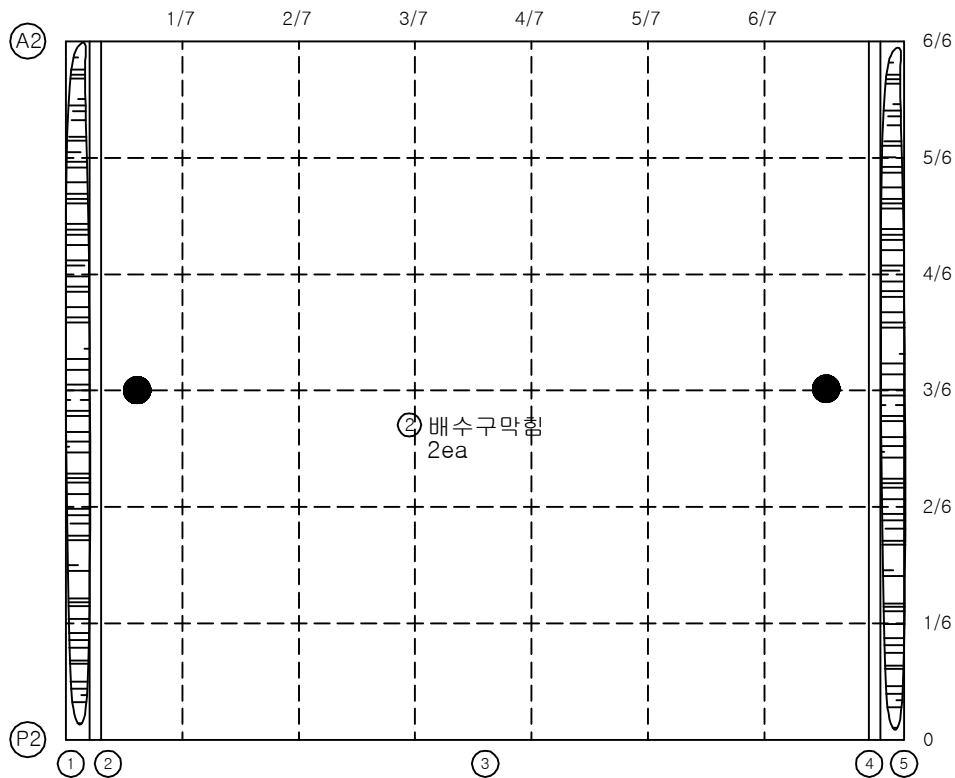
바닥판 상면 손상현황도

① 연석 열화  
0.5x13.0x2ea

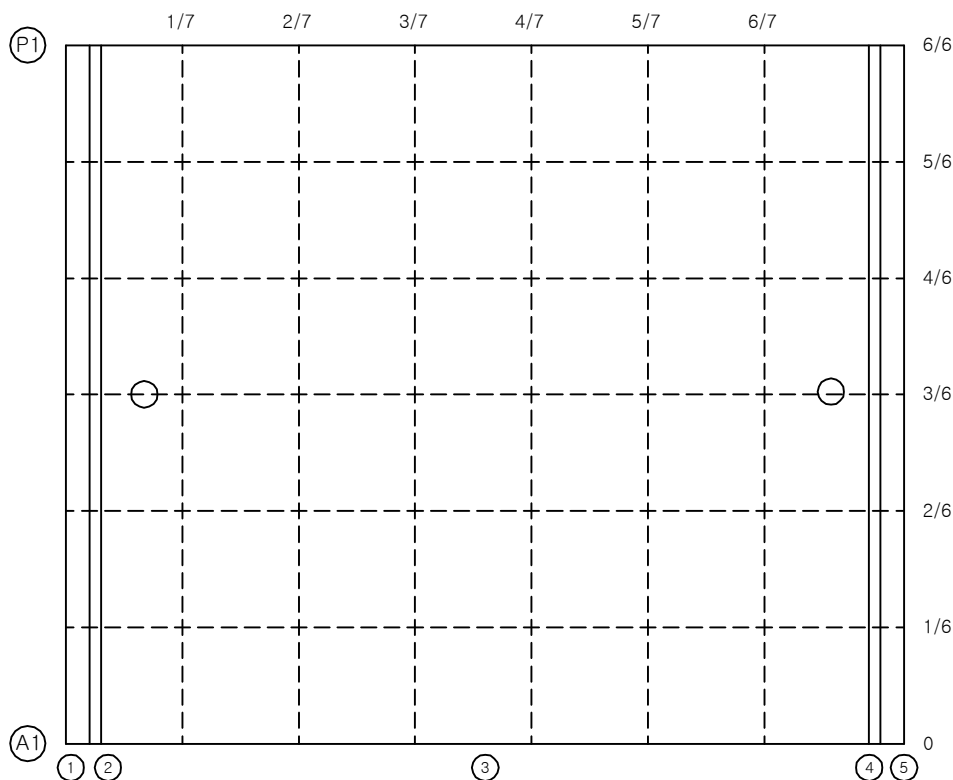
② 유간부 토사퇴적  
L=10.0

① 후타재 망상균열  
0.6x3.0

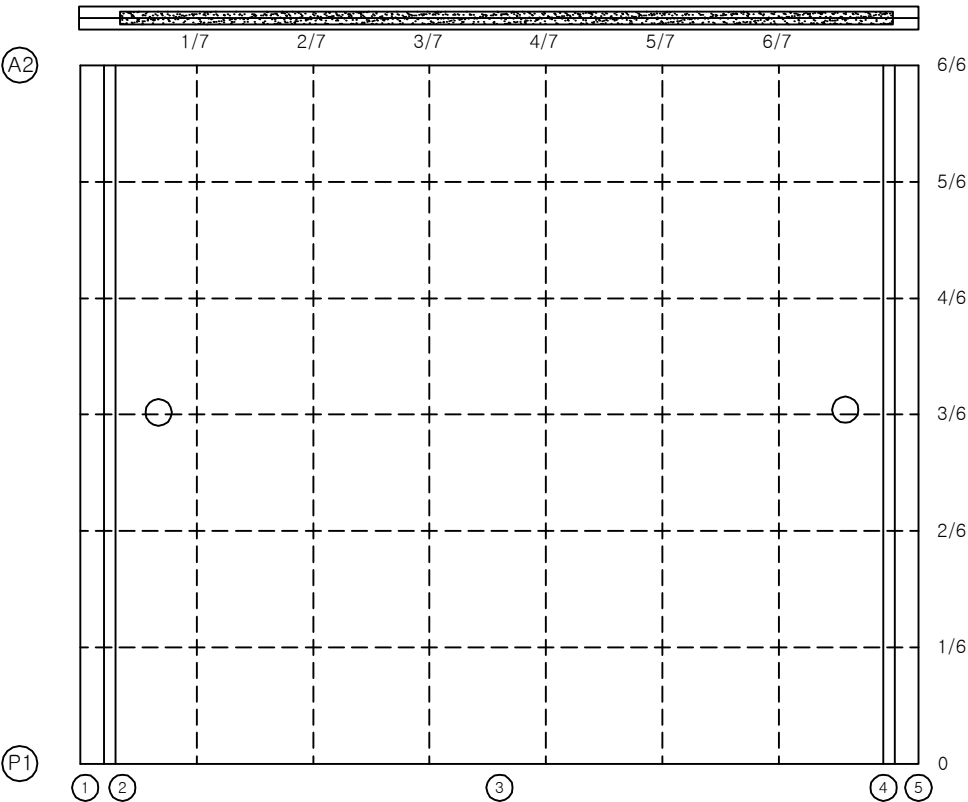
① 유간부 토사되적  
L=10.0

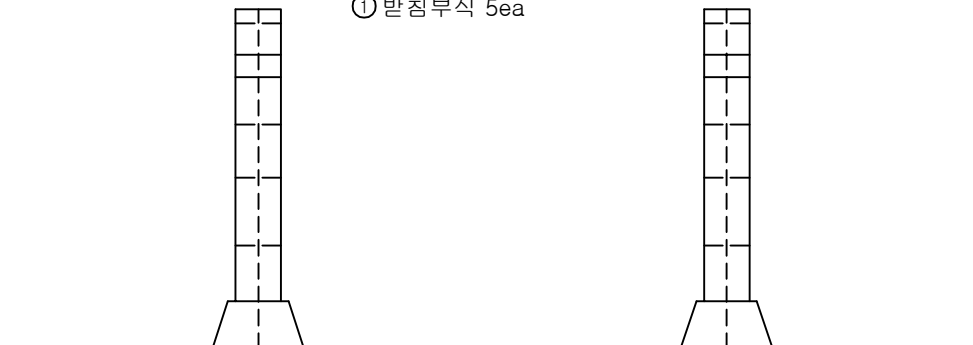
① 받침부식 5ea

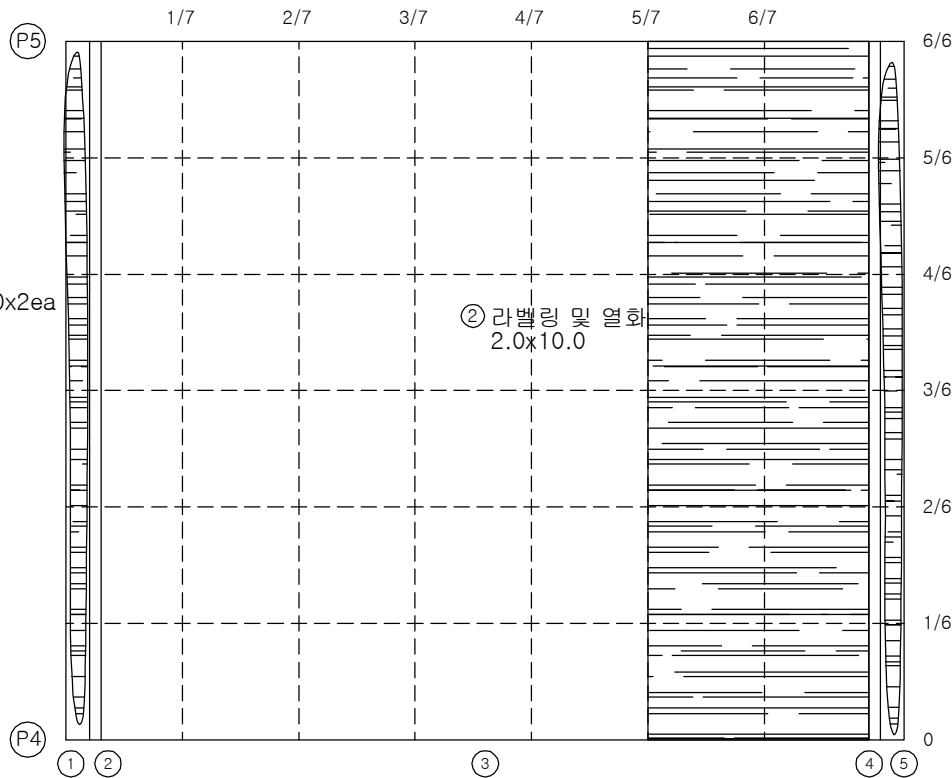
① 열화  
1.0x15.0x2ea

② 라벨링 및 열화  
2.0x10.0

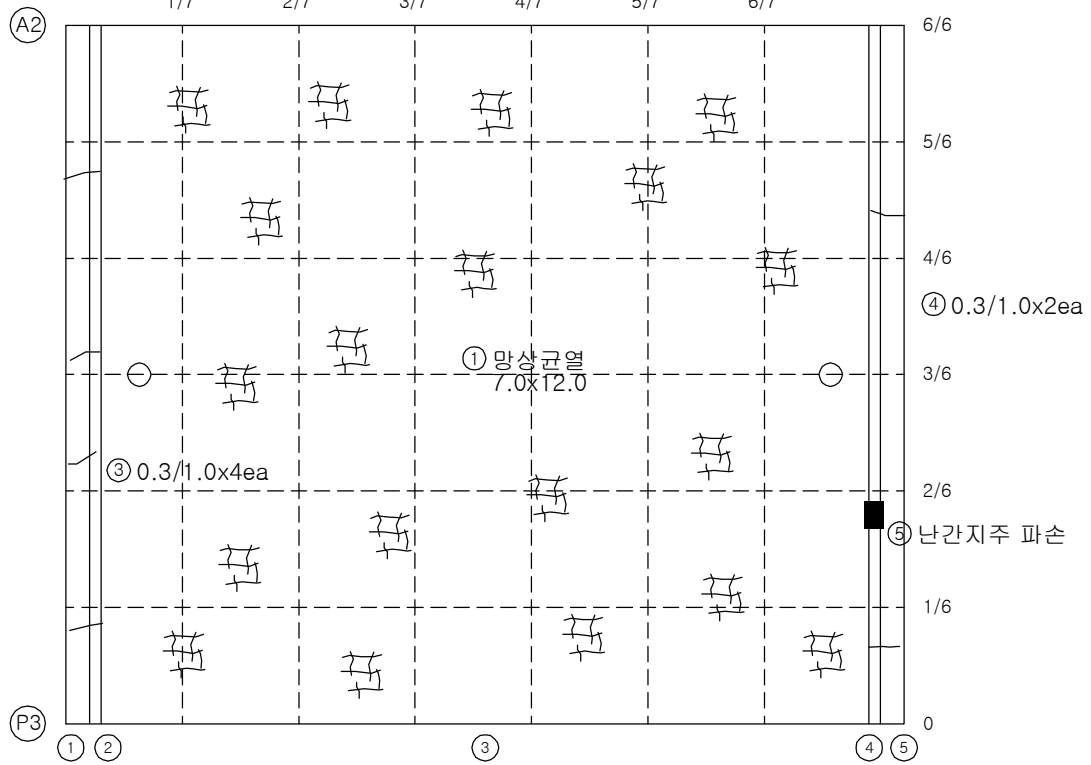
바닥판 상면 손상현황도

② 유간부 토사퇴적  
L=7.0

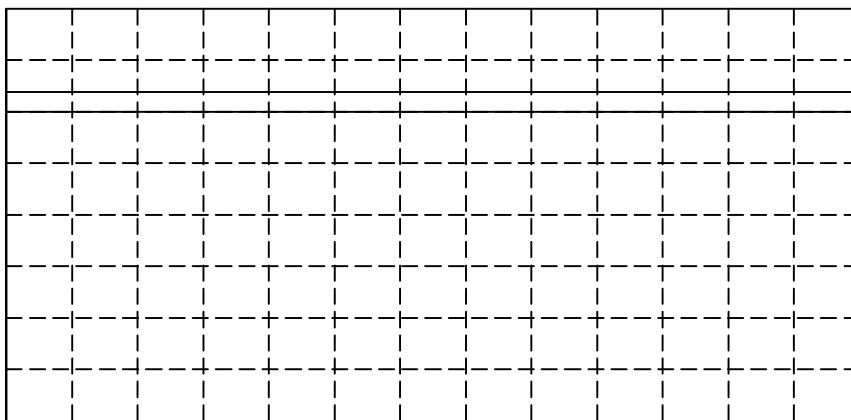
- ABUT 2 -

① 0.2/3.0X8ea

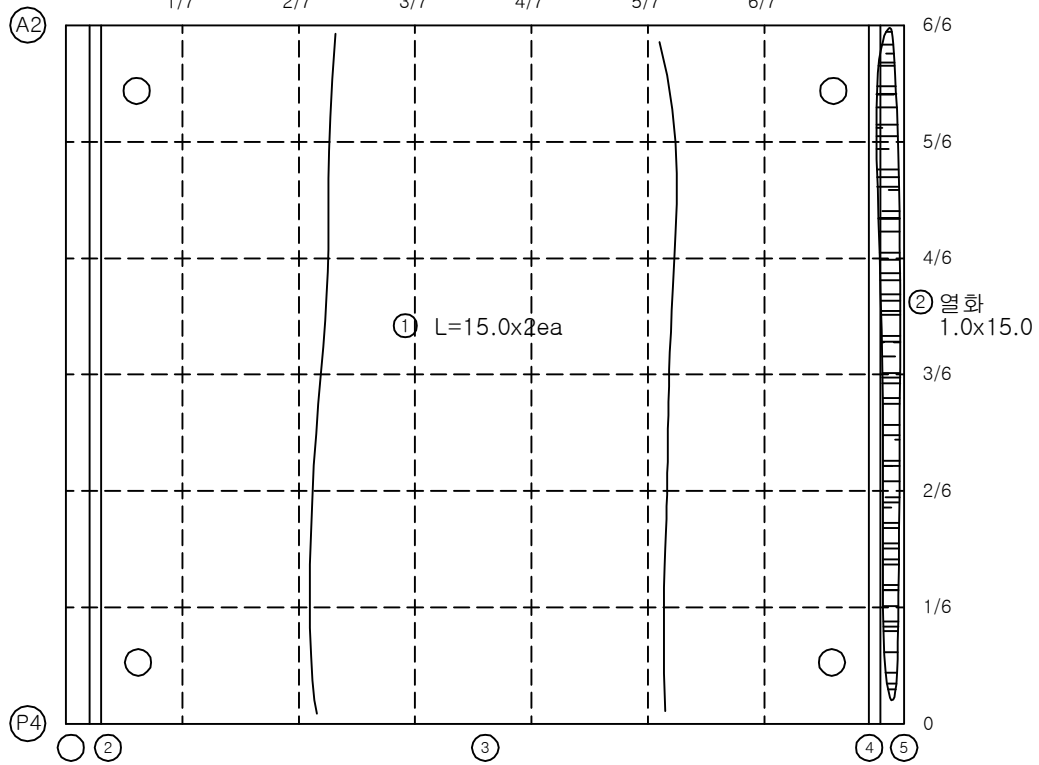
③ 유간부 토사퇴적  
L=10.5

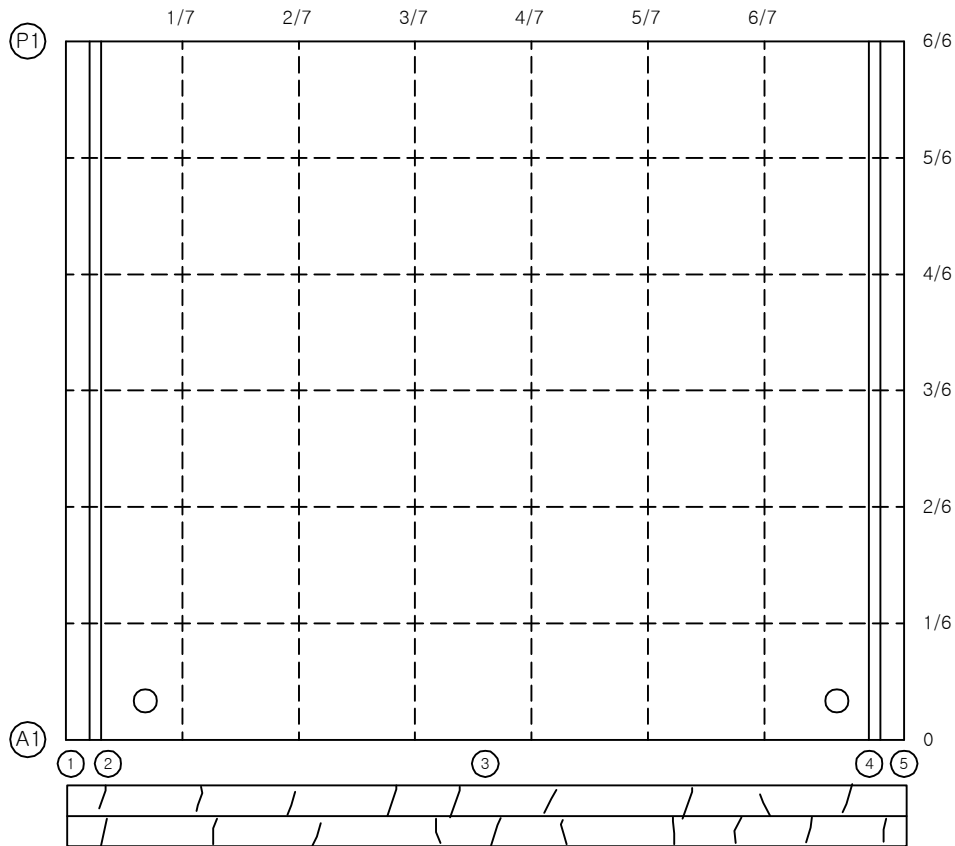
① 후타재 균열  
0.1/0.2x20ea

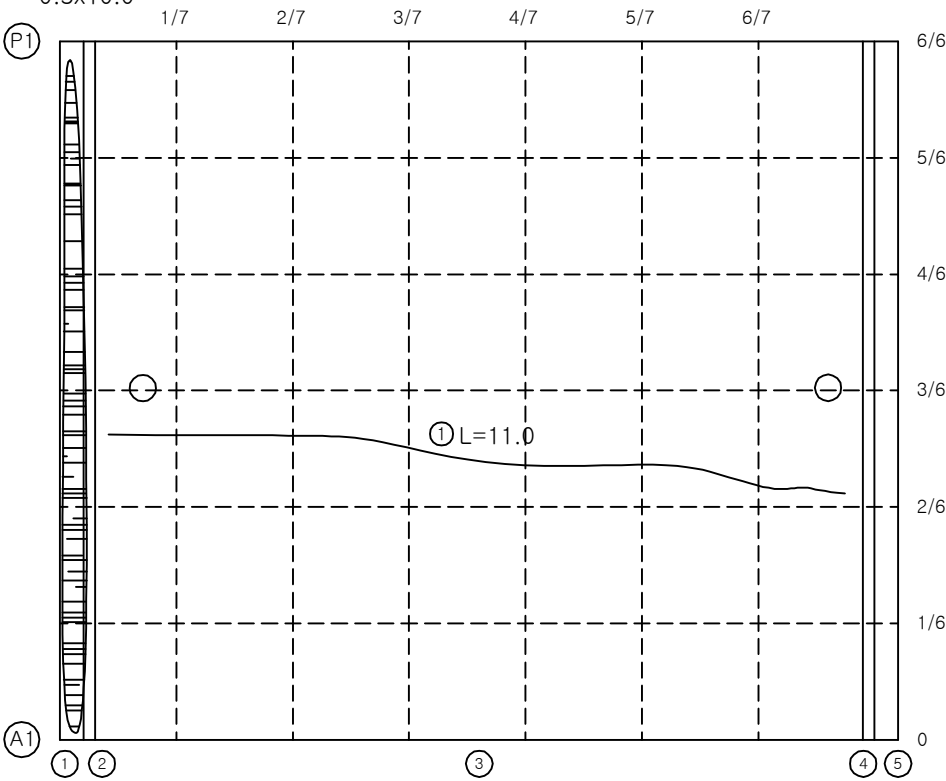
P1

② 열화  
0.5x10.0

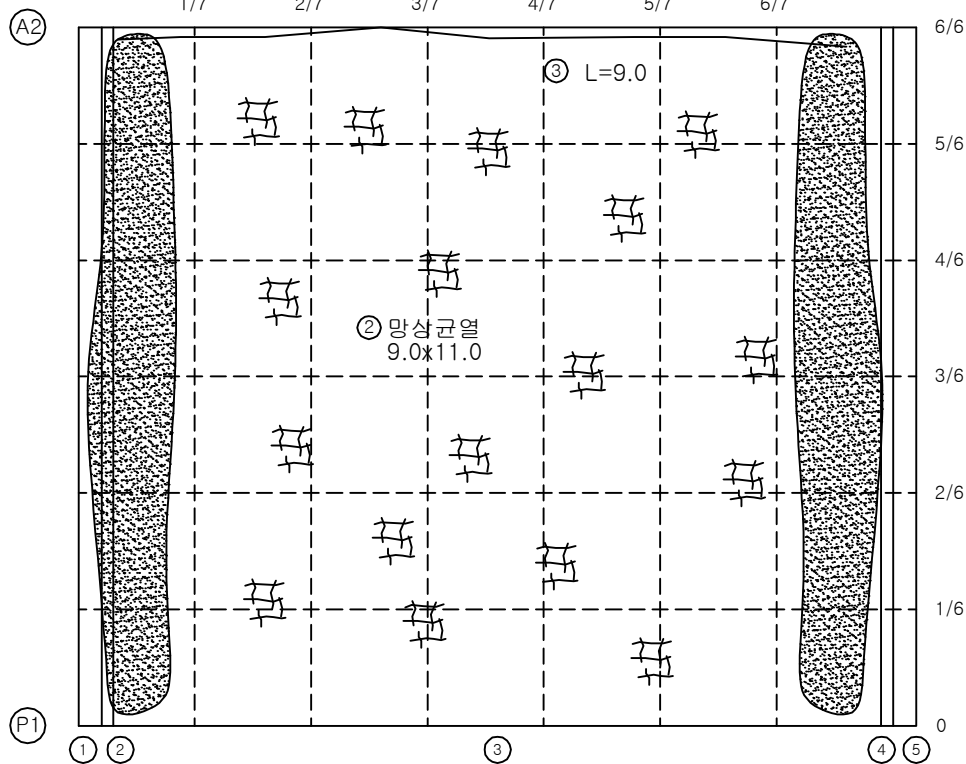
① 토사퇴적  
0.5x11.5x2ea

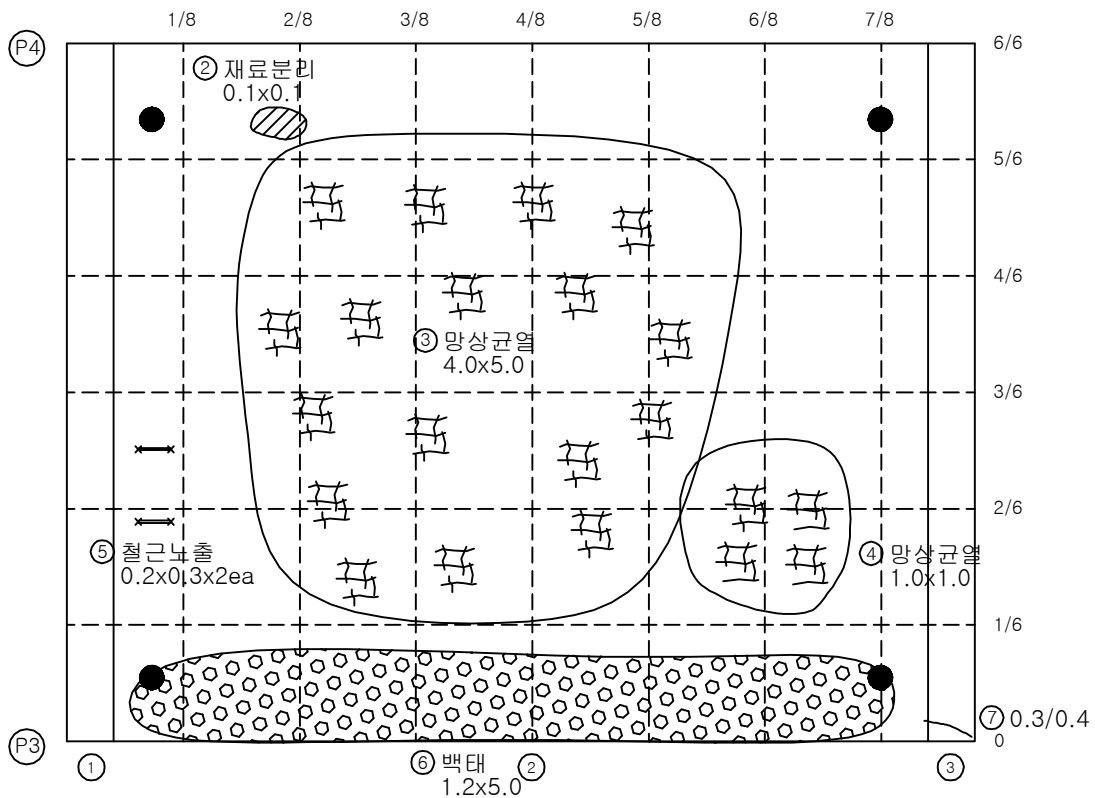
바닥판 하면 손상현황도

① 배수관 길이부족  
4ea

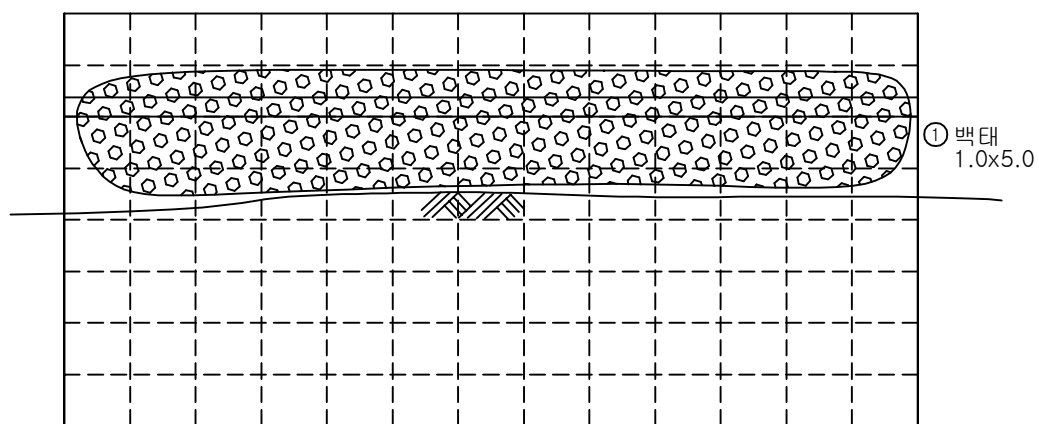
A1

① 백태  
1.0x5.0

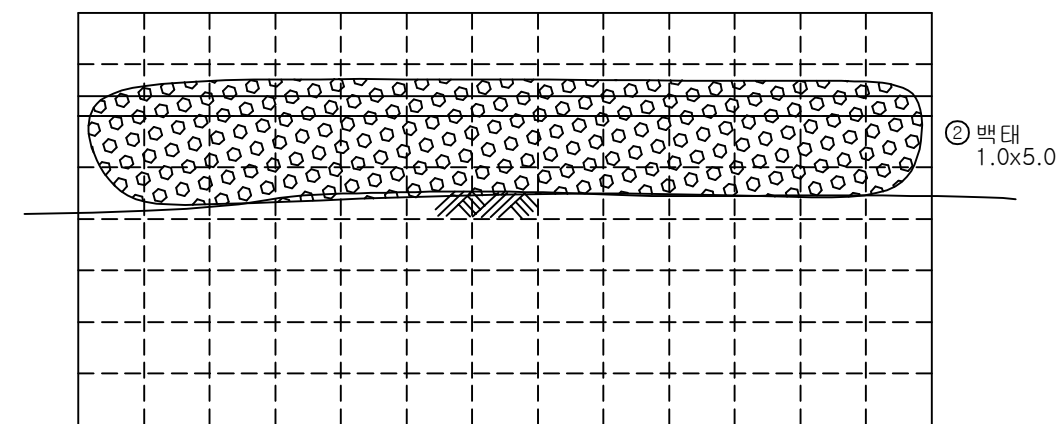
A2

② 백태  
1.0x5.0

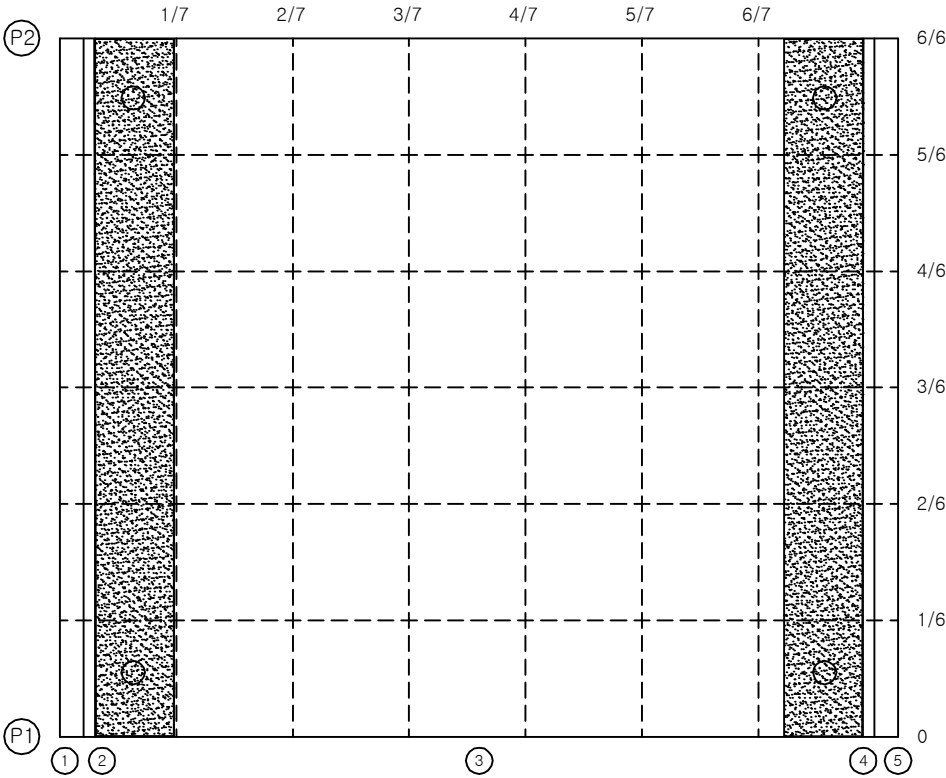
① 토사퇴적 1.5x5.0x2ea

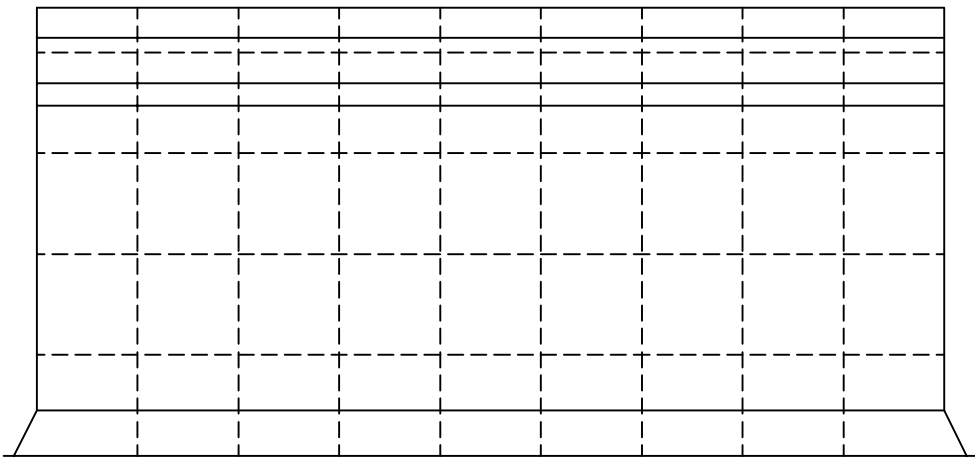
전면

① 받침장치 부식  
3ea

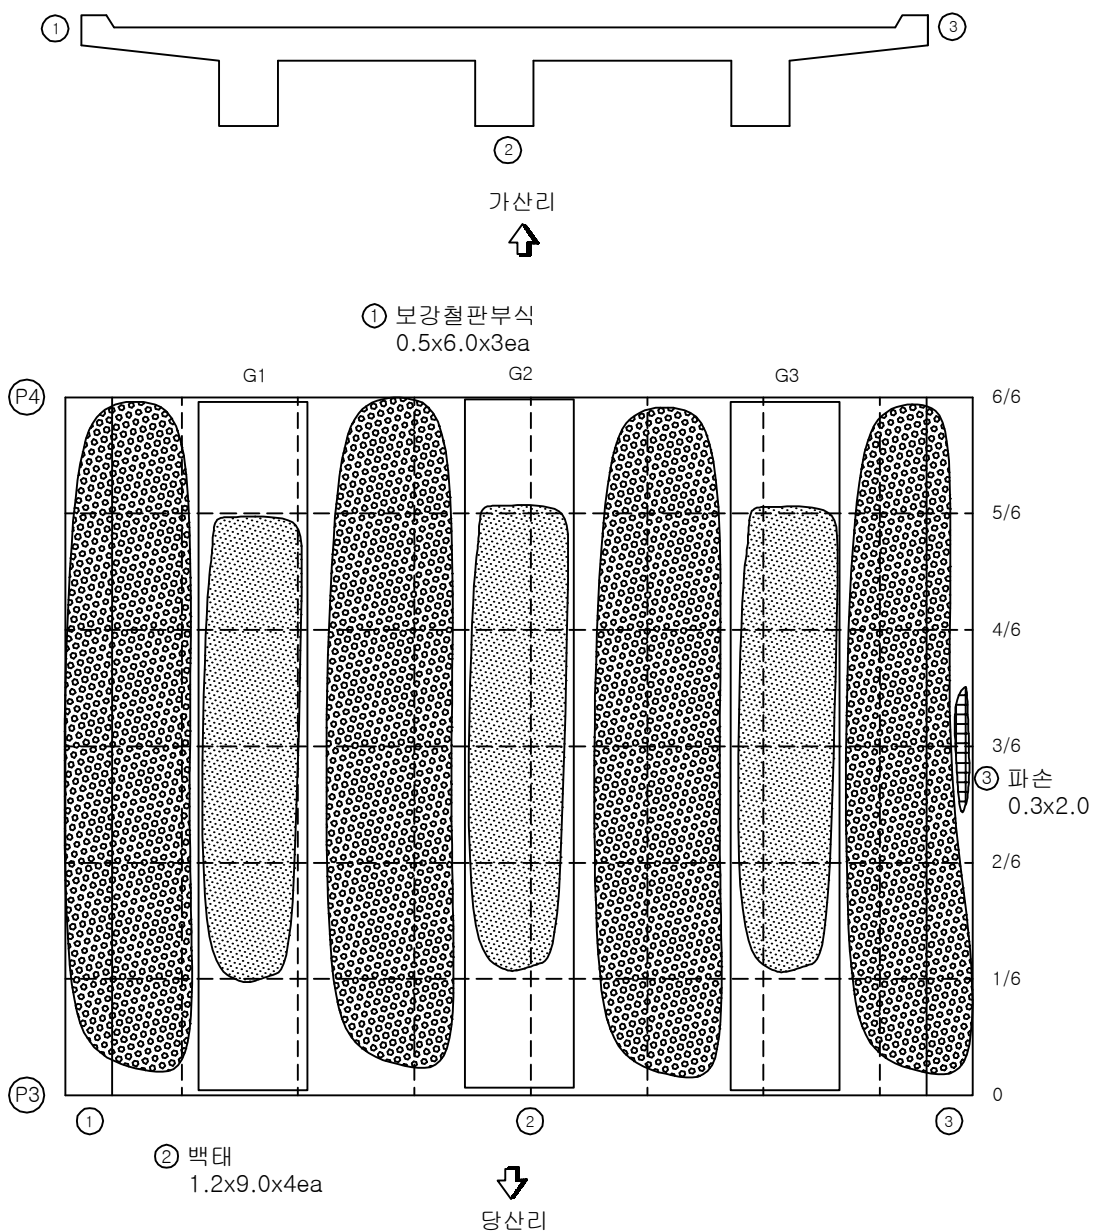
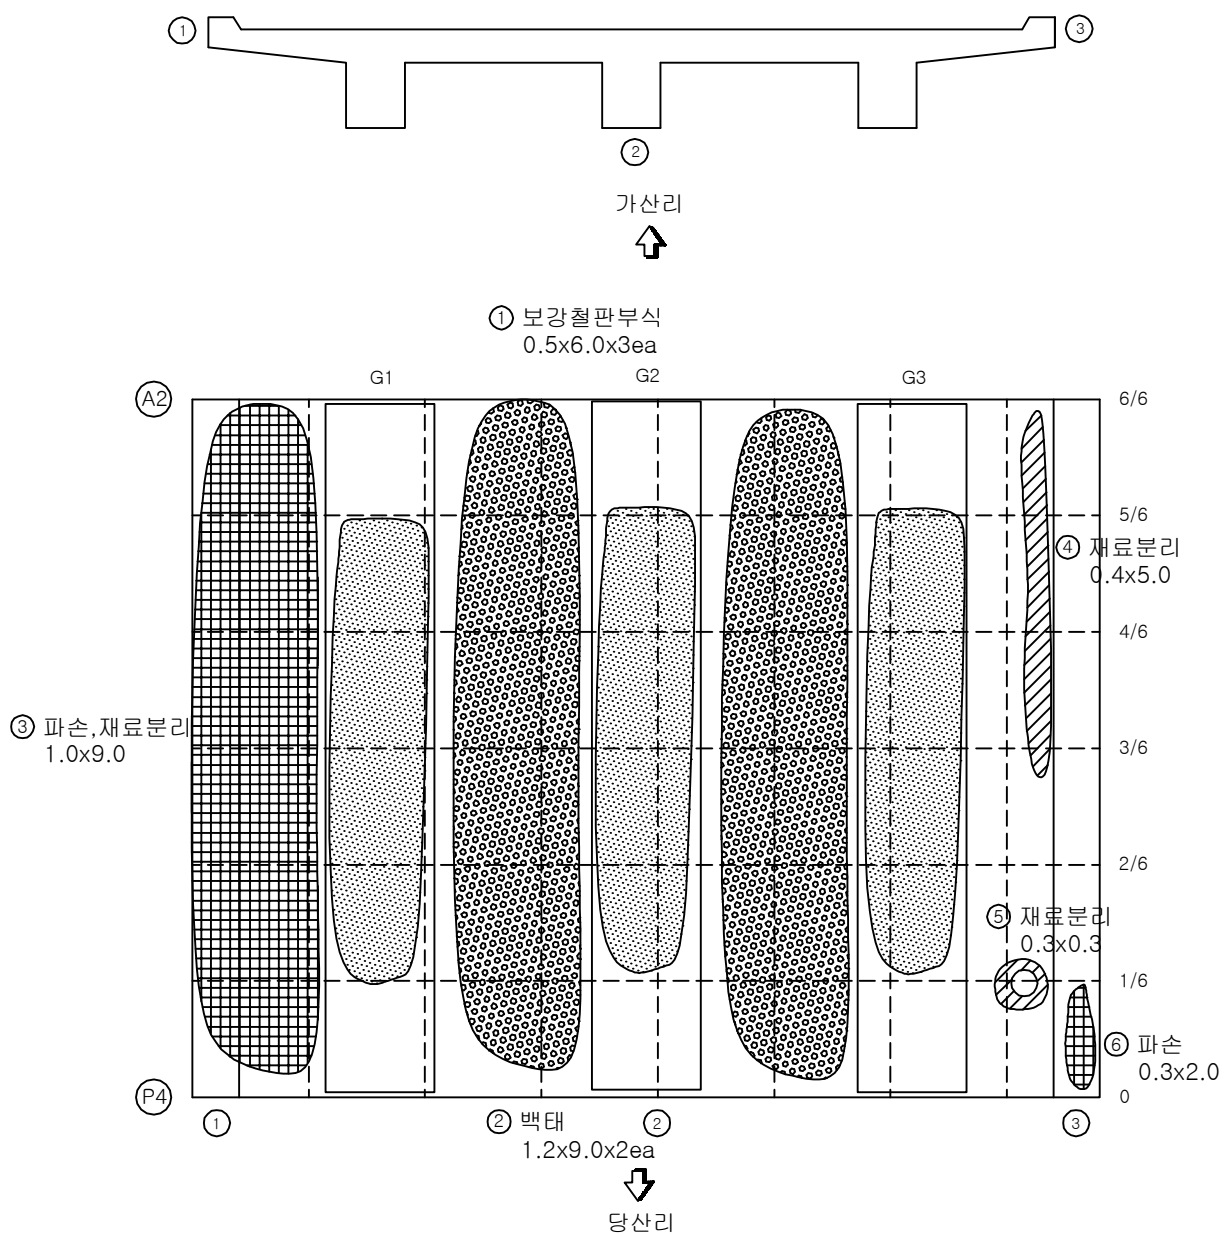
① 보강철판부식  
0.5x6.0x3ea

② 백태  
1.2x9.0x4ea

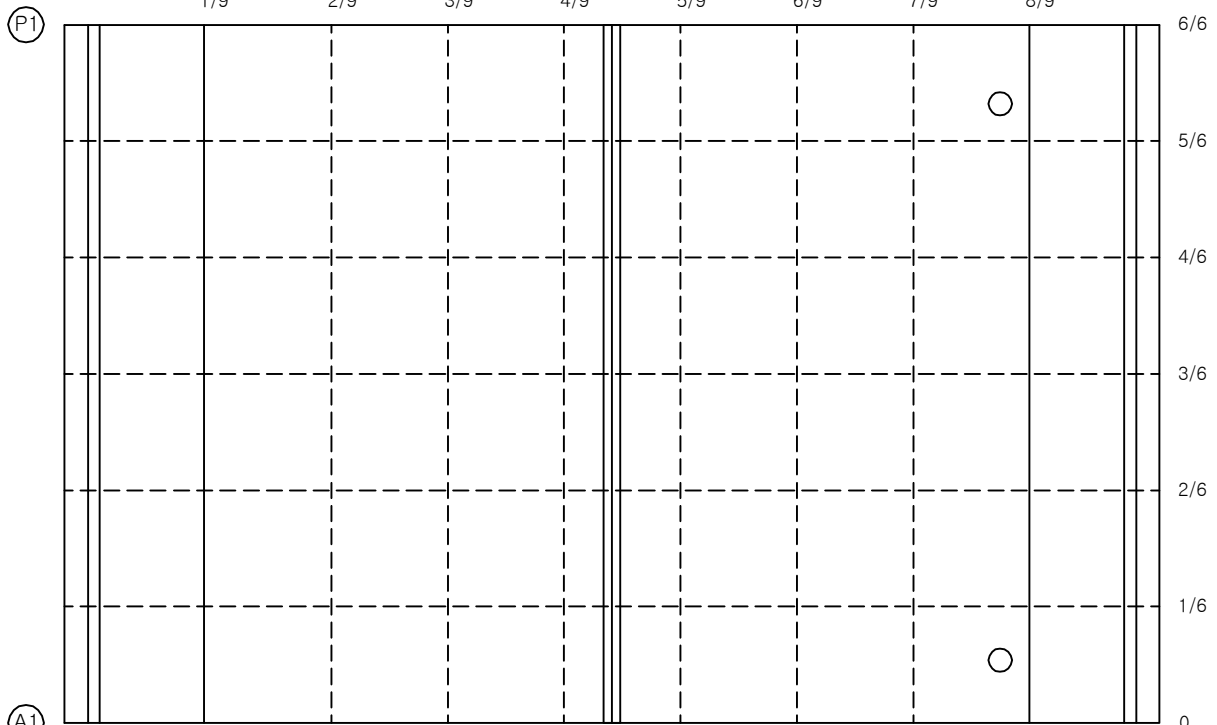
① 유간 토사퇴적  
L=10.0

② 후타재 파손  
1.0x1.5

③ 유간 토사퇴적  
L=10.0

④ 후타재 파손  
0.2x0.3

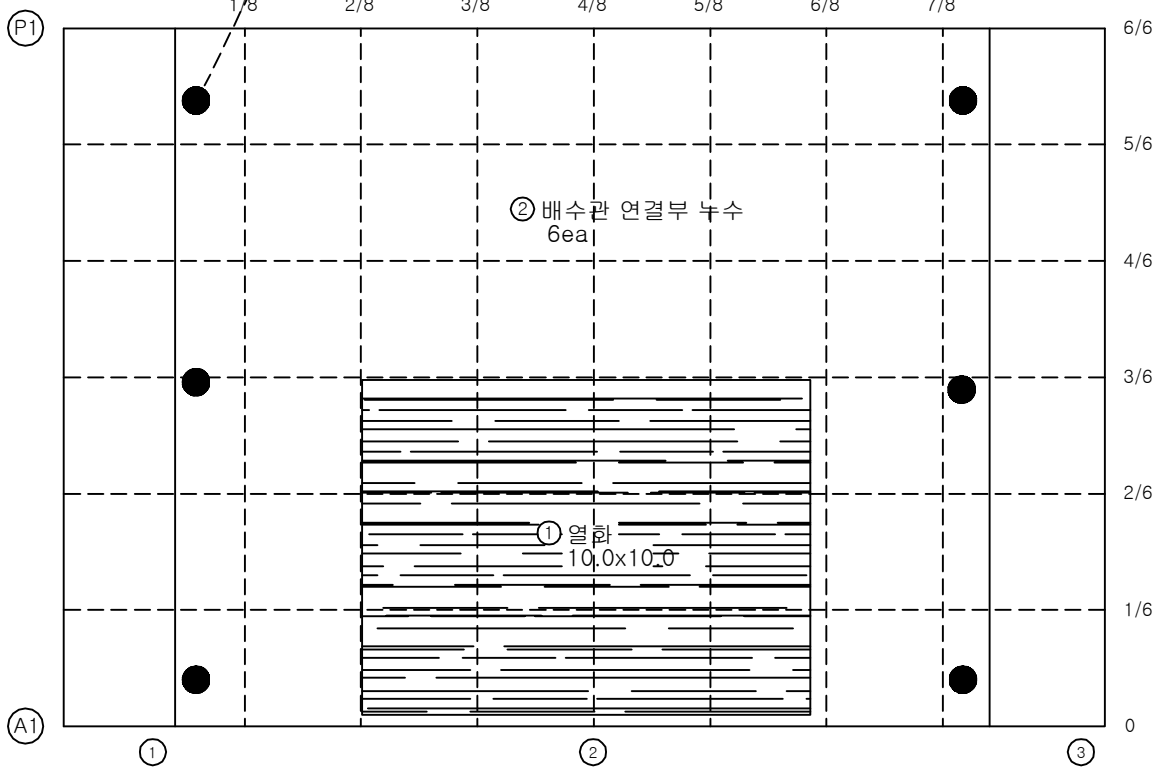
③ 배수관 파손  
1ea

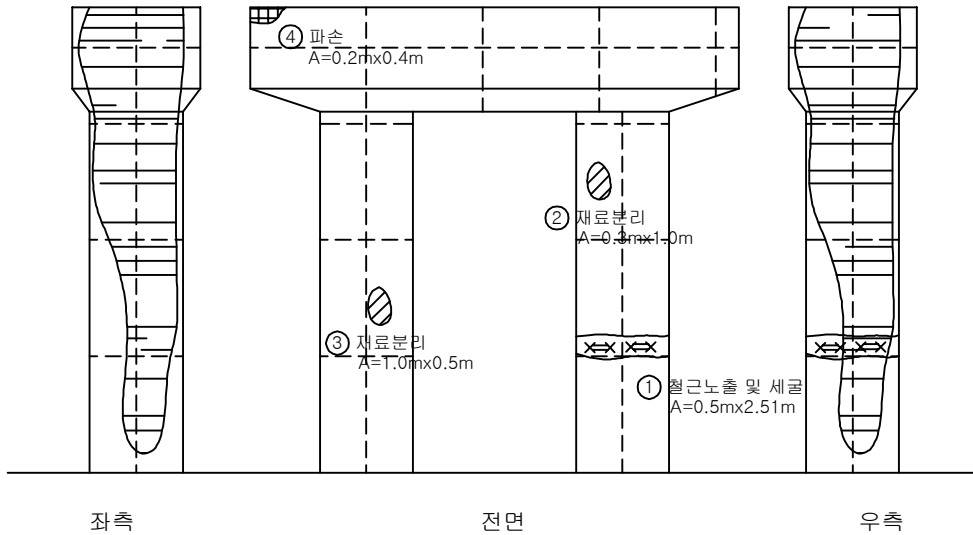
PIER 1

⑤ 열화 및 재료분리(2EA)  
A=1.2mx2.5m

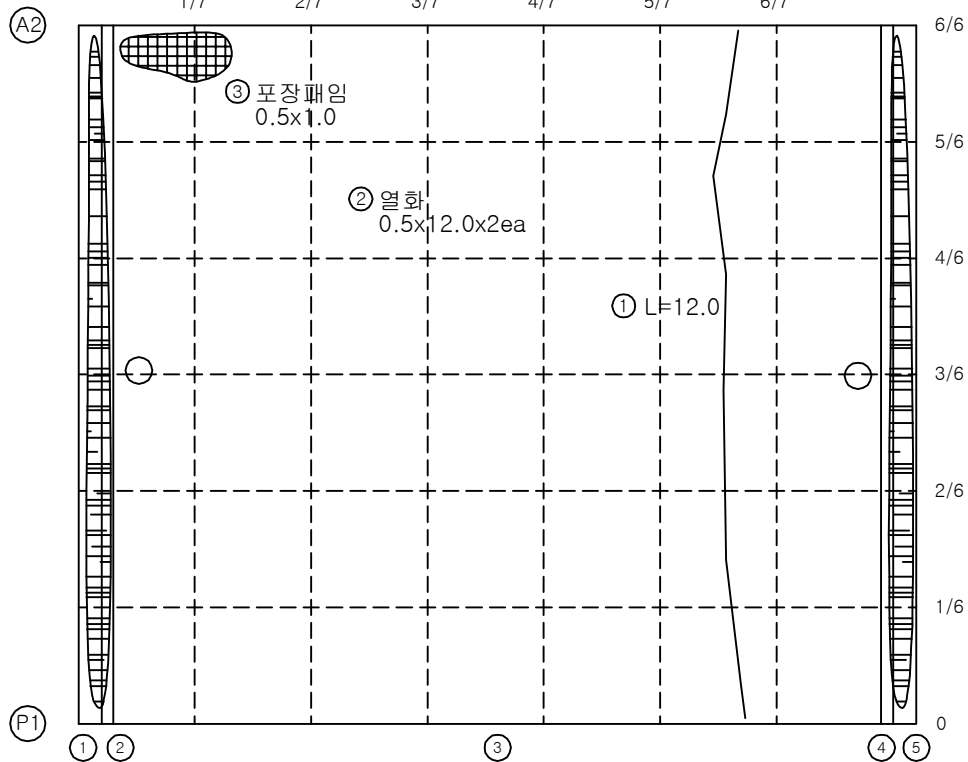
④ 유간부 토사퇴적  
L=9.0

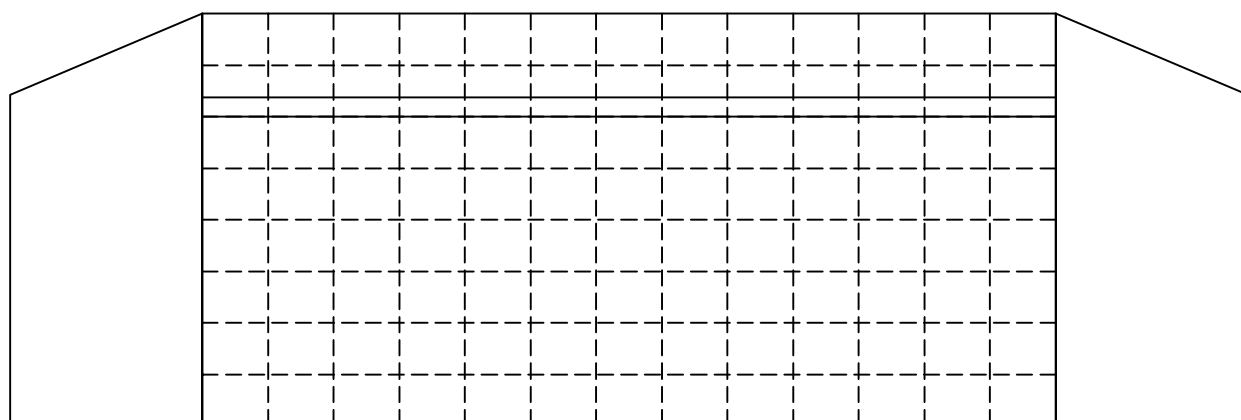
① 받침부식 4ea - ABUT 1 -

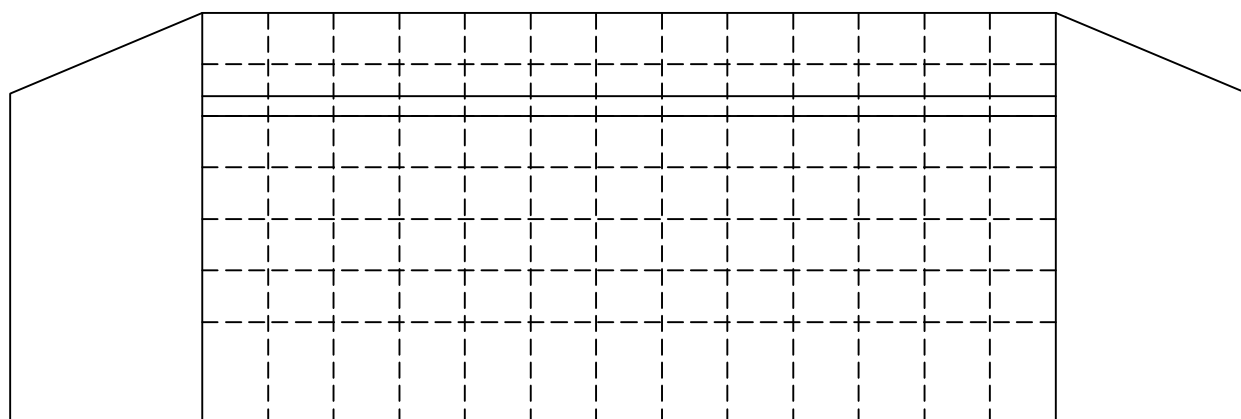
② 받침부식 4ea - ABUT 2 -

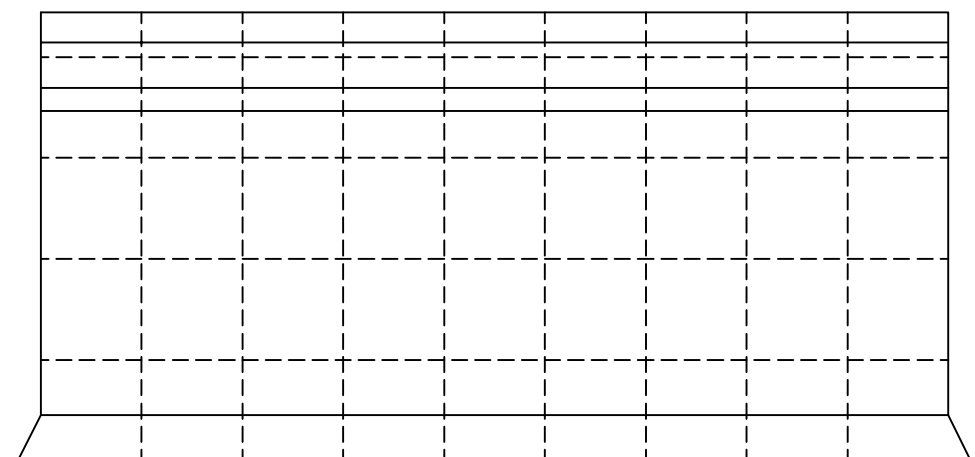
PIER 1

① 받침부식 4ea
