# 세종대교 정밀점검 용역 정밀점검 보고서

2016. 03.

여 주 시 청

(주)명성엔지니어링

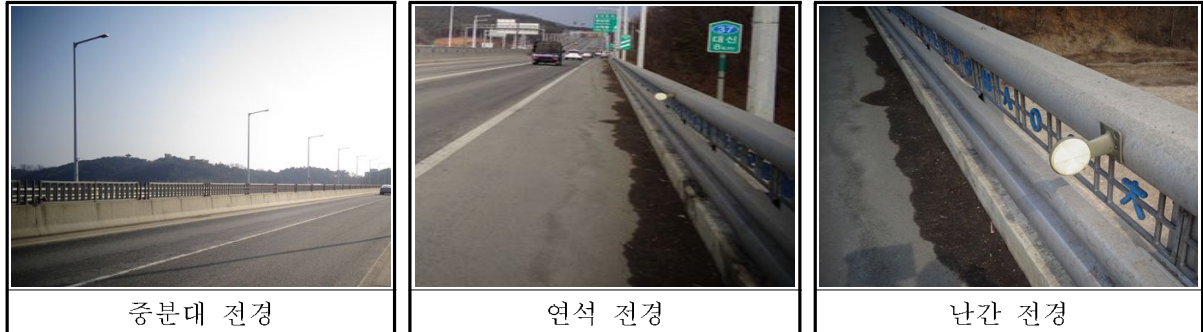
【그림 3.5】 방호벽 현황

연석/난간에 대한 보수이력 확인결과, 보수 이력은 확인되지 않은 상태이다.

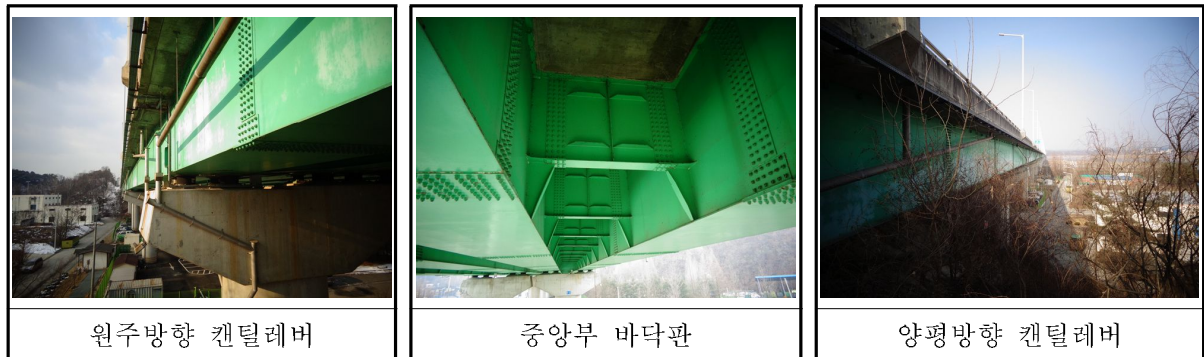
【그림 3.7】 바닥판 하면 현황

바닥판 하면은 콘크리트 바닥판이 일체화된 강합성교 형식으로 구성되어 있다.

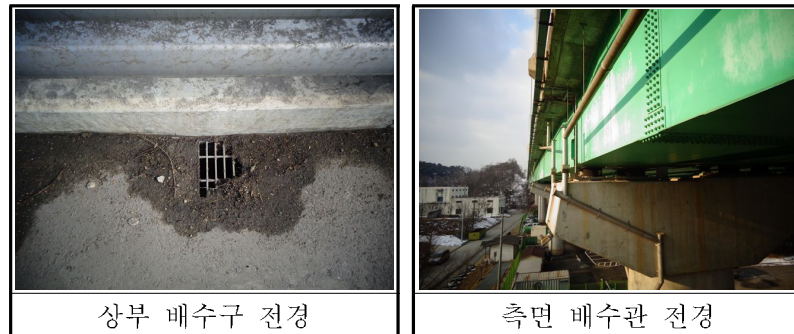
【그림 3.19】 신축이음 현황

배수구는 원주방향 96개소, 양평방향 98개소, 총 194개소가 설치되어 있으며, 각 배수구는 스틸그레이팅이 설치되어 있는 상태이다.

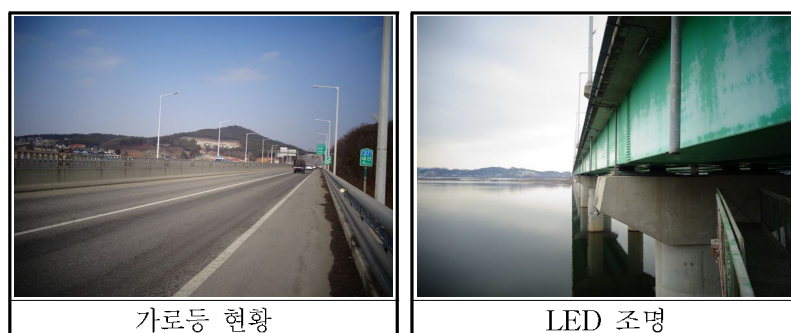
【그림 3.21】 부대시설 설치현황

세종대교의 부대시설로는 가로등 및 LED조명이 설치되어 있으며 양호한 상태이다.
