**세  
종  
대  
교

정  
밀  
점  
검**

# 세종대교 정밀점검 용역 정밀점검 보고서

(주)명성엔지니어링

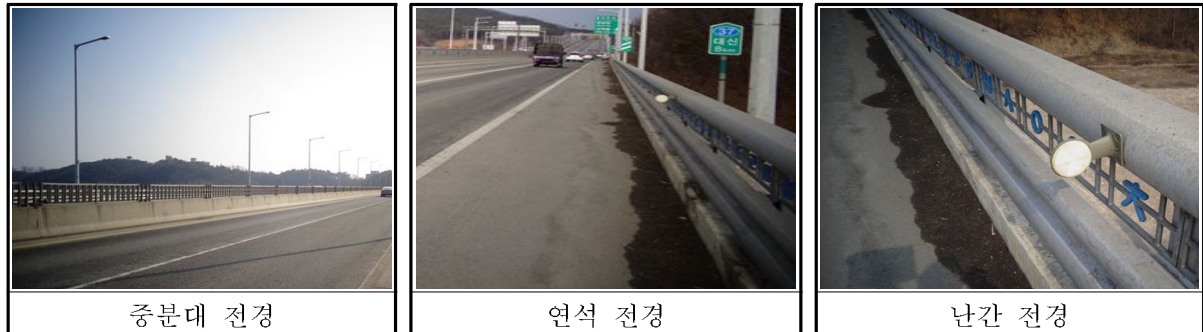
【그림 3.5】 방호벽 현황

연석/난간에 대한 보수이력 확인결과, 보수 이력은 확인되지 않은 상태이다.

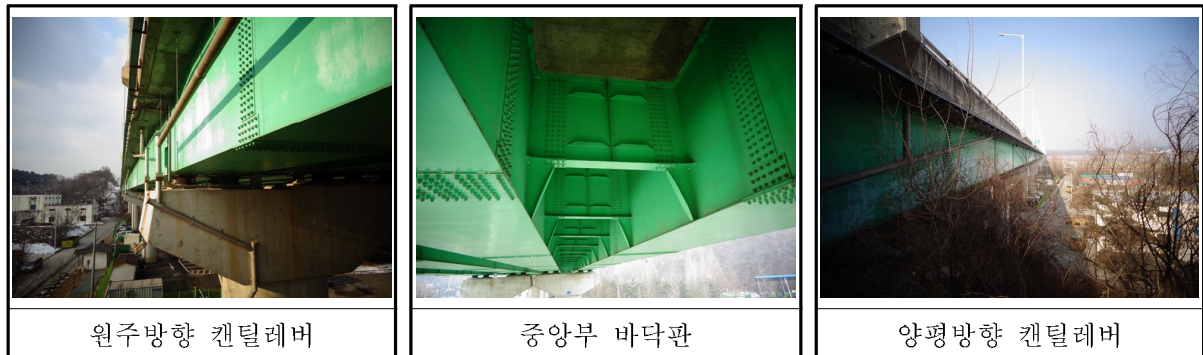
【그림 3.7】 바닥판 하면 현황

바닥판 하면은 콘크리트 바닥판이 일체화된 강합성교 형식으로 구성되어 있다.

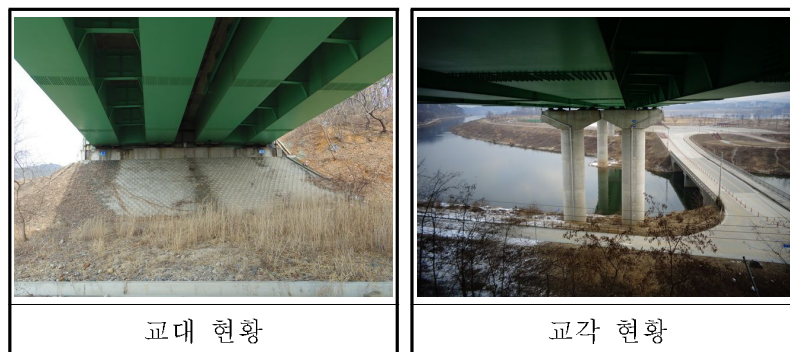
【그림 3.12】 하부구조 현황

교대는 역T형으로 시·종점측에 각각 시공되어 있으며, 교각의 형식은 T형으로 시공되었다.

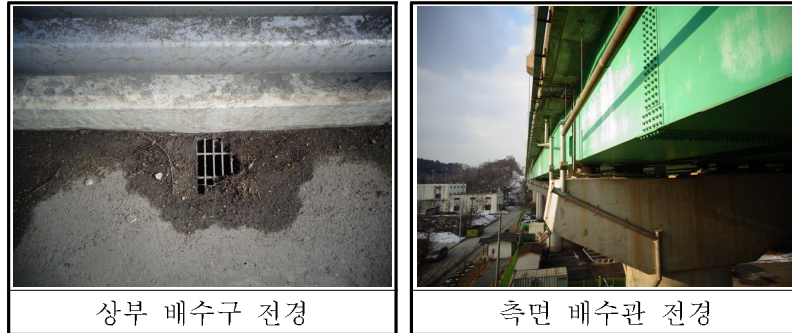
【그림 3.19】 신축이음 현황

배수구는 원주방향 96개소, 양평방향 98개소, 총 194개소가 설치되어 있으며, 각 배수구는 스틸그레이팅이 설치되어 있는 상태이다.
