## **제 3 장**

## **외 관 조 사**

금회 정밀점검에서는 여주 시설물중 여주정수장내 토목구조물 및 건축구조물과 취수장, 배수지, 가압장등이 진단대상 시설물로 선정되어 점검을 실시하였다. 외관조사는 구조물에 발생되어 있는 손상 및 결함을 육안으로 조사하여 그 정도를 확인하고 발생 원인을 파악 하는 것으로 콘크리트 구조물의 침하, 부상, 기초세굴등과 콘크리트 표면의 균열, 누수, 백태, 박리, 박락, 파손, 재료분리, 철근노출, 신축이음부의 탈락 및 열화 등의 항목에 대하여 수행한다.

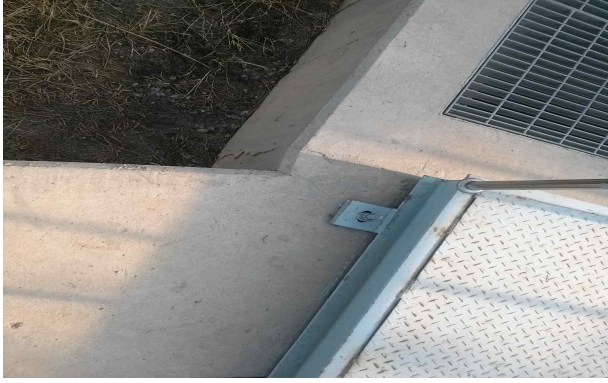
배슬러지지는 노출부위에 대해서 점검을 실시하였으며, Walk Way에 콘크리트 파손 및 균열이 국부적으로 발생된 것으로 조사되었으나, 손상의 정도가 경미한 상태로 추후 점검을 통한 손상의 진전유무에 따른 유지관리방안을 수립하는 것이 바람직할 것으로 판단된다.

| 균열(CW:0.1mm, L=0.5m) | | 콘크리트파손(A=0.01㎡) | |
| 원 인 | 건조수축 | 원 인 | 외력에 의한 파손 |

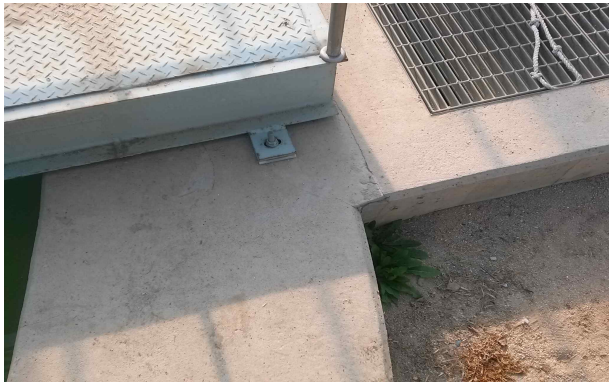
농축조은 수처리 운영상 외부 노출된 부위에 대해서만 점검을 실시하였으며, Walk Way에 국부적으로 균열(cw=0.1~0.2mm)이 발생된 것으로 조사되었으며, 외부에 노출된 분배기 외벽 표면열화가 발생되었으나, 손상의 정도가 경미한 것으로 조사되었다.

| B지 균열(CW:0.1mm, L=0.5m) | | 분배기 외벽 표면열화(A=0.80㎡) | |
| 원 인 | 건조수축 | 원 인 | 공용기간 증가 및 일조량 증가 |

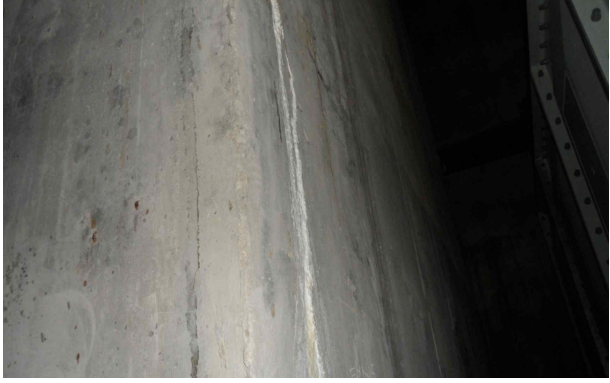
탈수기동 지하 벽체에 백태 및 재료분리, 균열이 조사되었으나, 기 점검시 확인된 손상으로 손상의 진전은 미미한 것으로 보여지므로 추후 점검을 손상의 진전유무에 따른 유지관리방안을 수립하는 것이 바람직할 것으로 판단된다.

| 백태(A=0.30㎡) | | 재료분리(A=1.50㎡) | |
| 원 인 | 균열부 지하수 유입 | 원 인 | 공용기간 증가 및 시공오차 |

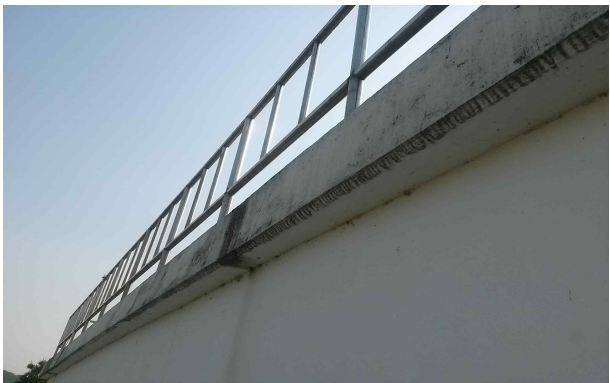
약품저장탱크 내부는 약품으로 인한 조사 불가능한 상태이며, 외부 벽체에 균열 및 열화, 도장탈락, 들뜸등이 조사되었으며 옥상 바닥의 체수 및 균열, 박리 등이 일부부재에 국부적으로 발생된 것으로 조사되었다.

| 열화, 도장탈락, 들뜸(A=4.48㎡) | | 균열(CW:0.1mm, L=0.8m) | |
| 원 인 | 공용기간 증가 및 일조량 증가 | 원 인 | 건조수축 및 일조량 증가 |

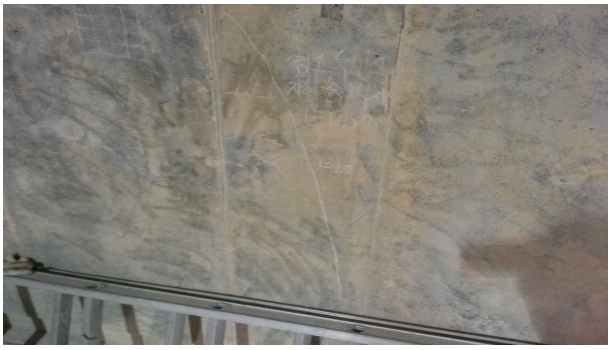
염소투입탱크 지하층에 균열( $cw=0.1\sim0.3mm$ ) 및 국부적 철근노출 등이 발생되었으나, 손상의 정도가 경미한 상태로 추후 점검을 통한 손상의 진전유무를 확인하여 유지관리방안을 수립하는 것이 바람직할 것으로 판단된다.

| 균열( $CW:0.1mm$ , $L=1.0m$ ) | | 철근노출( $L=0.50m$ ) | |
| 원 인 | 건조수축 | 원 인 | 시공오차 |

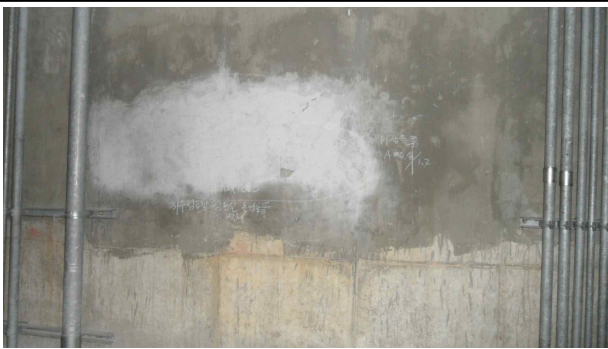
취수펌프장 펌프실 벽체에 균열( $cw=0.1\sim0.3mm$ ) 및 백태, 보수부 몰탈 들뜸 등이 발생된 것으로 조사되었으나, 대부분 기 점검시 확인된 손상으로 손상의 진전은 미미한 상태로 추후 점검을 통한 유지관리방안을 수립하는 것이 바람직할 것으로 판단된다.

| 몰탈들뜸( $A=0.50m^2$ ) | | 균열/백태( $CW:0.3mm$ , $L=3.2m$ ) | |
| 원 인 | 시공오차 | 원 인 | 균열부 지하수 유입 |

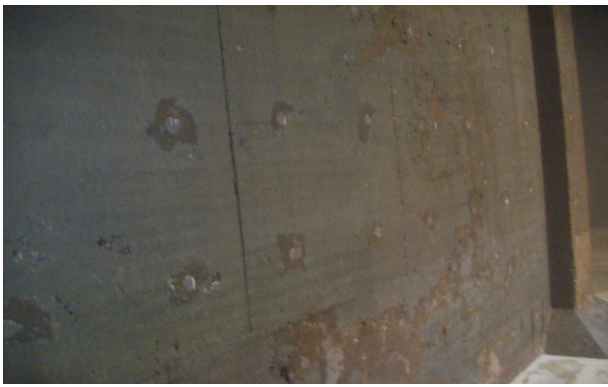
본두배수지는 A, B지 내부벽체에 백태, 철근노출 등의 손상이 조사되었으며, 신설된 C, D지는 벽체에 시트방수가 시공되어 있으며, 도류벽은 PDF판넬로 시공되어 전반적으로 건전한 것으로 조사되었다. 펌프실의 일부구간에서 몰탈 망상균열 및 체수 등의 손상이 조사되었으나, 손상의 정도가 경미하며, 기존손상으로 추후 점검을 통한 유지관리방안을 수립하는 것이 바람직할 것으로 판단된다.

| 백태(A=0.10㎡, 10EA) | | 백태(A=0.16㎡) | |
| 원 인 | 균열부 수분유입 및 지하수 | 원 인 | 균열부 수분유입 및 지하수 |

| 대 책 | 지속적 관찰 | 대 책 | 지속적 관찰 |

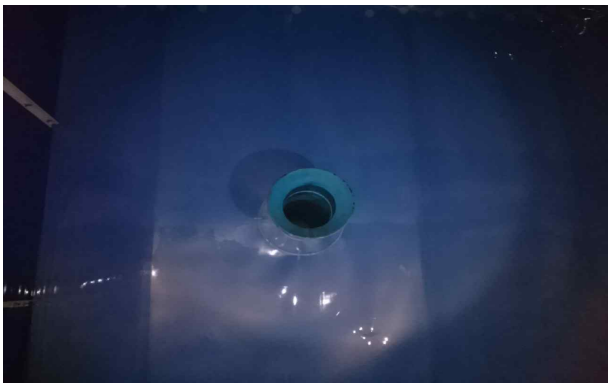
| 상태양호 | | 철근노출(L=0.5m, 2ea) | |

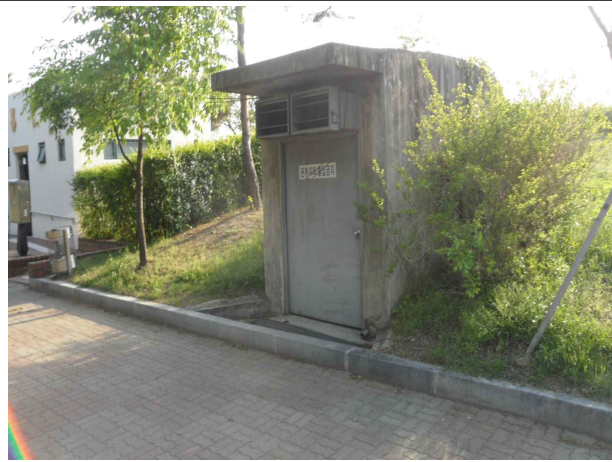
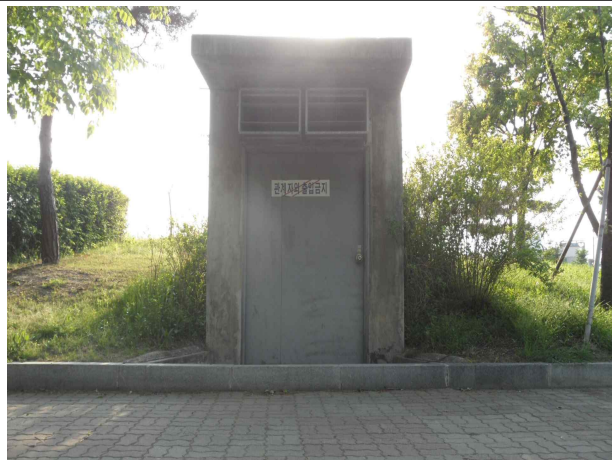
공용기간 증가 및 일조량 증가에 의한 출입구 표면열화가 전반적으로 발생된 것으로 조사되었다.

| 외벽 표면오염 | | 외벽 표면오염 | |
| 원 인 | 공용기간 및 일조량 증가 | 원 인 | 공용기간 및 일조량 증가 |

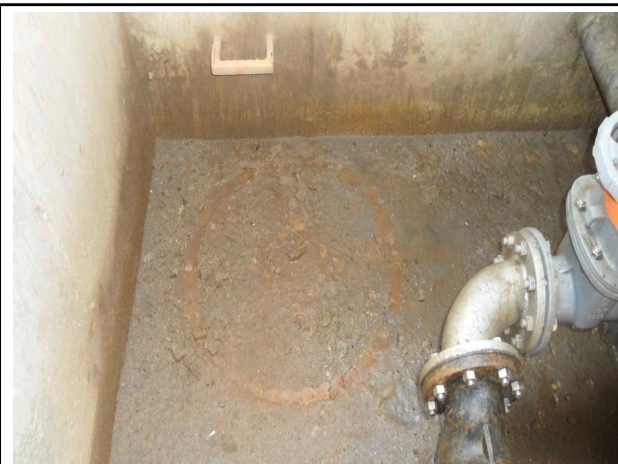
가압장 내부 바닥 토사퇴적 및 오염이 조사되었으나, 구조물의 내구성 및 내후성 저하 등은 없는 것으로 보여지므로 주기적 점검 및 청소를 실시하여 유지관리하는 것이 바람직할 것으로 판단된다.

| 체수(A=1.00㎡) 및 토사퇴적 | | 오염(A=0.30㎡) | |
| 원 인 | 출입구 우수유입 | 원 인 | 출입구 우수유입 |

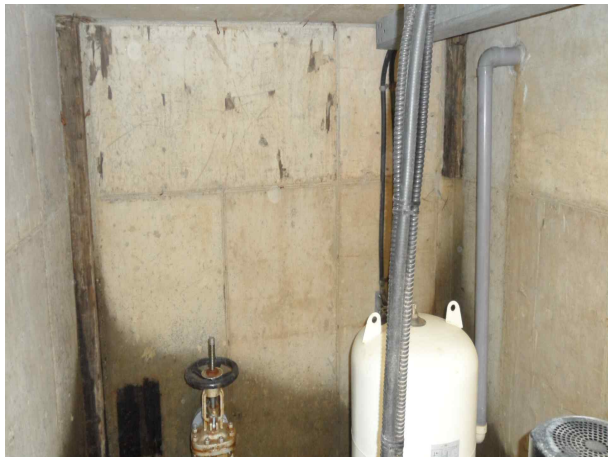
바닥에 체수가 조사되었으며 벽체에 거푸집 미제거 및 대못 미제거가 확인되어 추후 유지관리시 안전사고의 우려가 있는 대못은 제거하는 것이 바람직할 것으로 판단된다.

| 거푸집 미제거(A=0.10㎡) | | 대못 미제거(17ea) | |
| 원 인 | 시공오차 | 원 인 | 시공오차 |

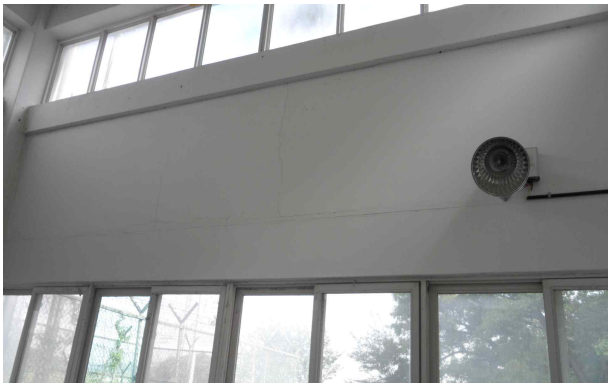
| 균열(CW:0.3mm, L=6.0m 2EA) | | 균열(CW:0.2mm, L=1.0m 9EA) | |
| 원 인 | 건조수축 | 원 인 | 건조수축 |

| 대 책 | 지속적 관찰 | 대 책 | 지속적 관찰 |

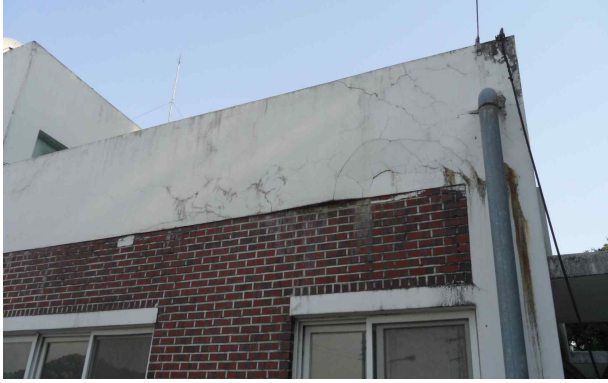
| 망상균열(A=9.00㎡) | | 오염(A=6.00㎡) | |
| 원 인 | 건조수축 및 일조량 증가 | 원 인 | 공용기간 증가 |

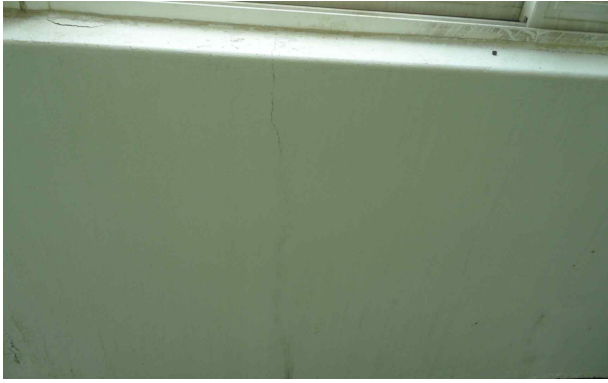
| 백태(A=0.60㎡) | | 부식(A=4.00㎡) | |
| 원 인 | 건조수축 및 일조량 증가 | 원 인 | 공용기간 증가 |

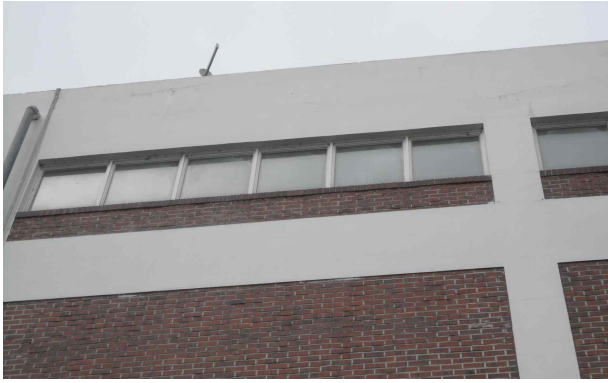
| 몰탈균열(CW:0.3mm, L=3.0m) | | 몰탈균열(CW:0.5mm, L=4.0m) | |
| 원 인 | 건조수축 및 일조량 증가 | 원 인 | 건조수축 |

| 대 책 | 지속적 관찰 | 대 책 | 지속적 관찰 |

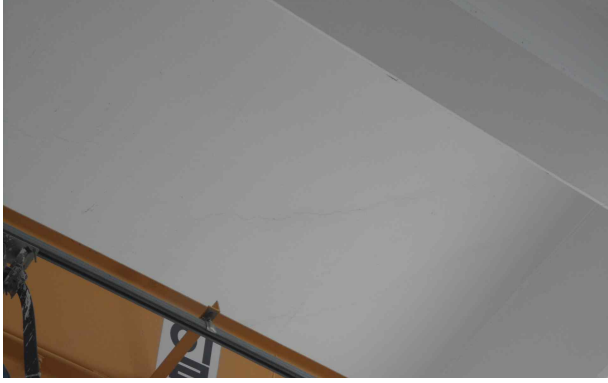
| 균열(CW:0.2mm, L=3.0m, 2EA) | | 도장박리(A=0.20㎡) | |
| 원 인 | 건조수축 | 원 인 | 공용기간 증가 |

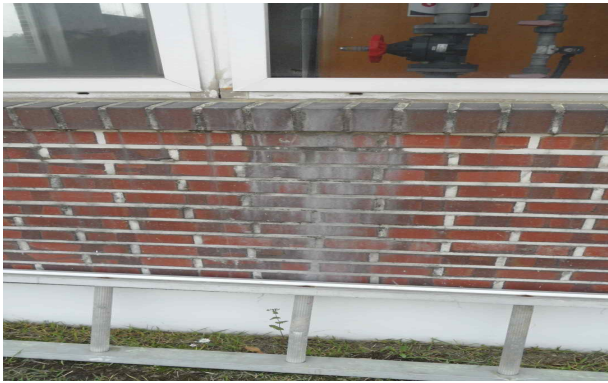
| 콘크리트 박락(A=0.75㎡) | | 균열(CW:0.3mm, L=2.5m) | |
| 원 인 | 공용기간 증가 | 원 인 | 건조수축 |

| 대 책 | 지속적 관찰 | 대 책 | 지속적 관찰 |

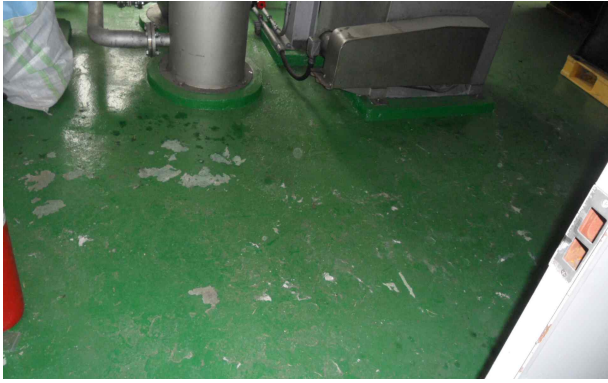
| 도장박리/박락(A=12.00㎡) | | 타일파손(A=2.40㎡) | |
| 원 인 | 공용기간 증가 | 원 인 | 공용기간 증가 |

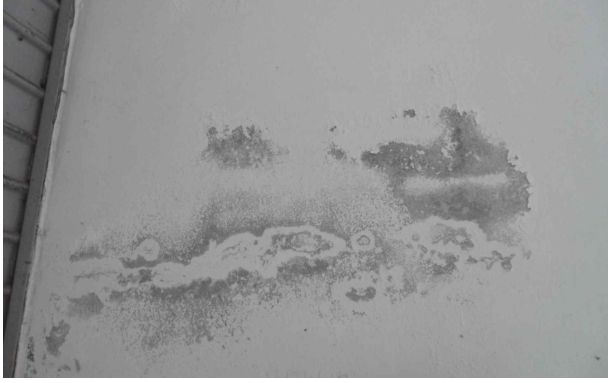
| 도장열화(A=3.20㎡) | | 도장열화(A=2.00㎡) | |
| 원 인 | 균열부 외부 우수유입 | 원 인 | 균열부 외부 우수유입 |

| 대 책 | 지속적 관찰 | 대 책 | 지속적 관찰 |

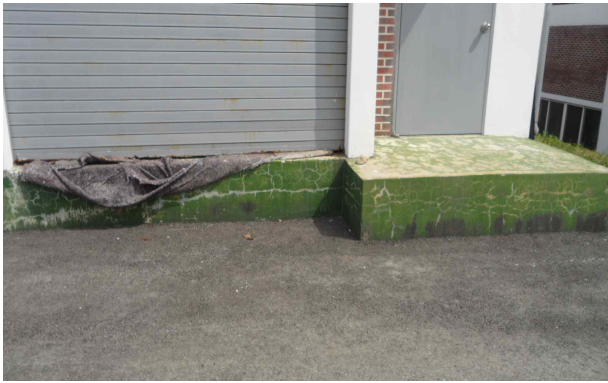
| 망상균열(A=1.64㎡) | | 누수흔적/오염(A=0.40㎡) | |
| 원 인 | 건조수축 | 원 인 | 공용기간 증가 및 일조량 증가 |

| 대 책 | 지속적 관찰 | 대 책 | 지속적 관찰 |

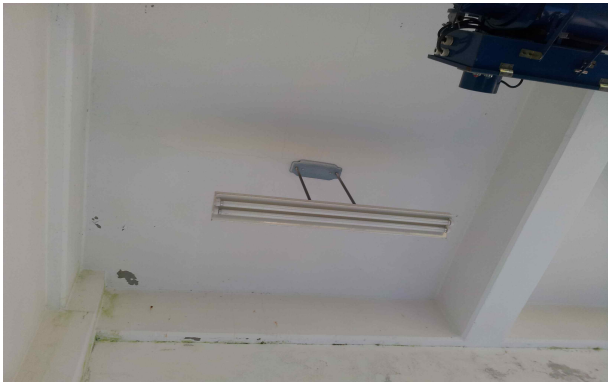
| 균열(CW:0.2mm, L=1.3m) | | 균열(CW:0.2mm, L=1.0m) | |
| 원 인 | 건조수축 | 원 인 | 건조수축 |

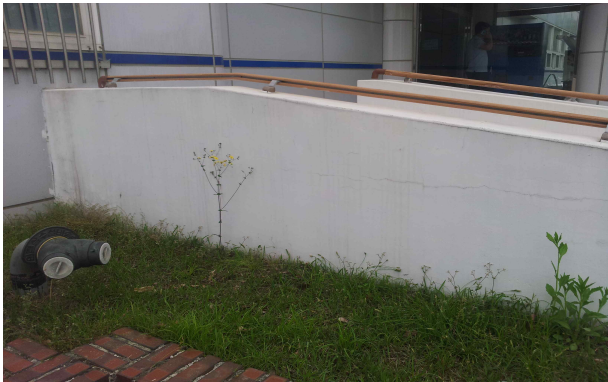
| 망상균열(A=1.64㎡) | | 누수흔적/오염(A=0.40㎡) | |
| 원 인 | 건조수축 | 원 인 | 공용기간 증가 및 일조량 증가 |

| 대 책 | 지속적 관찰 | 대 책 | 지속적 관찰 |
