## 제 3 장 외관조사

### 3.2 외관조사

금회 정밀점검에서는 여주 시설물중 여주정수장내 토목구조물 및 건축구조물과 취수장, 배수지, 가압장등이 점검대상 시설물로 선정되어 점검을 실시하였다. 외관조사는 구조물에 발생되어 있는 손상 및 결함을 육안으로 조사하여 그 정도를 확인하고 발생 원인을 파악 하는 것으로 콘크리트 구조물의 침하, 부상, 기초세굴등과 콘크리트 표면의 균열, 누수, 백태, 박리, 박락, 파손, 재료분리, 철근노출, 신축이음부의 탈락 및 열화 등의 항목에 대하여 수행한 다.

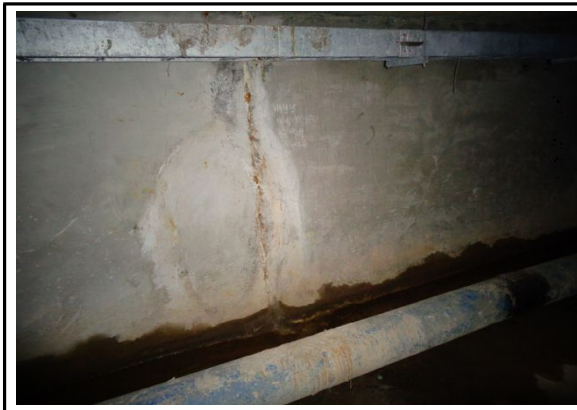
응집지의 외관조사 결과, 장기 공용으로 및 누수로 인한 백태 및 박리, 균열, 누수 등의 손상이 조사되었다, 기 손상부는 진전이 미미한 것으로 보이나, 일부부채에 발생한 누수 등의 손상에 대해서는 지속적인 관찰이 필요하며, 진전시 구조물의 내구성 및 사용성 확보를 위한 표면처리, 단면보수 등의 조치가 요구된다.

구동기실 #1 신축이음부 누수/백태

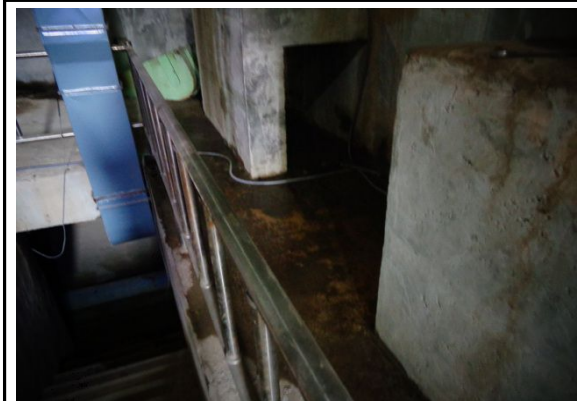
구동기실 #1 바닥부 체수

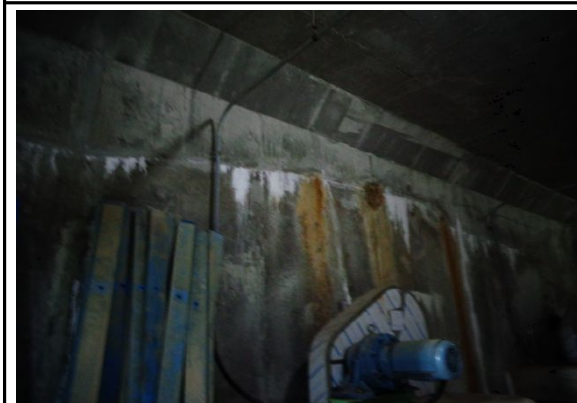
구동기실 #2 이음부 백태

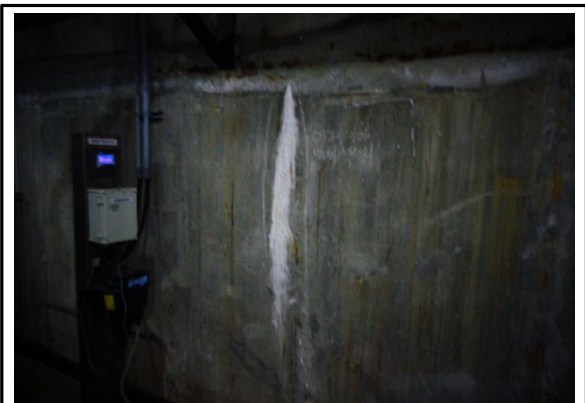
벽체 백태

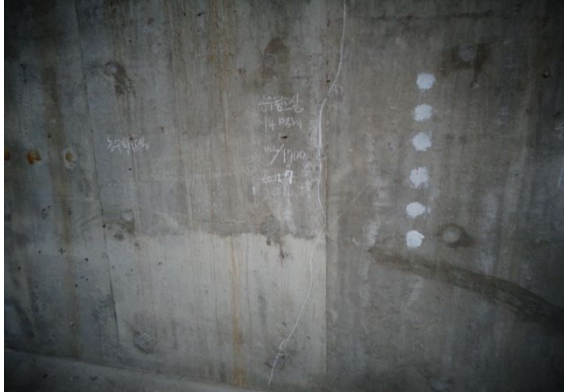
송수펌프실 외관조사 결과, 지하층에서 균열( $cw=0.2\sim1.0mm$ ) 및 백태 등의 손상이 조사되었으며, 기 손상으로 진전은 미미한 상태이나, 0.3mm이상의 균열 및 누수/백태 손상에 대해서는 구조물의 내구성 확보를 위한 주입보수, 습식균열보수 등의 조치가 필요하다.

| <p>벽체 폭 0.3mm미만 균열</p> | <p>벽체 균열/백태</p> |

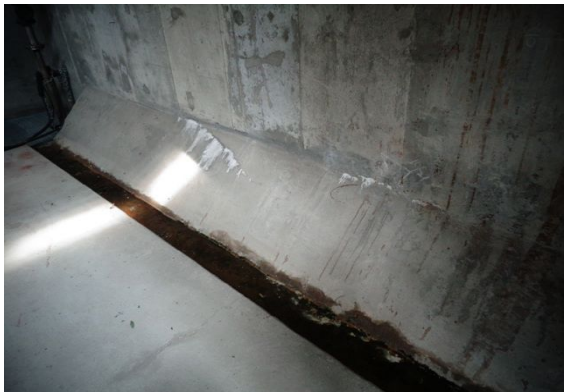
| <p>벽체 누수/백태</p> | <p>벽체 백태</p> |

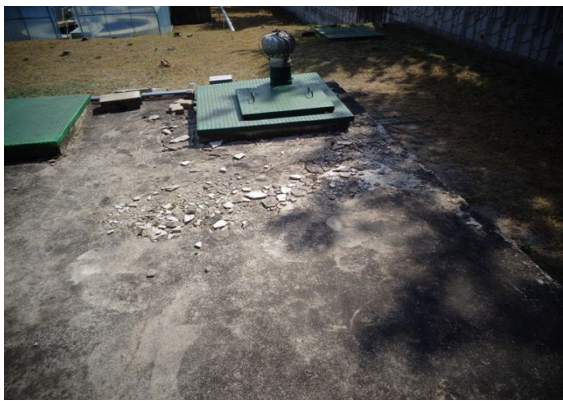
Walk Way 박리 및 박락

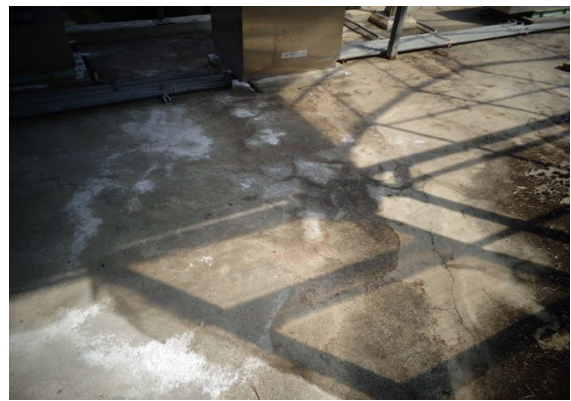
Walk Way 망상균열

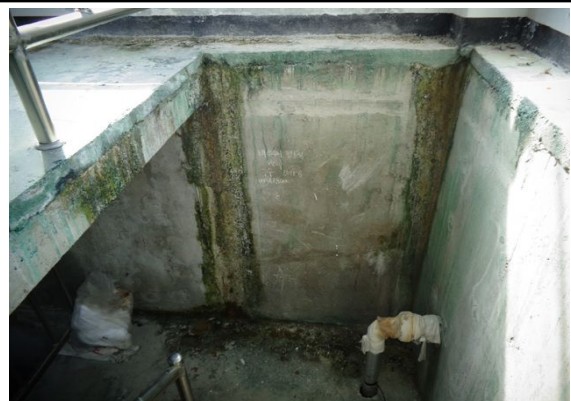
벽체 누수

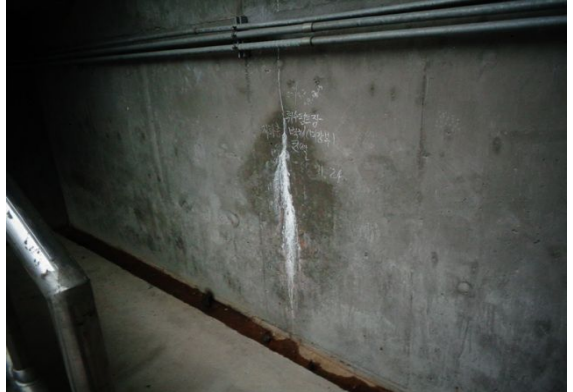
취수펌프장 펌프실 벽체에 균열(cw=0.1~0.3mm) 및 백태, 보수부 몰탈 들뜸 등이 발생된 것으로 조사되었으나, 대부분 기 점검시 확인된 손상으로 손상의 진전은 미미한 상태로 확인되었다, 기 손상부는 주기적임 점검을 통한 진전 유무 확인 및 진전시 적절한 유지보수 방안 수립이 필요하다.

| 벽체 균열/백태 | 벽체 균열/백태 |

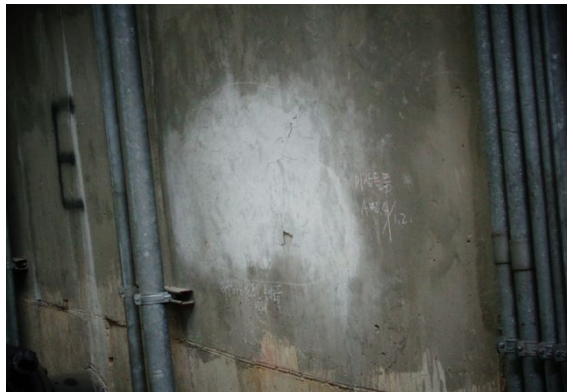
| 벽체 풀탈 들뜸 | 벽체 박리 |

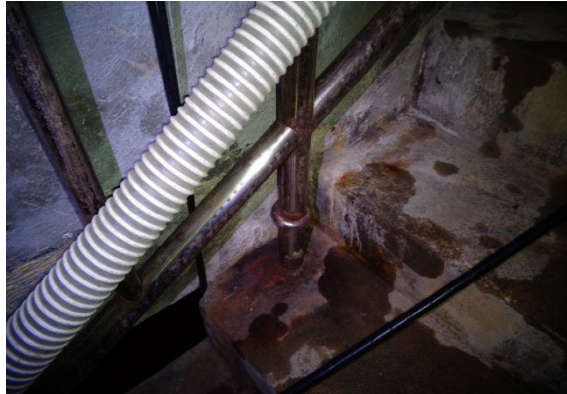
매룡배수지 외관조사는 청소 일정에 맞춰서 점검을 실시하였으며, A, B지 내부벽체에 균열 및 백태, 재료분리, 열화, 철근노출 등이 확인되었다. 장기간 공용 및 누수로 인하여 일부 구간 콘크리트 열화가 심화되어, 철근노출 및 백태 등의 손상이 진전되었다. 열화/백태, 열화/철근노출 구간은 단면보수 등의 조치가 필요하다.

| A지 상부슬래브 난간부식 | B지 지내외 벽체 재료분리 |

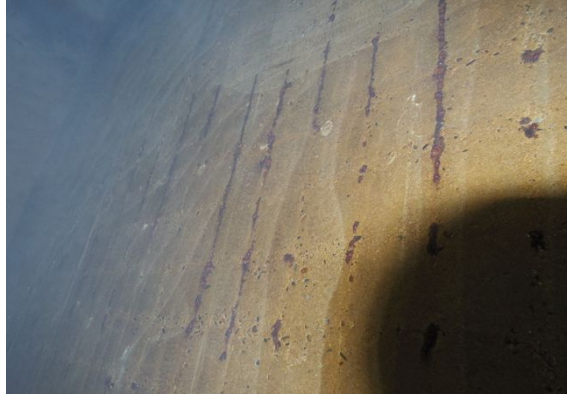
| B지 도류벽 철근노출 | B지 지내외 벽체 박락/백태 |

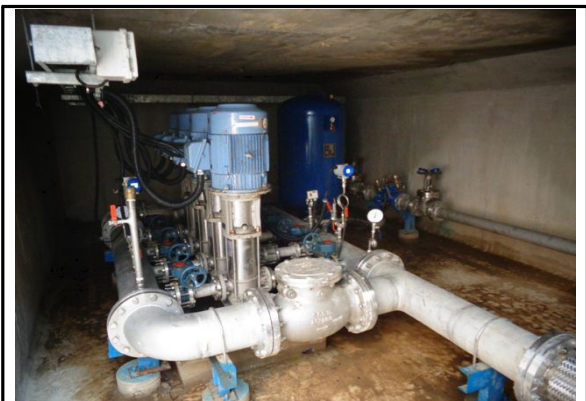
산북 제2가압장의 외관조사결과, 구조물의 특이사항은 없는 양호한 상태이나, 일부 내부 체수혼적 등의 손상이 확인되었고, 손상부는 지속적인 관찰이 필요하다.

바닥부 체수혼적

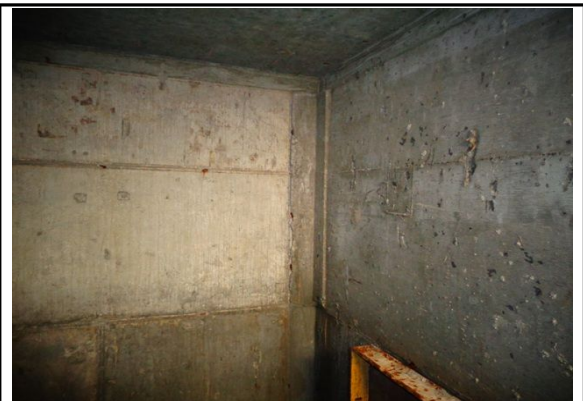
중암리1 가압장의 외관조사결과, 바닥에 체수가 조사되었으며 벽체에 거푸집 미제거 및 대못 미제거가 확인되었다. 대못 미제거 구간은 추후 유지관리시 안전사고의 우려가 있는 제거 등의 정비가 필요하다.

대못 미제거

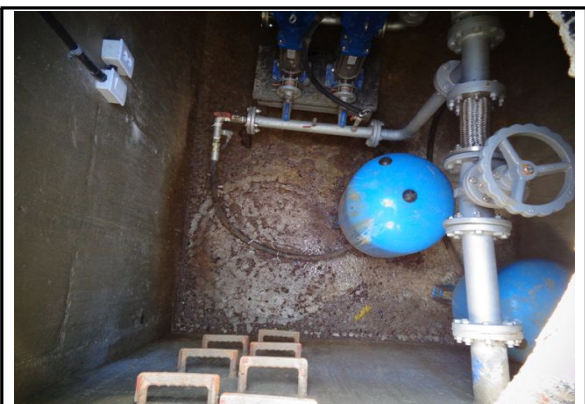
중암리3 가압장의 외관조사결과, 기 손상인 바닥부 채수가 조사되었으나 구조물의 안전성을 저해할 손상은 없는 것으로 확인되었다. 기 손상부는 주기적인 점검을 통한 유지관리를 실시하는 것이 바람직할 것으로 판단된다.

내부 채수

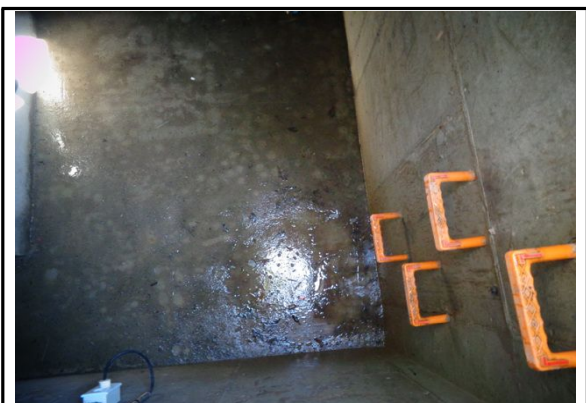
연마루 가압장의 외관조사결과, 기 손상인 바닥에 체수가 조사되었으며, 전차 비교시 전전은 미미한 것으로 판단된다. 기 손상부는 청소 등의 정비가 필요하다.

바닥부 체수

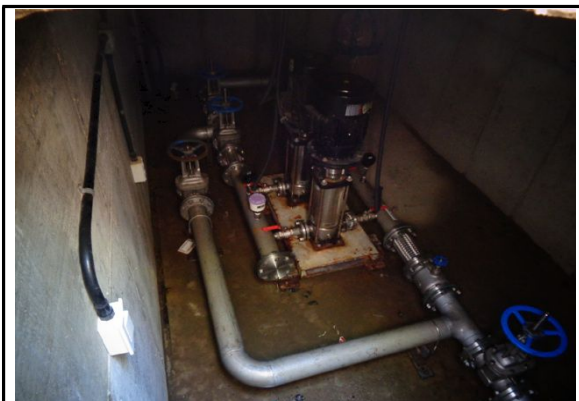
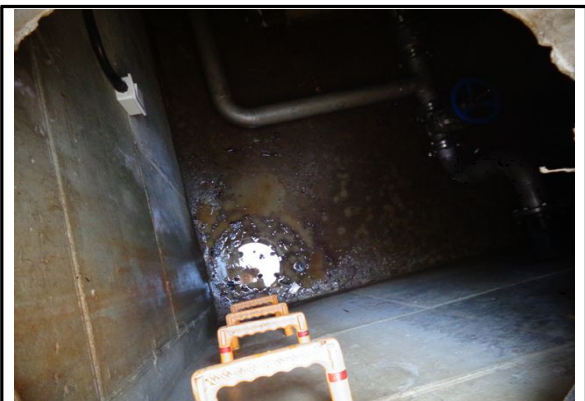
【사진 3.60】 외룡리 가압장 손상현황

외룡리 가압장의 외관조사 결과, 기 손상인 바닥에 채수가 조사되었으나 구조물의 안전성을 저해할 손상은 없는 것으로 조사되었다. 기 손상부는 청소 등의 정비가 요구된다.

바닥부 채수

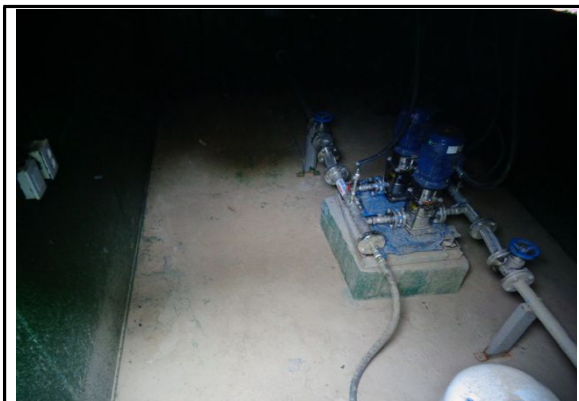
【사진 3.62】 석우리 가압장 손상현황

석우리 가압장의 외관조사결과, 기 손상인 바닥에 토사퇴적이 조사되었으며, 기 손상부는 지속적인 관찰 및 청소 등의 정비가 요구된다.

바닥부 토사퇴적

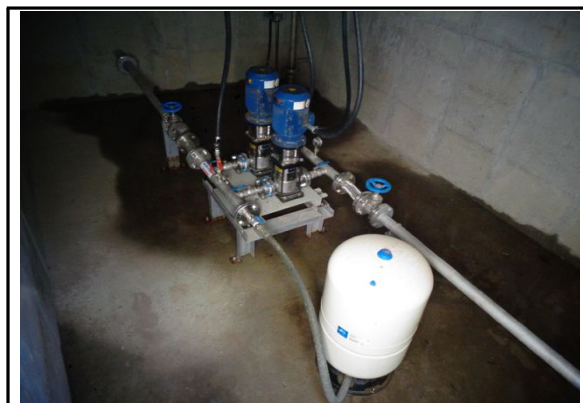
【사진 3.66】 서원리 가압장 손상현황

서원리 가압장의 외관조사결과, 구조물의 손상이 없는 양호한 상태로 조사되었다.

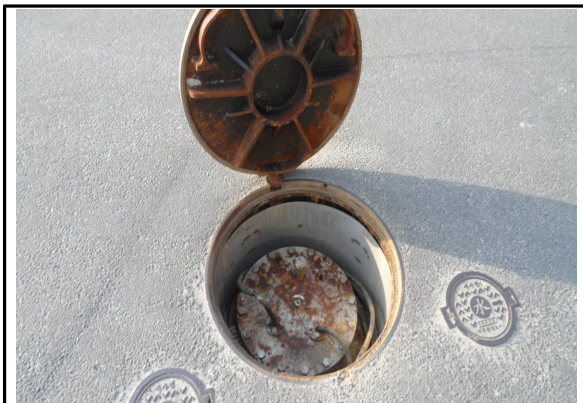
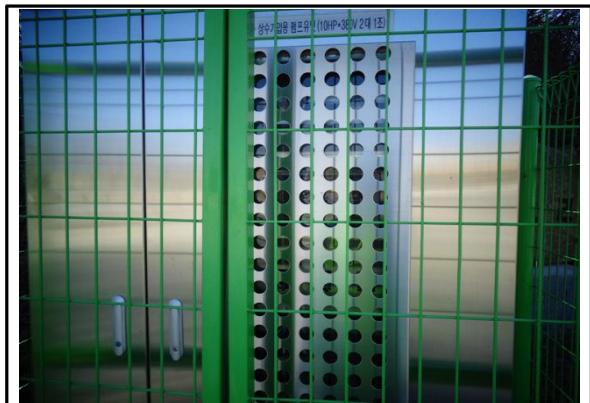
【사진 3.70】 교2리 가압장 손상현황

교2리 가압장의 외관조사 결과, 관매설로 인한 점검이 불가능한 상태로 확인되었다.

상태 양호

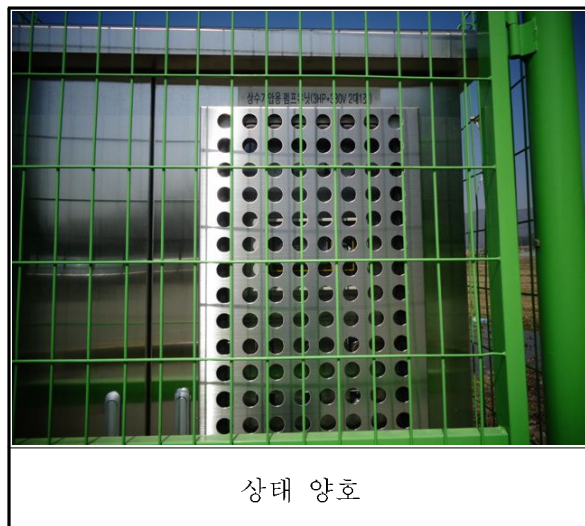
【사진 3.72】 상교리 1가압장 손상현황

상교리 1가압장의 외관조사결과, 판매설로 인한 점검이 불가능한 상태로 확인되었다.

상태 양호

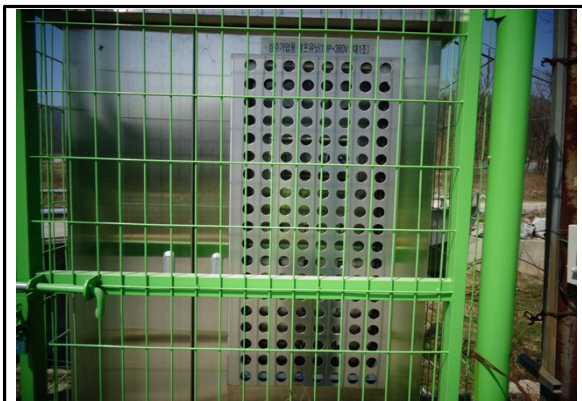
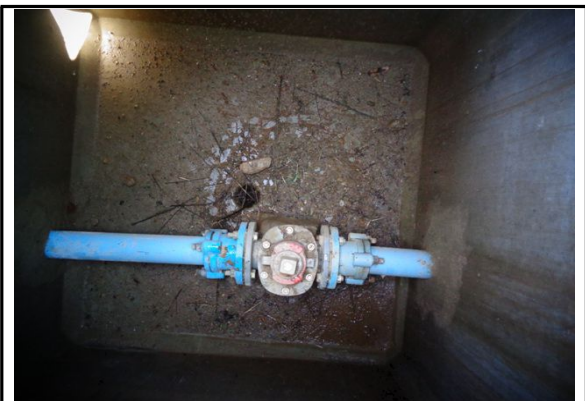
【사진 3.74】 상교리 2가압장 손상현황

상교리 2가압장의 외관조사결과, 전기시설 및 웬스 등 손상이 없는 양호한 상태로 조사되었다.

상태 양호

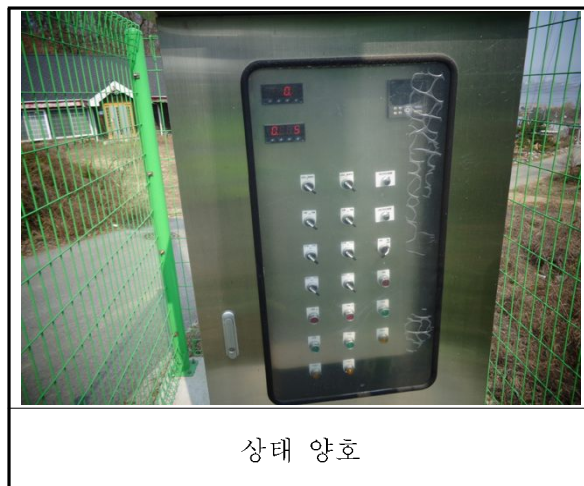
【사진 3.78】 전북리 가압장 손상현황

전북리 가압장의 외관조사결과, 손상이 없는 양호한 상태로 확인되었다.

상태 양호

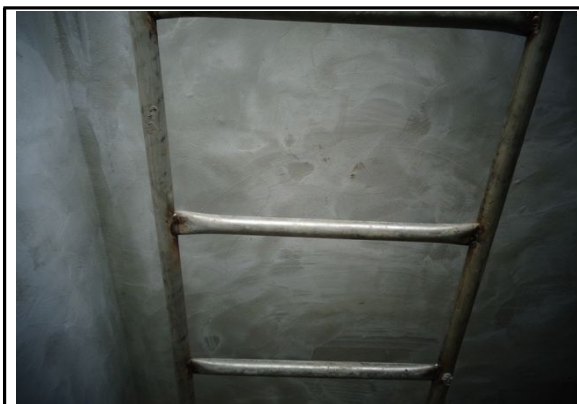
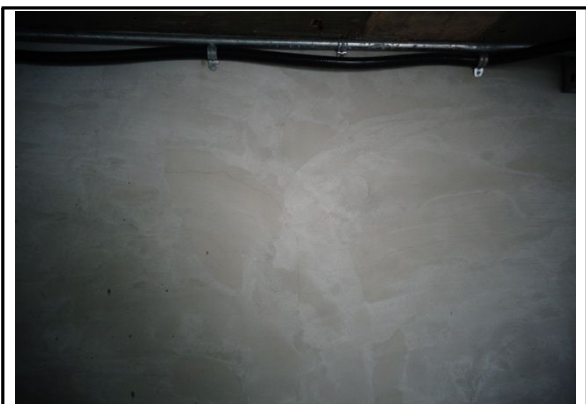
【사진 3.80】 이포리 가압장 손상현황

이포리 가압장의 외관조사결과, 일부 벽체에 폭 0.3mm미만의 망상 균열이 신규로 조사되었다. 균열 구간은 현재 미미한 상태로 확인되며, 손상의 진전시 표면처리 등의 조치가 요구된다.

벽체 망상균열

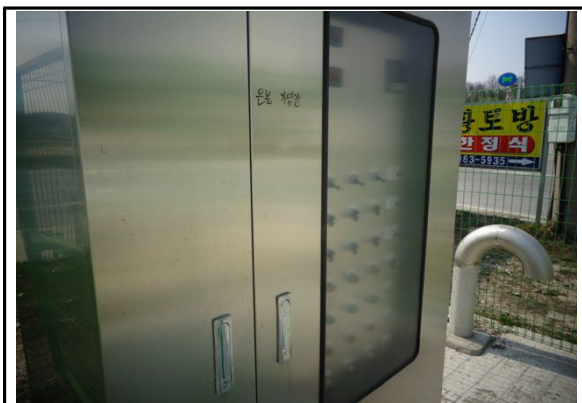
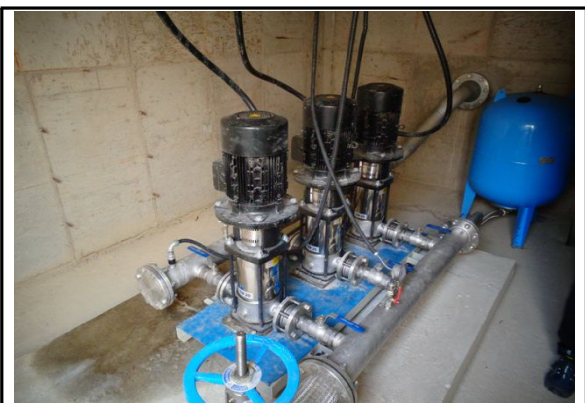
【사진 3.84】 심석리 가압장 손상현황

심석리 가압장의 외관조사결과, 손상이 없는 양호한 상태로 조사되었다.

상태 양호

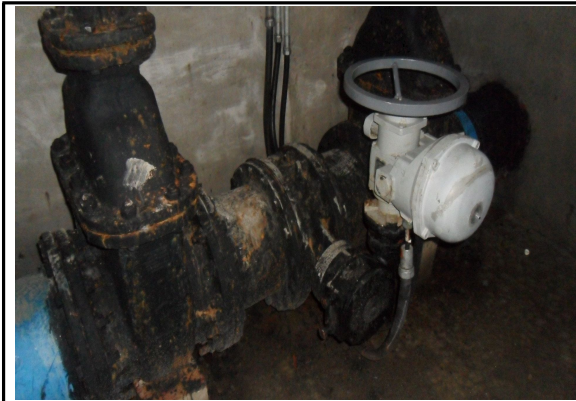
정수장 및 배수지, 가압장, 취수펌프장 내 기전설비는 일부 관내 배관에서 공용기간 증가에 따른 표면부식이 경미하게 발생되었으나, 모두 정상작동중이며, 파손, 작동불능 등의 손상이 없는 것으로 조사되었다.

능서배수지 유출밸브실 관 표면부식

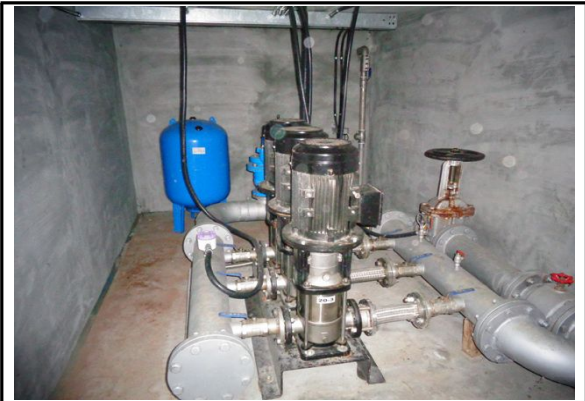
금당리 가압장 상태양호
