## 제3장 현장조사 및 시험

### 3.2 외관조사

본 장에서는 외관조사 결과, 확인된 결함과 손상 상태에 대하여 부재별로 사진을 첨부하여 설명하고, 발생 원인을 분석하여 보수·보강 및 유지관리 방안을 마련하는 데 참고할 수 있도록 하였으며, 부재에 대한 외관조사방도를 작성하여 향후 보수·보강공사 및 점검 등의 유지관리에 효율적으로 활용될 수 있도록 하였다.

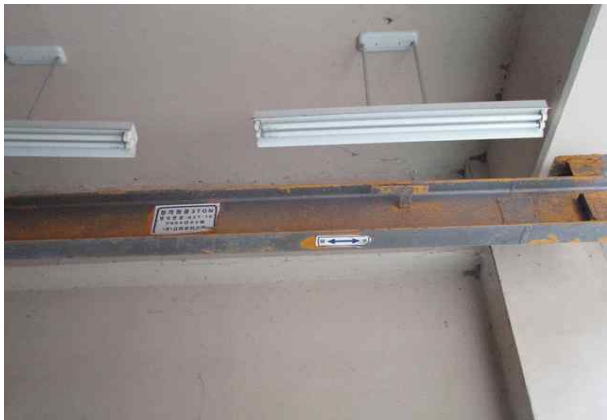
| 외부 바닥<br>H-Beam 부식(A=10.0m×0.2m) | 내부 천장<br>호이스트 레일 부식(A=0.2m×15.0m) |

- 외관조사결과, 주요 손상으로 벽체부 누수흔적 및 마감재 균열, 바닥부 균열 및 박락, 설비부 강재 부식, 배수관 이음부 불량 등이 조사됨
- 기 발생한 손상들은 건조수축, 우수침투 및 공용중 열화로 인한 비구조적인 손상으로 유지관리 차원의 조치가 필요함
- 기존 전기실 채광창 누수부는 현재 진행성이 없는 것으로 조사되었으나, 진전여부에 대한 주의 관찰 및 유지관리가 필요함

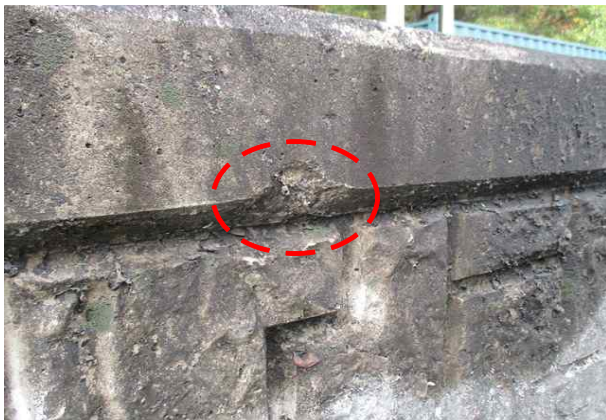
외부 벽체

콘크리트 박락(A=0.1m×0.1m)

- 외관조사결과, 주요 손상으로 내·외부 벽체 콘크리트 박락, 균열, 설비부 관로 부식 등이 조사됨
- 기 발생된 손상들은 건조수축, 공용중 열화로 인한 비구조적인 손상으로 유지관리 차원의 조치가 필요함

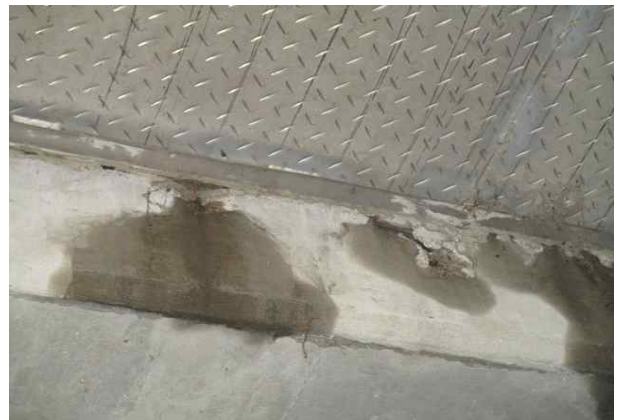
내부 출입구

콘크리트 박락(A=1.5m×0.3m)

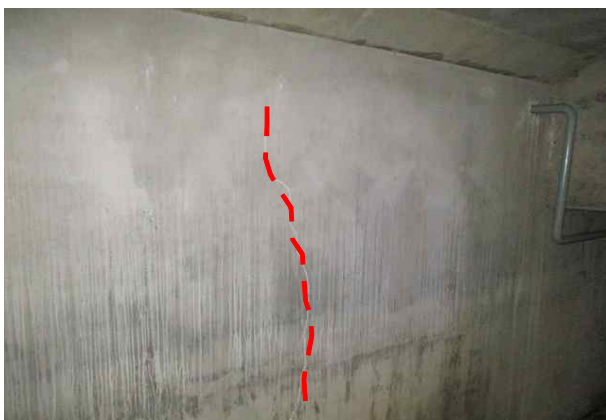
내부 벽체

균열(CW=0.2mm, L=3.0m)

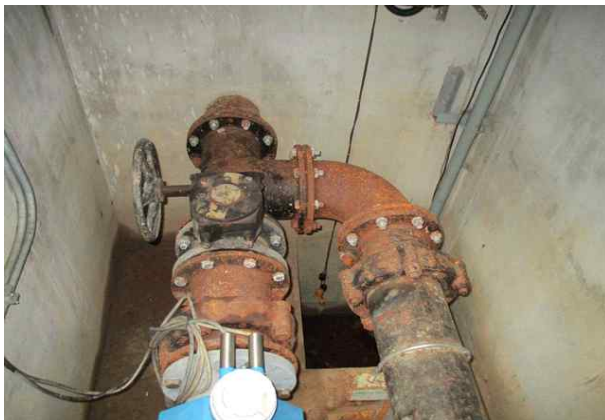
내부 설비, 부식 (A=0.2m×2.0m, 2EA)

- 외관조사결과, 주요 손상으로 설비부 관로 부식 등이 조사됨
- 기 발생한 손상들은 공용중 열화로 인한 비구조적인 손상으로 유지관리 차원의 조치가 필요함
- 설비부 관로 부식은 손상의 진전이 우려되므로 방청 등의 조치가 필요함

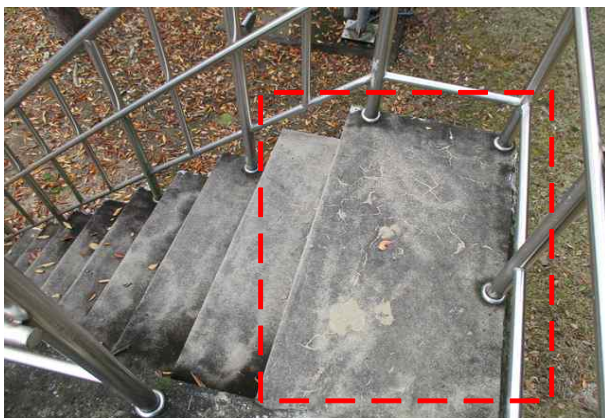
외부 계단

망상균열 (A=1.0m×2.0m)

- 외관조사결과, 주요 손상으로 외부 벽체 백태, 계단부 망상균열 및 콘크리트 박락 등이 조사됨
- 기 발생한 손상들은 공용중 열화로 인한 비구조적인 손상으로 유지관리 차원의 조치가 필요함

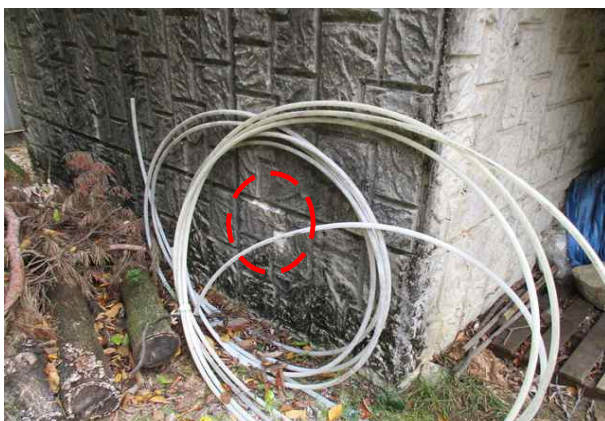
외부 벽체

백태 (A=0.2m×0.2m)

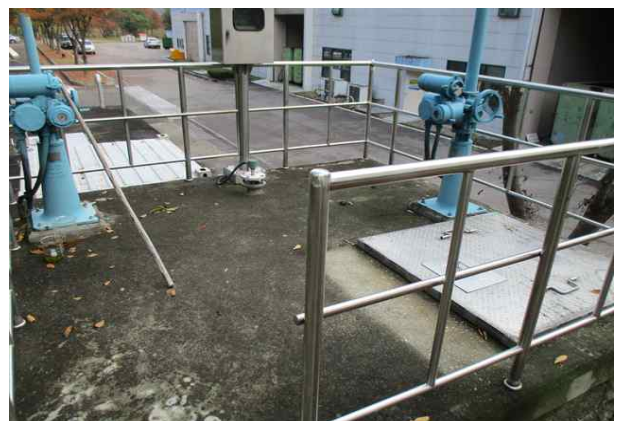
외부 바닥

양호

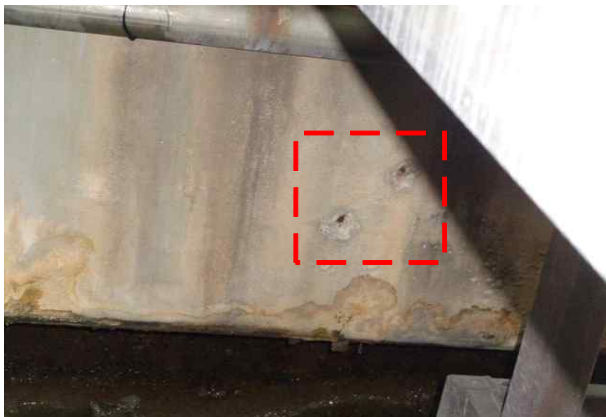
콘크리트 박락 (A=0.1m×0.1m, 2EA)

- 외관조사결과, 주요 손상으로 내부 벽체 균열, 계단부 콘크리트 박리, 설비 부식 등이 조사됨
- 기 발생한 손상들은 공용중 열화로 인한 비구조적인 손상으로 유지관리 차원의 조치가 필요함

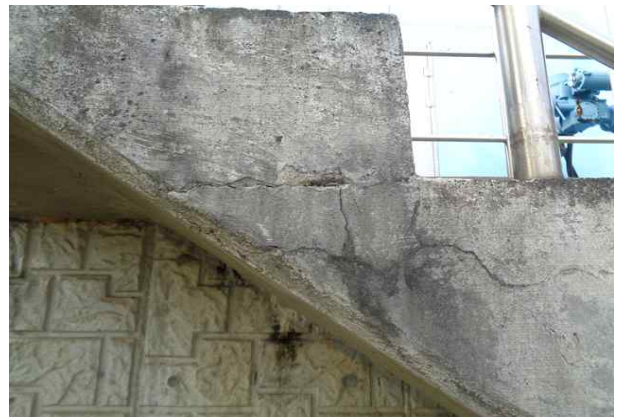
외부 계단

콘크리트 박리 (A=0.2m×0.5m)

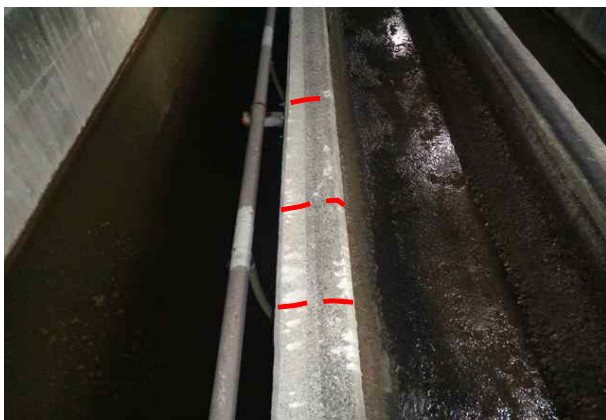
내부 벽체

균열 (CW=0.3mm, L=1.0m, 9EA)

- 외관조사결과, 주요 손상으로 내·외부 벽체 균열 등이 조사됨
- 기 발생한 손상들은 건조수축 및 공용중 열화로 인한 비구조적인 손상으로 유지관리 차원의 조치가 필요함

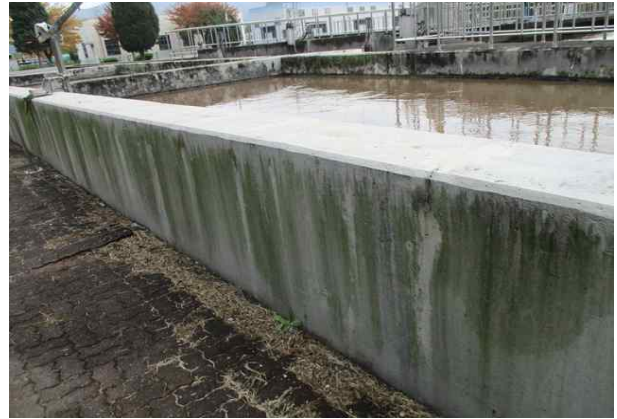
선택조 및 혐기성조 벽체  
균열 및 백태 (CW=0.1mm L=1.0m, 13EA)

- 외관조사결과, 주요 손상으로 선택조, 혐기성조 및 포기조 벽체부에 균열 및 백태, 콘크리트 박리 및 파손, 도장박리, 바닥부 망상균열 등이 조사됨
- 기 발생한 손상들은 건조수축, 우수침투 및 공용중 열화로 인한 비구조적인 손상으로 유지관리 차원의 조치가 필요함

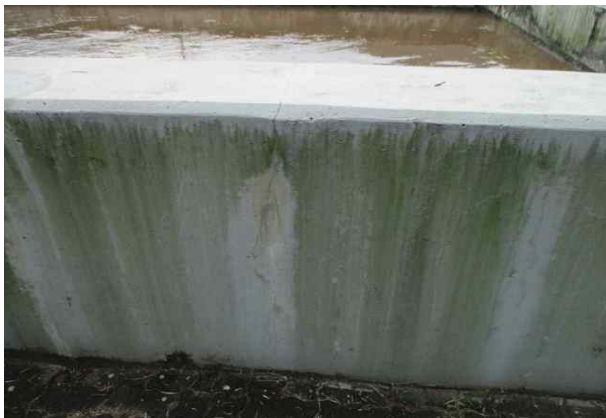
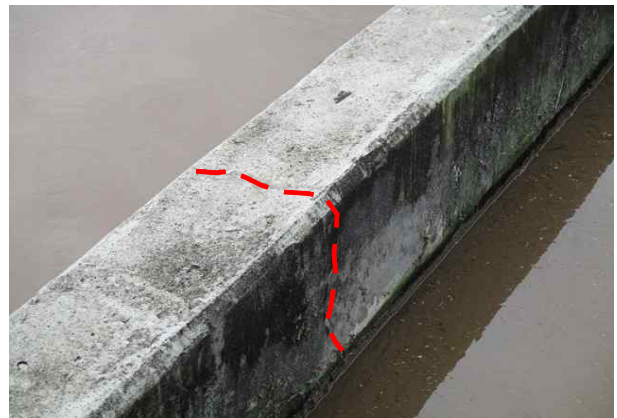
선택조 및 혐기성조 벽체  
균열 및 백태 (L=1.5m, 12EA)

선택조 및 혐기성조 벽체  
균열 (CW=0.2mm, L=1.0m, 4EA)

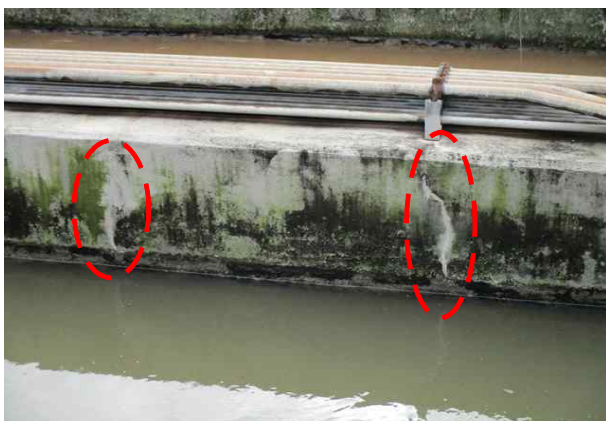
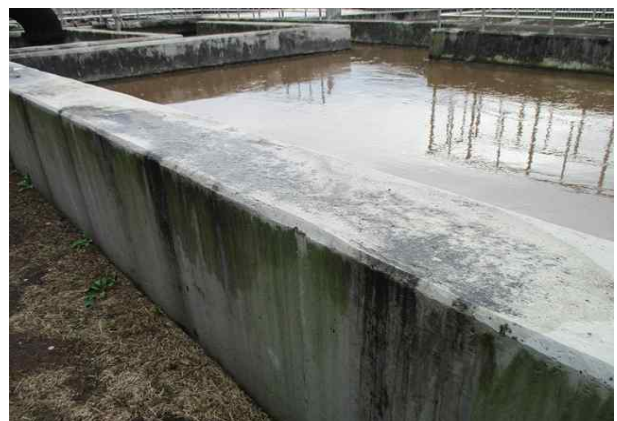
선택조 및 혐기성조 벽체  
균열 및 백태 (L=1.0m, 3EA)

선택조 및 혐기성조 벽체  
오염 및 도장박리 (A=2.0m×1.0m)

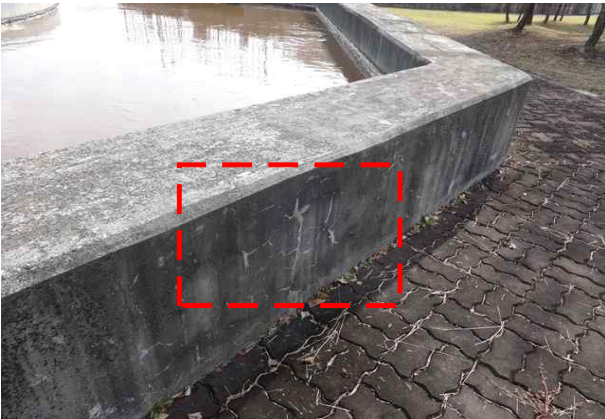
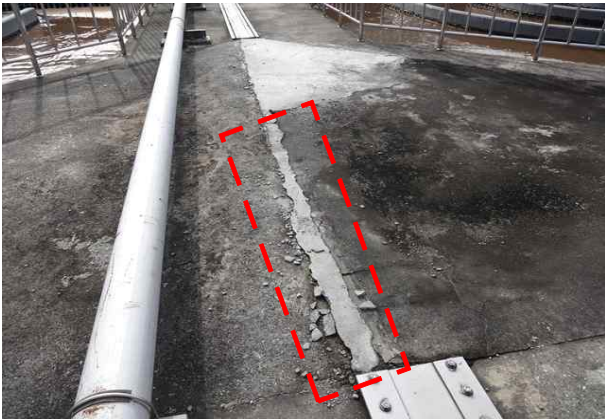
| <p>포기조 외부 벽체<br/>망상균열 (<math>A=1.0\text{m} \times 2.0\text{m}</math>)</p> | <p>포기조 외부 바닥<br/>마감물탈 파손 (<math>A=0.5\text{m} \times 4.0\text{m}</math>)</p> |

- 외관조사결과, 주요 손상으로 선택조, 혐기성조 및 포기조 벽체부에 균열 및 백태, 도장박리, 망상균열, 바닥부 콘크리트 박리 및 박락 등이 조사됨
- 기 발생된 손상들은 건조수축, 우수침투 및 공용중 열화로 인한 비구조적인 손상으로 유지관리 차원의 조치가 필요함

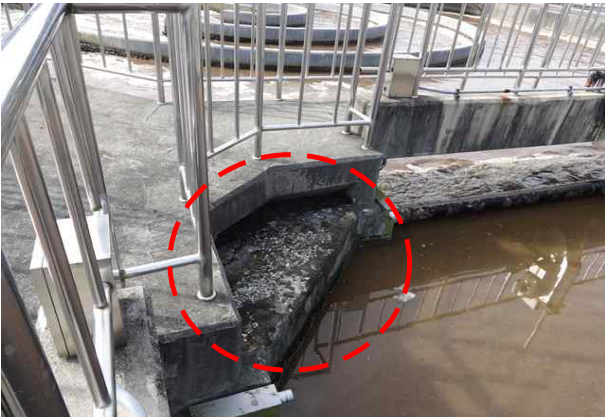
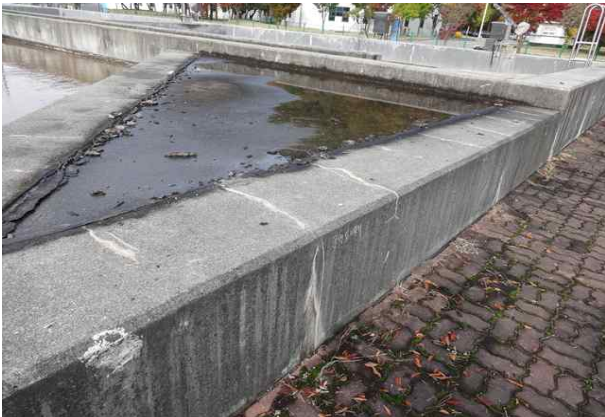
| <p>포기조 외부 바닥<br/>표면박리 (<math>A=1.0\text{m} \times 1.0\text{m}</math>, 2EA)</p> | <p>포기조 내부 벽체<br/>균열 및 백태 (<math>CW=0.1\text{mm}</math>, <math>L=1.0\text{m}</math>)</p> |

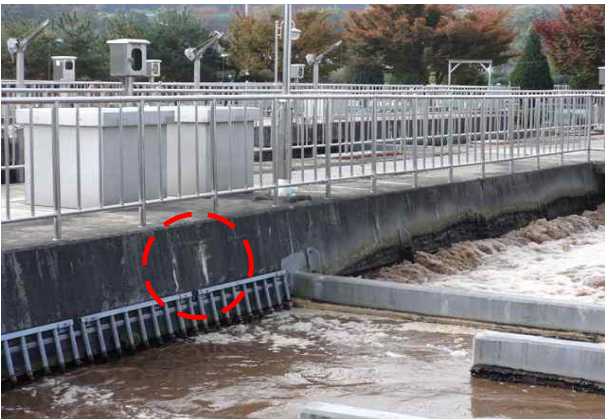
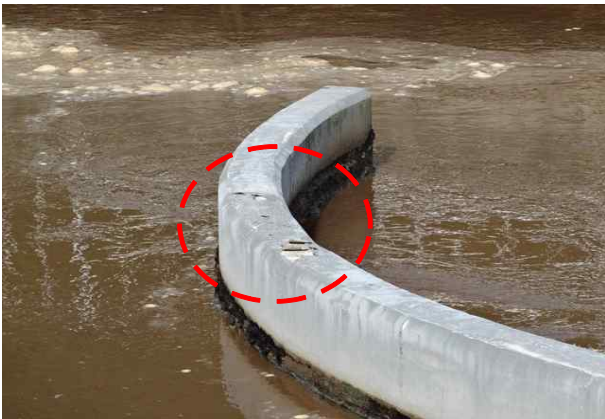
| <p>포기조 내부 벽체<br/>균열 및 백태 (<math>L=1.0\text{m}</math>, 5EA)</p> | <p>포기조 내부 벽체<br/>마감재 들뜸 (<math>A=0.2\text{m} \times 0.5\text{m}</math>)</p> |

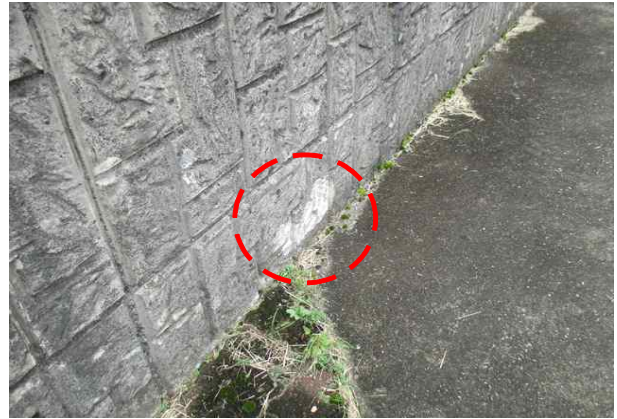
외부 벽체, 백태 (A=0.5m×0.5m)

- 외관조사결과, 주요 손상으로 외부 벽체부 균열, 설비 녹 발생 등이 조사됨
- 기 발생된 손상들은 건조수축 및 공용중 열화로 인한 비구조적인 손상으로 유지관리 차원의 조치가 필요함
- 설비부 녹 발생은 손상의 진전이 우려되므로 조치가 필요함

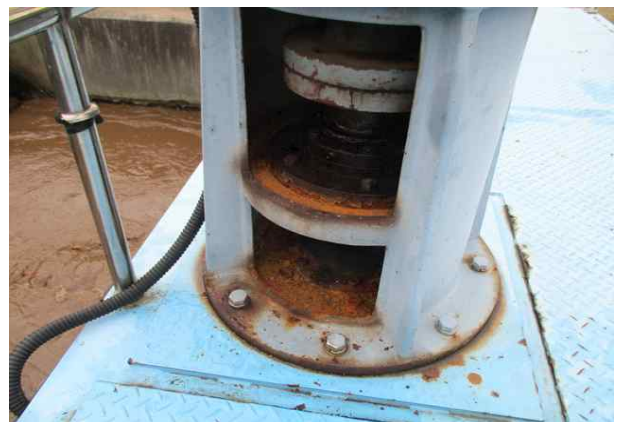
기전 설비, 녹발생 (A=0.3m×0.5m)

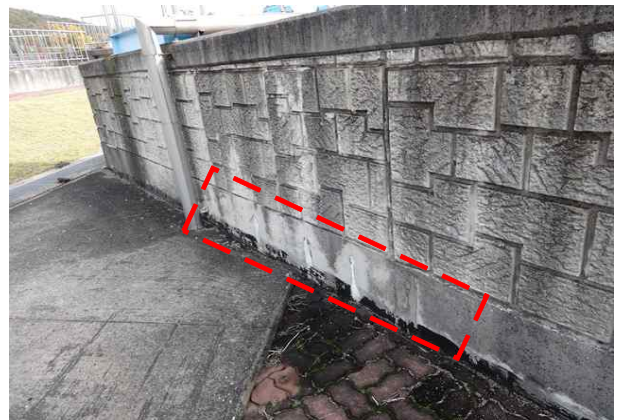
외부 벽체, 백태 (A=0.1m×0.2m, 5EA)

- 외관조사결과, 주요 손상으로 내·외부 벽체부 균열 및 백태 등이 조사됨
- 기 발생한 손상들은 건조수축 및 공용중 열화로 인한 비구조적인 손상으로 유지관리 차원의 조치가 필요함

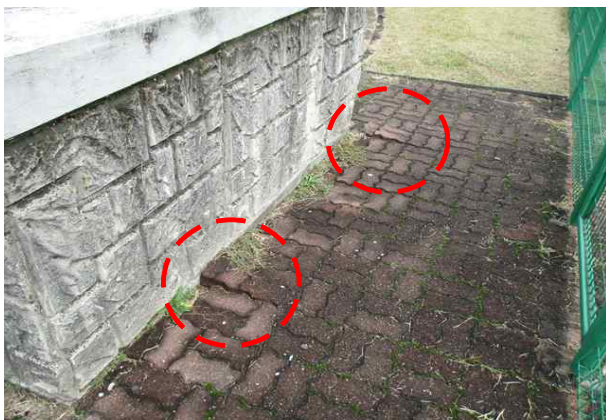
1지 외부 바닥  
블록 침하 (A=0.5m×1.0m)

- 외관조사결과, 주요 손상으로 내·외부 벽체 균열, 계단부 파손, 주변 블록 침하 등이 조사됨
- 기 발생된 손상들은 건조수축 및 공용중 열화로 인한 비구조적인 손상으로 유지관리 차원의 조치가 필요함
- 주변 지반 블록 침하부는 현재 큰 문제가 없는 것으로 판단되나, 정비 및 주의관찰이 필요함

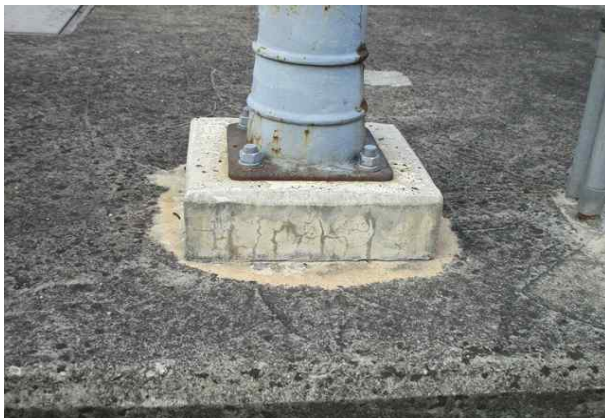
외부 설비

기초마감균열(CW=0.1mm, L=0.5m, 16EA)

- 외관조사결과, 주요 손상으로 외부 바닥 및 설비 마감부에 균열 등이 조사됨
- 기 발생된 손상들은 건조수축, 공용중 열화로 인한 비구조적인 손상으로 유지관리 차원의 조치가 필요함

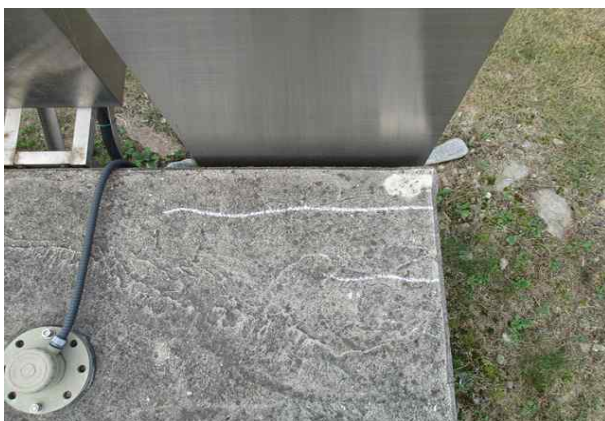
외부 바닥

균열 (CW=0.3mm, L=0.3m, 2EA)

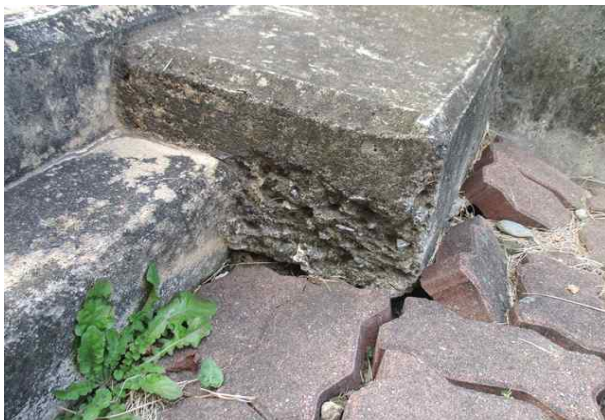
외부 바닥, 재료분리 (A=0.5m×0.5m)

- 외관조사결과, 주요 손상으로 외부 바닥부 균열 및 재료분리, 주변 지반 블록침하 등이 조사됨
- 기 발생한 손상들은 건조수축 및 공용중 열화로 인한 비구조적인 손상으로 유지관리 차원의 조치가 필요함
- 주변 지반 블록 침하부는 현재 큰 문제가 없는 것으로 판단되나, 정비 및 주의관찰이 필요함

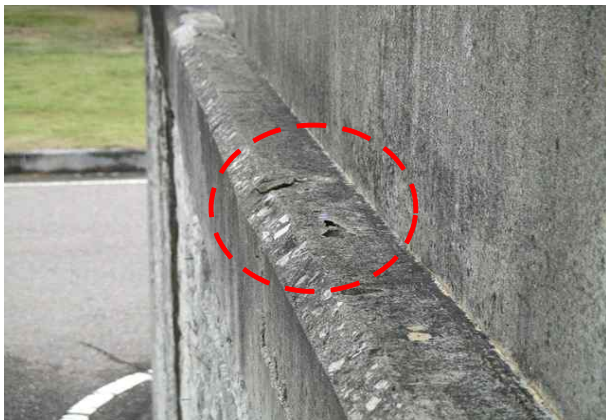
외부 벽체  
표면 박리 (A=0.1m×0.3m)

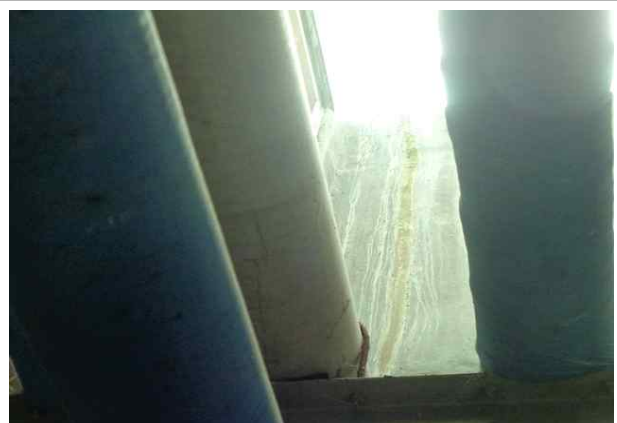
A-Line 천장  
박리 및 박락 (A=0.1m×3.0m)

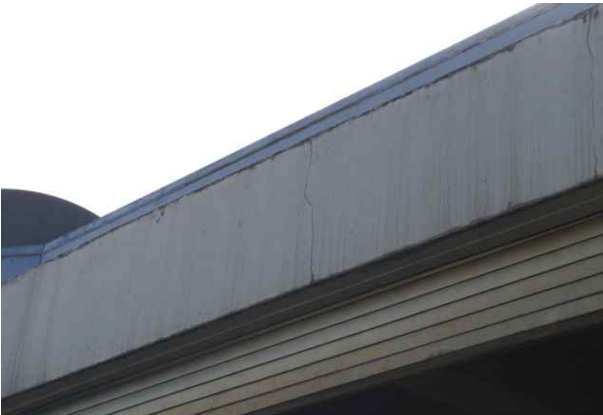
| <p>외부 벽체, 균열 (CW=0.3mm, L=1.0m, 12EA)</p> | <p>외부 벽체, 누수오염 (A=2.0m×2.0m)</p> |

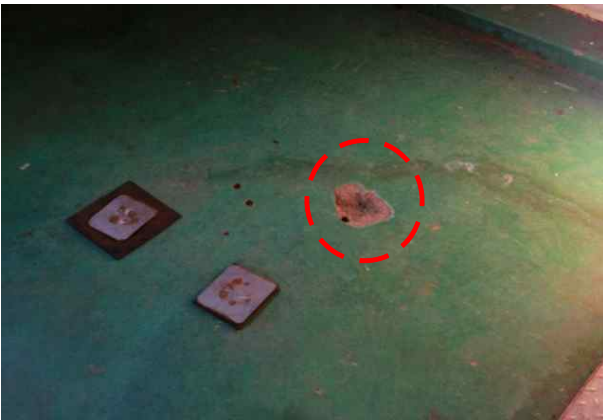
| <p>내부 1층 스크린실 바닥<br/>콘크리트 파손 (A=0.2m×0.2m)</p> | <p>내부 지하층 벽체, 균열 (CW=0.2mm, L=5.0m)</p> |

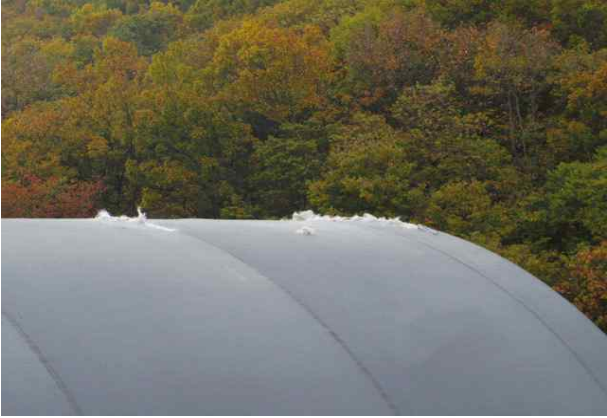
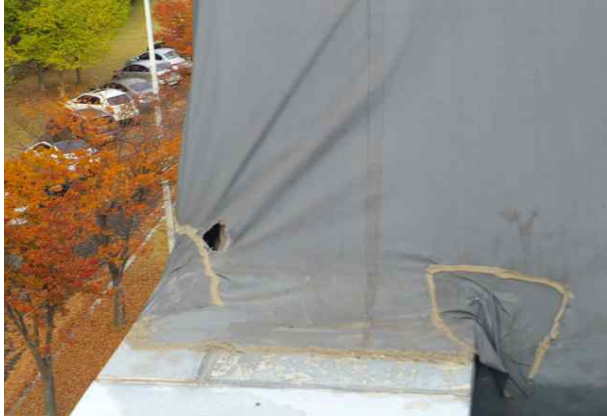
| 옥상층 1구역 채광창, 보호천 파손 (4개소) | 옥상층 1구역 채광창, 보호천 파손 (4개소) |

- 외관조사결과, 주요 손상으로 벽체부 균열 및 누수흔적, 바닥부 균열 및 파손, 배수 집수정 불량 및 오염, 옥상층 균열, 채광창 보호천 파손, 피뢰침 받침 부식, 강재 부식 등이 조사됨
- 기 발생된 손상들은 건조수축, 우수침투 및 공용층 열화로 인한 비구조적인 손상으로 유지관리 차원의 조치가 필요함
- 채광창 보호천 파손부는 현재 우수 침투 흔적은 없는 것으로 조사되었으나, 손상의 진전이 우려되므로 조속한 조치가 필요함

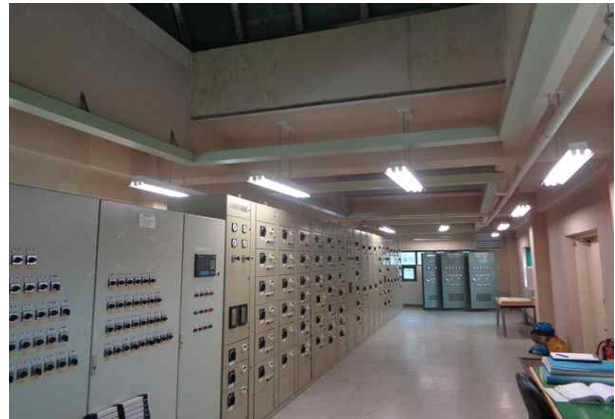
내부 벽체, 마감 망상균열 (A=18.0m×1.5m)

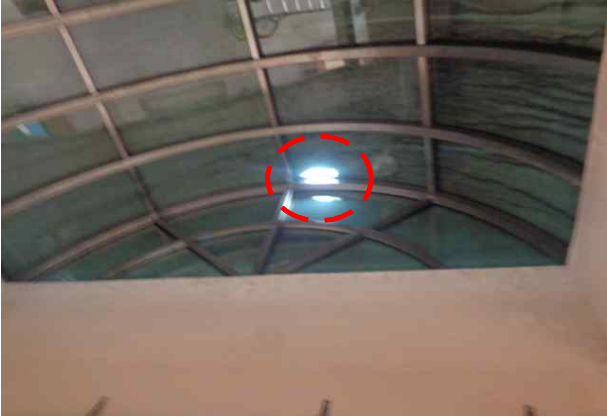
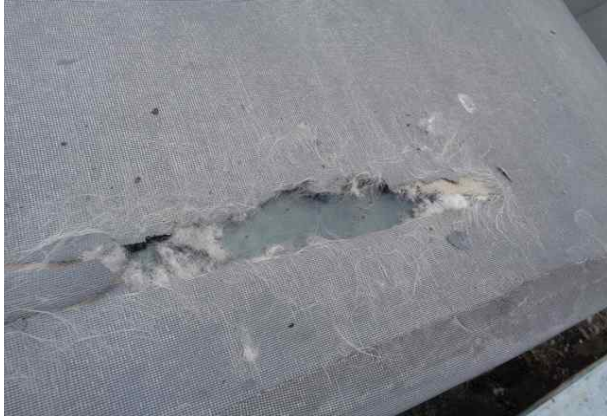
| 옥상층 채광창<br>보호천 파손 (A=0.5m×0.5m) | 옥상층 채광창<br>보호천 파손 (A=0.5m×0.5m) |

- 외관조사결과, 주요 손상으로 벽체부 균열 및 누수흔적, 옥상층 벽체 마감 망상균열 및 피뢰침 받침 부식, 채광창 보호천 파손, 누수흔적, 부식 등이 조사됨
- 기 발생한 손상들은 건조수축, 우수침투 및 공용층 열화로 인한 비구조적인 손상으로 유지관리 차원의 조치가 필요함
- 채광창 보호천 파손부는 현재 우수 침투 흔적은 없는 것으로 조사되었으나, 손상의 진전이 우려되므로 조속한 조치가 필요함

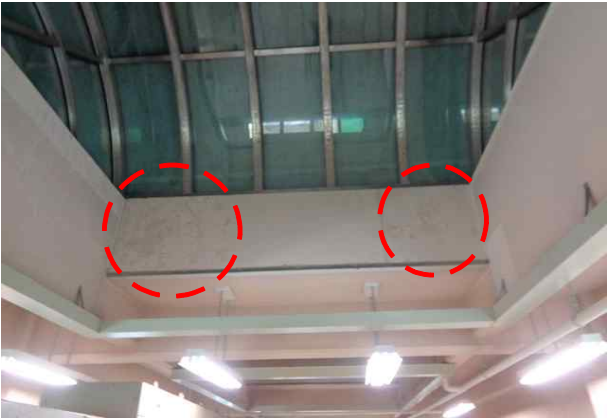
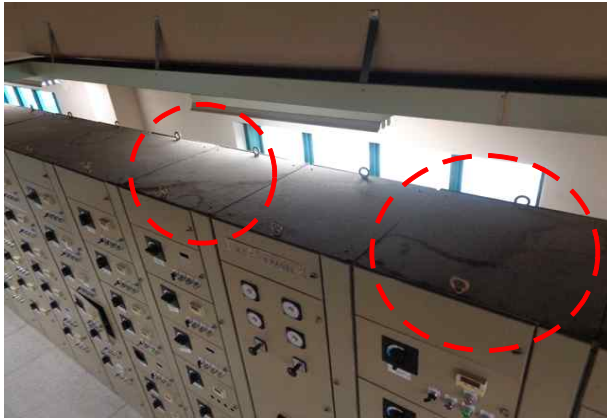
| 내부 천장 채광창<br>누수흔적 (A=12.0m×1.0m, 3EA) | 내부 천장 채광창<br>누수흔적 (A=12.0m×1.0m, 3EA) |

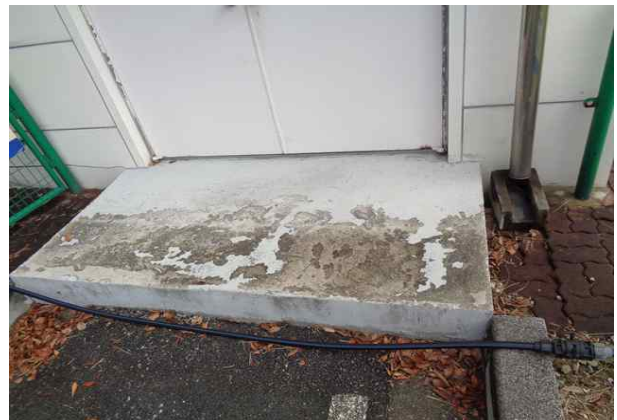
외부 출입구  
마감재 박리 (A=3.0m×1.0m)

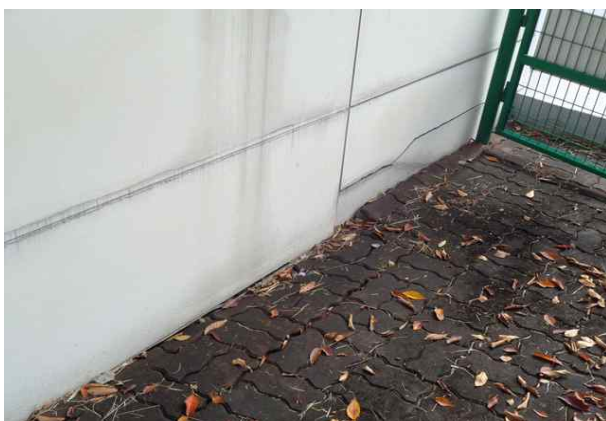
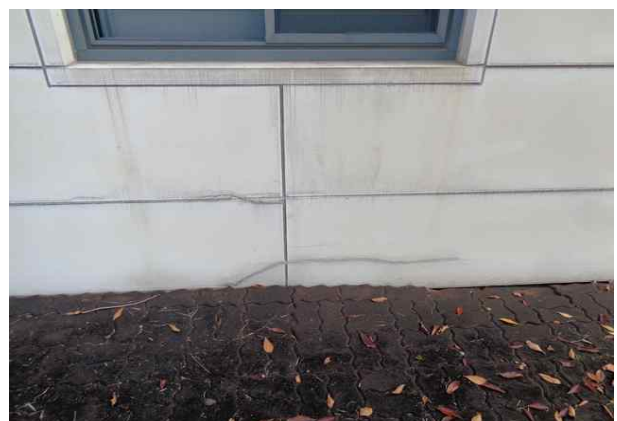
외부 벽체, 마감재 파손 (4EA)

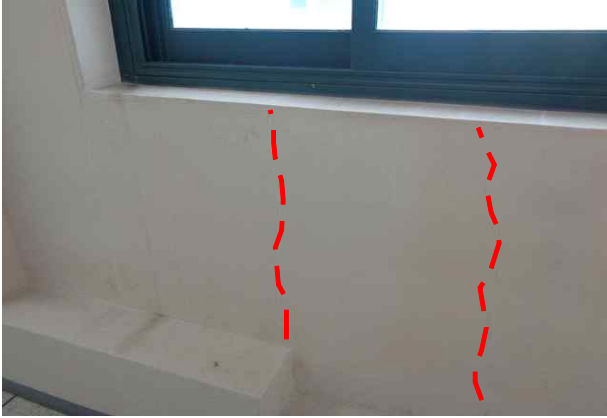
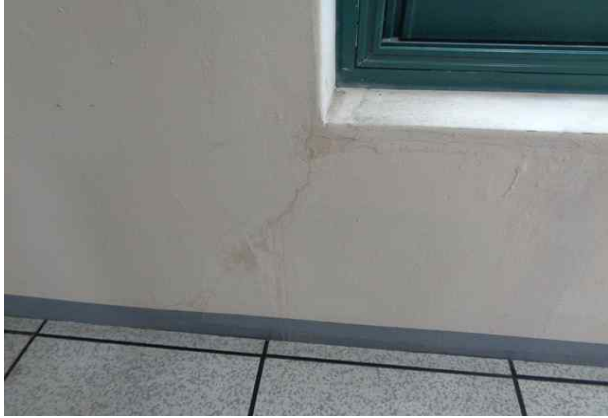
| 내부 벽체<br>균열 (CW=0.2mm, L=1.5m, 12EA) | 내부 벽체<br>균열 (CW=0.2mm, L=0.5m, 2EA) |

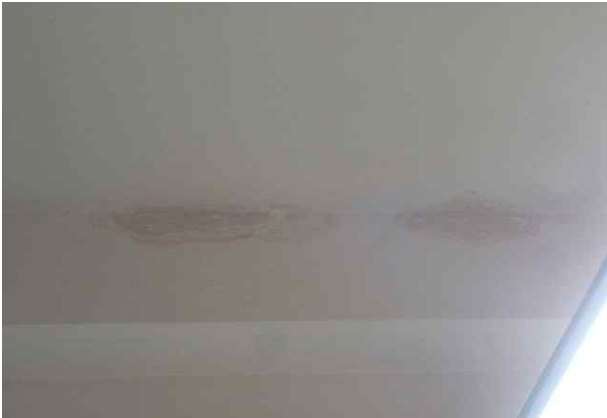
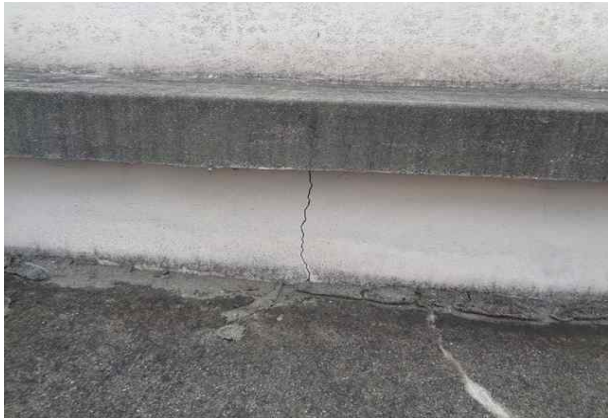
| 내부 천장<br>누수흔적 (A=0.3m×1.0m) | 옥상층 벽체<br>균열 (CW=0.3mm, L=0.2m, 10EA) |

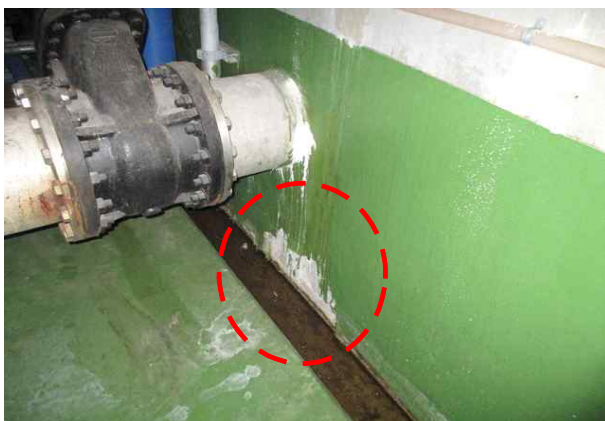
지하층 벽체  
도장박리 (A=1.0m×1.0m)

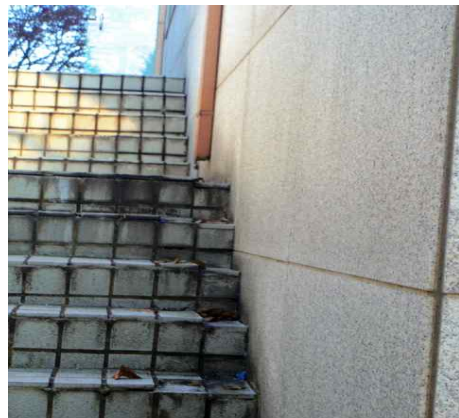
외부 계단  
타일탈락 (10EA)

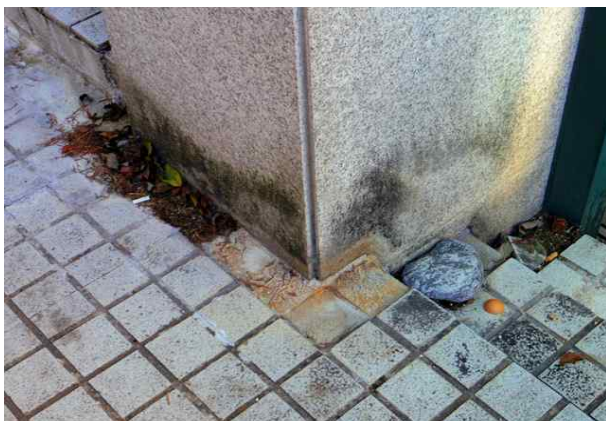
외부 계단  
타일탈락 (25EA)

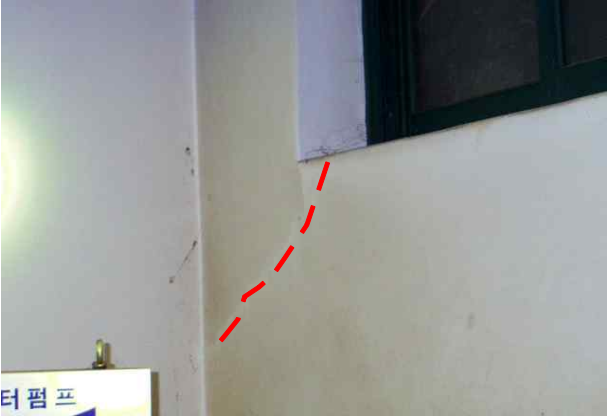
| 내부 지하층 벽체<br>마감균열 (CW=0.5mm, L=1.0m) | 내부 1층 벽체<br>마감균열 (CW=0.3mm, L=0.2m, 2EA) |

- 외관조사결과, 주요 손상으로 벽체부 균열, 천장부 마감재 들뜸, 외부 바닥 타일 파손, 옥상층 체수 등이 조사됨
- 기 발생한 손상들은 건조수축 및 공용층 열화로 인한 비구조적인 손상으로 유지관리차원의 조치가 필요함
