## 제3장 현장조사 및 시험

## 3.2.1 시설물별 외관조사 결과

## 1) 침사지 및 유입펌프동

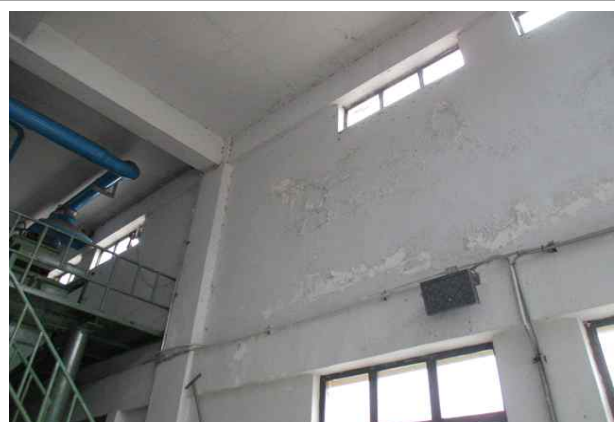
내부 벽체, 도장박리 (A=6.0m×5.0m)

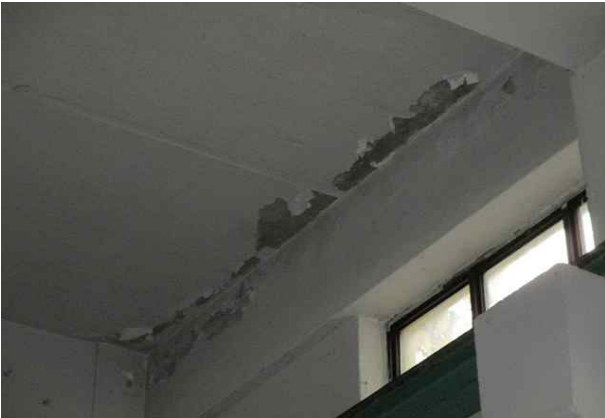
| <p>내부 천장<br/>도장박리 (A=1.0m×12.0m)</p> | <p>내부 천장<br/>도장박리 (A=0.3m×0.3m, 2EA)</p> |

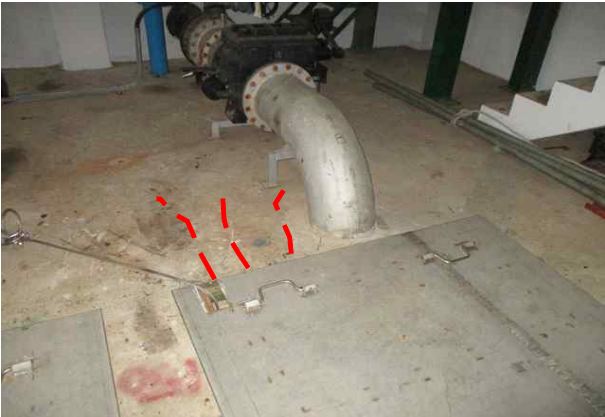
| <p>내부 바닥<br/>균열 (CW=0.5mm, L=0.5m, 3EA)</p> | <p>내부 바닥<br/>철근노출 (A=0.5m×0.6m)</p> |

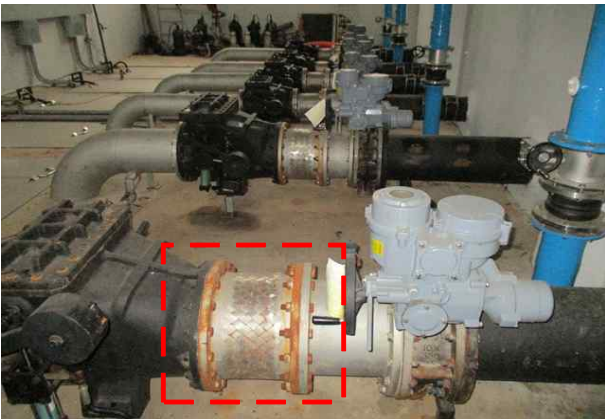
| <p>내부 바닥<br/>설비 관 부식 (5EA)</p> | <p>내부 바닥<br/>철판 덮개 부식 보수실시</p> |

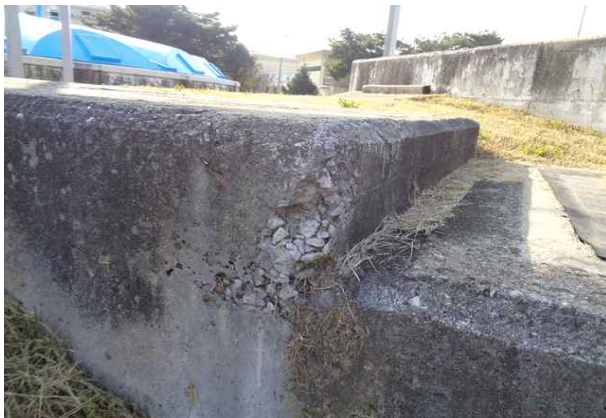
외부 벽체  
재료분리 (A=0.3m×0.3m)

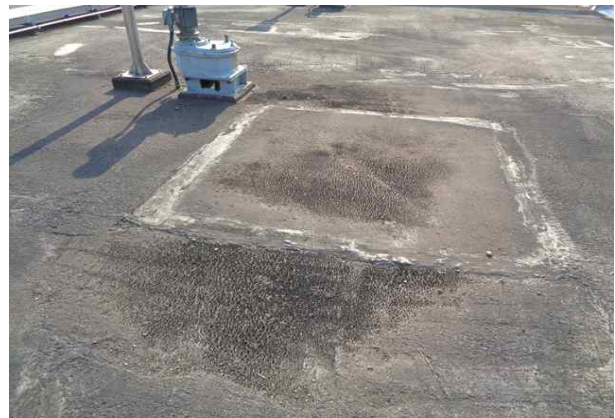
외부 바닥  
채수흔적 (A=2.0m×2.0m)

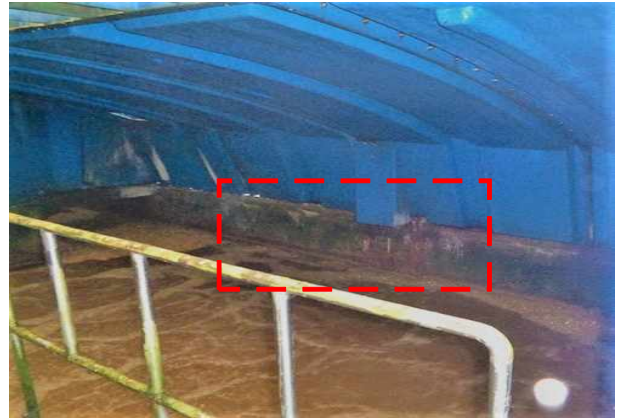
내부 벽체  
박리 (A=3.0m×0.5m)

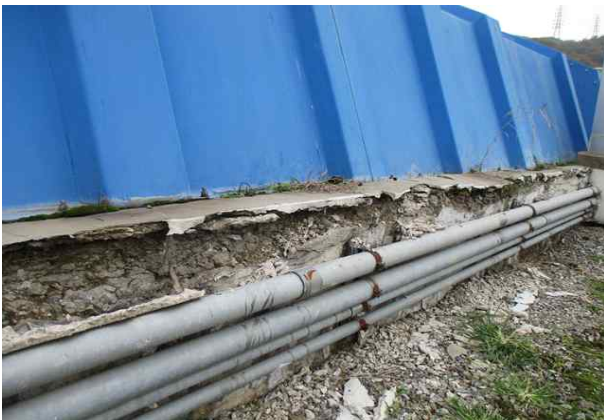
외부 벽체  
박리 및 박락 (A=10.0m×0.5m)

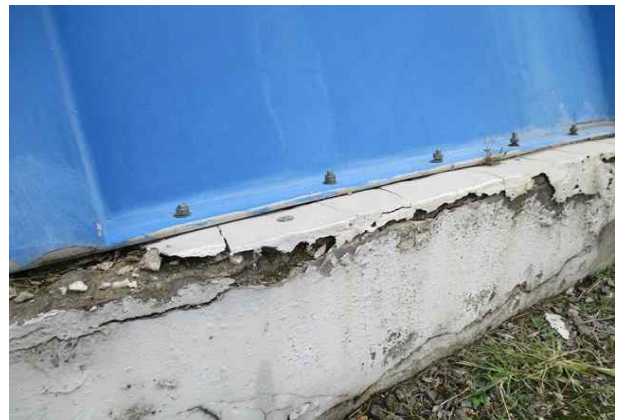
외부 벽체  
박리 및 박락 (A=0.5m×3.0m)

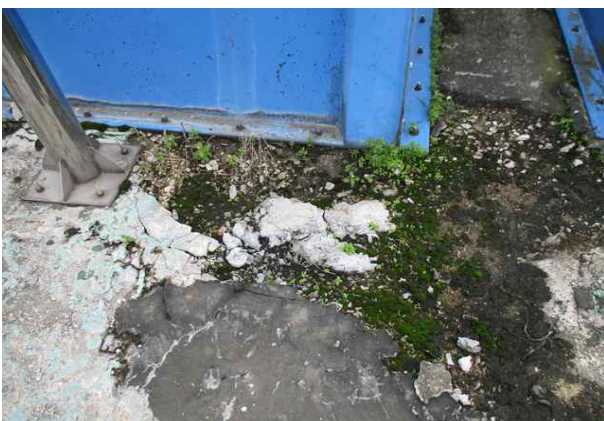
외부 바닥  
박리 및 박락 (A=3.0m×3.0m)

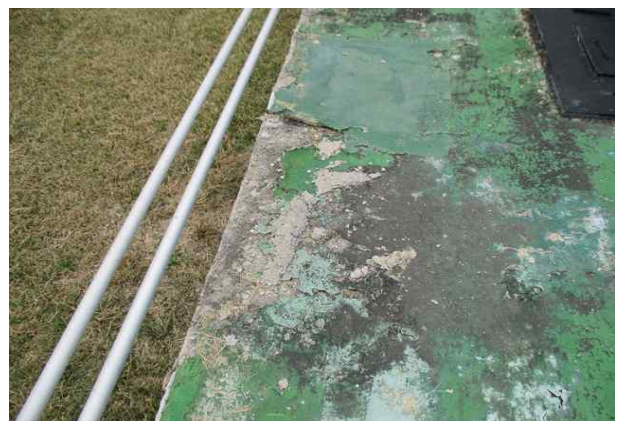
외부 바닥  
도장박리 (A=1.0m×20.0m)

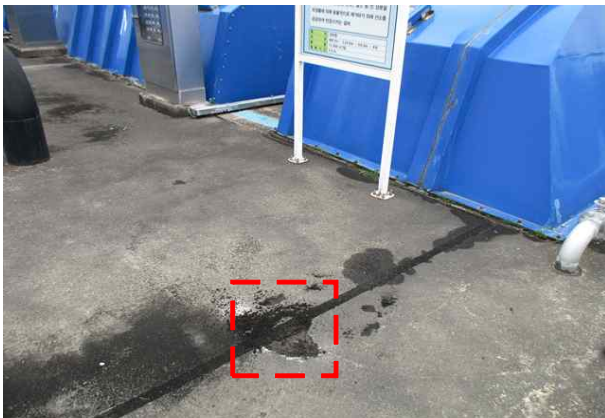
외부 바닥  
박락 (A=0.1m×0.1m)

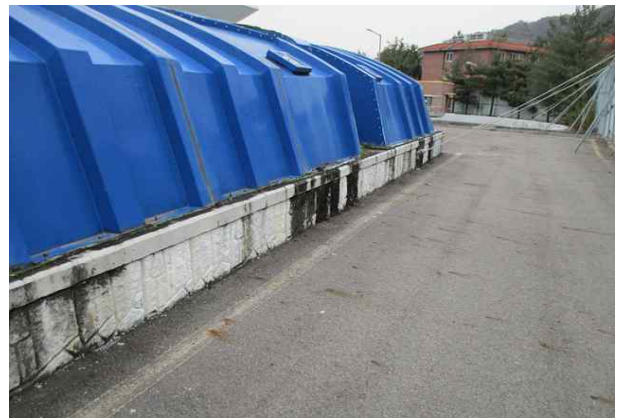
외부 벽체  
오염 (A=0.3m×0.5m, 20EA)

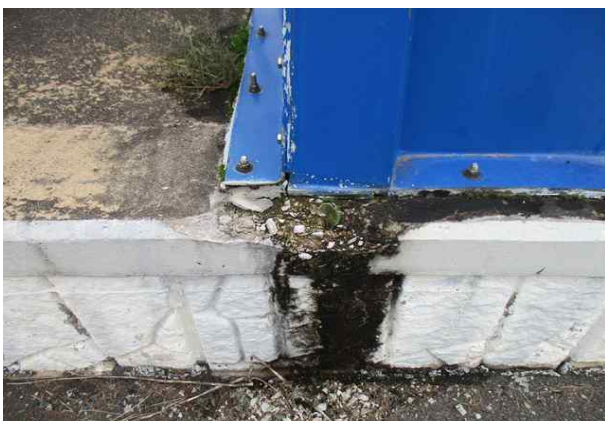
외부 벽체  
박리 및 박락 (A=0.2m×0.2m)

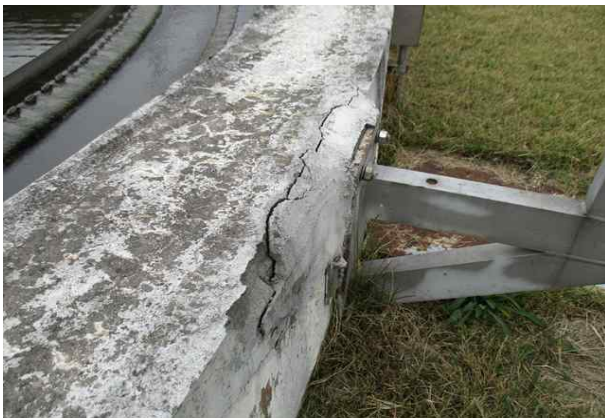
1지 외부 벽체  
보수부 박락 (A=1.0m×0.3m)

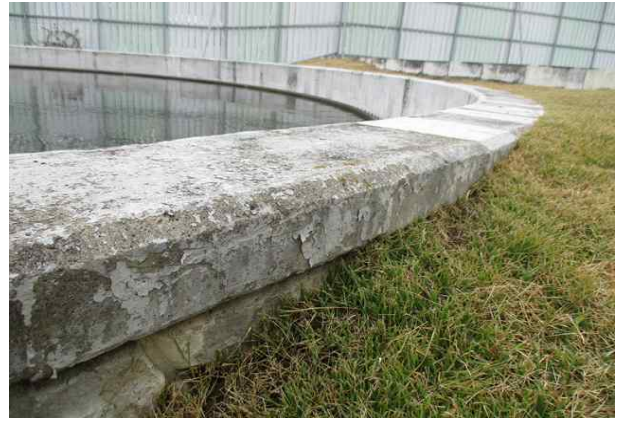
1지 외부 벽체  
도장박리 (A=52.0m×1.5m)

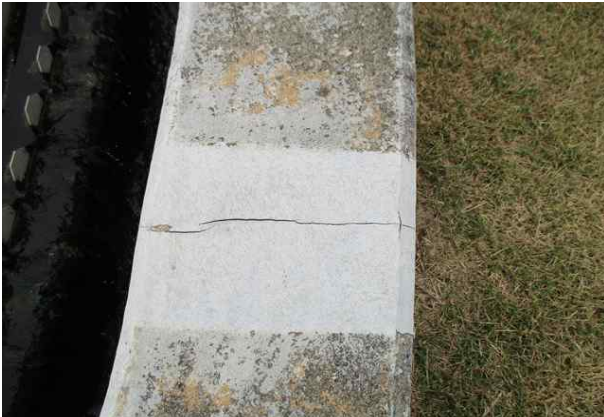
1지 외부 벽체  
보수부재균열(CW=0.3mm, L=0.5m, 24EA)

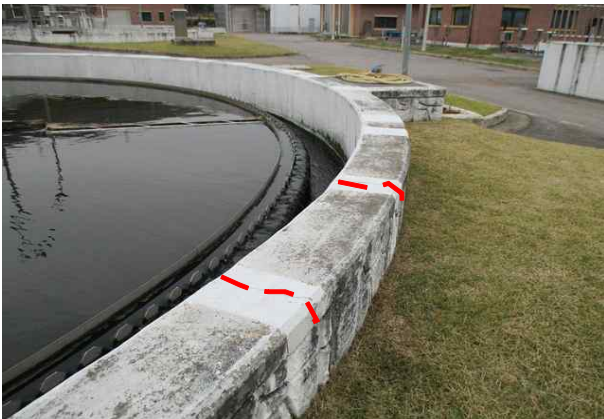
2지 외부 벽체  
보수부재균열(CW=0.2mm, L=0.5m, 30EA)

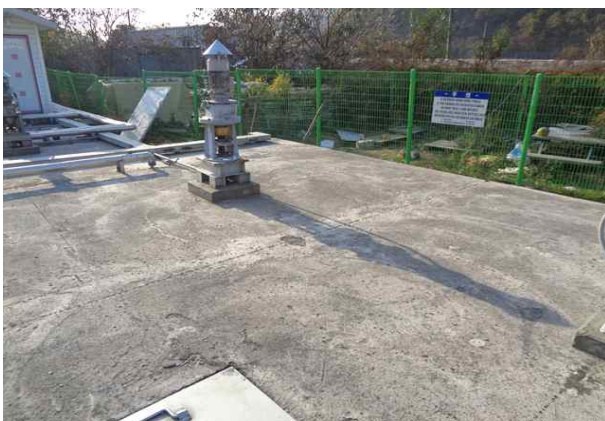
외부 바닥, 콘크리트 파손 (A=0.2m×0.2m)

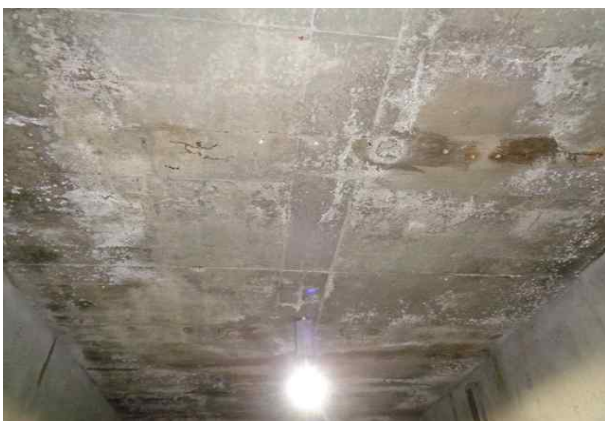
내부 천장  
백태 (A=4.0m×25.0m)

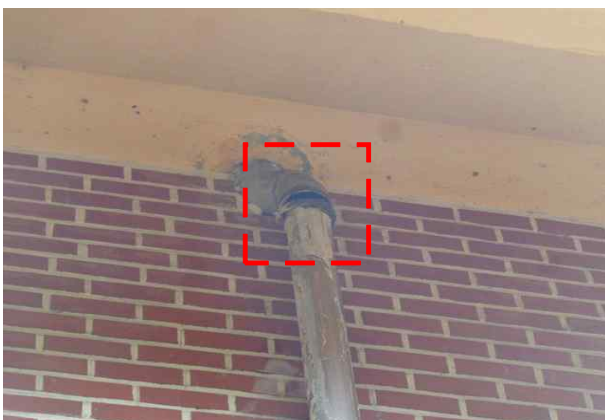
외부 벽체  
배수관 이음부 누수 (1EA)

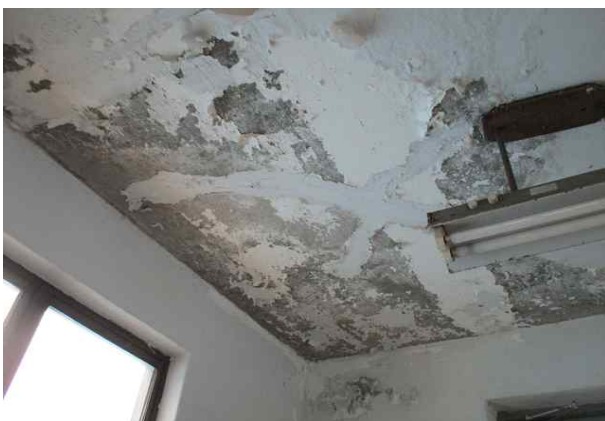
내부 천장  
도장박리 및 누수 (A=2.5m×2.5m)

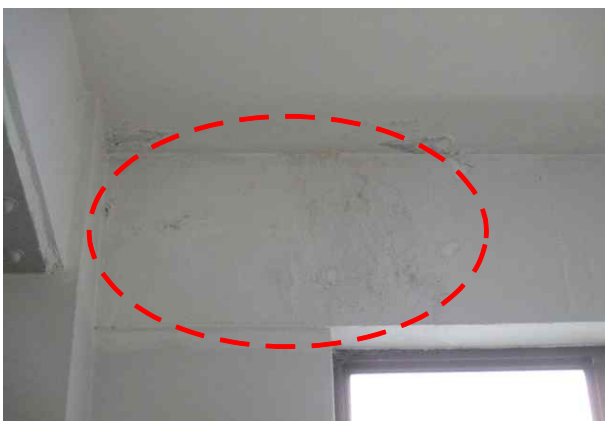
내부 벽체  
누수흔적 (A=0.5m×0.5m, 2EA)

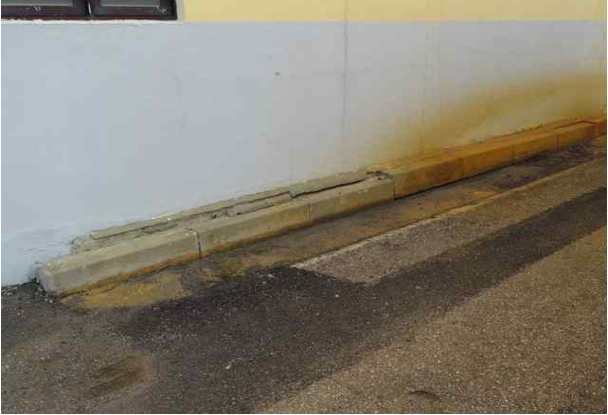
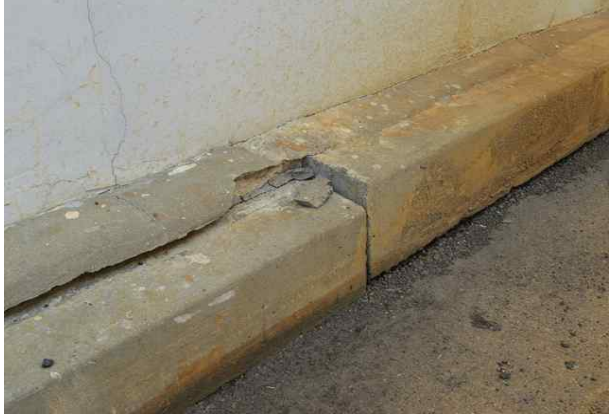
| 외부 벽체, 주변지반 침하 (A=5.0m×1.0m) | |

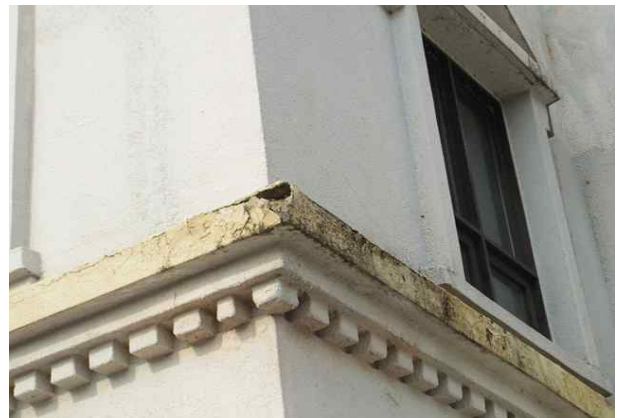
외부 벽체, 콘크리트 들뜸 ( $A=2.0m \times 1.0m$ , 2EA)

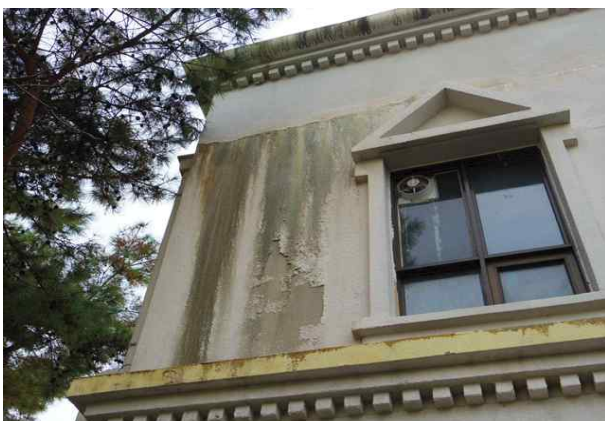
외부 벽체  
누수흔적 ( $A=2.0m \times 2.0m$ )

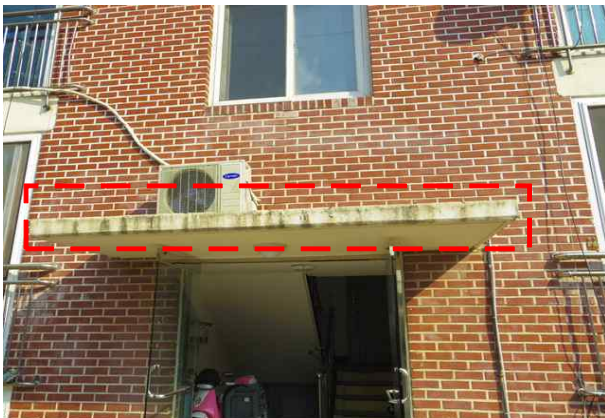
외부 출입구  
오염 ( $A=3.0\text{m} \times 0.1\text{m}$ )

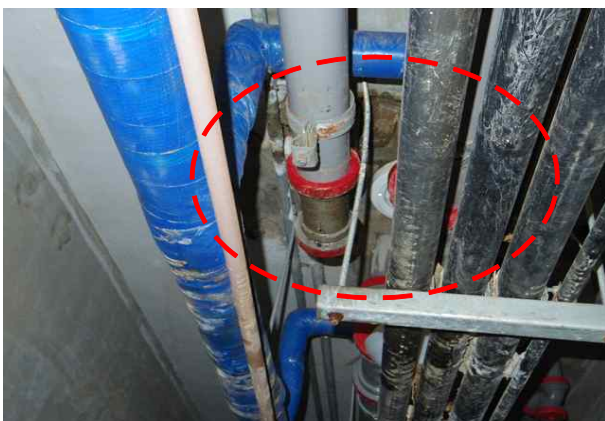
내부 지하층 천장  
배관누수 (1EA)

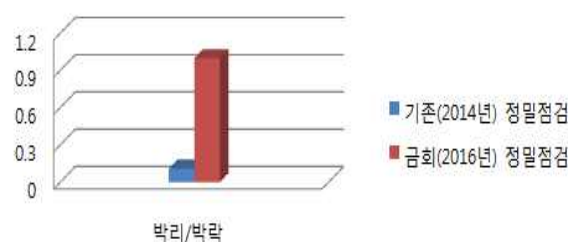
박리/박락

- 외관조사결과, 주요 손상으로 외부 벽체 균열, 망상균열, 오염, 배관 누수, 박리/박락 등이 조사됨
- 기 손상들은 건조수축, 공용중 열화 등으로 인한 손상으로 내구성 확보 차원의 조치가 필요함
