## 제3장 현장조사 및 시험

## 3.2.1 시설물별 외관조사 결과

## 가. 토목시설물(수처리 시설물)

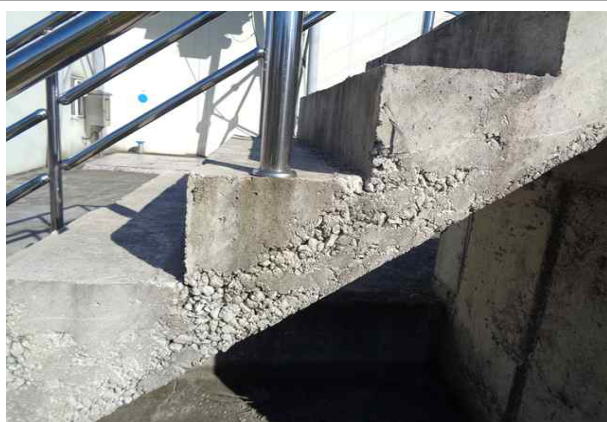
외부 계단, 재료분리 (A=2.0m×0.5m)

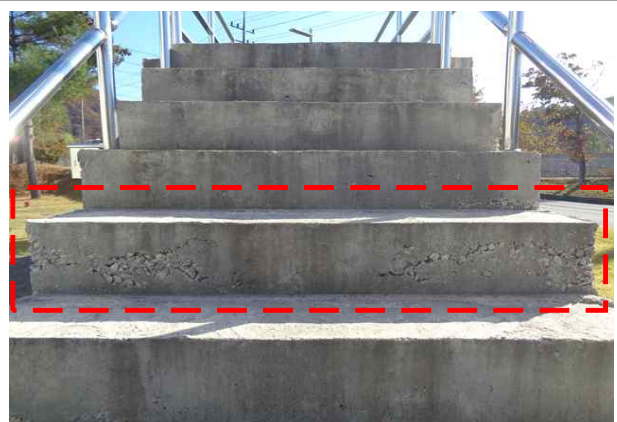
외부 계단, 재료분리 (A=1.2m×0.5m, 6EA)

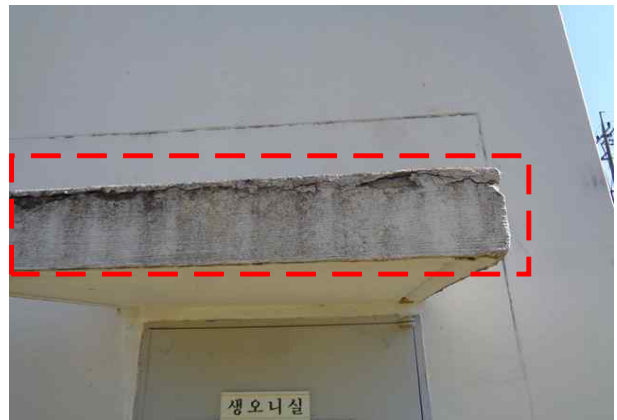
우수침전지 분배조 외부  
박리 및 박락 (A=1.0m×0.2m)

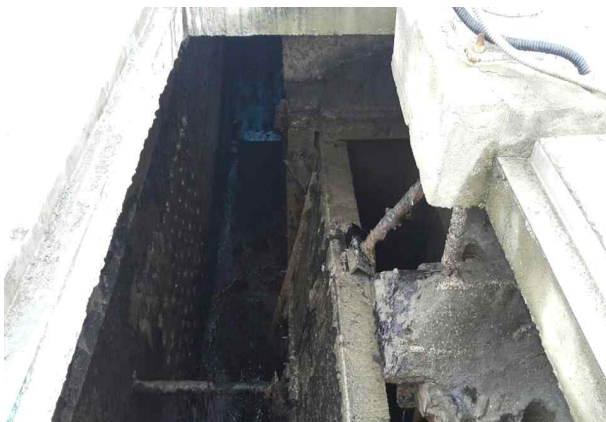
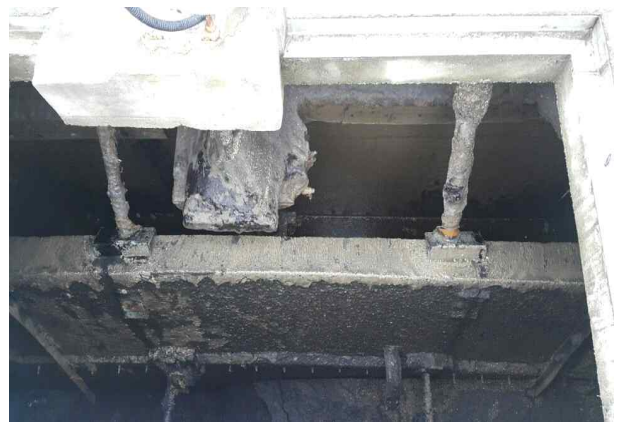
C지 월류벽 변위 임시 보수 현황

- 외관조사결과, 주요 손상으로 내부 월류벽 변위, 바닥 균열 등이 조사됨
- 기 발생된 손상들은 건조수축, 공용중 열화와 2005년경 월류벽 교체 시공시 정착 미흡으로 인한 손상으로 유지관리 차원의 조치가 필요함
- 현재 월류벽 B, C, D지 3개소에서 변위가 발생한 상태이므로 보수시 내구성 강한 앵커 및 견고한 시공이 필요함

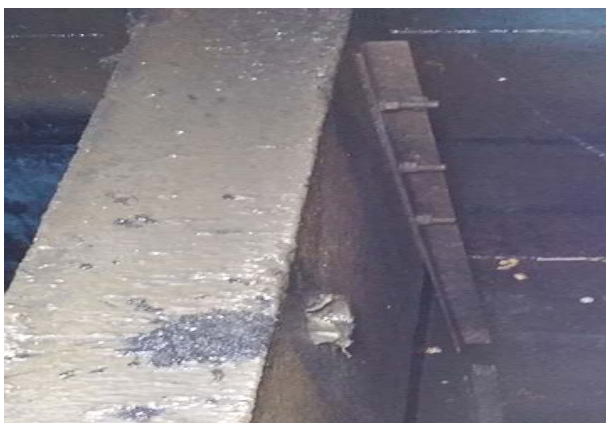
B지 ,D지 월류벽 밀림 약 5cm 변위

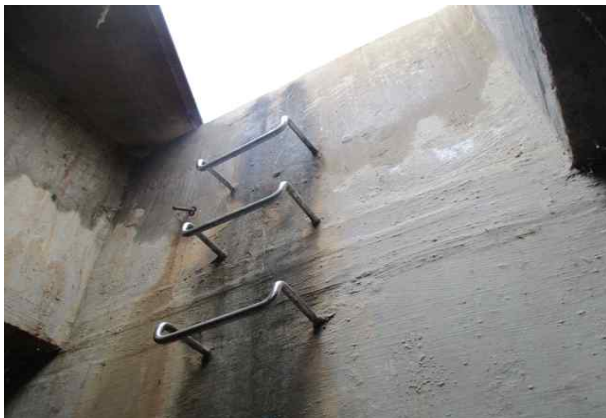
내부 벽체  
누수흔적 (A=0.5m×4.0m, 2EA)

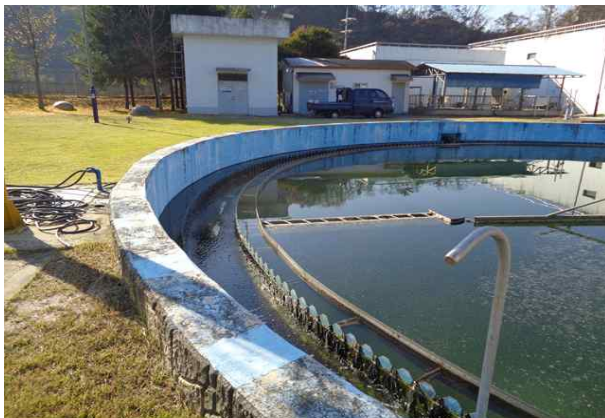
1지 외부 벽체 상면  
도장박리 (A=0.3m×71.0m)

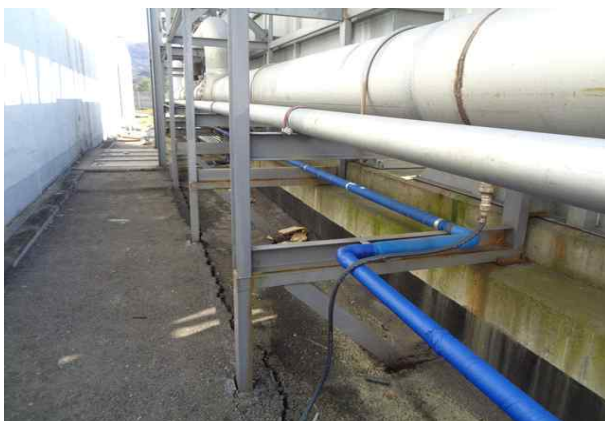
외부 바닥, 주변 지반 아스콘 침하 (A=0.5m×15.0m)

- 외관조사결과, 주요 손상으로 외부 바닥 균열, 망상균열, 주변 지반 아스콘 침하 등이 조사됨
- 기 손상들은 건조수축, 공용중 열화, 토사유실로 인한 손상으로 유지관리 차원의 조치가 필요함
- 주변 지반 침하부는 현재 시설물에 영향은 없는 것으로 판단되나, 주의관찰이 요구됨

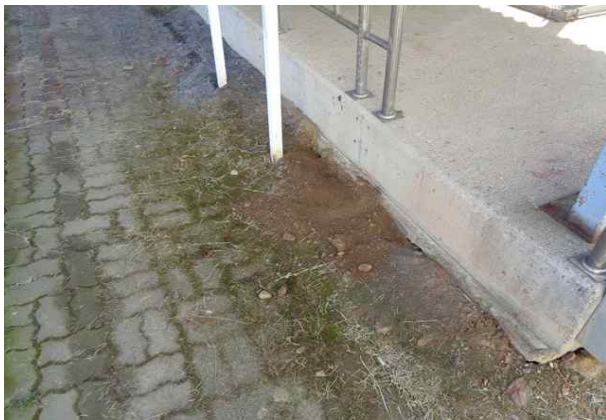
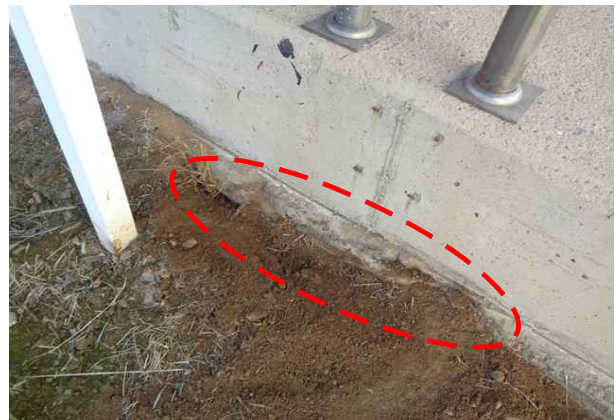
외부 바닥, 지반 공동 (A=0.1m×1.5m) - 금 회(2016년)

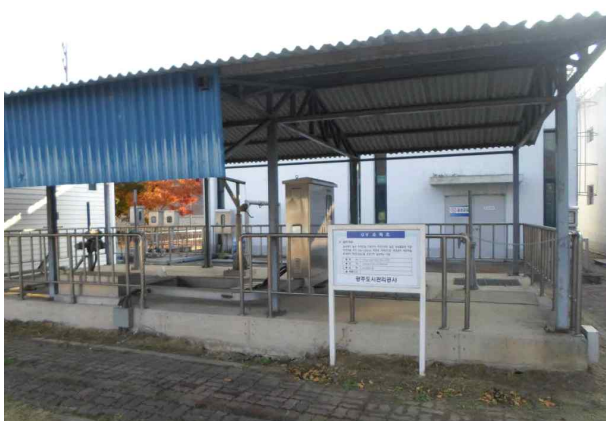
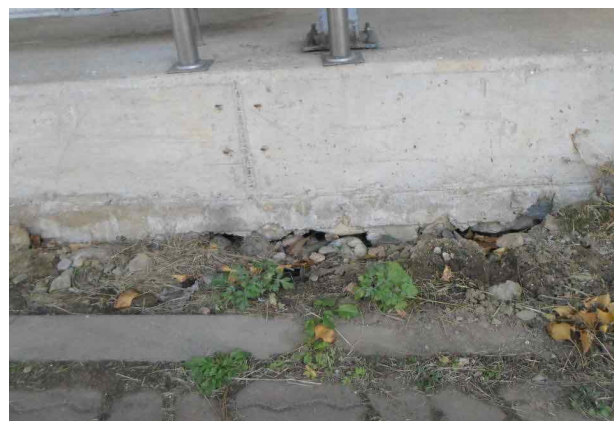
외부 바닥, 지반 공동 (A=0.1m×1.7m) - 전 회(2014년)

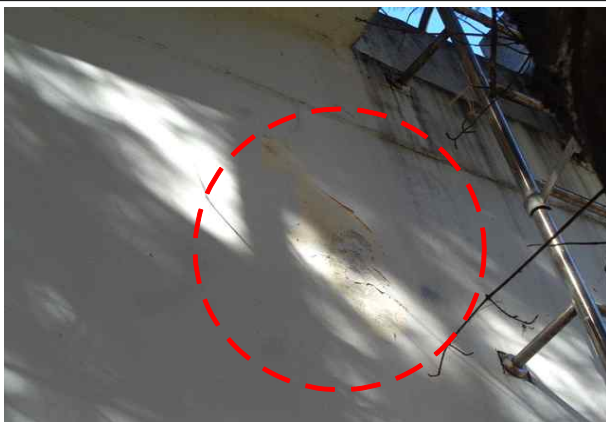
외부 벽체  
도장박리 (A=0.5m×0.5m)

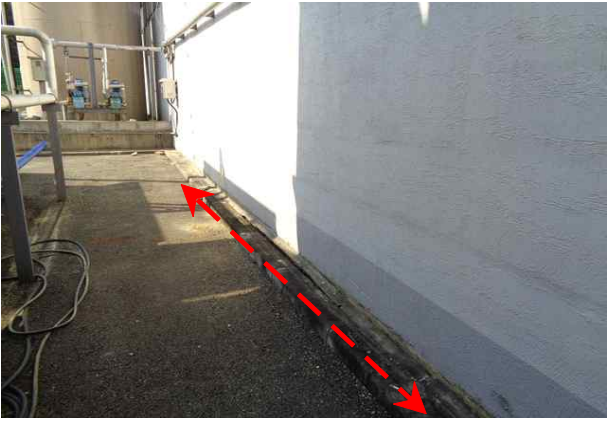
| <p>외부 주변지반 침하 (T=4.5cm)</p> | |

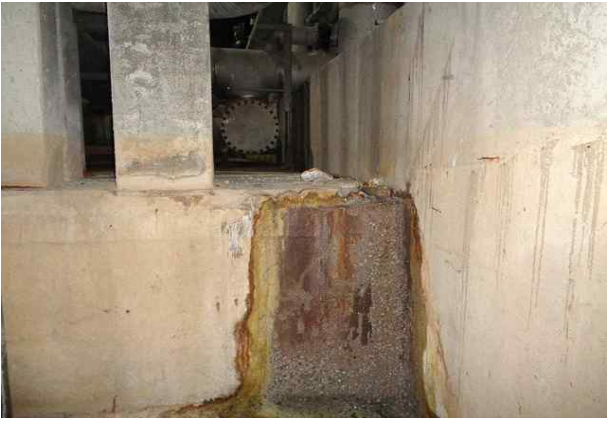
| <p>내부 지하층 바닥<br/>콘크리트 박락 및 열화 (A=0.5m×1.5m)</p> | <p>내부 지하층 벽체<br/>조인트부 파손 (A=0.3m×1.5m)</p> |

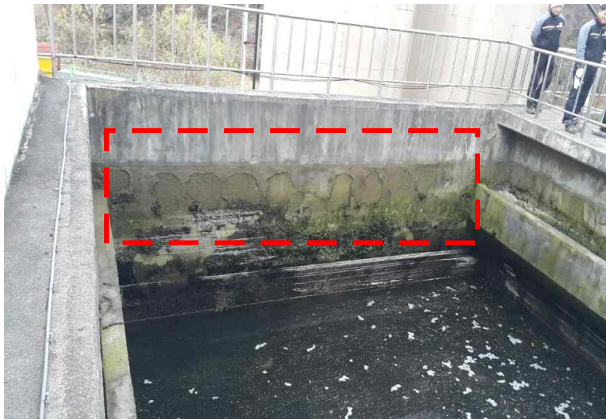
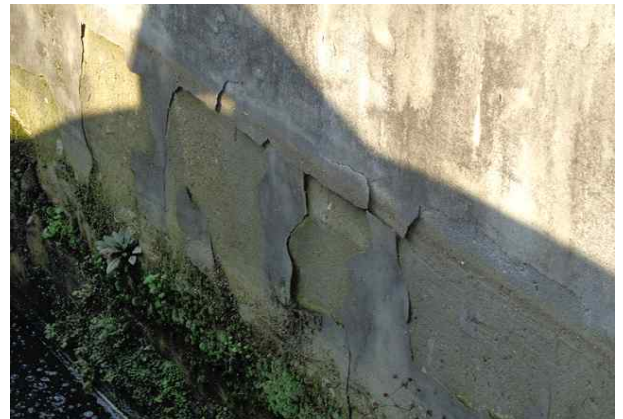
옥상층 BOD저감조 벽체, 마감재 박리/들뜸(A=3.0m×1.5m, 16EA)

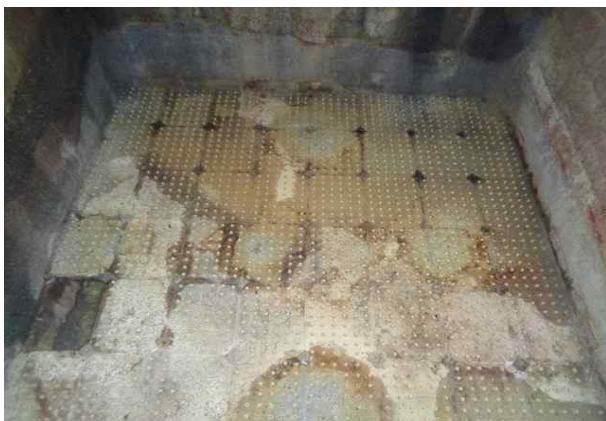
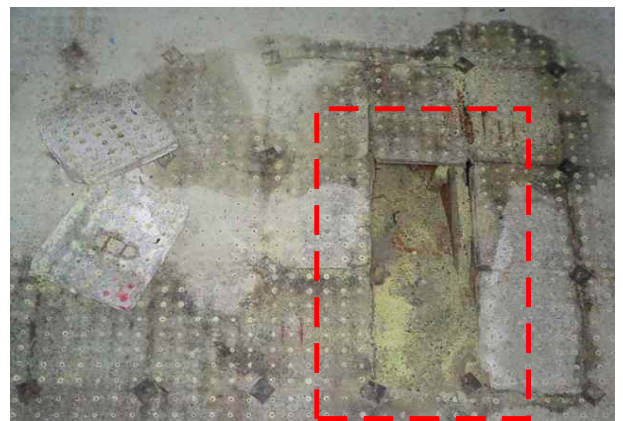
옥상층 탈질조 바닥, 다공판 파손 및 탈락 (9EA)

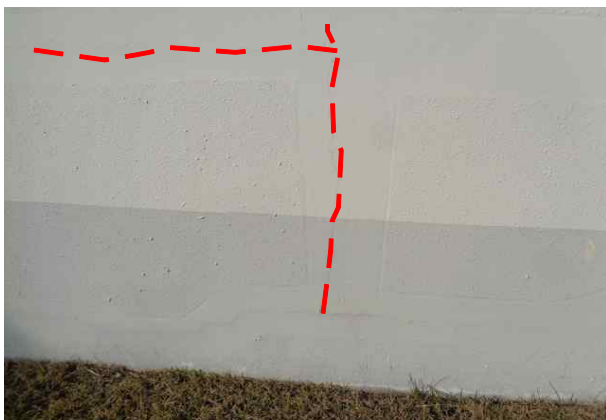
외부 벽체  
재균열 (CW=0.2mm, L=1.5m, 3EA)

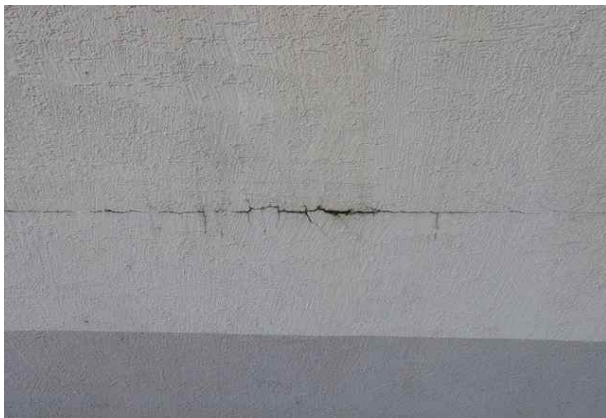
외부 벽체  
마감재손상 (A=0.1m×0.3m)

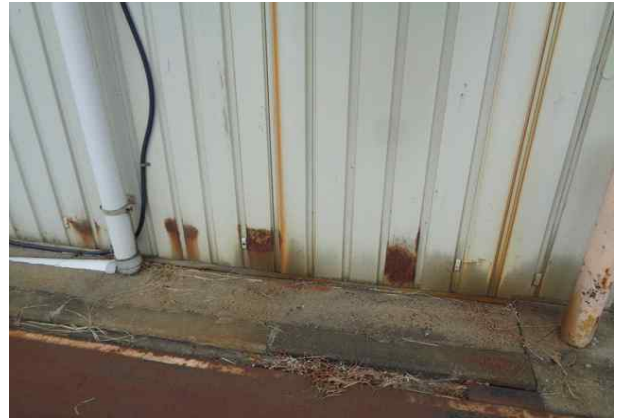
외부 벽체  
판넬 부식 (A=0.3m×0.3m, 4EA)

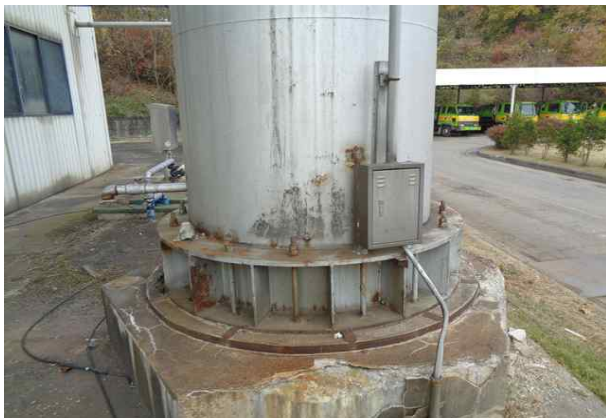
외부 굴뚝 받침  
박리 및 박락 (A=6.0m×0.5m)

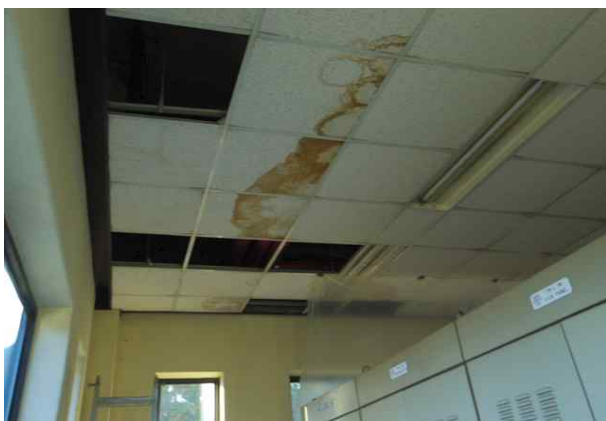
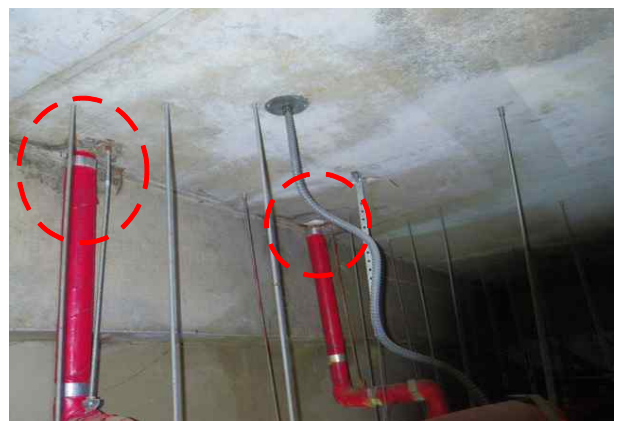
내부 1층 천장, 누수흔적 (텍스 23EA) ⇒ 임시조치

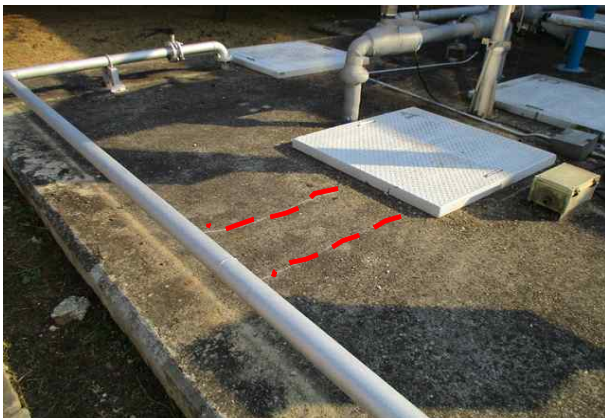
외부 바닥

균열 (CW=0.2mm, L=1.0m, 2EA)

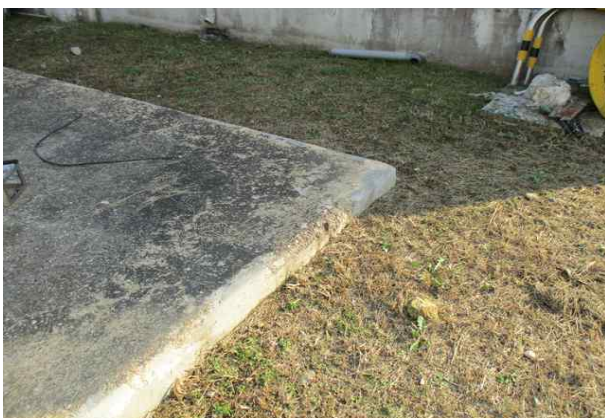
외부 바닥

철근노출 (A=0.1m×0.1m)

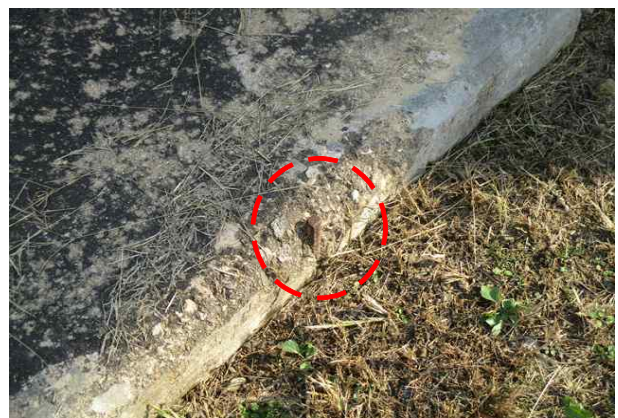
외부 바닥

철근노출 (A=0.1m×0.1m)

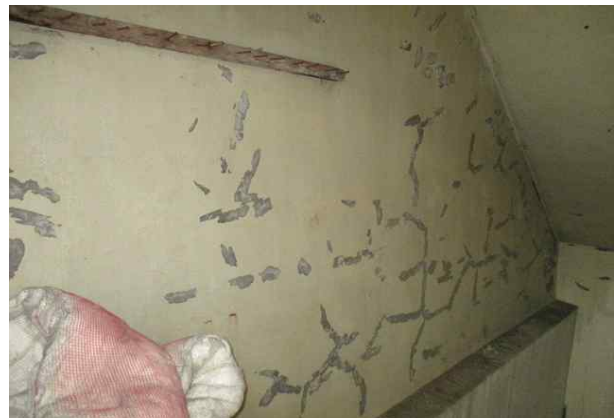
내부 출입구 벽체  
도장박리 (A=4.0m×2.5m, 2EA)

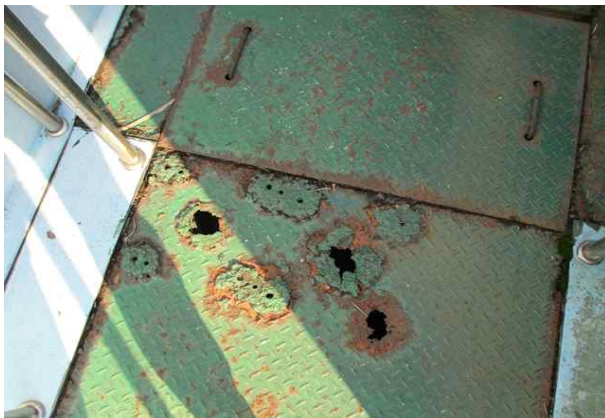
외부 점검로  
부식 (A=1.5m×3.0m)

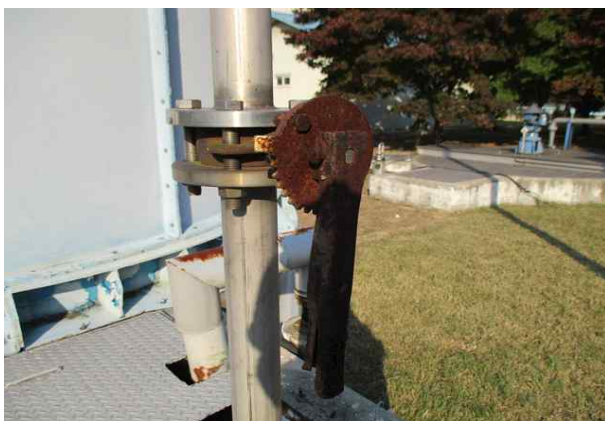
외부 설비  
부식 (A=1.0m×0.5m)

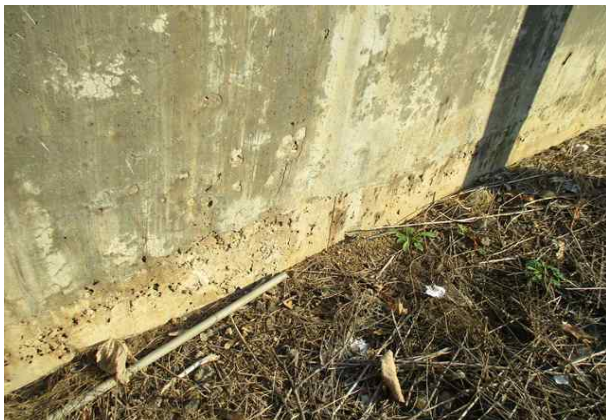
외부 벽체  
재료분리 (A=2.0m×0.3m)

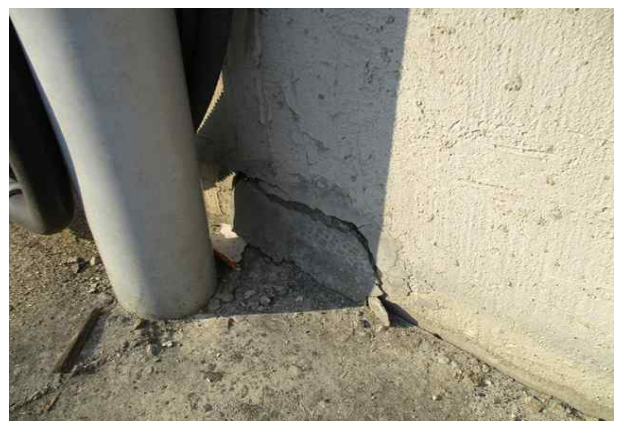
외부 벽체  
마감재 박락 (A=0.1m×0.1m)

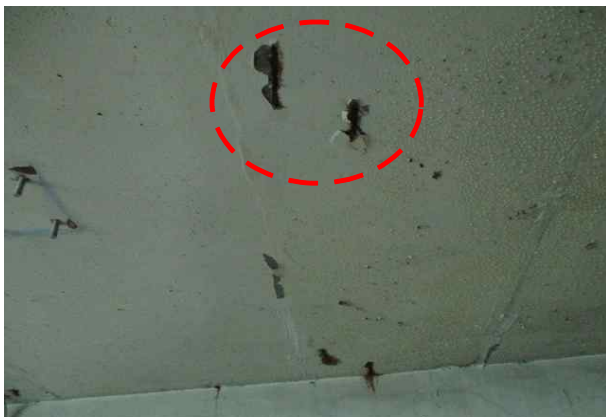
내부 지하층 천장  
철근노출 (A=0.1m×0.1m, 33EA)

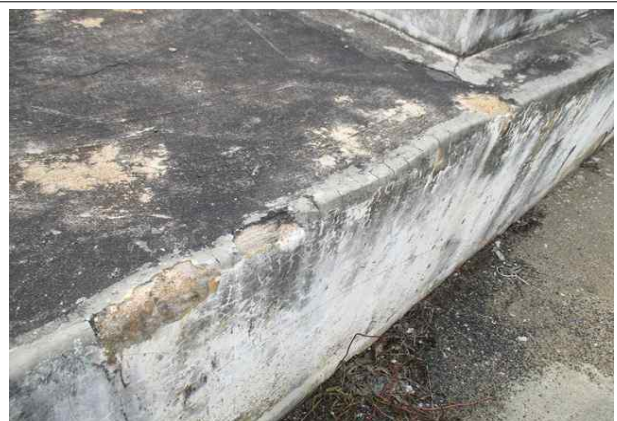
외부 바닥  
마감재 박리 (A=0.5m×5.0m)
