## 제3장 현장조사 및 시험

## 3.2.1 시설물별 외관조사 결과

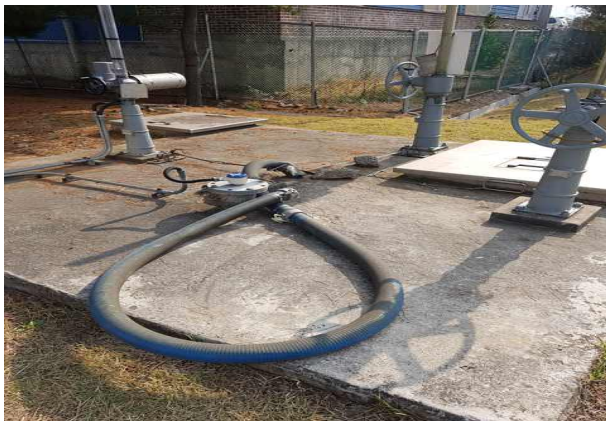
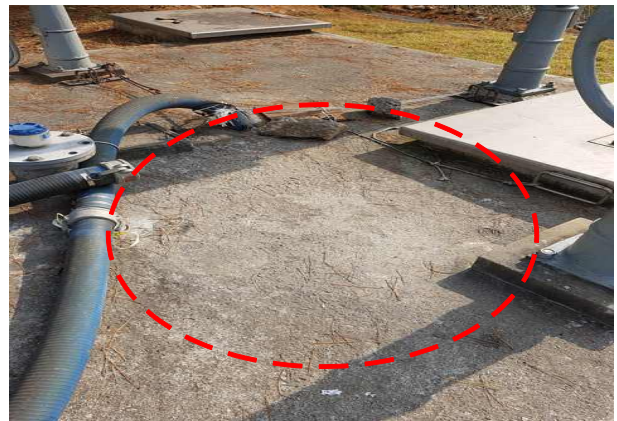
유입맨홀 외부 바닥, 표면열화 (A=3.0m×3.0m)

| 구 분 | | 단위 | 기존(2014년) 정밀점검 | 금회(2016년) 정밀점검 | 비 고 |
|---|---|---|---|---|---|
| <p>■ 검토의견</p> <ul style="list-style-type: none"> <li>■ 외관조사결과, 주요 손상으로 외부 바닥 표면열화가 조사됨</li> <li>■ 기 손상은 공용중 열화 등으로 인한 손상으로 유지관리 차원의 조치가 필요함</li> </ul> | | | | | |

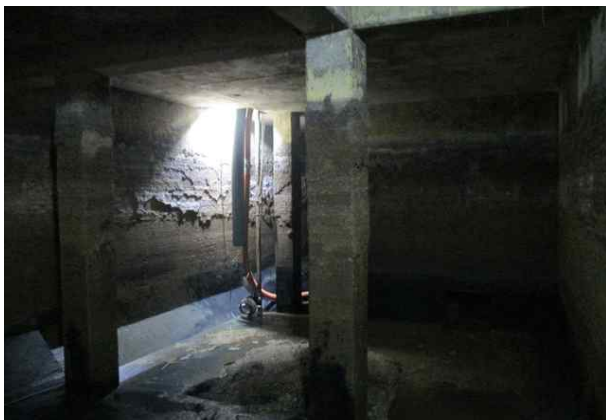
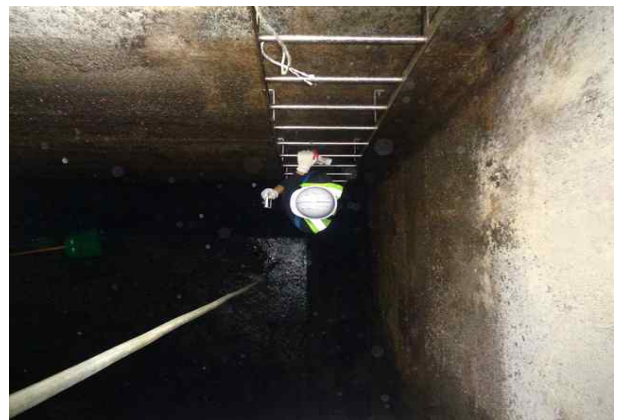
침사지 내부 준설후 외관조사 - 양호

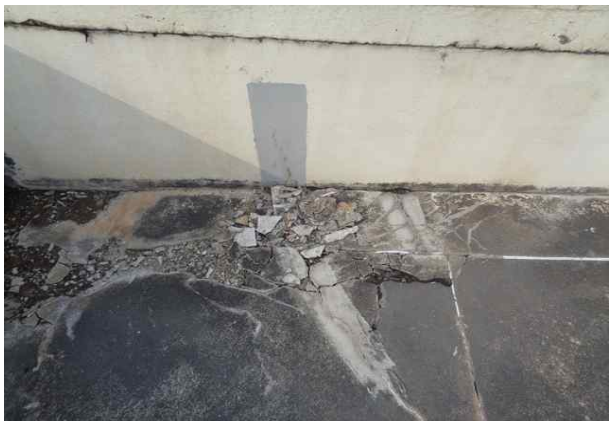
| <p>유입펌프장 옥상층 난간<br/>망상균열 (A=0.3m×78.0m)</p> | <p>유입펌프장 옥상층 바닥<br/>마감재 들뜸 및 파손 (A=0.3m×0.3m)</p> |

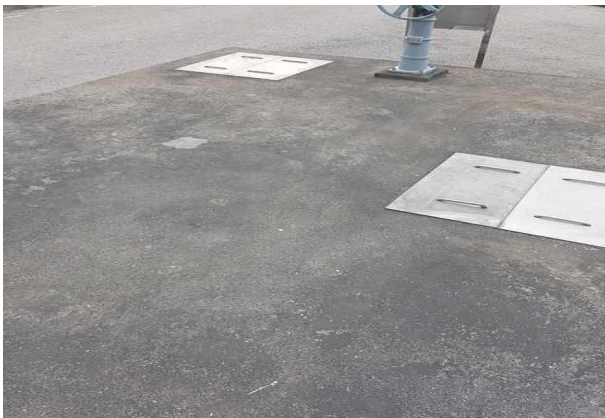
최종침전지 분배조(1계열) 바닥 양호

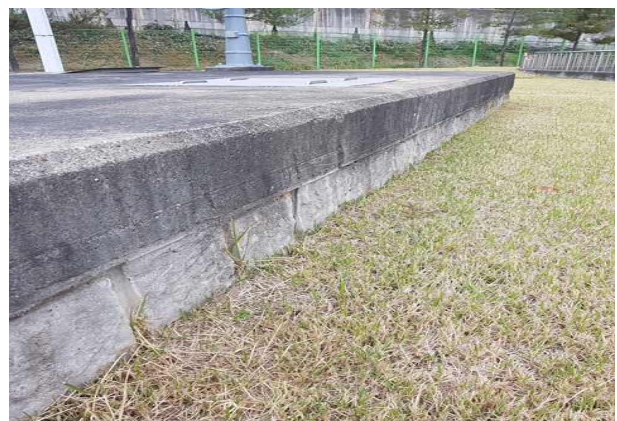
최종침전지(2계열) 분배조 벽체 양호

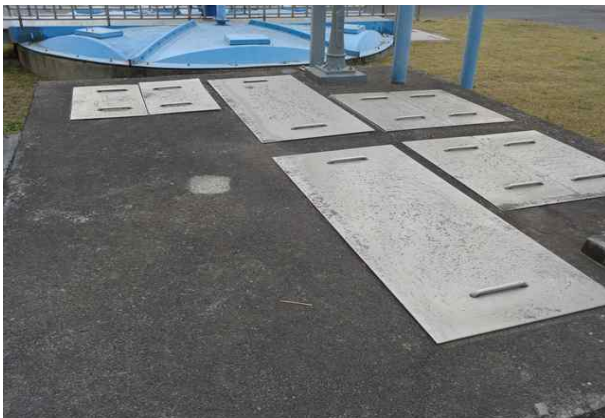
외부 바닥 양호

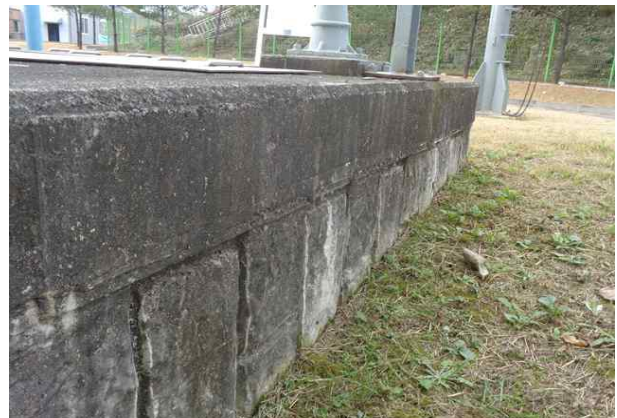
외부 벽체 양호

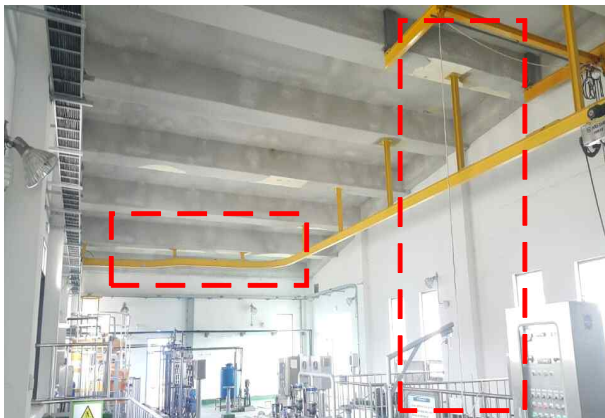
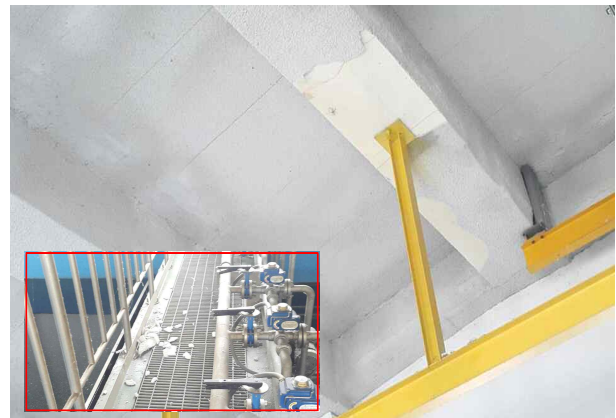
내부 1층 천장, 마감재 들뜸/일부 탈락 (A=10.0m×10.0m)

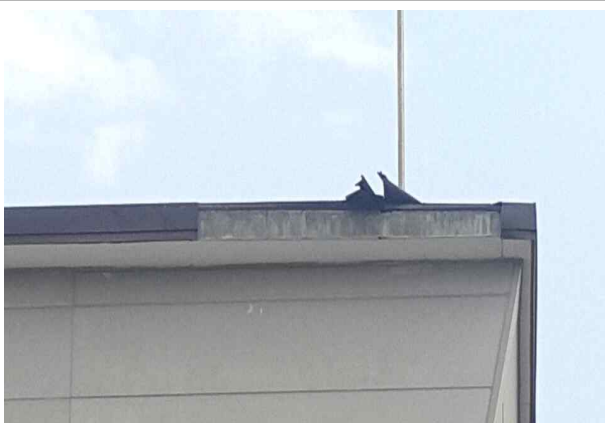
외부 옥상층  
마감재 탈락 (A=5.0m×1.0m, 3EA)

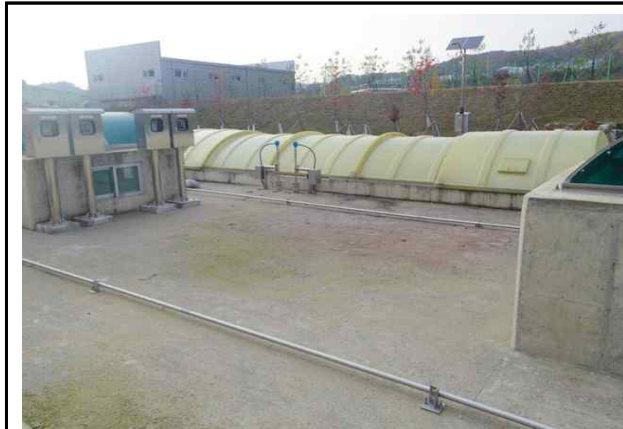
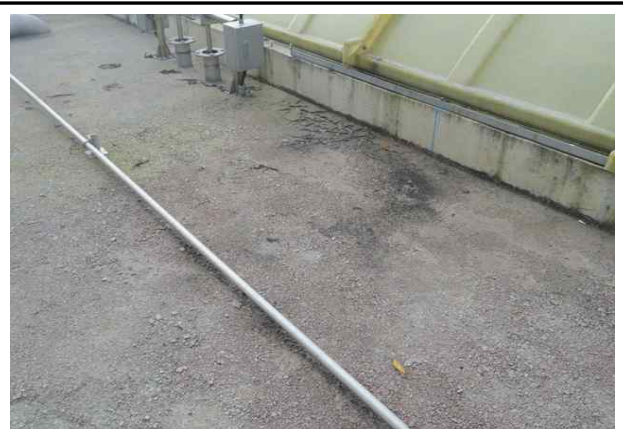
외부 바닥, 콘크리트 박리 (A=10.0m×10.0m)

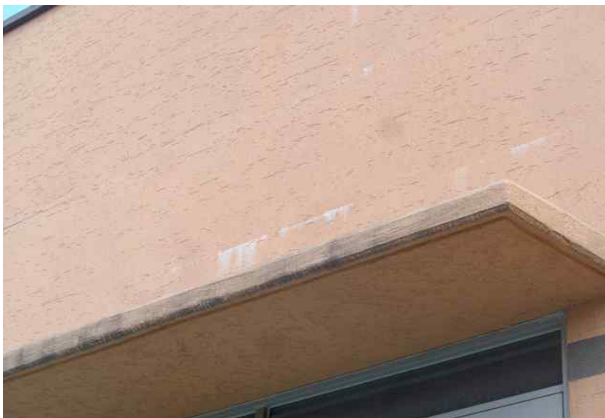
외부 벽체  
마감재 백태 (A=0.1m×0.5m, 2EA)

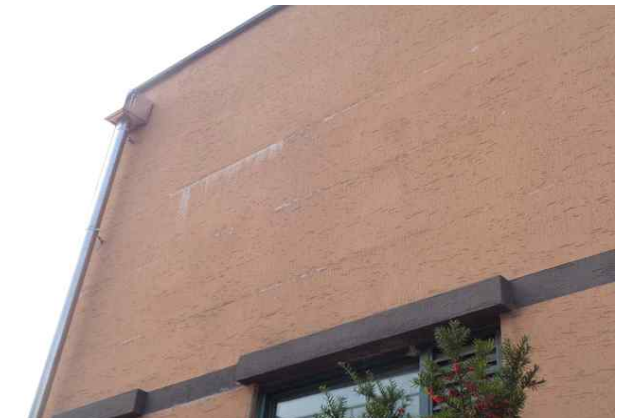
외부 벽체  
마감재 백태 (A=0.1m×2.0m, 4EA)

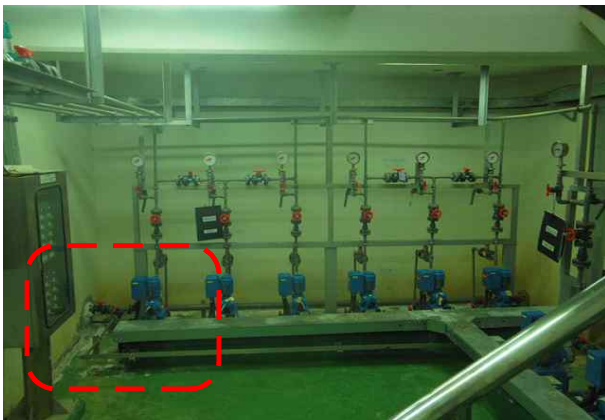
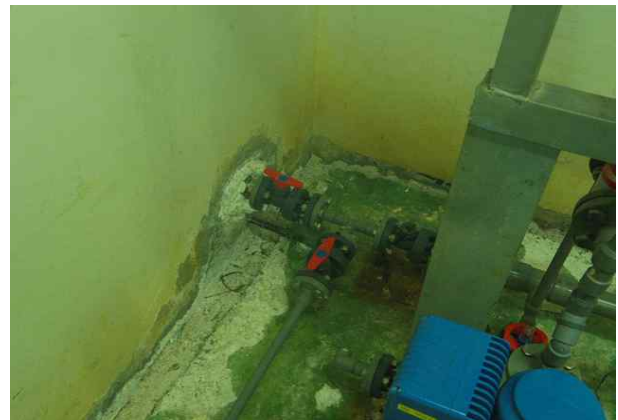
내부 지하층 바닥, 박리 및 오염 (A=5.0m×5.0m)

| 구 분 | | 단위 | 기존(2014년) 정밀점검 | 금회(2016년) 정밀점검 | 비 고 |
|---|---|---|---|---|---|
| <p>■ 검토의견</p> <ul style="list-style-type: none"> <li>■ 외관조사결과, 주요 손상으로 내부 벽체 균열, 지하층 바닥 박리/오염 등이 조사됨</li> <li>■ 기 손상들은 건조수축, 설비 약품 누출로 인한 손상으로 유지관리 차원의 조치가 필요함</li> <li>■ 특히, 바닥 손상부는 약품에 강한 내산성 재료(타일 등) 시공이 필요함</li> </ul> | | | | | |

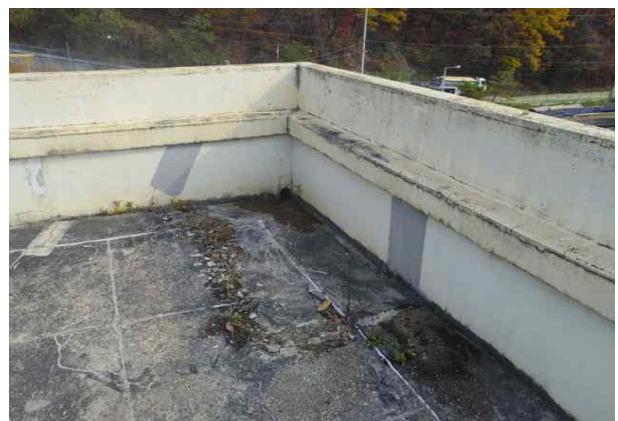
옥상층 바닥  
박리 및 박락 (A=15.0m×15.0m)

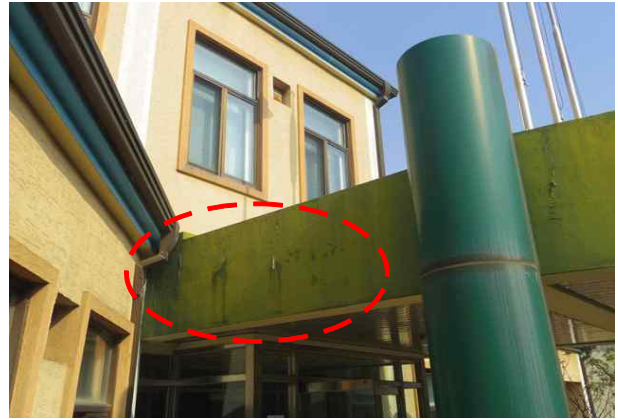
외부 출입구 캐노피  
도장박리 (A=5.0m×1.0m)
