## 오포공공하수처리시설

시설물명 : 유입맨홀

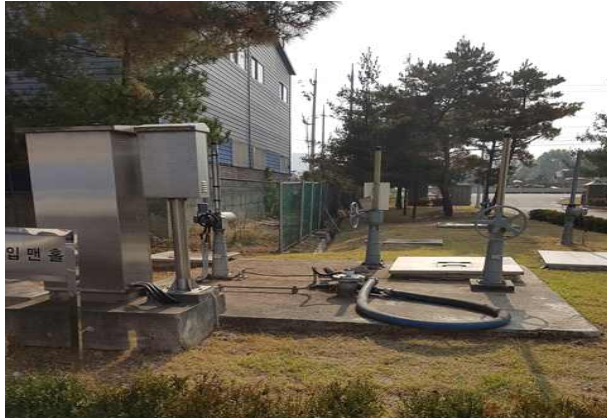
| 사진번호 | 01 | 위치 | 유입맨홀 |

| 내용 | 전경 | | |

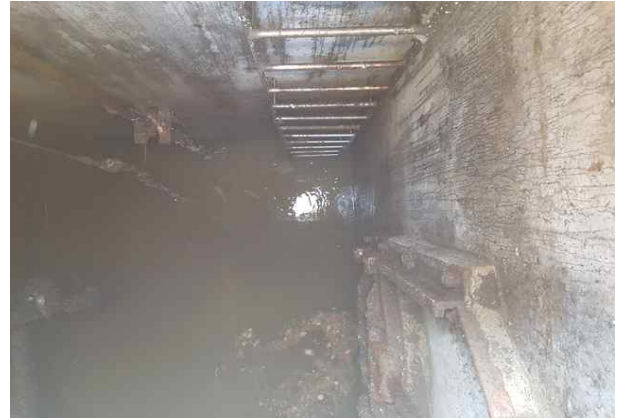
| 사진번호 | 02 | 위치 | 유입맨홀 내부 |

| 내용 | 전경 | | |

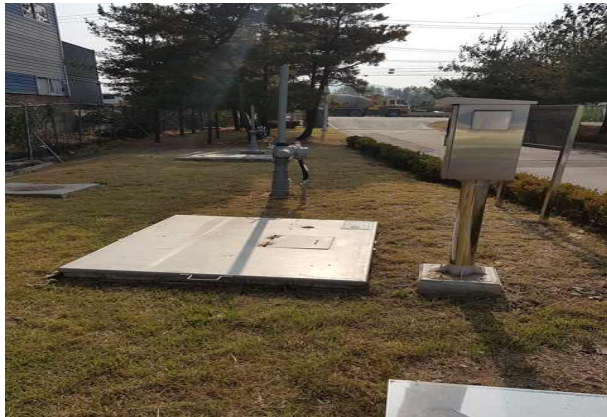
| 사진번호 | 03 | 위치 | 유량분배조 |

| 내용 | 전경 | | |

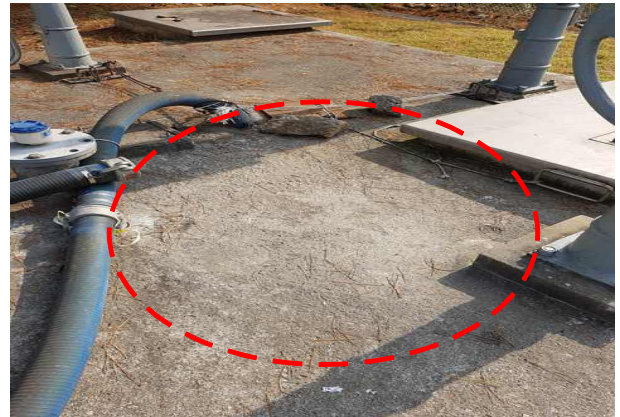
| 사진번호 | 04 | 위치 | 유입맨홀 외부 바닥 |

| 내용 | 표면열화 (A=3.0m×3.0m) | | |

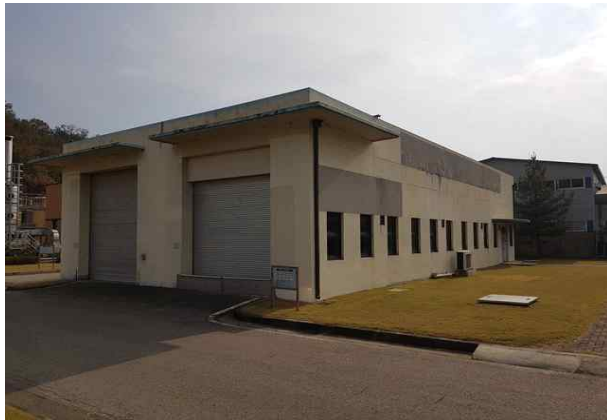
사진번호 01 위치 유입펌프장

내용 전경

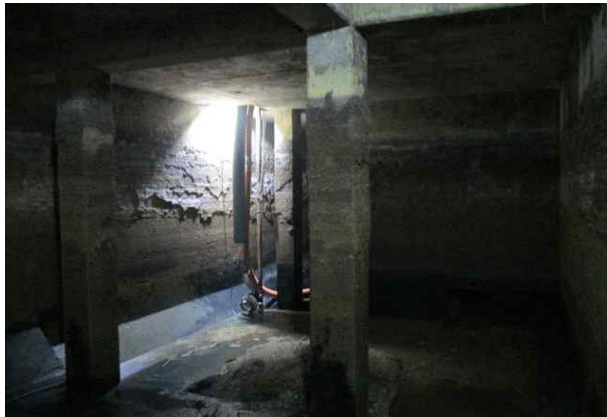
사진번호 03 위치 침사지 내부

내용 준설후 외관조사 - 양호

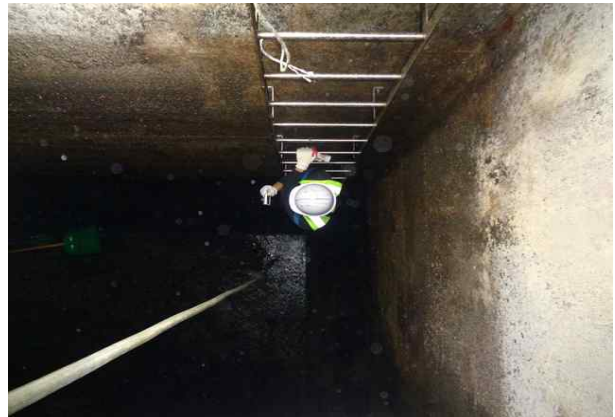
사진번호 04 위치 침사지 내부

내용 준설후 외관조사 - 양호

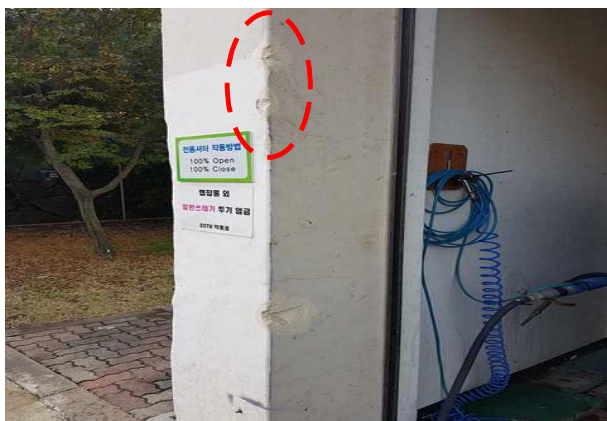
사진번호 05 위치 유입펌프장 외부 벽체

내용 마감재 파손 (A=0.1m×0.1m, 2EA)

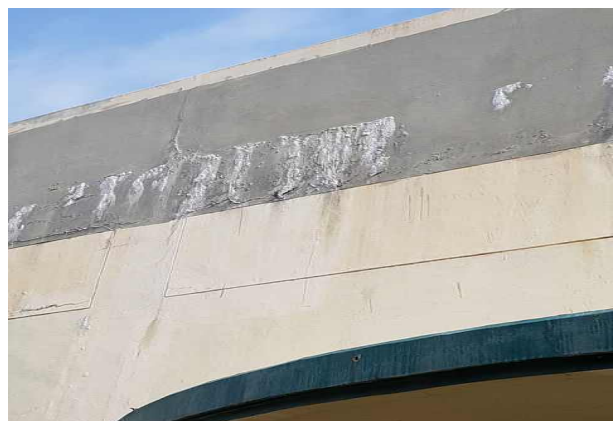
사진번호 06 위치 유입펌프장 외부 벽체

내용 균열 및 백태 (L=12.0m)

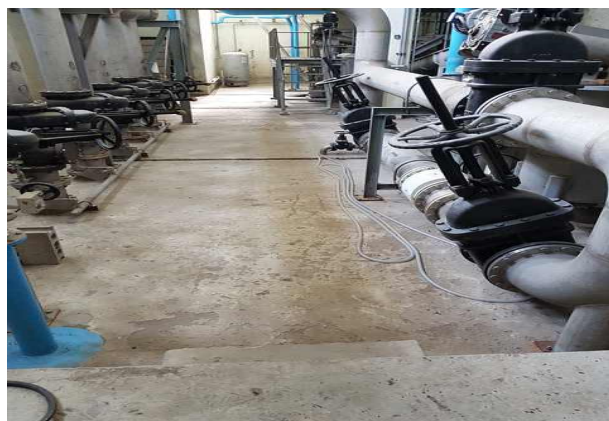
| 사진번호 | 11 | 위치 | 침사지 내부 바닥 |

| 내 용 | 표면열화 및 박리 (A=25.0m×13.0m) | | |

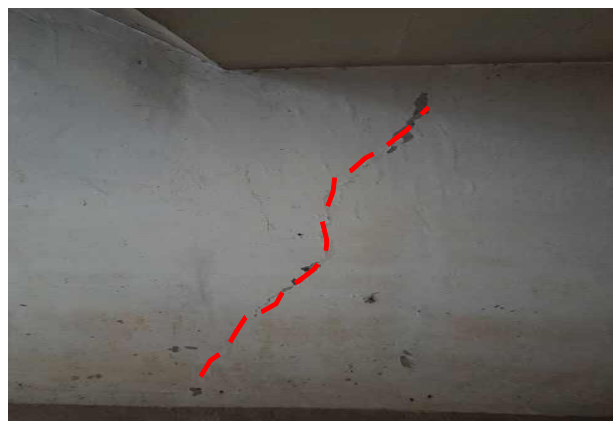
| 사진번호 | 12 | 위치 | 침사지 내부 벽체 |

| 내 용 | 보수부재균열 (CW=0.2mm, L=2.0m) | | |

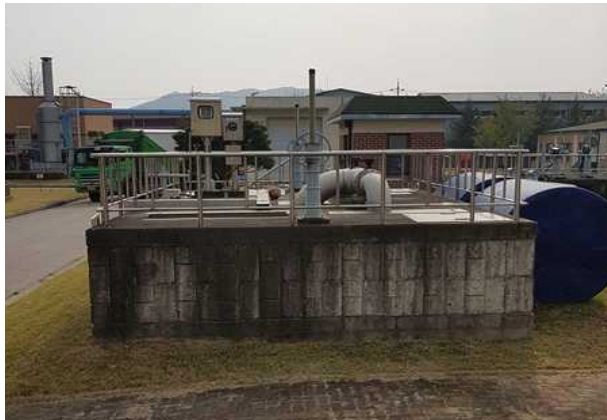
| 사진번호 | 01 | 위치 | - |

| 내 용 | 전경 | | |

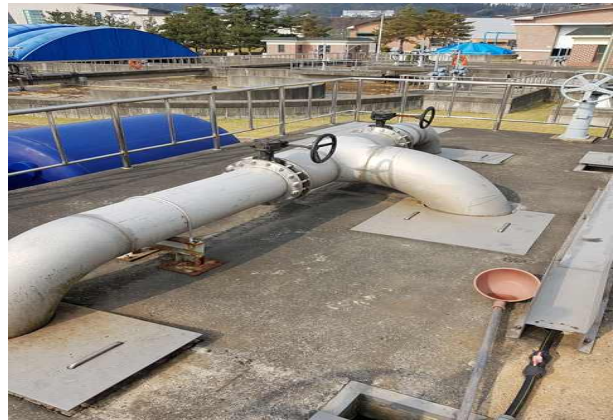
| 사진번호 | 02 | 위치 | 기전설비 |

| 내 용 | 전경 | | |

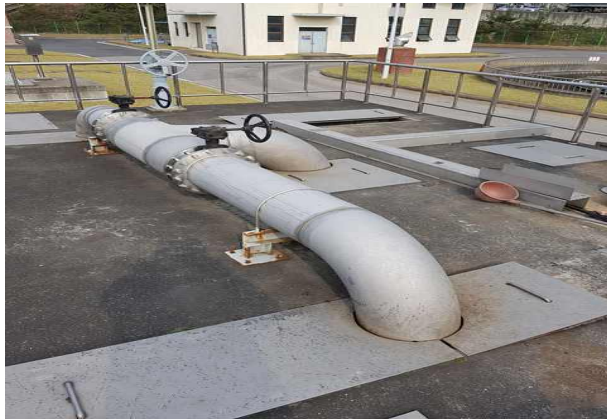
| 사진번호 | 03 | 위치 | 외부 바닥 |

| 내 용 | 콘크리트 표면상태 양호 | | |

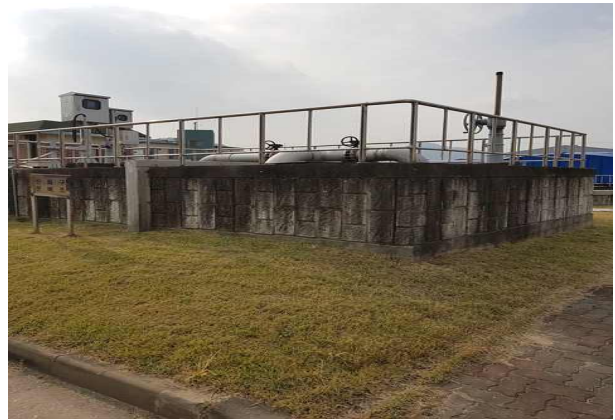
| 사진번호 | 04 | 위치 | 외부 벽체 |

| 내 용 | 콘크리트 표면상태 양호 | | |

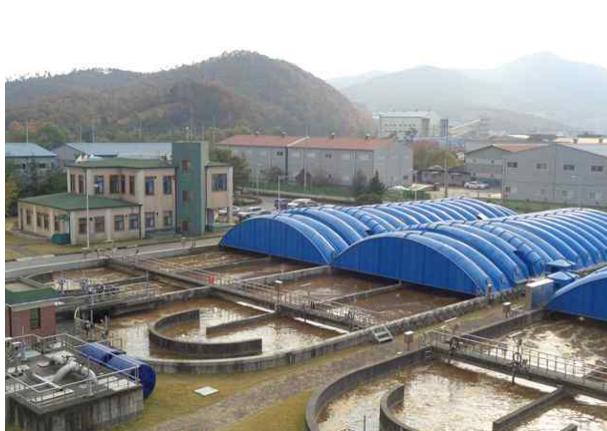
| 사진번호 | 01 | 위치 | - |

| 내 용 | 전경 | | |

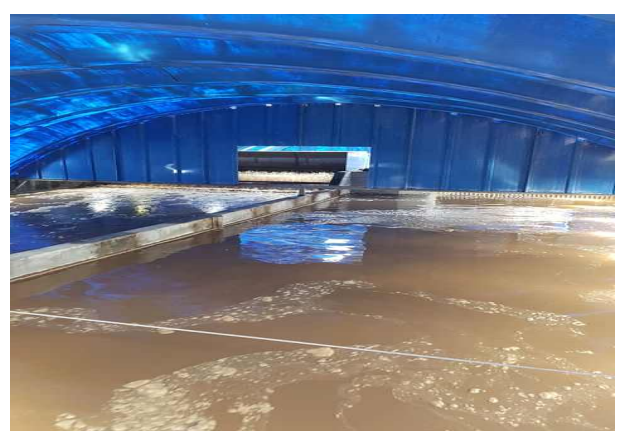
| 사진번호 | 02 | 위치 | 내부 |

| 내 용 | 전경 | | |

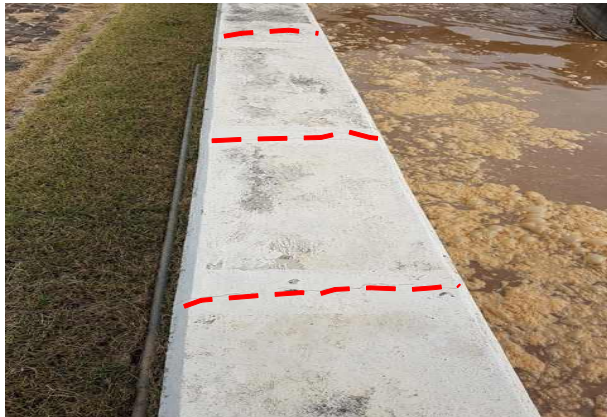
| 사진번호 | 03 | 위치 | 벽체 |

| 내 용 | 균열 (CW=0.2mm, L=1.0m, 16EA) | | |

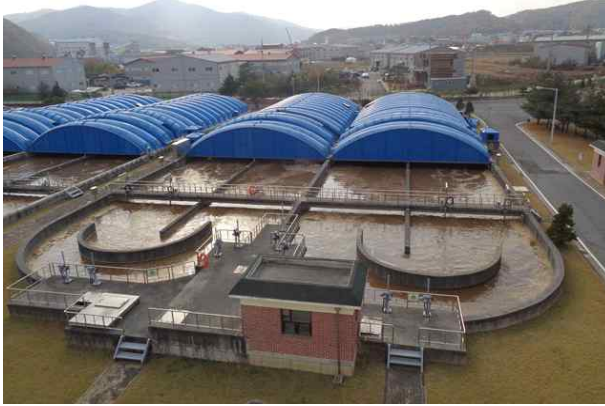
| 사진번호 | 01 | 위치 | - |

| 내 용 | 전경 | | |

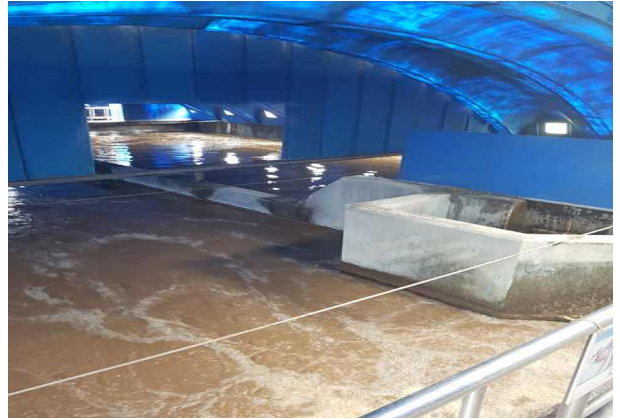
| 사진번호 | 02 | 위치 | 내부 |

| 내 용 | 전경 | | |

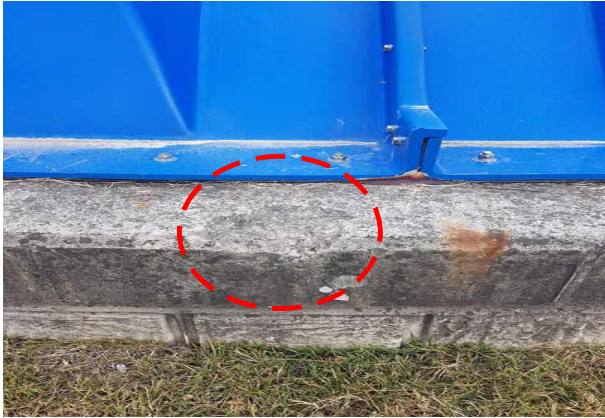
| 사진번호 | 03 | 위치 | 벽체 |

| 내 용 | 콘크리트 박락 (A=0.1m×0.1m) | | |

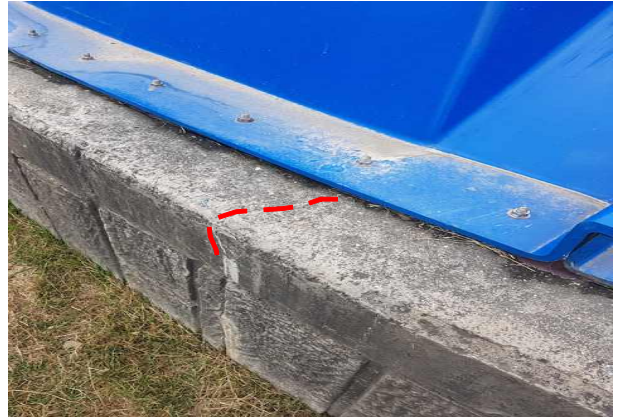
| 사진번호 | 04 | 위치 | 벽체 |

| 내 용 | 균열 (CW=0.2mm, L=1.0m, 4EA) | | |

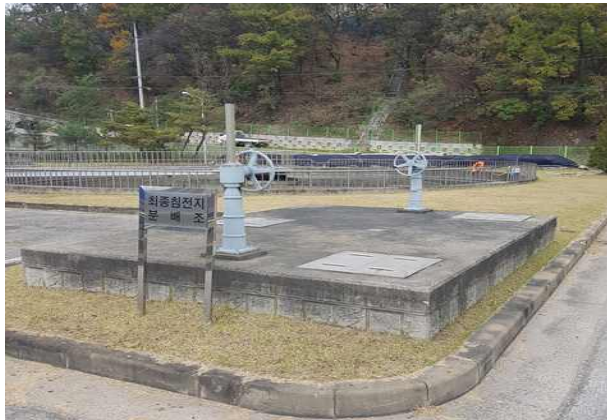
| 사진번호 | 01 | 위치 | 최종침전지분배조 |

| 내 용 | 전경 | | |

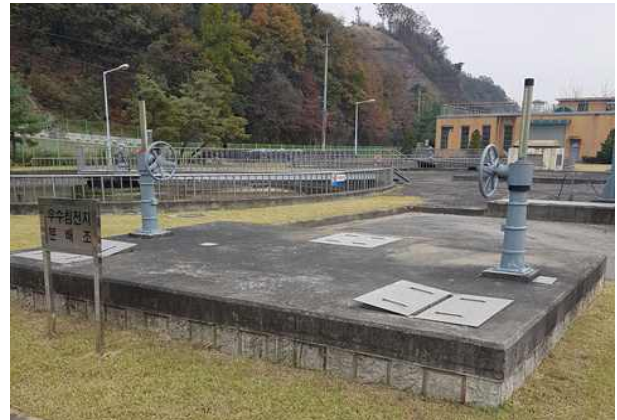
| 사진번호 | 02 | 위치 | 우수침전지분배조 |

| 내 용 | 전경 | | |

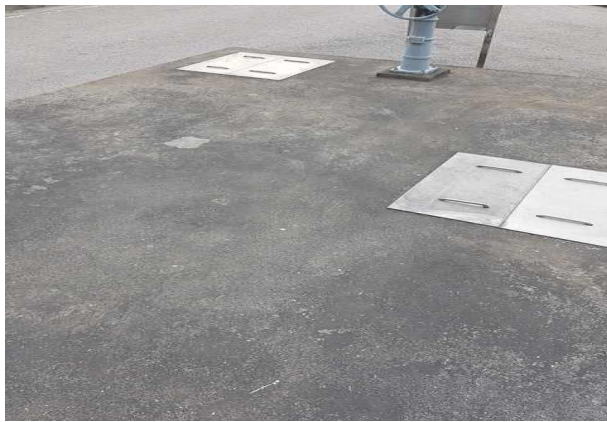
| 사진번호 | 03 | 위치 | 최종침전지분배조 바닥 |

| 내 용 | 콘크리트 표면상태 양호 | | |

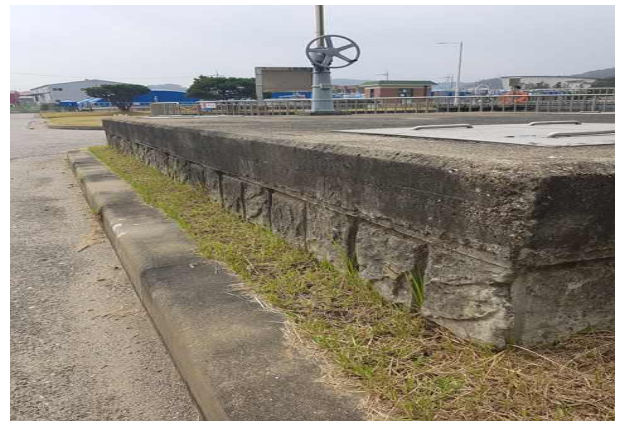
| 사진번호 | 04 | 위치 | 최종침전지분배조 벽체 |

| 내 용 | 콘크리트 표면상태 양호 | | |

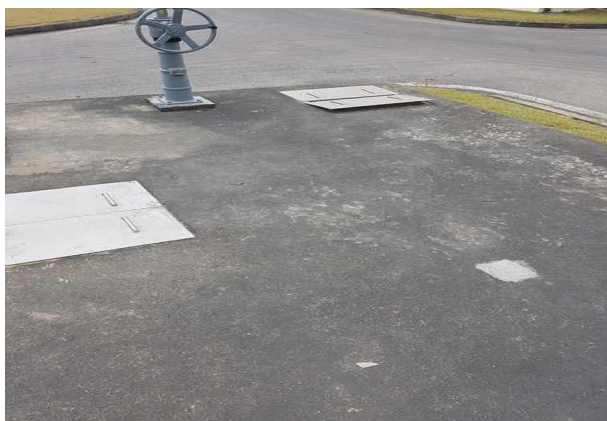
| 사진번호 | 05 | 위치 | 우수침전지분배조 바닥 |

| 내 용 | 콘크리트 표면상태 양호 | | |

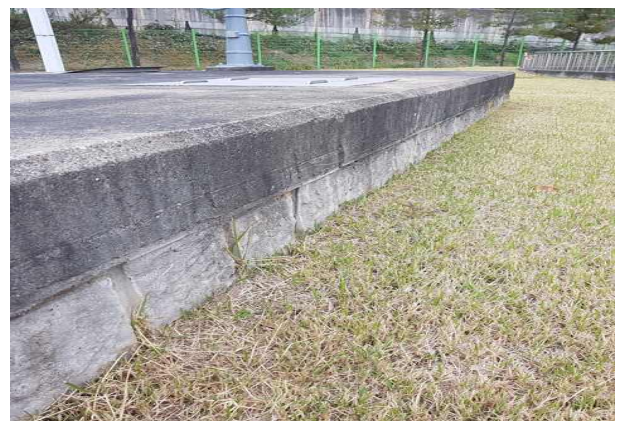
| 사진번호 | 06 | 위치 | 우수침전지분배조 벽체 |

| 내 용 | 콘크리트 표면상태 양호 | | |

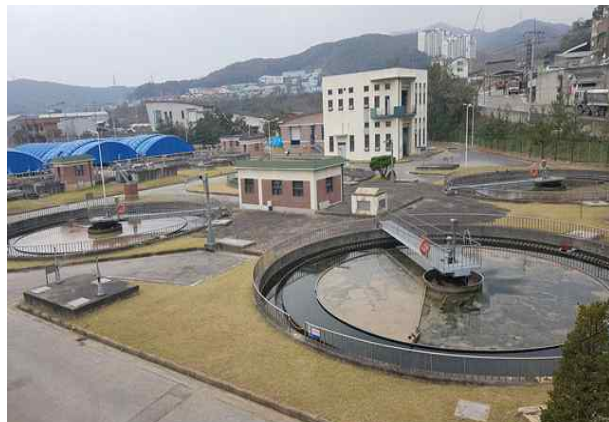
| 사진번호 | 01 | 위치 | - |

| 내 용 | 전경 | | |

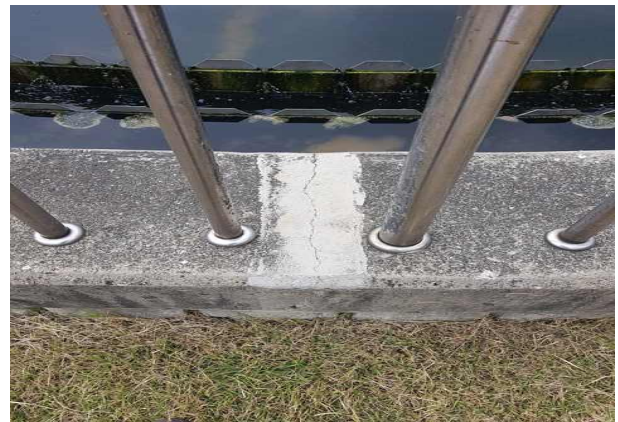
| 사진번호 | 02 | 위치 | 1지 외부 벽체 |

| 내 용 | 보수부재균열 (CW=0.2mm, L=0.3m, 36EA) | | |

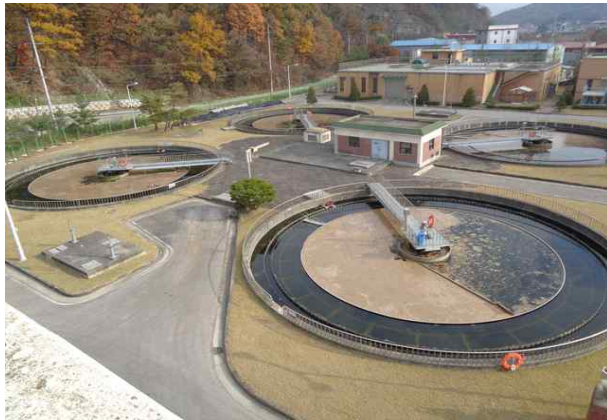
| 사진번호 | 01 | 위치 | - |

| 내 용 | 전경 | | |

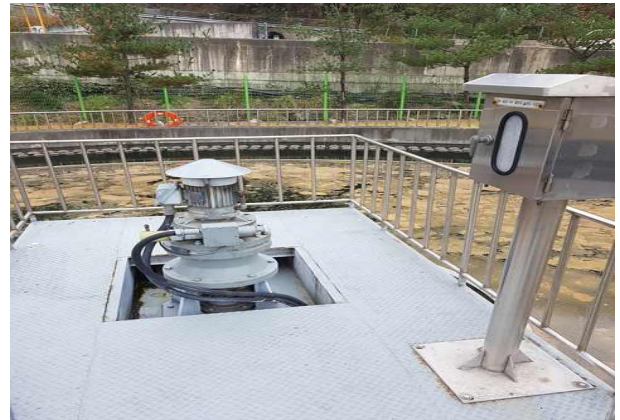
| 사진번호 | 02 | 위치 | - |

| 내 용 | 설비 전경 | | |

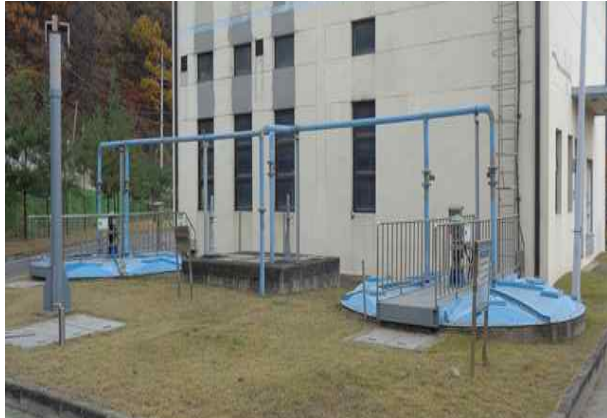
| 사진번호 | 01 | 위치 | - |

| 내 용 | 전경 | | |

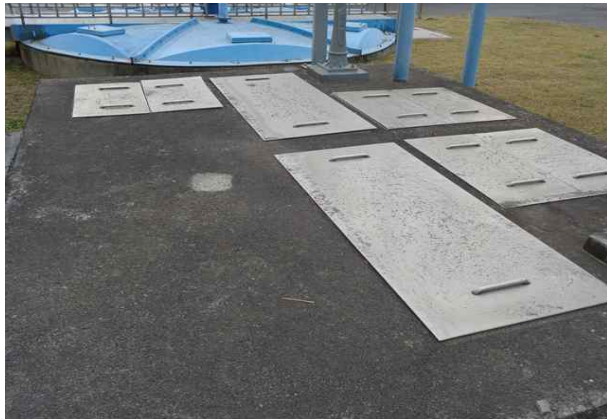
| 사진번호 | 03 | 위치 | 외부 바닥 |

| 내 용 | 콘크리트 표면상태 양호 | | |

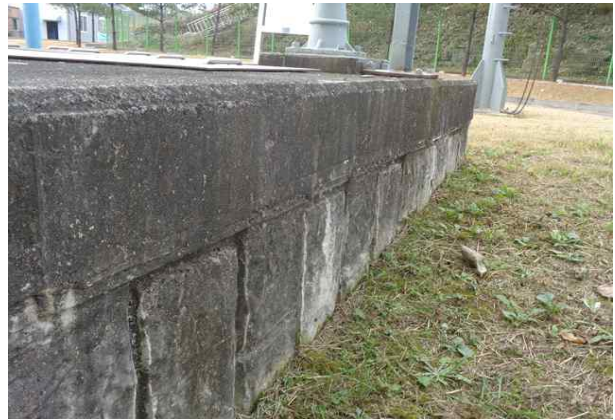
| 사진번호 | 04 | 위치 | 외부 벽체 |

| 내 용 | 콘크리트 표면상태 양호 | | |

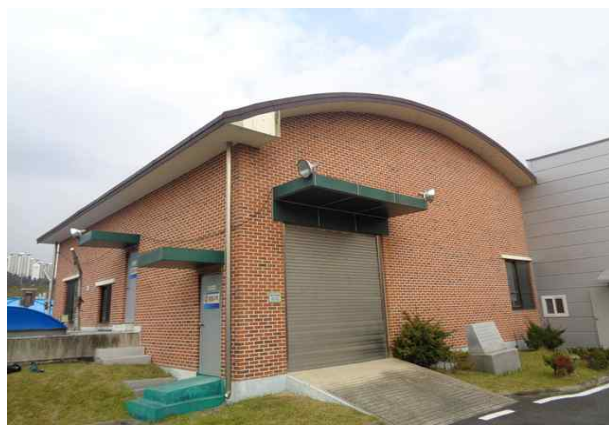
| 사진번호 | 01 | 위치 | - |

| 내 용 | 전경 | | |

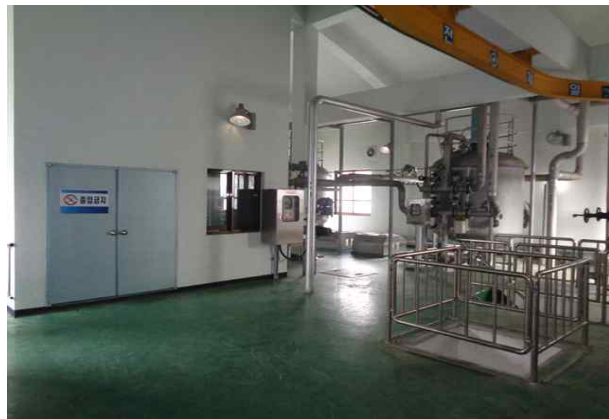
| 사진번호 | 02 | 위치 | 외부 |

| 내 용 | 전경 | | |

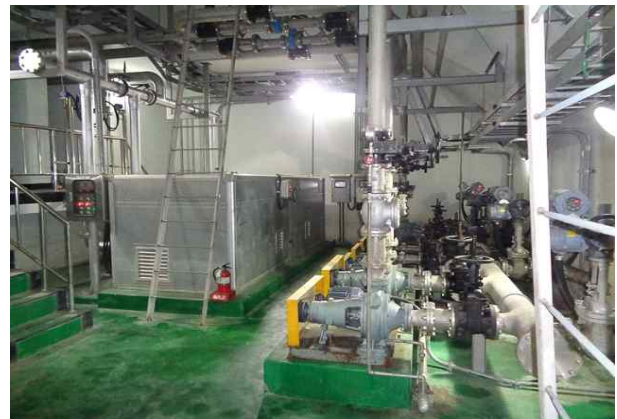
| 사진번호 | 03 | 위치 | 내부 |

| 내 용 | 전경 | | |

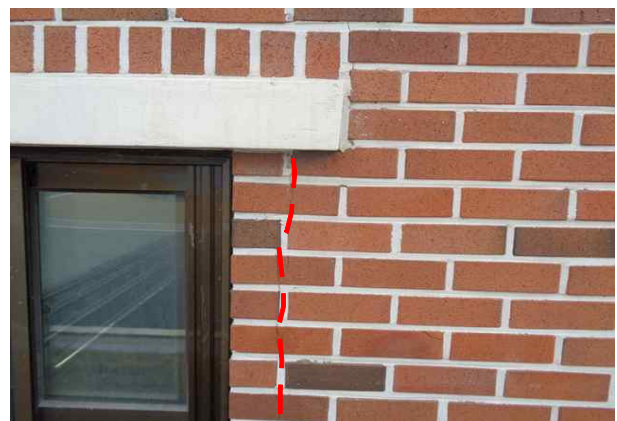
| 사진번호 | 05 | 위치 | 외부 출입구 |

| 내 용 | 박락 (A=1.0m×1.0m) | | |

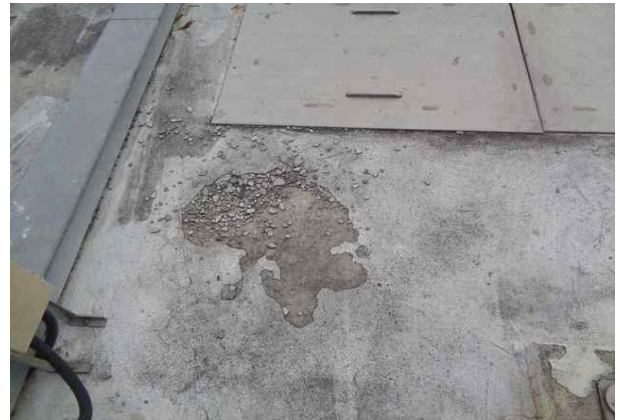
| 사진번호 | 07 | 위치 | 외부 바닥 |

| 내 용 | 표면박리 (A=2.0m×4.5m) | | |

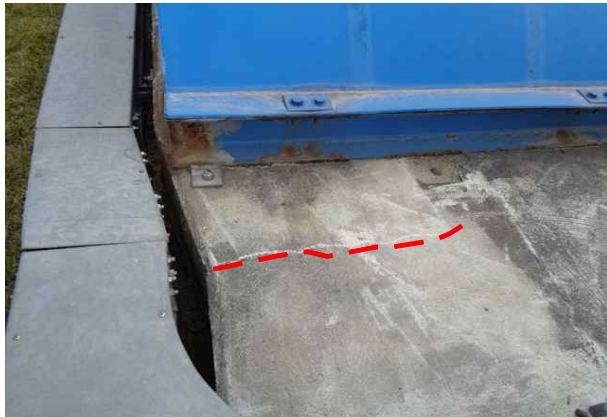
| 사진번호 | 08 | 위치 | 외부 바닥 |

| 내 용 | 표면박리 (A=0.5m×0.5m) | | |

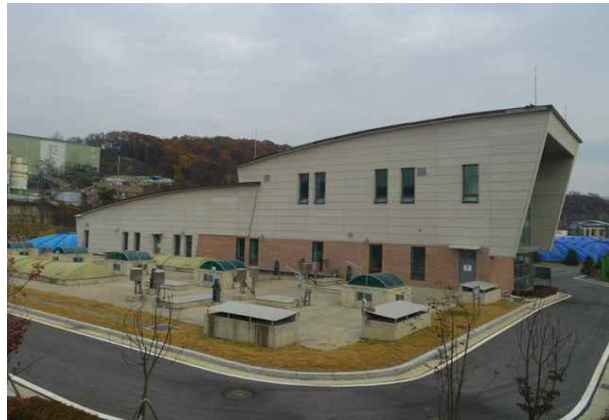
| 사진번호 | 01 | 위치 | - |

| 내 용 | 전경 | | |

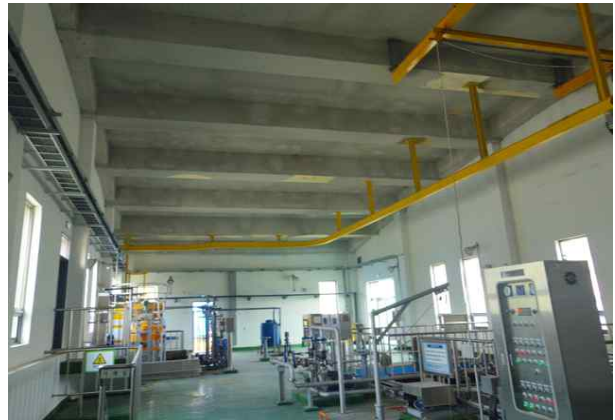
| 사진번호 | 02 | 위치 | 내부 1층 |

| 내 용 | 전경 | | |

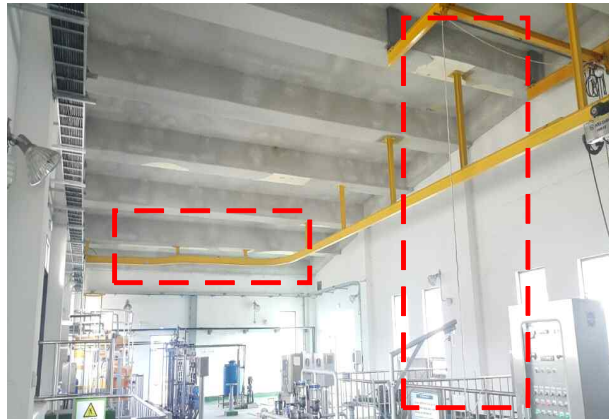
| 사진번호 | 03 | 위치 | 내부 1층 천장 |

| 내 용 | 마감재 들뜸/일부 탈락 (A=25.0m×12.0m) | | |

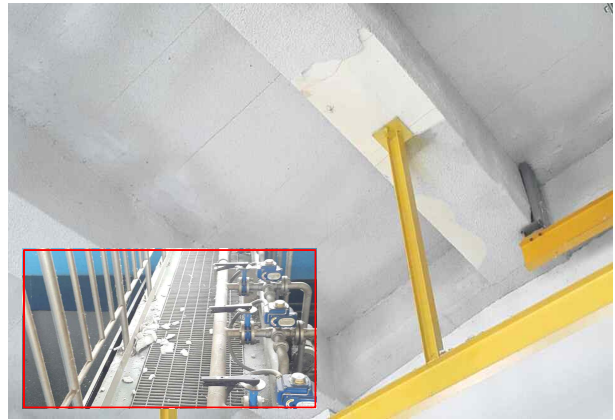
| 사진번호 | 04 | 위치 | 내부 1층 천장 |

| 내 용 | 마감재 들뜸/일부 탈락 (A=25.0m×12.0m) | | |

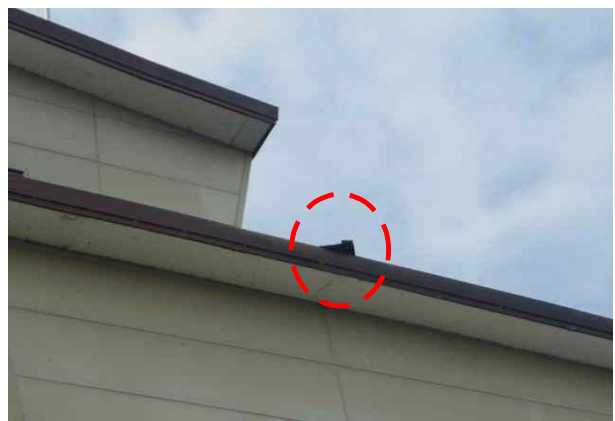
| 사진번호 | 06 | 위치 | 외부 옥상층 |

| 내 용 | 마감재 탈락 (A=5.0m×5.0m) | | |

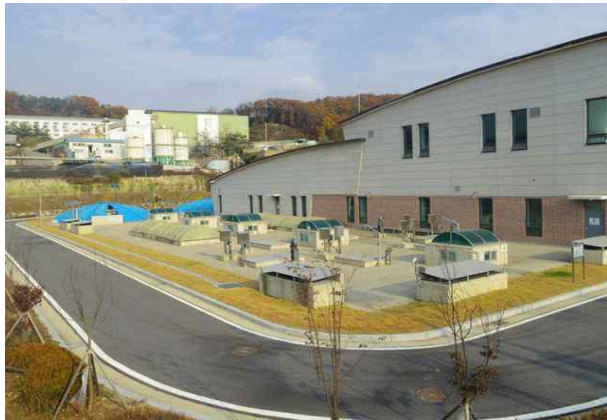
| 사진번호 | 01 | 위치 | - |

| 내 용 | 전경 | | |

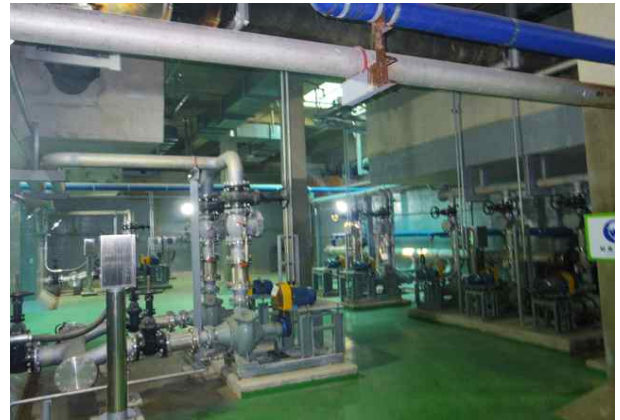
| 사진번호 | 02 | 위치 | 내부 중간슬래브 |

| 내 용 | 전경 | | |

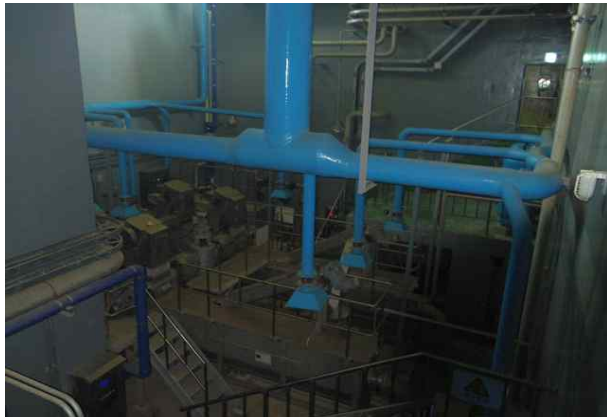
| 사진번호 | 03 | 위치 | 내부 하부슬래브 |

| 내 용 | 전경 | | |

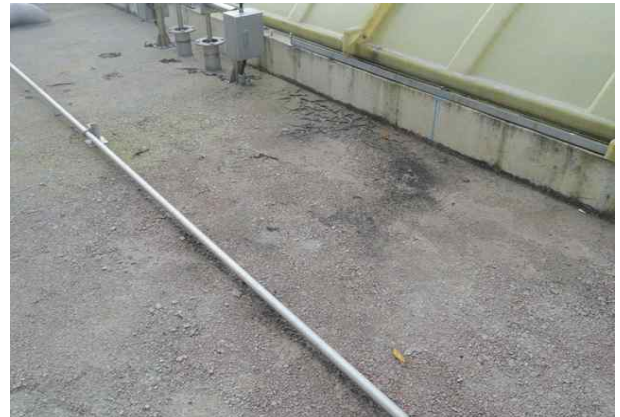
| 사진번호 | 04 | 위치 | 외부 바닥 |

| 내 용 | 콘크리트 박리 (A=10.0m×10.0m) | | |

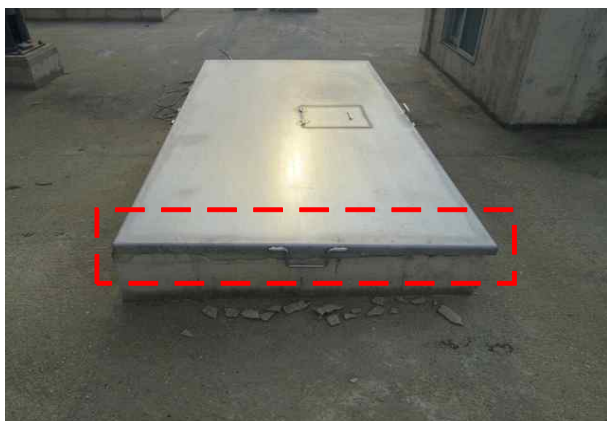
| 사진번호 | 05 | 위치 | 외부 바닥 |

| 내 용 | 콘크리트 박락 (A=1.0m×0.1m) | | |

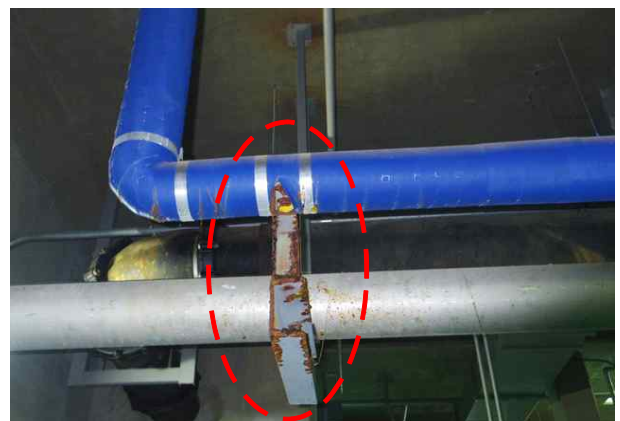
| 사진번호 | 06 | 위치 | 내부 중간슬래브 |

| 내 용 | 설비 누수 (1EA) | | |

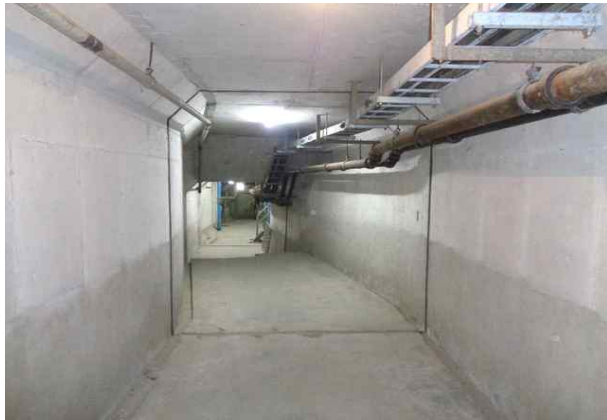
사진번호 01 위치 A-Line

내용 전경

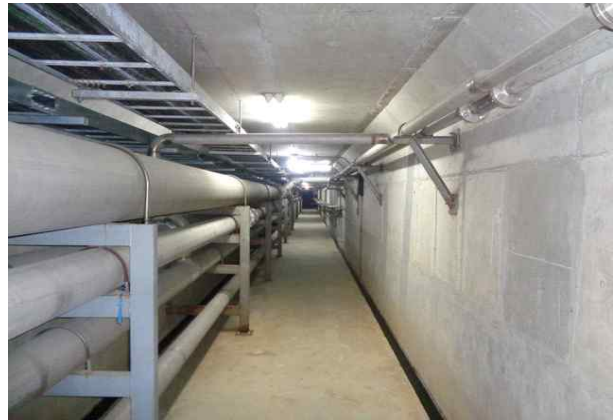
사진번호 02 위치 B-Line

내용 전경

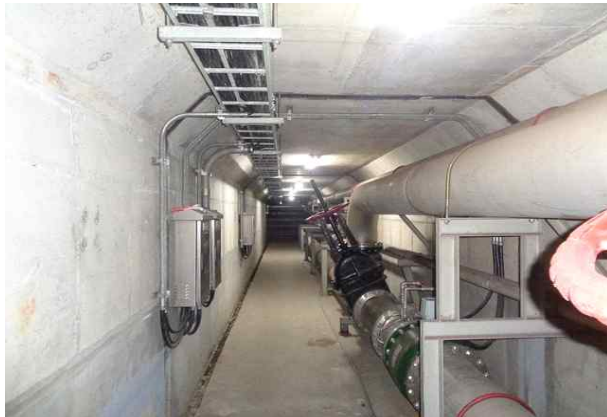
사진번호 03 위치 C-Line

내용 전경

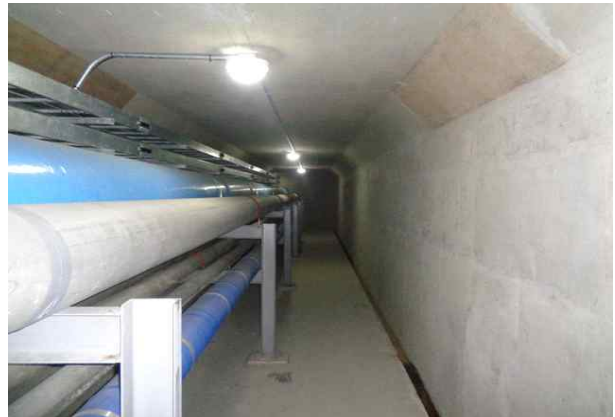
사진번호 04 위치 D-Line

내용 전경

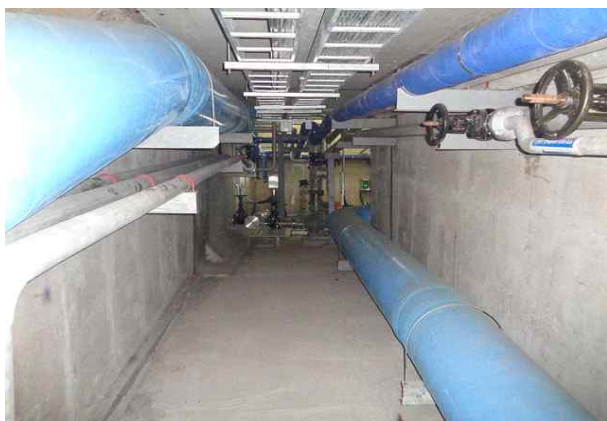
사진번호 05 위치 E-Line

내용 전경

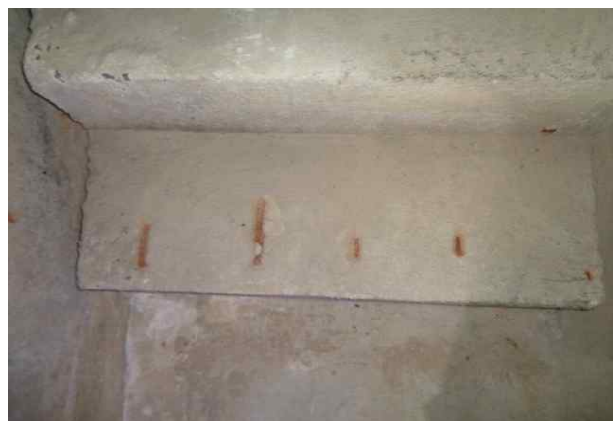
사진번호 06 위치 A-Line 바닥 계단부

내용 철근노출 (A=0.1m×0.1m, 4EA)

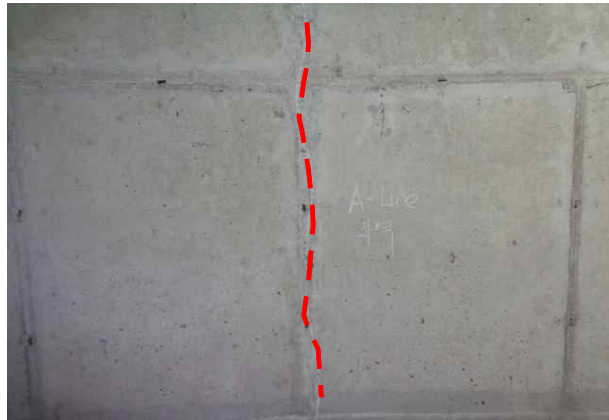
사진번호 07 위치 A-Line 벽체

내 용 균열 (CW=0.2mm, L=2.0m)

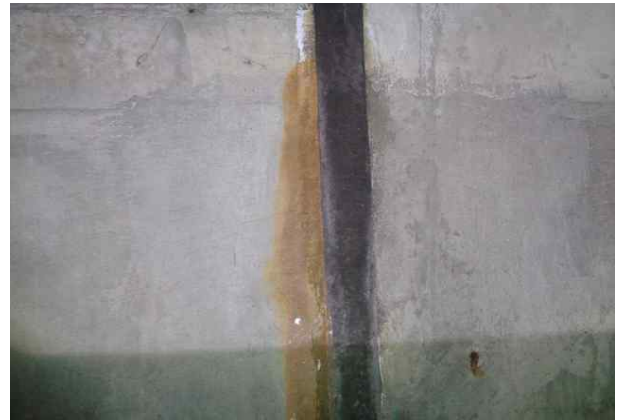
사진번호 08 위치 B-Line 벽체

내 용 조인트부 누수 및 백태 (L=1.5m)

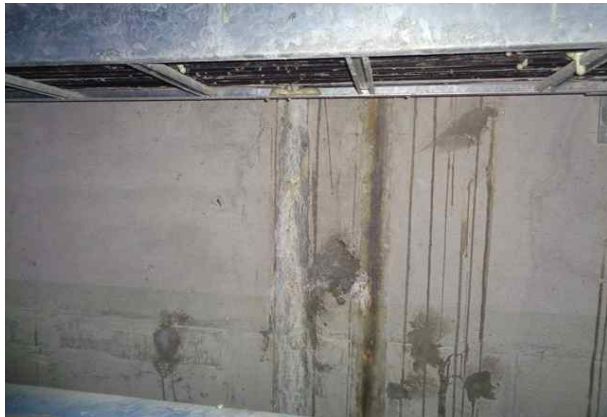
| 사진번호 | 15 | 위치 | D-Line 벽체 |

| 내 용 | 균열 및 백태, 조인트부 누수 (L=1.5m) | | |

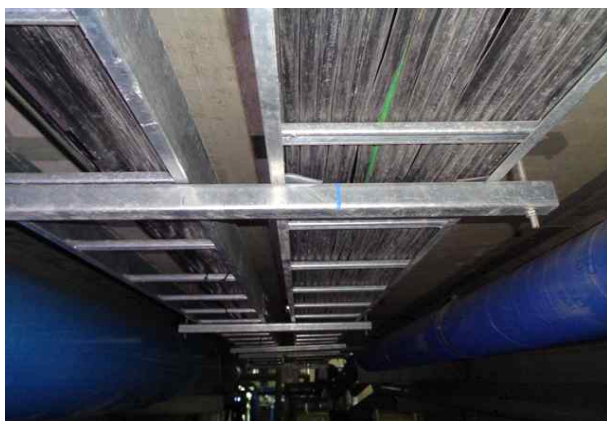
| 사진번호 | 17 | 위치 | E-Line |

| 내 용 | 상태 양호 | | |

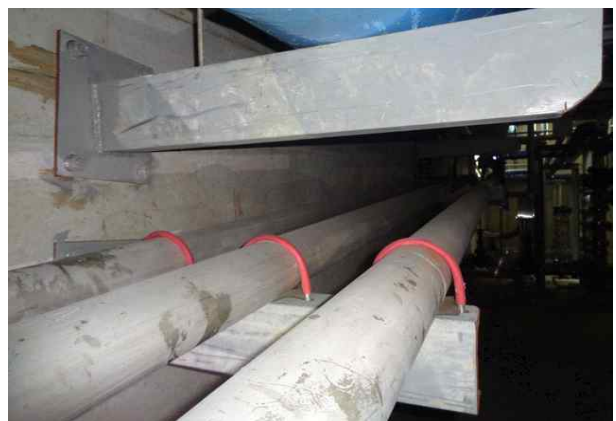
| 사진번호 | 18 | 위치 | E-Line |

| 내 용 | 상태 양호 | | |

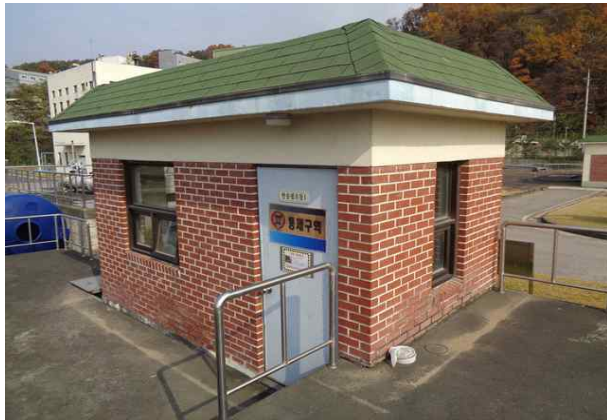
| 사진번호 | 01 | 위치 | - |

| 내 용 | 전경 | | |

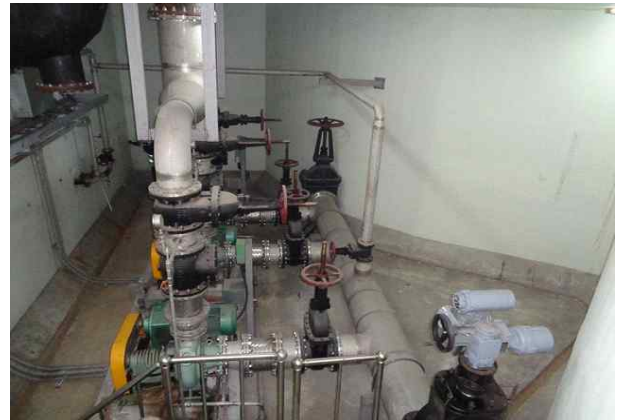
| 사진번호 | 02 | 위치 | 내부 지하층 |

| 내 용 | 전경 | | |

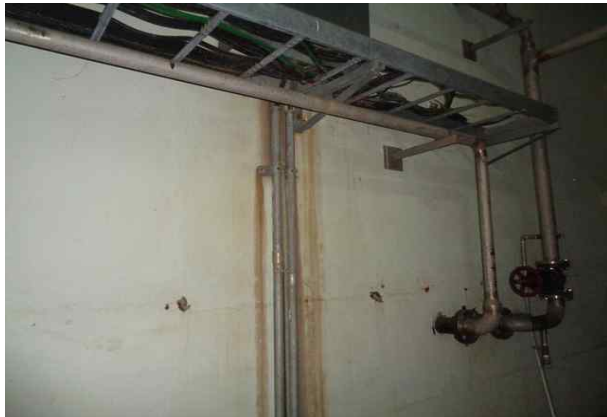
| 사진번호 | 03 | 위치 | 내부 지하층 벽체 |

| 내 용 | 누수흔적 (A=0.5m×3.0m) | | |

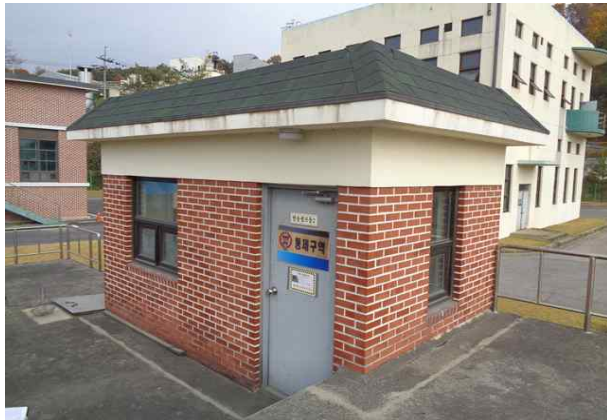
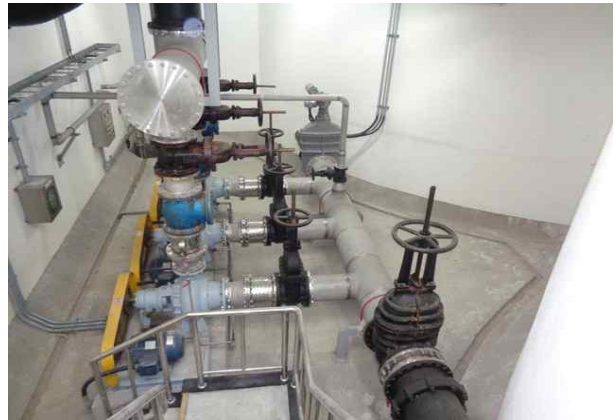
| 사진번호 | 01 | 위치 | - | 사진번호 | 02 | 위치 | 내부 지하층 |

| 내 용 | 전경 | | | 내 용 | 전경 | | |

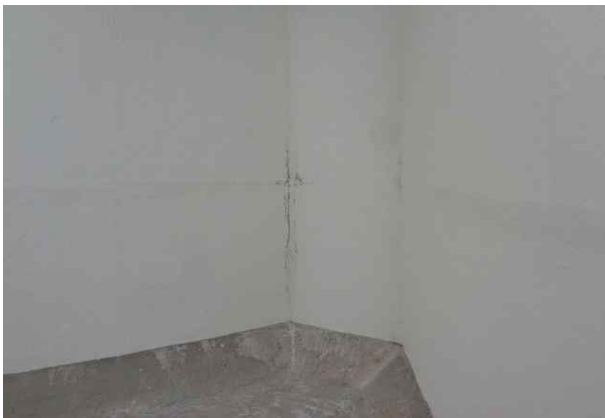
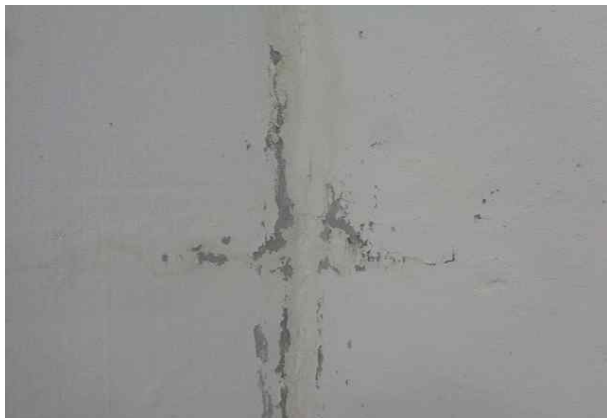
| 사진번호 | 05 | 위치 | 내부 지하층 벽체 | 사진번호 | 06 | 위치 | 내부 지하층 벽체 |

| 내 용 | 표면박리 (A=0.1m×1.5m) | | | 내 용 | 표면박리 (A=0.1m×1.5m) | | |

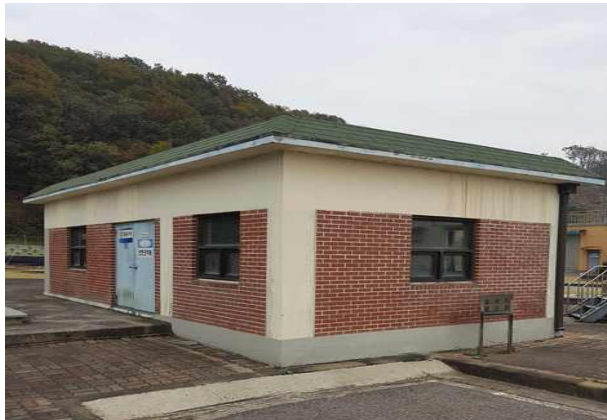
| 사진번호 | 01 | 위치 | - |

| 내 용 | 전경 | | |

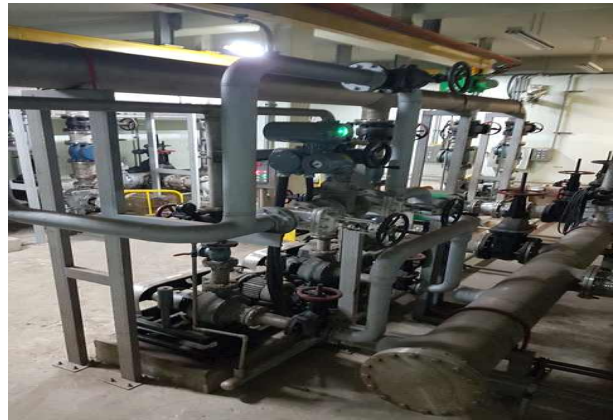
| 사진번호 | 02 | 위치 | 내부 지하층 |

| 내 용 | 전경 | | |

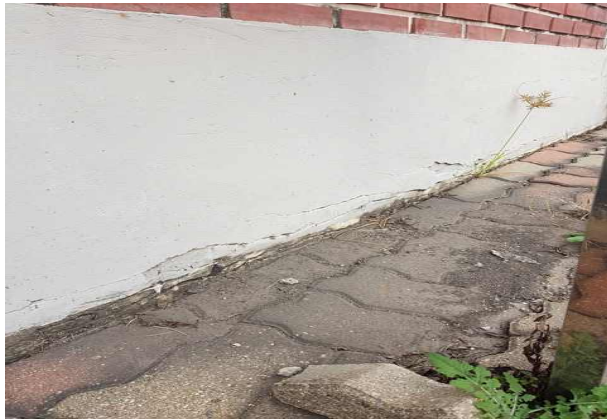
| 사진번호 | 03 | 위치 | 외부 벽체 |

| 내 용 | 마감 박리 (A=0.5m×3.0m) | | |

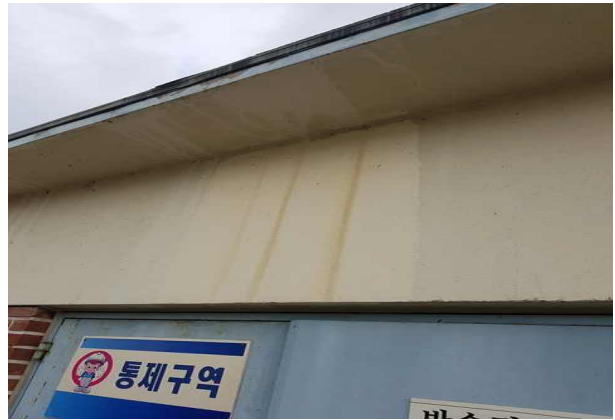
| 사진번호 | 04 | 위치 | 외부 벽체 |

| 내 용 | 누수흔적 (A=3.0m×1.0m) | | |

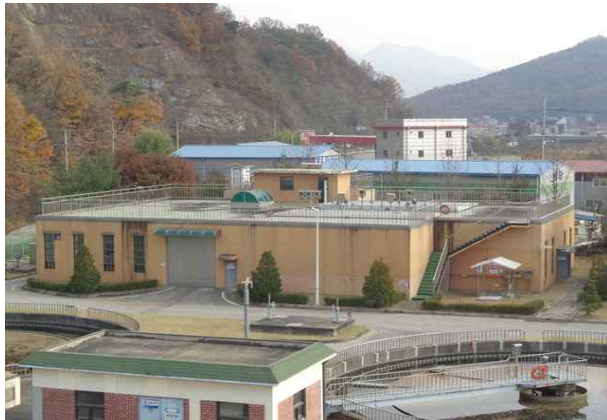
| 사진번호 | 01 | 위치 | - |

| 내 용 | 전경 | | |

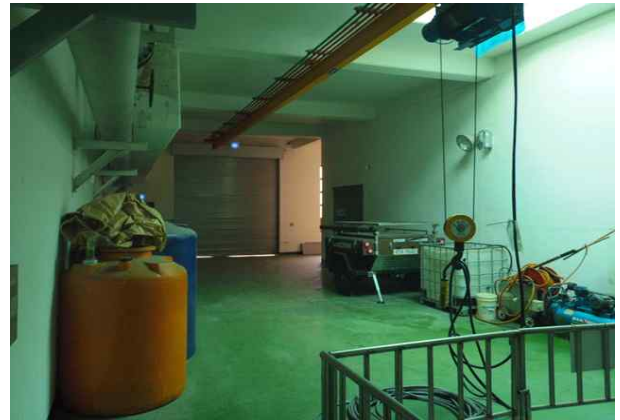
| 사진번호 | 02 | 위치 | 내부 |

| 내 용 | 전경 | | |

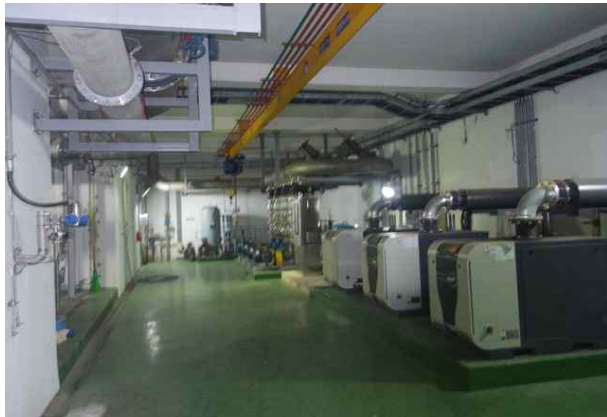
| 사진번호 | 03 | 위치 | 내부 지하층 |

| 내 용 | 전경 | | |

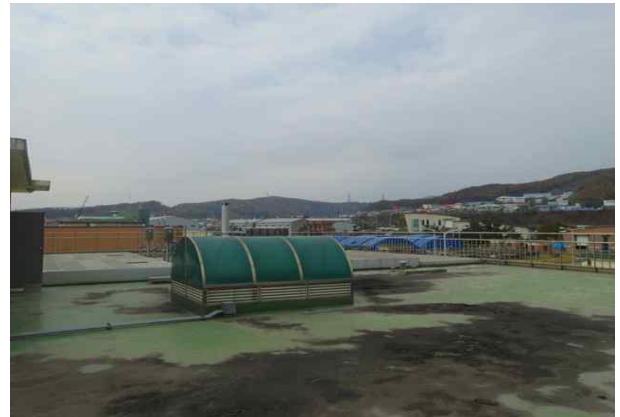
| 사진번호 | 04 | 위치 | 옥상층 |

| 내 용 | 전경 | | |

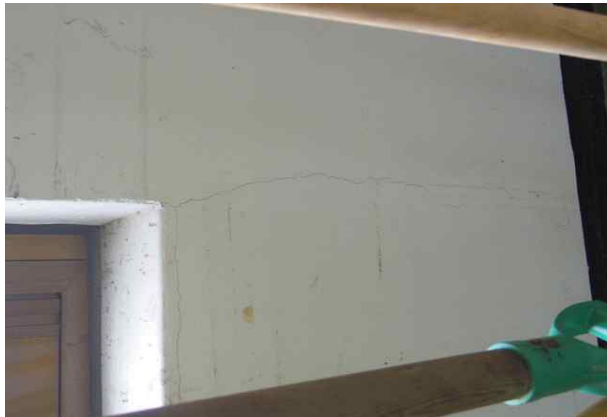
| 사진번호 | 09 | 위치 | 내부 벽체 |

| 내 용 | 마감 균열 (CW=0.2mm, L=1.0m, 5EA) | | |

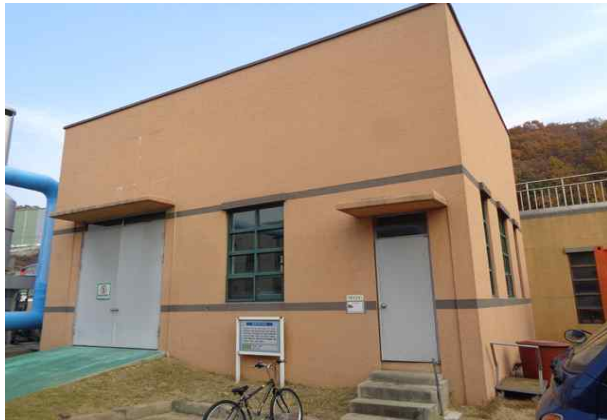
| 사진번호 | 01 | 위치 | - |

| 내 용 | 전경 | | |

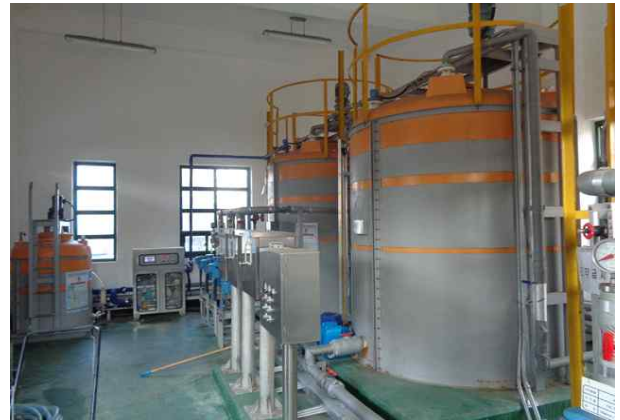
| 사진번호 | 02 | 위치 | 내부 |

| 내 용 | 전경 | | |

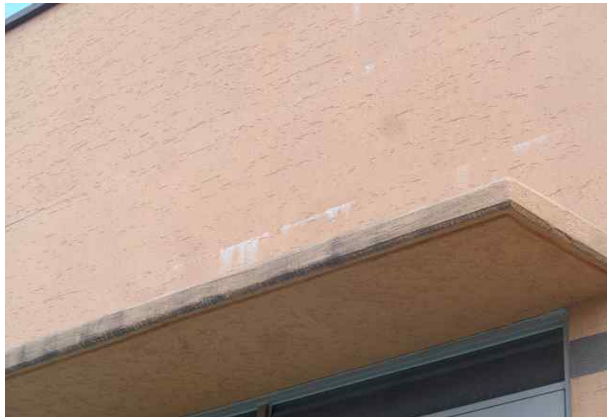
| 사진번호 | 03 | 위치 | 외부 벽체 |

| 내 용 | 마감재 백태 (A=0.1m×0.5m, 2EA) | | |

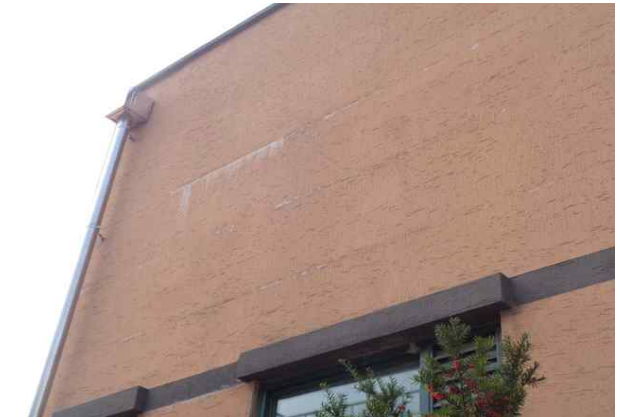
| 사진번호 | 04 | 위치 | 외부 벽체 |

| 내 용 | 마감재 백태 (A=0.1m×1.0m, 3EA) | | |

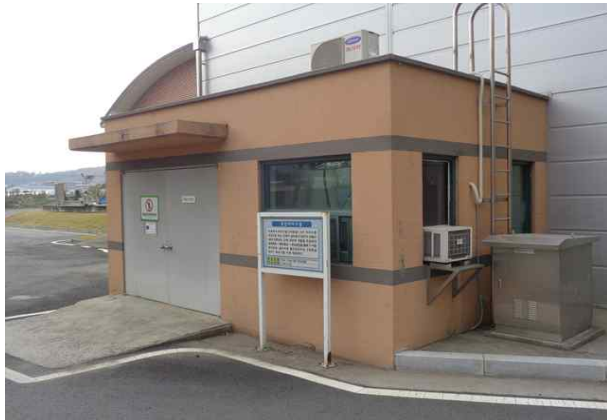
| 사진번호 | 01 | 위치 | - |

| 내 용 | 전경 | | |

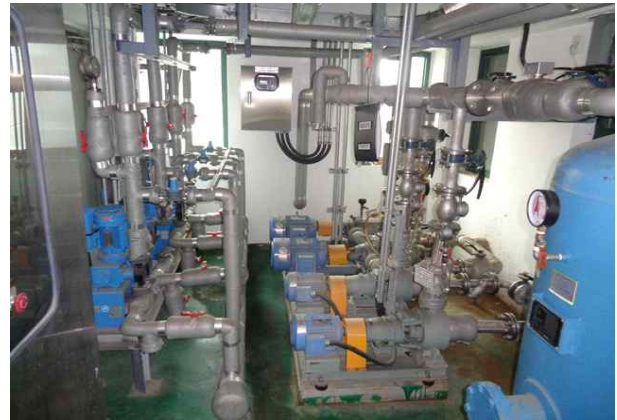
| 사진번호 | 02 | 위치 | 내부 |

| 내 용 | 전경 | | |

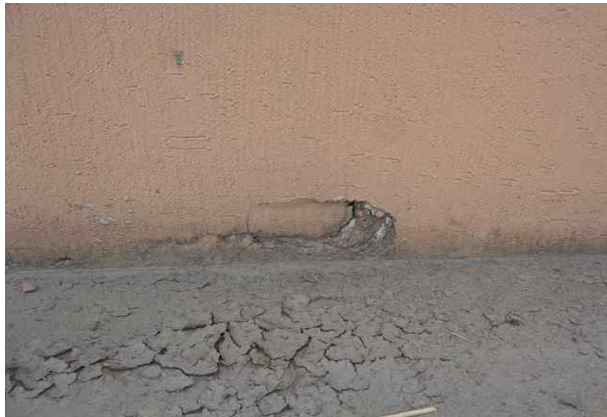
| 사진번호 | 03 | 위치 | 외부 벽체 |

| 내 용 | 마감재 파손 (A=0.5m×0.1m) | | |
