## 오포공공하수처리시설

시설물명 : 유입맨홀

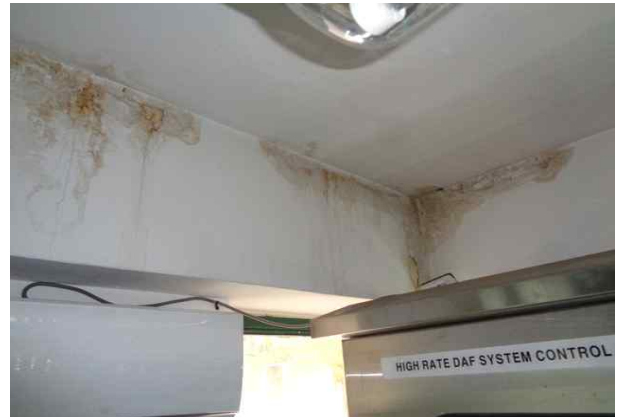
| 사진번호 | 04 | 위치 | 내부 벽체 |

| 내 용 | 누수흔적 및 백태 (A=0.5m×0.1m) | | |

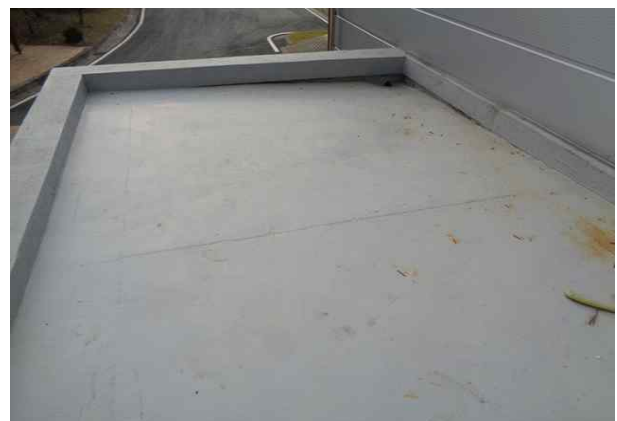
| 사진번호 | 06 | 위치 | 옥상층 바닥 |

| 내 용 | 표면 상태 양호 | | |

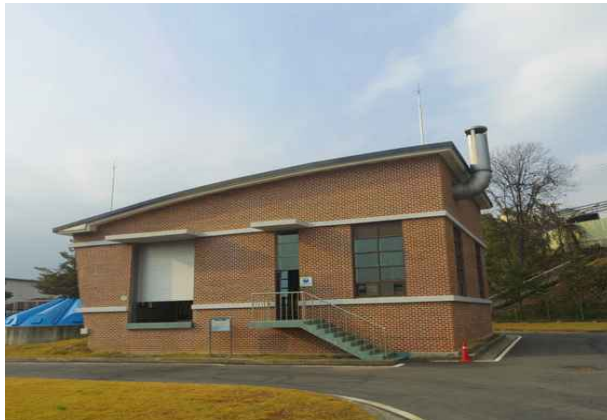
| 사진번호 | 01 | 위치 | - |

| 내 용 | 전경 | | |

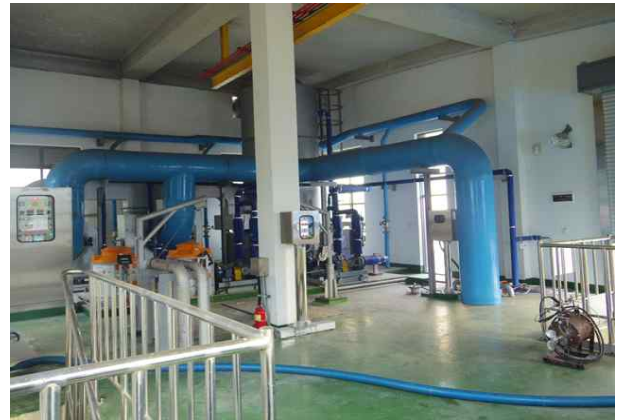
| 사진번호 | 02 | 위치 | 내부 |

| 내 용 | 전경 | | |

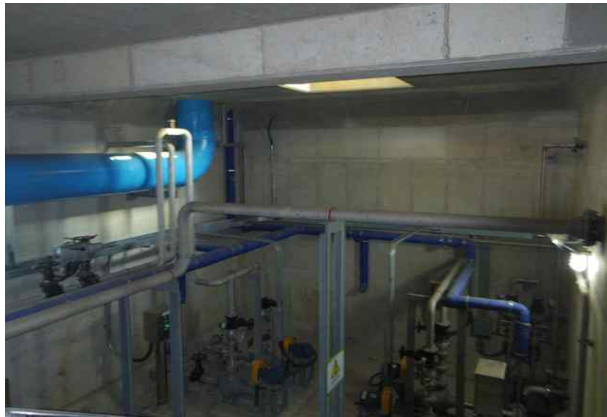
| 사진번호 | 03 | 위치 | 내부 지하층 |

| 내 용 | 전경 | | |

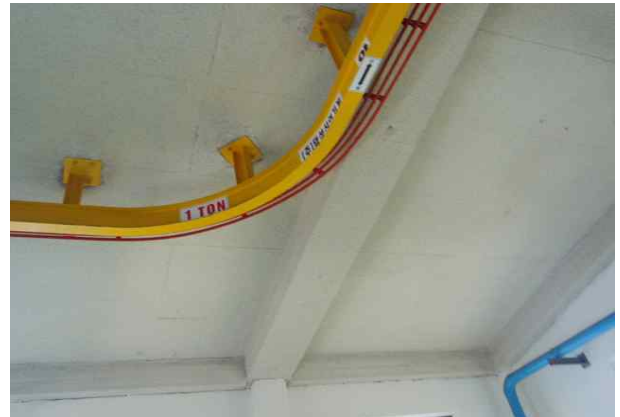
| 사진번호 | 04 | 위치 | 내부 천장 |

| 내 용 | 표면 상태 양호 | | |

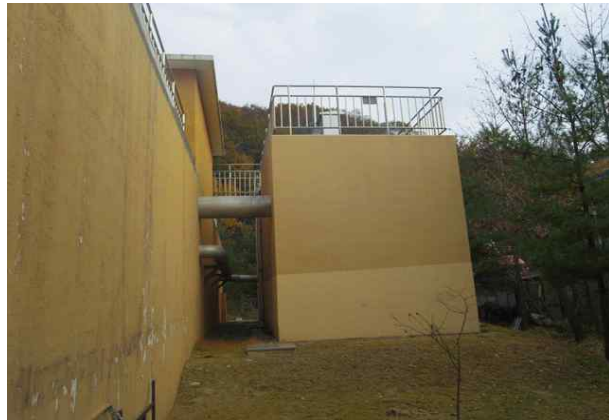
| 사진번호 | 01 | 위치 | - |

| 내 용 | 전경 | | |

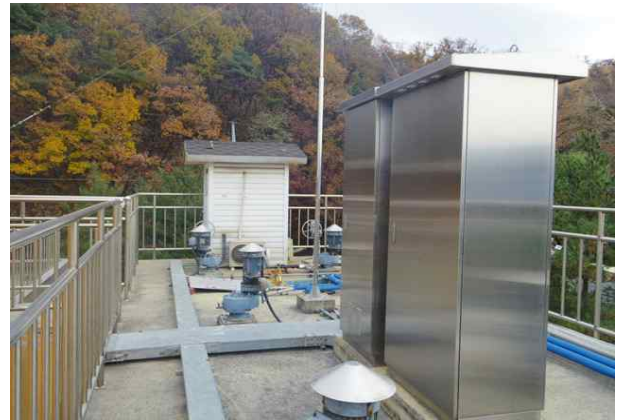
| 사진번호 | 02 | 위치 | 옥상층 |

| 내 용 | 전경 | | |

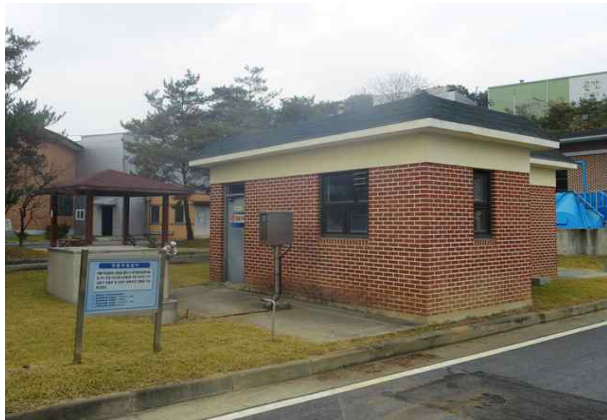
| 사진번호 | 01 | 위치 | - |

| 내 용 | 전경 | | |

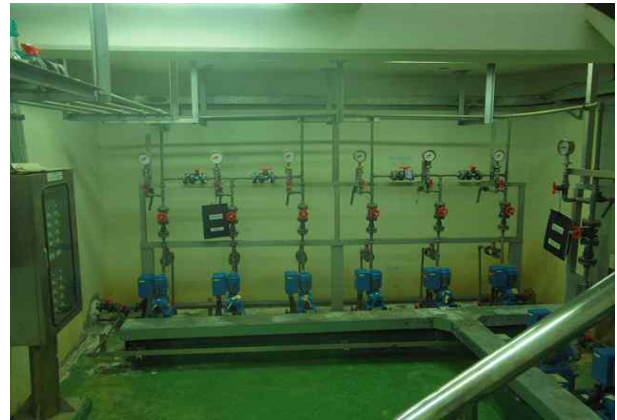
| 사진번호 | 02 | 위치 | 내부 지하층 |

| 내 용 | 전경 | | |

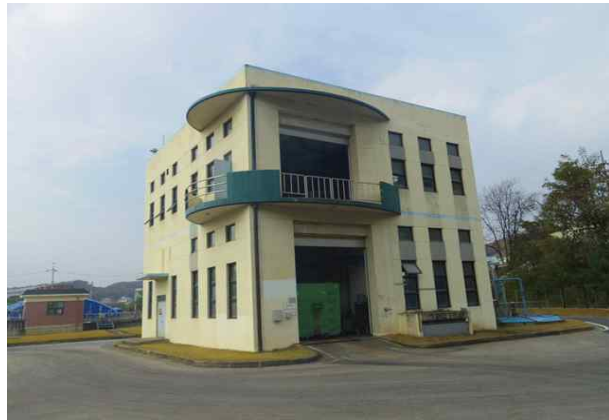
| 사진번호 | 01 | 위치 | - |

| 내 용 | 전경 | | |

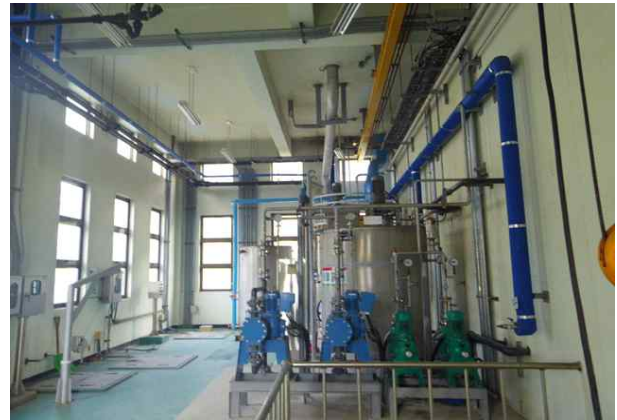
| 사진번호 | 02 | 위치 | 내부 |

| 내 용 | 전경 | | |

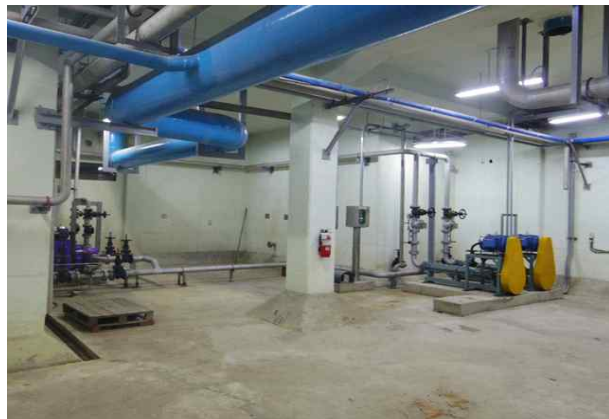
| 사진번호 | 03 | 위치 | 내부 지하층 |

| 내 용 | 전경 | | |

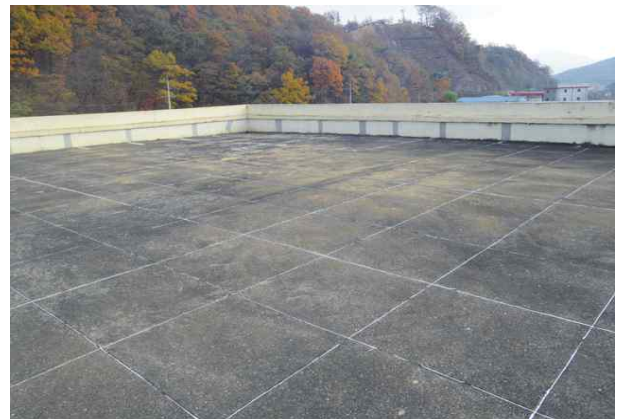
| 사진번호 | 04 | 위치 | 옥상층 |

| 내 용 | 전경 | | |

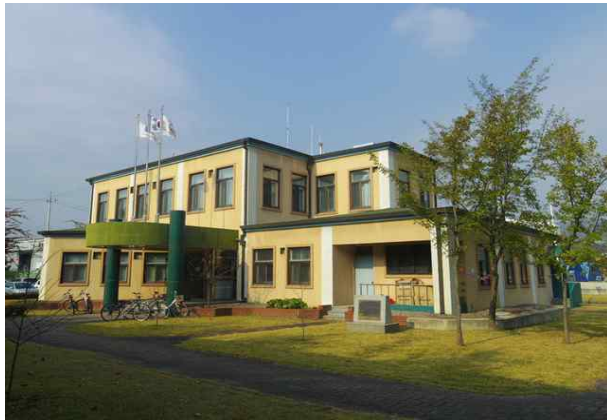
| 사진번호 | 01 | 위치 | - |

| 내 용 | 전경 | | |

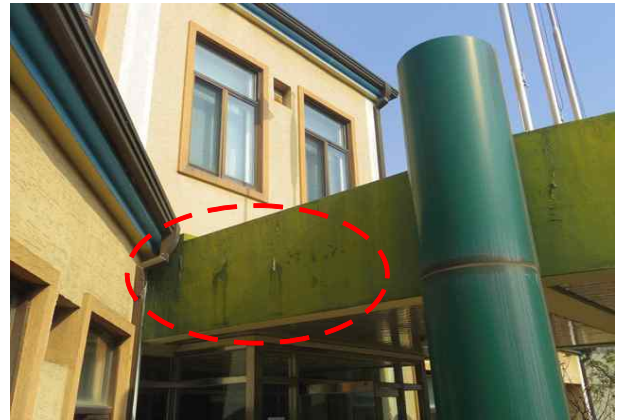
| 사진번호 | 02 | 위치 | 외부 출입구 캐노피 |

| 내 용 | 도장박리 (A=5.0m×1.0m) | | |

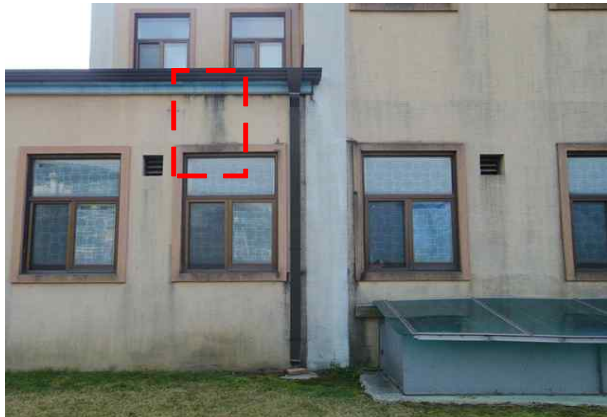
| 사진번호 | 03 | 위치 | 외부 벽체 |

| 내 용 | 누수흔적 (A=1.0m×4.0m) | | |

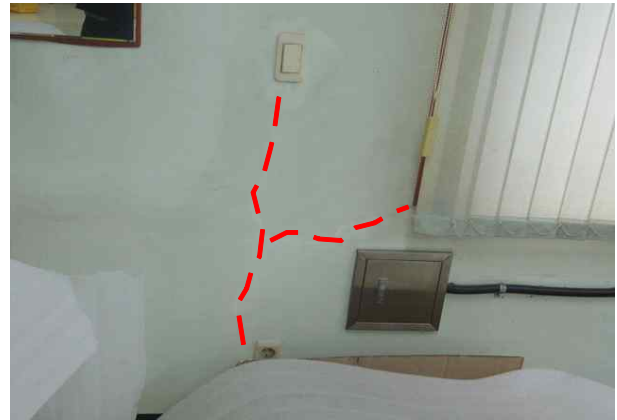
사진번호 08 위치 내부 1층 벽체

내 용 균열 (CW=0.2mm, L=1.0m, 2EA)
