## 제3장 현장조사 및 시험

## 3.2.1 시설물별 외관조사 결과

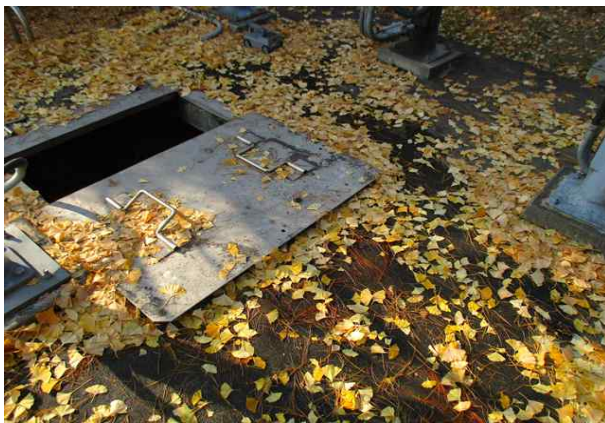
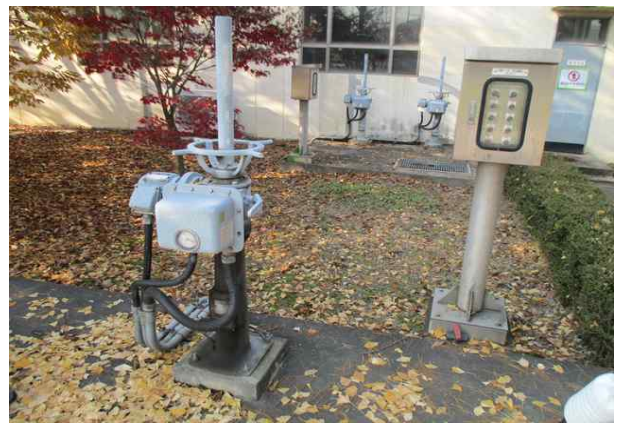
외부 바닥, 양호

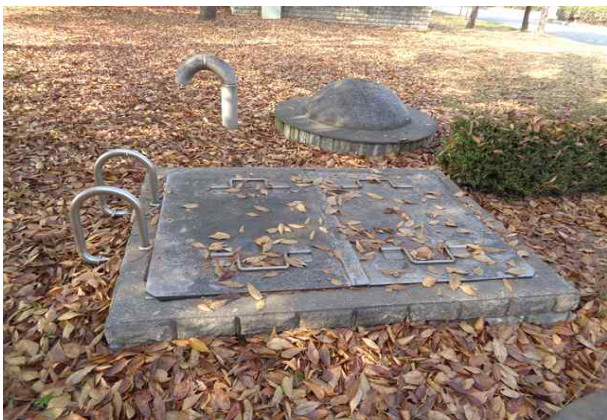
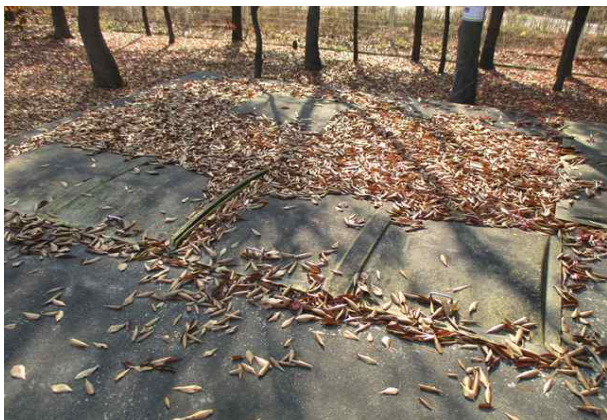
| 유량계실 외부 바닥<br>콘크리트 표면상태 양호 | | 분배조 외부 바닥<br>콘크리트 표면상태 양호 | |

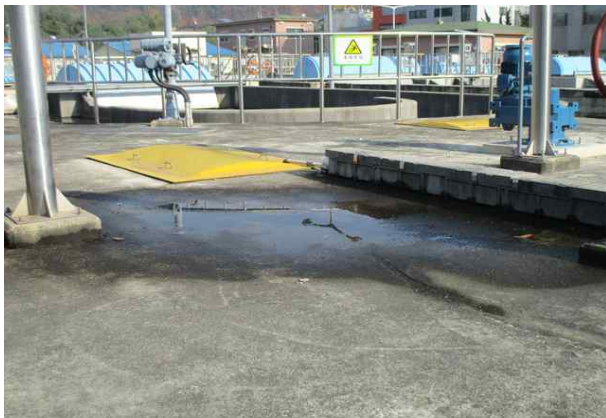
외부 바닥  
채수 (A=2.0m×2.0m)

- 외관조사결과, 주요 손상으로 벽체 균열, 바닥 체수 등이 조사됨
- 기 발생한 손상들은 건조수축, 공용중 열화로 인한 손상으로 내구성 확보 차원의 조치가 필요함

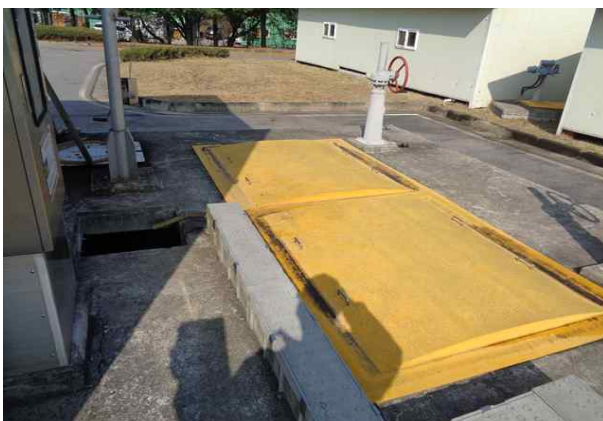
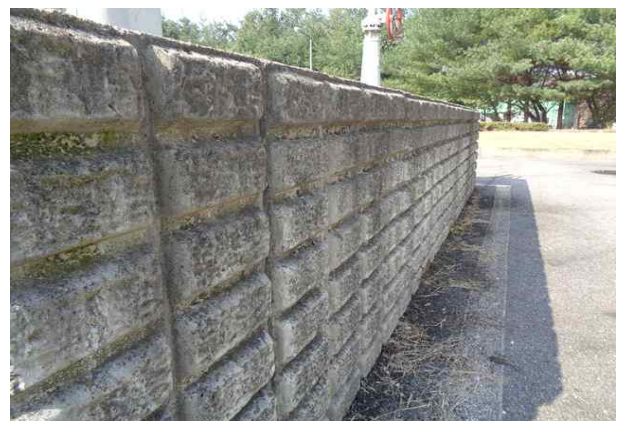
최종분배조 외부 바닥  
콘크리트 표면상태 양호

최종분배조 외부 벽체  
콘크리트 표면상태 양호

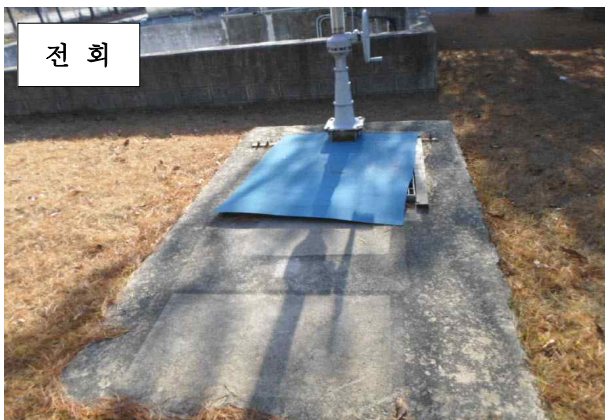
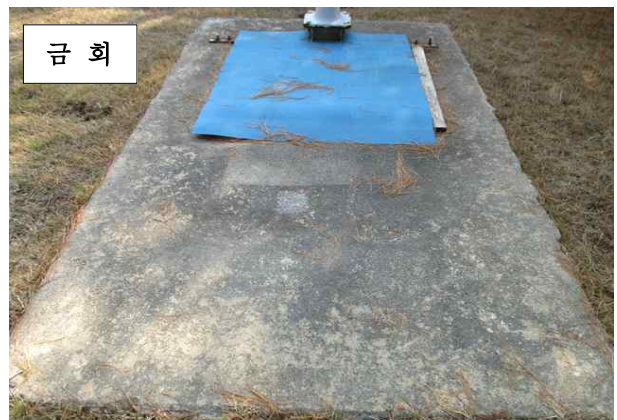
외부 바닥, 표면열화 (A=1.5m×3.0m)

- 외관조사결과, 주요 손상으로 외부 바닥 표면 열화가 조사됨
- 기 발생된 손상은 공용중 열화로 인한 손상으로 내구성 확보 차원의 조치가 필요함

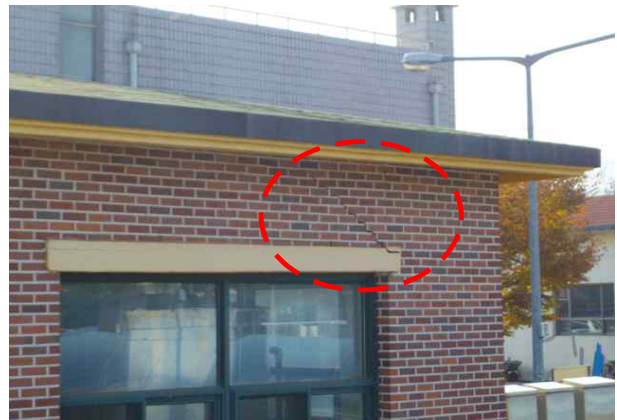
외부 벽체  
변위 ( $t=5.0\text{mm}$ ,  $L=1.0\text{m}$ )

- 외관조사결과, 주요 손상으로 내·외부 벽체 균열, 들뜸, 파손, 변위 등이 조사됨
- 기 손상들은 건조수축, 공용중 열화, 간섭 등으로 인한 손상으로 유지관리 차원의 조치가 필요함
- 특히, 외부 벽체 변위부는 산화구 간섭으로 인한 손상으로 진전여부에 대한 주의관찰이 필요함

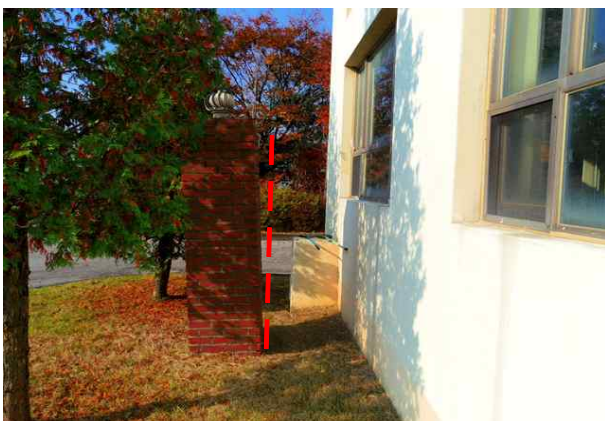
외부 환기구  
상단 변위 ( $t=10.0cm$ )

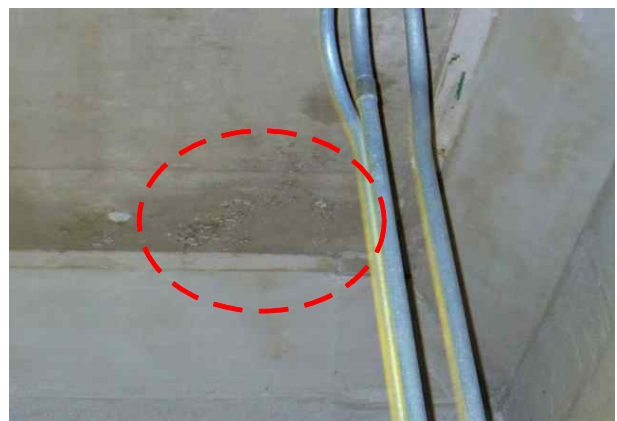
내부 지하층 천장  
재료분리 ( $A=0.5m \times 0.2m$ )
