# 남한산성 공공하수처리시설

## 시설물명 : 침사지 및 유입펌프장

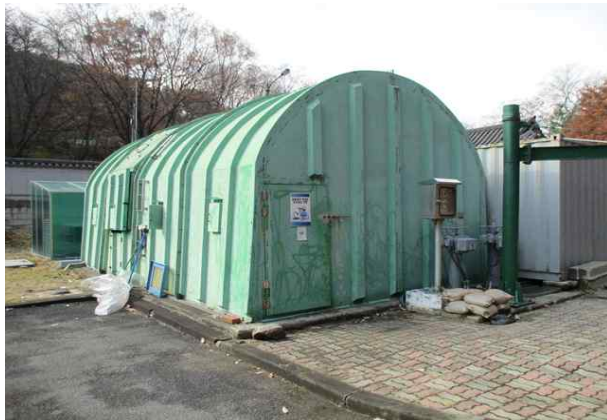
| 사진번호 | 01 | 위치 | - |

| 내 용 | 전경 | | |

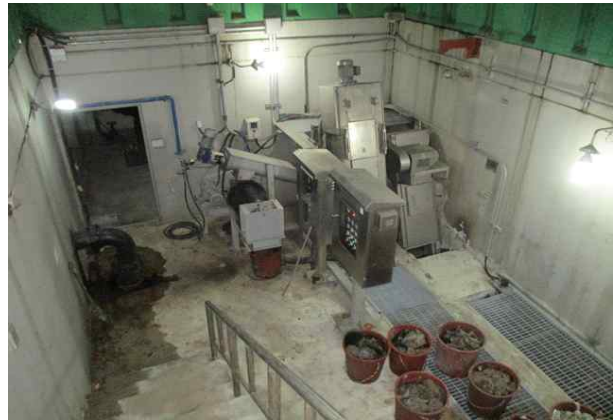
| 사진번호 | 02 | 위치 | 침사지 내부 |

| 내 용 | 전경 | | |

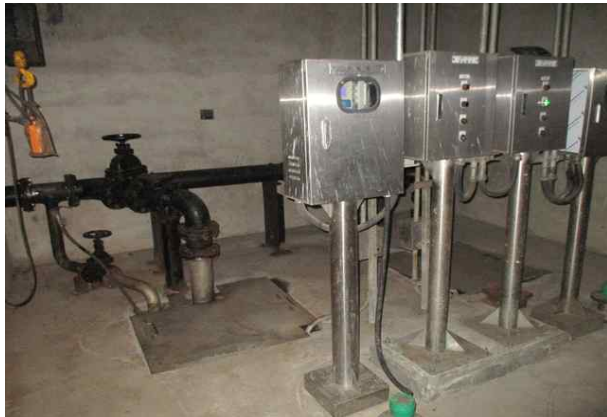
| 사진번호 | 03 | 위치 | 유입펌프장 내부 |

| 내 용 | 전경 | | |

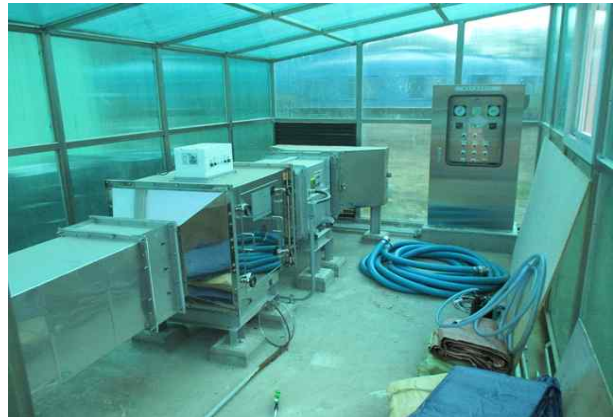
| 사진번호 | 04 | 위치 | 탈취기실 내부 |

| 내 용 | 전경 | | |

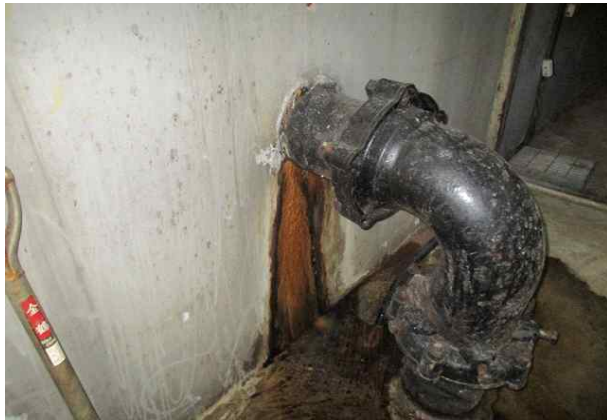
사진번호 07 위치 침사지 내부 벽체

내 용 배수관 이음부 누수 (1EA)

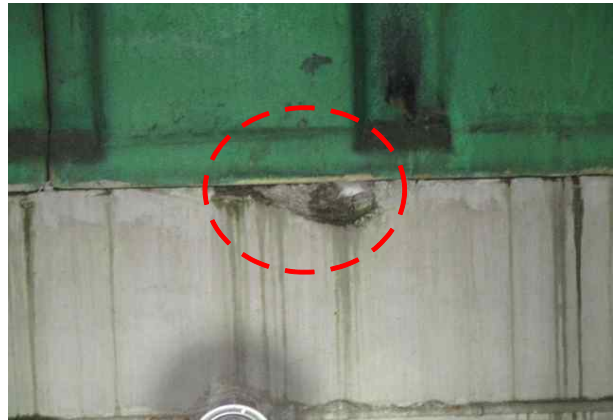
사진번호 08 위치 침사지 내부 벽체

내 용 콘크리트 파손 (A=0.5m×0.2m)

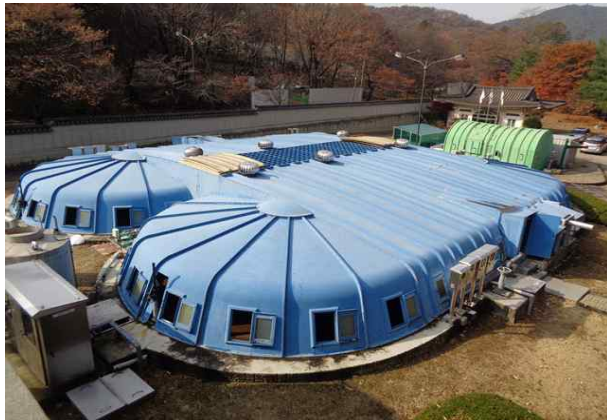
| 사진번호 | 01 | 위치 | - |

| 내 용 | 전경 | | |

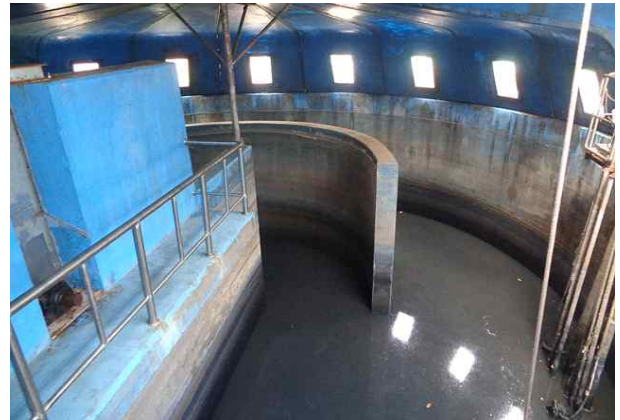
| 사진번호 | 02 | 위치 | 1지 |

| 내 용 | 내부 전경 | | |

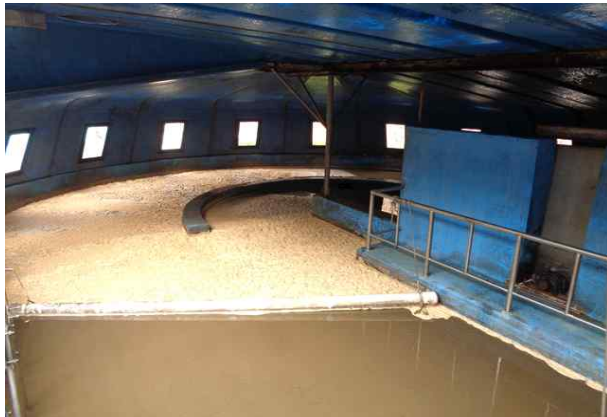
| 사진번호 | 03 | 위치 | 2지 |

| 내 용 | 내부 전경 | | |

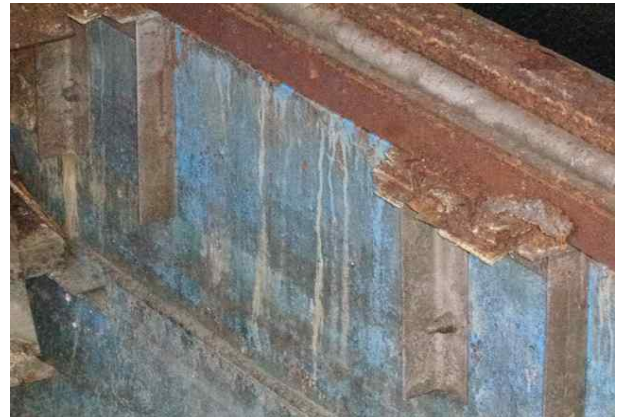
| 사진번호 | 04 | 위치 | 1지 내부 벽체 |

| 내 용 | 균열 및 백태 (L=0.3m) | | |

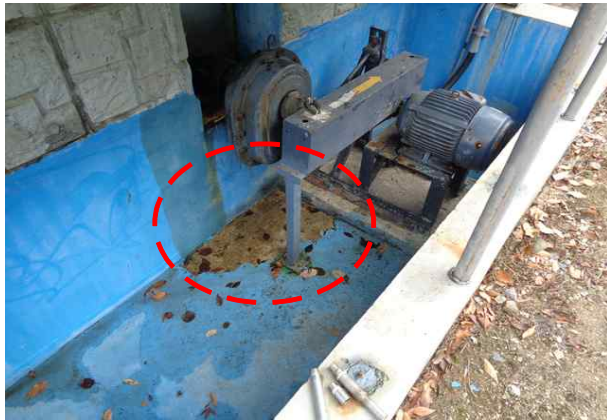
사진번호 07 위치 1지 외부 바닥

내용 마감재 파손 (A=1.0m×1.0m)

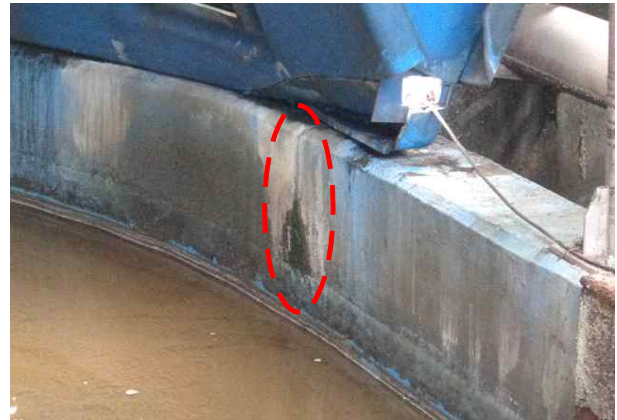
사진번호 08 위치 2지 내부 벽체

내용 균열 및 백태 (L=0.5m, 3ea)

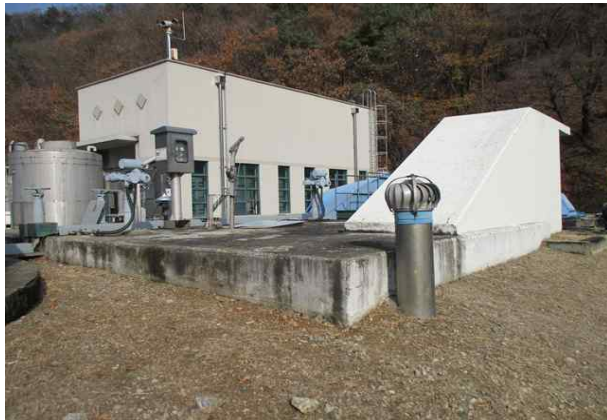
| 사진번호 | 01 | 위치 | - |

| 내 용 | 전경 | | |

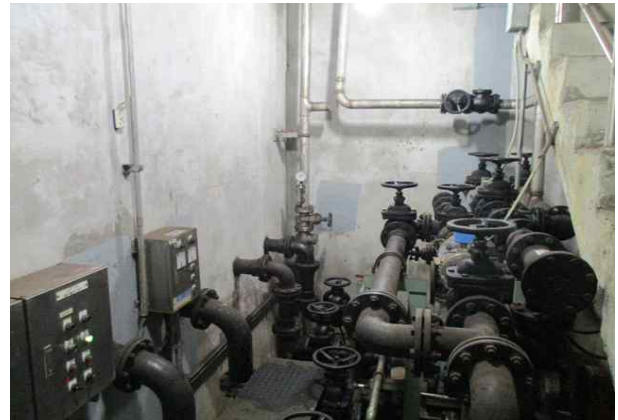
| 사진번호 | 02 | 위치 | 반송오니펌프실 지하층 |

| 내 용 | 전경 | | |

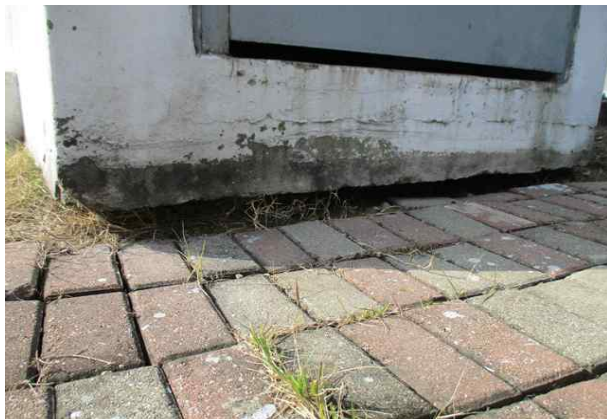
| 사진번호 | 03 | 위치 | 분배조 외부 |

| 내 용 | 공동 (A=2.0m×0.5m, t=6.0cm) | | |

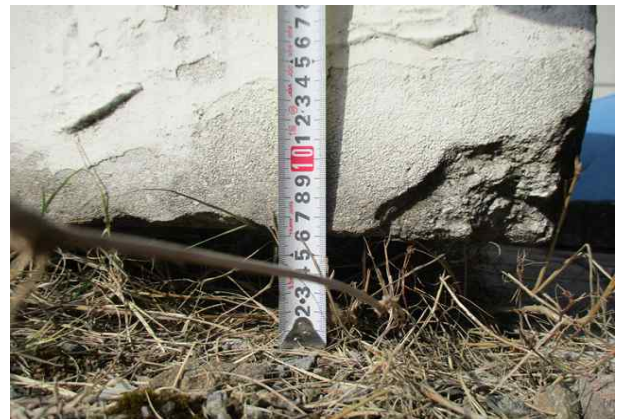
| 사진번호 | 04 | 위치 | 분배조 외부 |

| 내 용 | 공동 (A=2.0m×0.5m, t=6.0cm) | | |

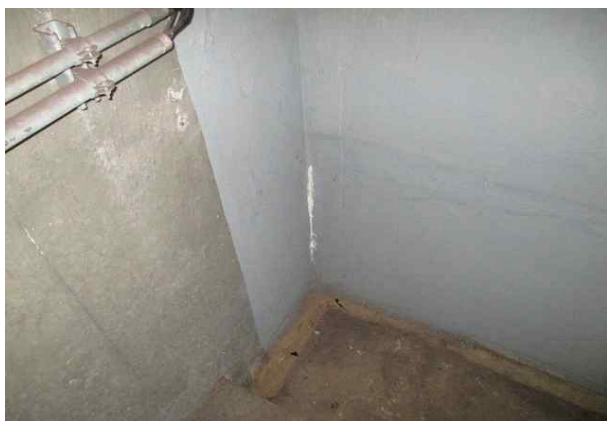
| 사진번호 | 05 | 위치 | 반송오니펌프실 지하층 벽체 |

| 내 용 | 백태 (A=0.1m×1.0m) | | |

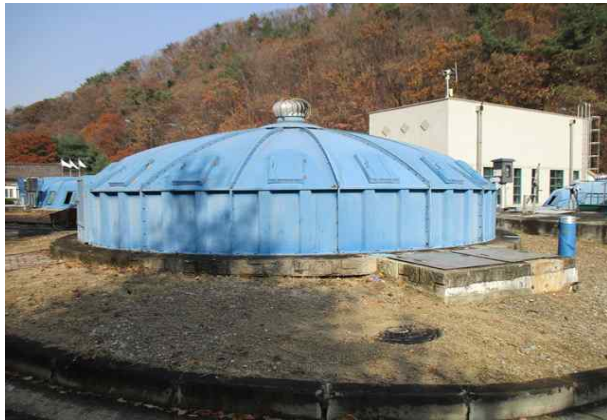
| 사진번호 | 01 | 위치 | - |

| 내 용 | 전경 | | |

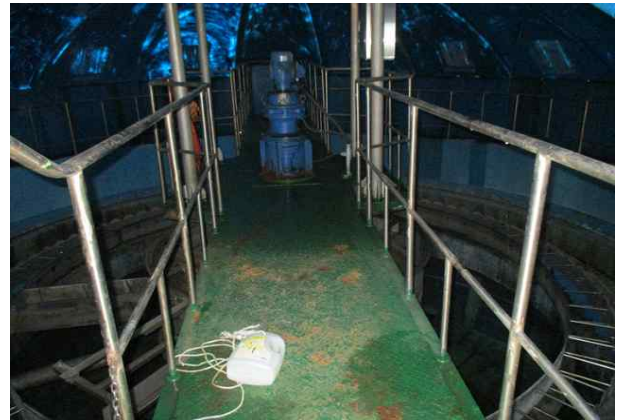
| 사진번호 | 02 | 위치 | 내부 |

| 내 용 | 전경 | | |

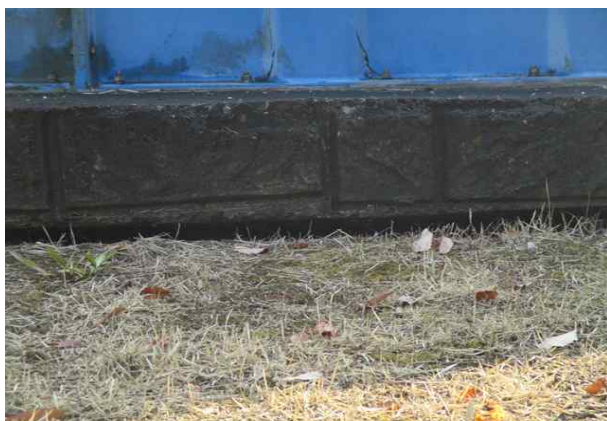
| 사진번호 | 05 | 위치 | 외부 |

| 내 용 | 공동 (A=3.0m×0.3m, 2EA, t=4.7cm) | | |

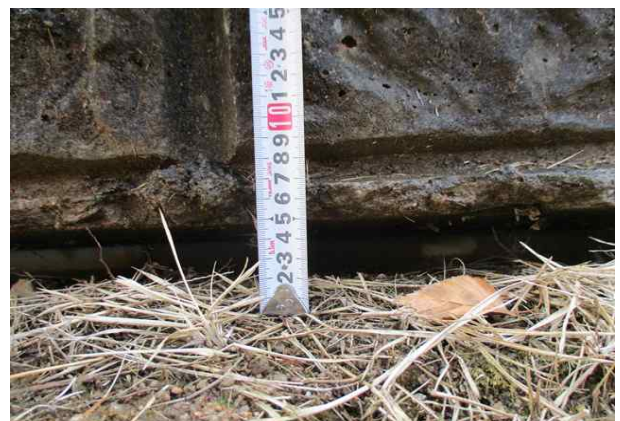
| 사진번호 | 06 | 위치 | 외부 |

| 내 용 | 공동 (A=3.0m×0.3m, 2EA, t=4.7cm) | | |

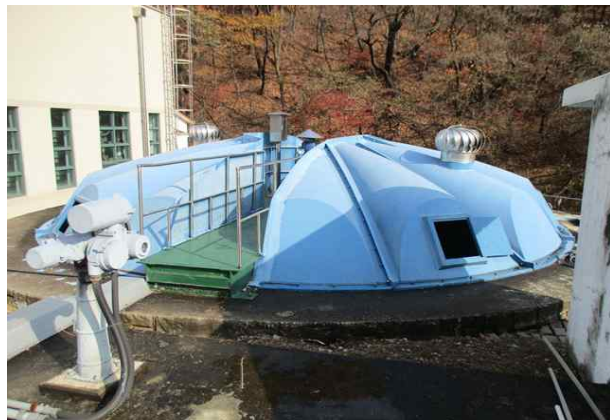
| 사진번호 | 01 | 위치 | - |

| 내 용 | 전경 | | |

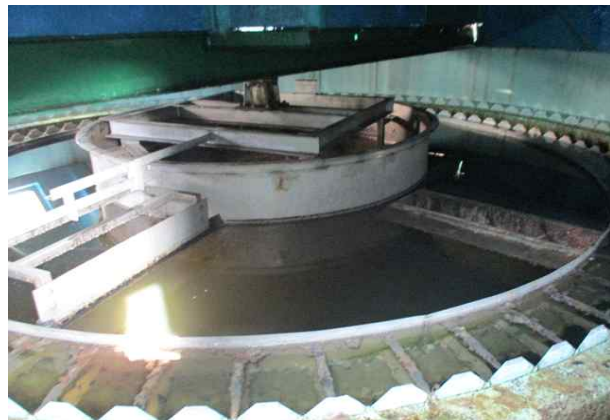
| 사진번호 | 02 | 위치 | 내부 |

| 내 용 | 전경 | | |

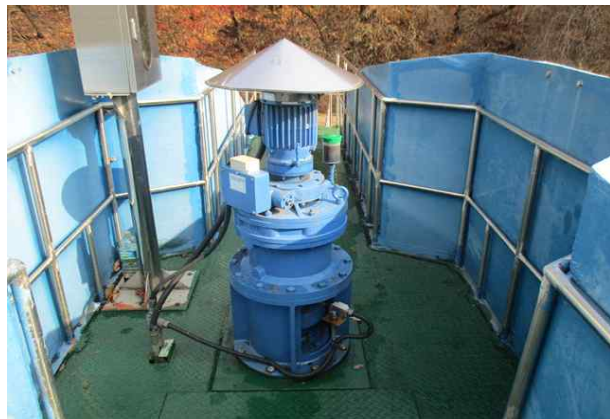
| 사진번호 | 03 | 위치 | 외부 설비(슬러지수집기) |

| 내 용 | 전경 | | |

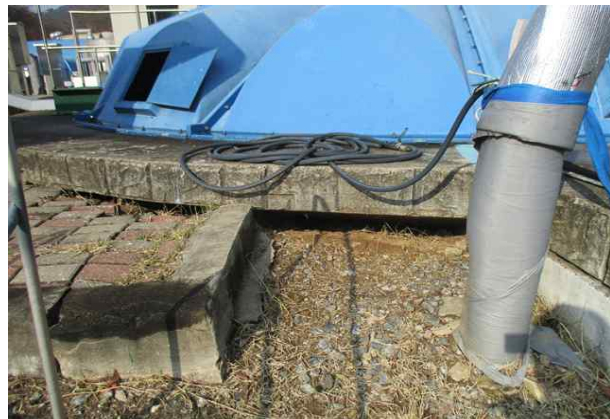
| 사진번호 | 04 | 위치 | 외부 바닥 |

| 내 용 | 공동 (A=3.0m×0.5m, t=6.5cm) | | |

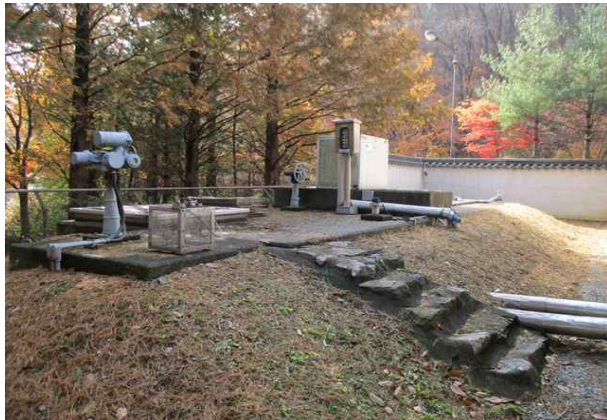
| 사진번호 | 01 | 위치 | - |

| 내 용 | 전경 | | |

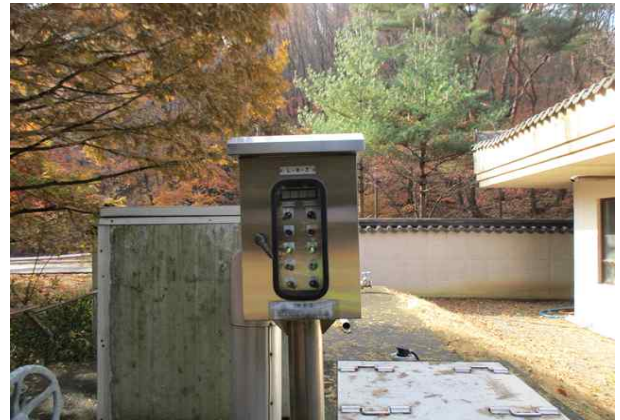
| 사진번호 | 02 | 위치 | 외부 설비 |

| 내 용 | 전경 | | |

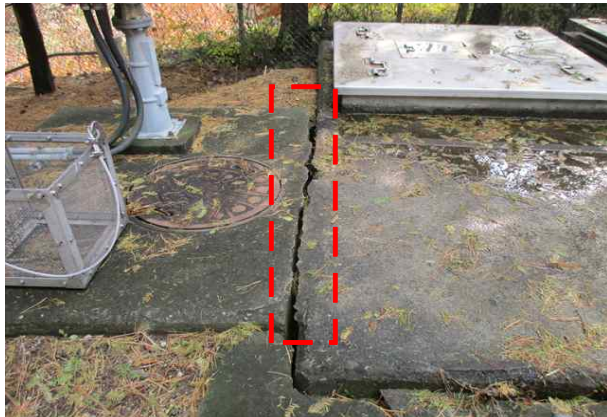
| 사진번호 | 03 | 위치 | 외부 바닥 |

| 내 용 | 이격 (L=1.5m) | | |

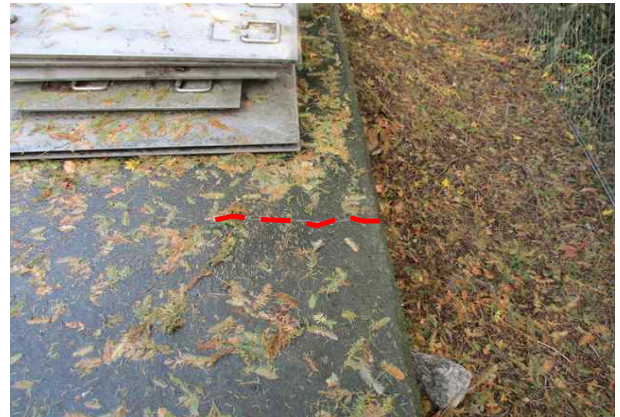
| 사진번호 | 04 | 위치 | 외부 바닥 |

| 내 용 | 균열 (CW=0.2mm, L=0.5m) | | |

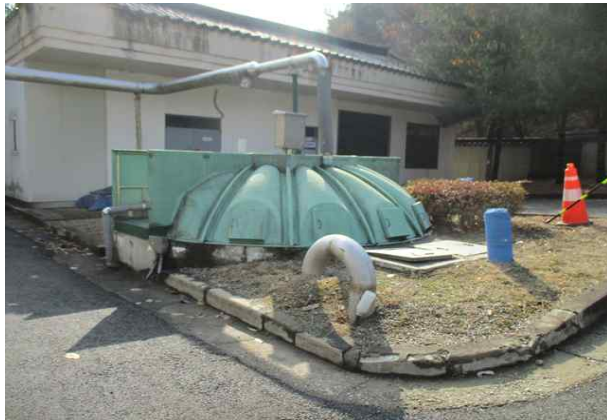
| 사진번호 | 01 | 위치 | - |

| 내 용 | 전경 | | |

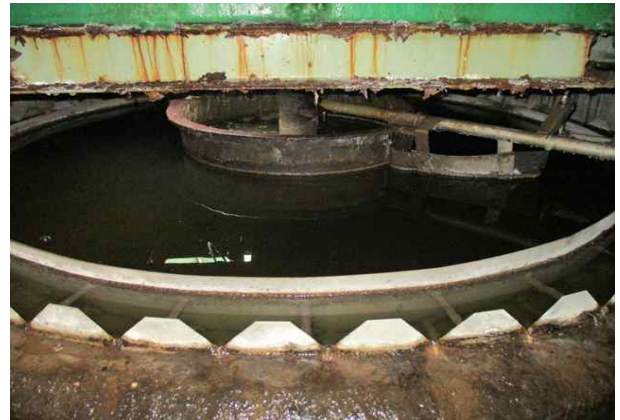
| 사진번호 | 02 | 위치 | 내부 |

| 내 용 | 전경 | | |

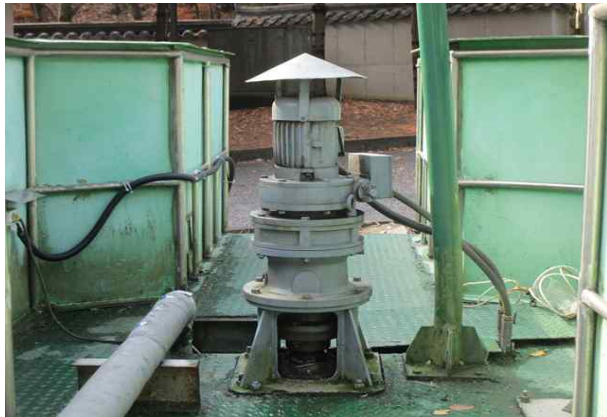
| 사진번호 | 03 | 위치 | 외부 설비 |

| 내 용 | 전경 | | |

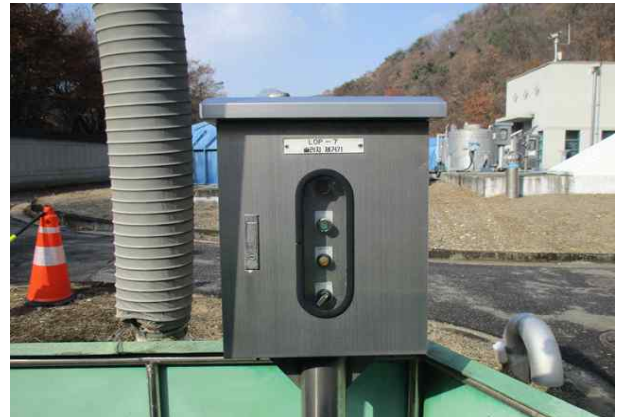
| 사진번호 | 04 | 위치 | 외부 설비 |

| 내 용 | 전경 | | |

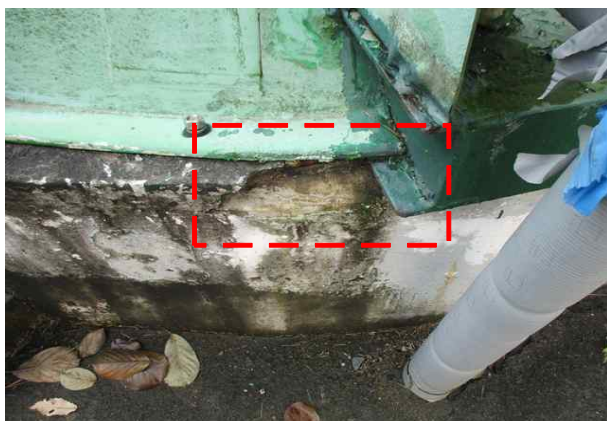
| 사진번호 | 05 | 위치 | 외부 벽체 |

| 내 용 | 박리 및 박락 (A=0.3m×0.2m, 5EA) | | |

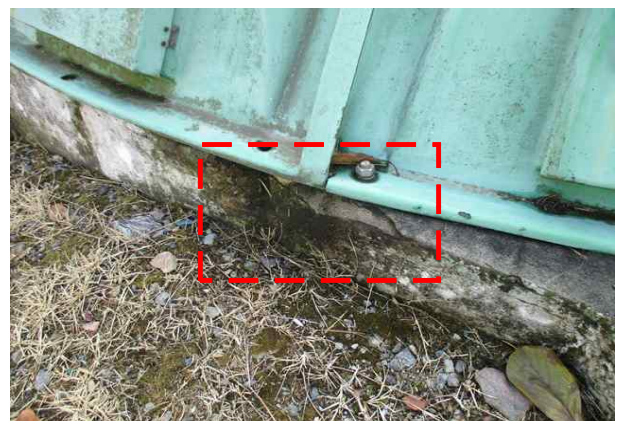
| 사진번호 | 06 | 위치 | 외부 벽체 |

| 내 용 | 박리 및 박락 (A=0.3m×0.2m, 5EA) | | |

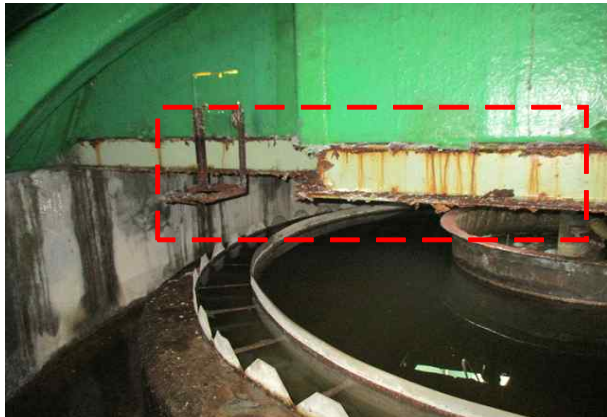
| 사진번호 | 09 | 위치 | 내부 점검로 |

| 내 용 | 녹발생 (A=3.0m×0.2m, 2EA) | | |

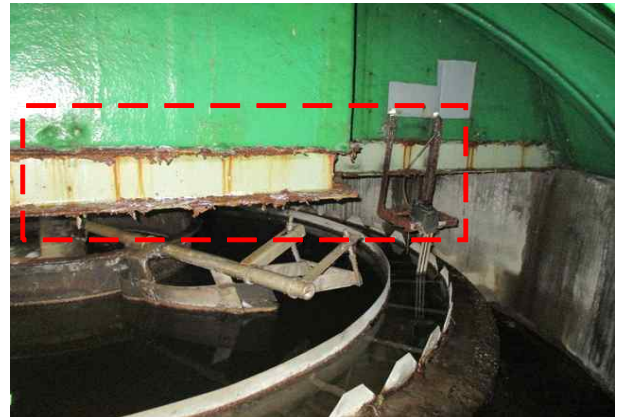
| 사진번호 | 10 | 위치 | 내부 점검로 |

| 내 용 | 녹발생 (A=3.0m×0.2m, 2EA) | | |

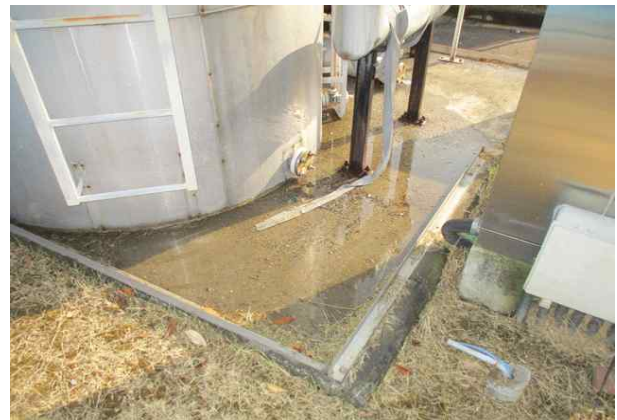
| 사진번호 | 06 | 위치 | 외부 바닥 |

| 내 용 | 채수 및 표면박리 (A=2.0m×1.0m) | | |

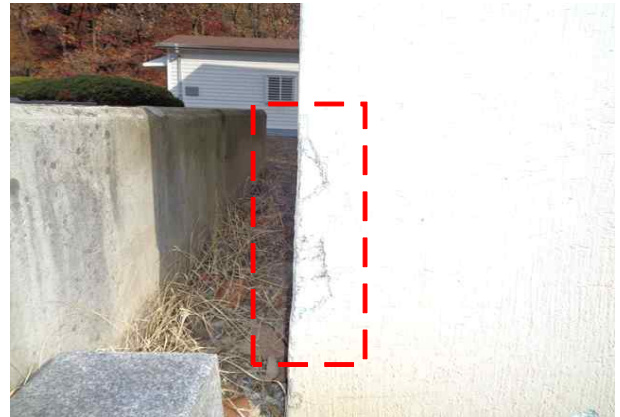
| 사진번호 | 04 | 위치 | 외부 벽체 |

| 내 용 | 마감재 파손 (A=0.1m×0.1m, 2EA) | | |

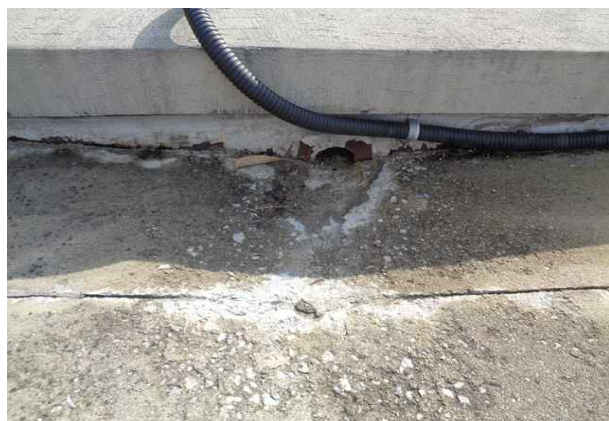
| 사진번호 | 11 | 위치 | 옥상층 바닥 |

| 내 용 | 표면박리 (A=0.3m×0.3m) | | |

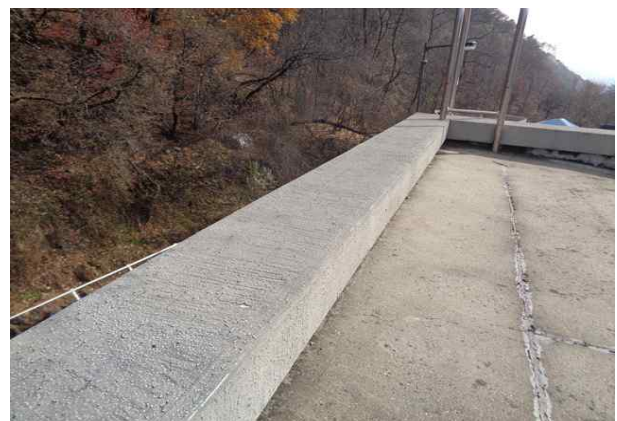
| 사진번호 | 12 | 위치 | 옥상층 벽체 |

| 내 용 | 상태 양호 | | |

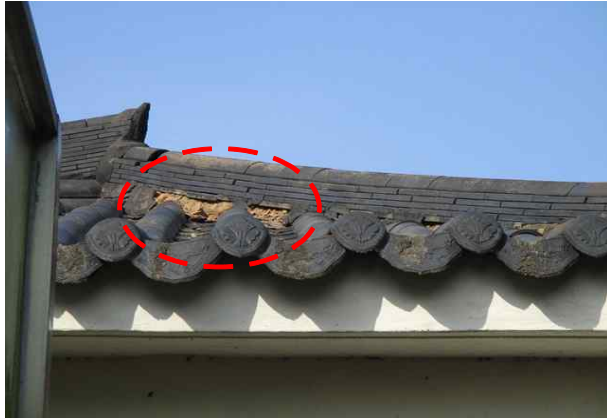
| 사진번호 | 07 | 위치 | 옥상층 |

| 내 용 | 기와 탈락 (A=1.0m×0.2m) | | |

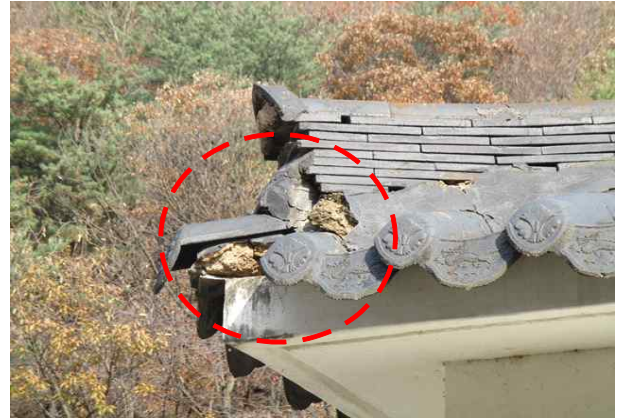
| 사진번호 | 08 | 위치 | 옥상층 |

| 내 용 | 기와 탈락 (4EA) | | |

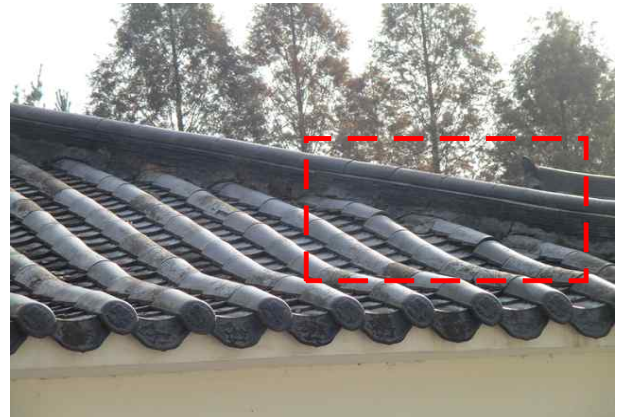
| 사진번호 | 10 | 위치 | 옥상층 |

| 내 용 | 기와 들뜸 (A=0.5m×0.5m) | | |

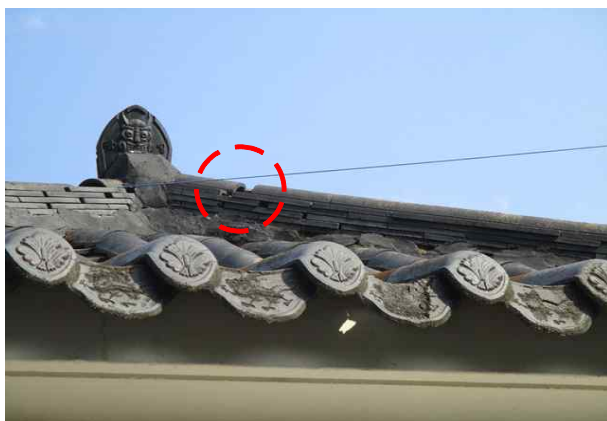
| 사진번호 | 11 | 위치 | 옥상층 |

| 내 용 | 기와 밀림 (L=0.3m, 4EA) | | |

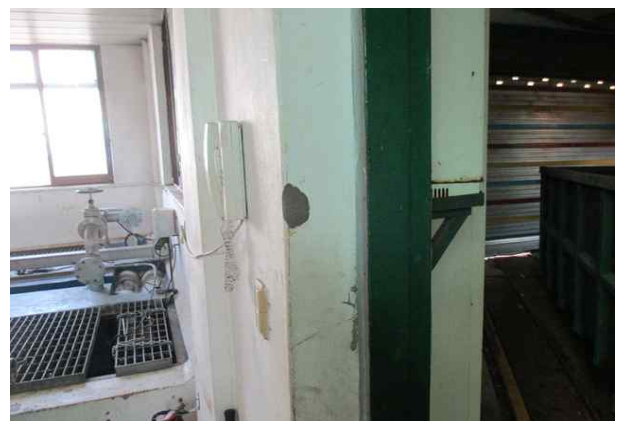
| 사진번호 | 12 | 위치 | 내부 벽체 |

| 내 용 | 마감재 파손 (A=0.1m×0.1m) | | |

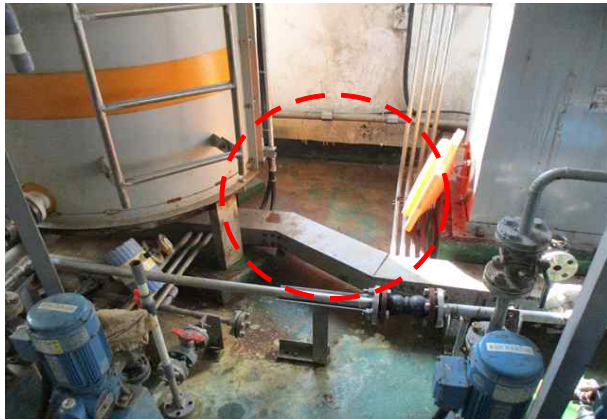
| 사진번호 | 15 | 위치 | 내부 바닥 |

| 내 용 | 체수흔적 및 녹발생 (A=1.5m×1.5m) | | |

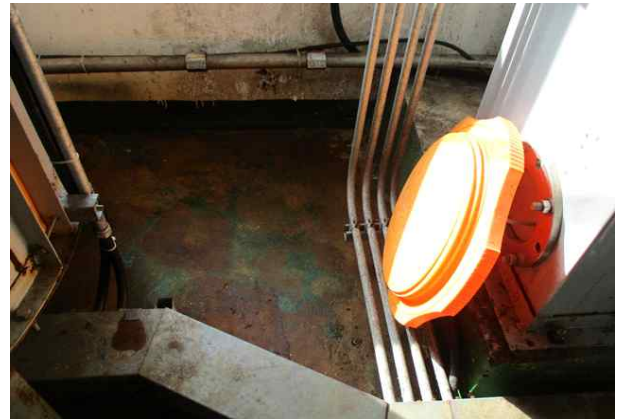
| 사진번호 | 16 | 위치 | 내부 바닥 |

| 내 용 | 체수흔적 및 녹발생 (A=1.5m×1.5m) | | |

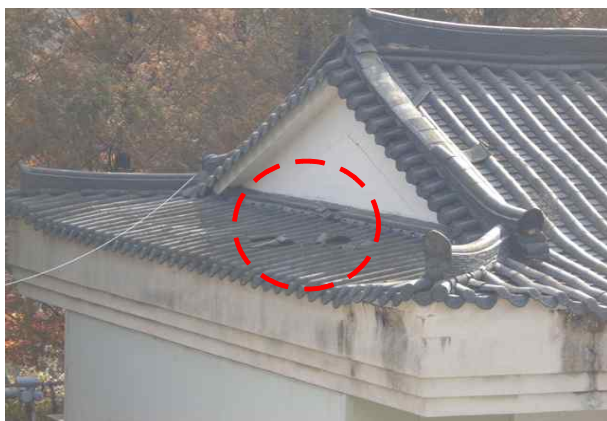
| 사진번호 | 11 | 위치 | 옥상층 |

| 내 용 | 암기와 탈락 (13EA) | | |

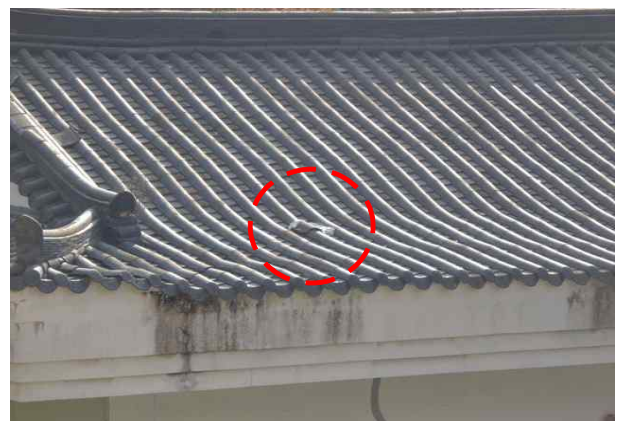
| 사진번호 | 12 | 위치 | 옥상층 |

| 내 용 | 암기와 탈락 (13EA) | | |

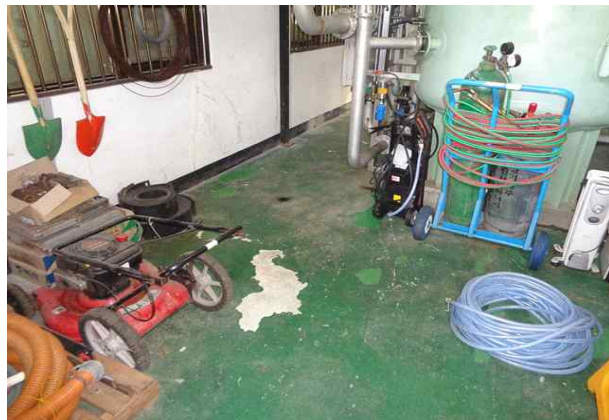
| 사진번호 | 13 | 위치 | 내부 여과기실 바닥 |

| 내 용 | 도장박리 (A=1.0m×0.5m) | | |

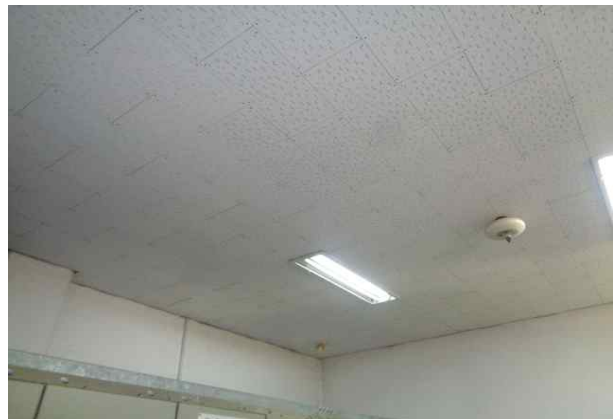
| 사진번호 | 16 | 위치 | 내부 변전실 천장 |

| 내 용 | 텍스 상태 양호, 누수흔적 없음 | | |

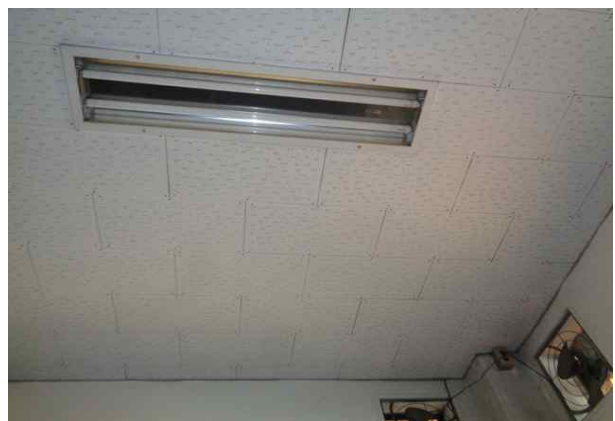
| 사진번호 | 18 | 위치 | 내부 발전기실 천장 |

| 내 용 | 텍스 상태 양호, 누수흔적 없음 | | |

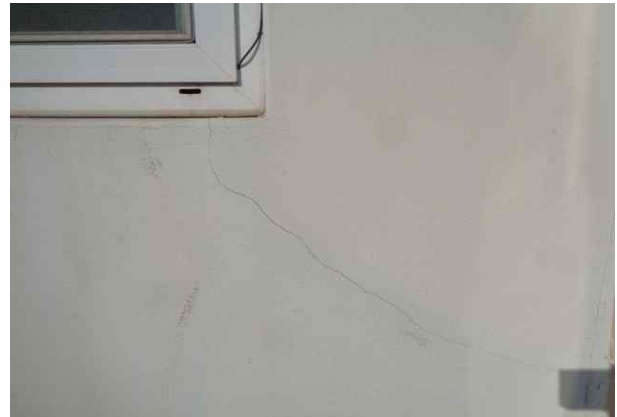
| 사진번호 | 04 | 위치 | 외부 벽체 |

| 내 용 | 마감균열 (CW=0.3mm, L=1.0m) | | |

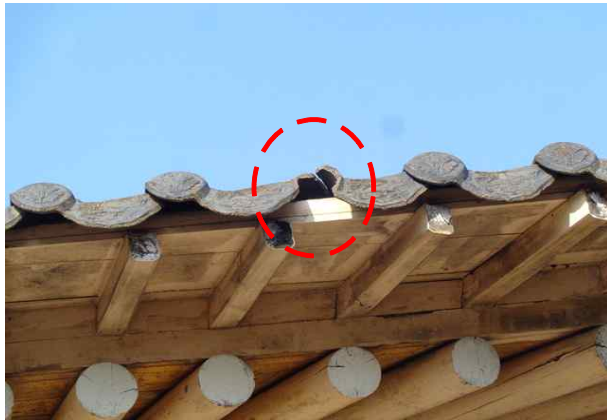
사진번호 07 위치 옥상층  
내 용 수막새 기와 파손 (1EA)

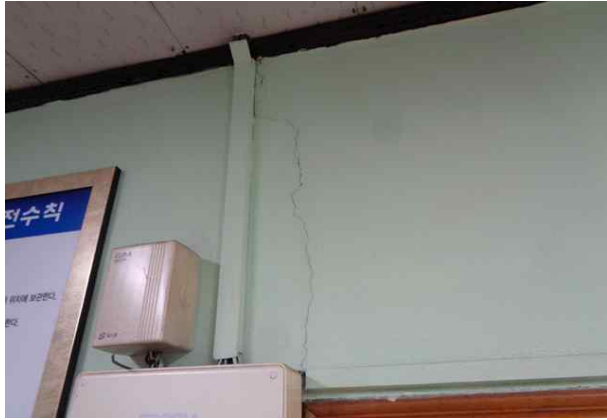
사진번호 13 위치 내부 사무실 벽체

내 용 마감균열 (CW=0.3mm, L=0.5m)
