## 제3장 현장조사 및 시험

### 3.2 외관조사

## 3.2.1 시설물별 외관조사 결과

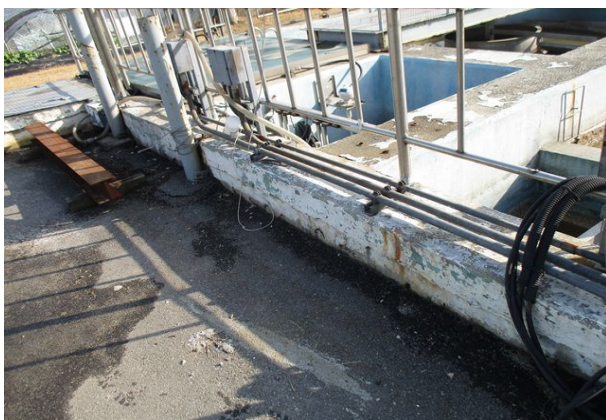
외부, 주변 지반 침하 흔적 (t=7.0cm)

- 외관조사결과, 주요 손상으로 벽체 균열, 망상균열, 재료분리, 주변 지반 침하 등이 조사됨
- 기 손상들은 건조수축, 공용중 열화, 장기침하로 인한 손상으로 내구성확보차원의 조치가 필요함
- 현재 주변지반 침하는 전회와 비교시 진전이 미미한 상태이나, 주의관찰이 요구됨

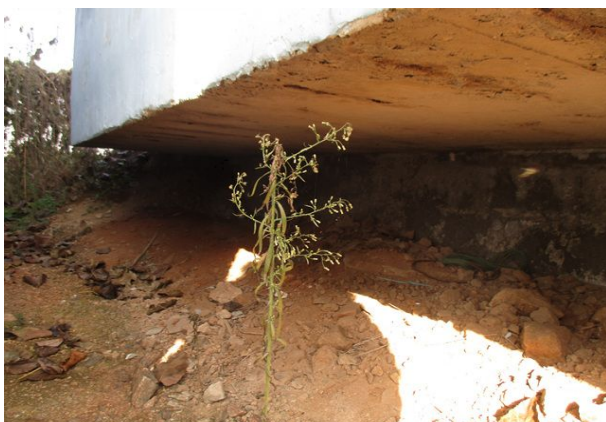
외부  
지반 공동 (A=7.0m×1.0m)

- 외관조사결과, 주요 손상으로 외부 벽체 망상균열, 도장박리, 박락, 지반 공동 등이 조사됨
- 기 발생된 손상들은 건조수축, 공용중 열화, 주변 공사(수질측정소)로 인한 손상으로 유지관리 차원의 조치가 필요함

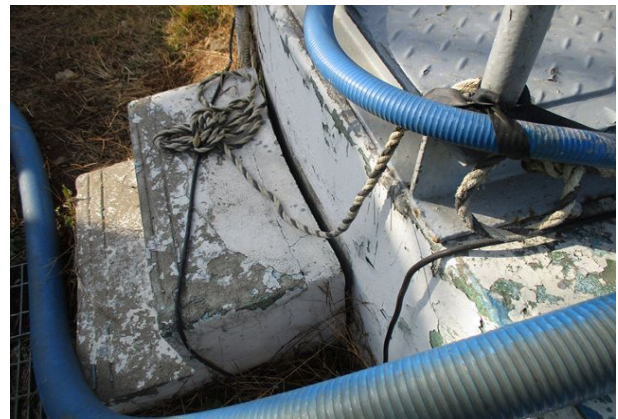
외부 계단  
이격 (L=1.0m)

| 구 분 | | 단위 | 기존(2014년) 정밀점검 | 금회(2016년) 정밀점검 | 비 고 |
|---|---|---|---|---|---|
| <p>■ 검토의견</p> <ul style="list-style-type: none"> <li>■ 외관조사결과, 주요 손상으로 내부 벽체 균열, 백태, 외부 벽체 도장박리, 계단부 이격, 주변지반 침하 등이 조사됨</li> <li>■ 기 손상들은 건조수축, 공용중 열화, 장기 침하로 인한 손상으로 유지관리 차원의 조치가 필요함</li> <li>■ 현재 주변지반 침하는 전회와 비교시 진전이 미미한 상태이나, 주의관찰이 요구됨</li> </ul> | | | | | |

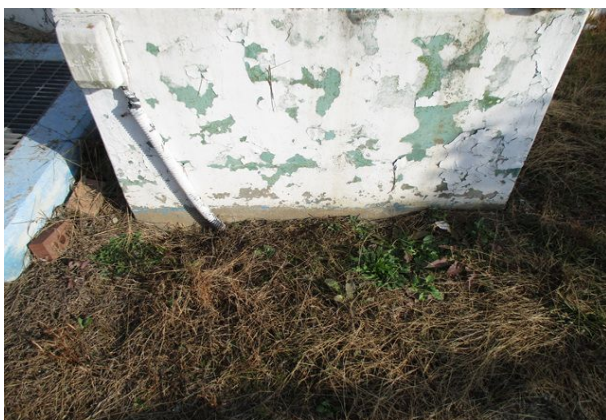
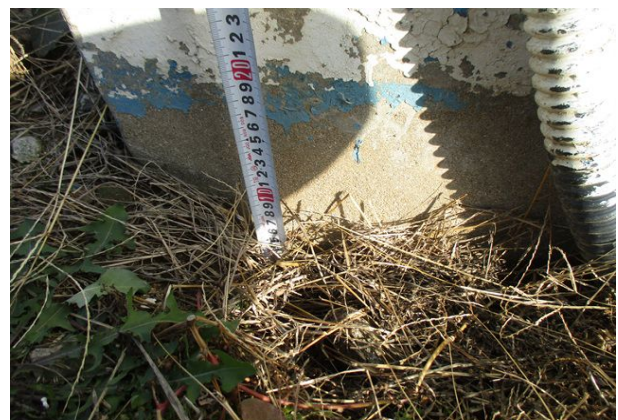
외부, 주변 지반 침하 흔적 (t=17.0cm)

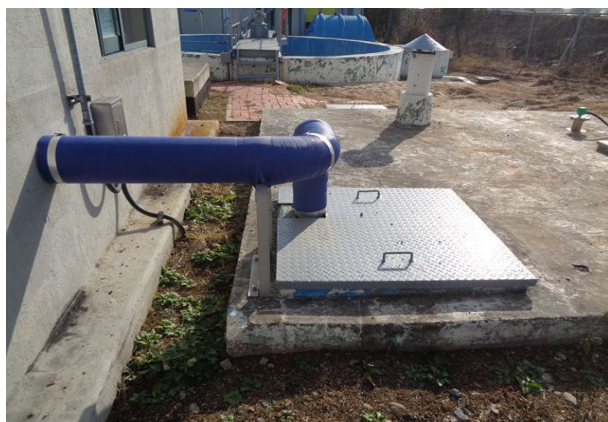
외부 바닥, 콘크리트 파손 (A=0.5m×0.5m)

| 구 분 | | 단위 | 기존(2014년) 정밀점검 | 금회(2016년) 정밀점검 | 비 고 |
|---|---|---|---|---|---|
| <p>■ 검토의견</p> <ul style="list-style-type: none"> <li>■ 외관조사결과, 주요 손상으로 외부 바닥 균열, 박리, 파손 등이 조사됨</li> <li>■ 기 발생된 손상들은 건조수축, 공용중 열화로 인한 손상으로 유지관리 차원의 조치가 필요함</li> </ul> | | | | | |

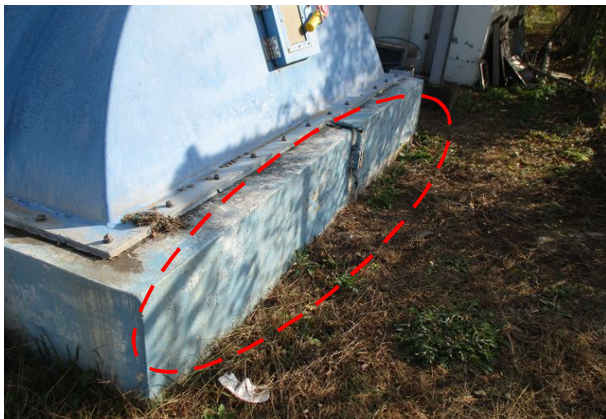
외부 벽체  
도장박리 (A=2.0m×0.5m)

- 외관조사결과, 주요 손상으로 외부 바닥 박락, 도장박리, 주변 지반 침하 등이 조사됨
- 기 손상들은 건조수축, 공용중 열화, 장기 침하로 인한 손상으로 유지관리 차원의 조치가 필요함
- 현재 주변지반 침하는 전회와 비교시 진전이 미미한 상태이나, 주의관찰이 요구됨

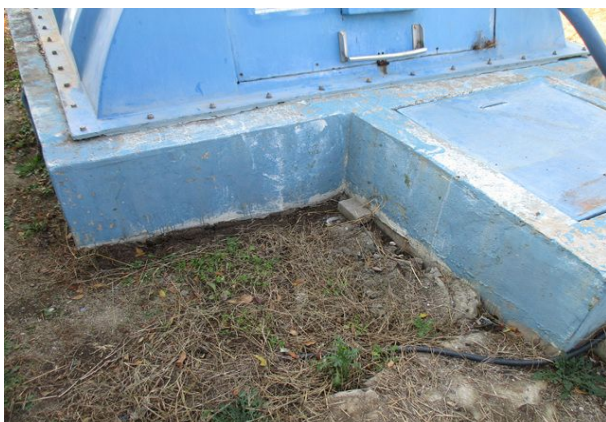
외부, 주변 지반 침하 흔적 (L=5.5m, t=8.0cm)

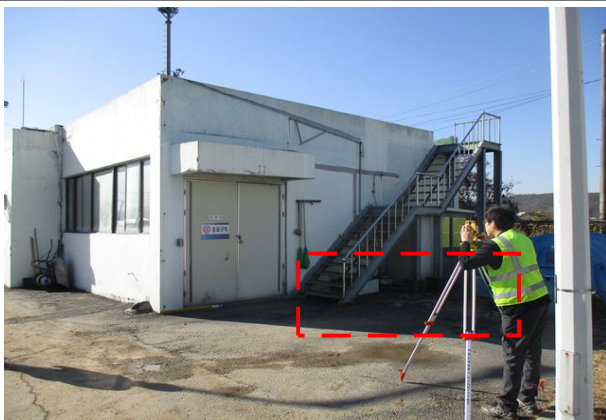
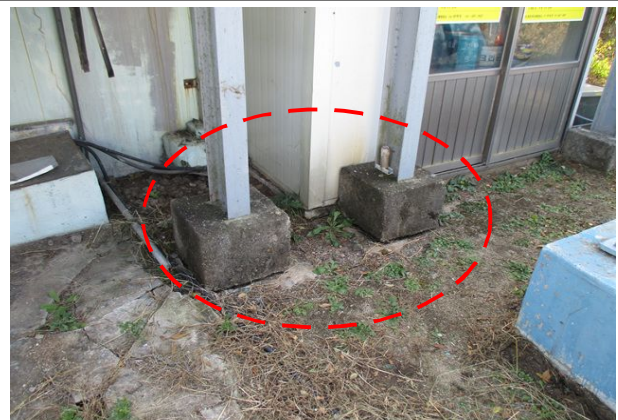
외부 계단, 침하

- 외관조사결과, 주요 손상으로 내·외부 벽체 균열, 파손, 누수흔적, 계단부 철근노출, 박락, 천장 마감재 변형, 옥상층 박락, 도장박리, 외부 계단 침하 등이 조사됨
- 기 발생된 손상들은 건조수축, 공용층 열화, 관리동 및 탈수기동 구조물 간섭, 주변 지반 침하로 인한 손상으로 유지관리차원의 조치가 필요함
- 관리동 측량결과, 탈수기동 간섭으로 상단부 변위가 다수 발생한 상태이며, 부동침하로 인한 구조물의 구조적 손상이 우려되므로 지반침하와 연계한 조치가 필요함

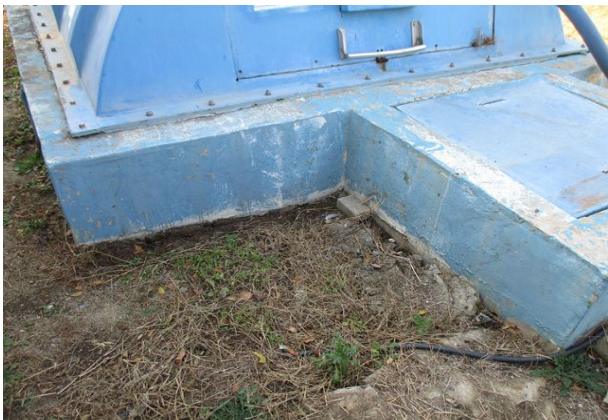
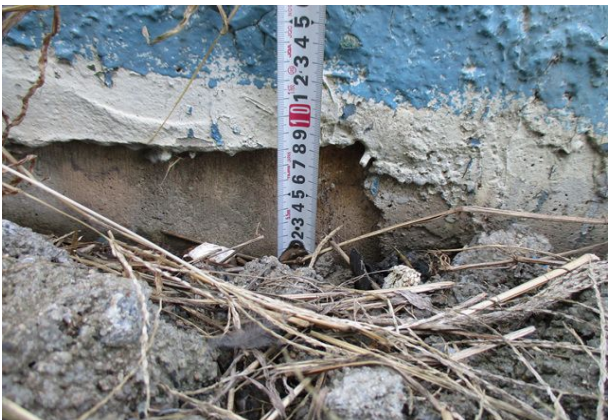
본 구조물의 육안조사 결과, 유량조정조/최초침전지, 포기조, 최종침전지등의 수처리시설물과 관리동 및 탈수기동에서 주변지반 침하 흔적이 조사되었다. 특히, 관리동 및 탈수기동의 경우에는 내부 균열( $cw=3.0mm$ )과 천장부 마감재 변형 등이 동반된 구조물 부등침하가 발생된 상태이다.

| <p>농축조<br/>주변지반 침하 흔적 (<math>t=8.0cm</math>)</p> | <p>농축조<br/>주변지반 침하 흔적 (<math>t=8.0cm</math>)</p> |
