# 매산 공공하수처리시설

시설물명 : 중계펌프장

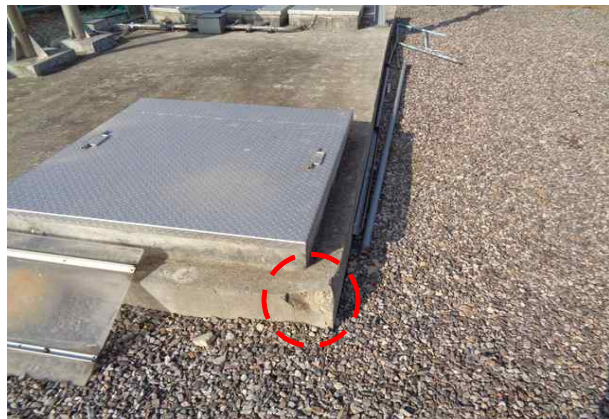
| 사진번호 | 03 | 위치 | 외부 바닥 |

| 내 용 | 콘크리트 파손 (A=0.2m×0.2m) | | |

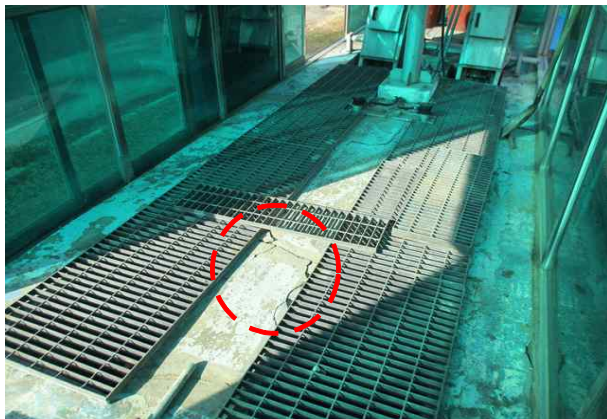
| 사진번호 | 09 | 위치 | 바닥 |

| 내 용 | 콘크리트 박리 및 박락 (A=1.5m×0.5m) | | |

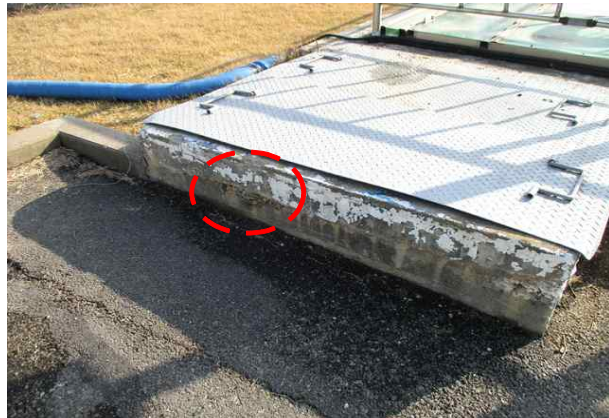
| 사진번호 | 07 | 위치 | 외부 벽체 |

| 내 용 | 재료분리 (A=0.5m×0.2m, 2EA) | | |

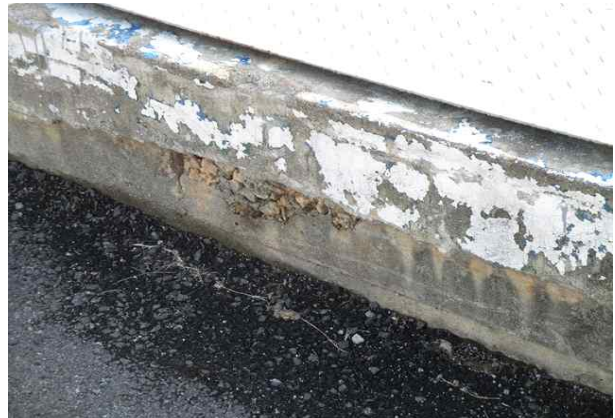
| 사진번호 | 08 | 위치 | 외부 벽체 |

| 내 용 | 재료분리 (A=0.5m×0.2m, 2EA) | | |

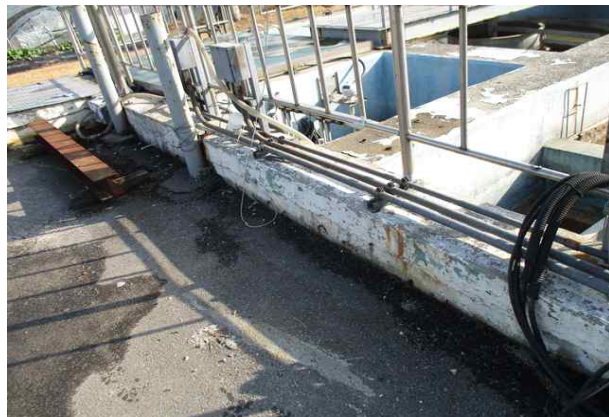
| 사진번호 | 09 | 위치 | 외부 |

| 내 용 | 주변 지반 침하 흔적 (A=0.5m×45.0m) | | |

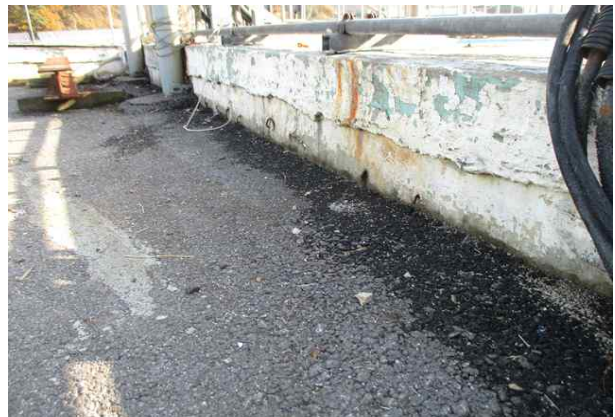
| 사진번호 | 10 | 위치 | 외부 |

| 내 용 | 주변 지반 침하 흔적 (A=0.5m×45.0m) | | |

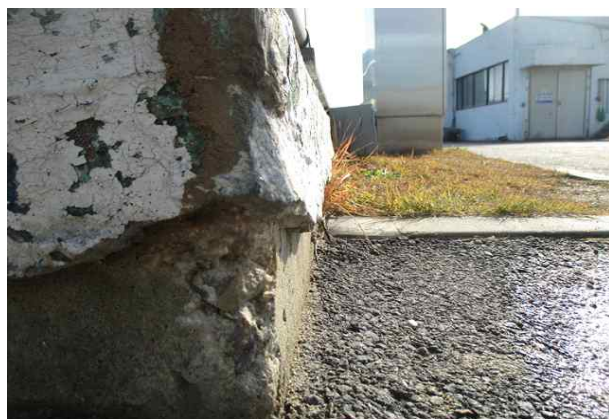
| 사진번호 | 11 | 위치 | 외부 |

| 내 용 | 주변 지반 침하 흔적 (A=0.5m×45.0m) | | |

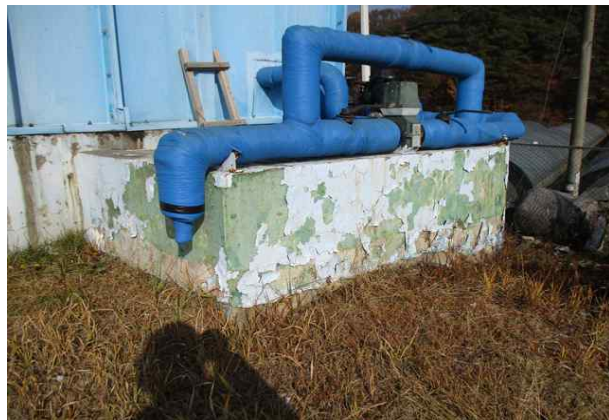
| 사진번호 | 07 | 위치 | 외부 벽체 |

| 내 용 | 도장박리 (A=1.0m×4.0m) | | |

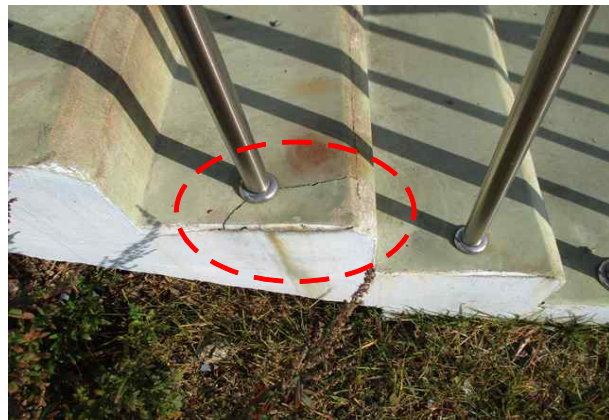
| 사진번호 | 08 | 위치 | 외부 계단 |

| 내 용 | 마감재 박락 (A=0.5m×0.1m) | | |

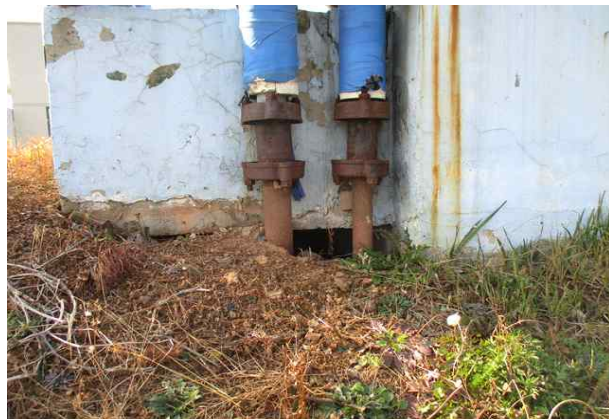
| 사진번호 | 09 | 위치 | 외부 |

| 내 용 | 지반 공동 (A=2.0m×1.0m) | | |

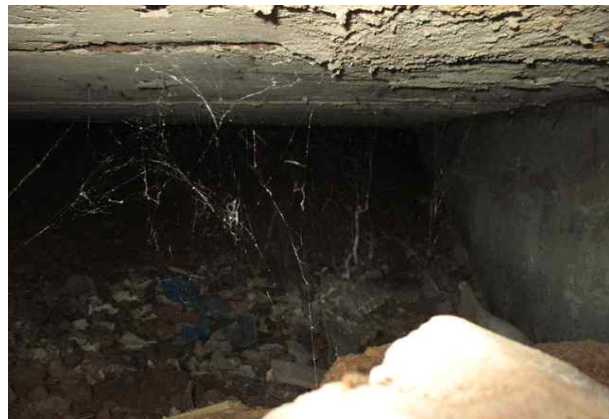
| 사진번호 | 10 | 위치 | 외부 |

| 내 용 | 지반 공동 (A=2.0m×1.0m) | | |

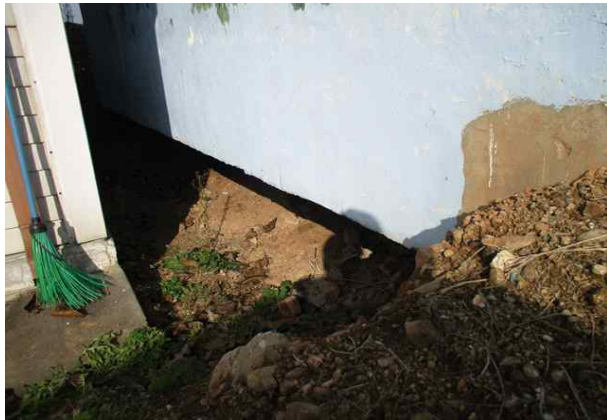
| 사진번호 | 13 | 위치 | 외부 |

| 내 용 | 지반 공동 (A=7.0m×1.0m) | | |

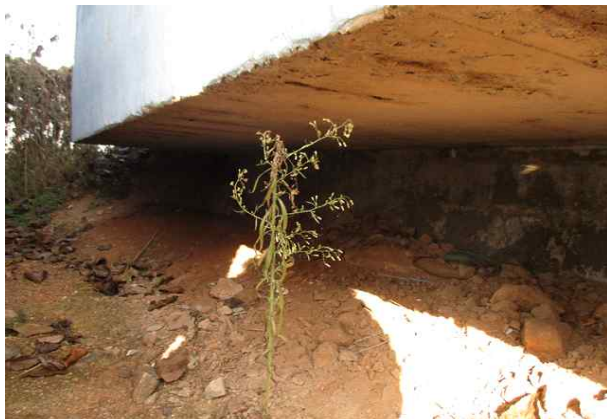
| 사진번호 | 15 | 위치 | 외부 |

| 내 용 | 지반 공동 (A=7.0m×1.0m) | | |

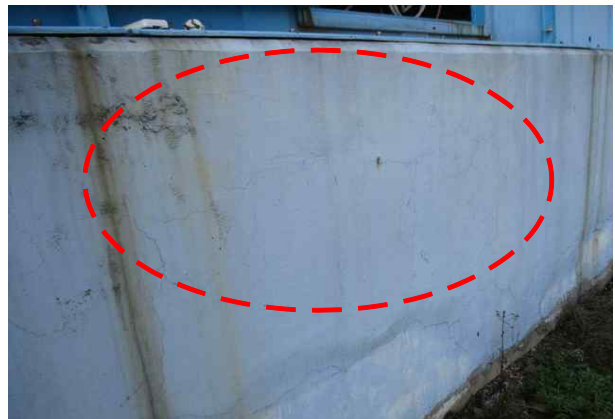
| 사진번호 | 16 | 위치 | 외부 벽체 |

| 내 용 | 망상균열 (A=7.0m×1.0m) | | |

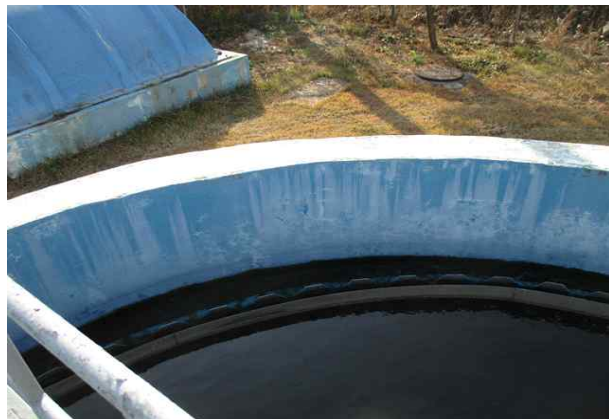
| 사진번호 | 03 | 위치 | 내부 벽체 |

| 내 용 | 균열 및 백태 (L=1.0m) | | |

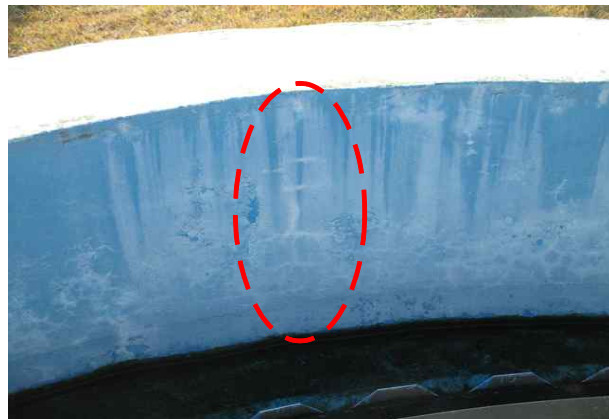
| 사진번호 | 04 | 위치 | 내부 벽체 |

| 내 용 | 균열 및 백태 (L=1.0m) | | |

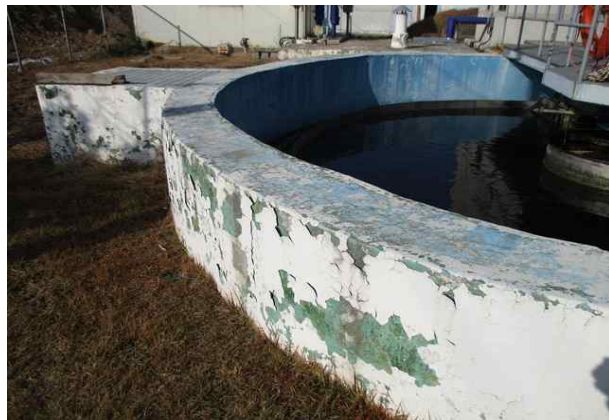
사진번호 07 위치 외부 벽체

내 용 도장박리 (A=12.0m×1.5m)

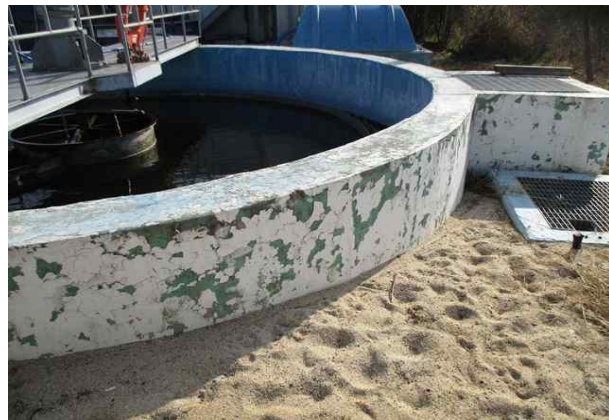
사진번호 08 위치 외부 벽체

내 용 도장박리 (A=12.0m×1.5m)

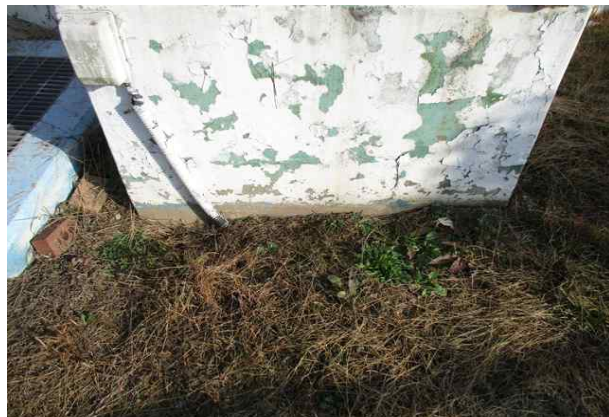
사진번호 09 위치 외부

내 용 주변 지반 침하 흔적 (A=1.5m×0.2m)

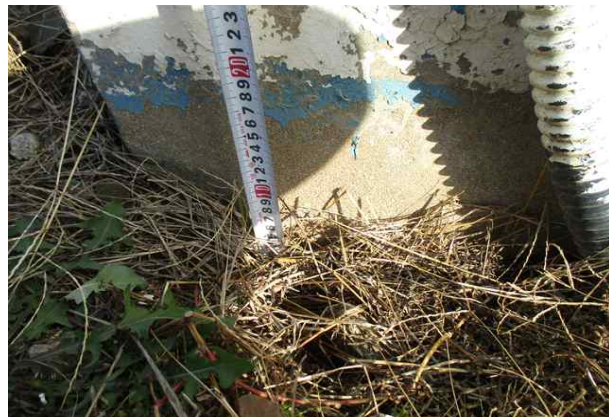
사진번호 10 위치 외부

내 용 주변 지반 침하 흔적 (A=1.5m×0.2m)

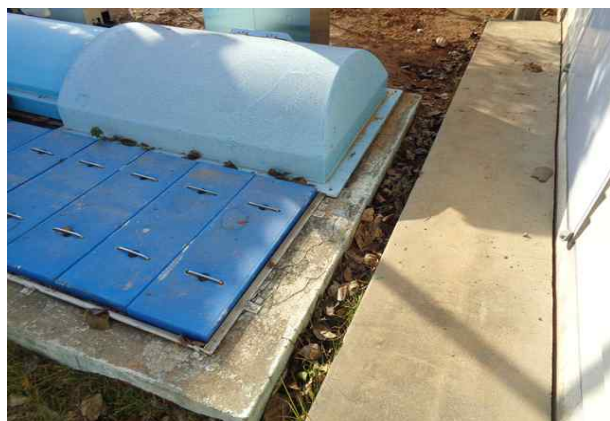
| 사진번호 | 05 | 위치 | 외부 바닥 |

| 내 용 | 콘크리트 박리 및 박락 (A=2.5m×1.0m) | | |

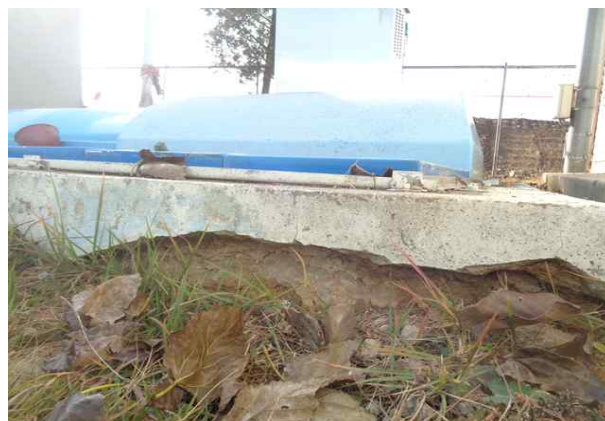
| 사진번호 | 06 | 위치 | 외부 바닥 |

| 내 용 | 콘크리트 박리 및 박락 (A=2.5m×1.0m) | | |

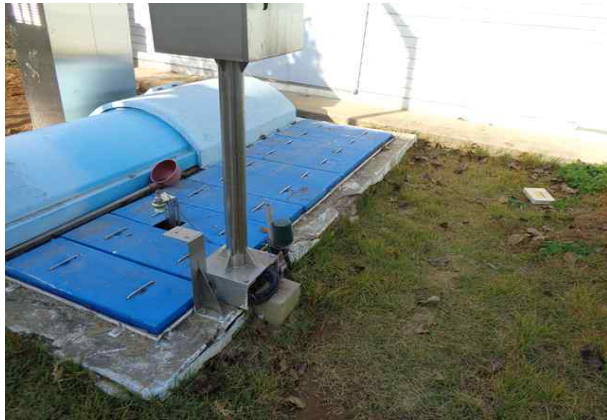
| 내 용 | 콘크리트 박리 및 박락 (A=4.0m×0.5m) | | | 내 용 | 콘크리트 박리 및 박락 (A=4.0m×0.5m) | | |

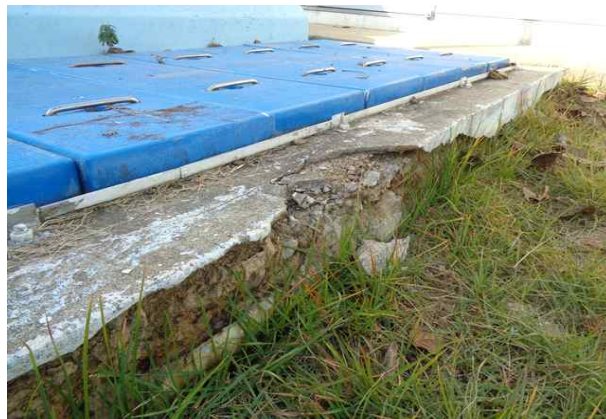
| 사진번호 | 09 | 위치 | 1층 내부 (연결동) 바닥 | 사진번호 | | 위치 | |

| 내 용 | 콘크리트 박리 및 박락 (A=4.0m×0.5m) | | | 내 용 | | | |

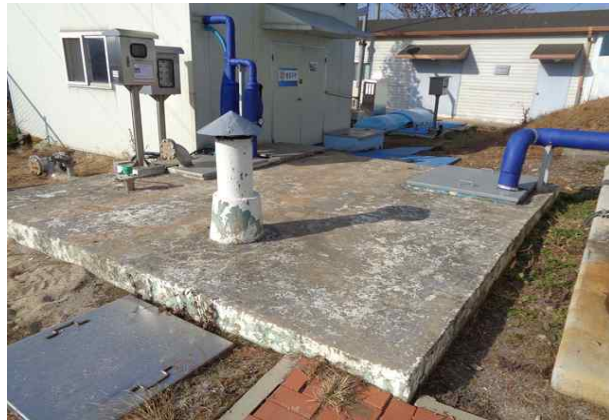
| 사진번호 | 01 | 위치 | - |

| 내 용 | 전경 | | |

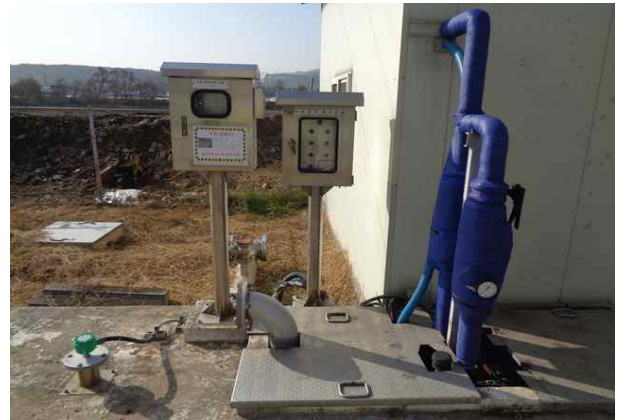
| 사진번호 | 02 | 위치 | 외부 설비 |

| 내 용 | 상태 양호 | | |

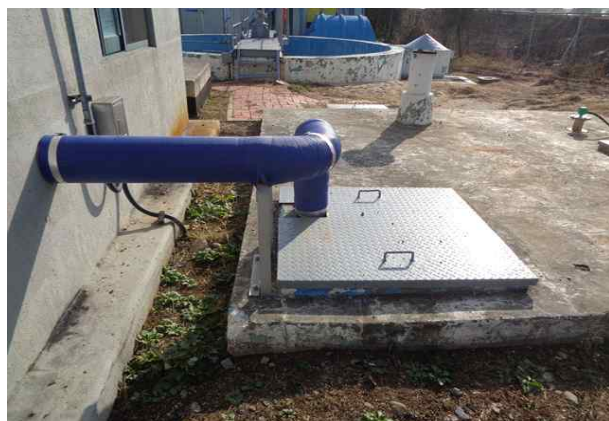
| 사진번호 | 05 | 위치 | 외부 바닥 |

| 내 용 | 콘크리트 파손 (A=0.5m×0.5m) | | |

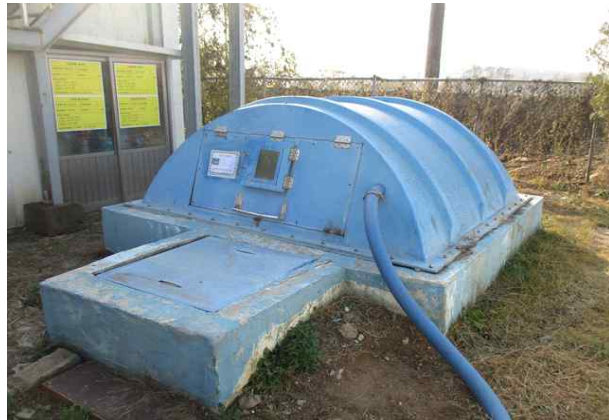
| 사진번호 | 01 | 위치 | - |

| 내 용 | 전경 | | |

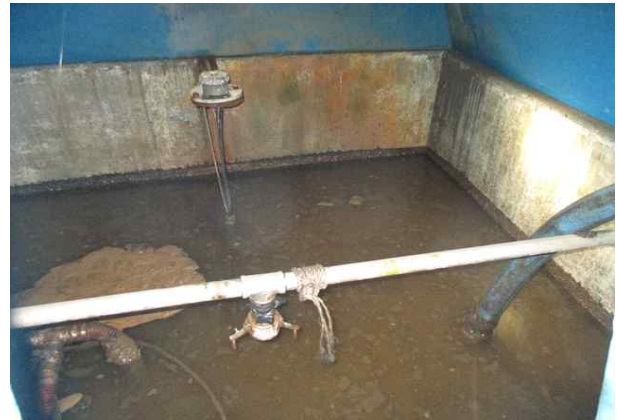
| 사진번호 | 02 | 위치 | 내부 |

| 내 용 | 전경 | | |

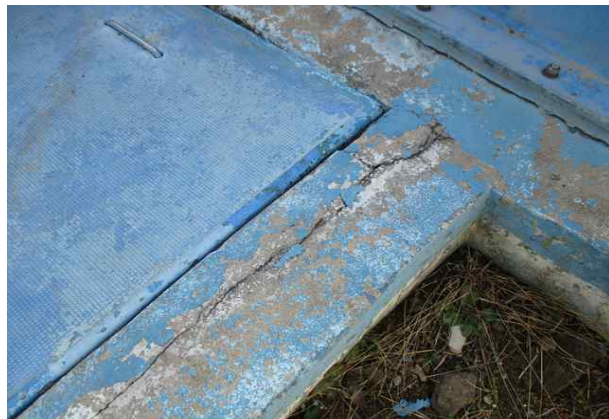
| 사진번호 | 03 | 위치 | 외부 바닥 |

| 내 용 | 콘크리트 박리 (A=0.5m×0.1m) | | |

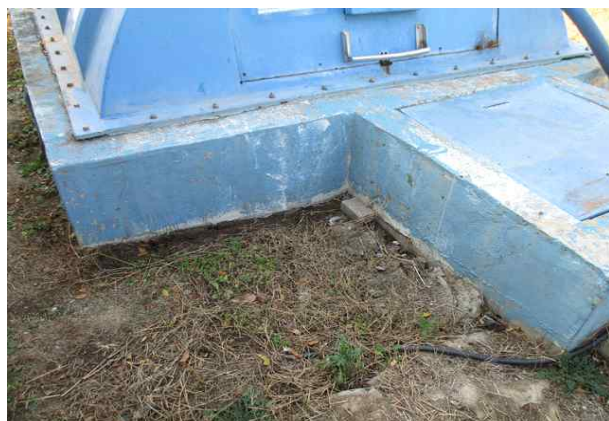
| 사진번호 | 05 | 위치 | 외부 |

| 내 용 | 주변 지반 침하 흔적 (A=1.0m×5.5m) | | |

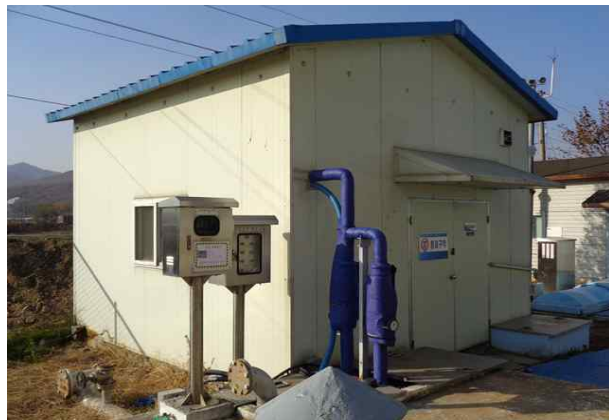
| 사진번호 | 01 | 위치 | - |

| 내 용 | 전경 | | |

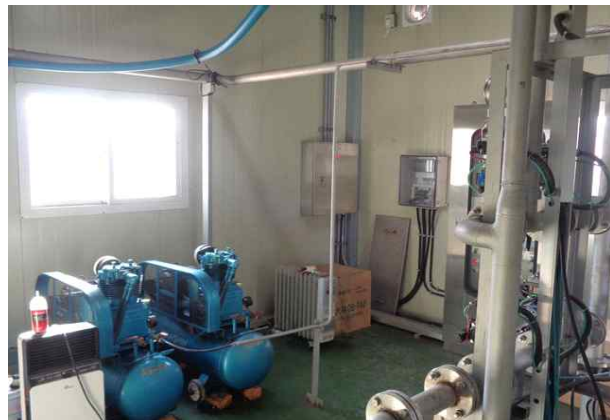
| 사진번호 | 02 | 위치 | 내부 |

| 내 용 | 전경 | | |

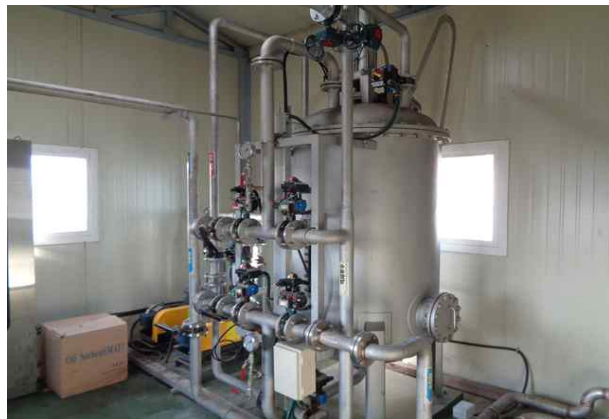
| 사진번호 | 03 | 위치 | 내부 설비(여과기) |

| 내 용 | 상태 양호 | | |

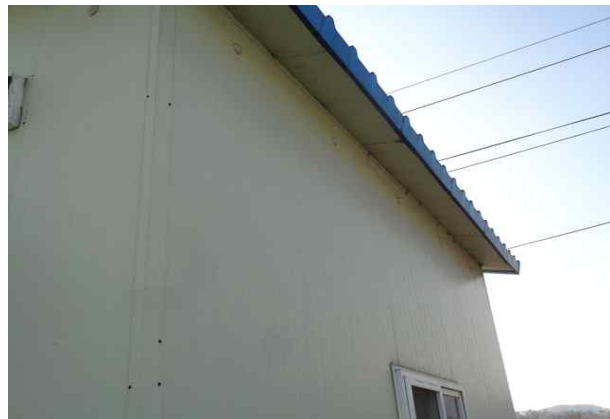
| 사진번호 | 04 | 위치 | 외부 벽체 |

| 내 용 | 상태 양호 | | |

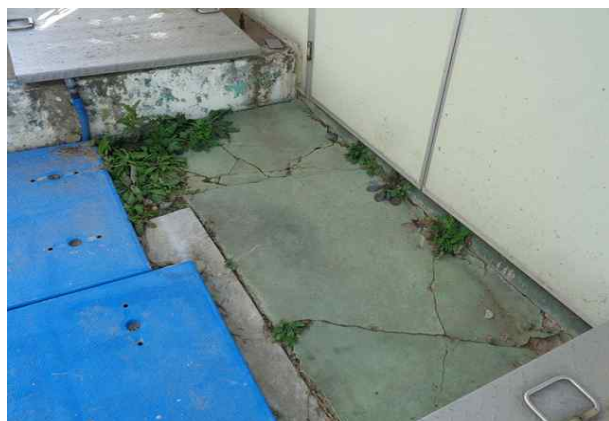
| 사진번호 | 05 | 위치 | 외부 출입구 |

| 내 용 | 박리 및 박락 (A=2.0m×1.0m) | | |

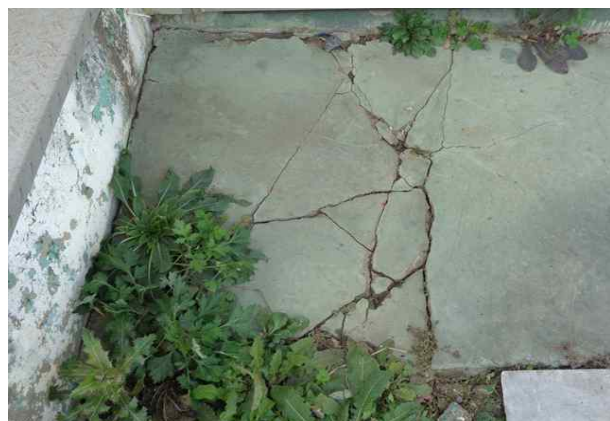
| 사진번호 | 06 | 위치 | 외부 출입구 |

| 내 용 | 박리 및 박락 (A=2.0m×1.0m) | | |

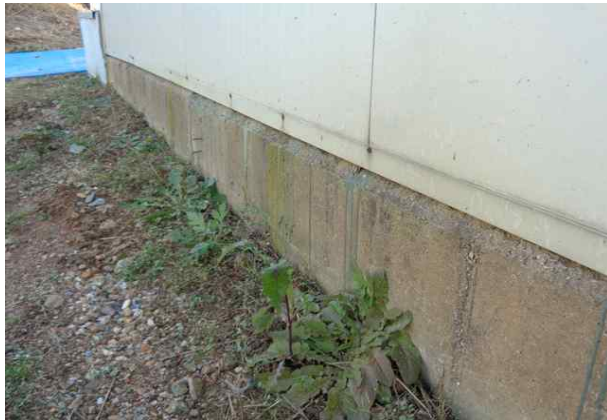
사진번호 07 위치 외부 기초

내 용 콘크리트 표면상태 양호

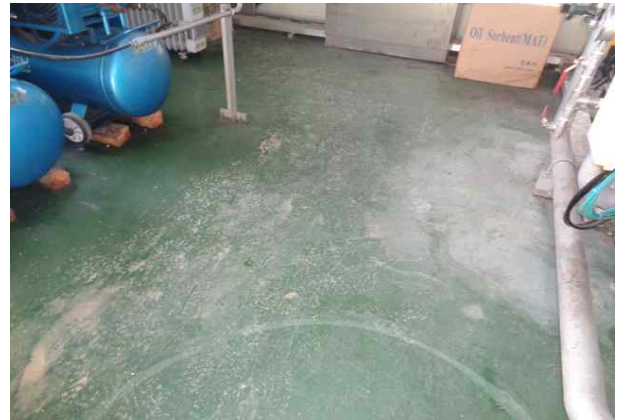
사진번호 08 위치 내부 바닥

내 용 상태 양호

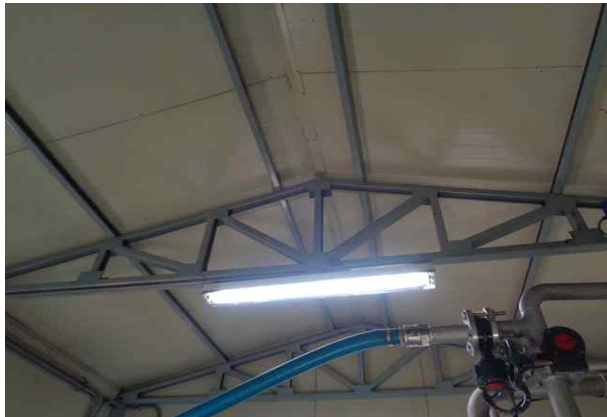
사진번호 09 위치 내부 천장

내 용 강제 트러스 상태 양호

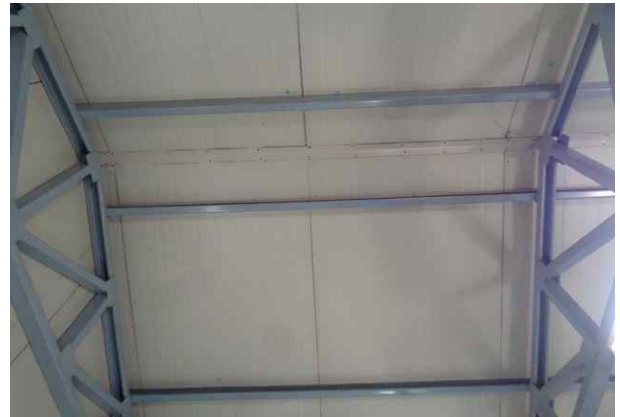
사진번호 10 위치 내부 천장

내 용 강제빔 및 판넬 상태 양호

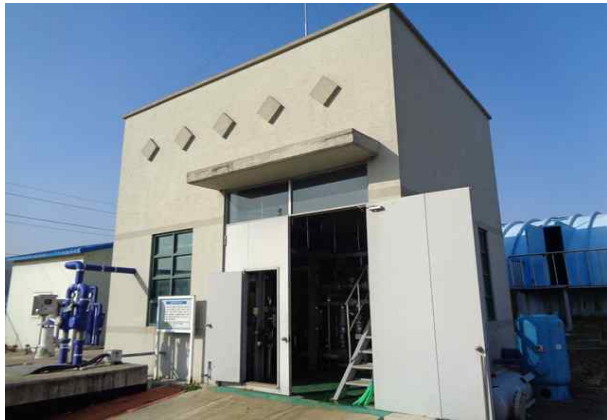
| 사진번호 | 01 | 위치 | - |

| 내 용 | 전경 | | |

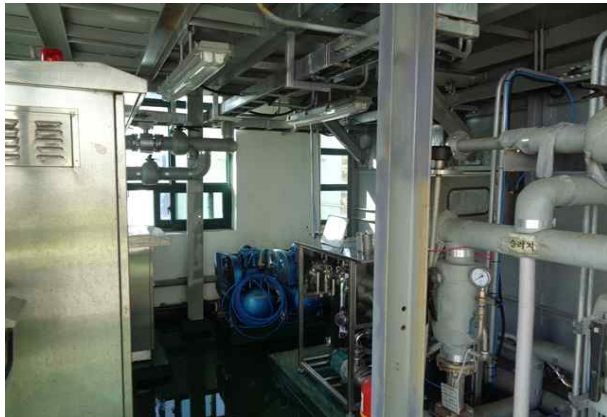
| 사진번호 | 03 | 위치 | 내부 |

| 내 용 | 전경 | | |

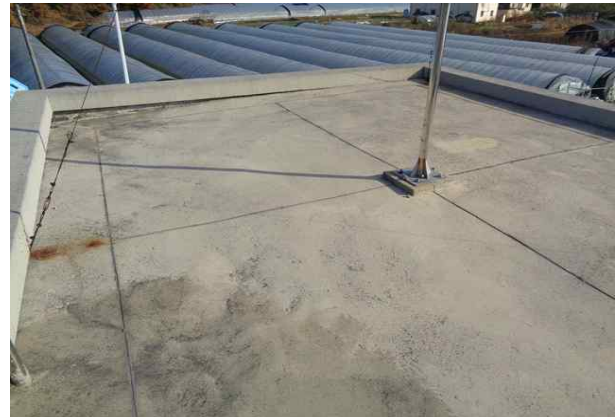
| 사진번호 | 04 | 위치 | 옥상층 |

| 내 용 | 전경 | | |

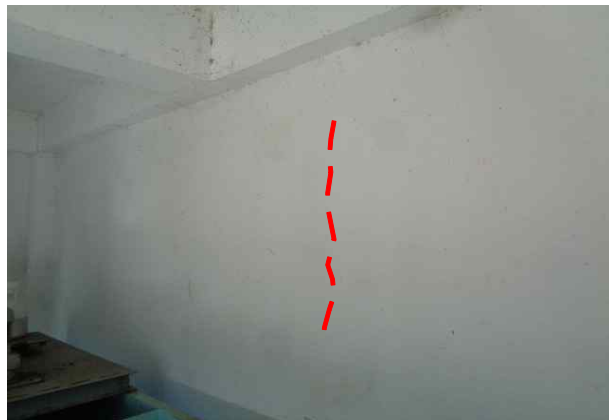
사진번호 07 위치 내부 벽체

내 용 균열 (CW=0.1mm, L=1.5m)

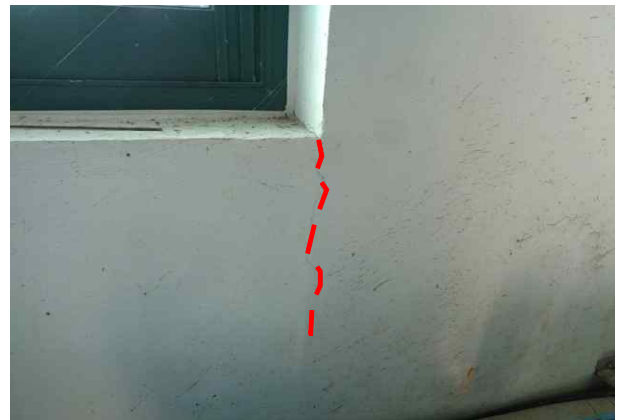
사진번호 08 위치 내부 벽체

내 용 균열 (CW=0.1mm, L=1.0m)

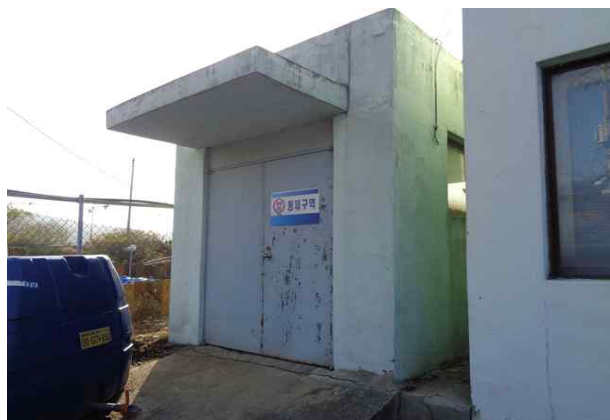
사진번호 01 위치 -

내용 전경

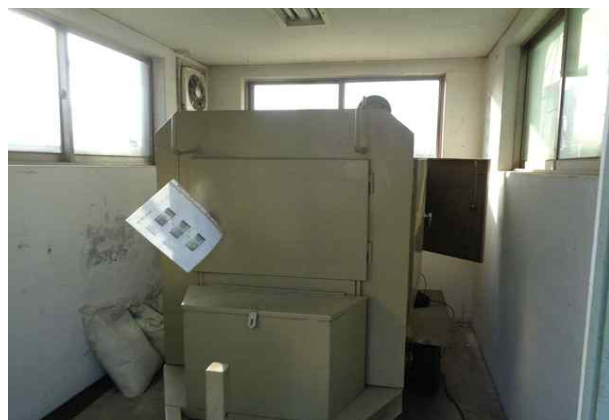
사진번호 02 위치 내부

내용 전경

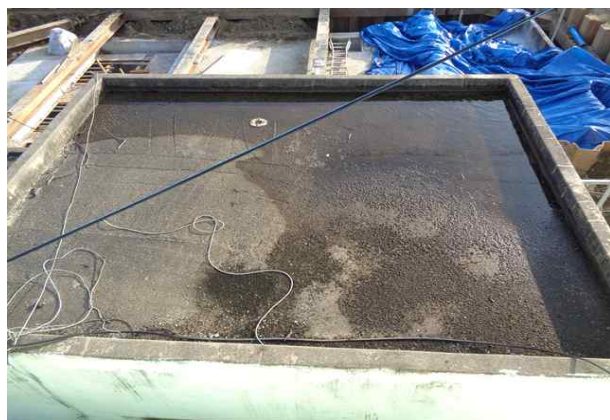
사진번호 03 위치 옥상층

내용 전경

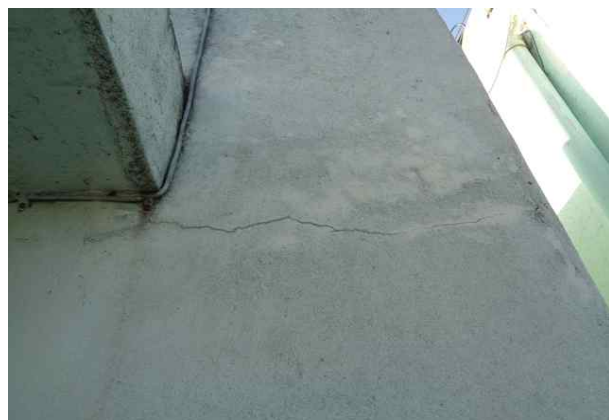
사진번호 04 위치 외부 벽체

내용 균열 (CW=0.1mm, L=1.0m)

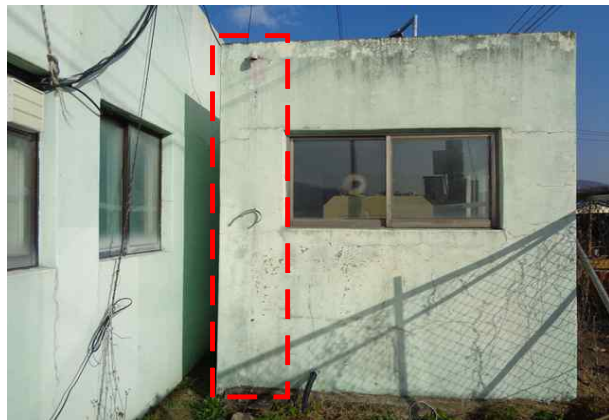
사진번호 07 위치 외부 배수시설

내 용 배수관 탈락 (1EA)

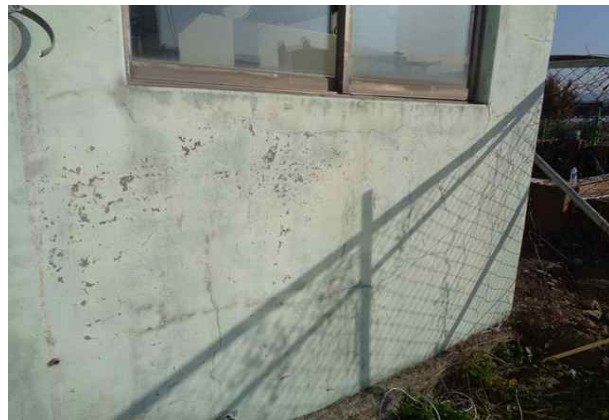
사진번호 08 위치 외부 벽체

내 용 망상균열 (A=2.0m×1.0m)

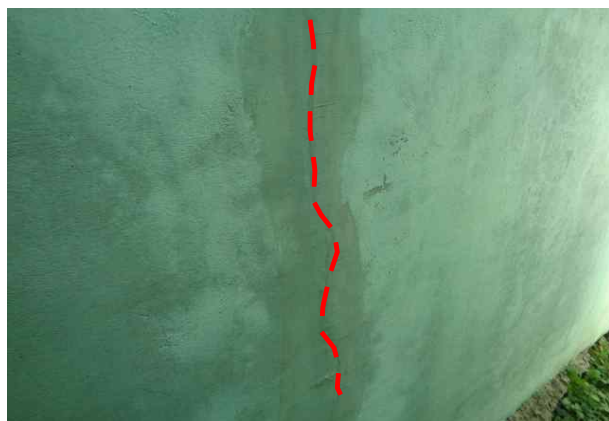
사진번호 11 위치 외부 벽체

내 용 균열 (CW=0.2mm, L=1.5m)

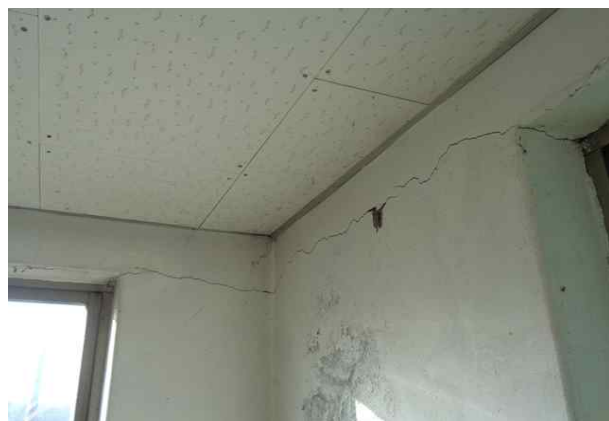
사진번호 12 위치 내부 벽체

내 용 균열 (CW=0.3mm, L=1.0m)

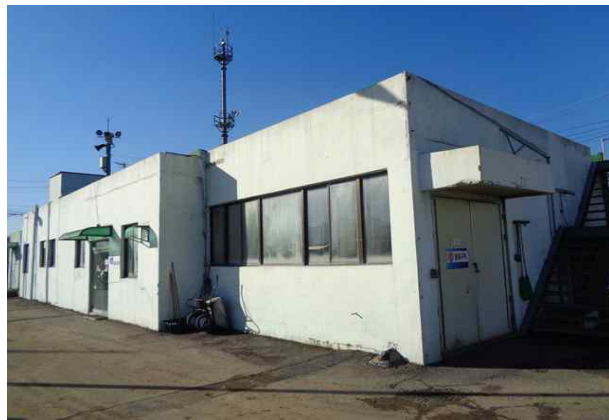
| 사진번호 | 01 | 위치 | - |

| 내 용 | 전경 | | |

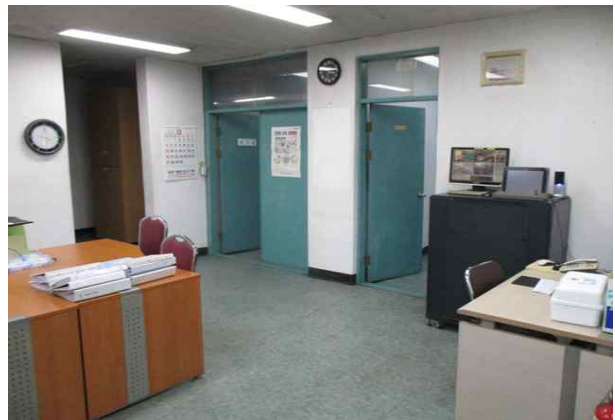
| 사진번호 | 02 | 위치 | 내부 사무실 |

| 내 용 | 전경 | | |

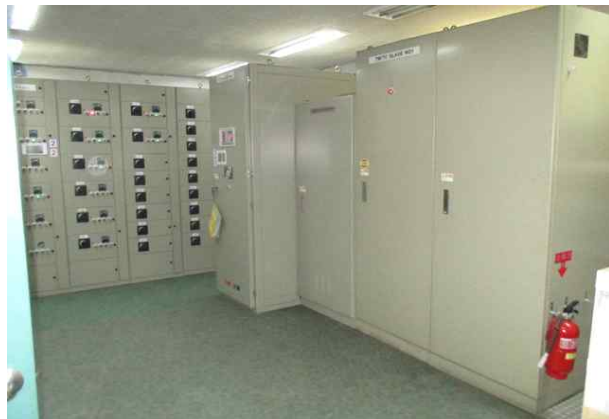
| 사진번호 | 03 | 위치 | 내부 전기실 |

| 내 용 | 전경 | | |

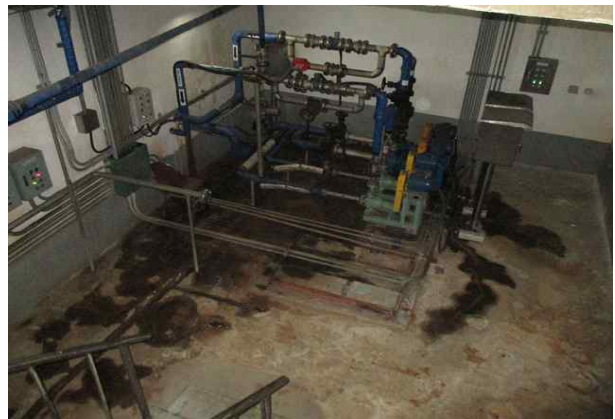
| 사진번호 | 04 | 위치 | 탈수기동 내부 지하층 |

| 내 용 | 전경 | | |

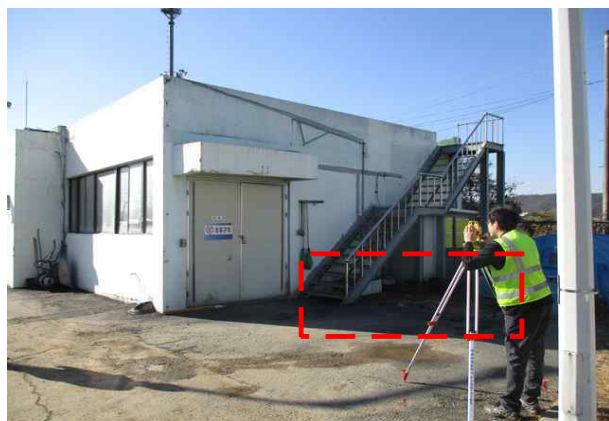
| 사진번호 | 05 | 위치 | 외부 계단 |

| 내 용 | 침하 | | |

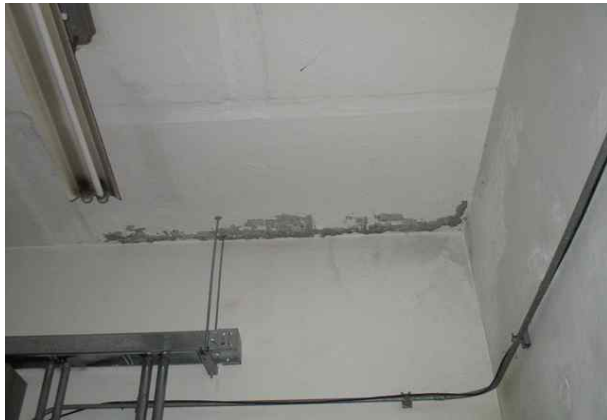
사진번호 13 위치 내부 지하층 천장

내 용 도장박리 (A=2.0m×0.2m)

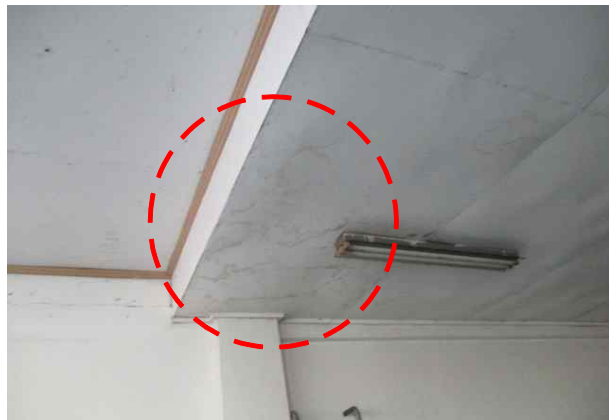
사진번호 25 위치 내부 탈수기동 천장

내 용 누수흔적 (A=1.5m×1.5m)

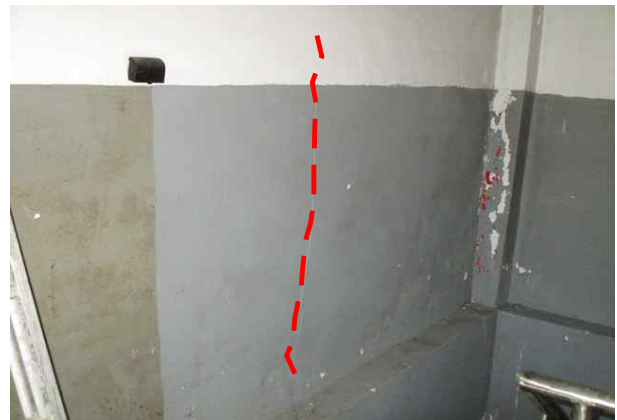
사진번호 26 위치 내부 탈수기동 벽체

내 용 균열 (CW=0.2mm, L=1.0m)
