도로시설물(홍전교 등7개소) 정밀점검 및 정밀안전진단 용역

# 요 약 보 고 서

2017. 08

(주) 홍찬엔지니어링

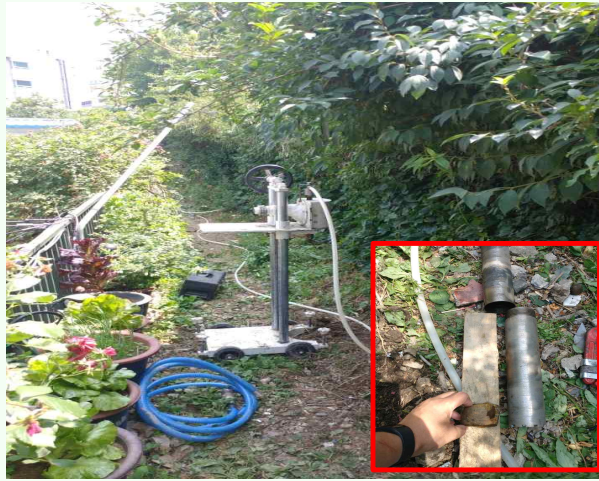
TYPE2(STA.0+60) 용벽 상부 지반상태 확인

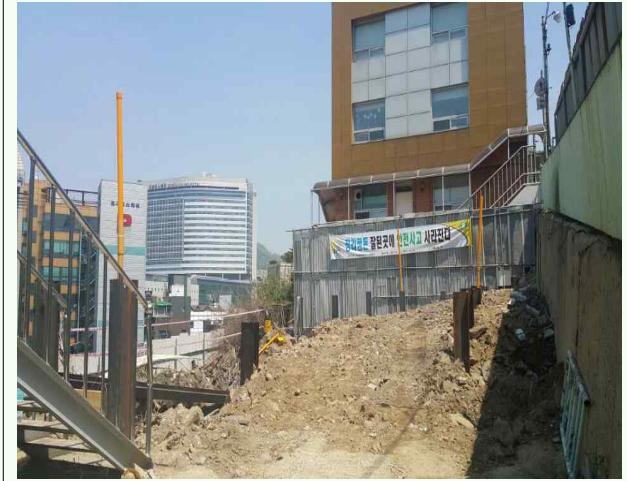
TYPE2 상부 문화발전소 지반상태 굴착전

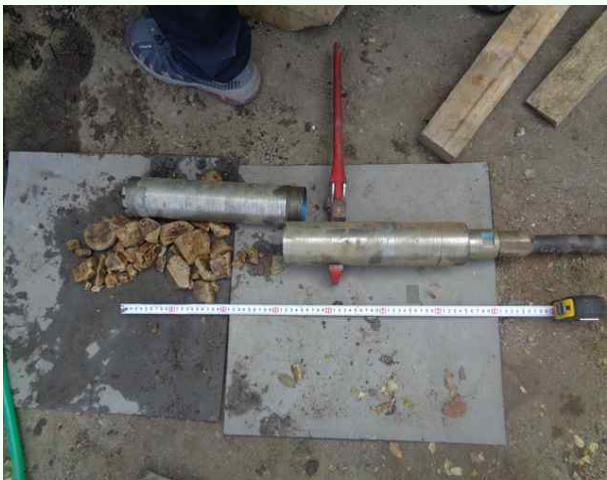
TYPE2(STA.0+32) 용벽 상부 지반상태 확인

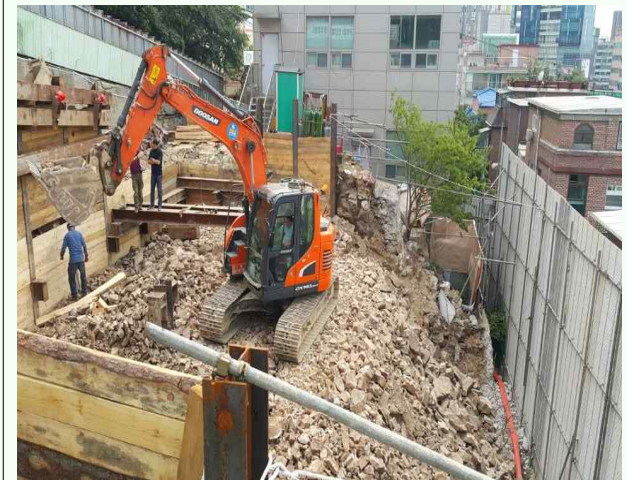
TYPE2 상부 문화발전소 지반상태 굴착중

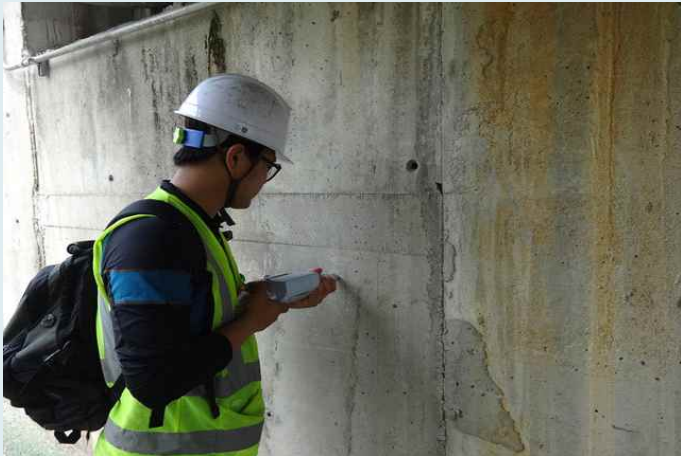
| 구 분 | 시 험 결 과 | | | | | | | | | | | | |
|---|---|---|---|---|---|---|---|---|---|---|---|---|---|
| | <div>■ 반발경도시험</div> <table><tr><th>구 분</th><th>측정결과 (MPa)</th><th>설계기준 (MPa)</th><th>평가</th></tr><tr><td>상부구조</td><td>24.1 ~ 24.5</td><td>24.0</td><td>양호</td></tr><tr><td>하부구조</td><td>22.8 ~ 23.9</td><td>21.0</td><td>양호</td></tr></table> | 구 분 | 측정결과 (MPa) | 설계기준 (MPa) | 평가 | 상부구조 | 24.1 ~ 24.5 | 24.0 | 양호 | 하부구조 | 22.8 ~ 23.9 | 21.0 | 양호 |

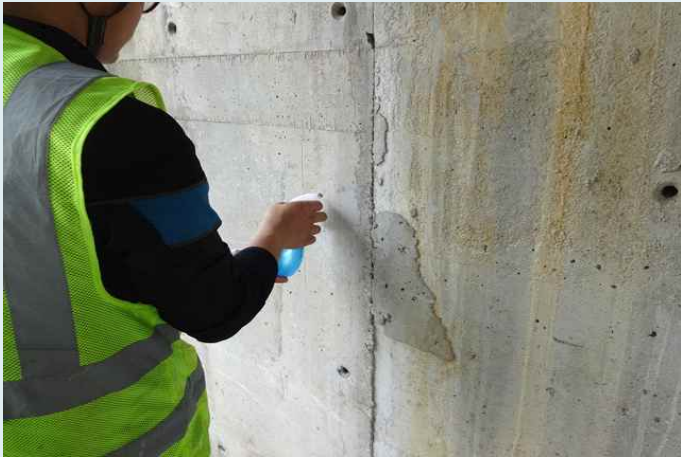
| 구 분 | 시 험 결 과 | | | | | | | | | | | | |
|---|---|---|---|---|---|---|---|---|---|---|---|---|---|
| | <div>■ 탄산화시험</div> <table><tr><th>구 분</th><th>측정결과 (mm)</th><th>탄산화 잔여깊이 (mm)</th><th>평가</th></tr><tr><td>상부구조</td><td>12.8 ~ 13.2</td><td>26.8 ~ 27.2</td><td>B등급</td></tr><tr><td>하부구조</td><td>19.0 ~ 21.3</td><td>58.7 ~ 61.0</td><td>B등급</td></tr></table> | 구 분 | 측정결과 (mm) | 탄산화 잔여깊이 (mm) | 평가 | 상부구조 | 12.8 ~ 13.2 | 26.8 ~ 27.2 | B등급 | 하부구조 | 19.0 ~ 21.3 | 58.7 ~ 61.0 | B등급 |

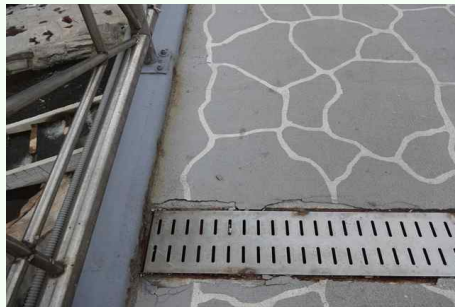
| 구 분 | 주 요 손 상 현 황 | 손 상 원 인 | 보수 · 보강방안 |
|---|---|---|---|
| 교면포장 | <ul style="list-style-type: none"> <li>○ 들뜸 (사진1)</li> <li>○ 망상균열 (사진2, 3)</li> <li>○ 파손 (사진4, 5)</li> </ul> | <ul style="list-style-type: none"> <li>○ 공용중 손상</li> <li>○ 반복적인 통행</li> <li>○ 외부 충격</li> </ul> | <ul style="list-style-type: none"> <li>○ 아스콘 팻칭</li> <li>○ 아스콘 실링</li> <li>○ 진전시 전구간 재포장</li> </ul> |

사진4-S1 파손

| 구 분 | 손상 내용 | 보수 · 보장 방안 | 손상<br>물량 | 보수<br>물량 | 단위 | 단가<br>(천원) | 공사비<br>(천원) | 우선<br>순위 |
|---|---|---|---|---|---|---|---|---|
| 교면포장 | 파손, 들뜸, 망상균열 | 부분 재포장 | 2.12 | 2.54 | m <sup>2</sup> | 96 | 244 | ② |

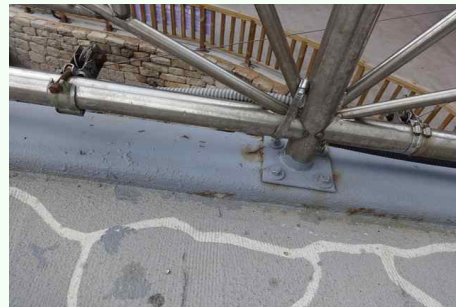
사진5-S1 파손

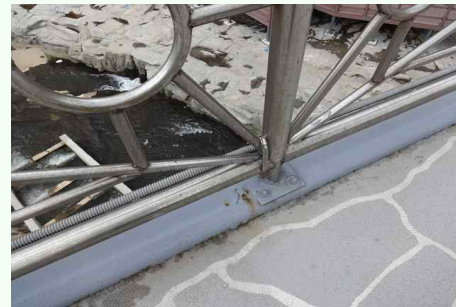
| 구 분 | 주 요 손 상 현 황 | 손 상 원 인 | 보수 · 보강방안 |
|---|---|---|---|
| 방호벽 | <ul style="list-style-type: none"> <li>○ 연석 들뜸 (사진6~8)</li> </ul> | <ul style="list-style-type: none"> <li>○ 공용중 손상</li> </ul> | <ul style="list-style-type: none"> <li>○ 표면처리</li> </ul> |

사진6-S1 연석 들뜸

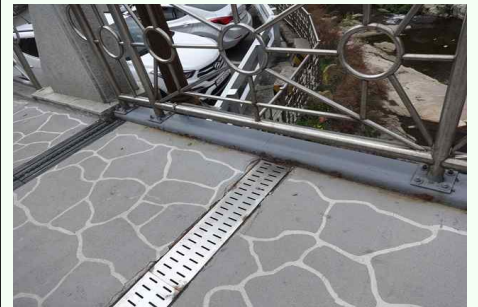
사진7-S1 연석 들뜸

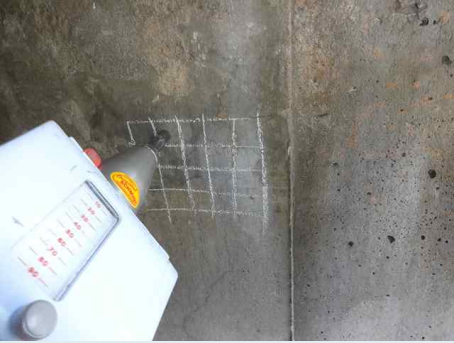
| 구 분 | 시 험 결 과 | | | |
|---|---|---|---|---|
| | ■ 반발경도시험 | | | |
| | 하부 | 22.4~23.1 | 21.0 | 양호 |

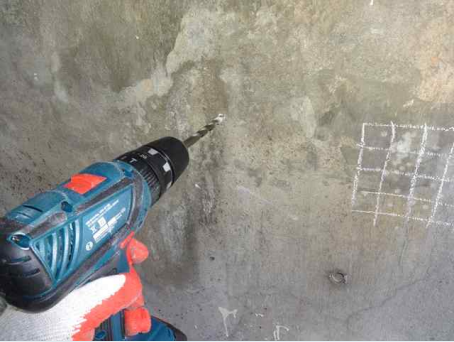
| 구 분 | 시 험 결 과 | | | |
|---|---|---|---|---|
| | ■ 탄산화시험 | | | |
| | 하부 | 16.6~17.4 | 42.6~43.4 | A등급 |

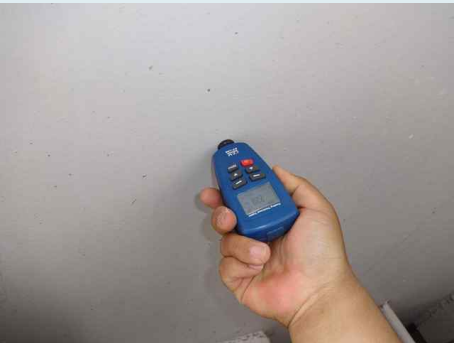
| 구 분 | 시 험 결 과 | | | |
|---|---|---|---|---|
| | ■ 도막두께 측정 | | | |
| | 거더내부 | 161~196 | 150 | 양호 |

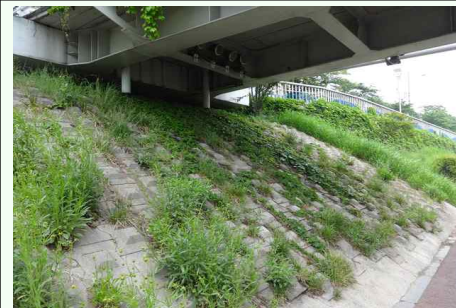
사진7 - A2 배수관 양호

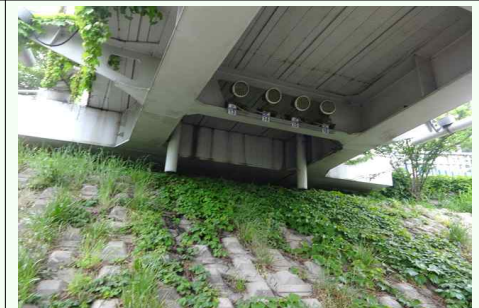
사진8 - A2 배수관 양호

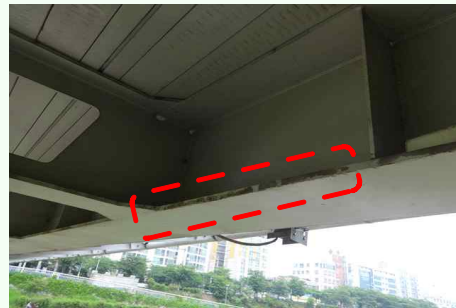
사진2-S1 거더 도장들뜸

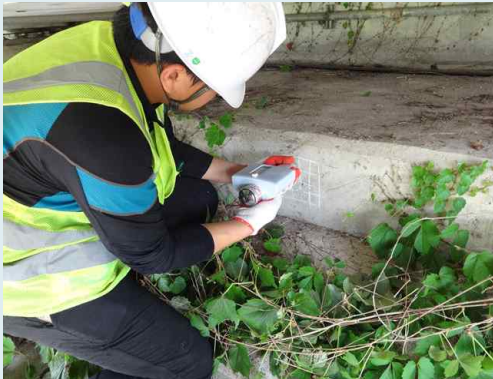
| 구 분 | 시 험 결 과 | | | |
|---|---|---|---|---|
| | ■ 반발경도시험 | | | |
| | 하부 | 24.0~24.3 | 24.0 | 양호 |

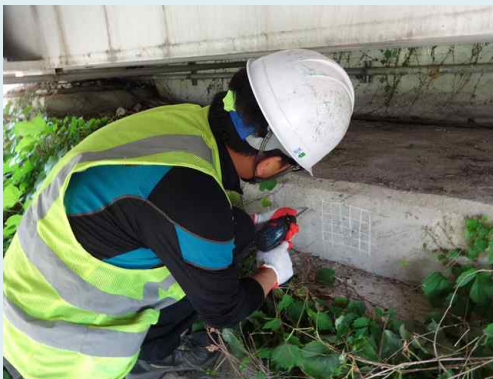
| 구 분 | 시 험 결 과 | | | |
|---|---|---|---|---|
| | ■ 탄산화시험 | | | |
| | 하부 | 8.7~9.8 | 70.2~71.3 | A등급 |

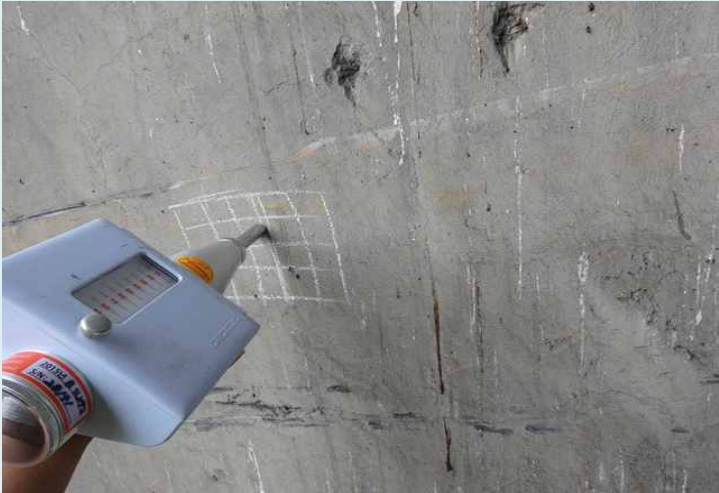
| 구 분 | 시 험 결 과 | | | |
|---|---|---|---|---|
| | <b>■ 반발경도시험</b> | | | |
| | 구 분 | 측정결과 (MPa) | 설계기준 (MPa)<br>(추정) | 평가 |
| | 상부 | 24.4~24.5 | 24.0 | 양호 |
| | 하부 | 22.0~23.2 | 21.0 | 양호 |

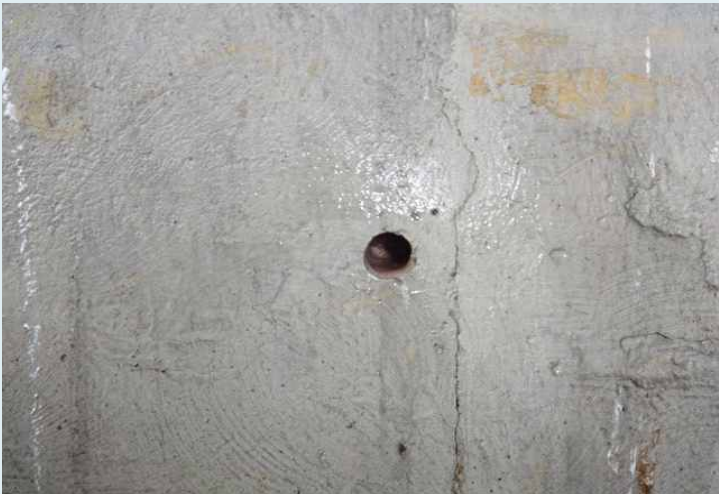
| 구 분 | 시 험 결 과 | | | |
|---|---|---|---|---|
| | <b>■ 탄산화시험</b> | | | |
| | 구 분 | 측정결과<br>(mm) | 탄산화 잔여깊이<br>(mm) | 평가 |
| | 상부 | 9.8~10.3 | 29.7~30.2 | B등급 |

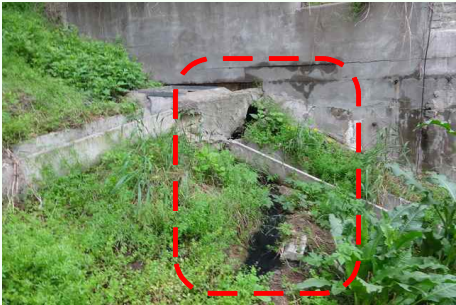
| 구 분 | 주 요 손 상 현 황 | 손 상 원 인 | 보수 · 보강방안 |
|---|---|---|---|
| 사진5 - 누수 | 사진6 - 누수 | 사진7 - 누수 | 사진8 - 누수부 용벽 배면 |

| 구 분 | 주 요 손 상 현 황 | 손 상 원 인 | 보수 · 보강방안 |
|---|---|---|---|
| 콘크리트 용벽 | <ul style="list-style-type: none"> <li>○ 균열부 누수 및 백태 (사진1)</li> <li>○ 백태 (사진2)</li> <li>○ 낙석방지 울타리 변형 (사진3)</li> <li>○ 재료분리 (사진4)</li> <li>○ 누수(약취) (사진5~8)</li> </ul> | <ul style="list-style-type: none"> <li>○ 장기공용에 의한 손상</li> <li>○ 용벽 배면 우수유입에 의한 손상</li> </ul> | <ul style="list-style-type: none"> <li>○ 주의관찰 후 조치</li> <li>○ 용벽 배면 배수로 정비</li> </ul> |

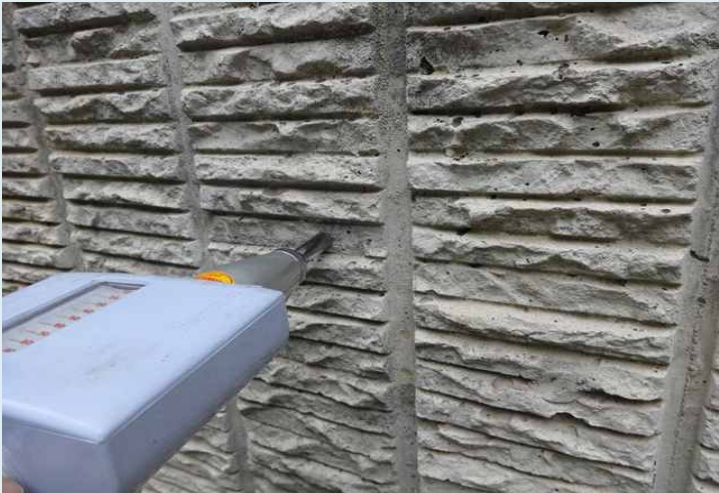
| 구 분 | 시 험 결 과 | | | |
|---|---|---|---|---|
| | ■ 반발경도시험 | | | |
| | 구 분 | 측정결과 (MPa) | 설계기준 (MPa) | 평가 |
| | SPAN 1 | 26.8 | 24.0 | 양호 |
| | SPAN 2 | 26.4 | | 양호 |
| | SPAN 3 | 28.9 | | 양호 |

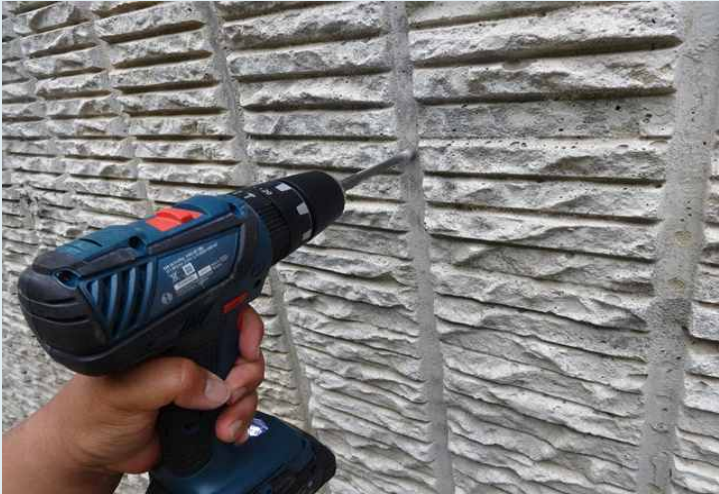
| 구 분 | 시 험 결 과 | | | |
|---|---|---|---|---|
| | ■ 탄산화시험 | | | |
| | 구 분 | 측정결과 (mm) | 탄산화 잔여깊이 (mm) | 평가 |
| | SPAN 1 | 3.0 | 37.0 | A등급 |
| | SPAN 3 | 6.0 | 34.0 | A등급 |
