# 도로시설물(홍전교등 7개소) 정밀점검 및 정밀안전진단 현황 및 과업수행 사진첩

2017. 08

서대문구청 토목과

[주] 흥찬엔지니어링

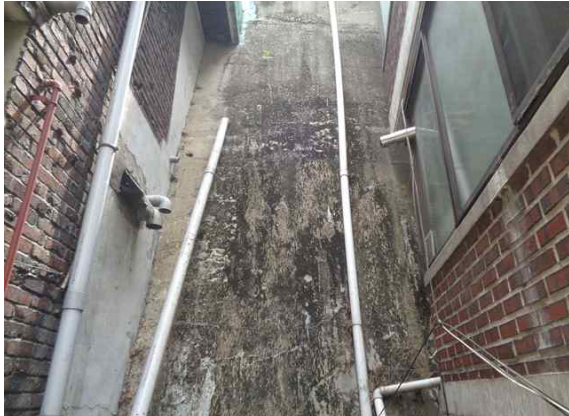
| <p>SPAN 2 표면열화 (<math>A=2.1 \times 8.0</math>)</p> | <p>SPAN 2 재료분리 (<math>A=0.5 \times 0.2</math>)</p> |

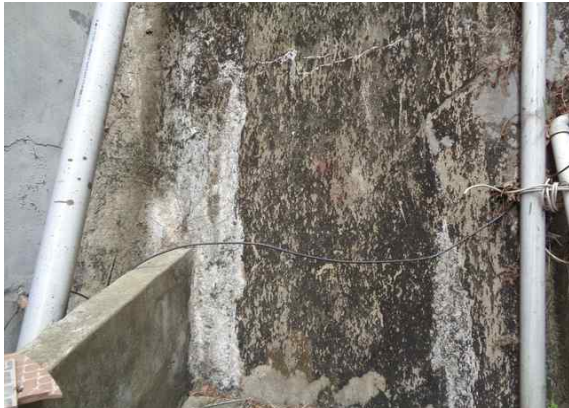
| <p>SPAN 2 백태 (<math>L=1.0\text{m} \times 2\text{EA}</math>)</p> | <p>SPAN 2<br/>마감재(콘크리트) 박락 (<math>A=2.0 \times 2.0</math>)</p> |

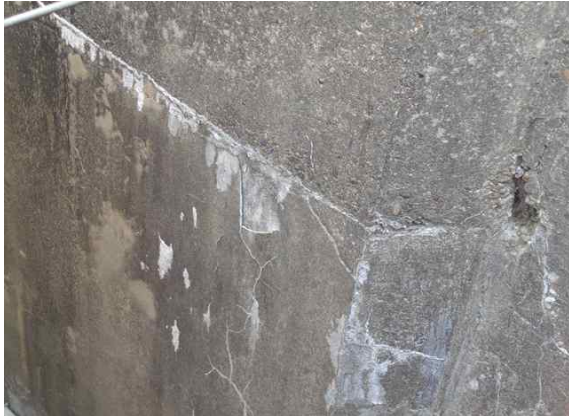
| <p style="text-align: center;">SPAN 5<br/>마감재(콘크리트) 박락 (A=0.5x0.5)</p> | <p style="text-align: center;">SPAN 5 파손 (A=0.2x0.2)</p> |

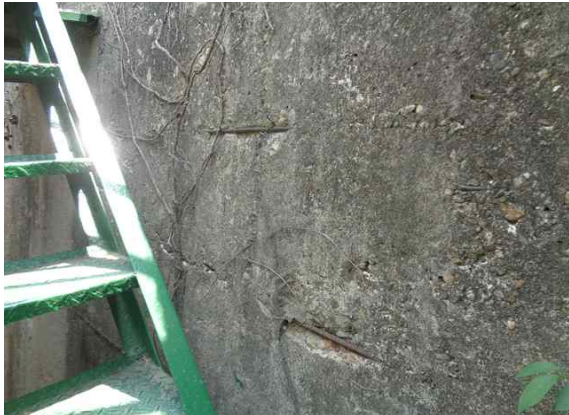
| <p style="text-align: center;">SPAN 6 철근노출 (A=0.2x0.1x2EA)</p> | <p style="text-align: center;">SPAN 6 백태 (L=4.5m)</p> |

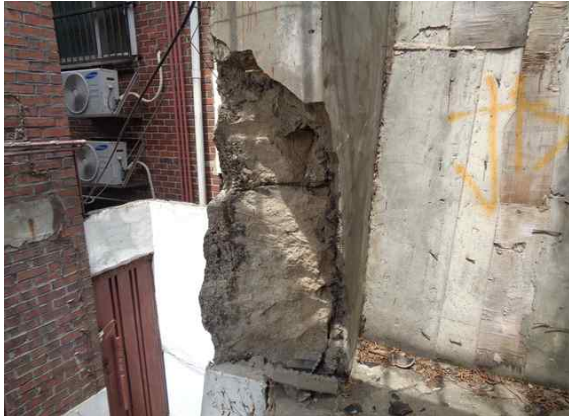
| <p style="text-align: center;">SPAN 8 파손 (A=1.0x1.5)</p> | <p style="text-align: center;">SPAN 8 재료분리 (A=1.0x0.5)</p> |

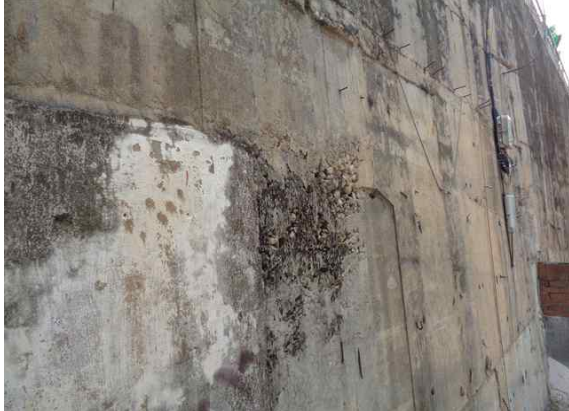
| <p style="text-align: center;">SPAN 9<br/>재료분리 및 철근노출 (A=1.0x1.0)</p> | <p style="text-align: center;">SPAN 9 재료분리 (A=1.0x1.0)</p> |

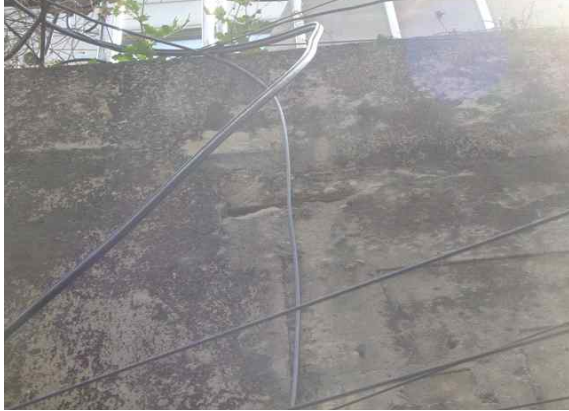
| <p style="text-align: center;">SPAN 9<br/>콘크리트 파손 및 철근노출 (A=0.2x0.2)</p> | <p style="text-align: center;">SPAN 9 균열 (CW=0.5mm)</p> |

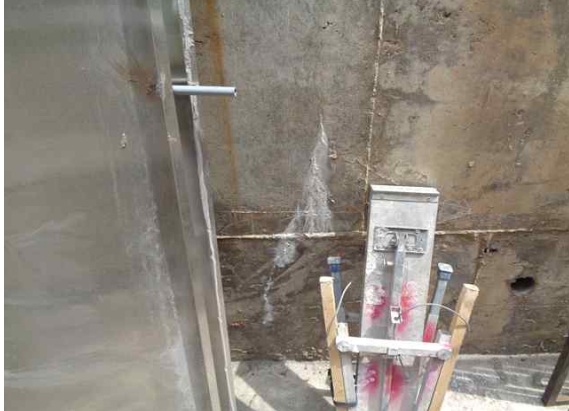
| <p>SPAN 11 백태 (<math>L=1.0\text{m}</math>)</p> | <p>SPAN 11 파손 (<math>A=1.0 \times 0.5</math>)</p> |

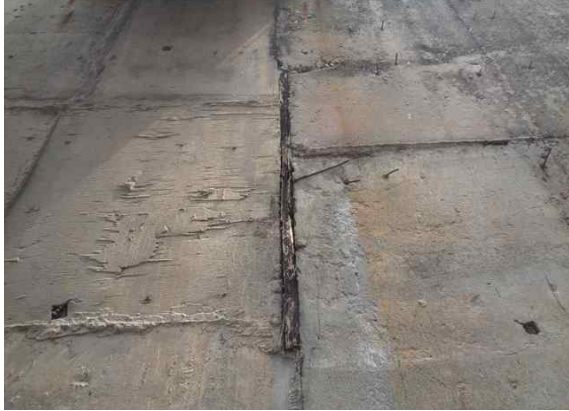
| <p>SPAN 11 콘크리트 파손 (<math>A=0.1 \times 0.2</math>)</p> | <p>SPAN 12<br/>재료분리 및 철근노출 (<math>A=2.0 \times 0.5</math>)</p> |

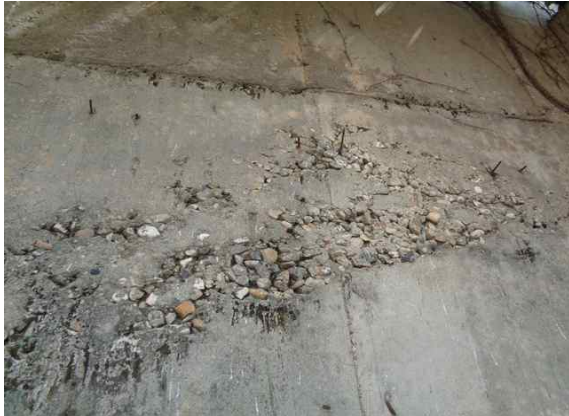
| <p>SPAN 12 재료분리 (A=1.0x0.5)</p> | <p>SPAN 13 재료분리 (A=1.5x0.5)</p> |

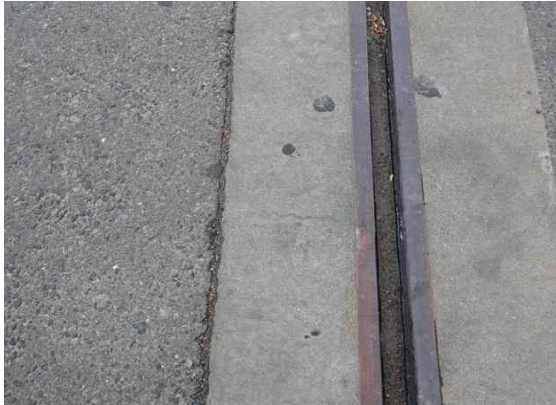
| <p>신축이음 P1 후타재 균열(CW=0.1)</p> | <p>신축이음 A2 후타재 균열(CW=0.1)</p> |

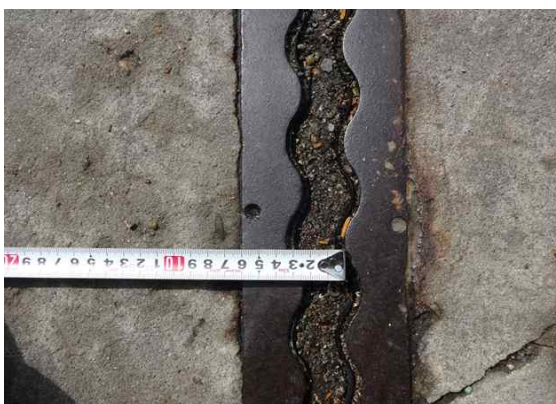
| <p>신축이음 A1 유간(양호)</p> | <p>신축이음 A2 유간(양호)</p> |

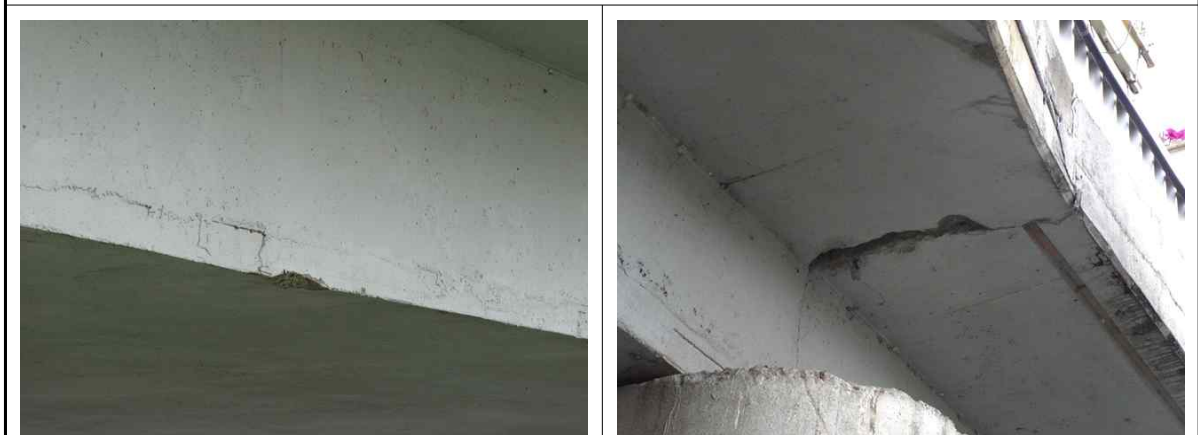
바닥판하면 S1 파손 ( $A=0.1 \times 0.2$ )

바닥판하면 S2 파손 ( $A=0.2 \times 1.0$ )

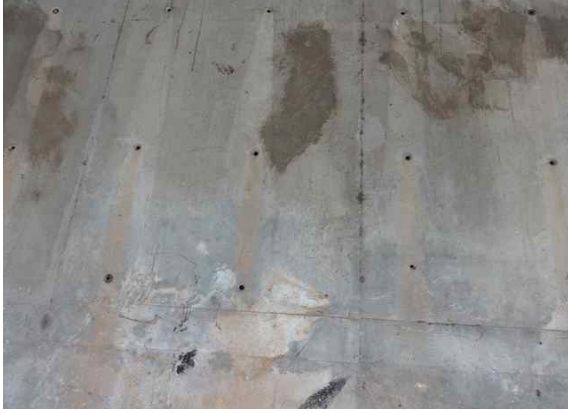
| 교대 A1 표면 열화 ( $A=3.0 \times 2.0$ ) | 교대 A2 균열 ( $CW=0.2$ ) |

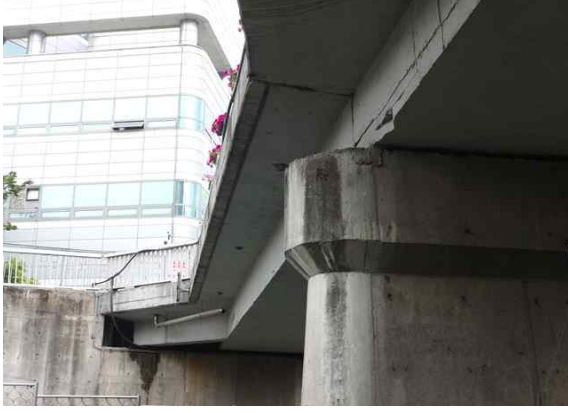
| 교각 P1 코핑부 표면오염 ( $A=1.0 \times 5.0$ ) | 교각 P1 코핑부 누수흔적 ( $A=1.0 \times 3.0$ ) |

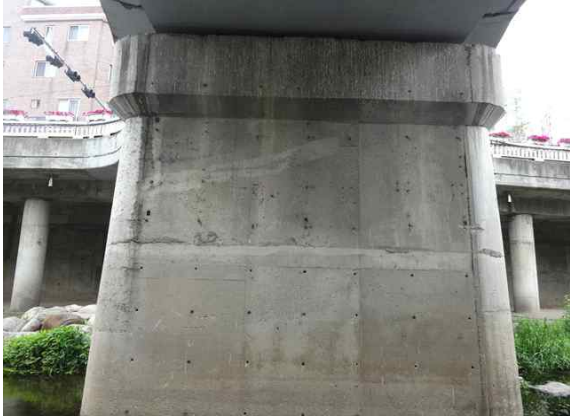
| <p>교각 P1 기둥부 열화 (A=4.0x4.0)</p> | <p>교각 P1 기둥부 재료분리 (A=4.0x1.0)</p> |

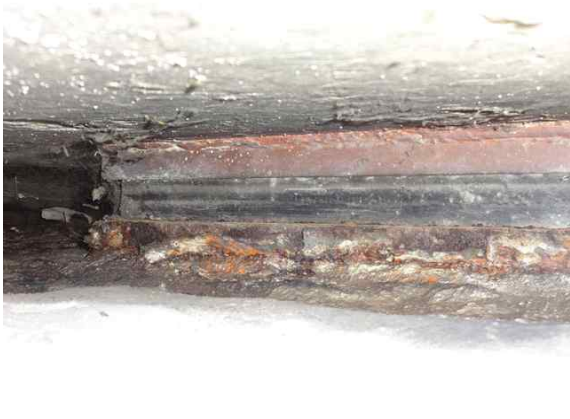
| <p>받침장치 A1-SH1 플레이트 녹발생</p> | <p>받침장치 A1-SH2 플레이트 녹발생</p> |

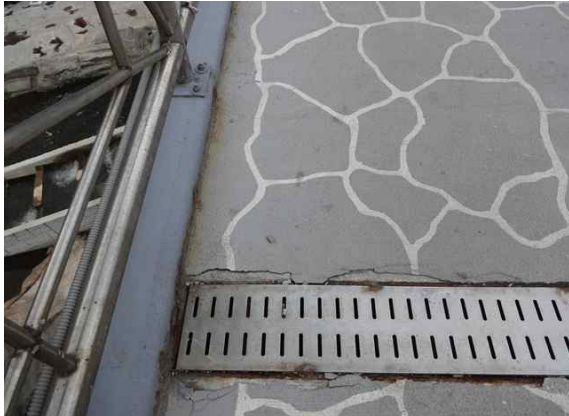
| <p>교면포장 S1 파손 (A=0.1x0.2 x3EA)</p> | <p>교면포장 S2 들뜸 (A=0.2x0.3)</p> |

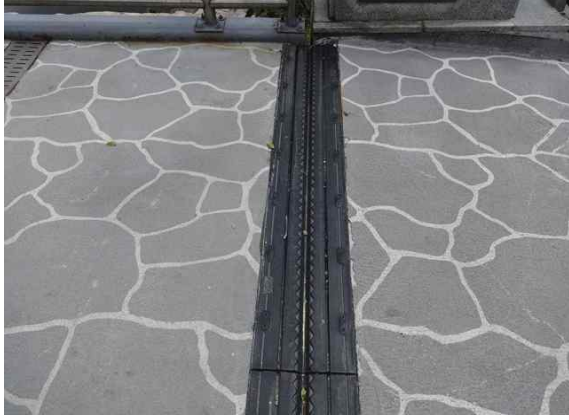
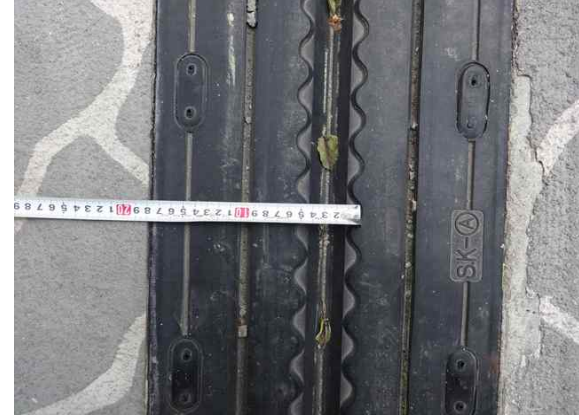
| <p>신축이음 A1 전경 및 유간(양호)</p> | |

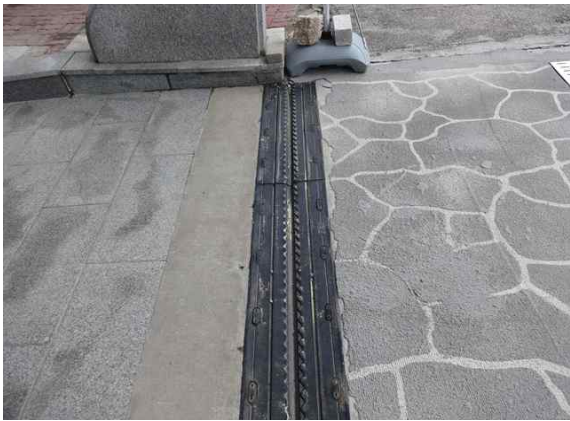
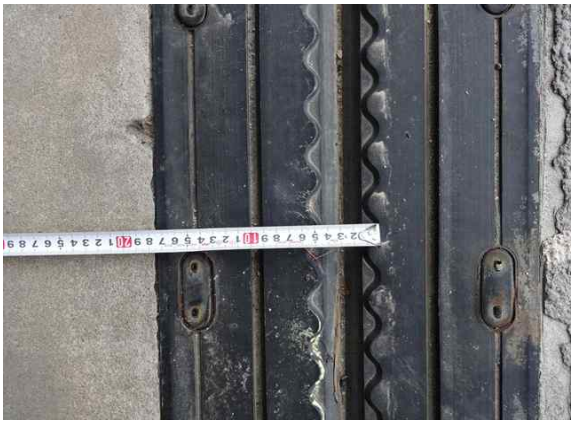
| <p>신축이음 A2 전경 및 유간(양호)</p> | |

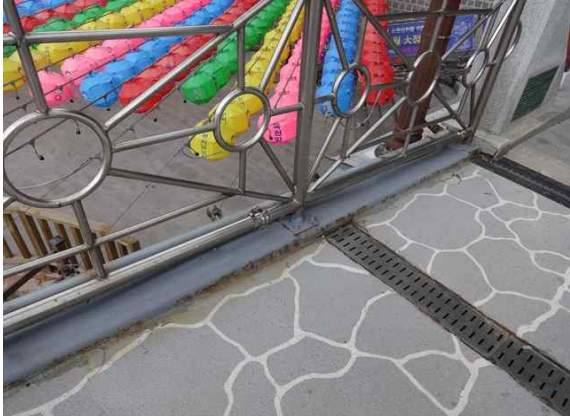
| <p>연석 S1 들뜸 (A=0.2x3.0)</p> | <p>연석 S1 들뜸 (A=0.1x0.1)</p> |

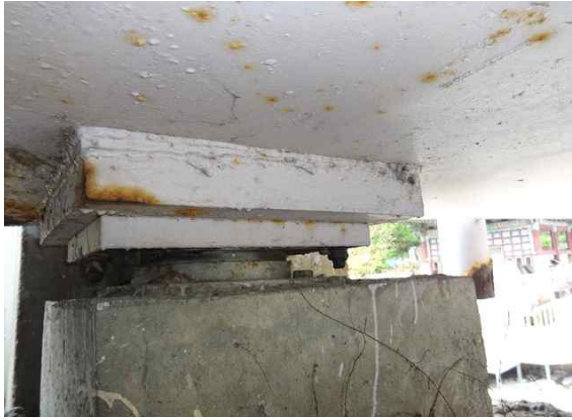
| <p>받침장치 A1-SH1 플레이트 녹발생</p> | <p>받침장치 A1-SH2 플레이트 녹발생</p> |

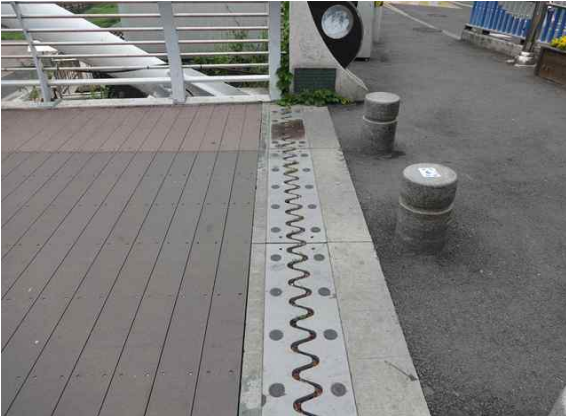
| <p>신축이음 A1 전경</p> | <p>신축이음 A1 유간(양호)</p> |

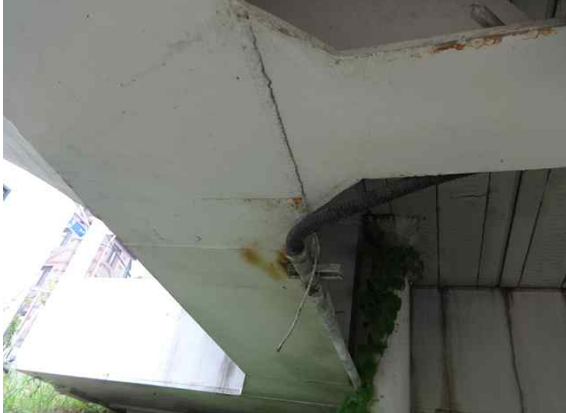
| <p>거더 녹발생 (A=0.2x0.2)</p> | <p>거더 도장 들뜸 (A=0.1x1.0)</p> |

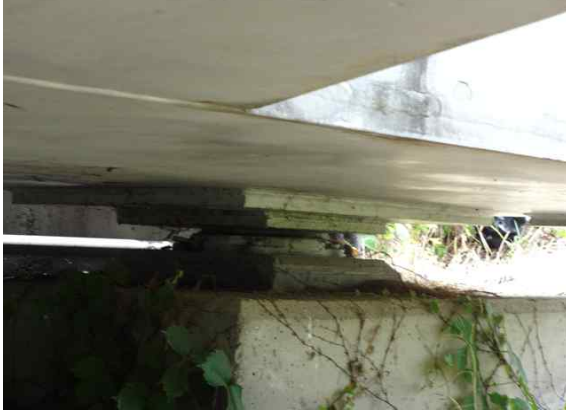
| <p>받침장치 A1-SH2 전경(양호)</p> | <p>받침장치 A2-SH2 전경(양호)</p> |

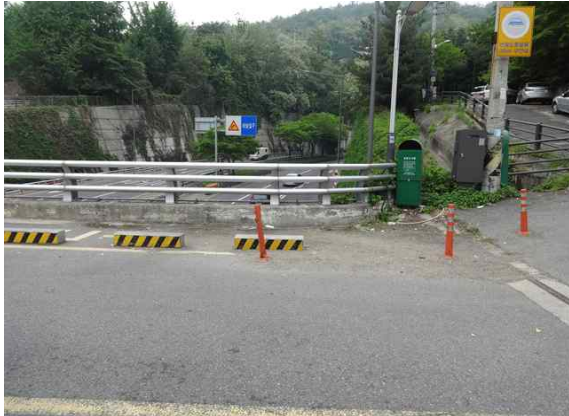
| <p>교면포장 S1 보도부 토사퇴적 (<math>A=1.0 \times 6.0</math>)</p> | <p>교면포장 S1 보도부 토사퇴적 (<math>A=0.5 \times 3.0</math>)</p> |

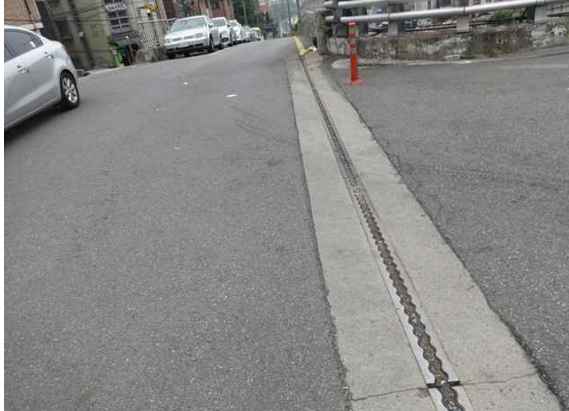
| <p>신축이음 A1 후타재 균열 (<math>CW=0.1</math>), 후타재 열화 (<math>A=0.7 \times 3.0</math>)</p> | |

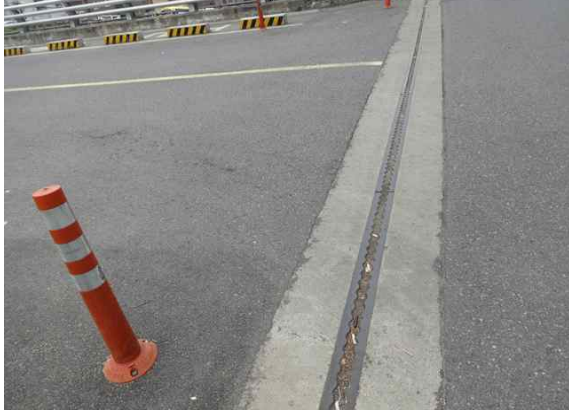
| <p>신축이음 A2 후타재 균열 (<math>CW=0.2</math>)</p> | |

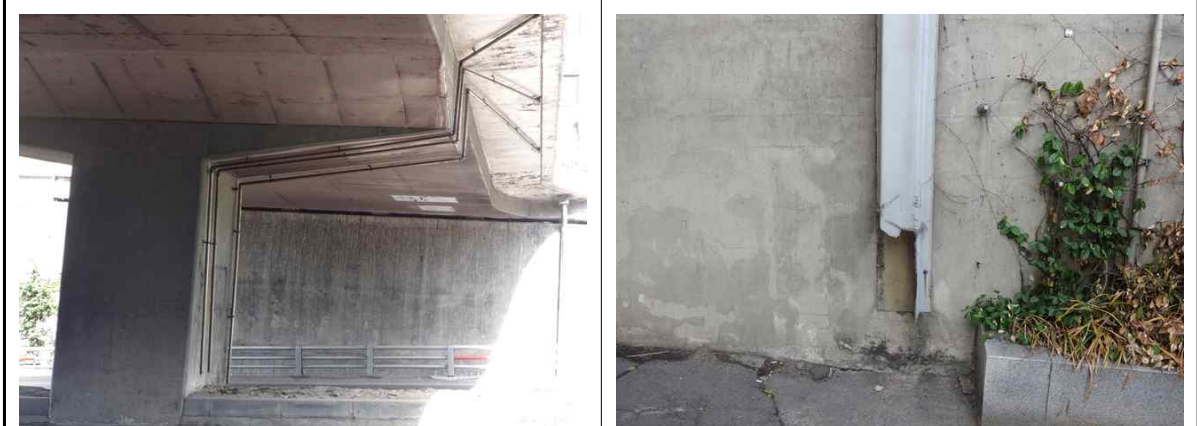
배수시설 전경

배수시설 A1 배수관 파손 (A=0.5x1.0)

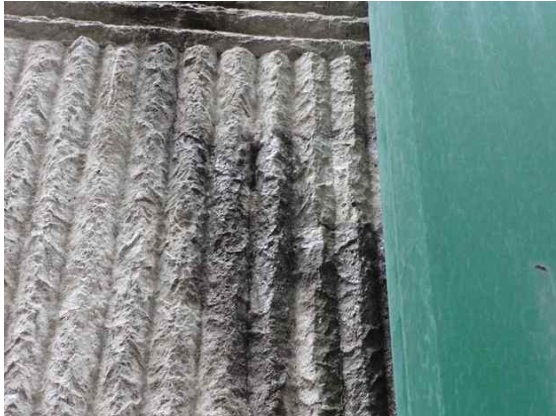
| <p>STA 14m 백태 (A=0.2x1.0)</p> | <p>STA 18m 백태 (A=0.2x1.0)</p> |

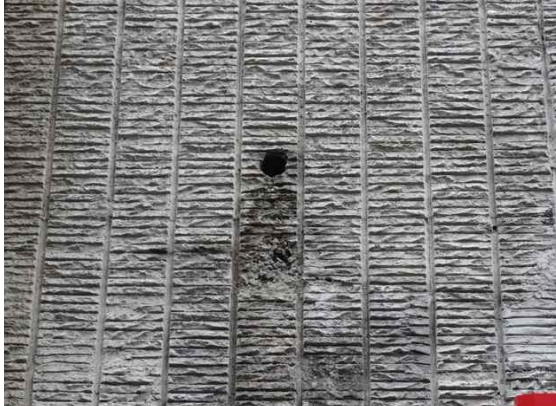
| <p>STA 34m 재료분리 (A=0.2x0.3)</p> | <p>배수공 전경(양호)</p> |

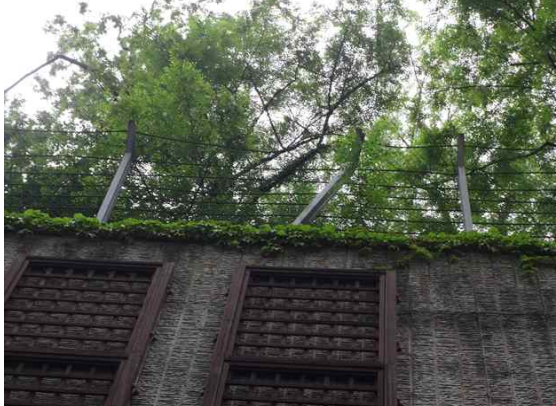
| <p>STA 25m 낙석방지울타리 변형</p> | |
