도로시설물(홍전교 등 7개소) 정밀점검 및 정밀안전진단  
**현황판 및 구조물지도**

2017. 08

서대문구청 토목과

(주) 흥찬엔지니어링

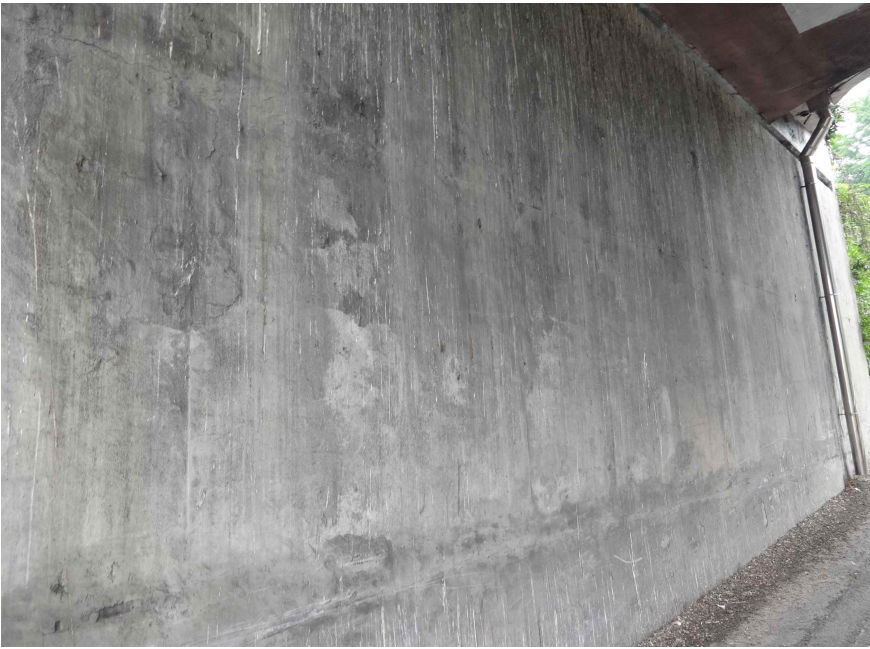
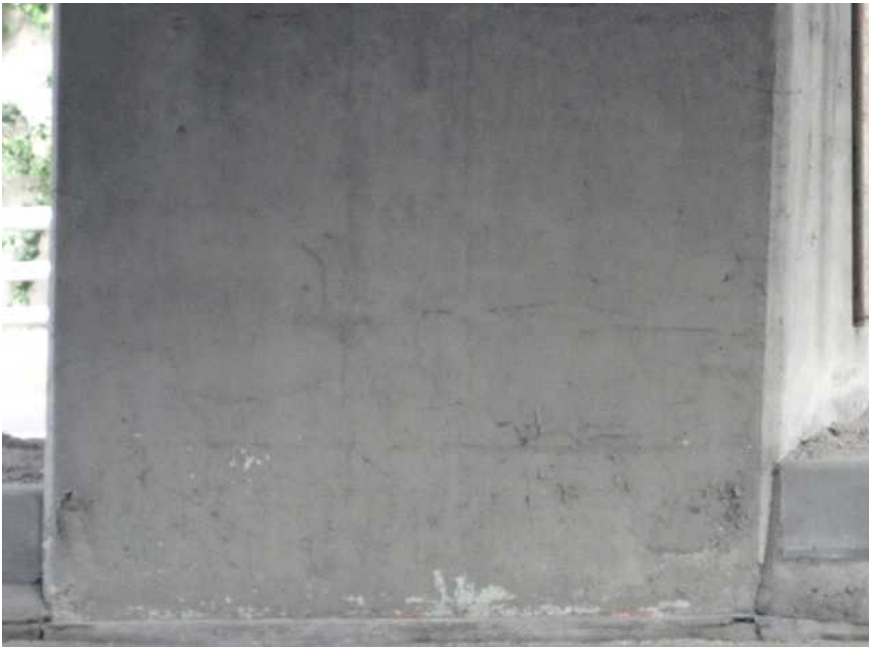
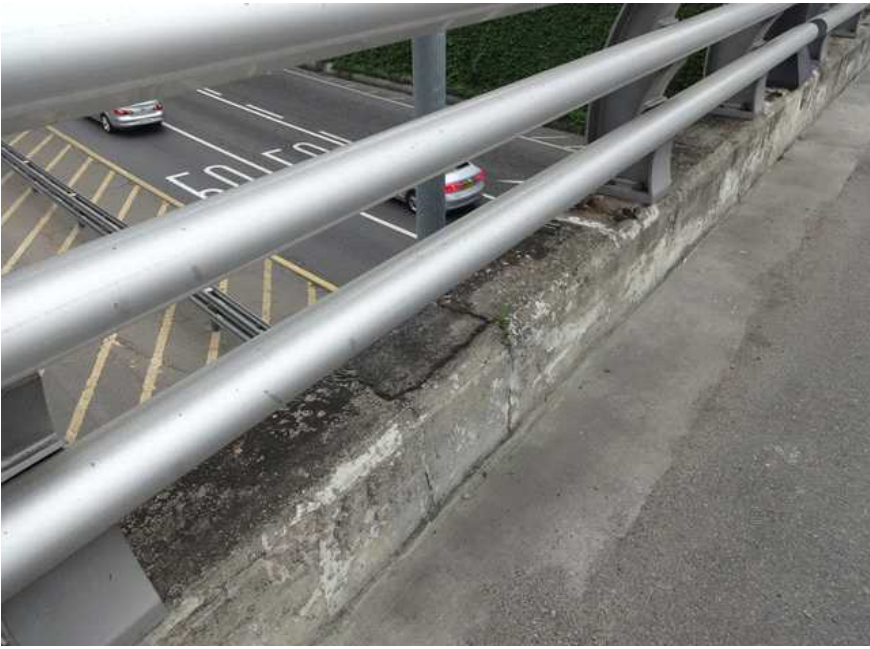
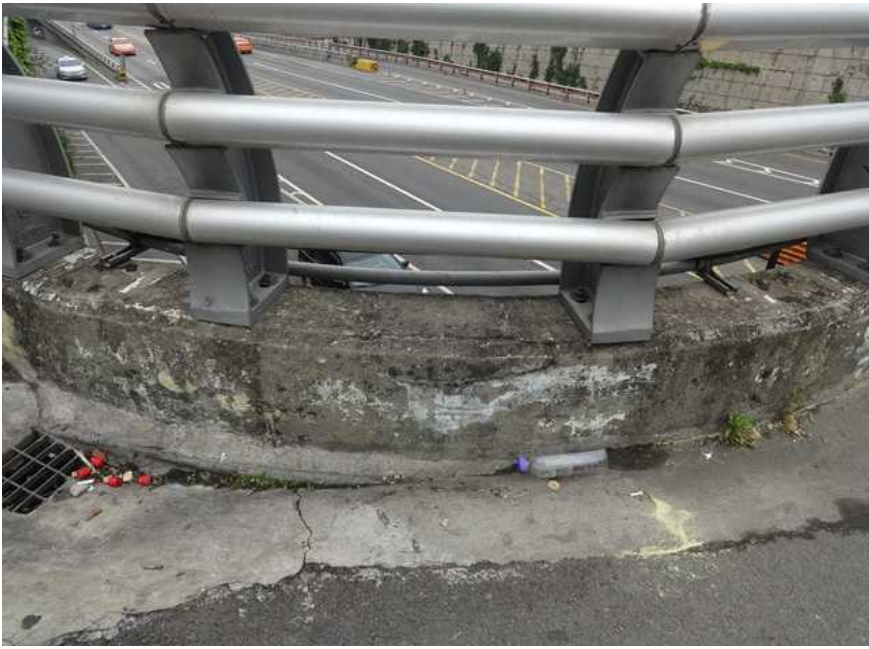
| 중점유지관리 항목 | |
|---|---|
| 교대 및 교각 표면열화부, 연석부 콘크리트 들뜸 진행 여부 확인 | |

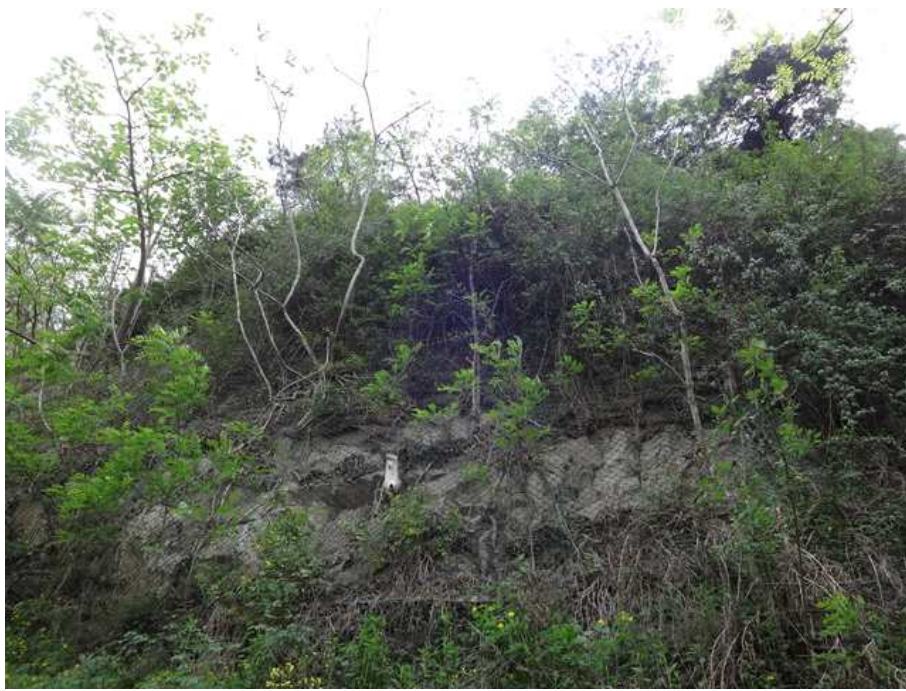
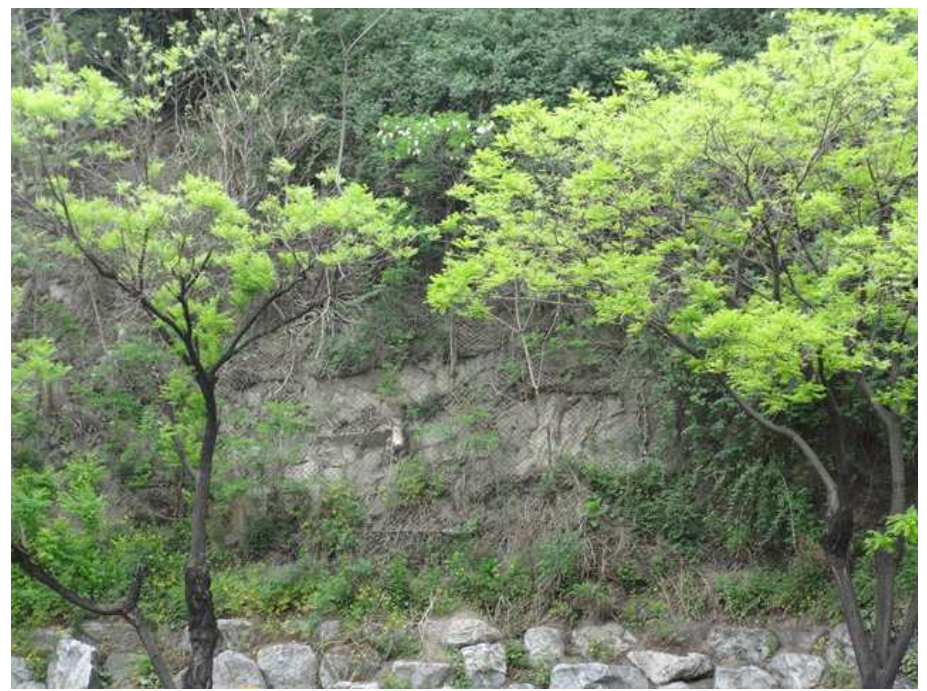
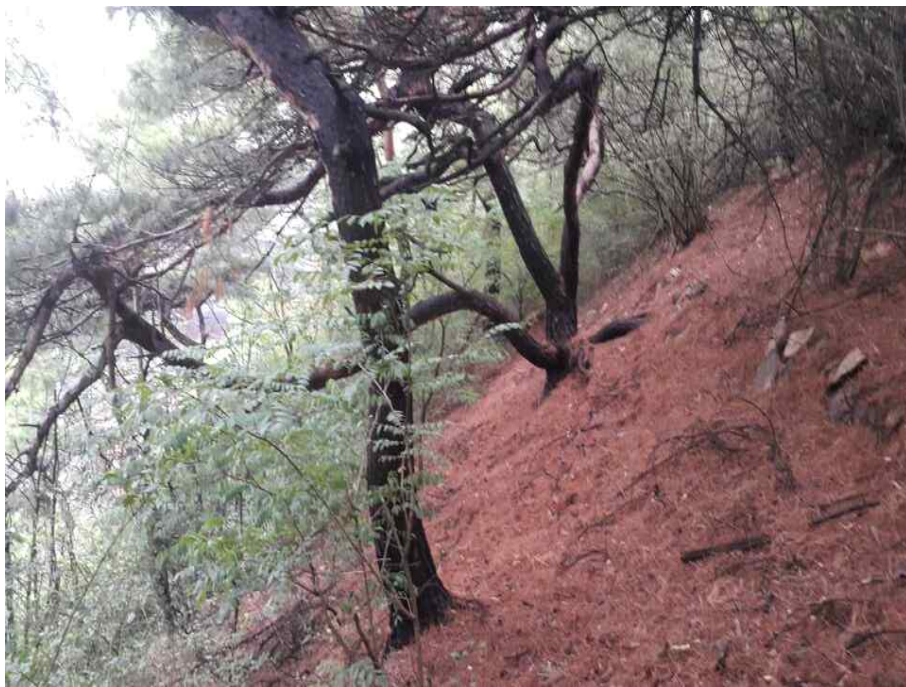
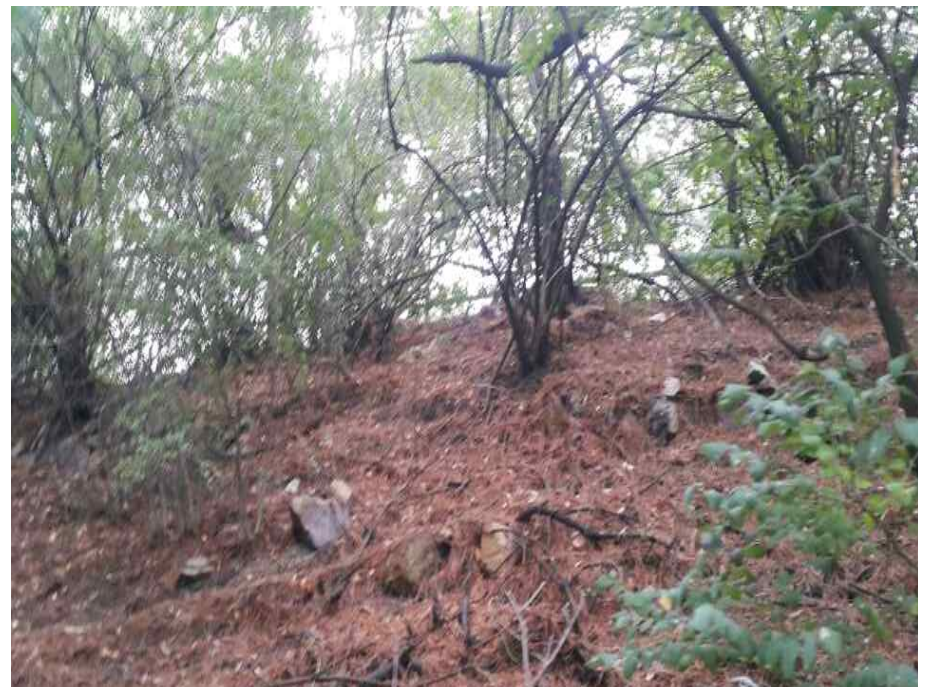
녹생토 유실, 상부 뜯돌 낙석 여부 확인
