**2017년 상반기 시설물 정기점검 용역(3공구)**  
**정 기 점 검 보 고 서**  
**[ 1 · 2종 시설물 / 교량 · 터널 ]**

**2017. 06.**

**新 대구부산고속도로주식회사**  
**New DAEGU BUSAN Expressway Co., Ltd.**

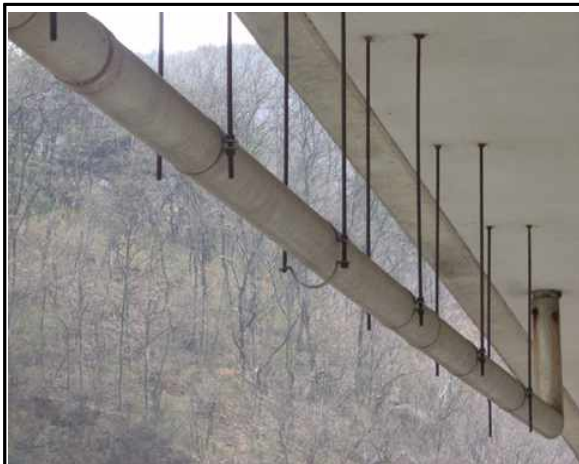
배수시설의 상태는 일부 구간에서 연결고리 탈락 및 체결불량, 그레이팅 변형, 배수구 막힘 등의 경미한 손상이 관찰되었으며, 향후 공용 중 정비를 통한 유지관리가 필요하다.

상행선 S3 배수관 연결고리 풀림

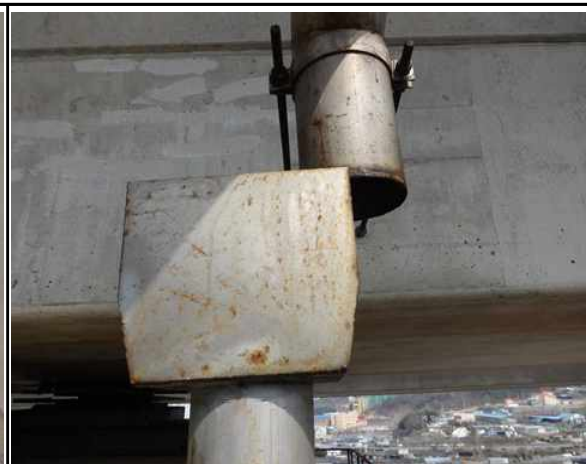
하행선 S18 배수관 위치불량

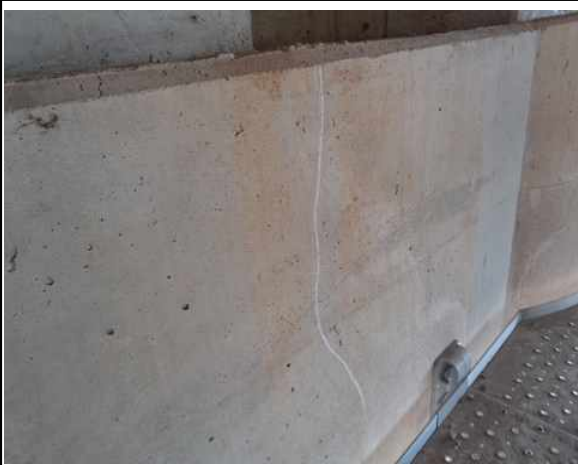
하부구조의 외관조사 결과, 균열(CW= 0.3mm미만), 등의 손상이 일부 발생한 상태이며, 기 손상부는 주기점검 후 손상의 진전시 내구성 확보 차원의 적절한 보수 및 유지관리가 필요하다.

| 교대 하행선 A1 균열 | 교각 상행선 P2 코핑부 균열 |

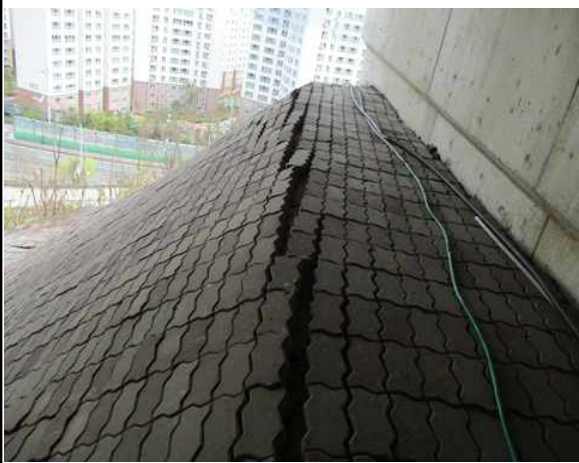
균열(CW= 0.3mm미만), 체수흔적, 실란트 파손, 범면 보호블럭 밀림 등의 손상이 일부 발생된 상태이며, 기 손상부는 주기점검 후 진전시 내구성 확보 차원의 적절한 보수 및 유지관리가 필요하다.

| 교대 상행선 A1 범면 보호블럭 밀림 | 교대 하행선 A1 균열 |

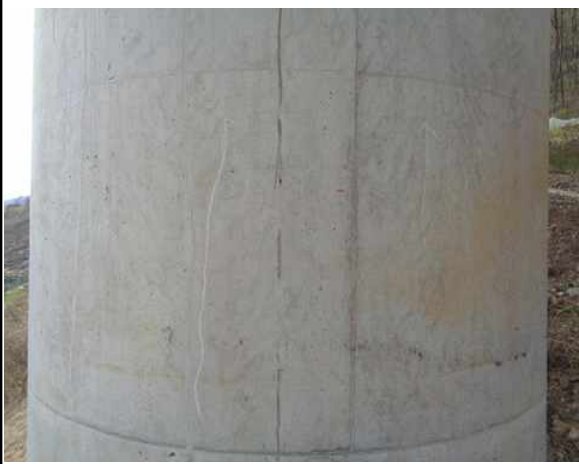
| 교각 상행선 P2 기둥부 균열 | 교각 하행선 P2 코핑부 균열 |

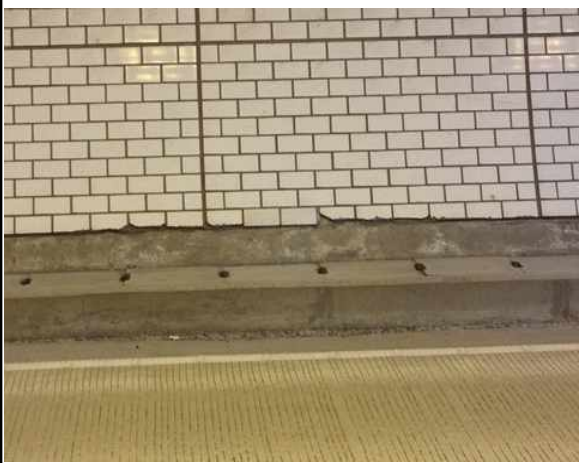
타일로 마감처리 된 측벽은 타일 균열 및 파손이 조사되었고, 라이닝부에 망상균열이 일부 발생한 것으로 조사되었다. 기 발생한 손상은 진전 여부에 대한 주의관찰이 요망된다.

| 상행선 S5 타일 파손 | 상행선 S66 망상균열 |

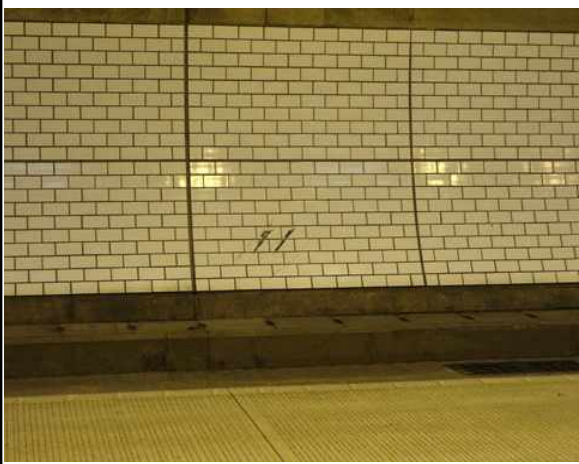
| 하행선 S90 타일 파손 | 하행선 S97 타일 파손 |
