2017년 상반기 시설물 정기점검 용역(4공구)

# 정 기 점 검 보 고 서

[ 1·2종 시설물 / 교량·터널·옹벽 ]

2017. 06.

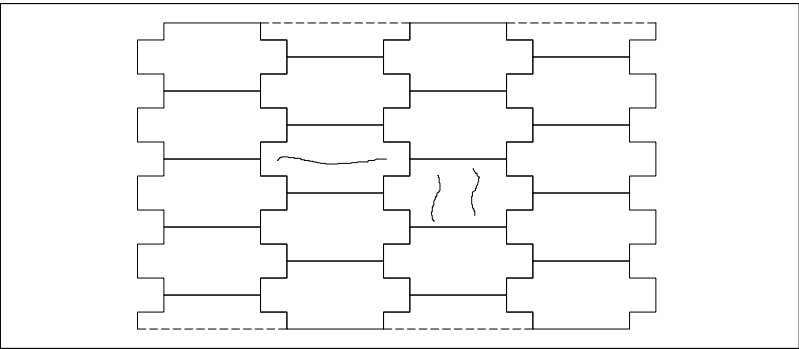
<그림 2.3.2.4> 전면부의 균열

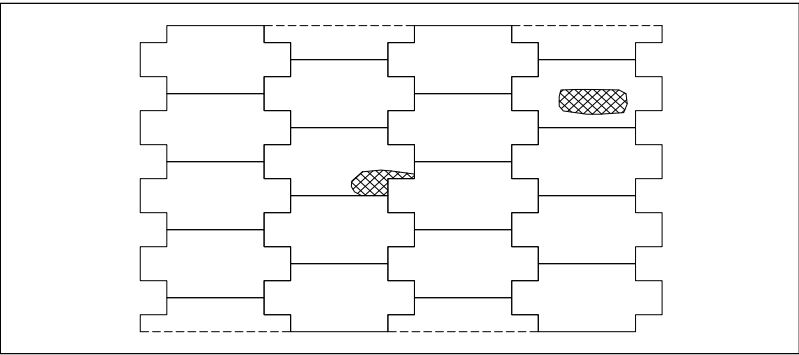
<그림 2.3.2.5> 전면부의 파손

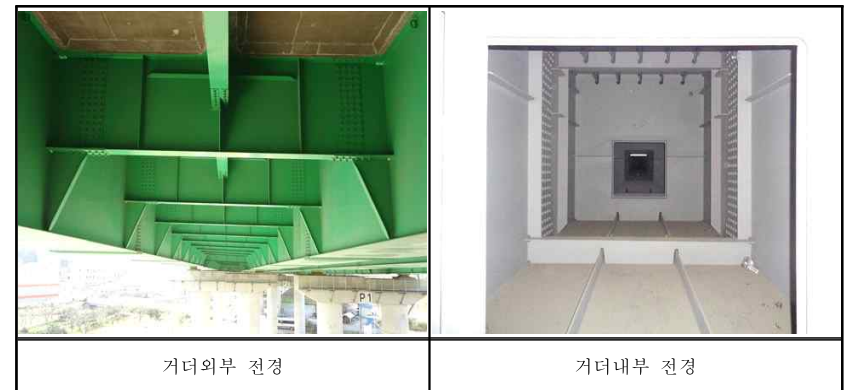
신축이음의 신축유간은 양호한 상태이나, 본체 부식, 후타재 균열, 차수판 볼트 탈락, 유간 조절장치 탈락 등의 손상이 발생되었다. 기 손상은 공용중 반복되는 차량 율하중 및 충격에 의한 손상으로 지속적인 관찰 후 진전시 보수가 필요하다.

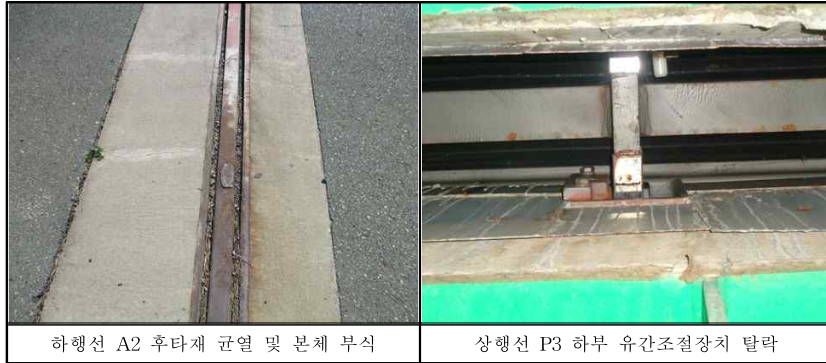
포트받침으로 시공된 교량받침에 대한 점검결과, 가동상태는 대체로 양호한 상태이며, 신축이음 하부로 유입된 우수, 본체 및 볼트 부식, 무수축물탈 균열 등이 조사되었다. 하행선 A1 Sh2, A2 Sh1, Sh2 온도 상승시 신장여유량 부족한 것으로 확인 되었으며, 주기적인 점검을 통한 유지관리가 요구된다.

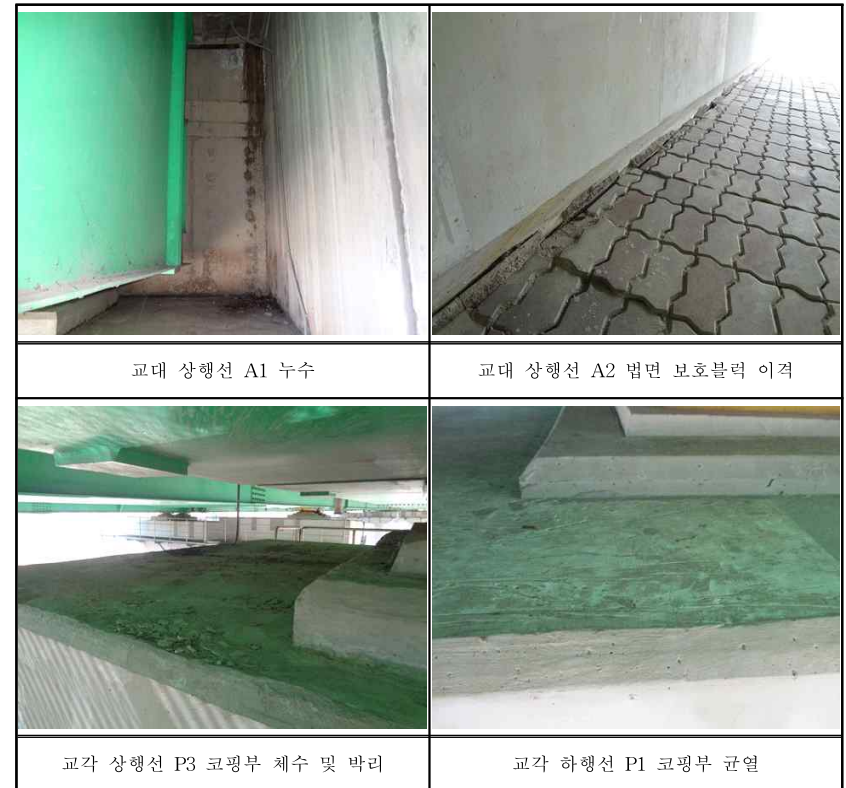
하부구조의 외관조사 결과, 균열(CW= 0.3mm이하), 박리, 신축이음 하부로 유입된 노면수에 의한 체수흔적, 법면 이격이 확인되었다. 기 손상부는 지속적인 점검 후 진전시 표면처리, 단면보수 등의 조치가 요구된다.

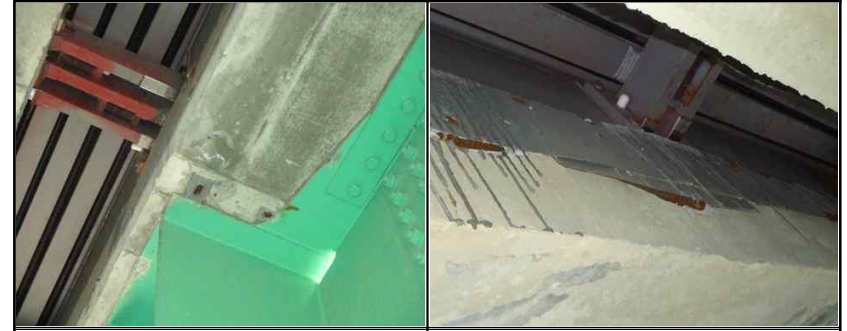
바닥판 하면은 시설물의 노후화로 인한 균열 및 백태, 박락 등이 조사되었고, 주의 관찰 후 진전시 표면처리, 단면보수 등의 조치가 요구되며, 바닥판 하면의 유간은 충분히 확보되어 있으므로 시설물의 안전성에 큰 문제가 없는 것으로 판단된다.

상행선 S5 박락

하행선 S7 철근노출

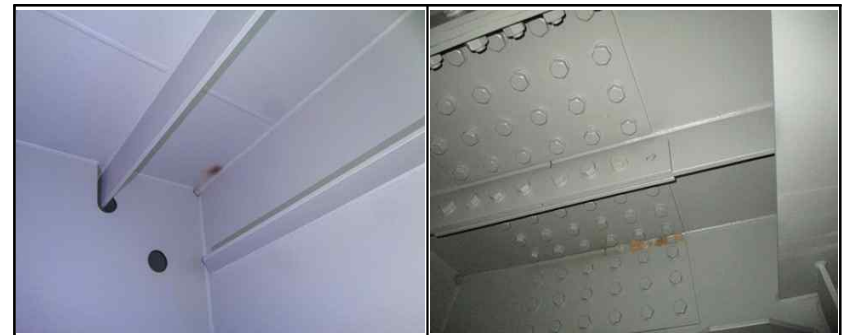
강재 거더 외부는 일부 구간에서 도장손상 및 시공시 발생한 용접열에 의한 도장손상, 이음부 볼트 미체결 등이 발생한 상태이며, 거더내부는 도장손상 등이 조사되었다. 기 손상부는 지속적인 관찰 후 진전시 재도장이 필요하며, 이음부 볼트 미체결 구간은 볼트 체결등의 조치가 요구된다.

거더내부 하행선 S11 G1 도장손상

거더내부 하행선 S1 G1 이음부 볼트 미체결

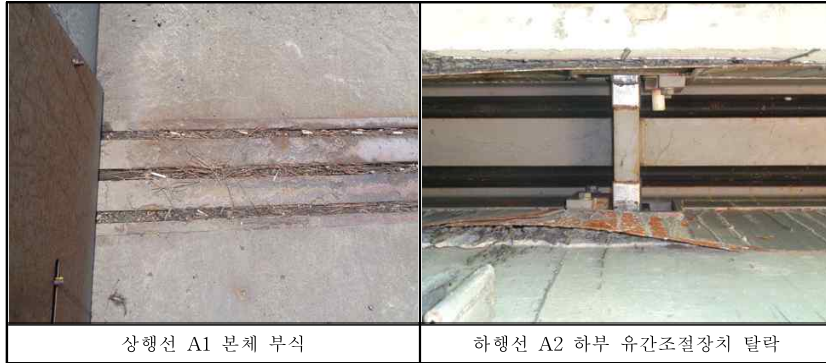
포트받침으로 시공된 교량받침에 대한 점검결과, 가동상태는 대체로 양호한 상태이며, 신축이음 하부로 유입된 우수로 인한 본체 및 볼트 부식, 도장손상, 무수축물탈 균열, 받침콘크리트 균열 등이 조사되었다. 기 손상부는 지속적인 관찰 후 진전시 적절한 조치가 필요하다. 하행선 P7-SH1,2는 최대 신장시 가동량이 일부 부족한 것으로 확인되었으며, 지속적인 관찰 후 진전시 받침 프리셋팅 등의 조치가 필요하다.

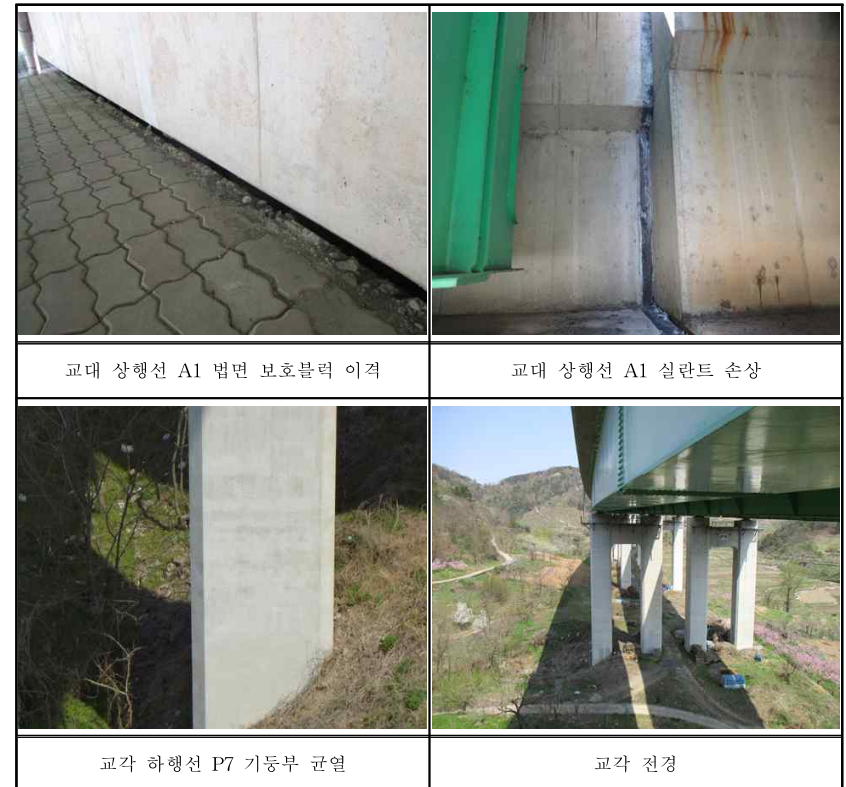
하부구조의 외관조사 결과, 균열(CW= 0.3mm이하), 누수, 망상균열, 박리, 박락, 범면이격 등의 손상이 조사되었고, 지속적인 관찰 후 진전시 내구성 확보 차원의 단면보수 및 주입보수 등의 조치가 필요하다.

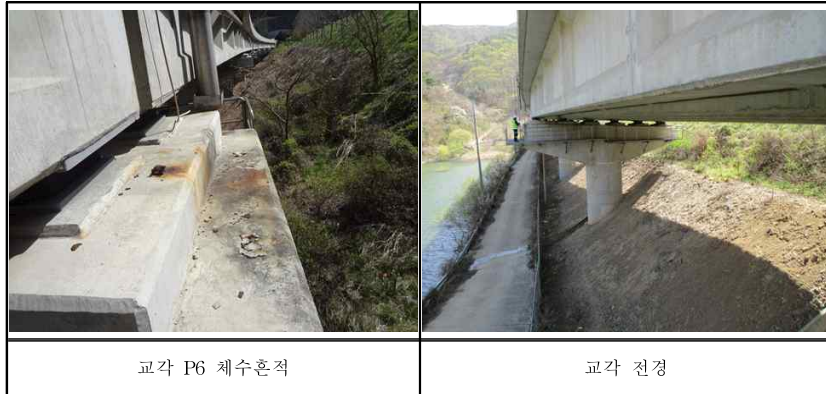
하부구조의 외관조사 결과, 균열(CW= 0.3mm미만), 누수흔적 등의 손상이 조사되었 고, 지속적인 관찰 후 진전시 적절한 조치가 필요하다.

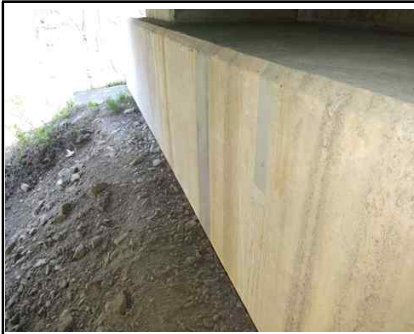
하부구조의 외관조사 결과, 균열(CW= 0.3mm미만), 망상균열, 콘크리트 파손, 누수, 체수흔적 등의 손상이 조사되었고, 주의관찰 후 손상의 진전시 내구성 확보 차원의 적절한 보수 및 유지관리가 필요하다.

| 교대 상행선 A1 균열 | 교대 하행선 A2 누수흔적 |

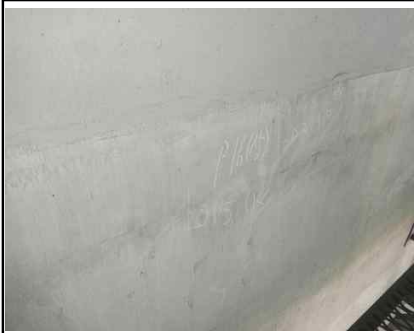
| 교각 상행선 P16 코핑부 균열 | 교각 하행선 P3 코핑부 균열 |

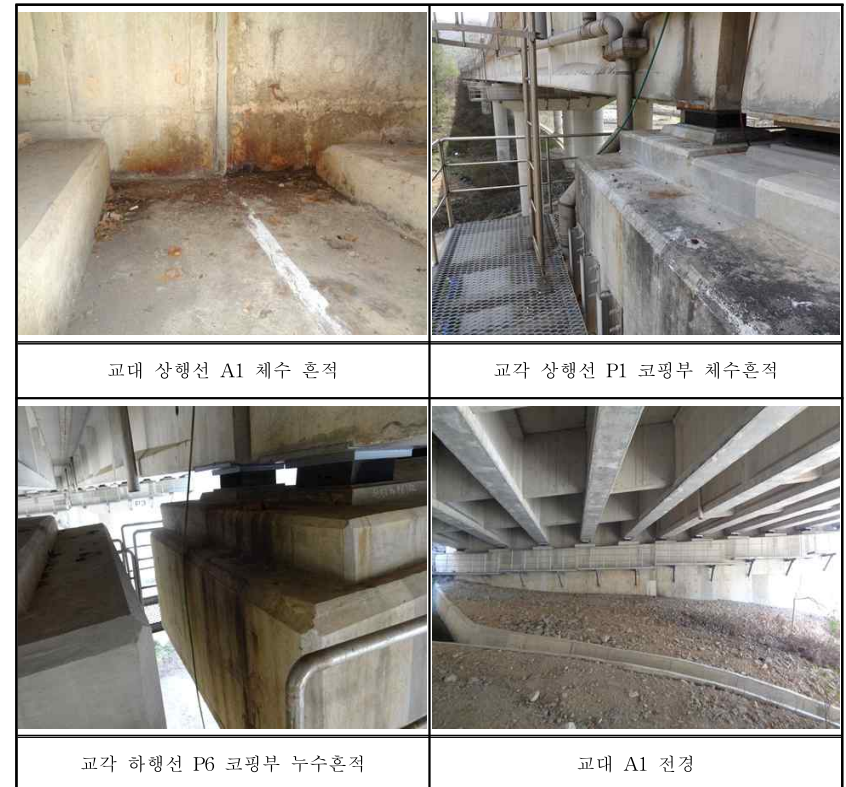
하부 구조의 외관조사 결과, 균열(CW= 0.3mm미만), 망상균열, 누수흔적, 콘크리트 손상 등의 손상이 조사되었고, 주의관찰 후 진전시 내구성 확보 차원의 적절한 보수 및 유지관리가 필요하다.

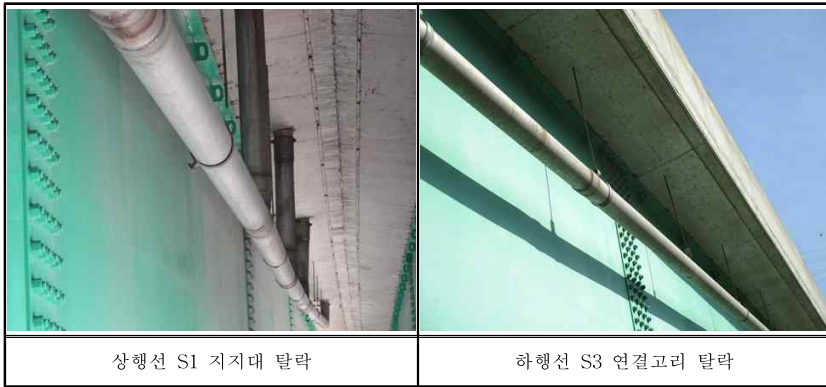
2) 배수시설

배수시설의 상태는 교대 일부구간에서 토사유실로 인한 배수로 막힘 및 배수관 연결고리 탈락 등의 경미한 손상이 관찰되었으며, 향후 공용 중 주기적인 청소 및 정비를 통한 유지관리가 필요하다.

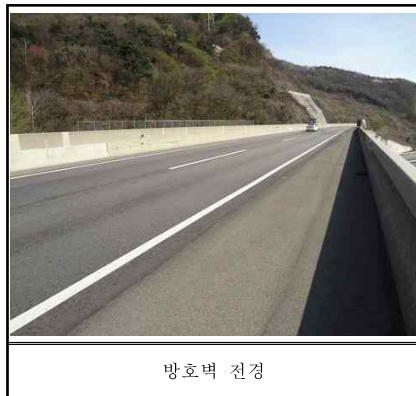
3) 콘크리트 난간

콘크리트 방호벽은 양호한 상태이다.

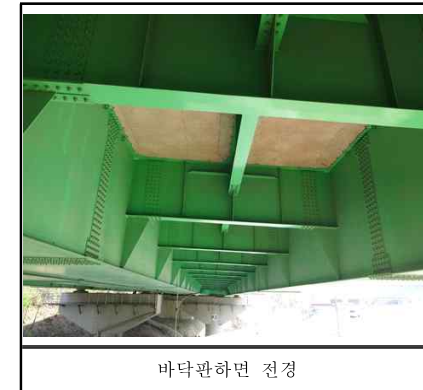
4) 바닥판 하면

바닥판 하면은 국부적인 균열이 조사되었고, 주의관찰이 필요하다. 바닥판 하면의 유간은 충분히 확보되어 있으므로 시설물의 안전성에 큰 문제가 없는 것으로 판단된다.

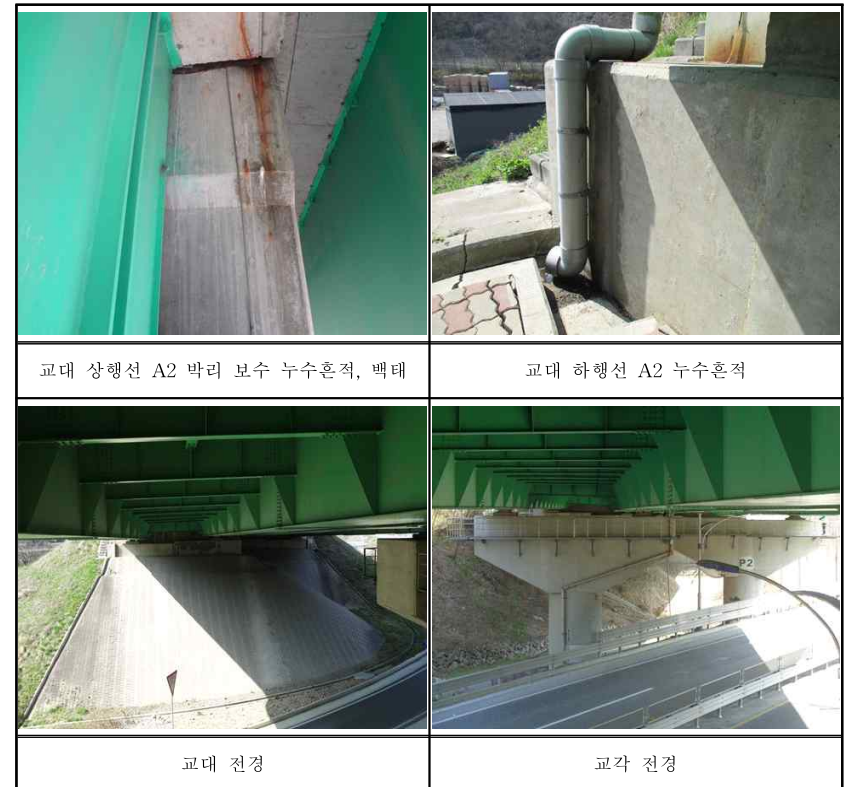
8) 교대 및 교각

하부구조의 외관조사 결과, 주요 손상으로 균열(CW= 0.3mm미만) 및 들뜸 등의 손상이 조사되었고, 지속적인 주의관찰 후 진전시 내구성 확보 차원의 표면처리, 단면 보수 등의 유지관리가 필요하다.

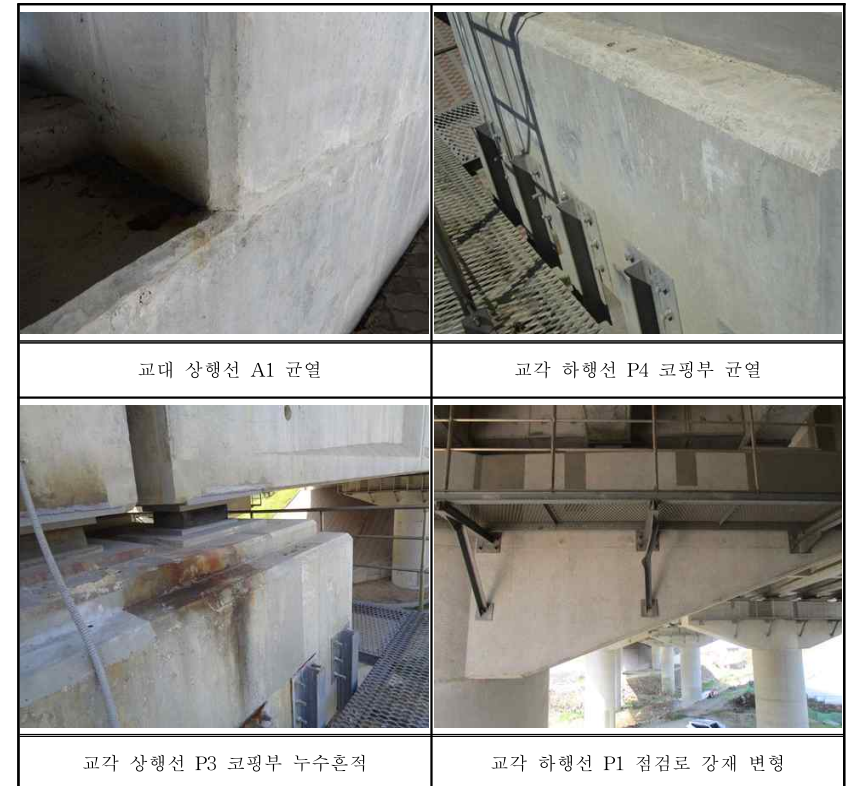
8) 교대 및 교각

하부구조의 외관조사 결과, 균열(CW= 0.3mm미만) 및 누수흔적, 점검로 받침대 변형은 주기점검 후 진전시 내구성 확보 차원의 유지관리가 필요하다.

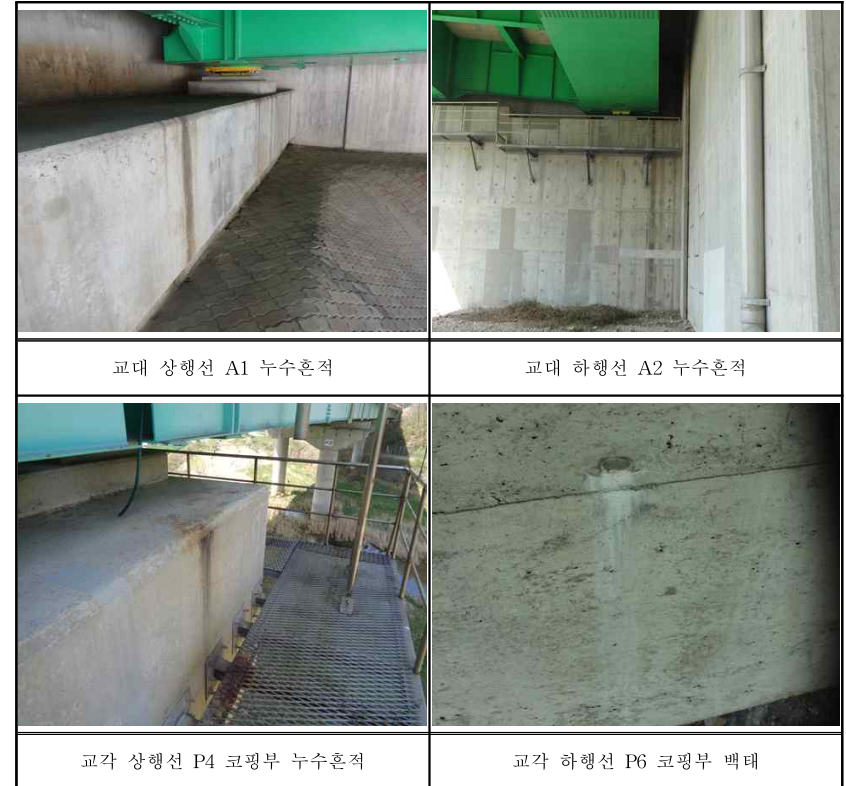
8) 교대 및 교각

하부구조의 외관조사 결과, 주요 손상으로 누수흔적, 체수, 백태 등이 조사되었고, 주기점검 후 진전시 내구성 확보 차원의 유지관리가 필요하다.

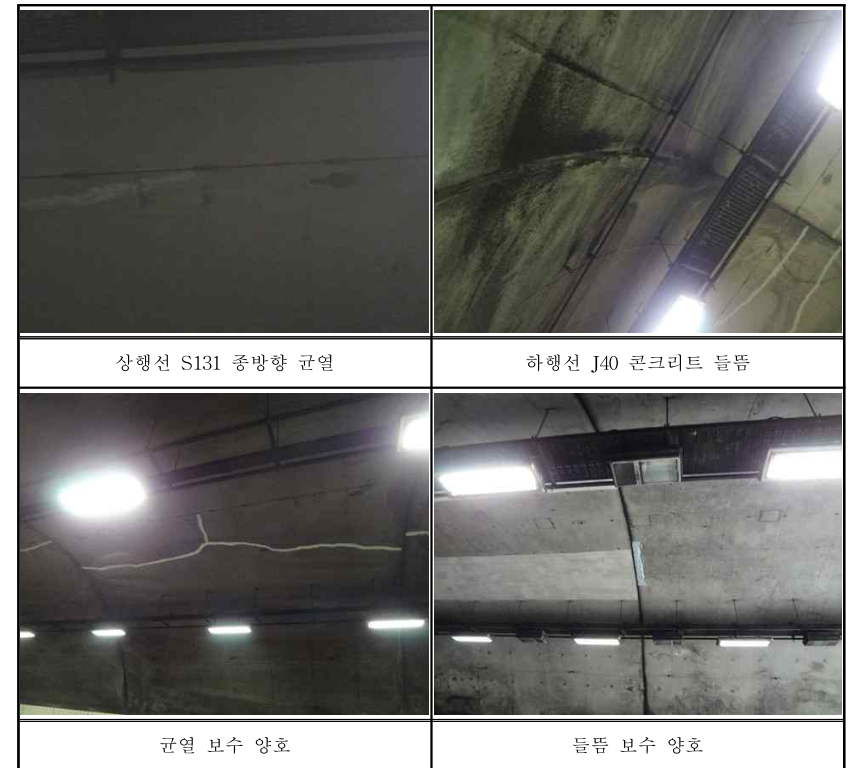
### 2) 천정부

천정부는 16년 하반기에 균열 및 콘크리트 들뜸 보수하였고, 보수부는 양호한 상태이다. 기 손상인 종·횡방향 균열 및 보수부 재균열, 들뜸이 국부적으로 발생한 것으로 조사되었다.

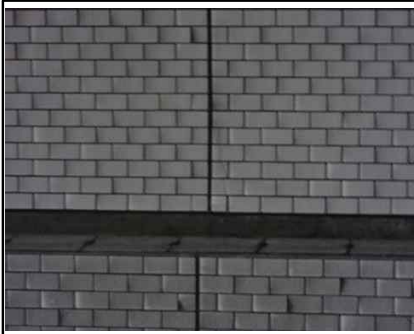
| 상행선 S153 타일 균열 | 하행선 S10 타일 균열 |

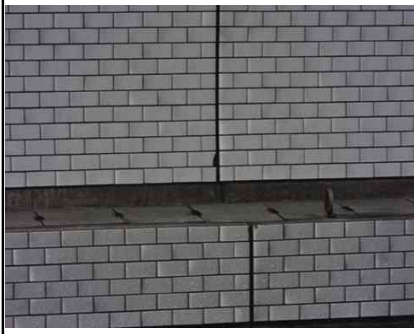
| 하행선 S37 타일 파손 | 상행선 S90 파손 보수 양호 |

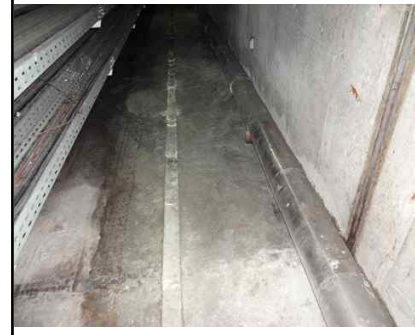
| 육외공동구 C면 전구간 퇴적 | 육외공동구 C면 STA.0+25 조인트 누수 |
