**2017년 상반기 시설물 정기점검 용역(5공구)**  
**정 기 점 검 보 고 서**  
**[ 1 · 2종 시설물 / 교량 · 옹벽 ]**

**2017. 06.**

**新 대구부산고속도로주식회사**  
**New DAEGU BUSAN Expressway Co., Ltd.**

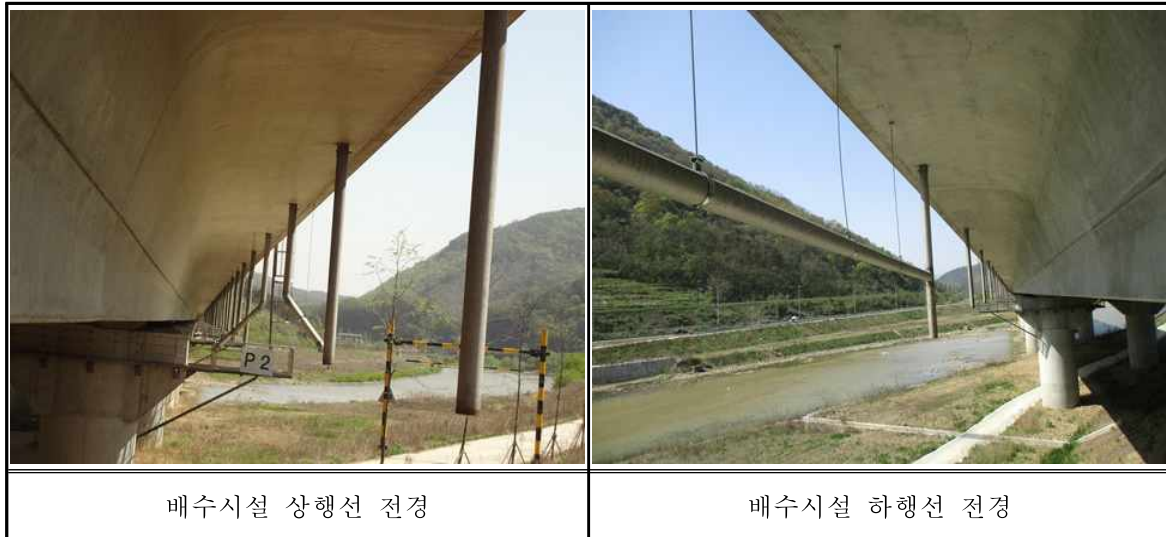
배수시설의 외관조사 결과, 손상이 없는 양호한 상태로 확인되었다.

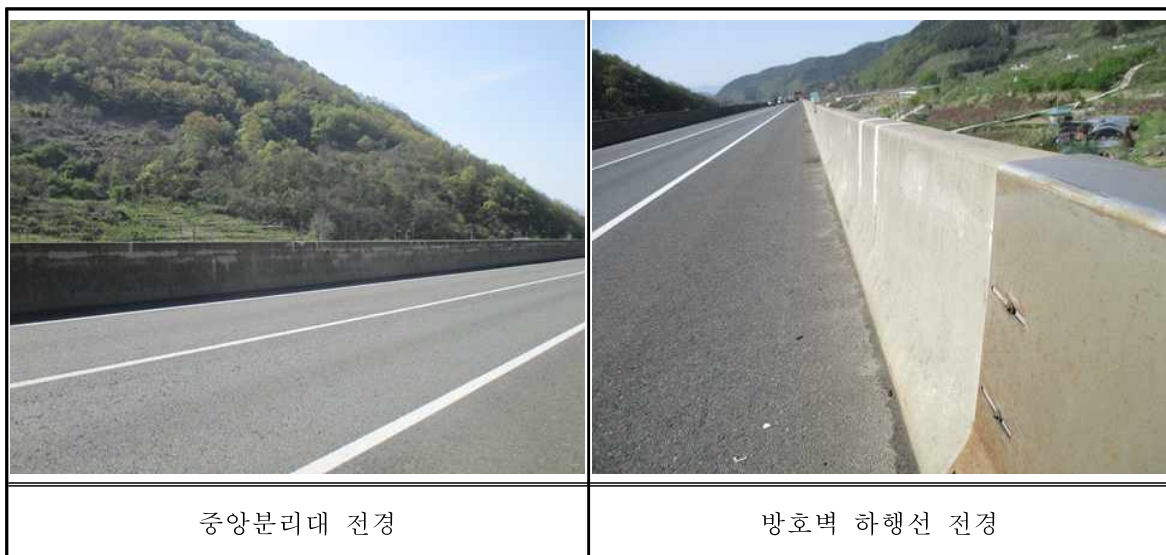
콘크리트 방호벽은 양호한 상태인 것으로 확인되었다. 콘크리트 방호벽은 공용기간 증가 및 노후화에 의해 보수부 재손상 등 추가 손상이 발생할 우려가 있으므로 점검을 통한 주의관찰 및 유지관리가 필요하다.

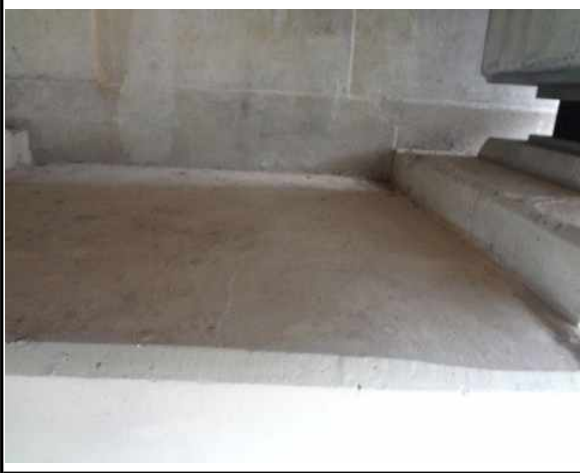
교대 및 교각에 대한 조사결과, 균열 및 망상균열, 콘크리트 손상 등이 확인되었다. 조사된 손상들은 기존 손상들이며 구조물의 안전성에 영향을 미치는 손상은 아니나, 내구성 증진을 위한 적절한 보수가 요구된다.

| 교대 하행선 A1 균열 | 교대 상행선 A2 범면 보호블럭 이격 |

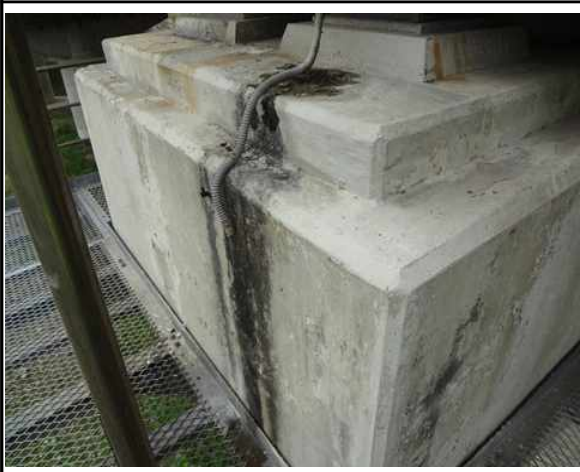
| 교각 상행선 P8 체수흔적 | 교각 전경 |

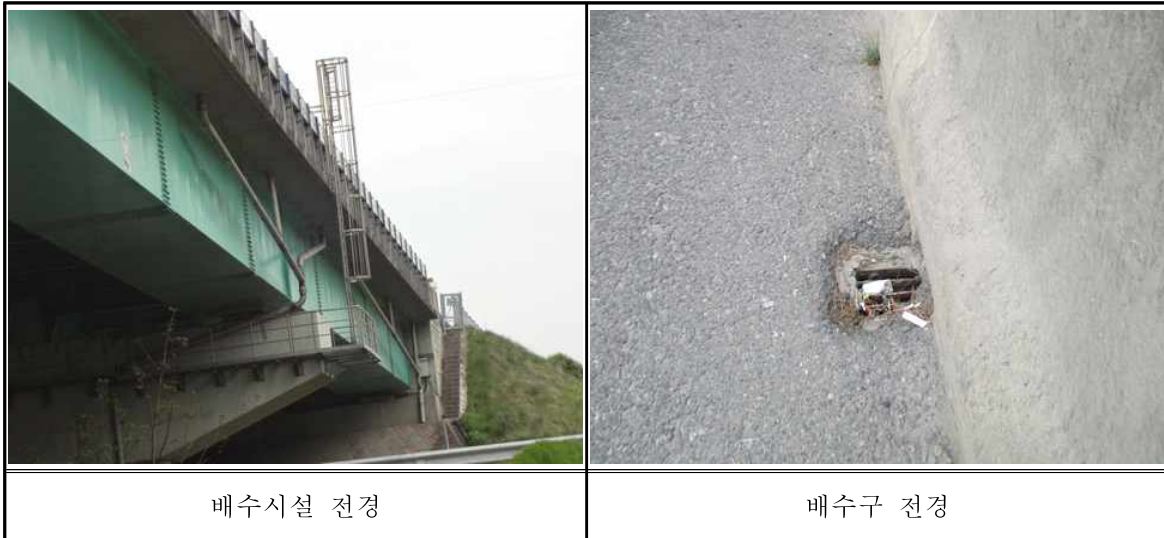
배수시설의 외관조사 결과, 특별한 손상이 없는 양호한 상태로 조사되었다.

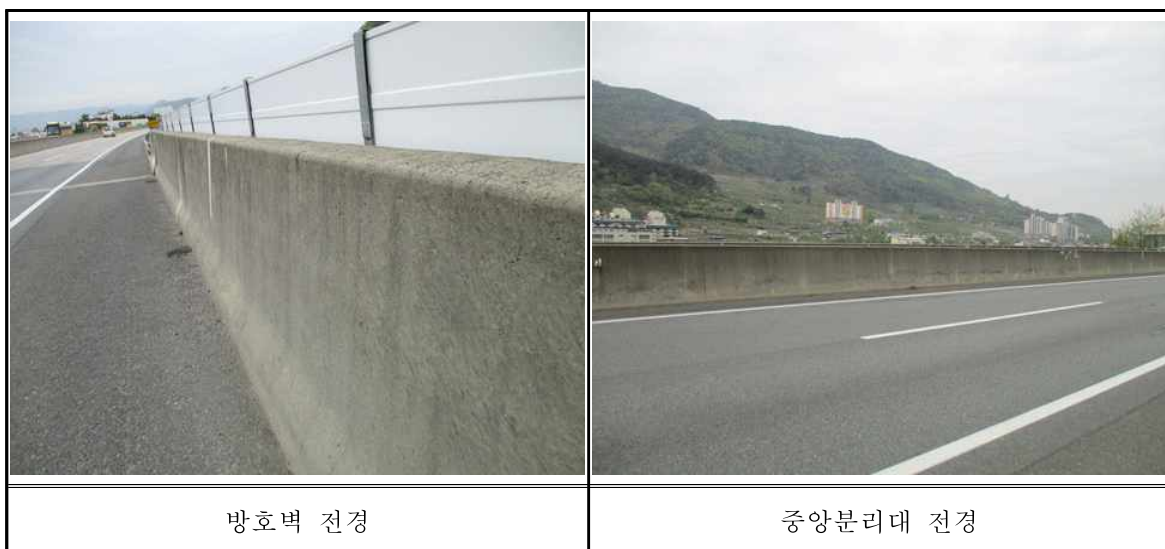
콘크리트 방호벽은 양호한 상태인 것으로 확인되었다. 방호벽은 공용중 열화, 노후화로 인해 보수부 재손상 및 추가 손상 발생이 우려되므로 점검을 통한 주의관찰 등 유지관리가 필요하다.

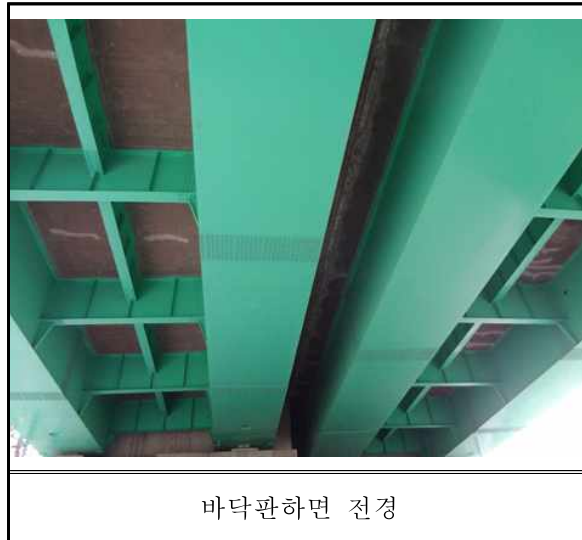
바닥판하면 전경

바닥판 하면의 유간은 충분히 확보되어 있으므로 시설물의 안전성에 큰 문제가 없는 것으로 판단되며, 외관조사 결과 특별한 손상이 없는 양호한 상태로 조사 되었다.

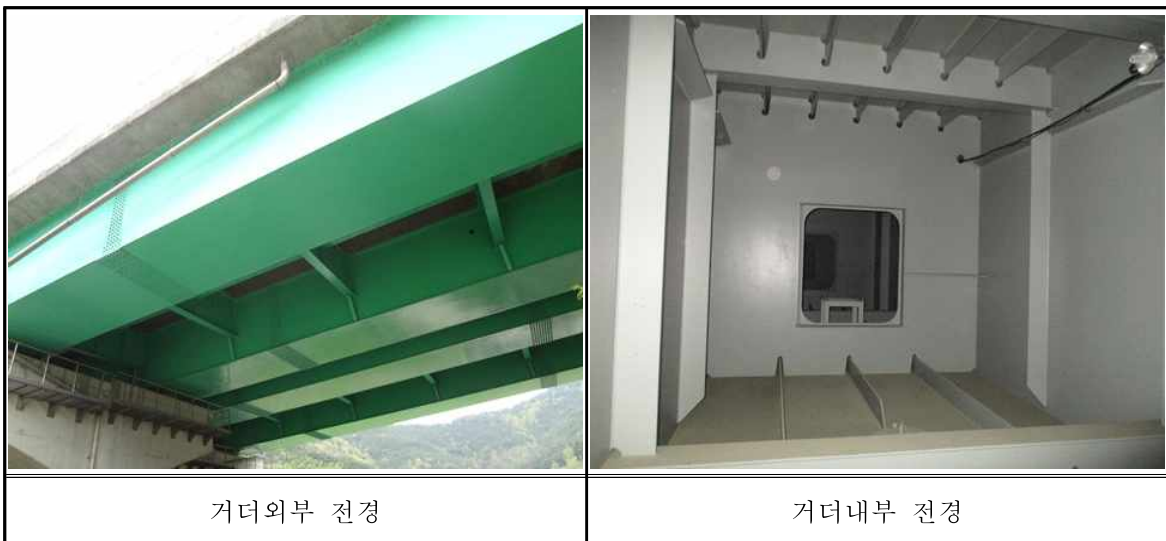
거더외부 전경

강재 주형 및 2차 부재(가로보)의 경우, 특별한 손상이 없는 양호한 상태로 조사되었다.

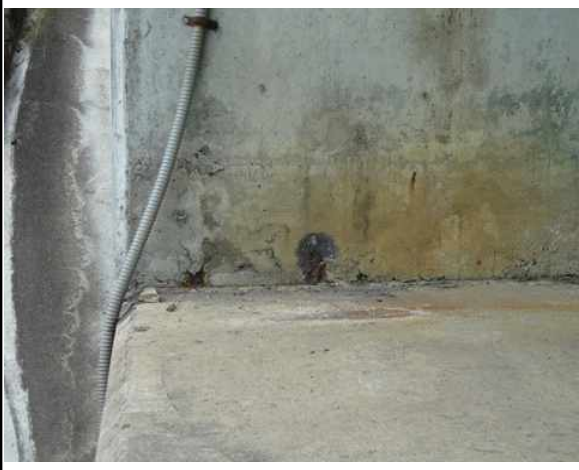
교대 및 교각에 대한 조사결과, 들뜸, 철근노출이 조사되었고, 지속적인 주의관찰 후 손상의 진전시 조치가 요망된다.

| 교대 상행선 A1 철근노출 | 교대 상행선 A1 들뜸 |

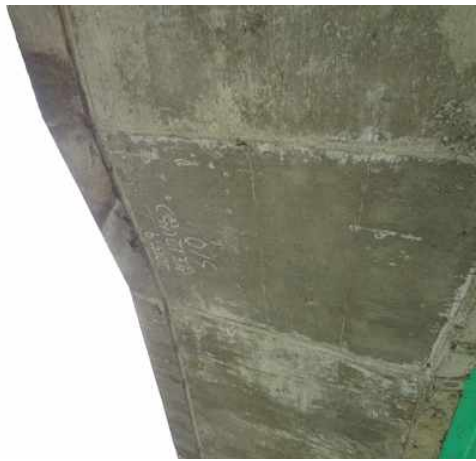
바닥판 하면에 대한 조사결과, 균열 및 백태, 재료분리, 철근노출, 물끊기흙 미제거 등이 확인되었다. 기 발생한 손상은 시공과정 및 공용중 열화로 인해 발생한 경미한 수준으로 구조물의 안전성에 영향은 없으나, 점검을 통한 주의관찰 후 진전시 적절한 보수가 필요한 것으로 판단된다.

| 상행선 S10 캔틸레버부 철근노출 | 하행선 S10 재료분리 |

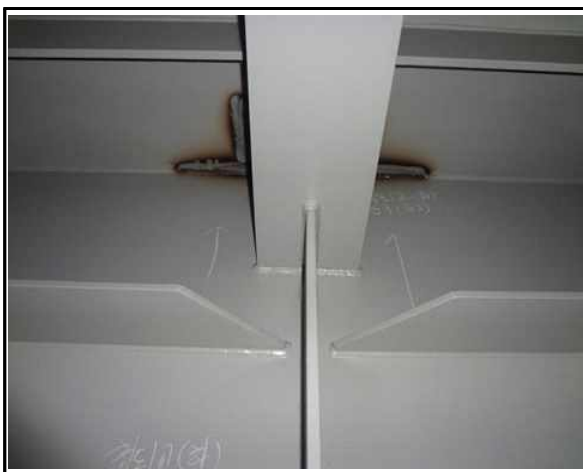
강재 거더 및 2차 부재(가로보)에 대한 조사결과, 도장손상, 가로보 변형이 국부적으로 발생하였으며, 주기적인 점검을 통한 진전 여부 확인후 진전시 재도장 등 적절한 조치가 요구된다.

| 거더내부 하행선 S9 G2 도장손상 | 가로보 상행선 S3 도장손상 |

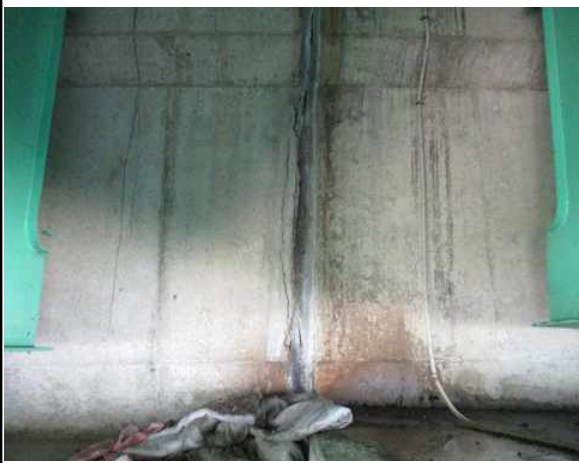
교대 및 교각에 대한 조사결과, 균열, 망상균열, 들뜸, 체수흔적, 실란트 손상이 조사되었으며, 기 손상들은 대부분 경미한 상태로서 점검을 통한 주의관찰과 손상의 진전시 추가적인 보수 등 유지관리가 필요하다. 이 외 점검문 손상이 조사되어 정비가 요구된다.

| 교대 상행선 A1 들뜸 | 교대 하행선 A2 실란트 손상 |

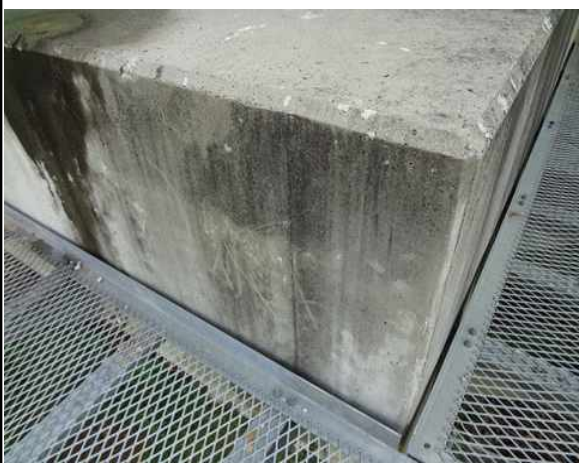
| 교각 하행선 P5 코핑부 망상균열 | 상행선 P11 코핑부 균열 |

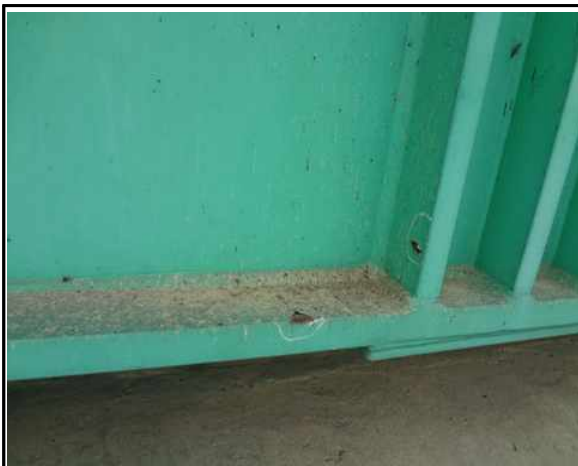
강재 주형 및 2차 부재(가로보)에 대한 조사결과, 국부적인 도장손상이 조사되었고, 주의관찰이 필요하다.

거더외부 하행선 S2 G1 도장손상
