**2017년 상반기 시설물 정기점검 용역(6공구)**  
**정 기 점 검 보 고 서**  
**[ 1 · 2종 시설물 / 교량 · 터널 · 옹벽 ]**

**2017. 06.**

**新 대구부산고속도로주식회사**  
**New DAEGU BUSAN Expressway Co., Ltd.**

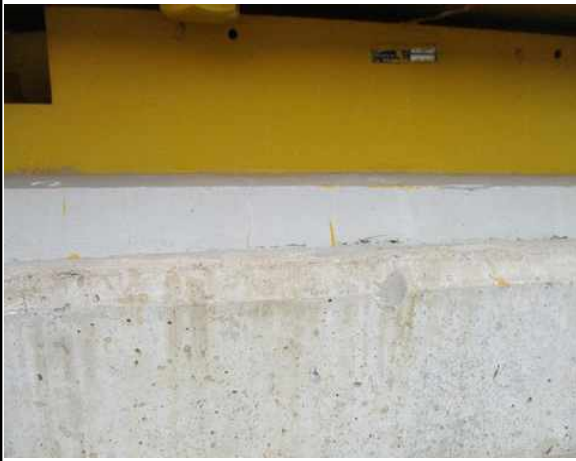
포트받침으로 시공된 교량받침에 대한 점검결과, 가동상태는 대체로 양호한 상태이나, 받침콘크리트 균열 및 파손, 무수축물탈 균열, 볼트 및 플레이트 도장손상, 눈금게이지 설치불량 등이 조사된 바, 보수 및 정비가 필요하다.

| 상행선 P9-SH1 무수축물탈 재균열 | 상행선 P9-SH2 받침콘크리트 균열(폭0.2mm) |

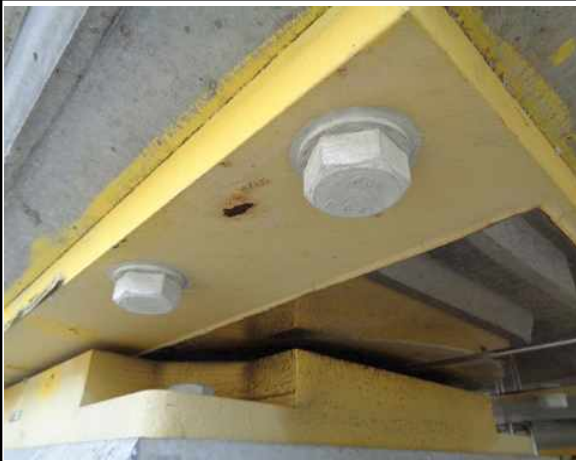
| 하행선 P3-SH2 플레이트 도장손상 | 하행선 P11-SH2 무수축물탈 균열 |

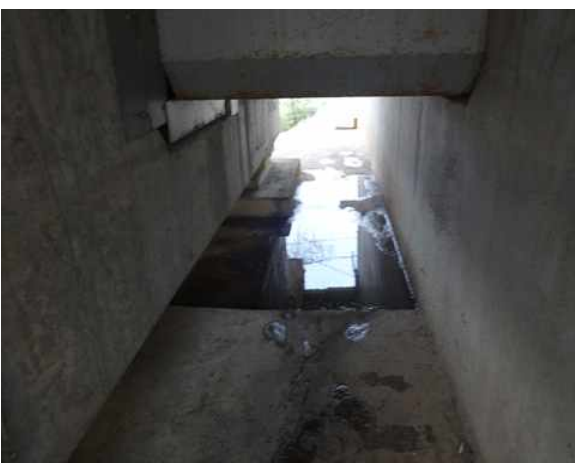
교대는 역T형식 구조, 교각은 중공벽식 구조이며 외관조사 결과, 폭0.2mm 이하의 균열 및 재균열, 백태, 망상균열, 누수 및 체수, 콘크리트 들뜸 및 손상, 철근노출 등이 조사된 바, 내구성 확보 차원의 보수가 필요하다. 특히, 교대 상면 체수의 경우 신축이음 누수에 의한 현상으로서, 상부구조와 연계한 적절한 보수 조치가 요구된다. 이 외 점검로 안전발판 미설치, 점검사다리 연결불량, 교대 법면 공동 및 이격 발생 등에 대해서는 정비가 요망된다.

| 교대 하행선 A1 균열 | 교대 하행선 A2 체수 |

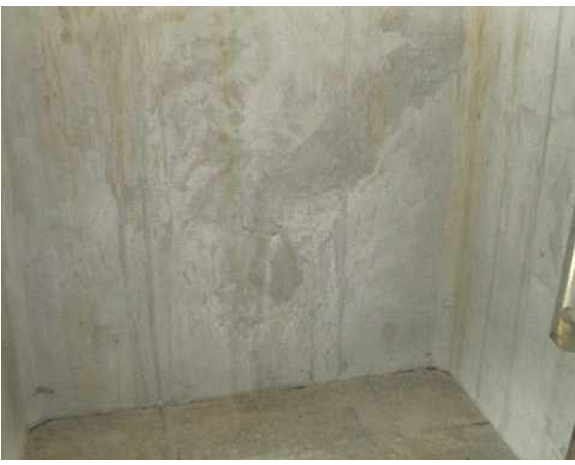
| 교각 상행선 P2 코핑부 상면 철근노출 | 교각 상행선 P11 코핑부 내측 백태 |

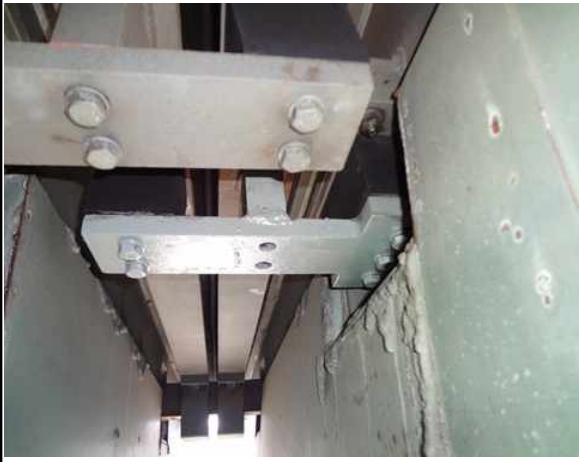
| 상행선 P4 본체 간격조절재 볼트 탈락<br>(용접되어 있음) | 상행선 P4 후타재 균열 |

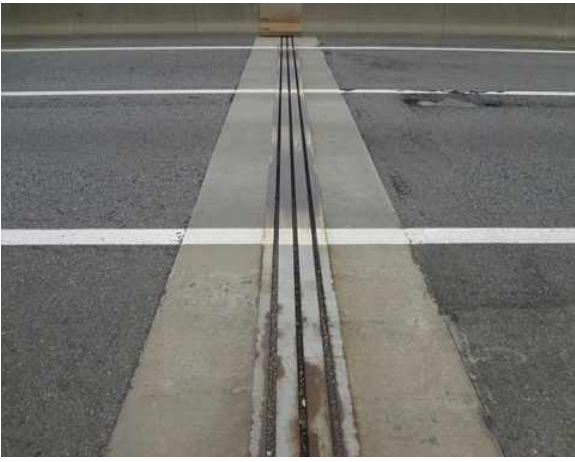
후타재는 일부 콘크리트 균열 (폭0.2mm), 접속부 이격 및 단차 등이 조사된 바, 내구성 확보 차원의 보수가 필요하다.

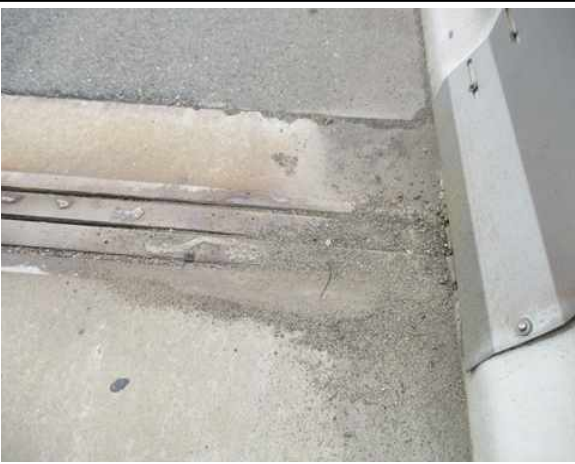
| 상행선 P4 하부 녹발생 | 하행선 P4 녹발생, 이물질 퇴적 |

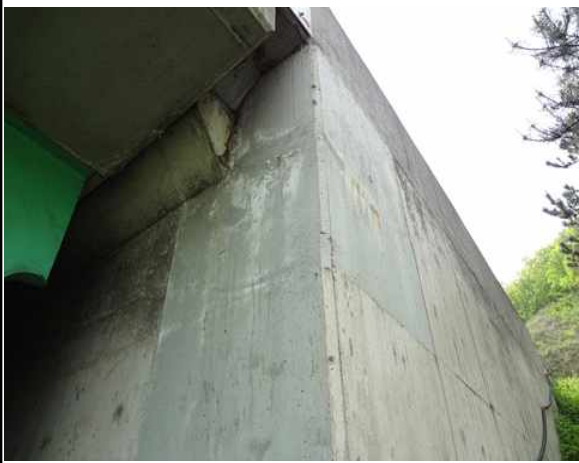
교대 및 교각에 대한 조사결과, 균열 및 망상균열, 백태, 국부 파손, 누수흔적 등이 조사되었으며, 조사된 손상들에 대해서는 주의관찰 후 진전시 내구성 확보 차원의 적절한 보수가 요구되며, 이 외 손상인 교대 법면 이격, 블록 밀림 현상에 대해서는 정비가 필요한 상태이다.

| 교대 상행선 A1 백태 | 교대 상행선 A1 법면 보호블럭 이격 |

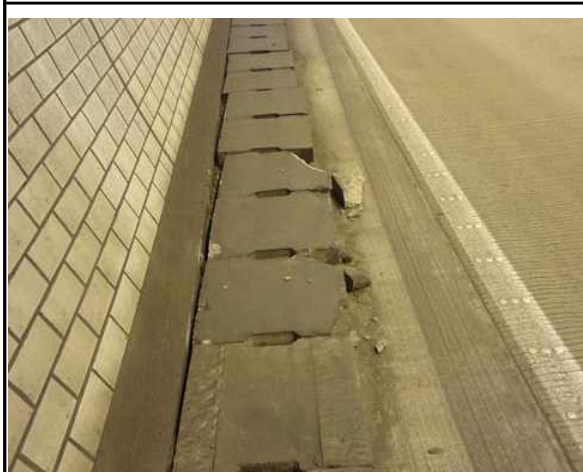
- 콘크리트 포장면은 지속적인 차량 윤회중에 의한 스폐링, 스켈링 등이 발생한 상태인 바, 차량의 주행성 향상을 위한 보수가 필요하다.
- 배수구는 좌·우측 바닥에 위치하고 있으며, 일부 구간 이물질퇴적이 조사된 바, 정비가 요망된다.
- 공동구는 덮개파손이 다수 확인되었다.

| 공동구 상행선 S17 덮개 파손 | 공동구 상행선 S59 덮개 파손 |
