**2017년 상반기 시설물 정기점검 용역(7공구)**  
**정 기 점 검 보 고 서**  
**[ 1 · 2종 시설물 / 교량 · 터널 ]**

**2017. 06.**

**新 대구부산고속도로주식회사**  
**New DAEGU BUSAN Expressway Co., Ltd.**

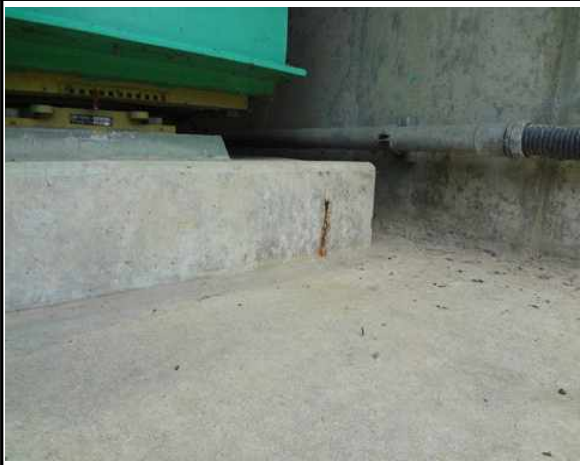
포트받침으로 시공된 교량받침에 대한 점검결과, 가동상태는 대체로 양호한 상태이나, 받침콘크리트 균열 및 파손, 철근노출, 플레이트 녹발생, 무수축물탈 균열, 먼지막 이링 탈락 등이 조사된 바, 보수 및 정비가 필요하다.

| 상행선 A2-SH4 받침콘크리트 철근노출 | 상행선 P2-SH4 받침콘크리트 균열 |

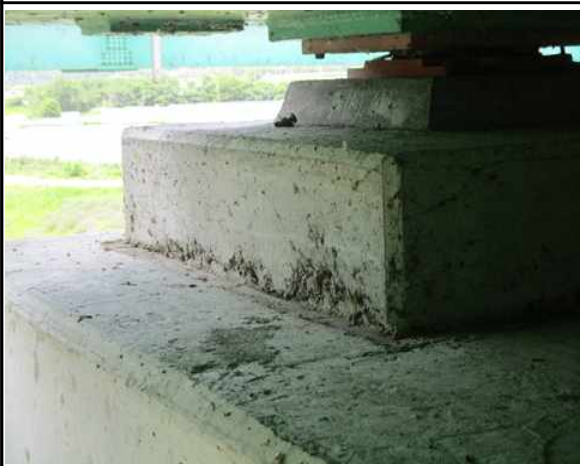
| 상행선 P3-SH1 받침콘크리트 재료분리 | 하행선 P5-SH1 무수축물탈 균열 |

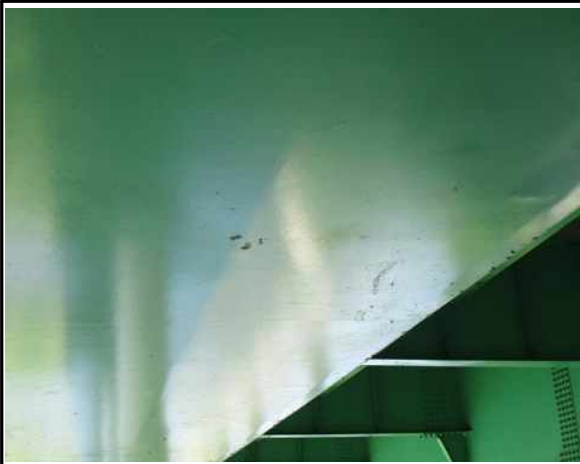
주형 및 2차 부재(가로보, 세로보)에 대한 조사결과, 주형 내·외부 도장 손상, 이물질 퇴적, 이음부를 통한 내부 우수유입 흔적, 환기구 볼트 이완, 용접 불량, 가로보 도장 손상 등이 확인된 바, 주의관찰 후 손상의 진전시 내구성 확보차원의 보수 및 정비 필요하다. 내부 누수의 경우 지속적인 우수유입과 이에 따른 2차 손상인 표면 도장 오염 및 녹발생이 예상되는 바, 이음부에 대한 실링재 도포 등 적절한 보수 및 유지관리가 필요한 것으로 판단된다.

| 거더외부 하행선 S1 G1 도장긁힘 | 거더내부 하행선 S4 G2 용접불량 |

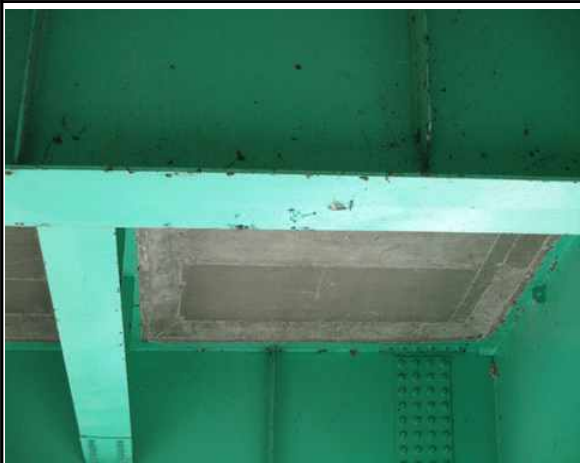
| 가로보 상행선 S3 도장박락 | 세로보 상행선 S4 도장박락 |

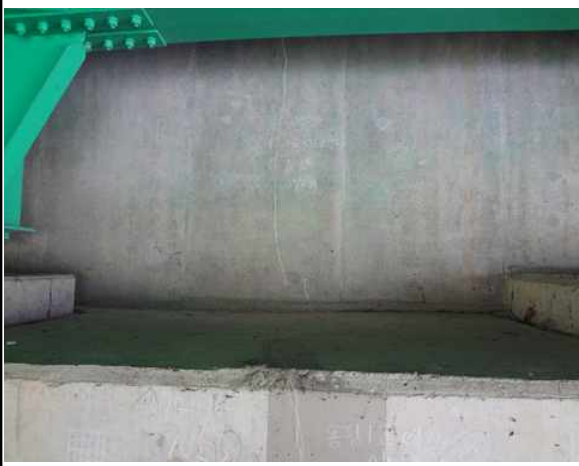
교대는 역T형, 교각은 T형 구조로서, 폭 0.1~0.3mm 정도의 균열, 망상균열, 콘크리트 박락, 철근노출, 백태, 재료분리 등이 조사되었으며, 주의관찰 후 진전시 내구성 확보를 위한 적절한 보수가 필요하다. 이 외 교대 법면 이격, 점검계단 파손 등에 대해서는 정비가 요구된다.

| 교대 상행선 A1 균열 | 교각 상행선 P2 코핑부 균열 |

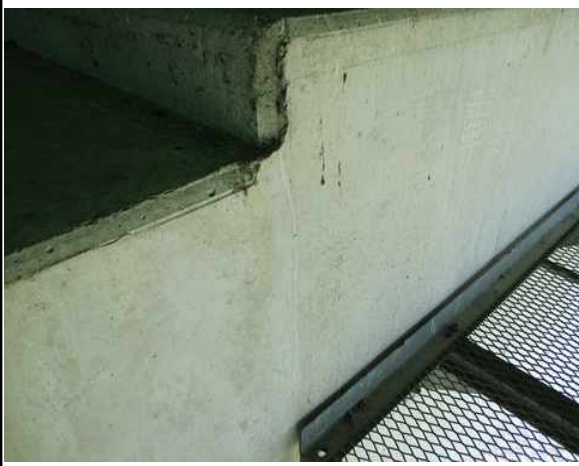
| 교각 하행선 P3 코핑부 균열 | 교대 하행선 A2 점검계단 이격 |

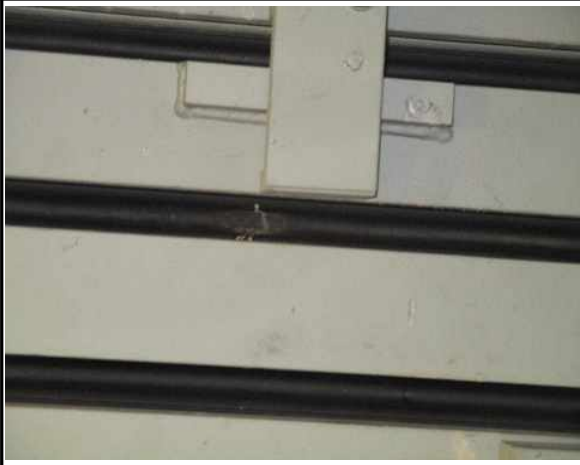
신축이음장치는 Rail Joint Type으로서 소요 유간을 확보하고 있으며 조사결과, 상행선 A1 하부 고무재 손상, 하행선 A2 하부 간격조절재 볼트 탈락, 본체 녹발생, 유간부 이물질 퇴적, 차수판 변형 및 볼트 탈락 등이 확인되었다. 기 발생 손상에 대해서는 보수 및 정비가 요구되며, 보수 후에도 공용기간 증가로 인해 추가 손상이 예상되므로 점검을 통한 유지관리가 필요하다.

| 상행선 A1 본체 하부 고무재 파손 | 상행선 A1 녹발생 및 이물질 퇴적 |

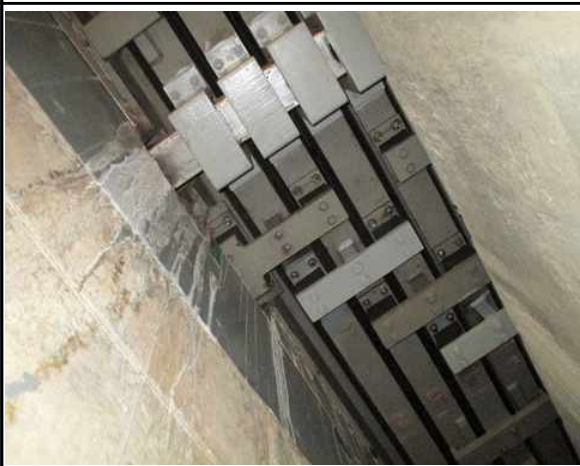
| 하행선 A2 본체 하부 볼트 탈락 | 상행선 A2 차수판 변형 |

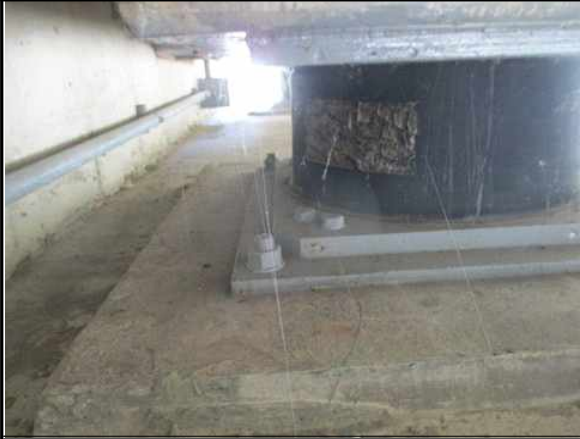
납면진받침으로 시공된 교량받침은 기 손상인 무수축물탈 균열 및 손상, Plate 들뜸, 녹발생, 고무재 손상, 볼트 이완 등이 조사된 바, 내구성 확보 및 받침 기능발휘를 위한 적절한 보수 등 유지관리가 필요하다.

| 상행선 A2-SH1 고무재 들뜸 | 상행선 A2-SH2 무수축물탈 박락 |

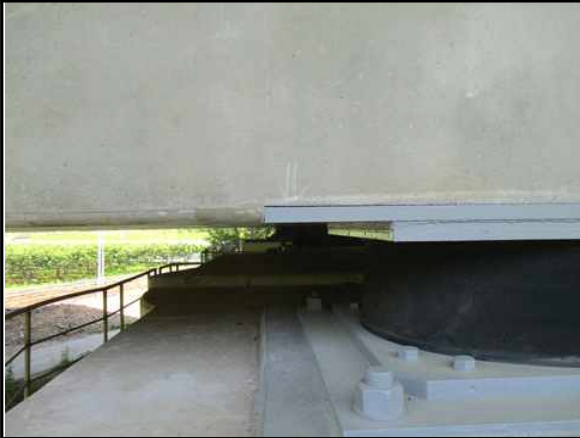
| 상행선 P2-SH2 플레이트 접속부 들뜸 | 상행선 P114-SH2 무수축물탈 균열 |

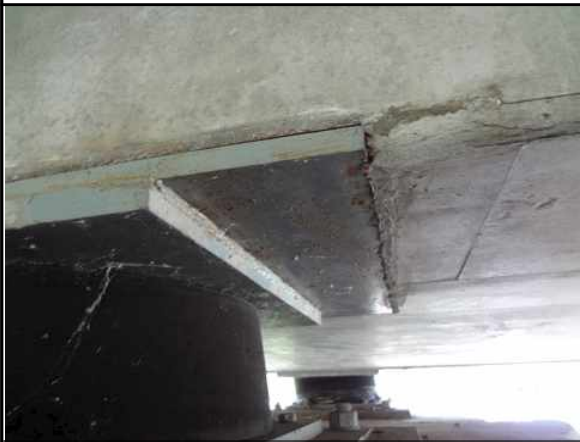
| 상행선 P1-SH1 플레이트 녹발생 | 하행선 P4-SH1 고무재 열화 |

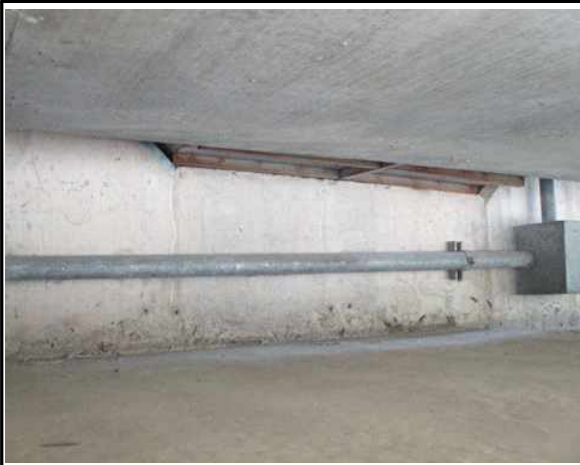
교대는 역T형, 교각은 T형 구조로서, 교대 폭 0.1~0.3mm 정도의 균열 및 망상균열, 체수로 인한 누수흔적, 조인트부 실란트 손상 등이 발생되었으며, 교각의 경우 폭 0.1~0.3mm 정도의 균열 및 망상균열, 국부적인 콘크리트 박리 및 박락, 재료분리, 백태 등이 발생한 상태이다. 상기 손상은 주의관찰 후 손상의 진전시 구조물의 내구성 확보 차원의 적절한 보수와 정비가 필요하며, 보수 후에도 점검을 통해 추가 손상에 대한 주의관찰이 요망된다. 이 외 손상인 교대측 점검계단 파손, 교각 점검로 손상 등에 대해서는 사용성 확보를 위한 정비가 요망된다.

| 교대 상행선 A2 균열 | 교대 하행선 A2 실란트 손상 |

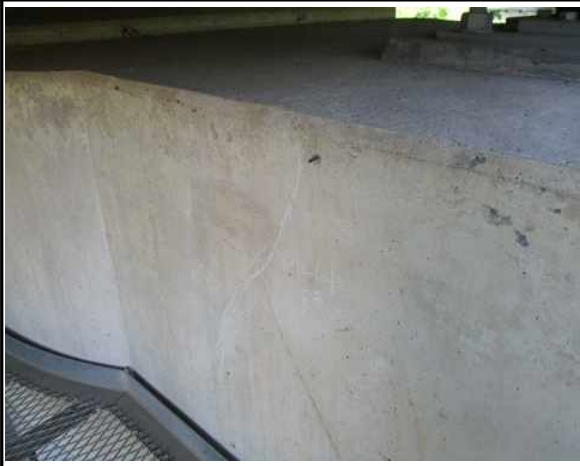
| 교각 상행선 P3 코핑부 균열 | 교각 하행선 P13 기둥부 균열 |

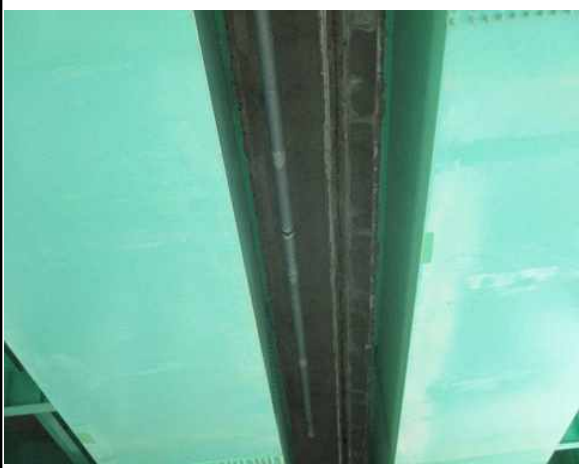
배수시설의 상태는 일부 배수구 막힘, 배수관 이음부 누수 등이 조사되었으며, 원활한 배수처리를 위한 정비가 필요한 것으로 판단된다.

| 하행선 S1 배수관 이음부 누수 | 상행선 S1 배수구 막힘 |

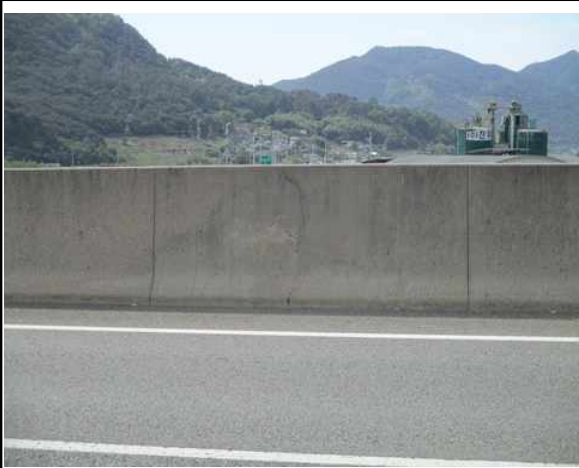
콘크리트 방호벽은 폭 0.1~0.3mm 정도의 균열, 박락, 망상균열, 백태 등이 조사되었으며, 미관 및 내구성 확보를 위한 보수 등 유지관리가 필요한 것으로 판단된다.

| 상행선 S8 중앙분리대 균열 | 하행선 S1 망상균열 및 백태 |

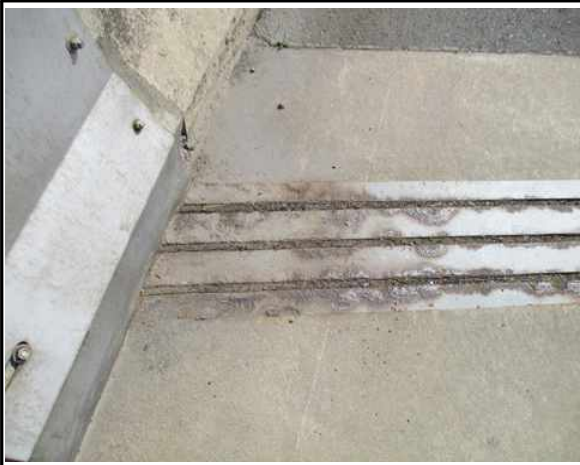
| 상행선 A1 녹발생 | 상행선 A1 후타재 균열 |

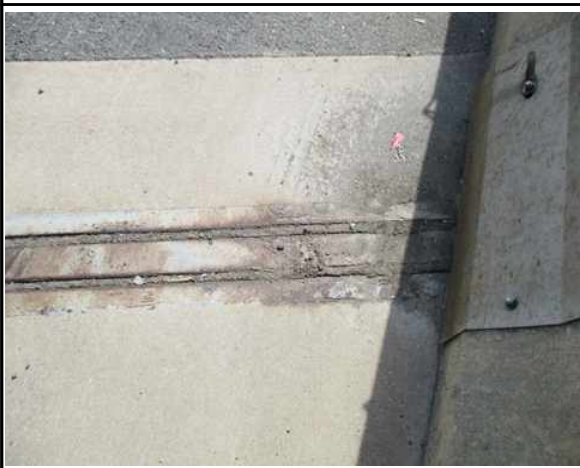
| 하행선 P4 녹발생 및 토사퇴적 | 하행선 A1 차수판 앵커볼트 탈락 |

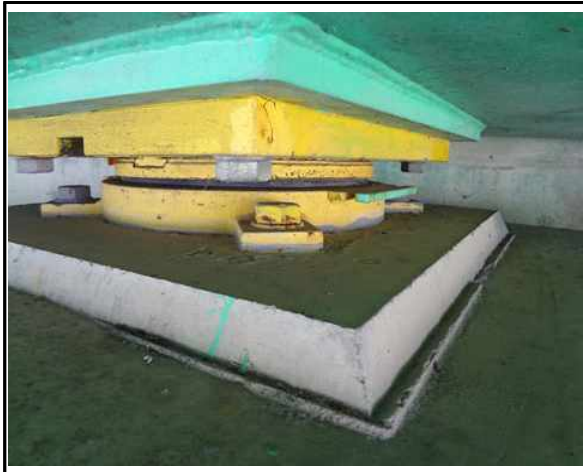
교량받침은 POT BEARING 형식으로, 기 손상인 받침콘크리트 및 무수축물탈 균열/박락/철근노출, Plate 녹발생 등이 확인되었으며, 내구성 확보 및 받침 기능 발휘를 위한 보수 등 유지관리가 필요하다.

| 상행선 A1-SH2 볼트 녹발생 | 상행선 P4-SH2 받침콘크리트 박락, 철근노출 |

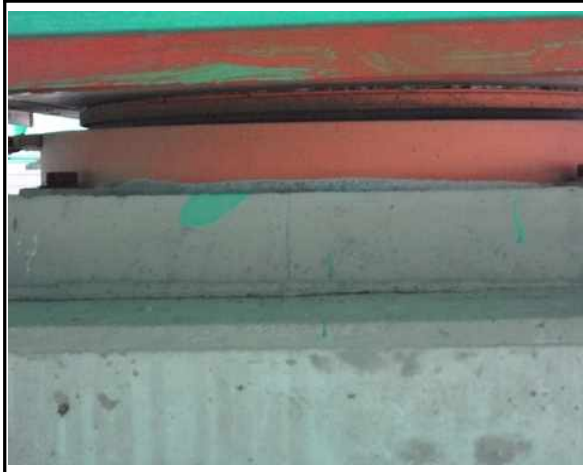
| 상행선 P6-SH3 무수축물탈 균열 | 하행선 P6-SH4 볼트 녹발생 |

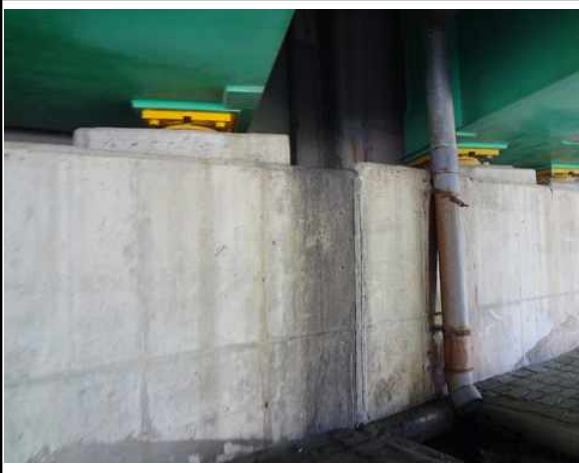
교대는 역T형, 교각은 T형 구조로서, 미 보수된 기 손상인 교대는 폭 0.1~0.3mm 정도의 균열, 콘크리트 들뜸 및 파손, 실란트 손상, 누수오염 등이 조사되었으며, 교각의 경우 폭 0.1~0.3mm 정도의 균열 및 망상균열, 국부적인 콘크리트 박리 및 박락, 파손, 재료분리, 백태 등이 발생한 상태이다. 상기 손상에 대해서는 주의관찰 후 손상의 진전시 구조물의 내구성 확보 차원의 적절한 보수와 정비가 필요하며, 보수 후에도 점검을 통해 추가 손상에 대한 주의관찰이 요망된다.

| 교대 상행선 A1 체수 흔적 | 교대 상행선 A2 균열 |

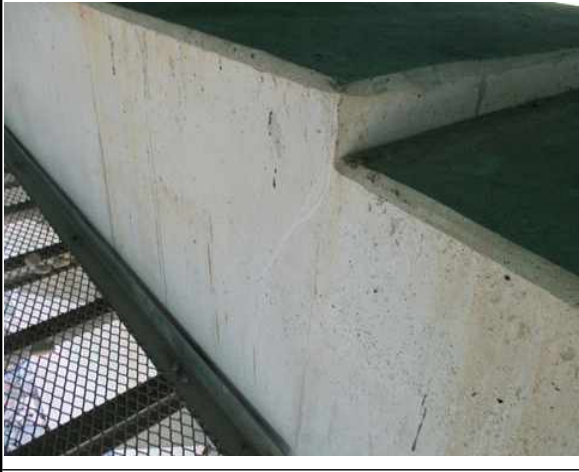
| 교각 상행선 P4 코핑부 균열 | 상행선 P6 코핑부 망상균열 |

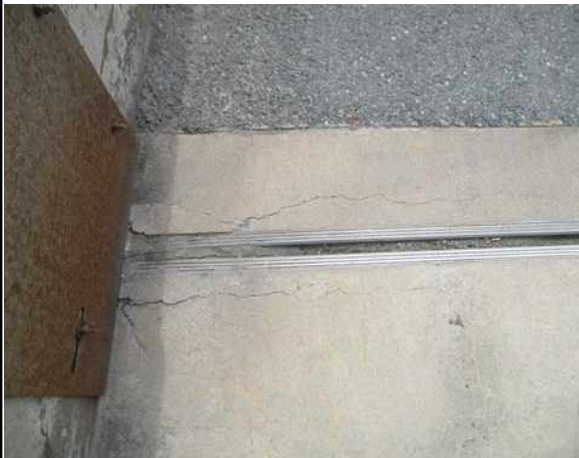
후타재의 경우 폭 0.1~0.3mm 균열, 박리, 접속부 이격 및 단차 등이 확인되었으며, 내구성 확보를 위한 적절한 보수 및 주의관찰이 필요하다.

| 국도방향 A1 후타재 박리 | 본선방향 A2 이물질퇴적, 후타재 균열 |

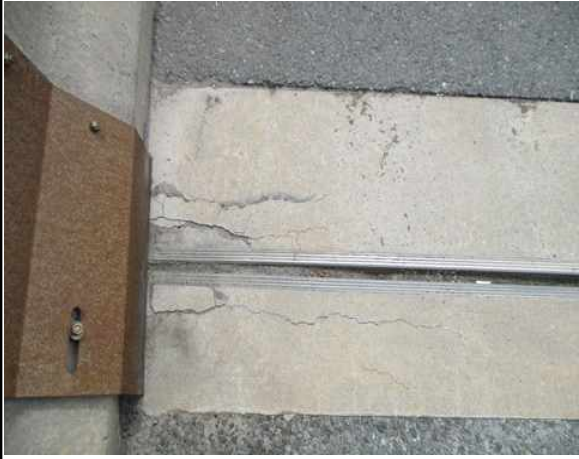
| 국도방향 A2 후타재 박리 | 본선방향 P3 전경 |

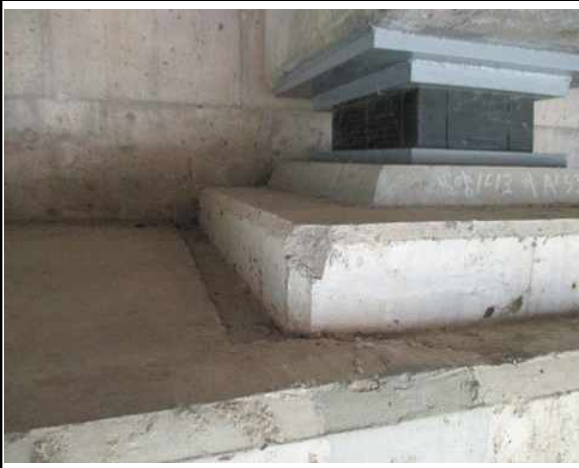
교량받침은 탄성고무받침 형식으로서 가동상태는 양호하나, 일부 받침콘크리트 재료분리 및 박락, 무수축물탈 균열, 탄성받침 들뜸, Plate 녹발생, 스토퍼 상호간섭, Plate간 간섭철근 미제거 등이 조사되었으며, 적절한 보수 및 정비를 통한 유지관리가 필요하다.

| 국도방향 A1-SH3 받침콘크리트 박락 | 국도방향 A2-SH1 플레이트 녹발생 |

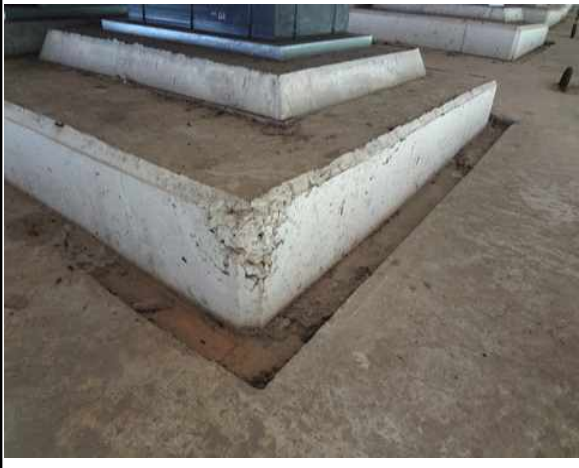
| 국도방향 P1-SH3 받침콘크리트 재료분리 | 국도방향 P3-SH2 고무재 들뜸 |

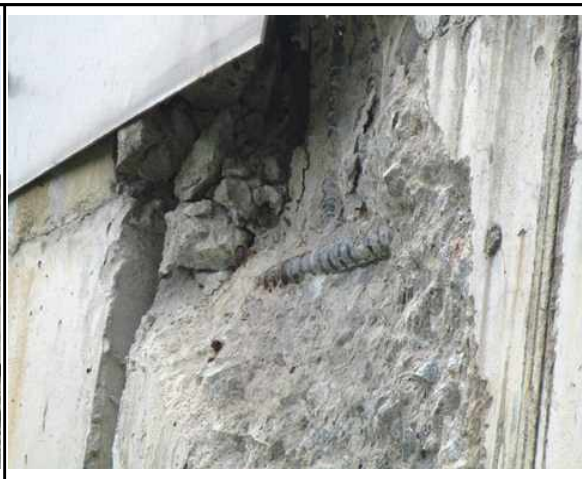
교대는 역T형, 교각은 T형 구조로서, 교대는 폭 0.3mm 미만 균열과 국부적으로 콘크리트 박락, 재료분리, 실란트 손상이 조사되었으며, 교각의 경우 폭 0.3mm 미만의 균열, 국부박락, 망상균열 등이 발생한 상태이다. 상기 손상은 시설물의 안전성에 영향을 미칠만한 손상은 아니나, 주의관찰 후 손상의 진전시 내구성 확보 차원의 적절한 보수와 정비가 필요하다. 이 외 교대측 점검계단 하부 침하, 범면 배수로 균열, 교각 점검로 이물질 퇴적에 대한 정비가 요구된다.

| 교대 국도방향 A1 콘크리트 박락, 철근노출 | |

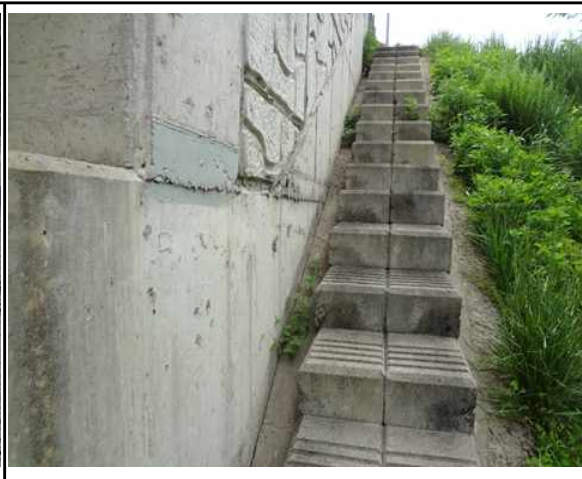
| 교각 본선방향 P1 코핑부 망상균열 | 교대 본선방향 A2 점검계단 침하 |

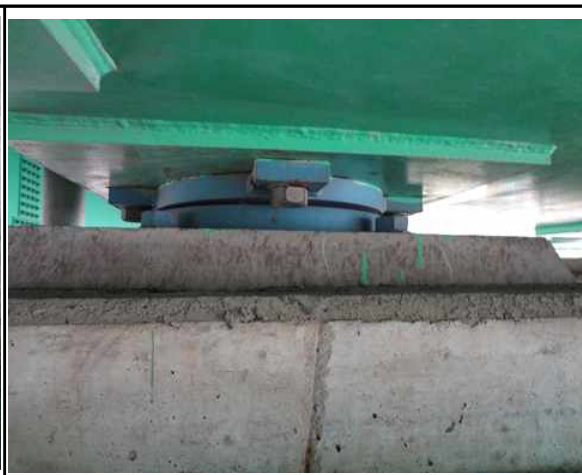
교량받침은 POT BEARING형식으로서, 무수축물탈 균열, 받침콘크리트 들뜸 및 재료분리, Plate 도장손상, 녹발생, 등이 확인되었으며, 내구성 확보 차원의 보수가 필요하다. 한편 받침 이동량 측정결과, 상/하행선 A1받침 전개소에서 다소 과다한 이동량을 보이고 있는 것으로 조사된 바, 여유량에 대한 지속적인 주의관찰 및 특이사항 발생시 적절한 대책이 필요한 것으로 판단된다.

| 상행선 A1-SH1 이동량 과다 | 상행선 P1-SH1 무수축물탈 균열 |

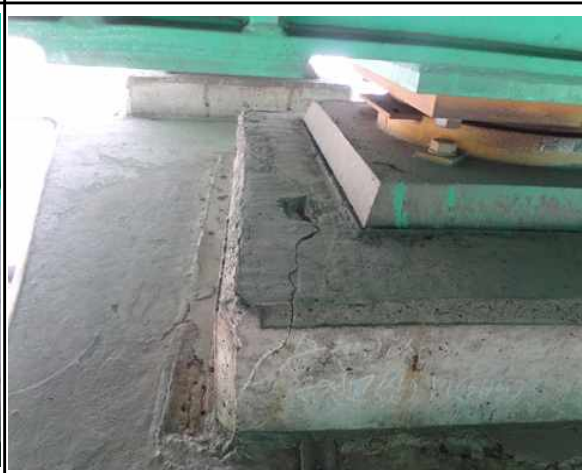
| 하행선 A1-SH5 도장손상 | 상행선 P1-SH5 받침콘크리트 들뜸 |

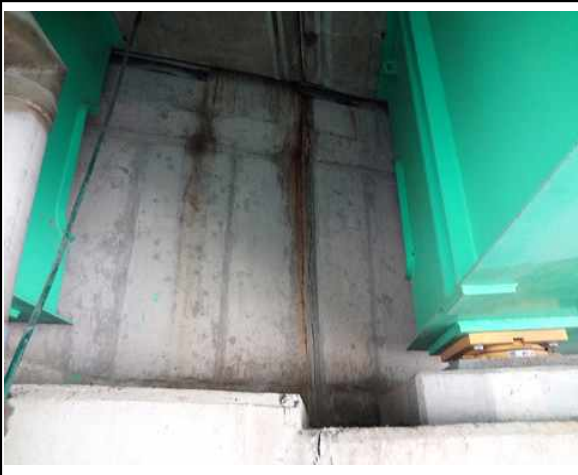
교대는 역T형, 교각은 T형 구조로서, 교대는 폭 0.1~0.3mm 정도의 균열, 망상균열, 백태, 상/하행선 조인트부 실란트 손상이 조사되었으며, 교각의 경우 폭 0.1~0.3mm 정도의 균열 및 망상균열과 국부적인 콘크리트 손상이 발생한 상태이다. 상기 손상들은 구조물의 안전성에 영향을 미칠만한 손상은 아니나, 주의관찰 후 손상의 진전시 내구성 확보 차원의 적절한 보수가 필요하다. 이 외 교대 법면 이격, 점검계단 균열, 교각 점검사다리 손상들에 대한 정비가 요망된다.

| 교대 상행선 A1 날개벽 균열 | 교대 하행선 A1 실란트 손상 |

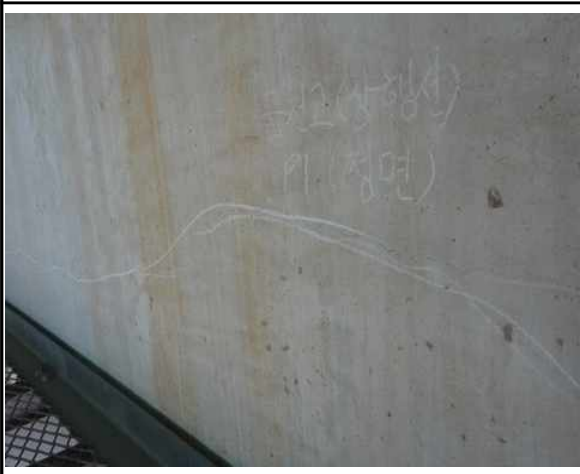
| 교각 상행선 P1 코핑부 균열 | 교각 하행선 P2 코핑부 망상균열 |

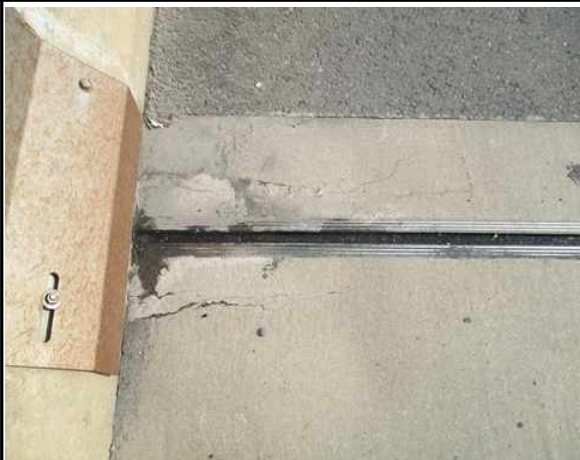
후타재의 경우 폭 0.1~0.3mm 균열, 들뜸, 접속부 이격 및 단차 등이 확인되었으며, 내구성 확보를 위한 적절한 보수 및 주의관찰이 필요하다.

| 상행선 A2 후타재 콘크리트 들뜸 | 상행선 P2 하부 누수 |

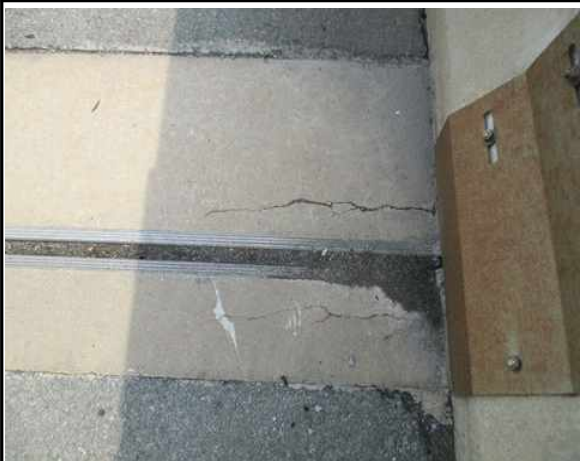
| 하행선 A1 후타재 콘크리트 들뜸 | 상행선 P2 차수판 앵커 탈락 |

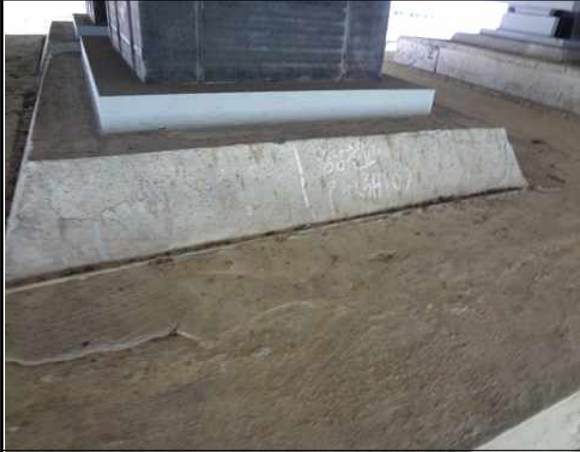
교량받침은 탄성고무받침 형식으로 조사 결과, 폭 0.1~0.2mm 정도의 받침콘크리트 및 무수축물탈 균열, 탈락, 재료분리, Plate 및 고무재 들뜸, 스톱퍼 간섭 등이 조사된 바, 내구성 확보 및 기능 향상을 위한 보수 등 유지관리가 필요하다.

| 상행선 P3-SH10 무수축물탈 균열 | 하행선 P1-SH2 플레이트 들뜸 |

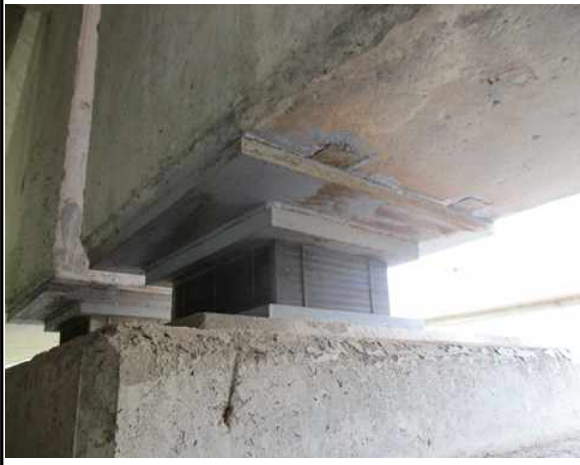
| 하행선 P2-SH6 플레이트 녹발생 | 하행선 P2-SH7 받침콘크리트 재료분리 |

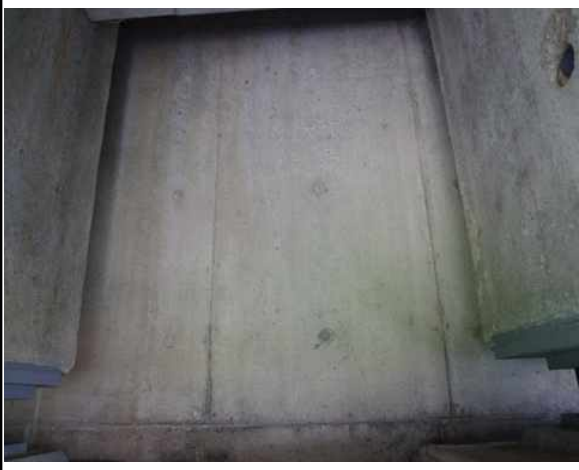
교대는 역T형, 교각은 T형 구조로서, 교대는 폭 0.3mm 미만 균열, 누수흔적이 국부적으로 발생하였으며, 교각의 경우 폭 0.1~0.3mm 정도의 균열, 망상균열, 체수흔적 등이 발생한 상태이다. 상기 손상은 시설물의 안전성에 영향을 미칠만한 손상은 아니나, 내구성 확보 차원의 적절한 보수와 정비가 필요하다. 이 외 교대 법면 이격, 교각 점검로 난간 변형 등에 대한 정비가 요구된다.

| 교대 하행선 A2 균열 | 교대 하행선 A1 누수흔적 |

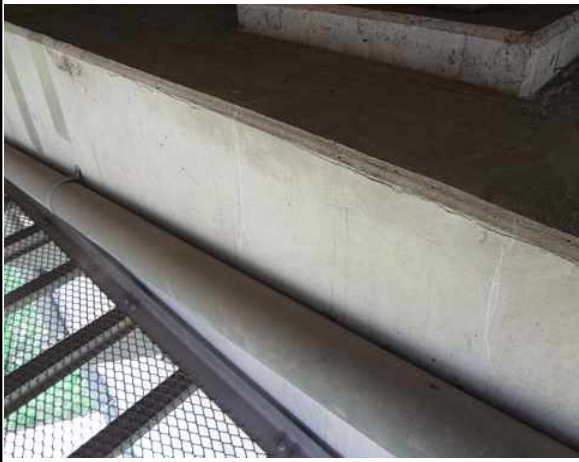
| 교각 상행선 P3 코핑부 균열 | 교각 하행선 P1 코핑부 망상균열 |

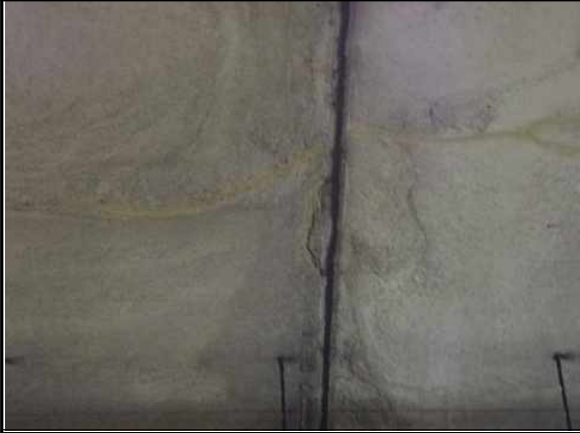
| 천정부 상행선 J33 콘크리트 들뜸 | 천정부 상행선 S38 반원형 채균열 |

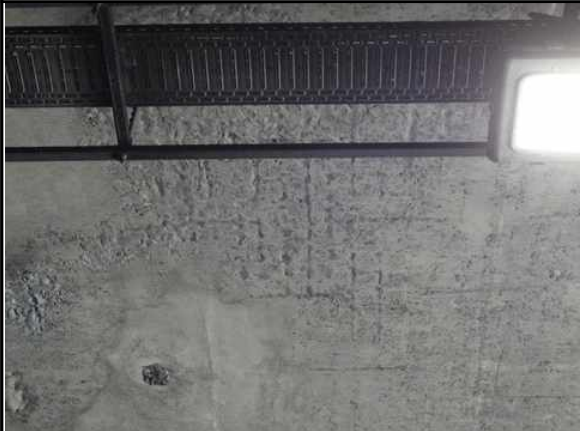
| 천정부 하행선 S3 콘크리트 피복부족 | 측벽부 상행선 S11 타일 파손 |

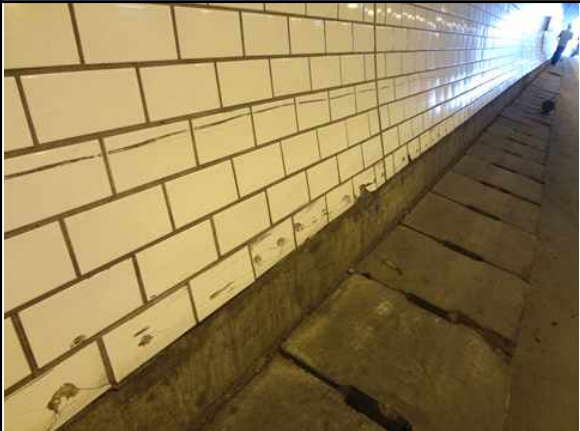
타일 마감 처리된 측벽부 조사결과 국부적인 타일 균열, 파손/탈락, 누수흔적, 백태 등의 손상이 조사되었으며, 타일 상부 라이닝 구간의 경우 폭 0.3mm 미만 및 이상의 균열과 망상균열이 일부 확인되었다. 기 발생한 손상은 터널의 미관 및 내구성 증진을 위한 보수가 필요하다.

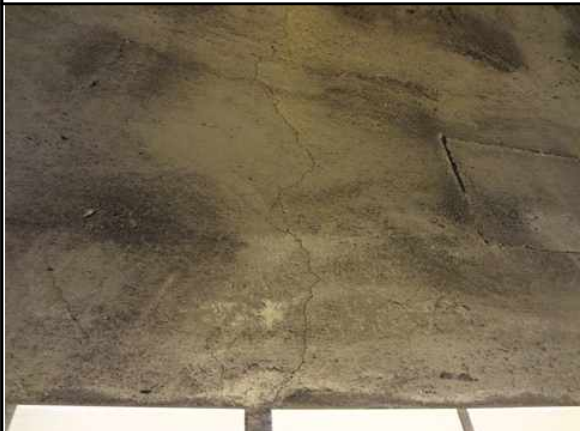
| 측벽부 하행선 S13 수직균열 | 측벽부 하행선 S46 균열 |

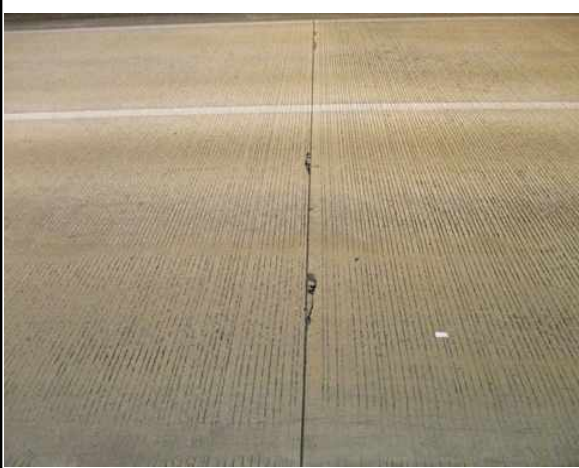
- 콘크리트로 시공된 포장면은 국부적인 스폴링 및 스켈링, 박리 등의 손상이 조사된 바, 통행차량의 주행성 확보를 위한 보수가 필요하다.
- 배수구는 좌·우측 바닥에 위치하고 있으며, 이물질퇴적이 다수 조사된 바, 정비가 요망된다.
- 공동구는 덮개파손이 일부 구간 발생한 것으로 확인되었다.

| 포장부 상행선 S19 스폴링 | 포장부 하행선 S11 표면박리 |

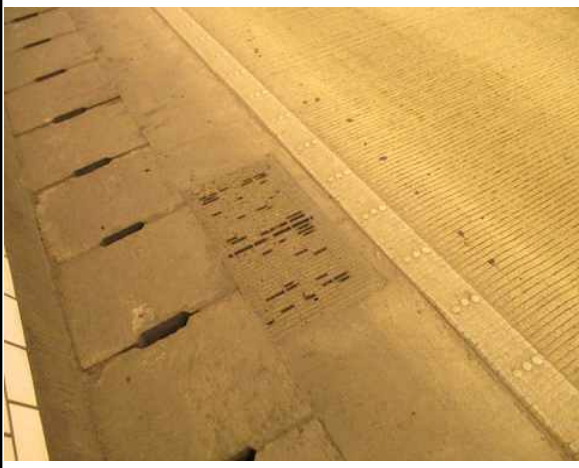
| 배수구 하행선 S37 이물질 퇴적 | 공동구 상행선 S7 덮개 파손 |

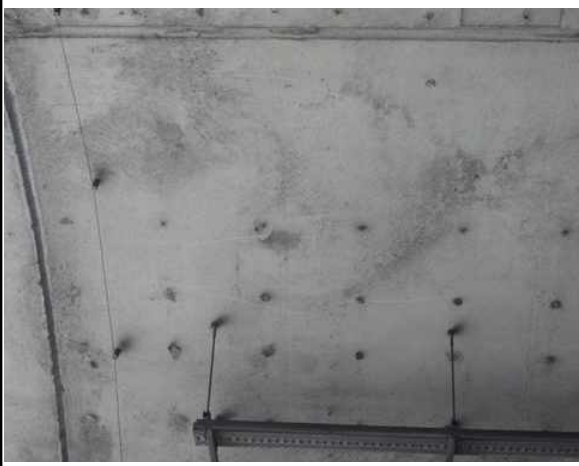
천정부는 16년 하반기에 라이닝 균열 보수를 실시하였고, 보수부는 양호한 상태이다. 주요 손상으로 폭 0.3mm 미만 및 이상의 균열, 보수부 재균열, 망상균열, 조인트부 콘크리트 들뜸, 박락, 철근노출 등이 발생한 상태이다. 조사된 손상은 내구성 확보를 위한 보수 및 손상의 진전 여부에 대한 주의관찰이 필요하며, 조인트부 들뜸의 경우 콘크리트 탈락시 통행 차량의 안전사고 위험이 발생할 수 있으므로 조속한 조치가 요망된다.

| 천정부 상행선 S3 균열 | 상행선 S9 재균열 |

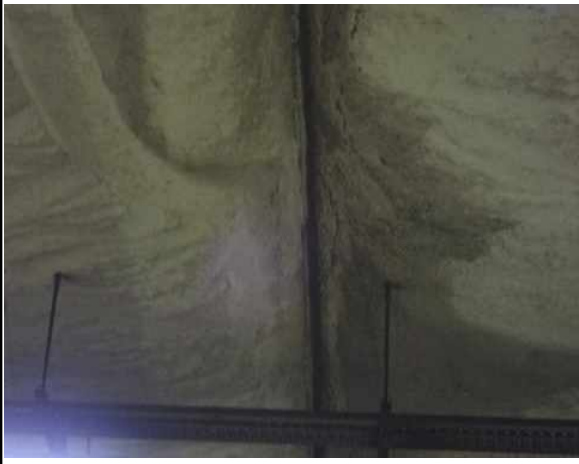
| 천정부 하행선 J59 콘크리트 들뜸 | 천정부 상행선 S127 균열보수 양호 |

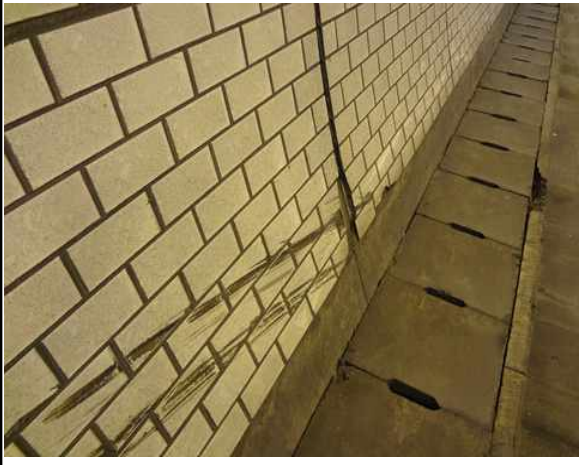
타일 마감 처리된 측벽부 조사결과 국부적인 타일 균열, 파손/탈락 등이 조사되었으며, 타일 상부 라이닝 구간의 경우 폭 0.5mm 이하의 균열 및 망상균열이 일부 확인되었다. 기 발생한 손상은 터널의 미관 및 내구성 증진을 위한 보수가 필요하다.

| 측벽부 상행선 S12 타일 파손 | 측벽부 상행선 S64 타일 균열 |

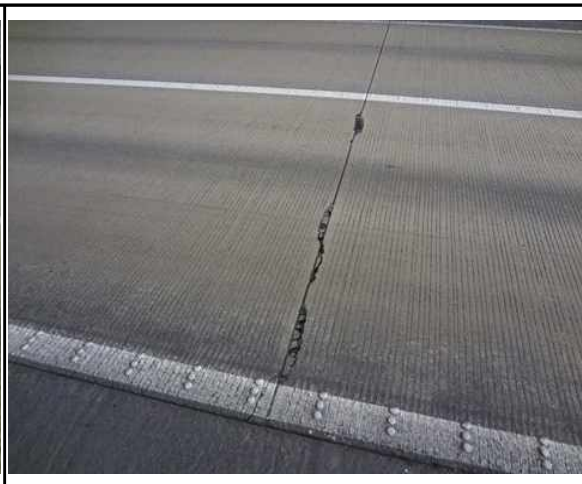
- 콘크리트로 시공된 포장면은 국부적인 스폐링 및 스켈링, 박리 및 균열, 하행선 종점측 구간 패임 및 공동 등의 손상이 조사된 바, 통행차량의 주행성 확보를 위한 보수가 필요하다.
- 배수구는 좌·우측 바닥에 위치하고 있으며 이물질퇴적이 일부 조사된 바, 정비가 요망된다.

| 포장부 상행선 S67 스폐링 | 포장부 하행선 S9 스폐링 |

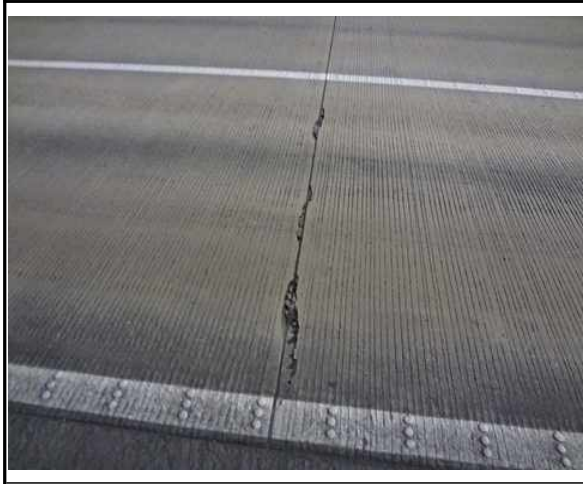
| 포장부 하행선 S20 스폐링 | 포장부 하행선 S87 스폐링 |

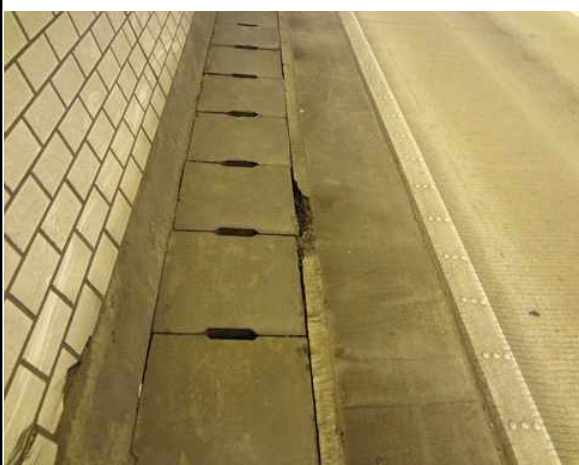
공동구는 차량충돌 등으로 인한 본체 및 덮개 파손이 조사되었으며, 공동구 내부는 국부적인 균열, 콘크리트 들뜸, 개구부를 통한 누수 등이 확인되었다. 조사된 손상들에 대해서는 내구성 확보를 위한 보수를 실시하는 것이 바람직하다.

| 공동구 상행선 S11 본체 파손 | 옥외공동구 A라인 STA.0+10 천장부 콘크리트 들뜸 |

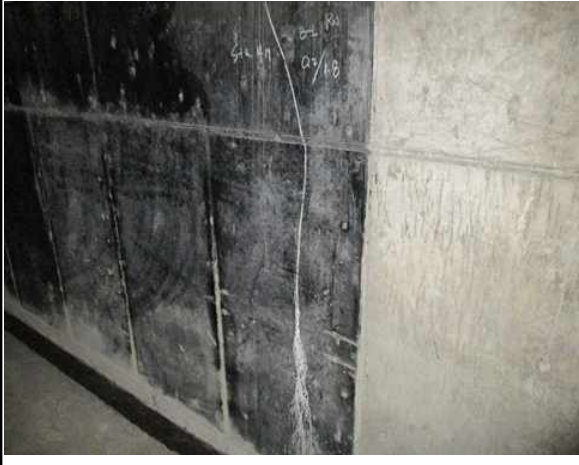
| 옥외공동구 B라인 STA.0+14 우측벽체 균열 (폭0.2mm) | 옥외공동구 B라인 STA.0+우측벽체 재료분리 |

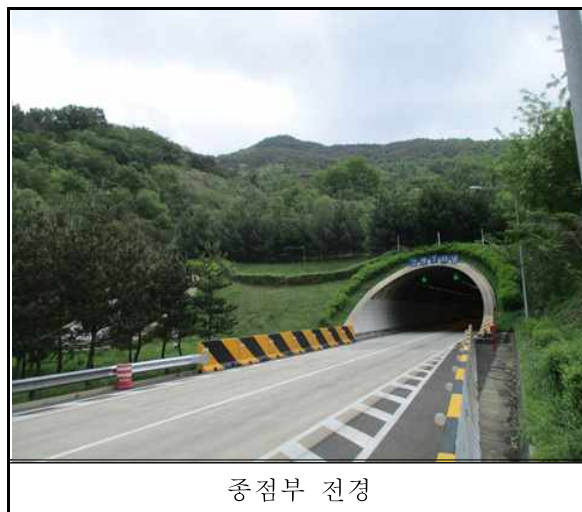
종점부 전경

갭문 형식은 시·종점부 모두 Bell Mouth식으로 구성되어 있으며, 균열 및 파손 등 특기할 만한 손상이 없는 양호한 상태이다.

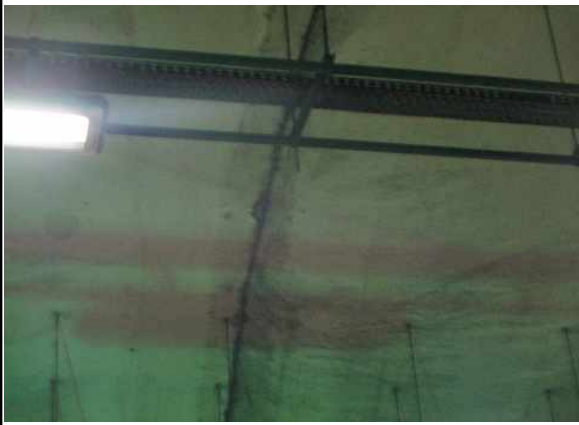
천정부는 폭 0.3mm 미만 및 이상의 균열, 보수부 채균열, 망상균열, 조인트부 콘크리트 들뜸/박락, 철근노출, 타설불량에 의한 재료분리 등이 발생한 상태이다. 조사된 손상은 내구성 확보를 위한 보수 및 손상의 진전 여부에 대한 주의관찰이 필요하며, 조인트부 들뜸의 경우 콘크리트 탈락시 통행 차량의 안전사고 위험이 발생할 수 있으므로 조속한 조치가 요망된다.

| 상행선 J60 콘크리트 들뜸 | 상행선 S3 망상균열 |

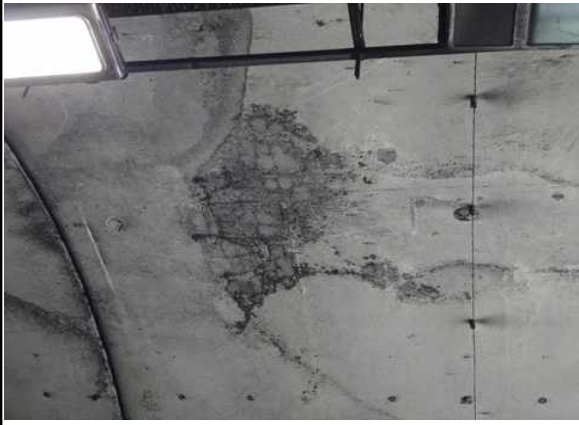
| 상행선 S118 표면불량 | 하행선 S3 종방향 균열 |

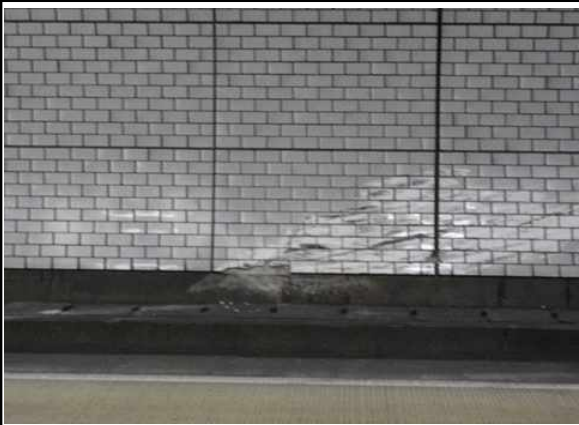
타일 마감 처리된 측벽부 조사결과 국부적인 타일 균열, 파손/탈락 등이 조사되었으며, 타일 상부 라이닝 구간의 경우 균열, 들뜸, 망상균열이 일부 확인되었다. 기 발생한 손상은 터널의 미관 및 내구성 증진을 위한 보수가 필요하다.

| 상행선 S69 타일 파손 | 하행선 S109 타일 탈락 |

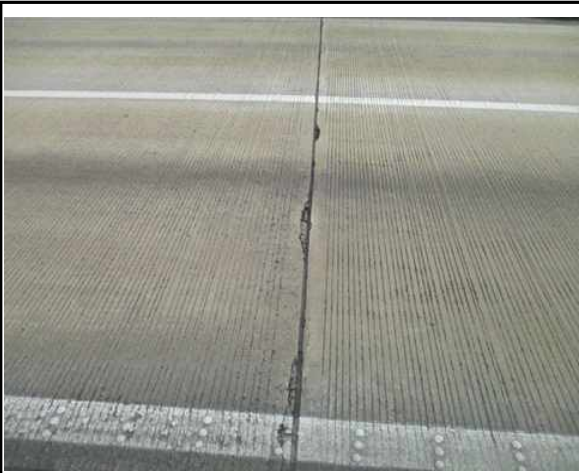
- 콘크리트로 시공된 포장면은 국부적인 스폐링 및 스켈링, 패임 등의 손상이 조사된 바, 통행차량의 주행성 확보를 위한 보수가 필요하다.
- 배수구는 좌·우측 바닥에 위치하고 있으며, 이물질퇴적이 다수 조사된 바, 정비가 요망된다.

| 포장부 상행선 S40 스폐링 | 포장부 하행선 S2 스폐링 |

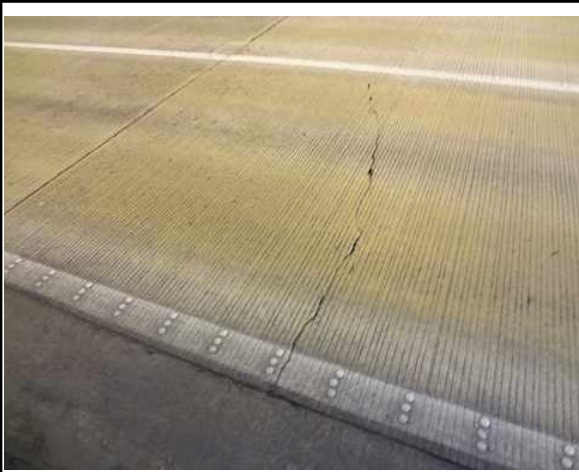
| 포장부 하행선 S84 균열 | 배수구 상행선 S055 이물질퇴적 |

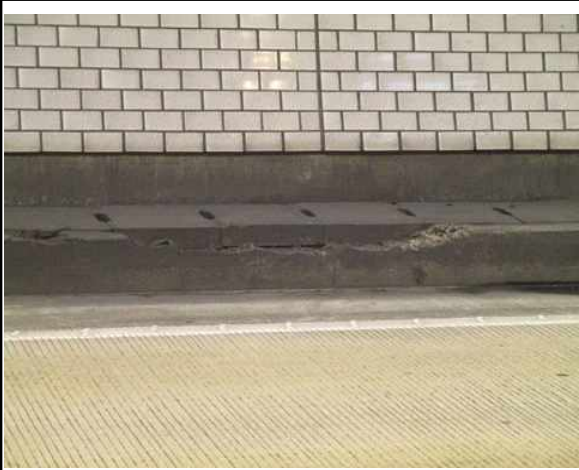
공동구는 차량충돌 등으로 인한 본체 및 덮개 파손이 조사되었으며, 공동구 내부는 일부 구간 균열, 누수 및 체수, 재료분리, 조인트부 누수 등의 손상이 확인되었다. 조사된 손상들에 대해서는 내구성 확보를 위한 보수를 실시하는 것이 바람직하다.

| 공동구 상행선 S26 본체 파손 | 옥외공동구 A면 STA.0+38 상면 균열 |

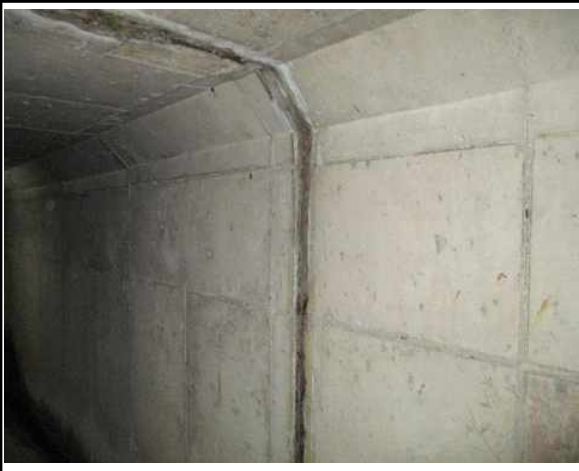
| 옥외공동구 B면 STA.0+4 조인트 누수 | 옥외공동구 C면 STA.0+1 상면 재료분리 |

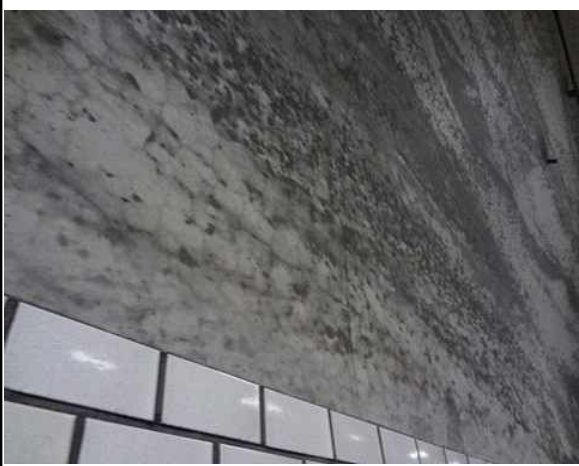
타일 마감 처리된 측벽부 조사결과 국부적인 타일 균열, 파손/탈락 등이 조사되었으며, 타일 상부 라이닝 구간의 경우 폭 0.3mm 미만 및 이상의 균열과 망상균열, 조인트부 들뜸, 백태 등이 발생한 상태이다. 기 발생한 손상은 터널의 미관 및 내구성 증진을 위한 보수가 필요하다.

| 상행선 S23 망상균열 | 상행선 S50 라이닝 수직균열 |

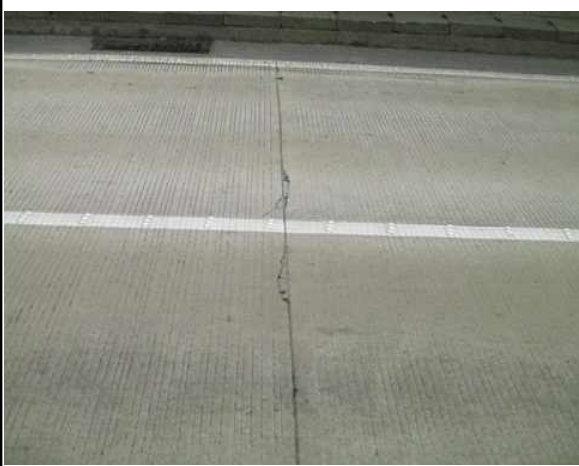
- 콘크리트로 시공된 포장면은 국부적인 스폐링 및 스켈링, 박리, 화재흔적 등이 조사되었으며, 통행차량의 주행성 확보를 위한 보수 및 정비가 필요하다.
- 배수구는 좌·우측 바닥에 위치하고 있으며 이물질퇴적이 다수 조사된 바, 정비가 요망된다.
- 공동구는 차량충돌 등에 의한 덮개파손이 일부 구간 발생한 것으로 확인되었다.

| 포장부 상행선 S15 스폐링 | 포장부 하행선 S16 스폐링 |
