**2017년 상반기 시설물 정기점검 용역(8공구)**  
**정 기 점 검 보 고 서**  
**[ 1·2종 시설물 / 교량·터널 ]**

**2017. 06.**

**新 대구부산고속도로주식회사**  
**New DAEGU BUSAN Expressway Co., Ltd.**

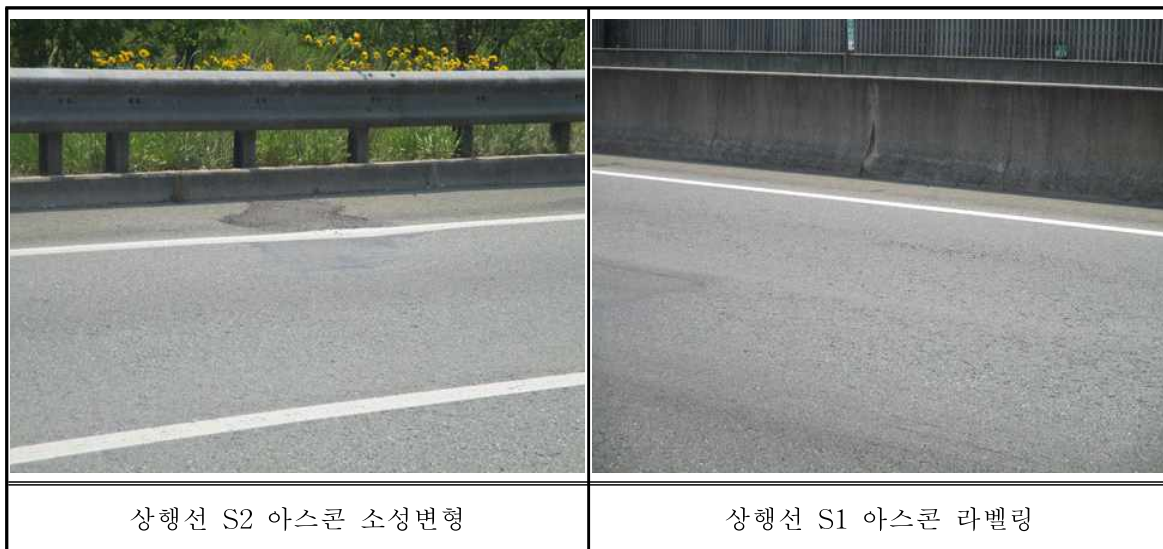
아스팔트로 시공된 교면포장은 노후화 및 차량의 반복적인 통행으로 인한 아스콘 라벨링, 소성변형이 일부 발생한 것으로 조사되었으며, 통행차량의 주행성 향상을 위한 적절한 보수 및 유지관리가 필요하다.

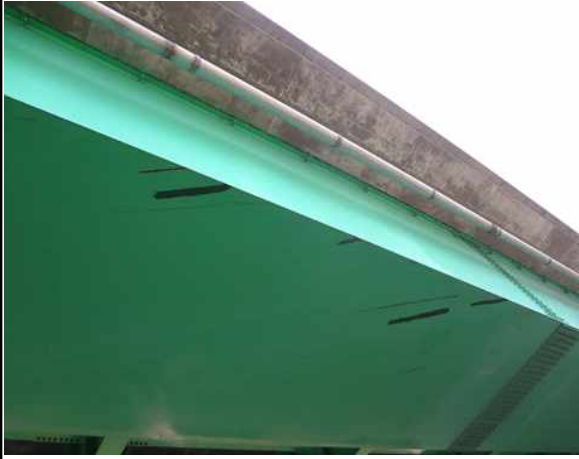
주형 및 2차 부재(가로보, 세로보)에 대한 조사결과, 주형 외부 국부적인 도장 손상 및 녹발생, 내부 이물질 유입 흔적 등이 발생된 바, 보수 및 정비가 필요하다.

| 거더외부 상행선 S2 G2 도장손상 | 거더외부 하행선 S2 G1 도장손상 |

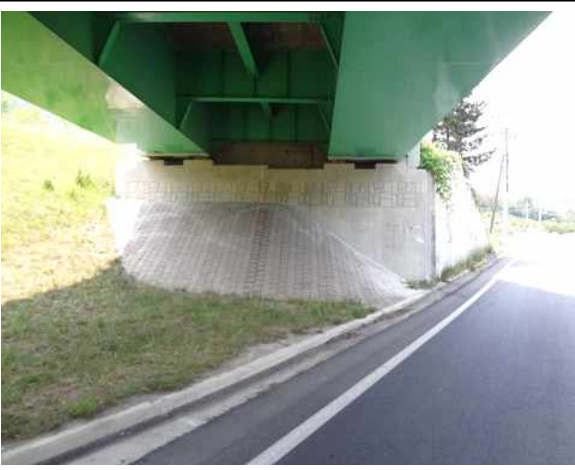
교대는 역T형, 교각은 T형 구조로서, 교대 체수흔적, 교각 국부적인 박락이 일부 발생하였으며, 적절한 보수가 요구된다.

| 교대 하행선 A2 상면 체수흔적 | 교대 A2 전경 |

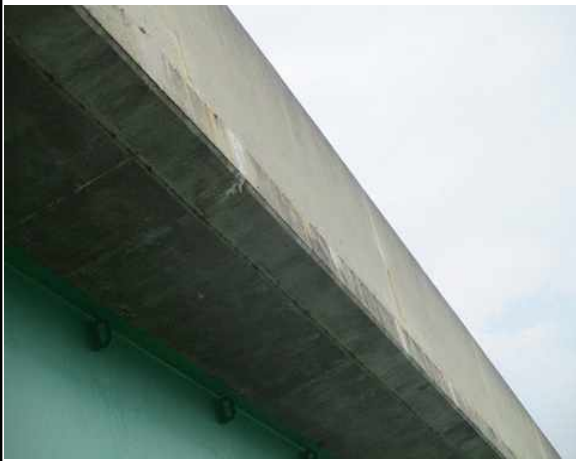
바닥판 하면은 건조수축, 노후화 등으로 인해 발생된 폭 0.3mm미만의 균열, 보수부 재균열, 망상균열, 콘크리트 박락, 재료분리, 방호벽 접속부 누수흔적 및 백태 등이 조사되었으며, 조사된 손상은 시설물의 안전성에 영향을 미칠만한 손상은 아닌 것으로 판단되나, 내구성 확보를 위한 보수 등 유지관리가 요구된다.

| 상행선 S16 백태 | 상행선 S20 백태 |

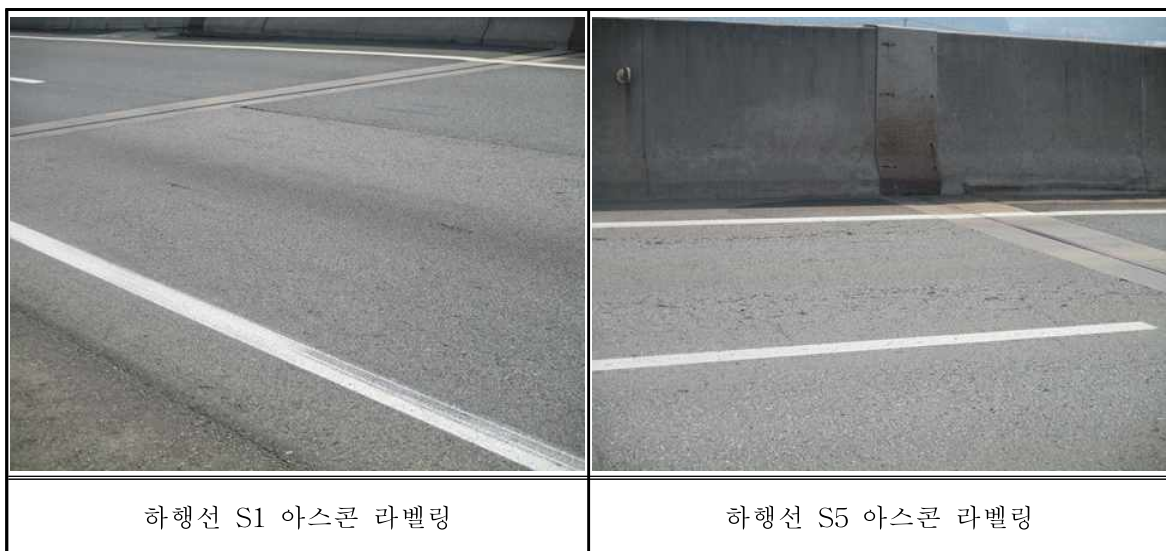
아스팔트로 시공된 교면포장은 노후화 및 차량의 반복적인 통행으로 인해 일부구간 아스콘 라벨링이 조사되었으며, 내구성 확보 및 차량의 주행 성능 향상을 위해 보수와 주의관찰 등 유지관리가 필요한 것으로 판단된다.

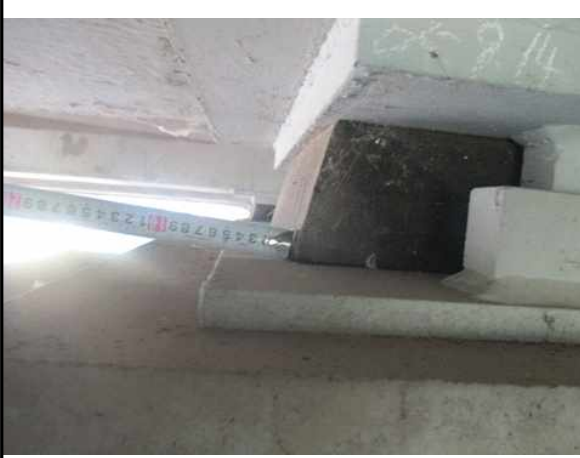
교량받침은 탄성고무받침 형식으로 조사 결과, 무수축몰탈 균열, 받침콘크리트 균열 및 손상, Plate 녹발생, 고무재 밀림/들뜸, 스톱퍼 간섭 등이 조사된 바, 내구성 확보 및 기능 향상을 위한 보수 등 유지관리가 필요하다. 특히 탄성받침 밀림의 경우 지속적인 점검을 통한 손상의 진전여부 확인이 요구된다.

| 하행선 A2-SH5 탄성받침 밀림 | 하행선 A1-SH2 플레이트 녹발생 |

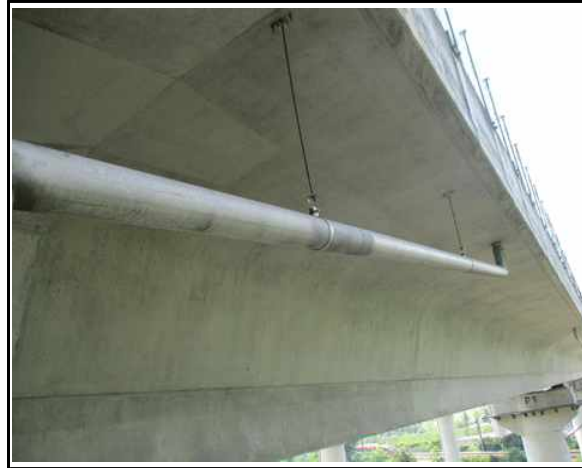
배수시설 전경

배수시설의 상태는 배수관 이음부 누수 및 녹발생 등이 조사되었으며, 원활한 배수 처리를 위한 정비가 필요한 것으로 판단된다.

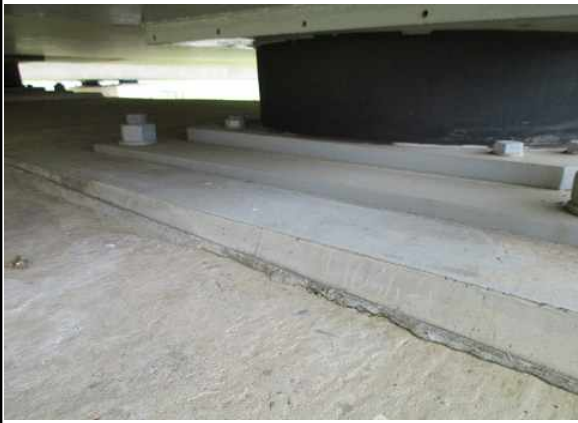
납면진받침으로 받침콘크리트 및 무수축물탈 균열, 들뜸 및 박락, 볼트체결 불량, 고무재 들뜸/변형(배부름) 등이 조사된 바, 내구성 확보 및 받침 기능발휘를 위한 적절한 보수 등 유지관리가 필요하다.

| 하행선 P16 SH1 무수축물탈 균열 | 하행선 P16 SH2 무수축물탈 박락 |

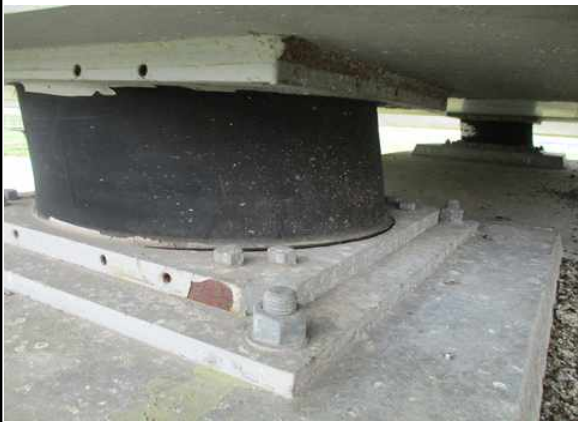
| 상행선 P15 SH2 고무재 들뜸 | 상행선 P9 SH1 고무재 배부름 |

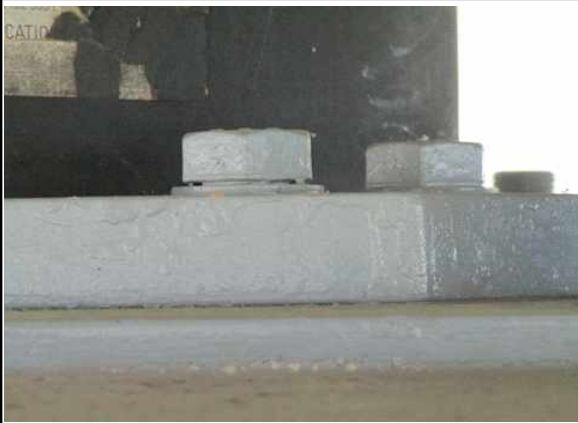
| 상행선 P7 SH1 볼트 체결 불량 | 하행선 P16 SH2 볼트 체결 불량 |

| 부 재 | 점검결과 | 조치 필요사항 |
|---|---|---|
| 신축이음 | 본체 녹발생, 유간부 토사퇴적, 하부 볼트탈락<br>후타재 폭 0.2mm 균열 | 볼트 체결, 정비<br>주의관찰 후 조치 |

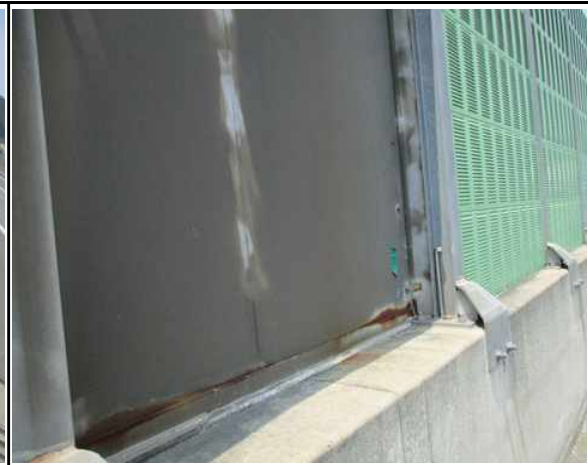
점검문 하행선 P18 개폐불가

이 외 손상인 교대 보호블럭 침하, 교각 점검사다리 정착부 손상, 점검로 난간 손상, 출입문 등에 대한 정비가 요구된다.

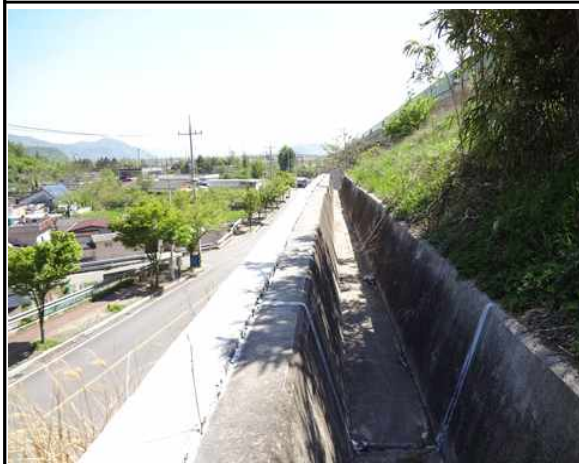
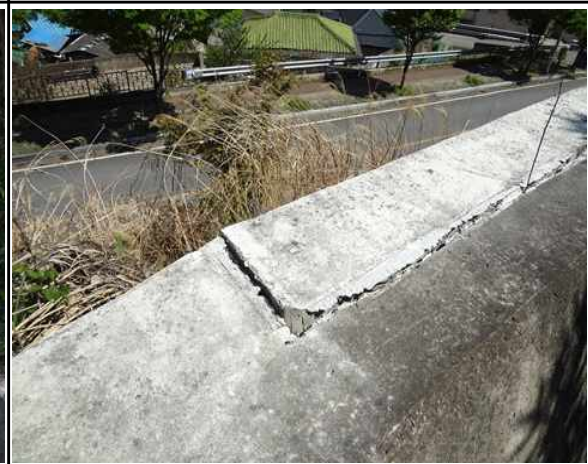
상행선 A2측 성토부 배수로와 옹벽 이격 현황

| 부 재 | 점검결과 | 조치 필요사항 |
|---|---|---|
| <p>정기점검 결과, 주요 손상으로 교면포장 라벨링, 배수관 길이부족, 방호벽 균열, 거더 균열, 백태, 신축이음 본체 하부 볼트탈락, 교량받침 몰탈 균열 및 파손, 교대 및 교각 균열, 교대측 옹벽간 이격 등이 조사되었다.</p> <p>시설물에 발생된 손상은 노후화에 의한 내구성 저하방지 차원의 보수 및 유지관리가 필요한 상태이다.</p> <p>A2 우측 성토부 구간 배수로와 옹벽 이격의 경우 실란트 재충진 등 보수와 함께 지속적인 주의관찰이 필요하며, 구조체간 이격이 더욱 심화될 경우 적절한 대책이 필요한 것으로 판단된다.</p> | | |
