**2017년 상반기 시설물 정기점검 용역(10공구)**  
**정 기 점 검 보 고 서**  
**[ 1 · 2종 시설물 / 교량 · 터널 · 옹벽 ]**

**2017. 06.**

**新 대구부산고속도로주식회사**  
**New DAEGU BUSAN Expressway Co., Ltd.**

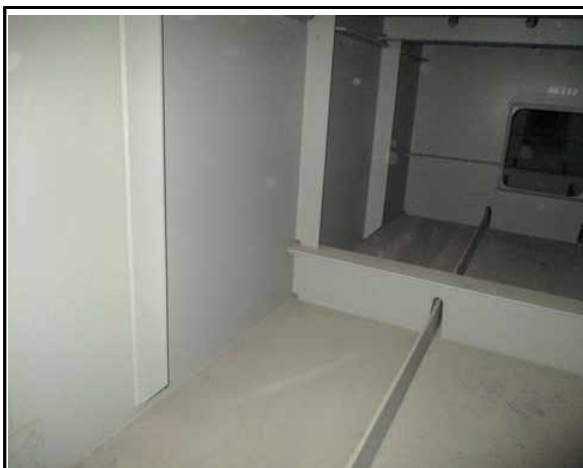
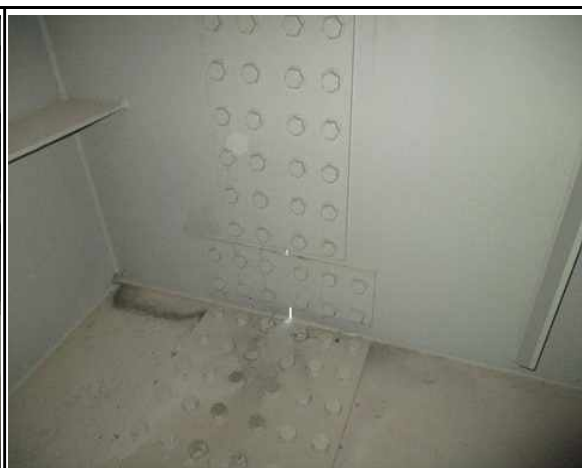
주형 및 가로보에 대한 조사 결과, 주요 손상으로 기 손상부 도장박리, 볼트 녹발생 등의 손상에 대해서는 내구성 확보를 위한 보수가 필요하며, 내부 우수유입은 공용기간 증가에 따라 지속적인 우수유입 가능성이 예상되는 바, 이음부에 대한 실링재 도포 등 적절한 조치가 필요하다

| 거더내부 하행선 S8 G2 우수유입흔적 | |

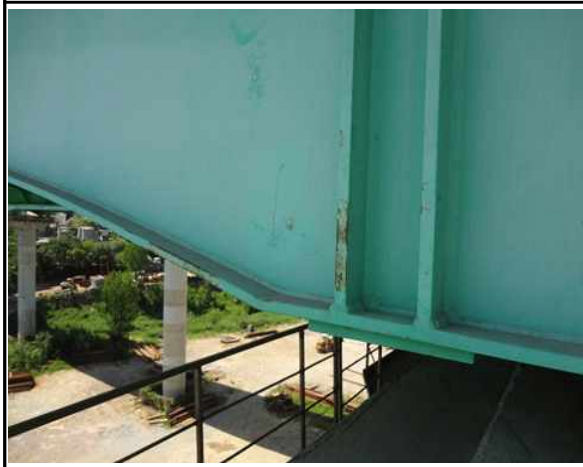
| 거더외부 상행선 S5 G2 녹발생 | 거더외부 하행선 S8 G2 볼트 녹발생 |

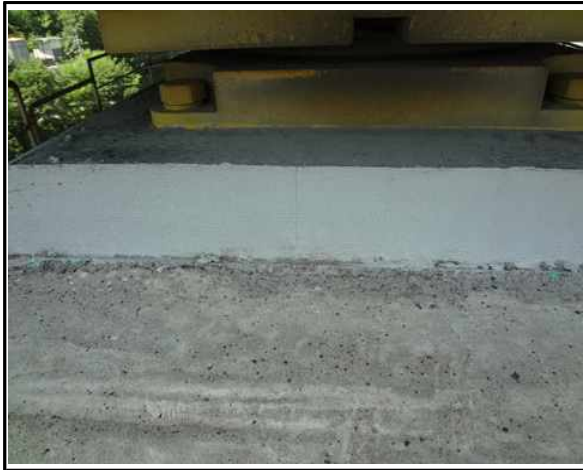
교량 받침은 POT BEARING 형식이며 조사 결과, 미 보수된 무수축물탈 및 받침콘크리트 균열 등은 주의관찰 후 진전시 내구성 확보 차원의 적절한 보수가 필요하다.

| 상행선 P3-SH4 무수축물탈 균열 | 상행선 P3-SH4 받침콘크리트 균열 |

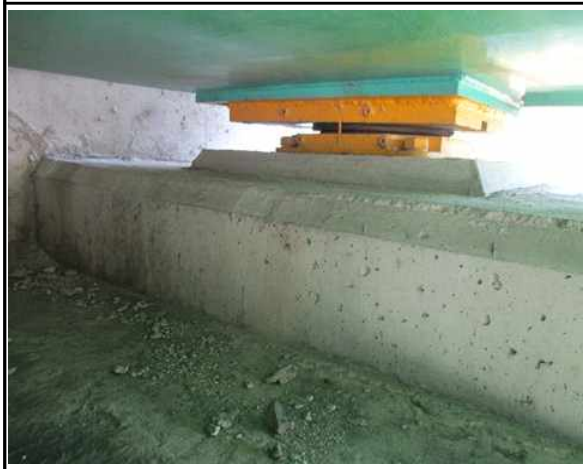
| 하행선 A2-SH4 받침콘크리트 균열 | 상행선 P4-SH2 전경 |

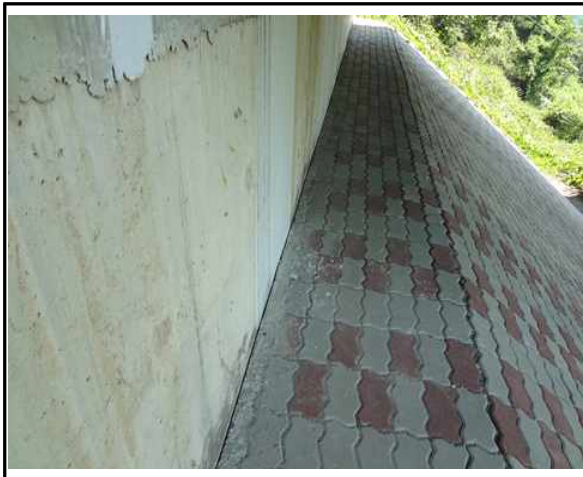
교대는 역T형, 교각은 T형 구조로서, 균열, 누수오염 등이 조사되었고, 주의관찰 후 진전시 조치가 필요하다. 이 외 교대 범면 보호블럭 이격에 대한 정비가 요구된다.

| 상행선 A2 범면 이격 | 하행선 A2 누수오염 |

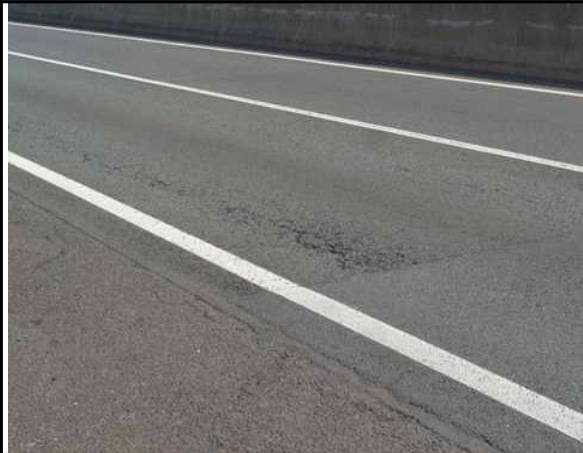
아스팔트로 시공된 교면포장은 노후화 및 차량의 반복적인 통행으로 인해 일부구간 아스콘 라벨링, 패임 등이 발생되었으며, 내구성 확보 및 차량의 주행 성능 향상을 위해 보수와 주의관찰 등 유지관리가 필요한 것으로 판단된다.

| 상행선 S6 라벨링 | 상행선 S8 아스콘 패임 |

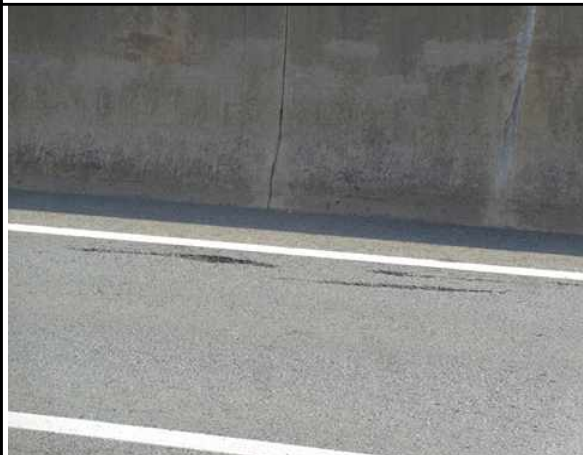
| 상행선 S9 패임 | 하행선 S6 균열 및 라벨링 |

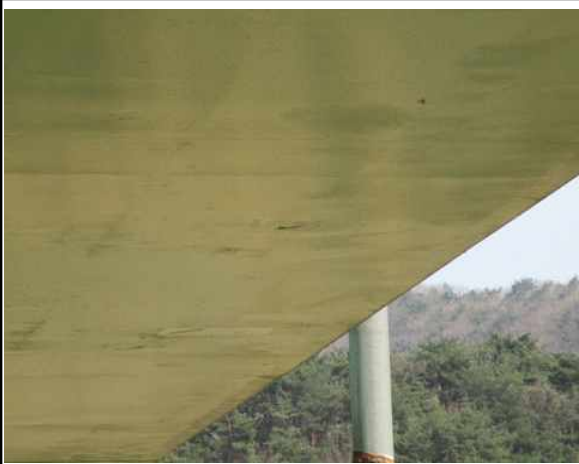
주형 및 2차 부재에 대한 조사 결과, 미보수 손상인 내부 우수유입흔적, 이물질퇴적, 환기구 볼트 체결불량, 외부 및 가로보 도장손상 등이 확인되었다. 기 발생한 손상들은 대부분 경미한 손상들이며, 점검을 통한 주의관찰 등 유지관리가 요구된다. 다만 내부 우수유입은 공용기간 증가에 따라 지속적인 우수유입 가능성이 예상되는 바, 이음부에 대한 실링재 도포 등 적절한 조치가 필요하다.

| 거더외부 하행선 S7 G1 도장균형 | 거더외부 상행선 S6 G2 도장손상 |

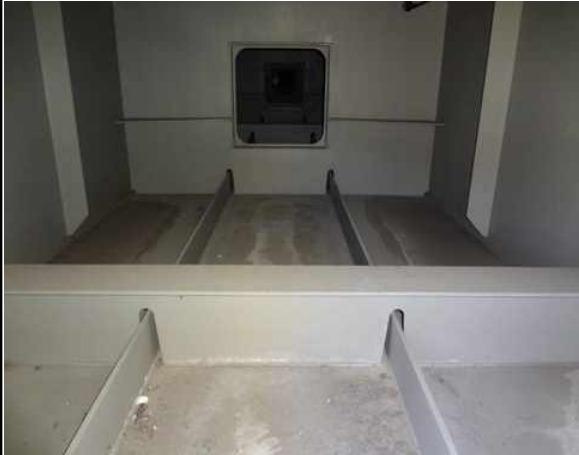
| 거더내부 하행선 S5 G1 우수유입흔적 | 가로보 상행선 S9 도장균형 |

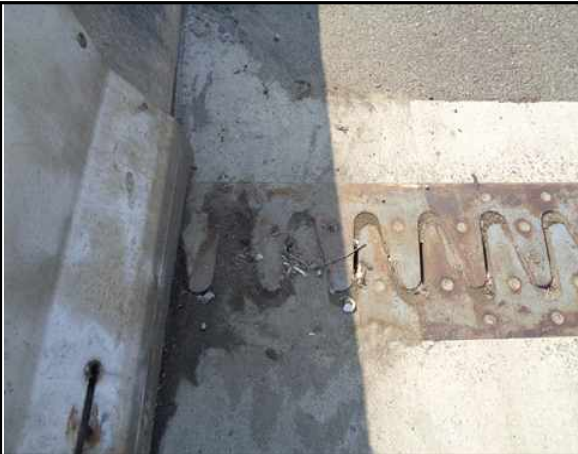
신축이음장치는 Rail Joint(상·하행선 A1, 하행선 P4) 및 Finger Joint(상·하행선 A2)로 시공되어 있으며 조사결과, 본체 녹발생/이물질퇴적, 하부 홈통 손상/누수, 유간조절장치 이탈, 차수판 볼트탈락/손상 등이 조사되었으며, 주기적인 청소 등 정비가 필요하다.

| 상행선 A1 후타재 들뜸 | 하행선 A2 이물질퇴적 |

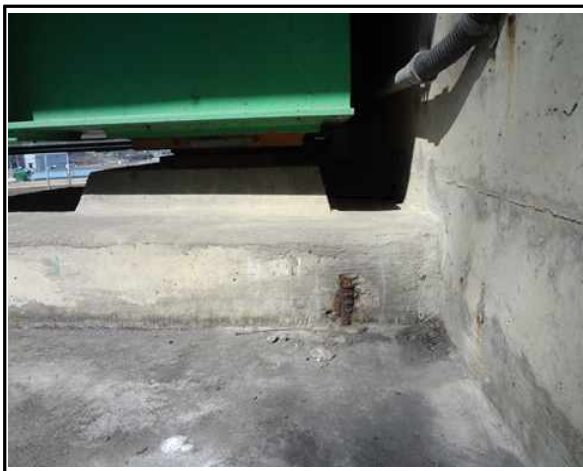
교량 받침은 POT BEARING 형식이며 조사결과, 미보수 손상인 무수축물탈 균열/들뜸, 받침콘크리트 균열, 철근노출 등이 조사되었으며, 기능향상 및 내구성 확보 차원의 적절한 보수 등 유지관리가 필요하다.

| 하행선 A1-SH1 받침콘크리트 박락/철근노출 | 상행선 P3-SH3 받침콘크리트 균열 |

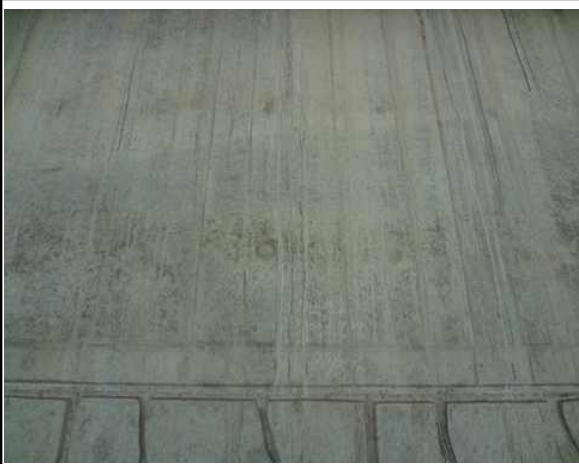
교대는 역T형, 교각은 T형 구조로서, 조사결과 미보수된 손상으로 폭 0.3mm 미만의 균열, 백태, 누수오염, 체수흔적 등이 조사되었다. 조사된 손상에 대해서는 주의관찰 후 진전시 구조물의 내구성 확보 차원의 적절한 보수 및 정비가 필요하다.

| 하행선 A1 날개벽 균열 | 교대 하행선 A2 법면 이격 |

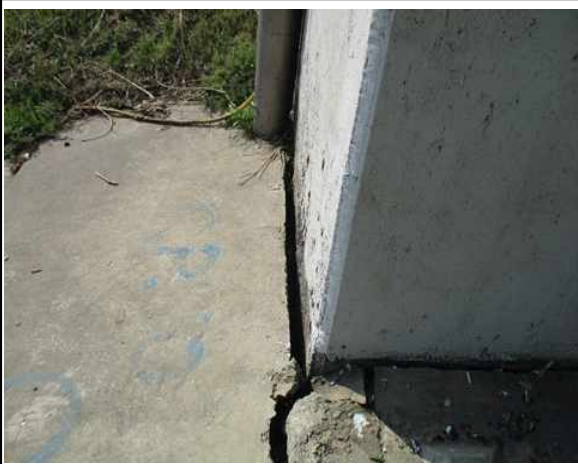
이 외 교대 법면 보호블럭 몰탈 파손, 법면 이격, 점검계단 미설치 등에 대한 정비가 요망된다.

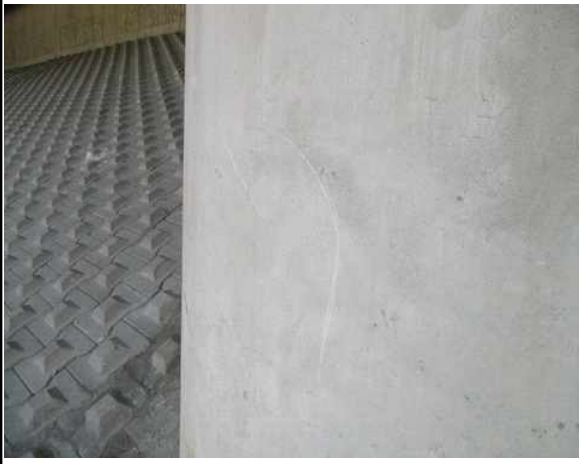
| 교각 상행선 P1 기둥부 균열 | 교각 하행선 P1 코핑부 균열 |

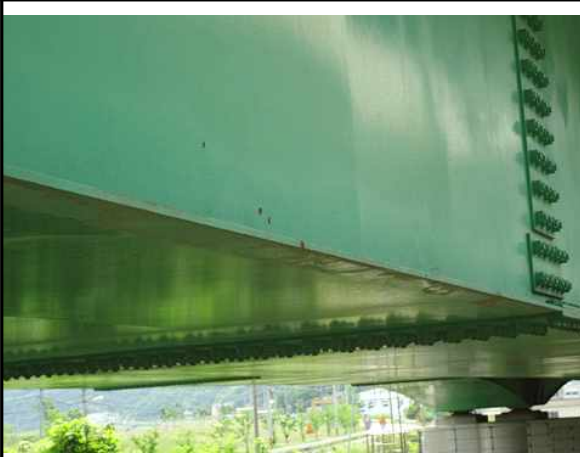
주형 내·외부 및 2차 부재(가로보, 세로보)에 대한 외관조사 결과, 도장손상, 녹발생, 국부 변형 등이 조사된 바, 주의관찰 후 손상의 진전시 적절한 보수가 요망된다.

| 거더외부 상행선 S8 G1 도장박리 | 거더외부 하행선 S8 G1 도장박리 |

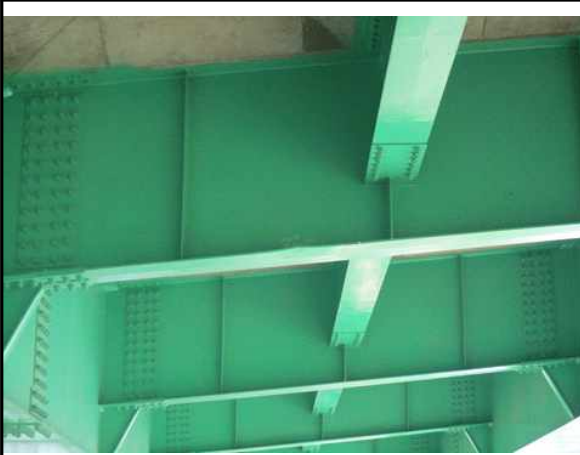
| 가로보 하행선 S1 국부 변형 | 세로보 상행선 S3 도장손상 |

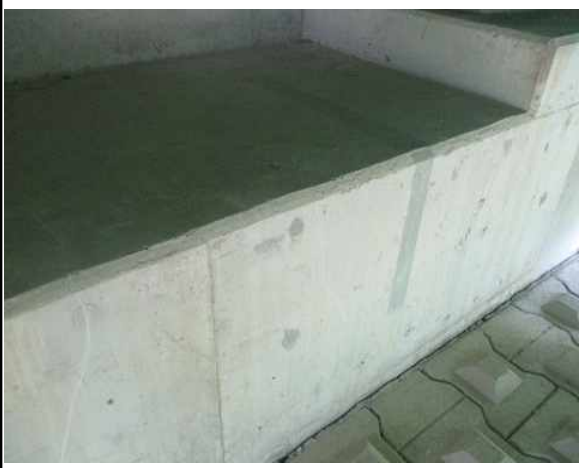
교대는 역T형, 교각은 II형 구조로서 조사 결과, 교대는 폭 0.3mm 미만 균열, 실란트 손상, 체수 흔적 등이며 교각의 경우 균열, 망상균열, 백태, 들뜸/파손, 재료분리 등이 발생한 상태이다. 조사된 손상은 시설물의 안전성에 영향을 미칠만한 손상은 아니나, 내구성 확보 차원의 적절한 보수와 정비가 필요하다.

| 교대 하행선 A1 벽체 균열 | 교대 상행선 A1 법면 이격 |

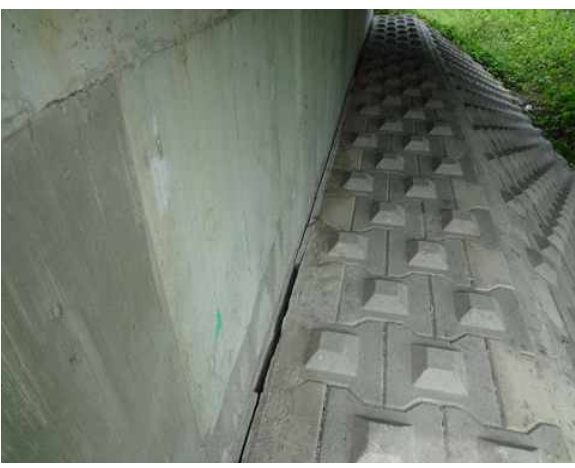
이 외 교대 법면 보호콘크리트 균열, 보호블럭 이격/침하/공동 등에 대한 정비 및 주의관찰이 요망된다.

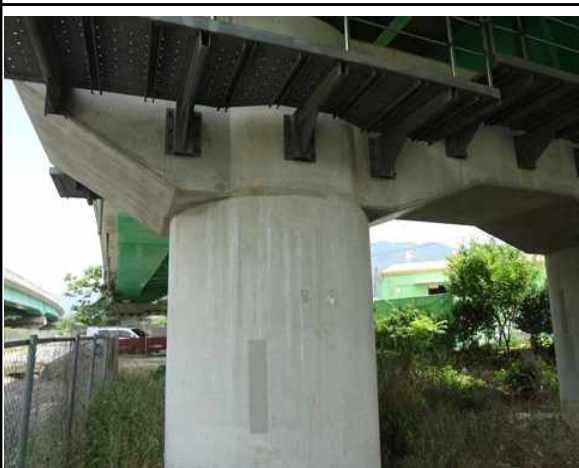
| 교각 상행선 P1 기둥부 백태 | 교각 상행선 P5 코핑부 균열 |

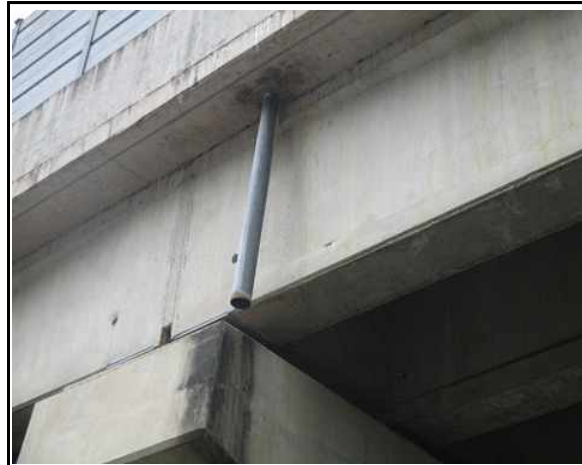
배수시설은 육교형 및 산악형으로 설치되어 있으며 조사결과, 배수관 이음부 누수, 유도배수관 길이부족, 위치 부적절 등이 조사되었으며, 원활한 배수처리를 위해 정비가 필요한 상태이다.

하행선 S2 배수관 위치 불량

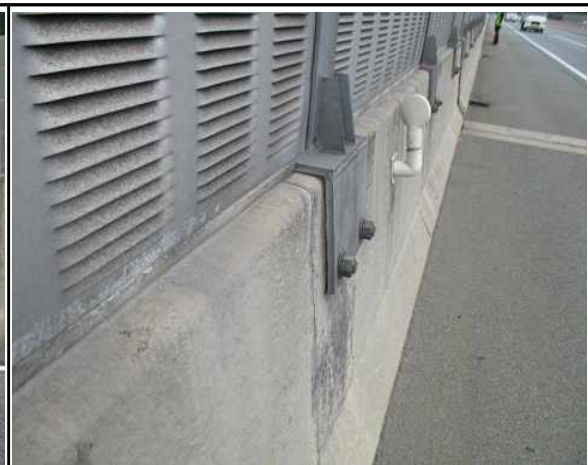
상행선 S7 방음벽 앵커 이완

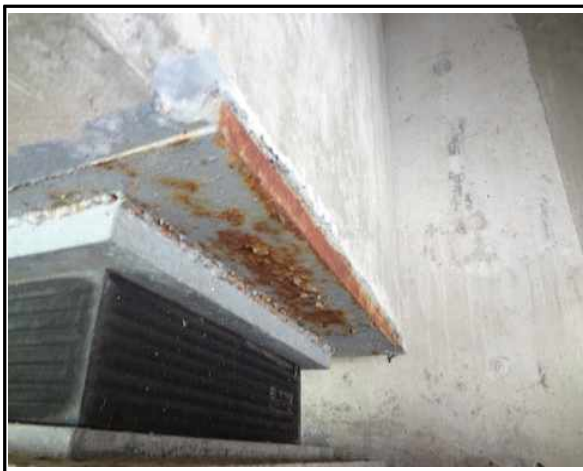
교량 받침은 탄성고무받침으로서 조사 결과, 무수축물탈 균열, 받침콘크리트 균열/들뜸, Plate 녹발생, 스토퍼 간섭, 탄성받침 밀림 등이 조사되었으며, 적절한 보수 및 받침 밀림에 대한 주의관찰이 필요하다.

| 상행선 A1-SH1 플레이트 부식 | 하행선 A1-SH1 받침콘크리트 들뜸 |

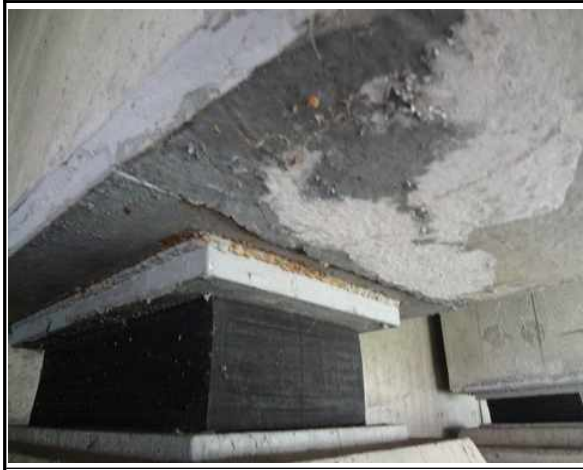
| 상행선 A2-SH1 플레이트 부식 | 하행선 A2-SH3 플레이트 부식 |

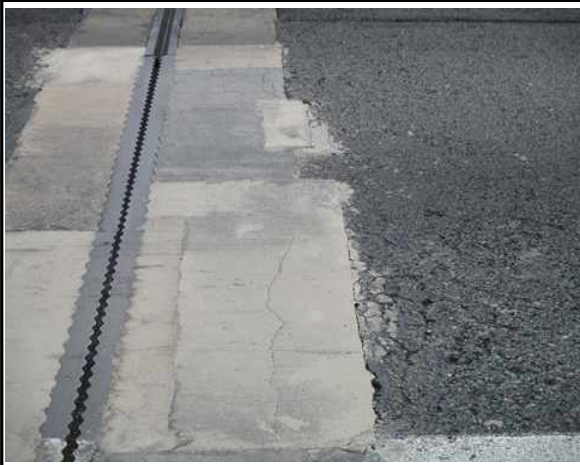
신축이음장치는 Rail Joint(A1, P3, 6, 9)와 Mono Cell(A2) Type으로서 신축거동 상태는 양호하나, 본체 유간부 이물질 퇴적, 하부 고무재 손상, 차수판 볼트 탈락, 후타재 균열, 들뜸/손상 등이 조사되었으며, 내구성 확보 및 원활한 기능 향상을 위해 정비가 필요하다.

| 상행선 A2 후타재 들뜸 | 상행선 P9 본체 이물질퇴적 |

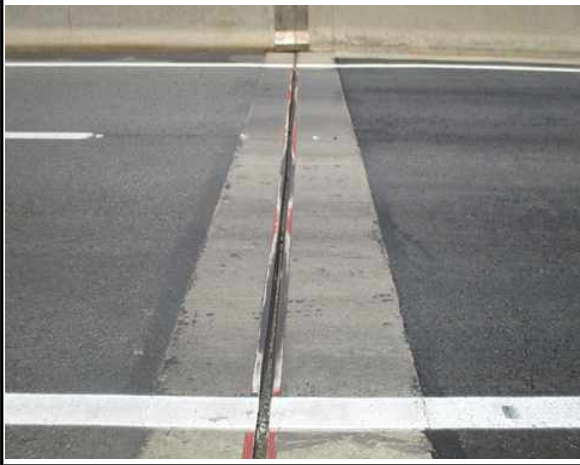
| 하행선 A1 후타재 균열 | 하행선 P3 차수판 앵커 탈락 |

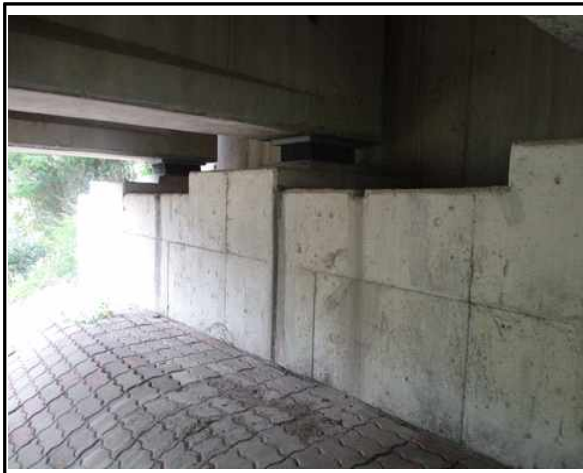
교대는 역T형, 교각은 II형 구조이며 조사결과, 교대는 체수흔적, 실란트 손상이, 교각은 폭 0.3mm 미만 균열, 망상균열, 체수흔적, 콘크리트 국부 박락 등이 조사된 바, 내구성 확보를 위한 보수 및 진전 유무에 대한 주의관찰이 요망된다.

| 교대 하행선 A2 누수흔적 | 교대 상행선 A1 실란트 파손 |

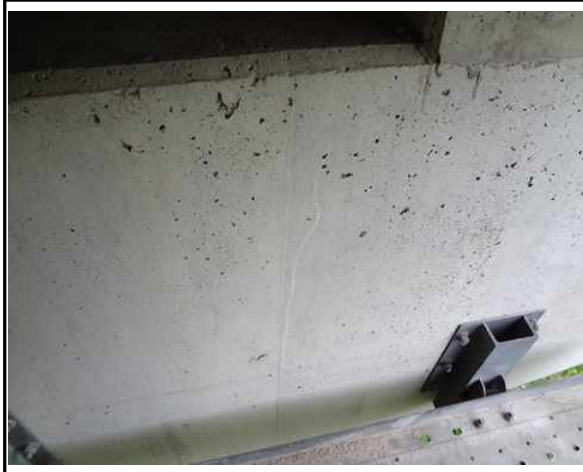
| 교각 상행선 P4 코핑부 균열 | 교각 상행선 P4 기둥부 콘크리트 박락 |

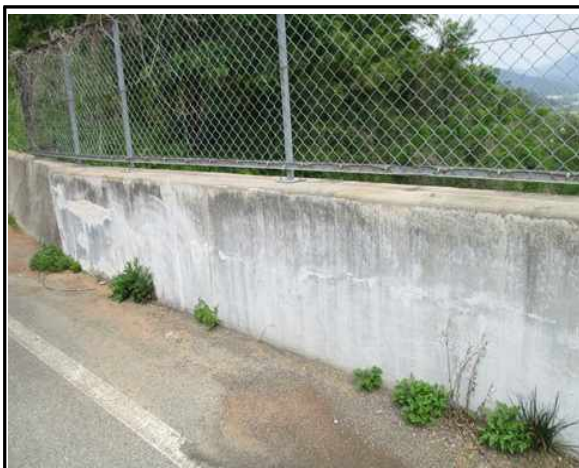
콘크리트 방호벽으로서 상단에 방호책이 설치되어 있으며 조사결과, 폭 0.3mm 미만의 균열, 백태 등이 국부적으로 발생된 것으로 조사된 바, 미관 및 내구성 확보 차원의 적절한 보수가 필요하다.

S1 재균열

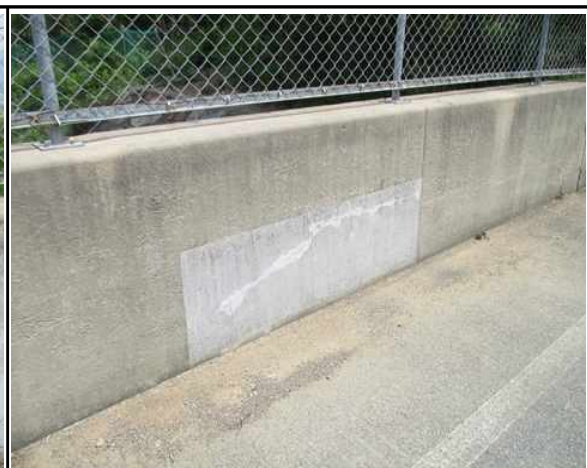
S1 재균열

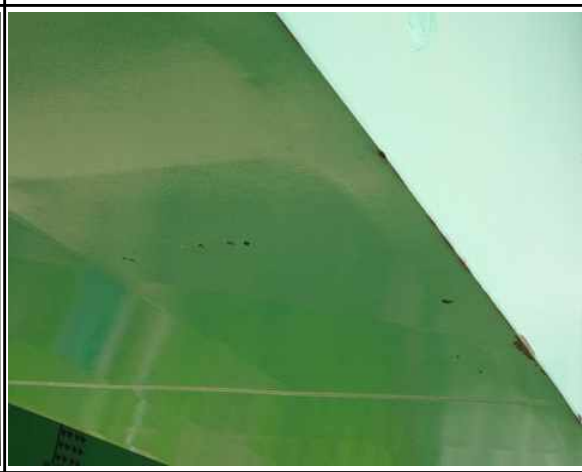
주형 내·외부 및 2차 부재(가로보, 세로보)에 대한 외관조사 결과, 주형 외부 도장손상, 내부 우수유입 흔적이 발생한 상태이며 보수 및 정비가 필요하다.

| 거더내부 전경 | 거더외부 S1 G1 도장박리 |

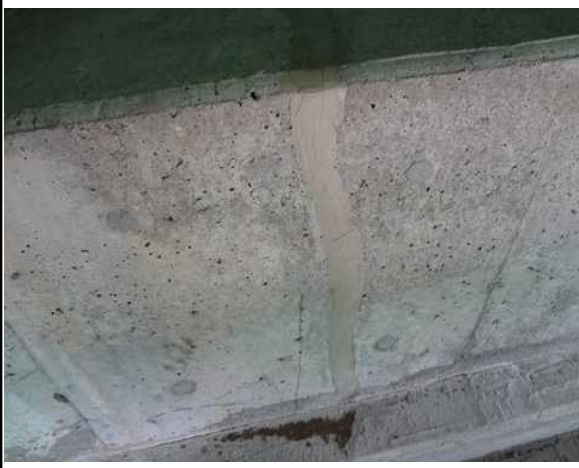
교대는 역T형 구조로서, 폭 0.3mm 미만 균열, 망상균열, 누수흔적 등이 확인되었으며, 이 외 교대 배수로 균열, 석축 마감몰탈 균열 등이 조사된 바, 내구성 확보 차원의 보수 및 정비가 필요하다.

| A1 벽체 균열 | A2 흉벽 균열 |

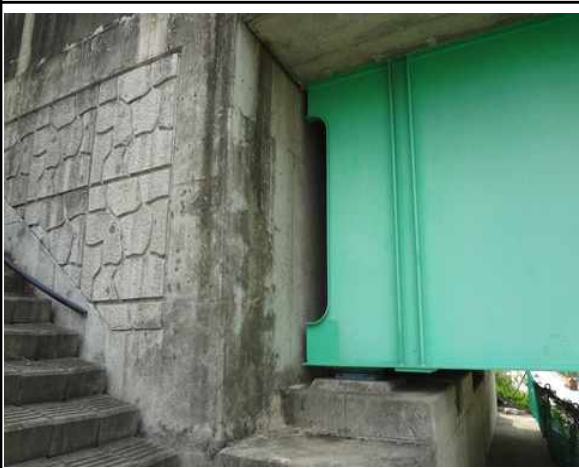
| A2 누수흔적 | A2 전경 |

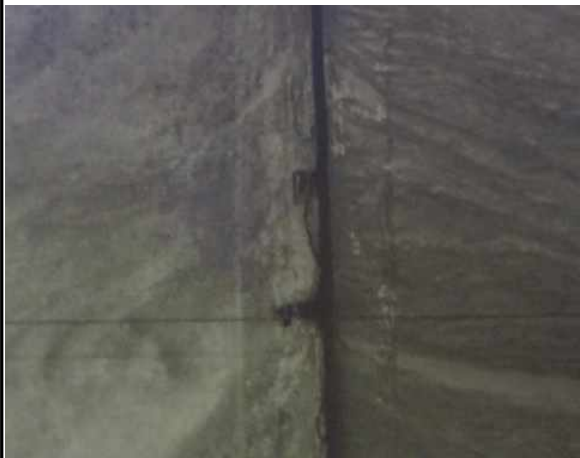
천정부는 16년 하반기에 균열 보수를 실시하였고, 보수부는 양호한 상태이다. 조사결과 주요 손상으로, 폭 0.3mm 미만의 균열, 조인트부 콘크리트 들뜸/박락 등이 발생된 상태이다. 조사된 손상은 내구성 확보를 위한 보수 및 손상의 진전 여부에 대한 주의관찰이 필요하며, 조인트부 들뜸의 경우 콘크리트 탈락시 통행 차량의 안전사고 위험이 발생할 수 있으므로 조속한 조치가 요망된다.

| 하행선 J17 콘크리트 들뜸 | 하행선 S20 재균열 |

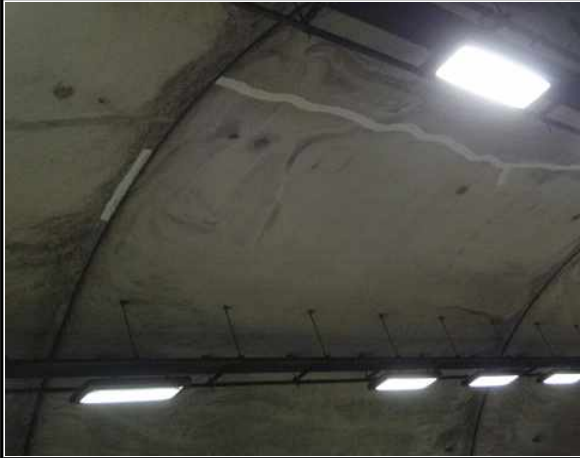
| 상행선 J41 들뜸 및 균열 보수 양호 | 상행선 S54 균열 보수 양호 |

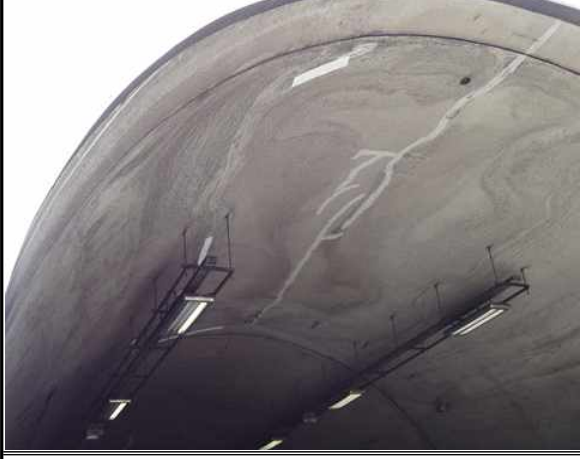
| 하행선 S2 균열 보수 양호 | 하행선 S15 균열 보수 양호 |

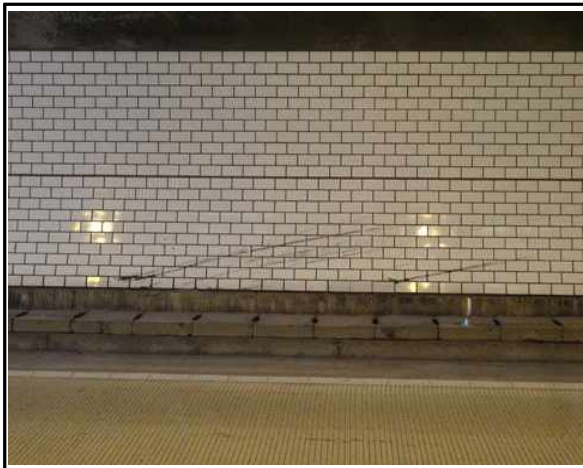
타일 마감 처리된 측벽부는 국부적인 타일 균열, 파손/탈락 등이 조사되었으며, 타일 상부 라이닝 구간은 양호한 상태이다. 기 발생한 손상은 터널의 미관 및 내구성 증진을 위한 보수가 필요하다.

| 상행선 S4 타일 파손 | 상행선 S40 타일 파손 |

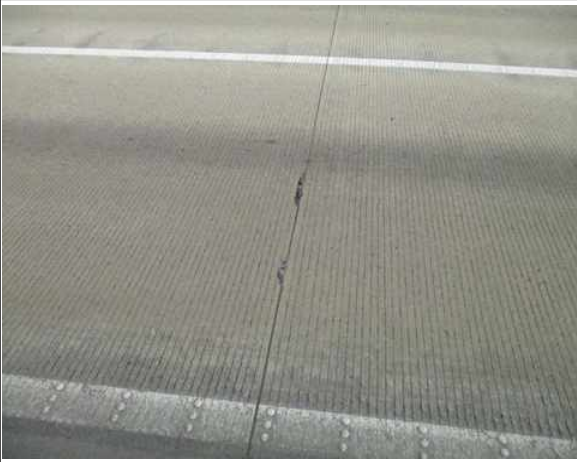
- 콘크리트로 시공된 포장면은 국부적인 스폴링 및 스켈링, 다웰바 노출 등의 손상이 조사된 바, 통행차량의 주행성 향상을 위한 보수가 필요하다.
- 배수구는 좌·우측 바닥에 위치하고 있으며, 이물질퇴적이 다수 조사된 바, 정비가 요망된다.
- 공동구는 차량충돌 등에 의한 덮개파손이 일부 구간 발생한 것으로 확인되었다.

| 포장부 상행선 S51 스폴링 | 포장부 하행선 S35 스폴링, 다웰바 노출 |
