## 3.31 부산절토 31 (10공구)

## 3.31.1 일반현황

부산절토 31 (부산기점 19.82~19.98km / 10공구 STA.1+650~1+810)

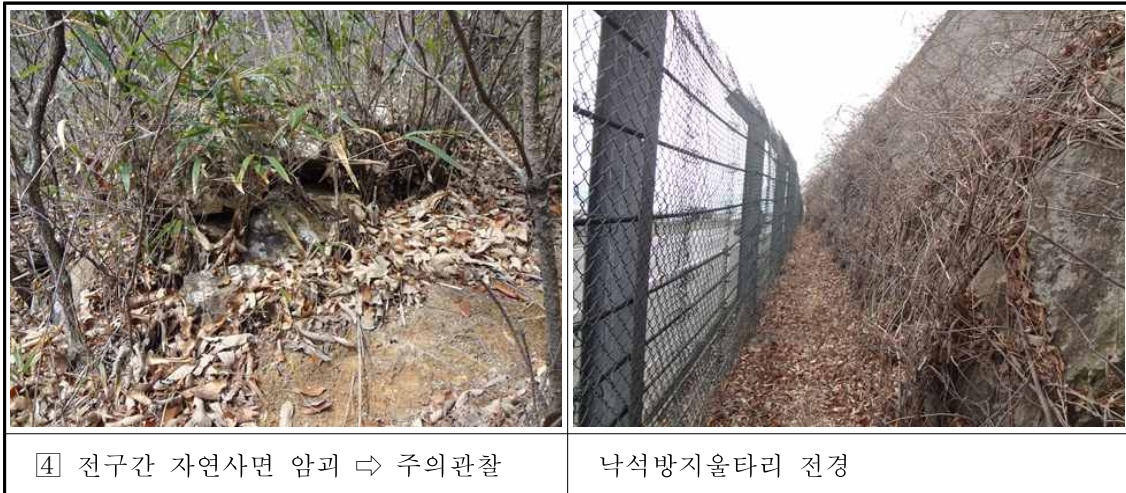
낙석방지망, 낙석방지울타리, 슛크리트가 시공되어 있으며, 큰 문제가 없는 양호한 상태로 조사되었다.

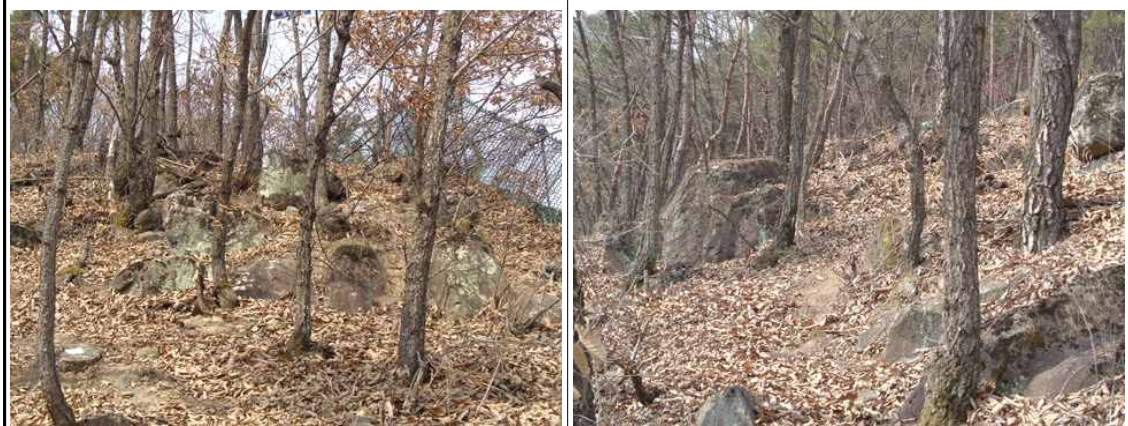
㉡ 전구간 자연사면 암괴 ⇨ 주의관찰

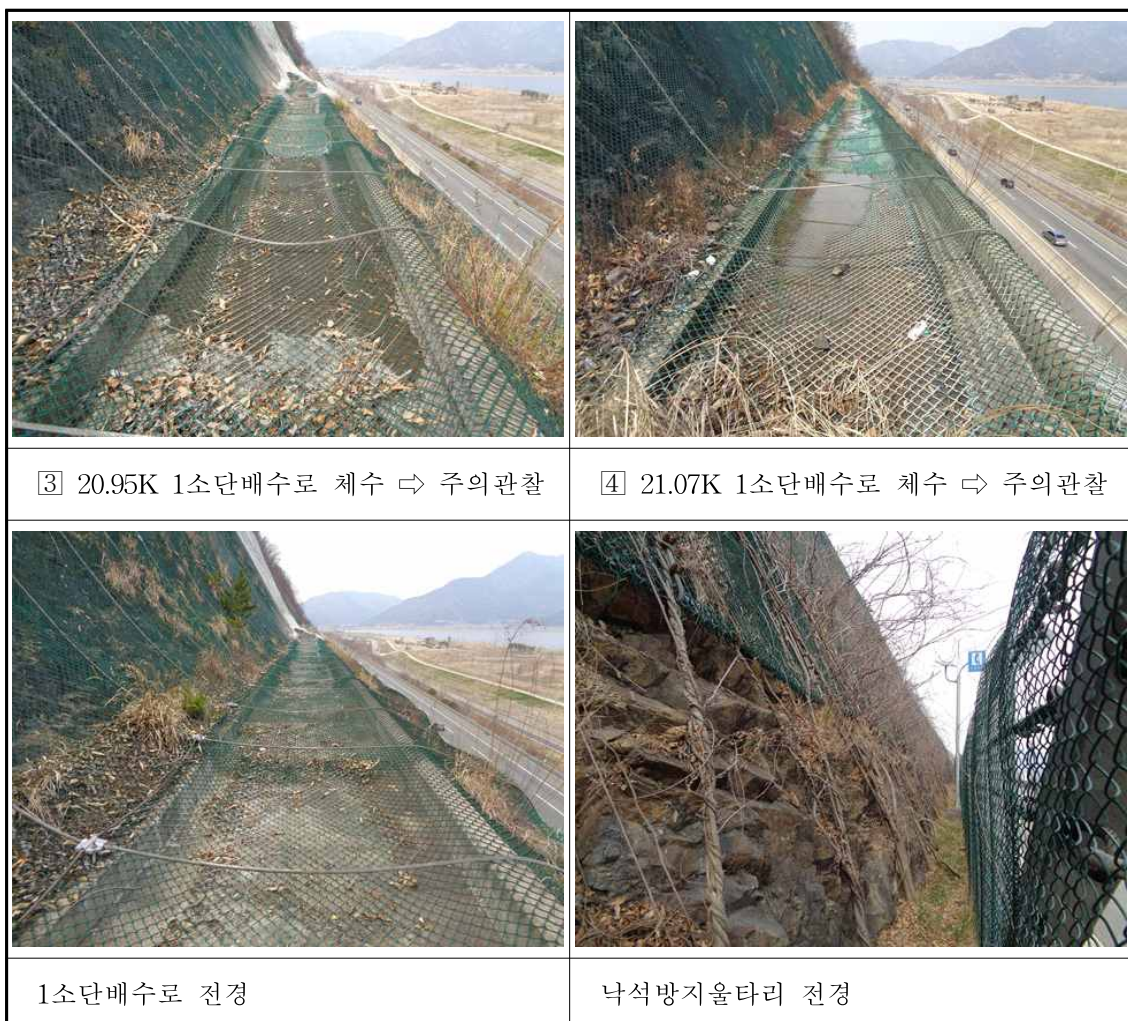
낙석방지망, 낙석방지울타리, 솟크리트, 계단식옹벽이 시공되어 있으며, 큰 문제가 없는 양호한 상태로 조사되었다.

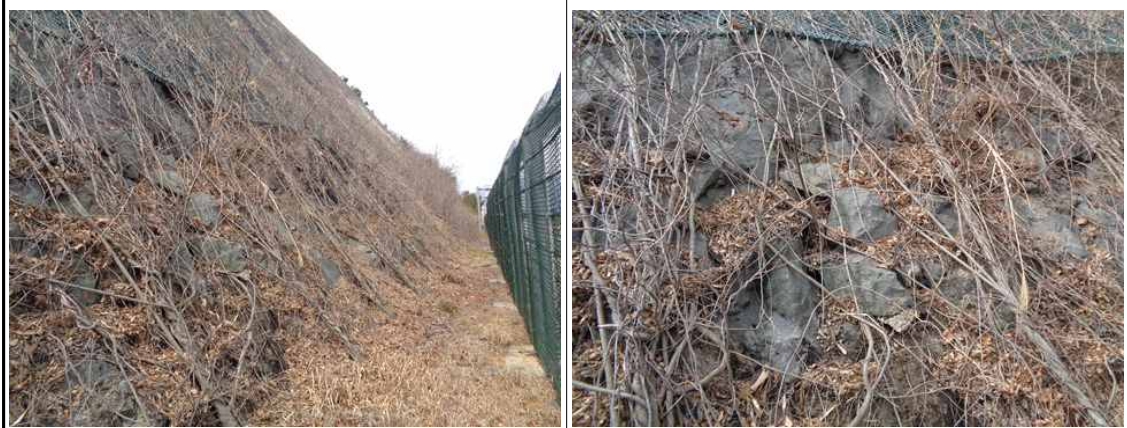
㉡ 21.31K 1단 이완암 ⇨ 주의관찰

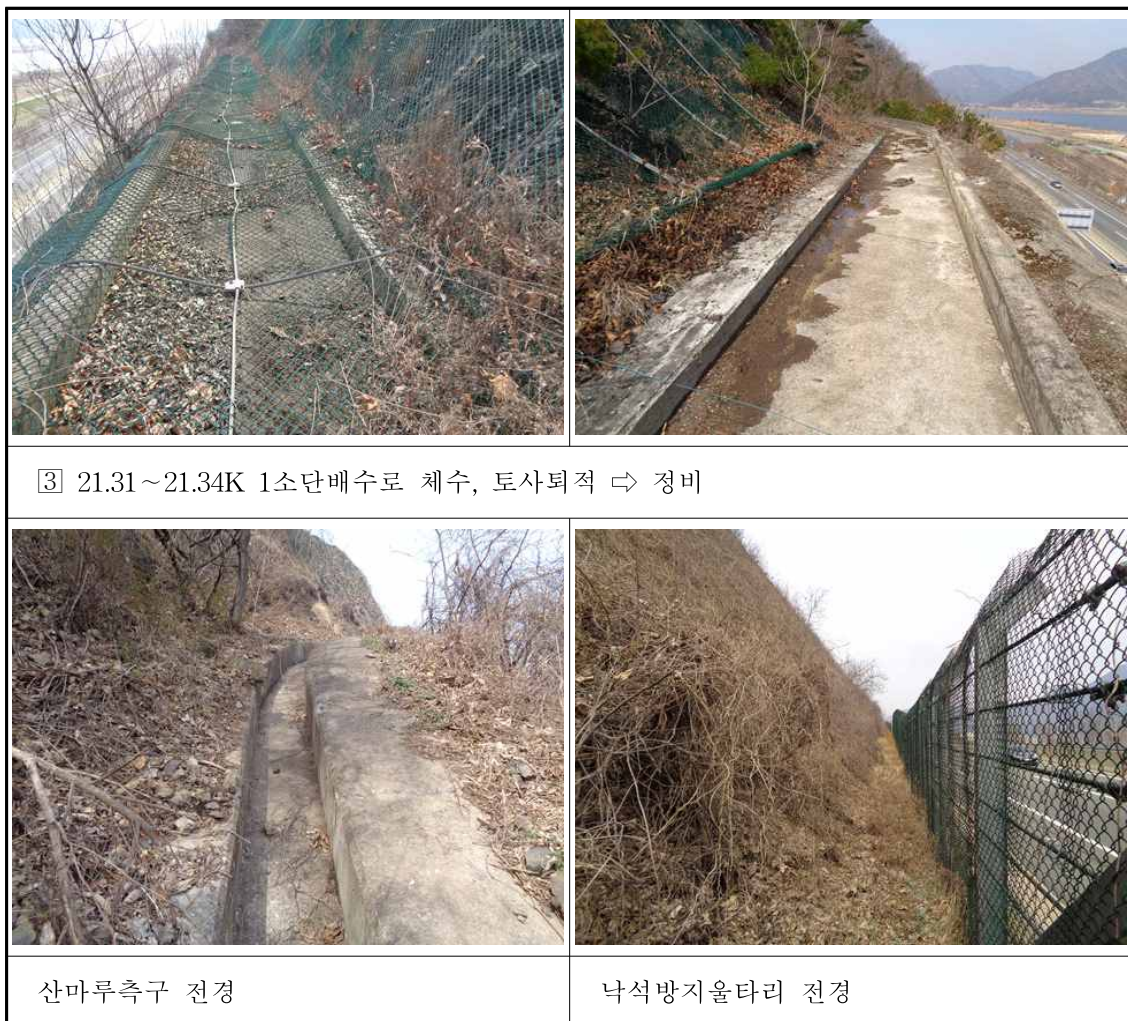
낙석방지망, 낙석방지울타리, 솟크리트가 시공되어 있으며, 큰 문제가 없는 양호한 상태로 조사되었다.

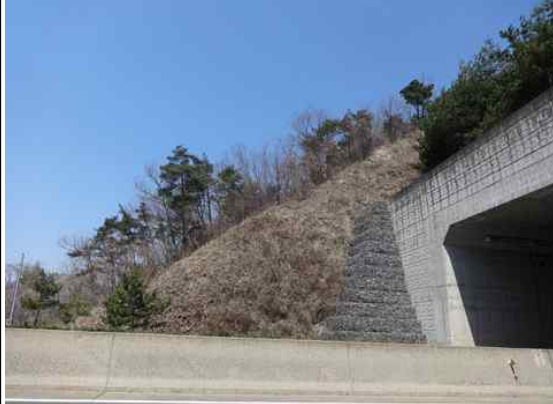
| <p>개비온 전경</p> | <p>하부 전경</p> |

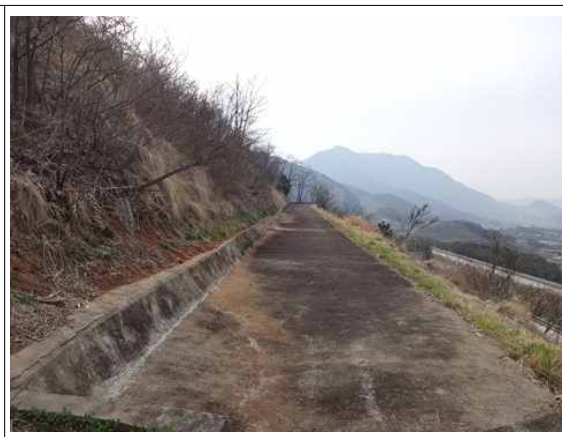
| ② 28.89K 1소단배수로 균열 ⇨ 균열보수 | 1소단배수로 전경 |

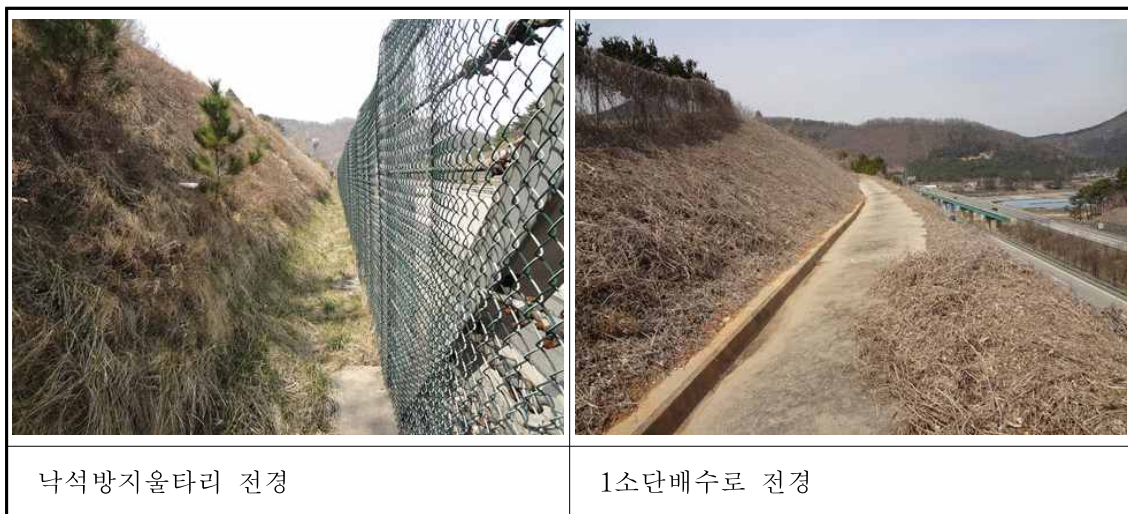
낙석방지울타리가 시공되어 있으며, 큰 문제가 없는 양호한 상태로 조사되었다.

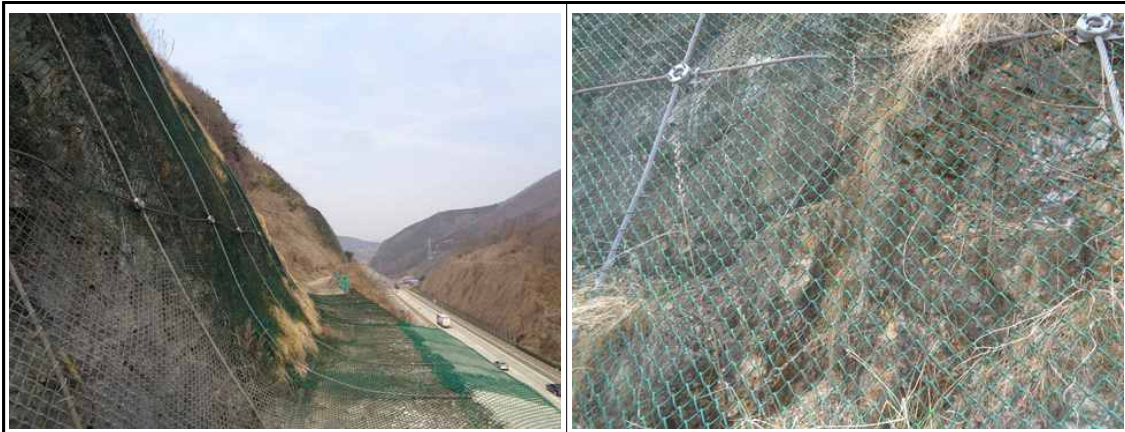
① 71.54K 2단 풍화, 뜬돌 ⇨ 주의관찰

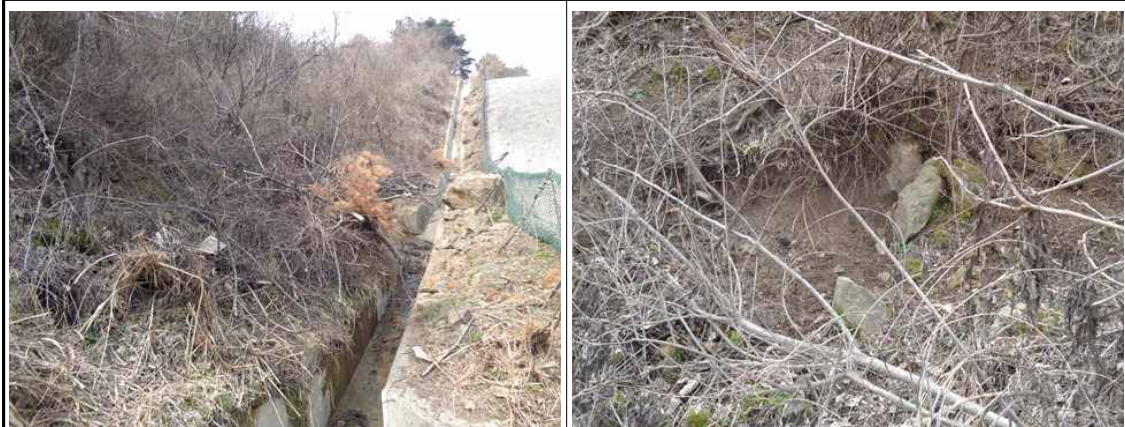
② 71.44K 자연사면 표층유실 ⇨ 주의관찰

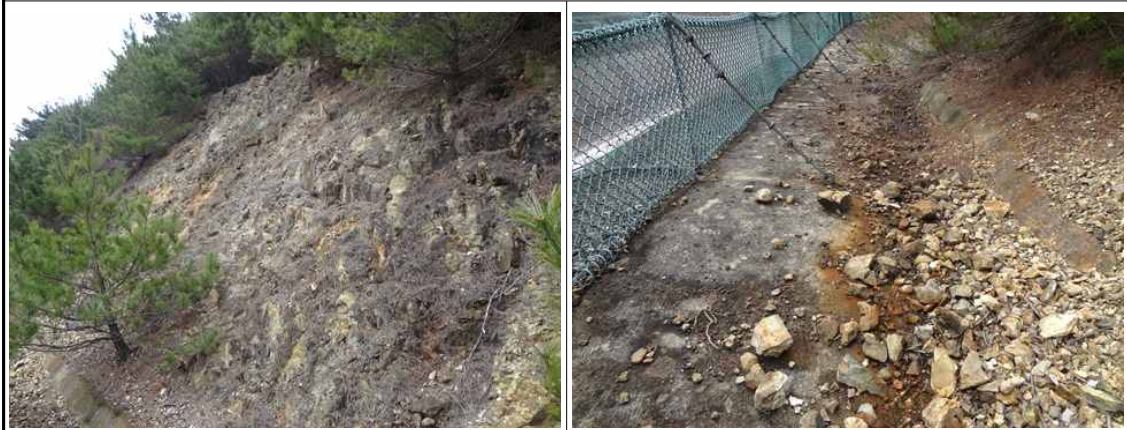
㉡ 78.26K 1~2단 심한풍화, 전석 ⇨ 주의관찰

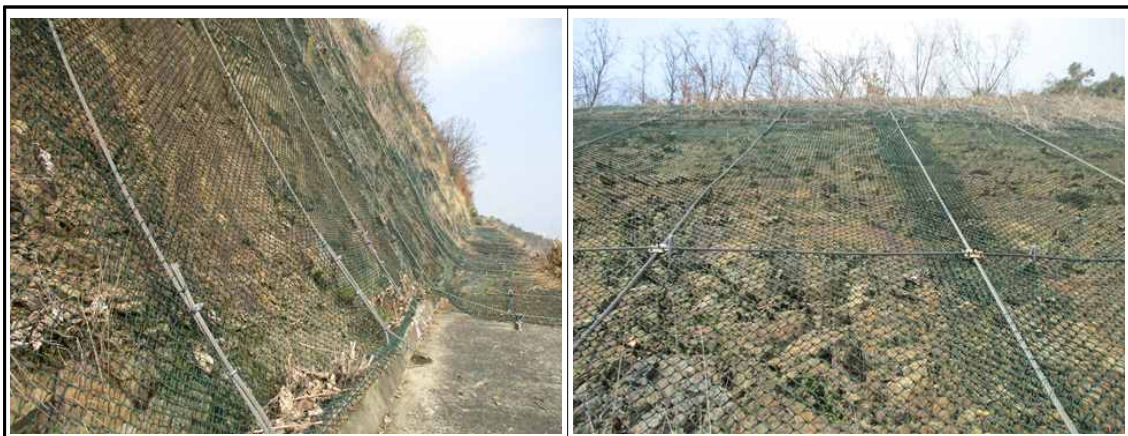
사면의 암상태는 보통~심한풍화 정도이고, 중·하단에 발달한 절리를 중심으로 이완암, 심한풍화가 발생하였다. 81.01~81.10K 2단의 이완암, 풍화는 진전이 미미하나, 지속적인 주의관찰이 요망된다.

□ 81.01~81.10K 2단 이완암, 풍화 ⇨ 주의관찰

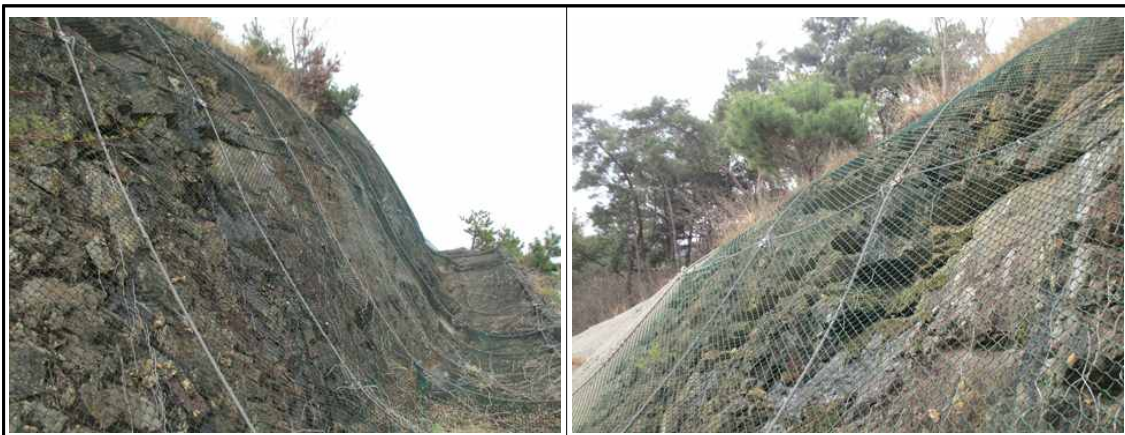
사면의 암상태는 보통~심한풍화 정도이고, 중·하단에 발달한 절리를 중심으로 이완암, 심한풍화가 발생하였다. 81.49~81.59K 1단 이완암 및 심한풍화의 진전은 미미하나, 주의관찰이 요망된다.

① 81.51K 2단 이완암 ⇨ 주의관찰
