## 5. 옥곡2교

Project Title  
2017년 상반기 시설물 정기점검 용역

Drawing Title  
옥곡2교 (대구,부산) 평면도, 종·횡단면도

Drawing Title  
옥곡2교 기호 정의 및 유지관리 이력

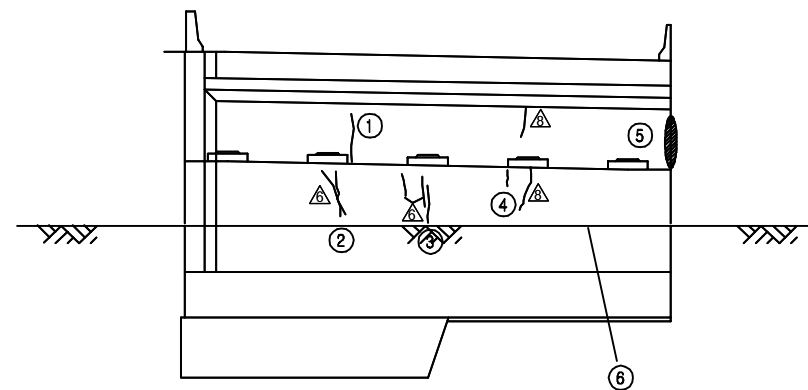
날개벽(좌측)

⑥ \*법면 보호틀럭 밀링  
⑦ \*법면 보호틀럭 탈락
