## 8. 삼성1교

Project Title  
2017년 상반기 시설물 정기점검 용역

Drawing Title  
삼성1교 (대구,부산) 평면도, 종·횡단면도

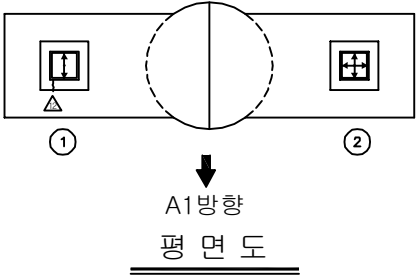
ID:삼성1교(대구)-교각 P3

①\*점검로 난간 손상
