## 2. 청도천3교

Project Title  
2017년 상반기 시설물 정기점검 용역

Drawing Title  
청도천3교 (대구,부산) 평면도, 종·횡단면도

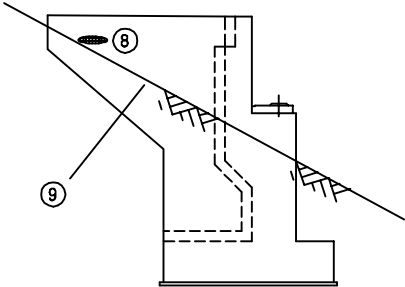
⑩ \* 차수판 앵커 탈락(1EA)
