### **3. 청도천2교**

Project Title  
2017년 상반기 시설물 정기점검 용역

Drawing Title  
청도천2교 (상,하행선) 평면도, 종횡단면도

Drawing Title  
청도천2교 기호 정의 및 유지관리 이력

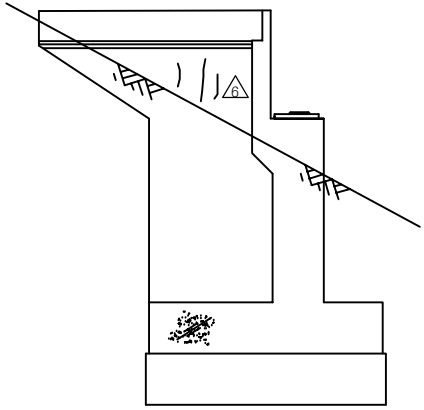
날개벽(좌측)

- \* 차수판 볼트 탈락(1EA)
- \* 법면 침하 및 공동, 밀림

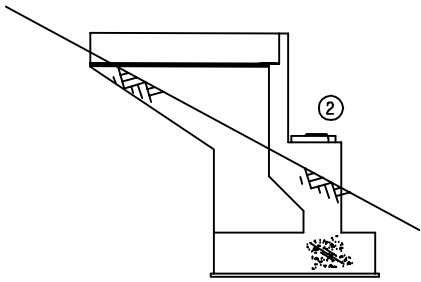
날개벽(좌측)

①  
\* 차수판 볼트 탈락(1EA)

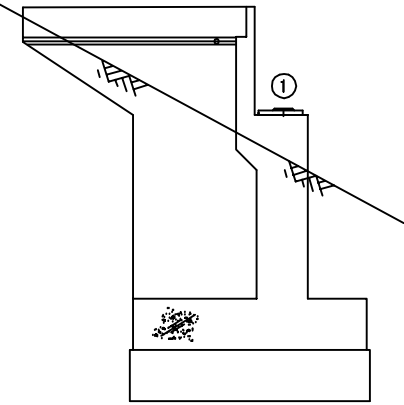
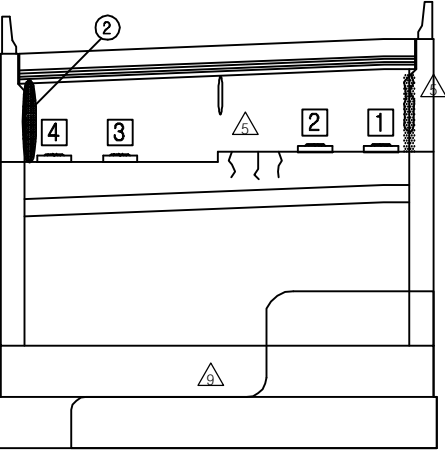
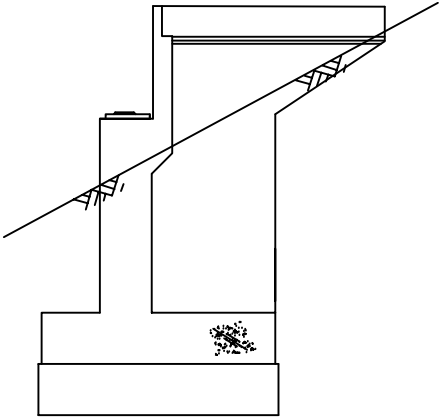
\*법면 보호블럭 이격 및 밀림

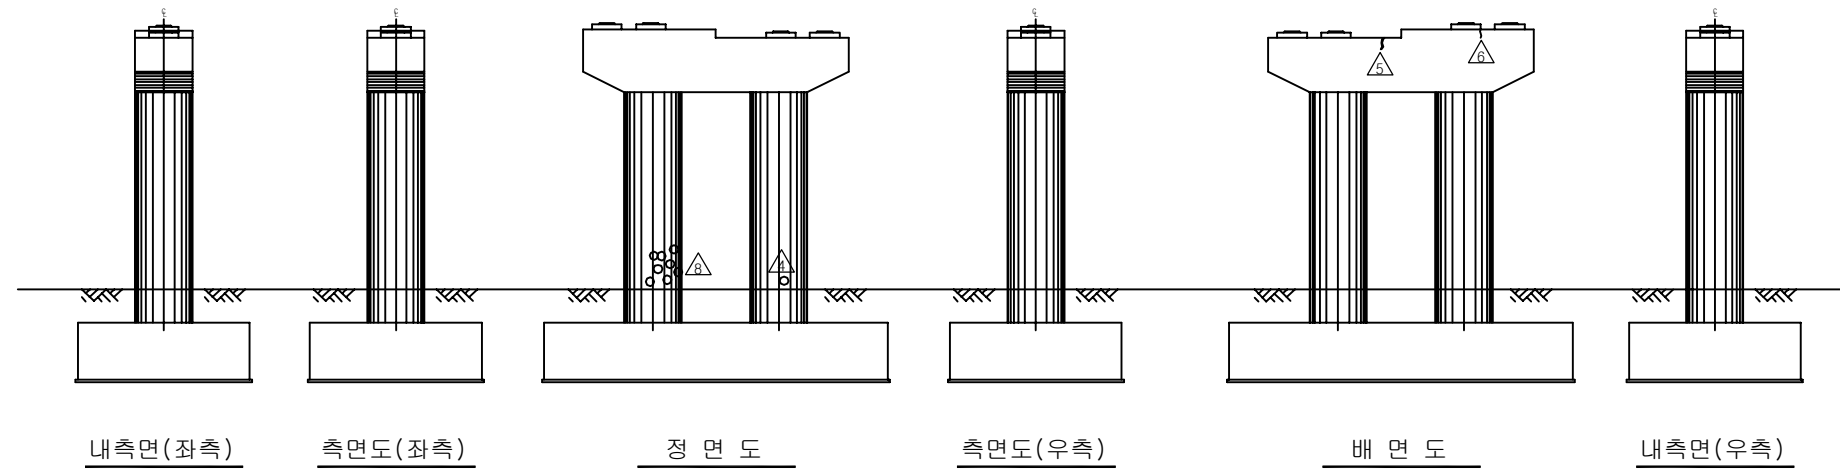
ID:청도천2교(부산)-교각 P1

\* 점검로 잠김
