## 2. 안양1교

Project Title  
2017년 상반기 시설물 정기점검 용역

Drawing Title  
안양1교 (대구,부산) 평면도, 종·횡단면도

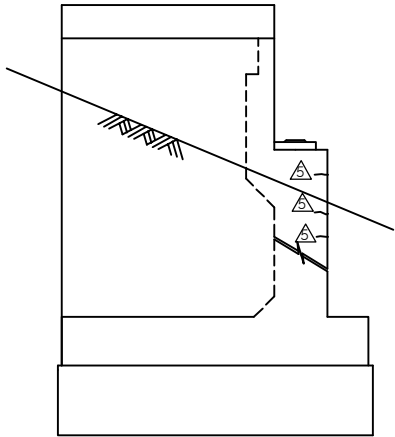
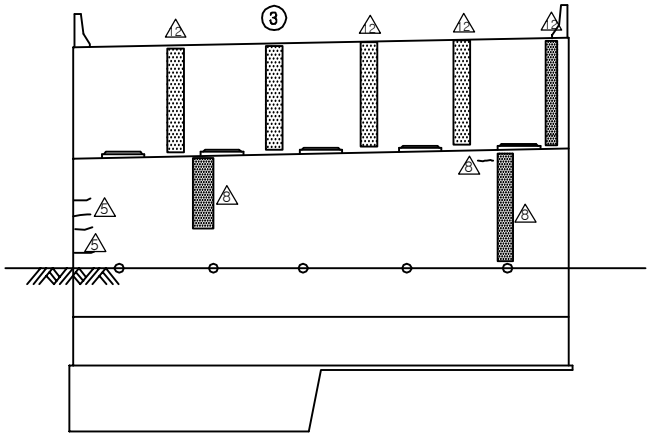
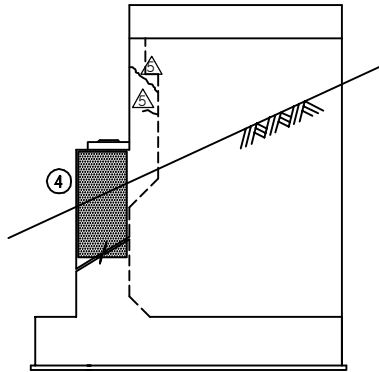
② \* 차수판 앵커 탈락(1EA)

⑤ \* 간격재 미제거  
⑥ \* 차수판 앵커 탈락(2EA)

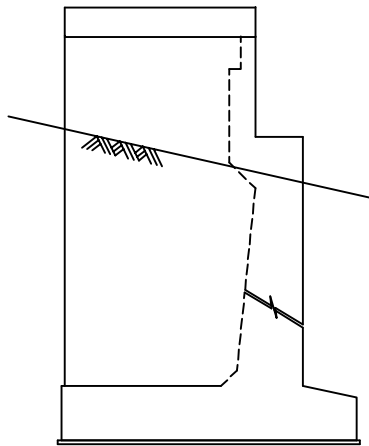
## 평면

① \* 차수판 앵커 탈락(2EA)

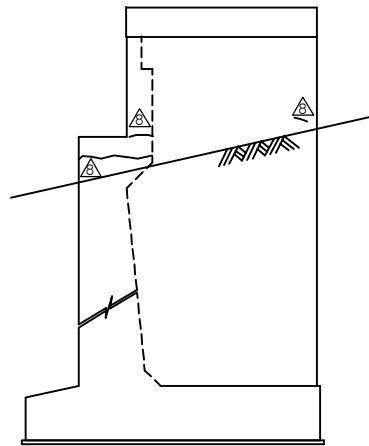
## 정 면 도

④ \* 간격재 미제거
