### 3. 안양교

Project Title  
2017년 상반기 시설물 정기점검 용역

Drawing Title  
안양3교 (대구,부산) 평면도, 종·횡단면도

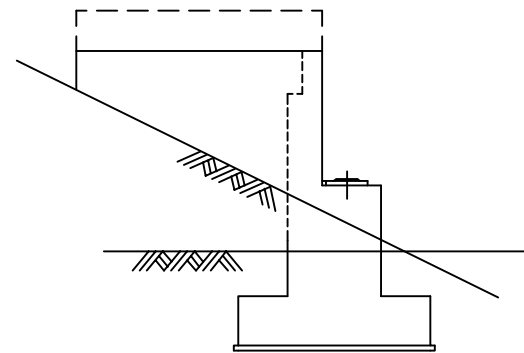
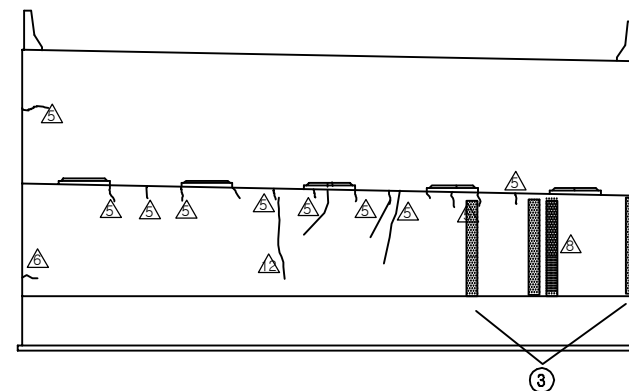
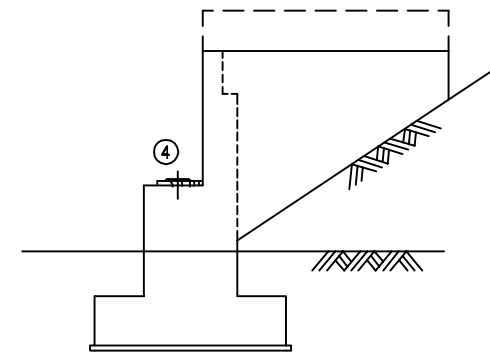
- ⑤ \*간격재 미제거  
⑥ \*교대법면 누수흔적  
⑦ \*A1 법면 침하 및 보호블럭 밀림(우수로 인한 지반 침하)

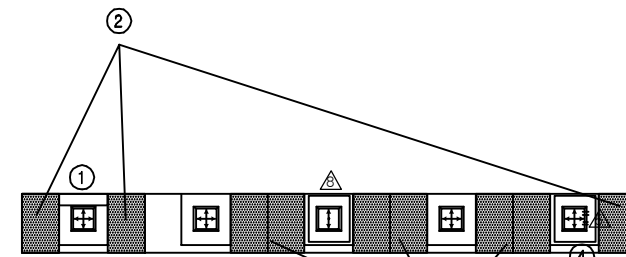
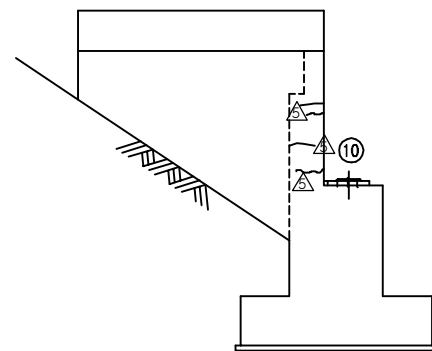
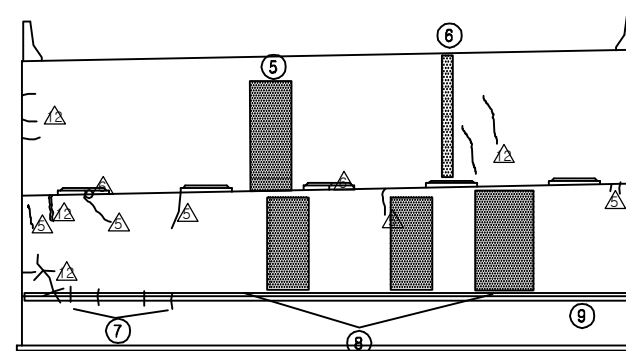
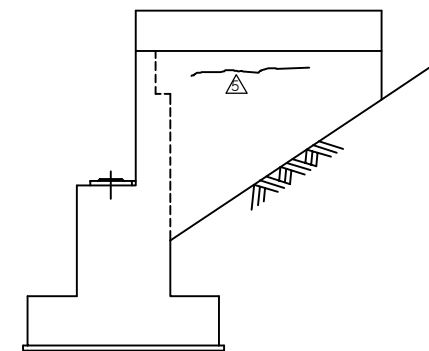
ID:안양3교(대구)-교대 A2

⑪ \*간격재 미제거  
⑫ \*교대법면 누수흔적  
⑬ \*A2 법면 침하 및 보호블럭 밀림
