## 5. 감로2교

Project Title  
2017년 상반기 시설물 정기점검 용역

Drawing Title  
감로2교 (대구,부산) 평면도, 종·횡단면도

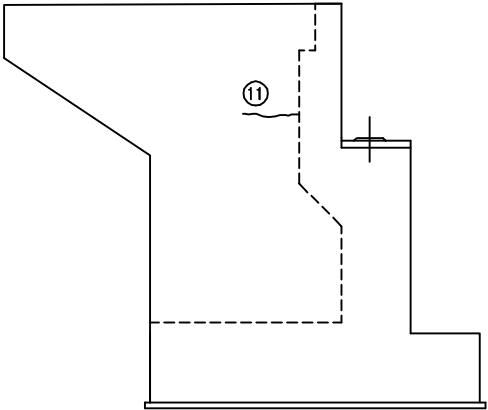
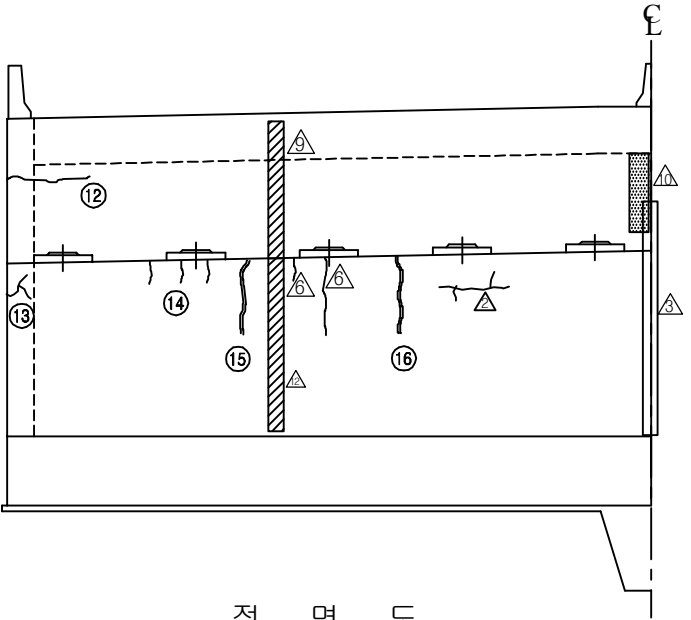
⑪ \* 교대 법면 침하
