**2017년 상반기 시설물 정기점검 용역(2공구)**  
**정 기 점 검 보 고 서**  
**[ 기타종 시설물 / 교량 ]**

**2017. 06.**

**新 대구부산고속도로주식회사**  
**New DAEGU BUSAN Expressway Co., Ltd.**

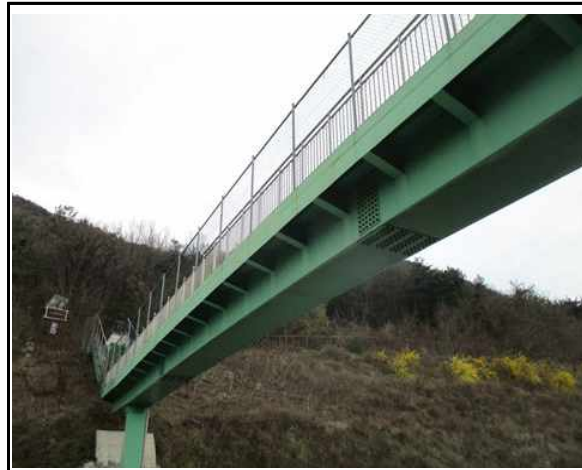
거더외부 전경

거더는 손상이 없는 양호한 상태로 조사되었다.

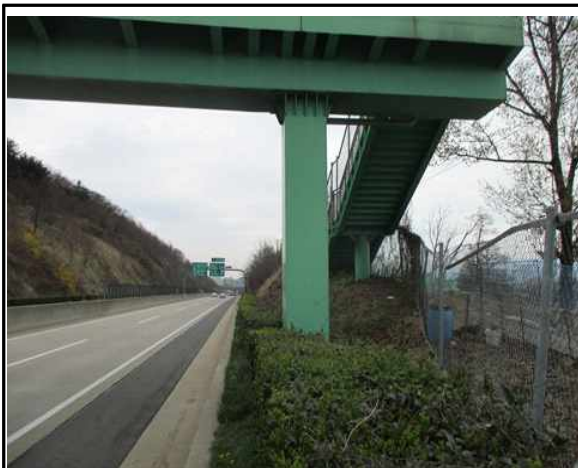
교대 전경

교대의 외관조사 결과, 일부 구간에서 볼트 녹발생이 발생하였으며, 손상부는 지속적인 관찰 후 진전시 재도장 등의 조치가 요구된다.

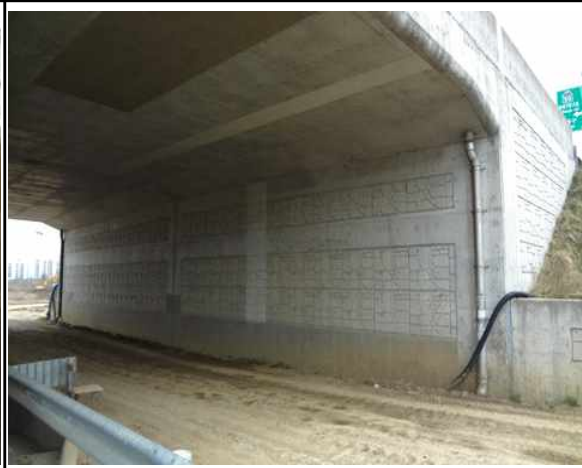
하부구조의 외관조사 결과, 미보수 손상인 균열 및 실란트 손상 등이 조사된 바, 내구성 확보 차원의 적절한 보수가 필요하다.

| 바닥판하면 전경 | 교대 A2 전경 |

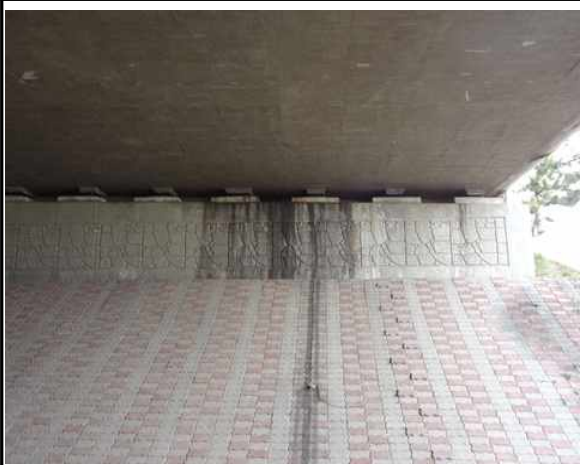
하부구조의 외관조사 결과, 균열 및 망상균열, 누수흔적, 실란트 손상, 법면 접합부 재손상 등이 조사되었고, 기 손상부는 주기적인 점검을 통한 진전여부 확인이 필요하고, 진전시 표면처리 등의 조치가 필요하다.

| 교대 상행선 A12 누수흔적 | 교대 상행선 A2 실란트 손상 |

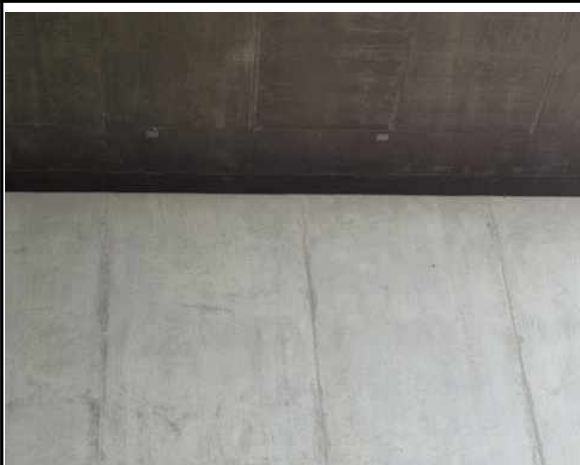
| 교각 상행선 P3 코핑부 균열 | 교각 하행선 P3 코핑부 누수흔적 |

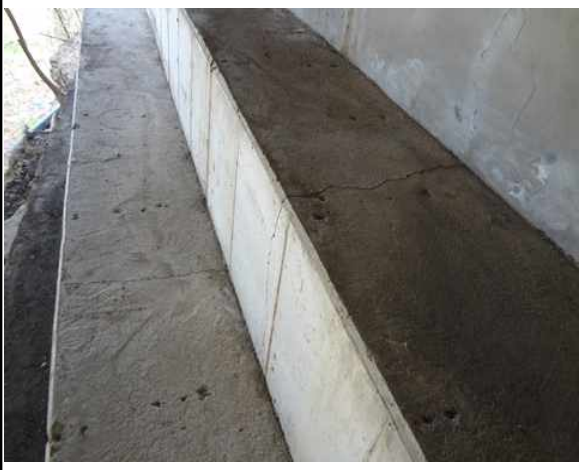
하부구조의 외관조사 결과, 법면 균열 및 누수흔적, 등이 조사된 바, 손상의 진전시 내구성 확보 차원의 표면처리, 단면보수 등의 적절한 보수가 필요하다.

| 상행선 A1 법면 균열 | 하행선 A1 법면 균열 |

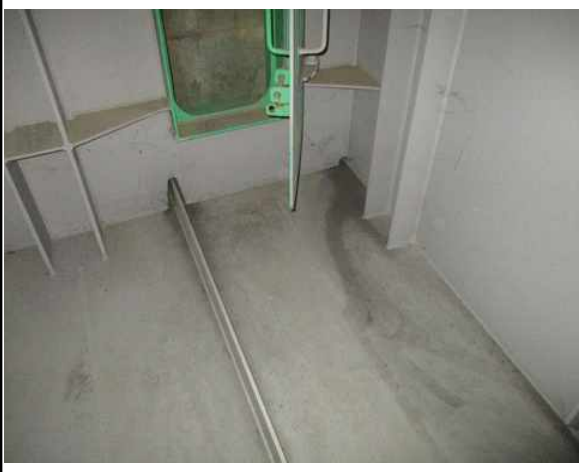
거더의 외관조사 결과, 거더내부에 누수흔적, 우수유입흔적 등의 손상이 조사되었고, 기 손상부는 주의관찰 후 정비가 필요하다.

| 거더내부 하행선 S1 G1 누수흔적 | 거더외부 전경 |

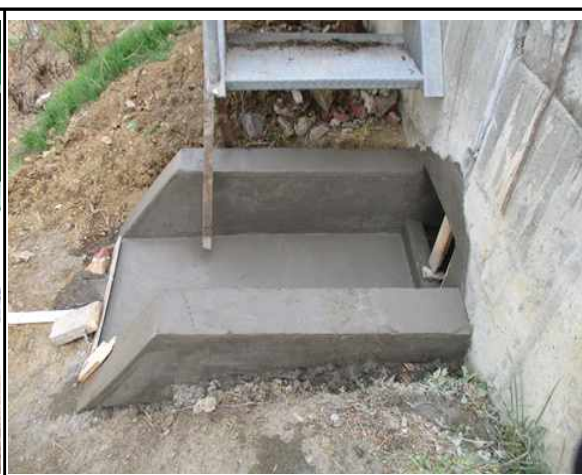
| A2 누수흔적, 법면 토사유실 | 상행선 A1 점검계단 하부 배수로 설치 |

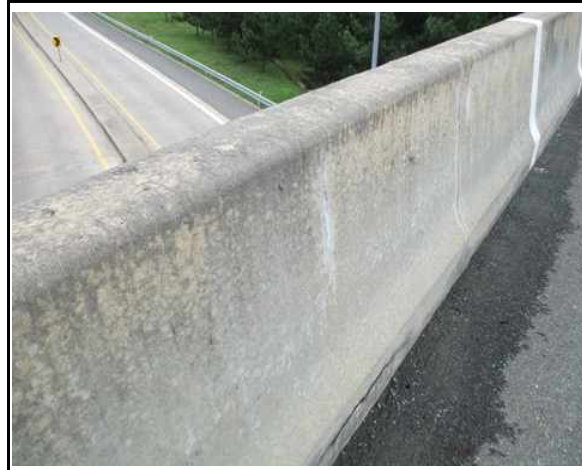
콘크리트 방호벽의 외관조사 결과, 균열부 백태가 조사되었다.

상행선 S2 균열부 백태

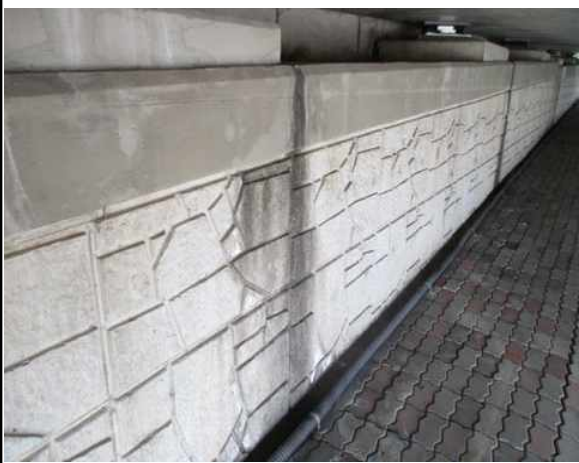
하부구조의 외관조사 결과, 일부 구간에서 기존 손상인 누수흔적, 콘크리트 박리 및 손상 등이 조사되었다. 교대부분의 체수 및 누수흔적의 경우 장기적으로 신축이음 하부 누수와 연계된 보수 계획이 필요할 것으로 판단된다.

| 교대 상행선 A1 벽체 누수흔적 | 교대 하행선 A2 벽체 누수흔적 |

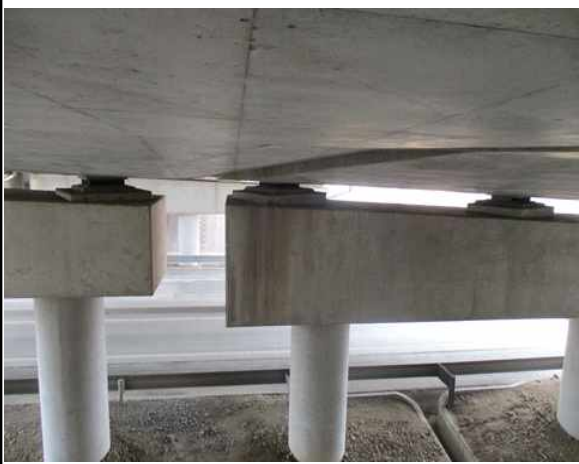
| 교각 상행선 P1 코핑부 누수흔적 | 교각 하행선 P2 코핑부 콘크리트 박리 |
