**2017년 상반기 시설물 정기점검 용역(8공구)**  
**정 기 점 검 보 고 서**  
**[ 기타종 시설물 / 교량 ]**

**2017. 06.**

**新 대구부산고속도로주식회사**  
**New DAEGU BUSAN Expressway Co., Ltd.**

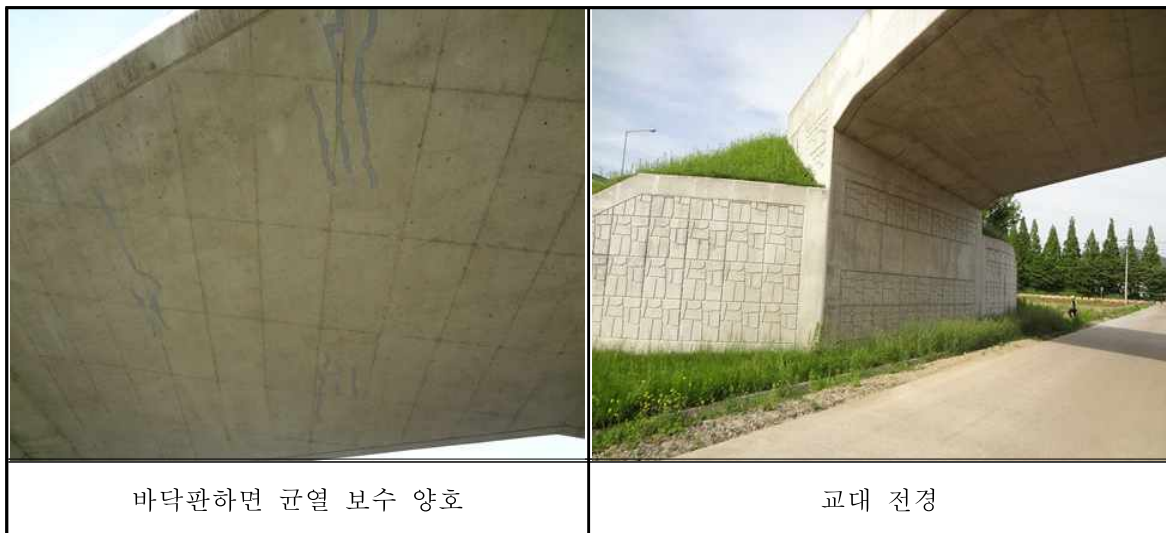
하부구조의 외관조사 결과, 특이한 손상이 없는 양호한 상태로 조사되었다.

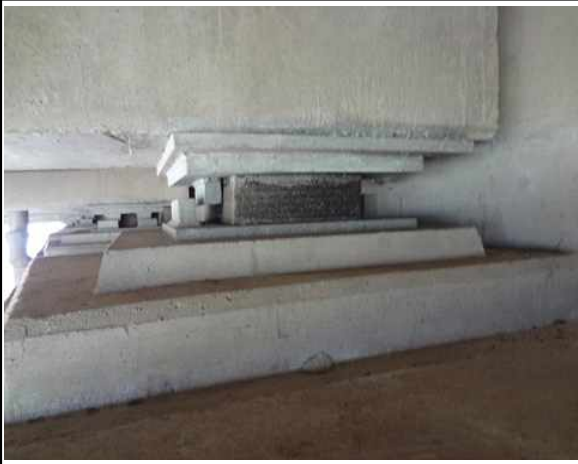
교량받침은 탄성고무 받침으로 시공되어 있으며, 기 손상인 스톱퍼 고무재 간섭이 조사되었고, 지속적인 점검을 통한 진전여부 확인이 필요하다.

| 상행선 A2 이물질 퇴적 | 하행선 A1-SH4 스톱퍼 고무재 간섭 |

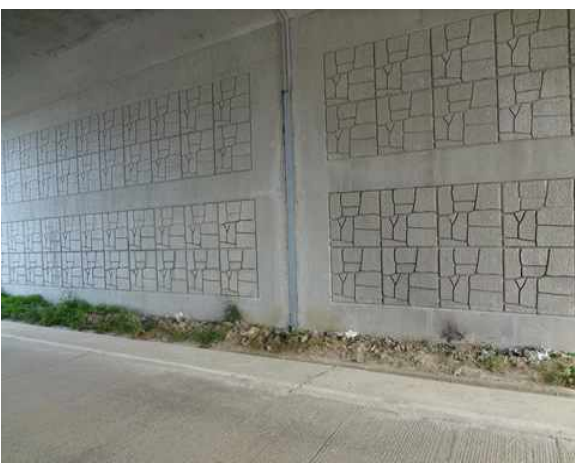
하부구조는 금회 조사시, 실란트 보수를 실시하였고, 보수부는 양호한 상태이다.

| 바닥판하면 S1 균열 보수 양호 | 교대 A1 실란트 보수 |

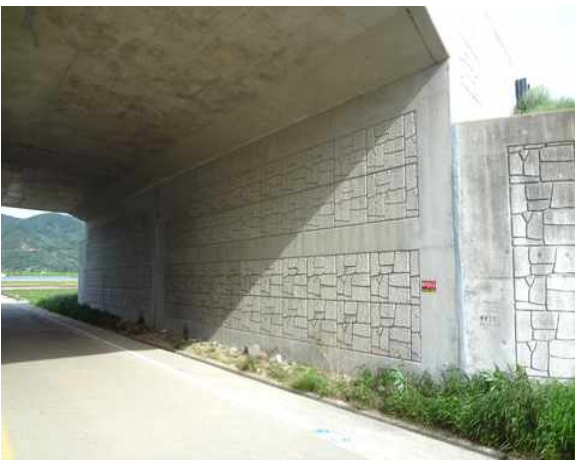
| 교대 A2 실란트 보수 | 교대 전경 |

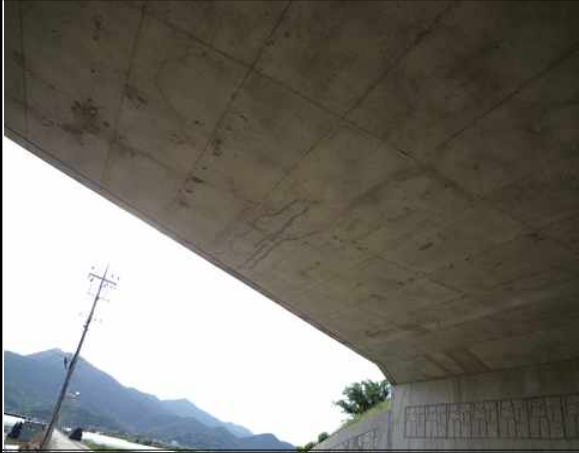
| 바닥판하면 S1 균열 보수 양호 | 바닥판하면 S1 실란트 보수 양호 |

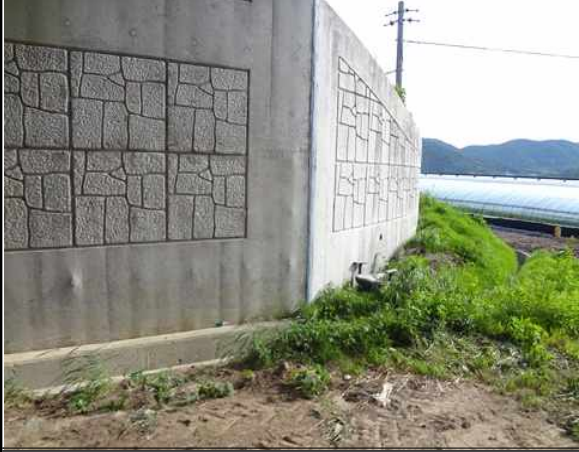
| 교대 하행선 A1 실란트 보수 양호 | 교대 하행선 A2 균열 보수 양호 |

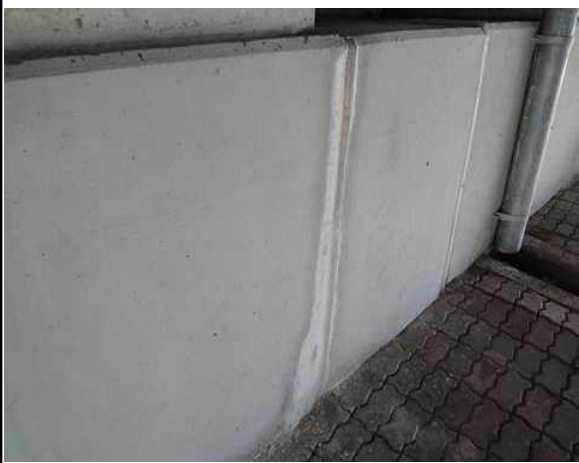
하부구조의 외관조사 결과, 일부 구간 균열 및 누수흔적, 백태, 접합부 실란트 손상, 법면 보호블럭 침하 등이 조사된 바, 손상의 진전시 내구성 확보 차원의 적절한 보수가 필요하다.

| 교대 상행선 A1 누수흔적 | 교대 하행선 A1 누수흔적 |

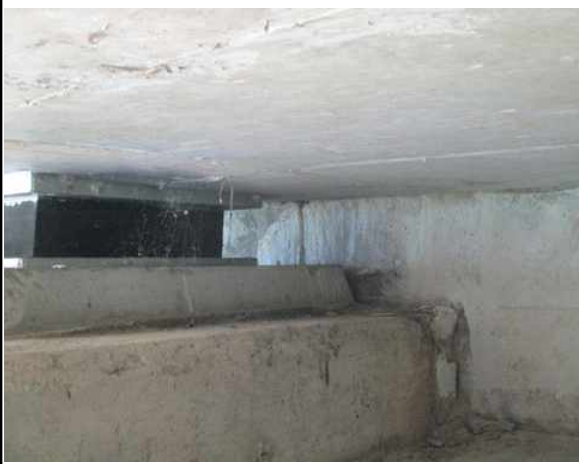
| 교대 하행선 A2 백태 | 교대 하행선 A1 전경 |
