**2017년 상반기 시설물 정기점검 용역(10공구)**  
**정 기 점 검 보 고 서**  
**[ 기타종 시설물 / 교량 ]**

**2017. 06.**

**新 대구부산고속도로주식회사**  
**New DAEGU BUSAN Expressway Co., Ltd.**

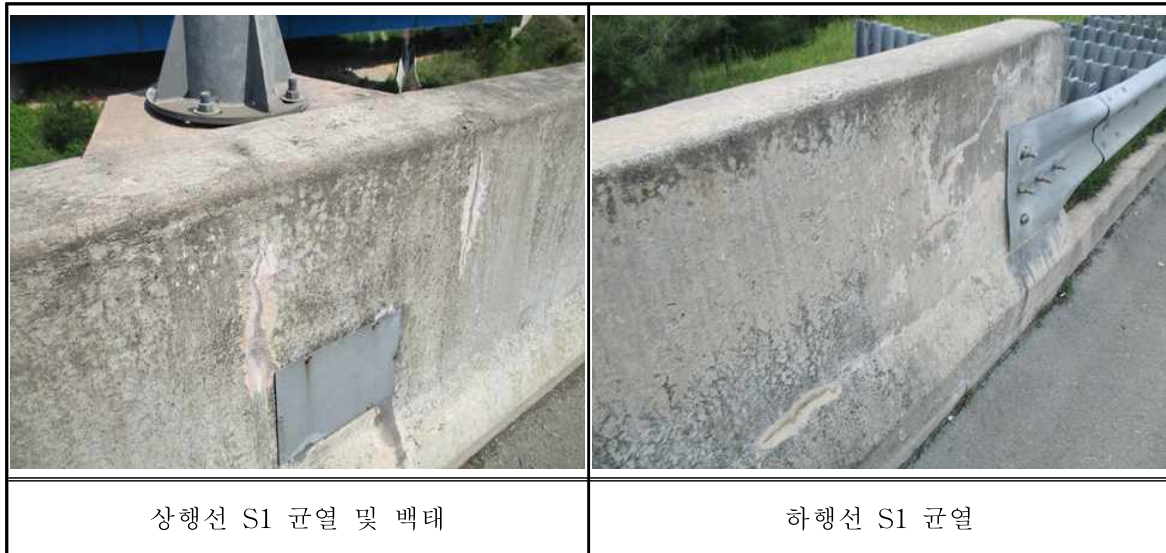
## 3) 콘크리트 난간

콘크리트 방호벽의 외관조사 결과, 균열 및 균열부 백태 등의 손상이 조사되었고, 기 손상으로 확인된 바, 지속적인 관찰 후 진전시 표면처리 등의 조치가 필요하다.

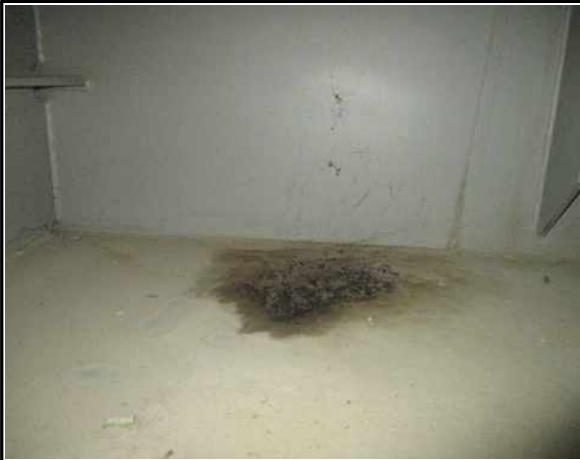
거더 내·외부 및 가로보(세로보)의 외관조사 결과, 기존 손상인 세로보 도장손상, 거더내부 이물질퇴적, 누수흔적 등이 조사된 바, 지속적인 관찰 및 청소 등의 정비가 필요하다.

| 거더내부 상행선 S1 G2 이물질퇴적 | 신축이음 상행선 A1 후타재 균열 |

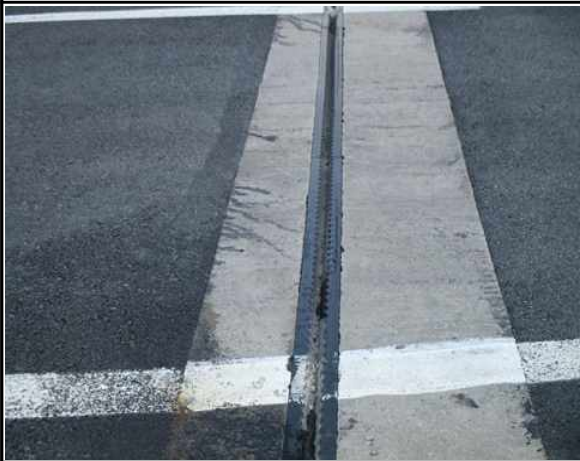
신축이음장치에 대한 외관조사 결과, 기존 손상인 본체 단차, 고무재 손상, 후타재 균열 등이 조사된 바, 내구성 확보를 위한 보수 및 정비가 필요하다.

| 신축이음 하행선 A1 고무재 손상 | 신축이음 하행선 A2 후타재 균열 |

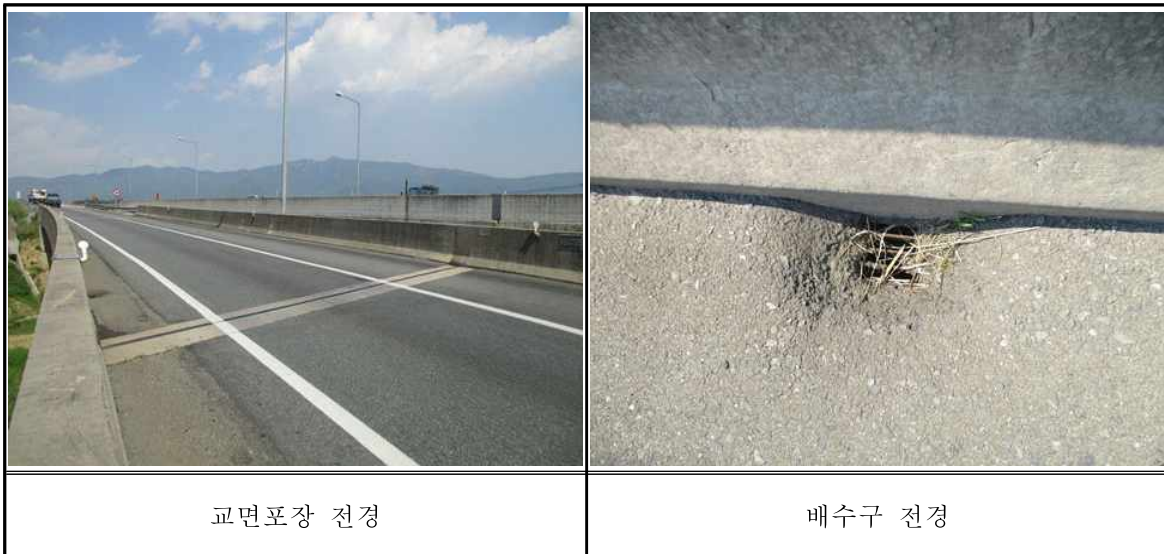
## 3) 콘크리트 난간

콘크리트 방호벽의 외관조사 결과, 일부 구간에서 균열이 조사되었고, 지속적인 관찰 후 진전시 표면처리 등의 조치가 필요하다.

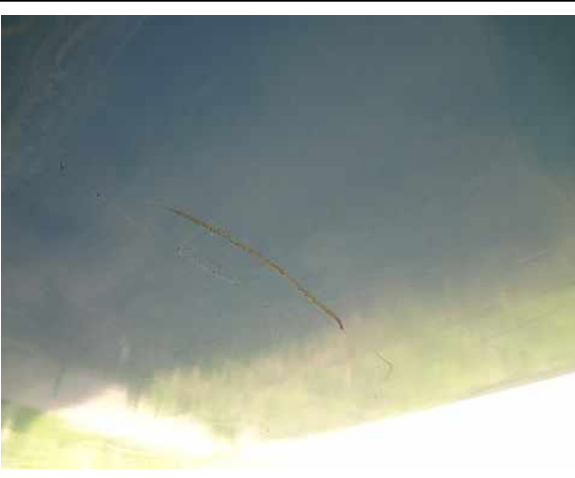
거더 및 가로보의 외관조사 결과, 기존 손상인 거더 내·외부 도장손상, 내부 우수 유입 흔적이 조사되었으며, 내구성 확보를 위한 채도장 등 적절한 보수가 필요하다.

| 거더외부 S1 G1 도장손상 | 거더외부 S1 G2 도장손상 |

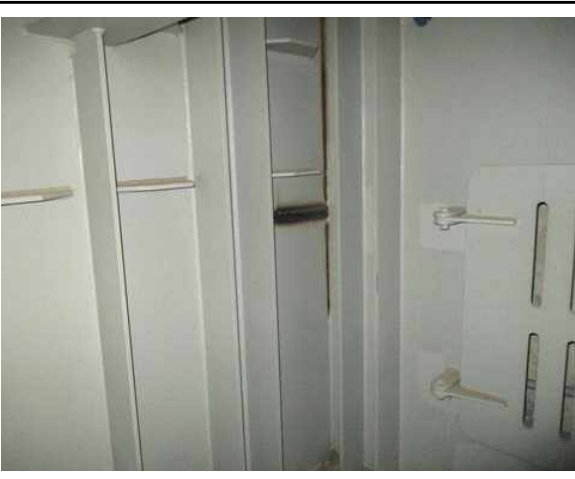
| 거더내부 S1 G1 이물질퇴적 | 거더내부 S1 G1 도장손상 |

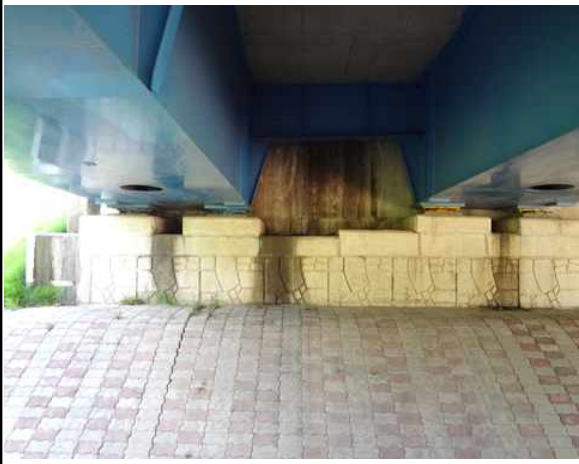
교대 외관조사 결과, 국부적인 망상균열, 누수흔적, 콘크리트 박락, 법면 이격 등이 조사된 바, 내구성 확보 차원의 적절한 보수가 필요하다.

| A1 누수흔적 | A2 법면 보호블럭 이격 |

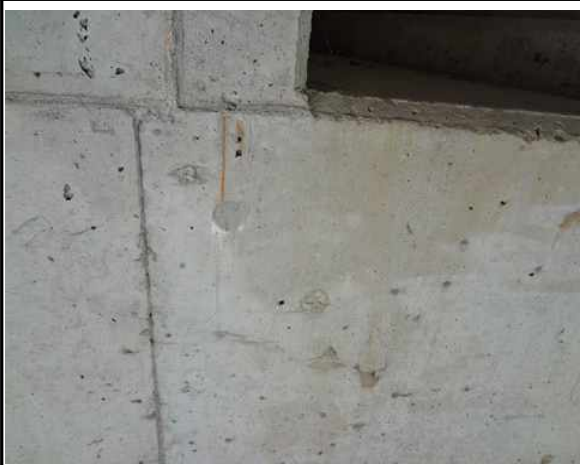
하부구조의 외관조사 결과, 균열, 누수흔적, 법면 공동 및 침하, 실란트 손상, 법면 블록 탈락 등이 조사되었다. 기 발생한 손상은 비구조적인 손상들이며, 내구성 확보 차원의 적절한 보수 등 유지관리가 필요하다.

| 교대 상행선 A2 균열 | 교대 하행선 A2 법면 보호블럭 탈락 |

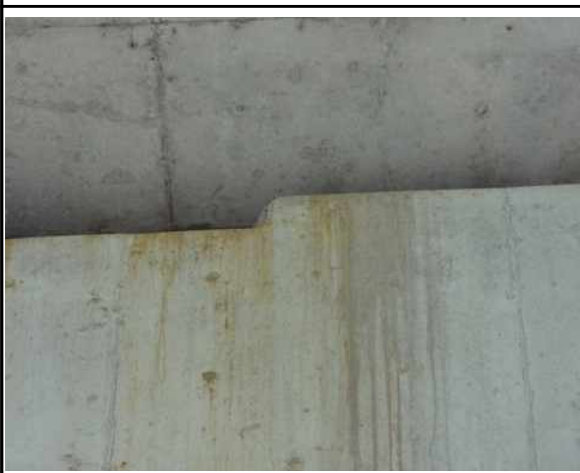
| 교각 상행선 P3 코핑부 균열 | 교각 하행선 P3 기둥부 균열 |

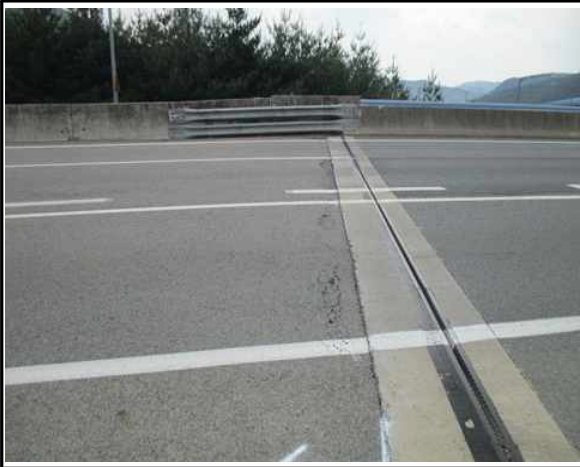
아스팔트로 시공된 교면포장은 노후화 및 중차량의 반복적인 통행으로 인한 아스콘 라벨링 및 균열, 패임 등의 손상이 발생한 상태이다. 기 손상에 대해서는 진전시 내구성 확보 및 차량의 주행 성능 향상을 위해 일부 보수가 필요하며, 주의관찰 및 유지관리가 필요한 것으로 판단된다.

| 상행선 S1 접속부 아스콘 균열 | 상행선 S3 라벨링, 패임 |

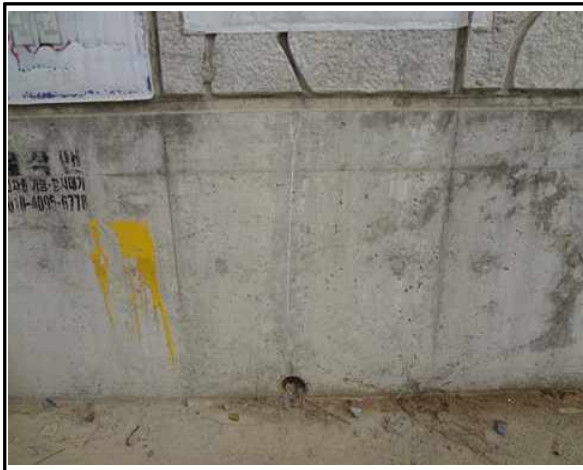
옹벽의 외관조사 결과, 일부 구간에서 균열 및 재료분리, 토사유출 등의 손상이 조사되었고, 기 손상부는 지속적인 관찰 후 진전시 표면처리 등의 조치가 요구된다.

| 상동IC방향 A1 우측옹벽 균열 (폭0.2mm) | 상동IC방향 A1 좌측옹벽 재료분리 |

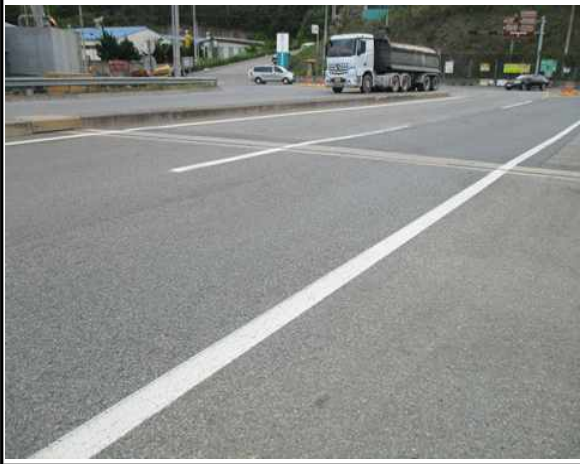
아스팔트로 시공된 교면포장은 노후화 및 중차량의 반복적인 통행으로 인한 아스콘 균열 및 라벨링, 국부적인 포트홀 등의 손상이 발생한 상태이다. 기 손상에 대해서는 진전시 내구성 확보 및 차량의 주행 성능 향상을 위해 일부 보수가 필요하며, 주의관찰 및 유지관리가 필요한 것으로 판단된다.

| 상행선 S5 라벨링 | 상행선 S5 포트홀 |

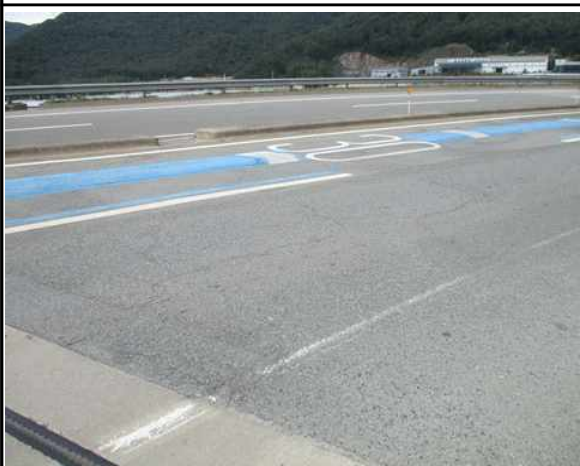
| 하행선 S1 아스콘 균열 | 하행선 S2 아스콘 균열 |
