**2017년 상반기 시설물 정기점검 용역  
정 기 점 검 보 고 서  
[기 타 종 사 면]**

**2017. 06.**

**新 대구부산고속도로주식회사**  
**New DAEGU BUSAN Expressway Co., Ltd.**

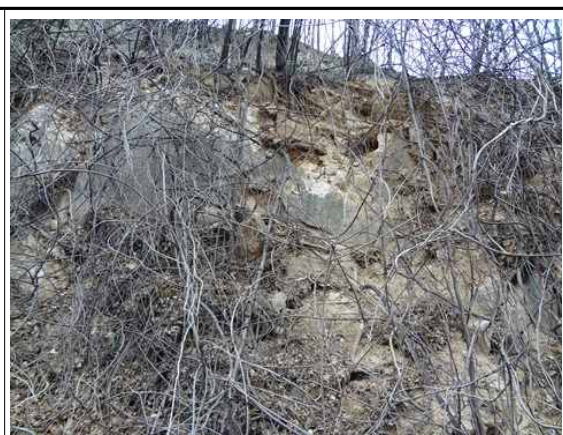
사면의 암상태는 보통~심한풍화 정도이고, 중·상단에 식생이 시공되어 있다. 사면 하단의 이완암은 손상의 진전이 지속되고 있으므로, 주의관찰 후 조치가 요망된다. 녹생토유실, 표층유실은 진전은 미미하나, 주의관찰이 요망된다.

| ① 전구간 1단 이완암 ⇨ 주의관찰 후 조치 | |

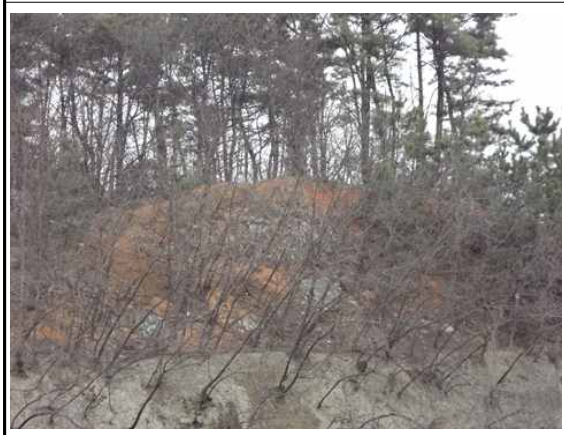
| ② 13.76K 3단 표층유실 ⇨ 주의관찰 | 낙석방지울타리 전경 |

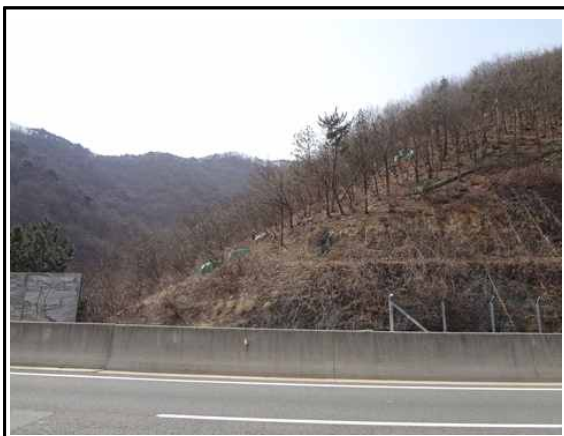
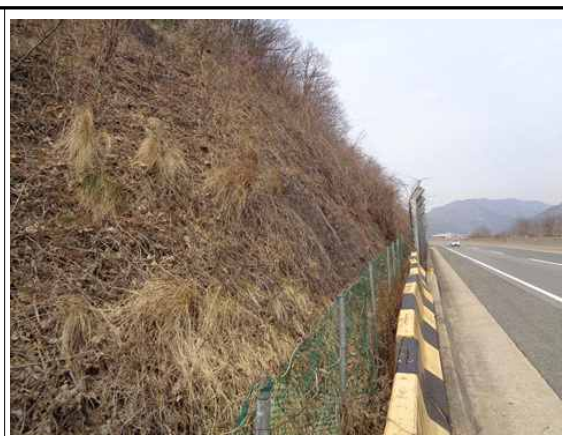
사면의 암상태는 보통~심한풍화 정도이고, 중·하단에 발달한 절리를 중심으로 심한풍화, 이완암이 발생하였다. 21.47K, 21.48K, 21.54K 1단의 심한풍화, 이완암은 보호시설로 인해 낙석의 도로유입가능성은 낮으나 주의관찰이 요망된다. 상부 자연사면 전구간 암괴가 조사되었고, 지속적인 주의관찰이 필요하다.

| ① 21.47K 1단 표층유실, 이완암 ⇨ 주의관찰 | |

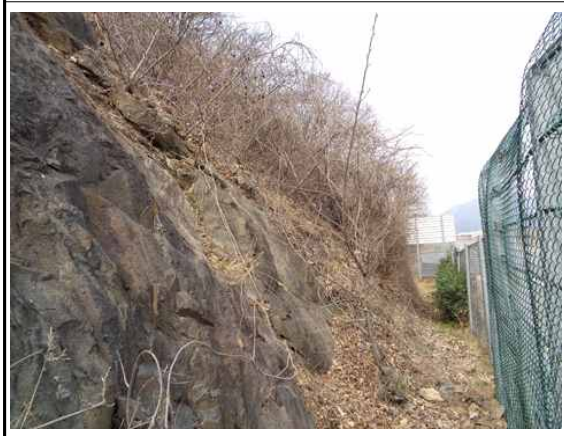
| ② 21.54K 1단 이완암, 퇴적 ⇨ 주의관찰 | 낙석방지울타리 전경 |

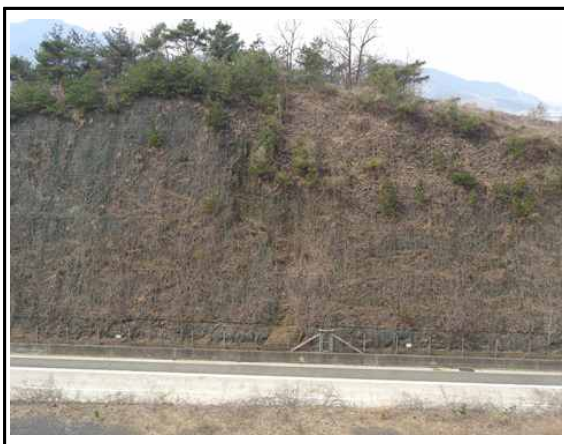
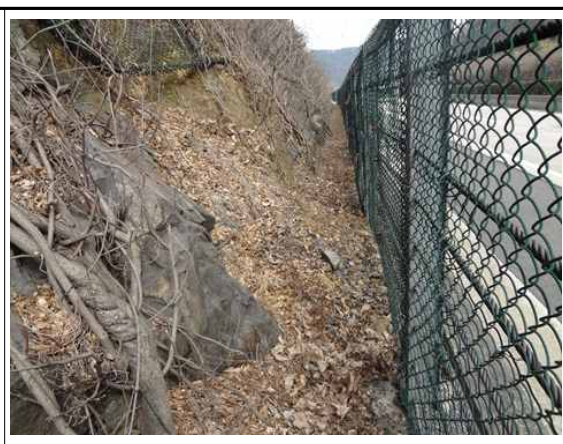
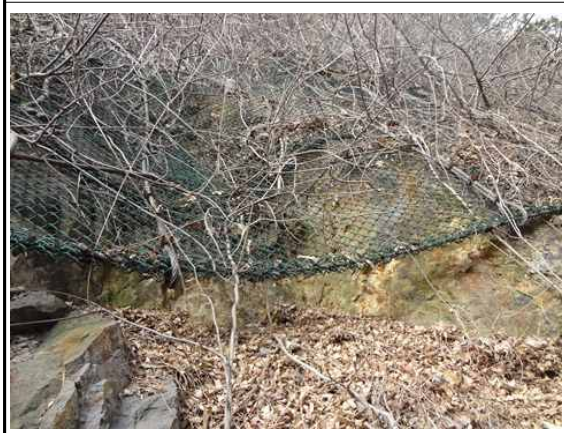
| ① 27.86K 1단 충전물유실, 하부 퇴적 ⇨ 주의관찰 후 조치 | |

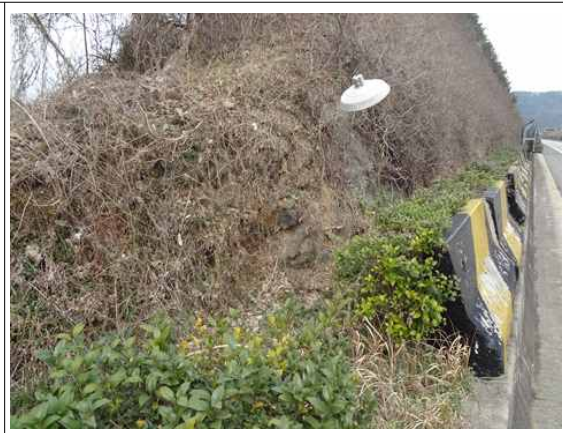
| ① 27.86K 1단 충전물유실, 하부 퇴적<br>⇨ 주의관찰 후 조치 | ② 27.77K 1단 이완암 ⇨ 주의관찰 |

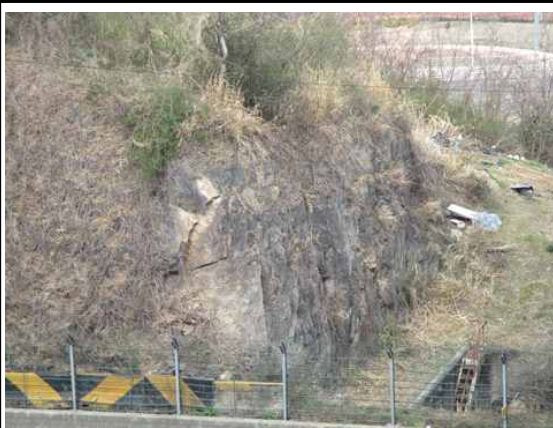
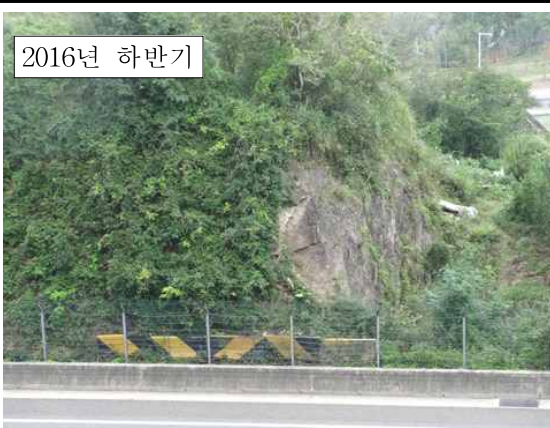
| <p>㉠ 31.16K 1단 이완암 ⇨ 주의관찰 후 조치</p> | |

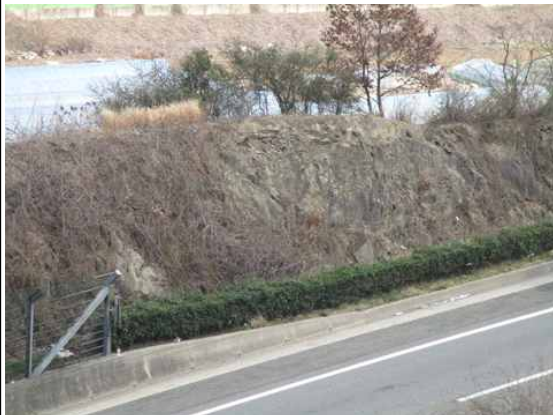
| <p>㉡ 31.04K 1단 이완암 ⇨ 주의관찰</p> | <p>낙석방지울타리 전경</p> |

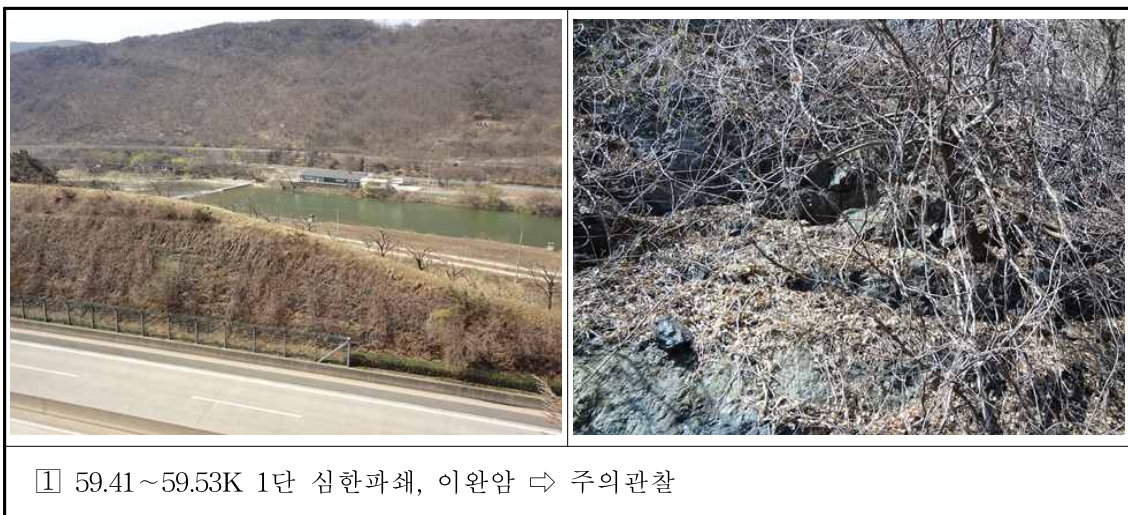
사면의 암상태는 보통~심한풍화 정도이고, 중·하단에 발달한 심한풍화에 의해 파쇄, 이완암, 누수, 퇴적이 발생하였다. 59.41~59.53K의 심한파쇄, 이완암은 낙석방지울타리가 있어 도로유입가능성은 낮으나, 주의관찰이 요망된다.

배수시설은 시공되어 있지 않다.

보호·보강시설로 낙석방지울타리가 시공되어 있으며, 큰 문제가 없는 양호한 상태로 조사되었다.
