| 사면명 | 기타종사면1(10공구) |
| 관리이정 | 대동분기점 Ramp-C |

Project Title  
2017년 상반기 시설물 정기점검 용역

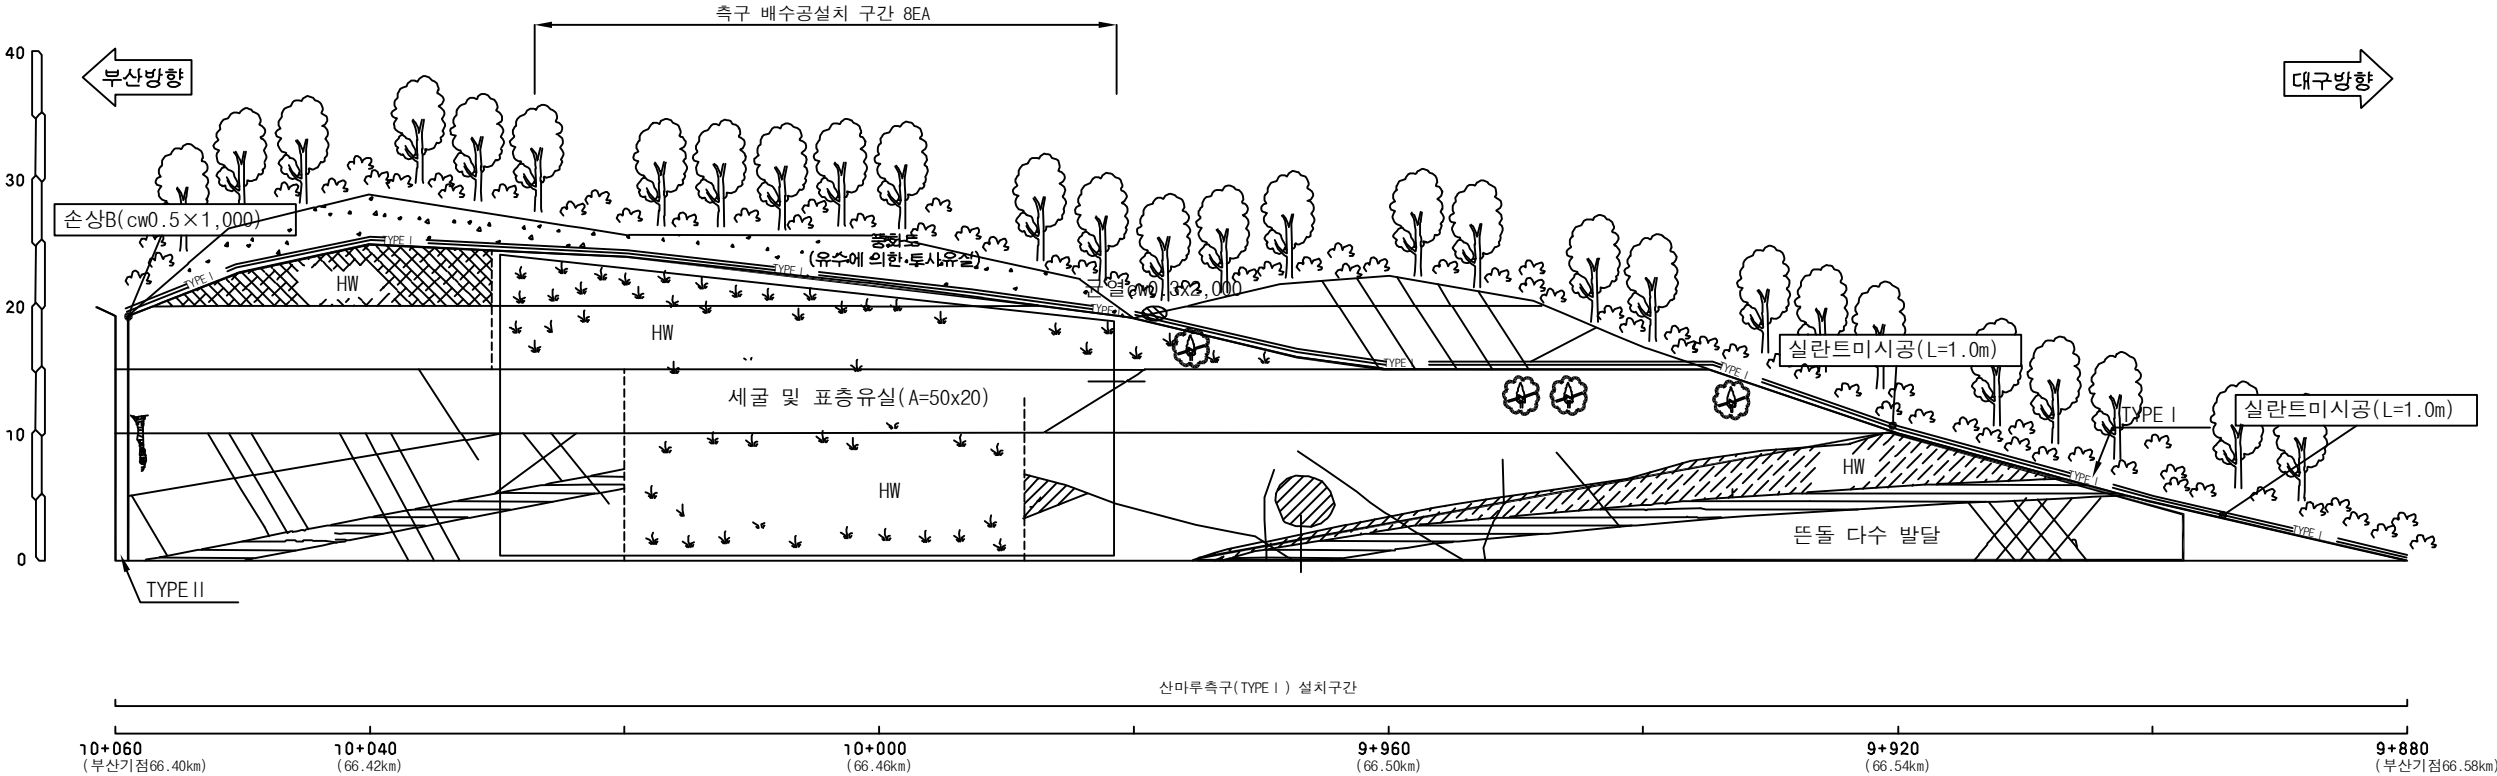
부산기점 66.40~66.58km (4공구 STA.9+880~10+060)

1. 사면 전반이 H.W(심한풍화) 상태이며, 세굴, 표층유실, 뜬돌이 다수 발생
