**2017년 범안로 하반기 정기점검**

**[ 사 진 첩 ]**

**2017. 11**

**점검기관 : ( 주 ) 삼 우 기 술**

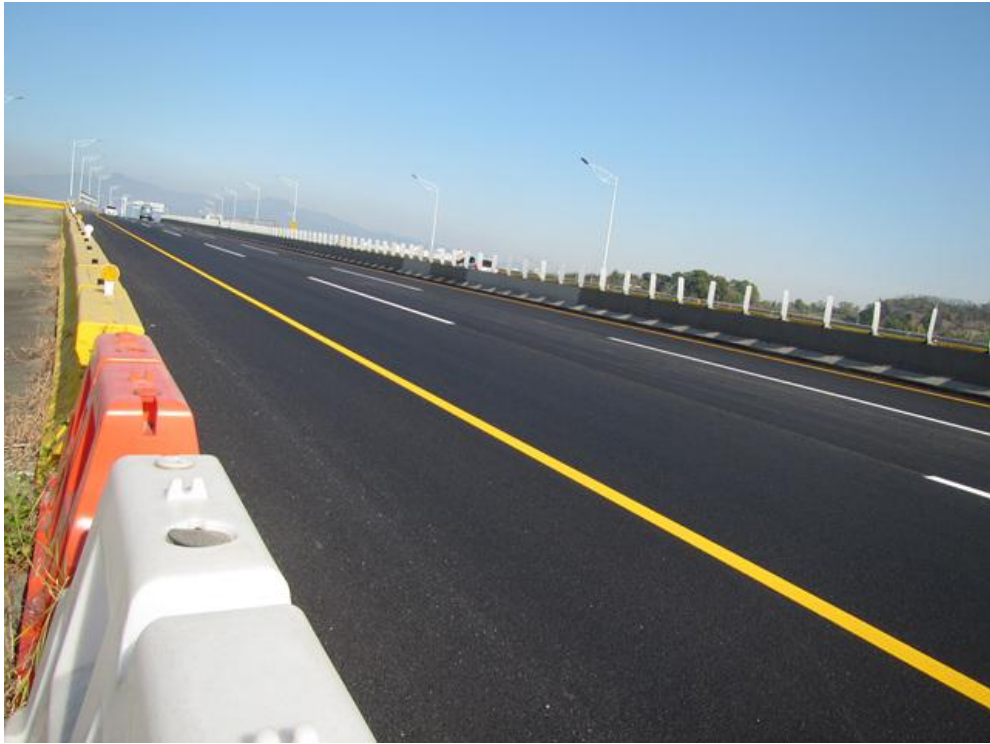
| NO.05 | 위치 | 교면포장 차도측 |

| | 내용 | 상태양호 |

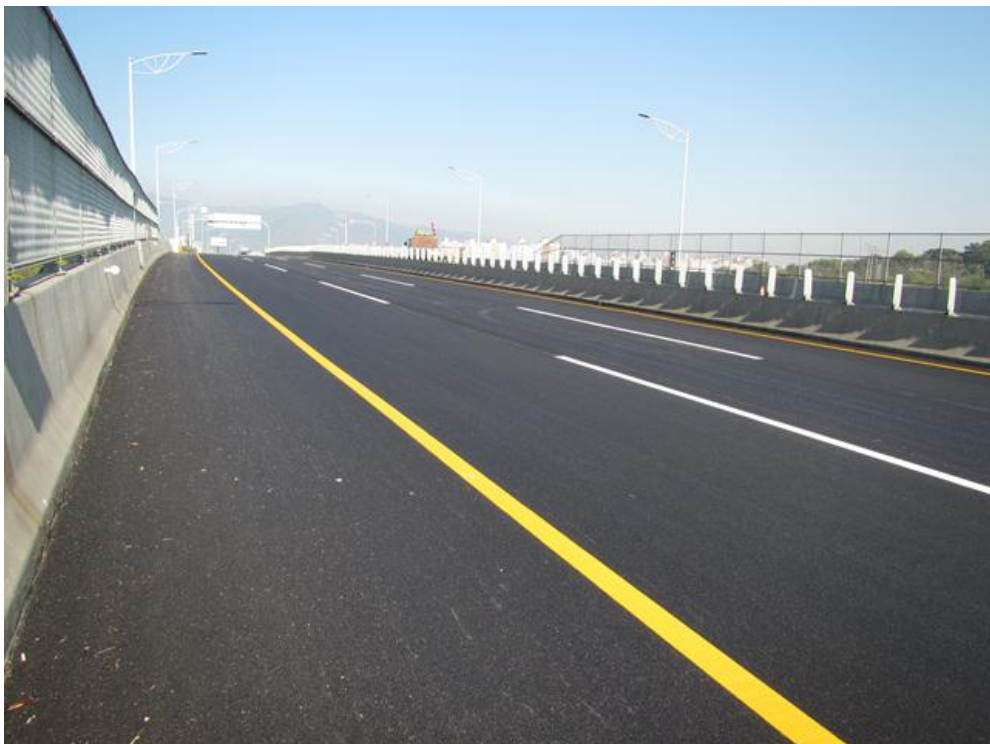
| NO.06 | 위치 | 교면포장 차도측 |

| | 내용 | 상태양호 |

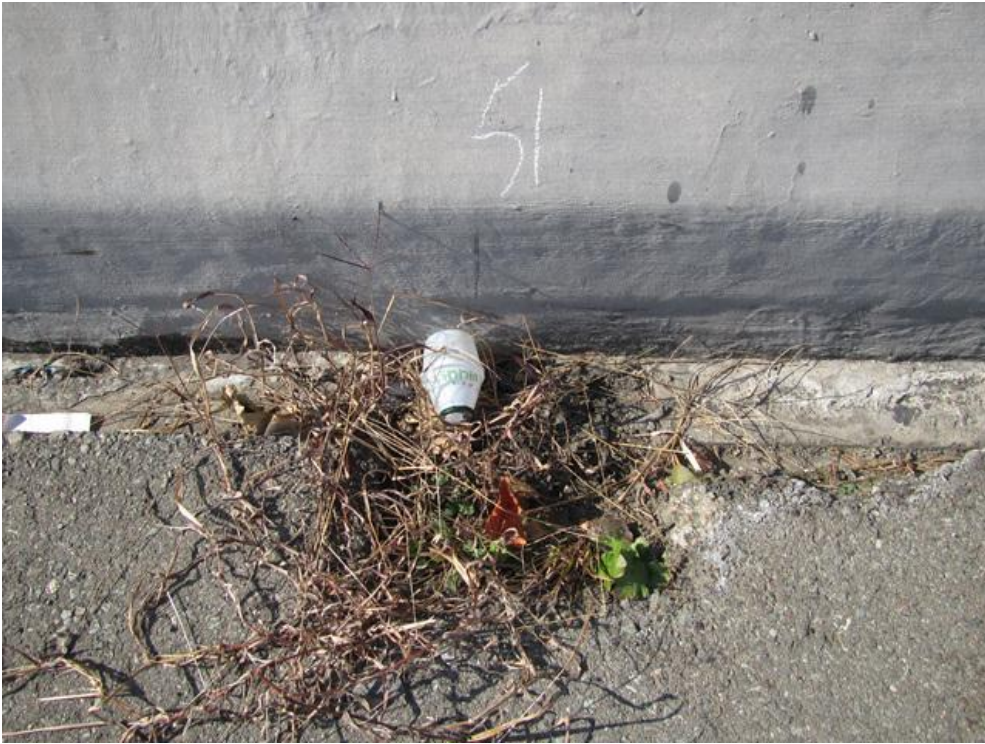
| NO.07 | 위치 | 배수구 (S1 범물방향) |

| | 내용 | 상태양호 |

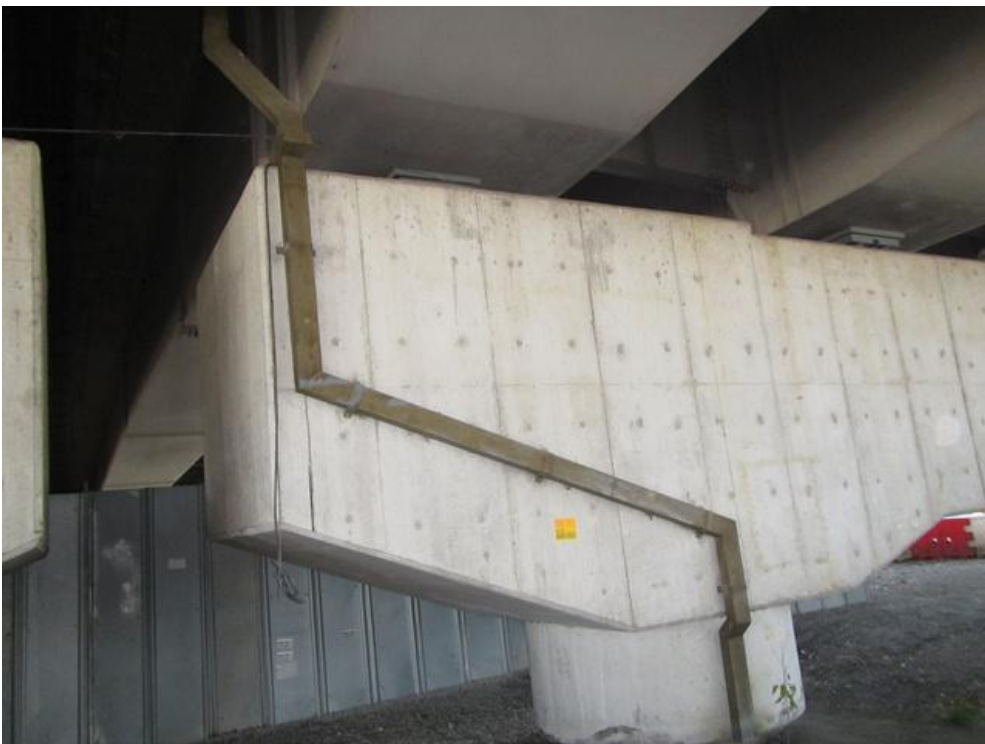
| NO.08 | 위치 | 배수관 (교량하부) |

| | 내용 | 상태양호 |

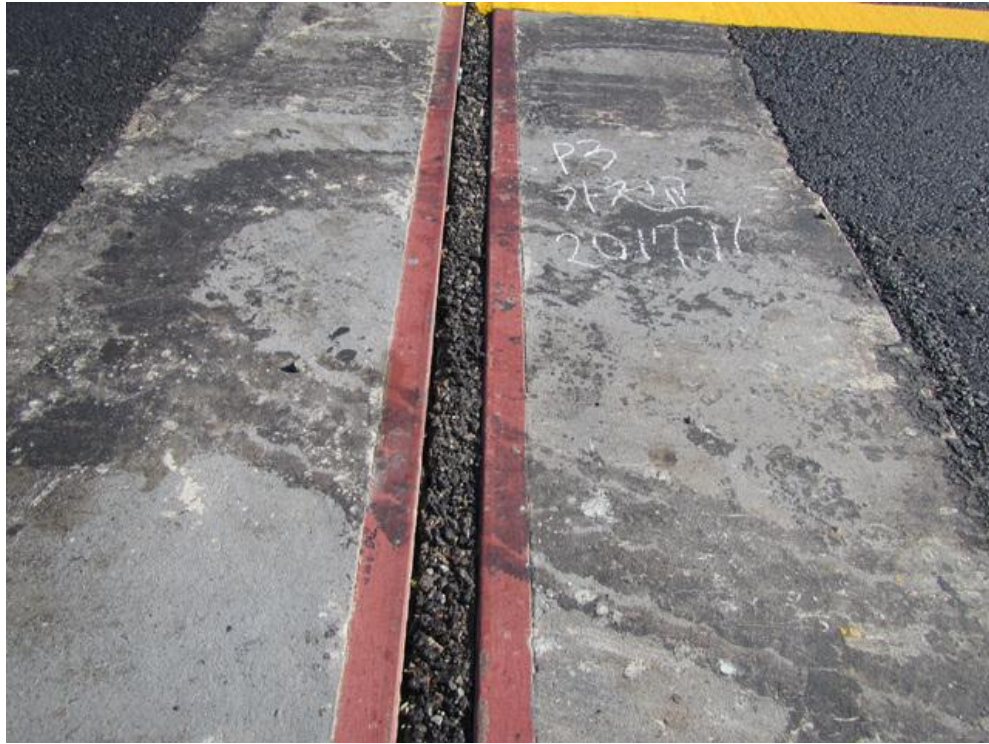
| NO.11 | 위치 | 신축이음 (P3 범물동방향) |

| | 내용 | 본체 아스콘퇴적 |

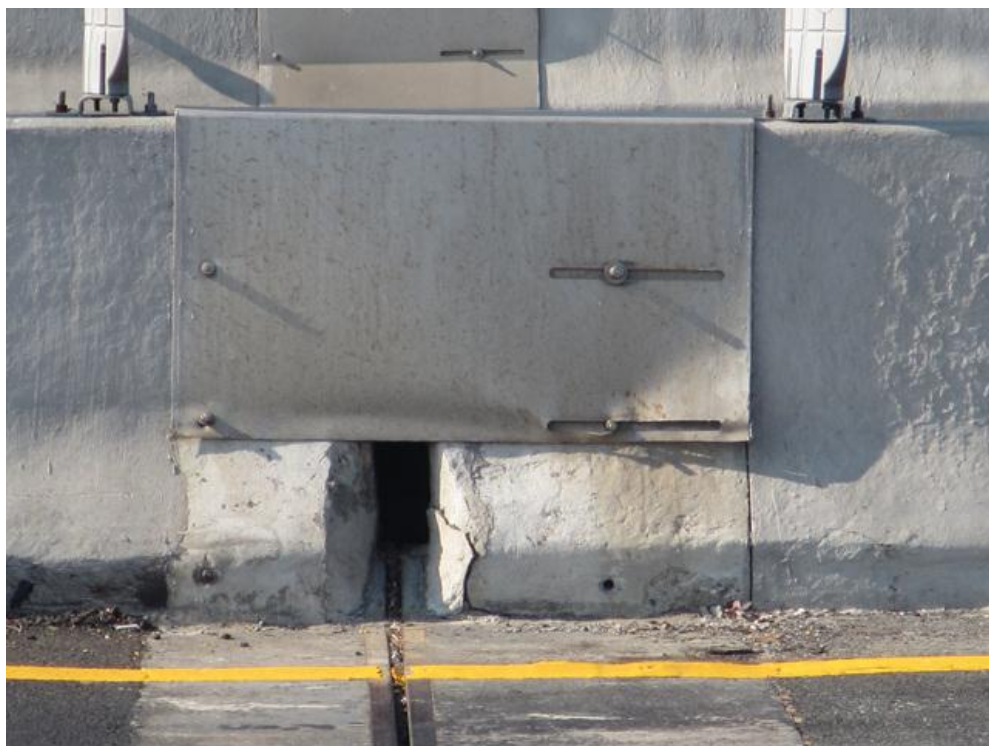
| NO.12 | 위치 | 신축이음 (A1 안심방향) |

| | 내용 | 차수판 볼트망실 |

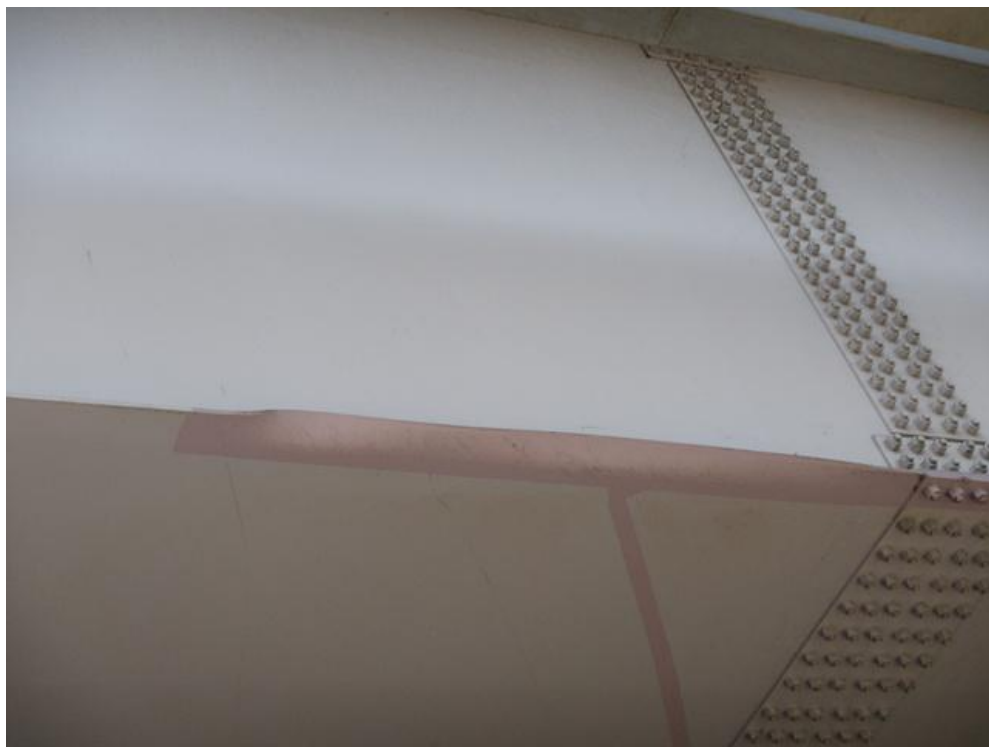
| NO.15 | 위치 | 거더외부 (S1-G8-LF) |

| | 내용 | 강재변형 |

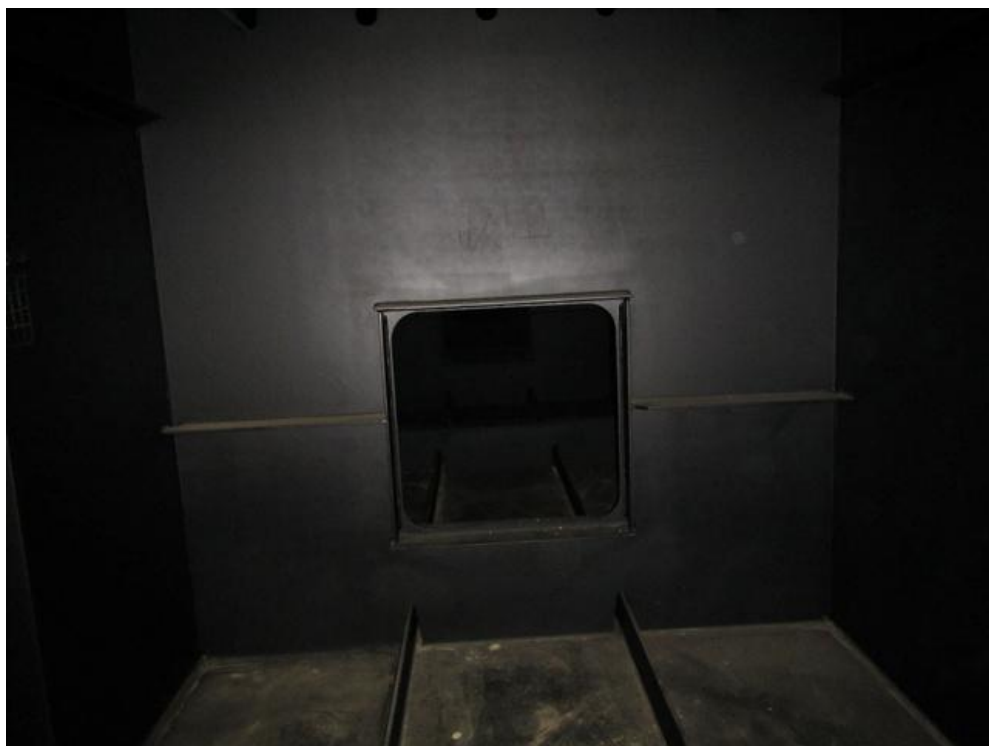
| NO.16 | 위치 | 거더내부 |

| | 내용 | 상태양호 |

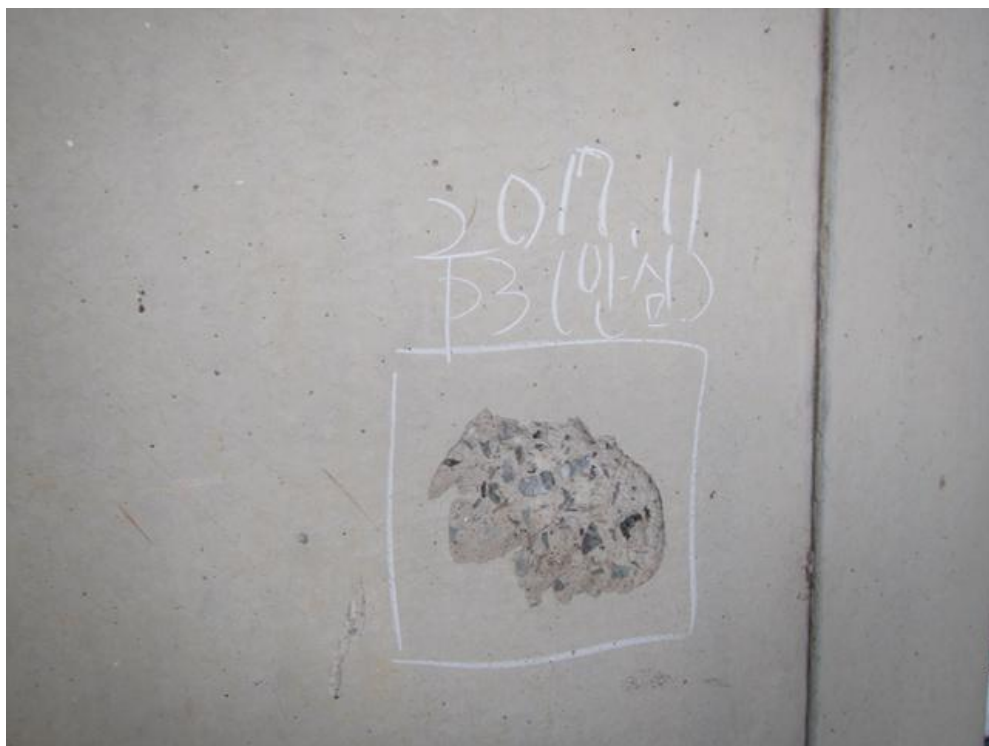
| NO.22 | 위치 | 교각 (P3 안심방향) |

| | 내용 | 단면파손 |

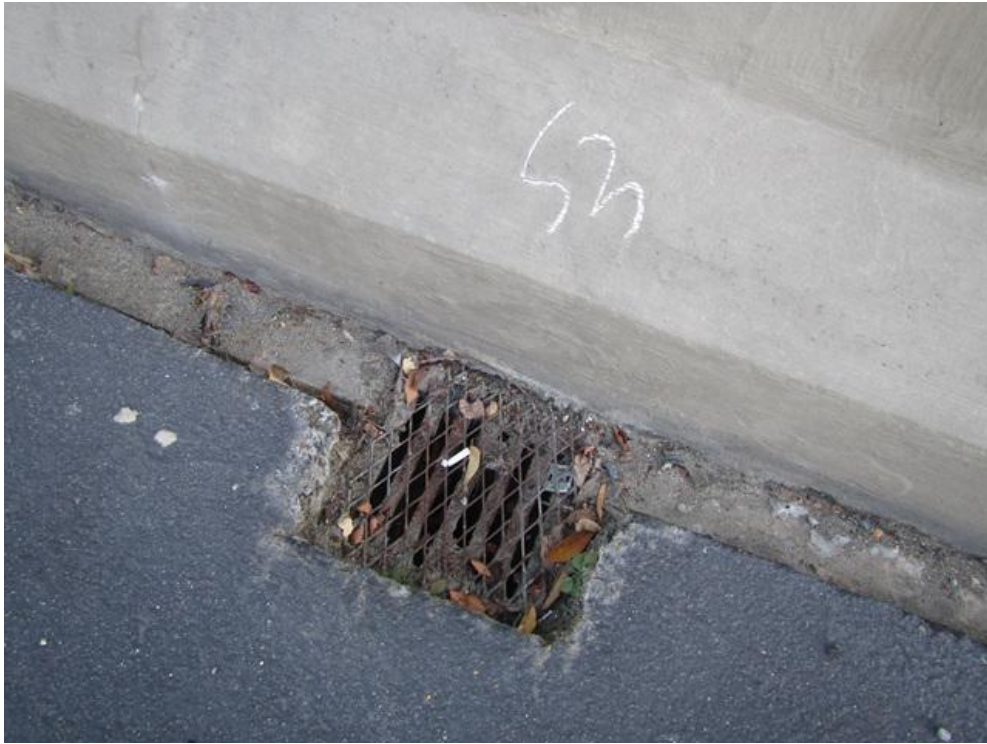
| NO.05 | 위치 | 배수구( S3 안심방향 ) |

| | 내용 | 배수구 상태양호 |

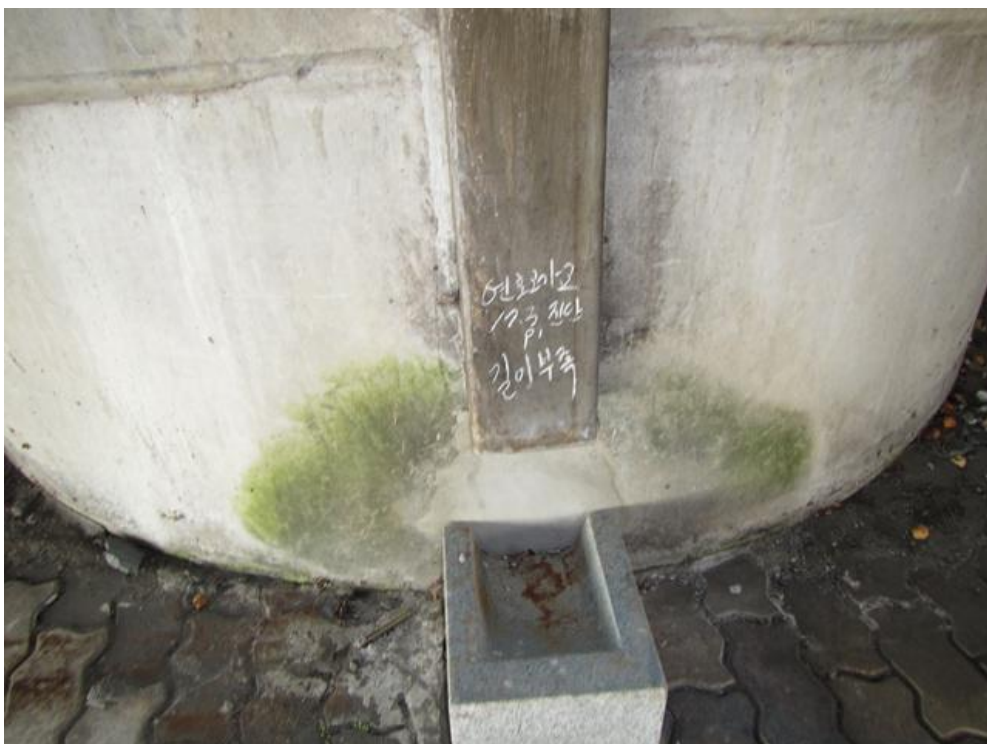
| NO.06 | 위치 | 배수시설 (P1) |

| | 내용 | 배수관 길이부족 |

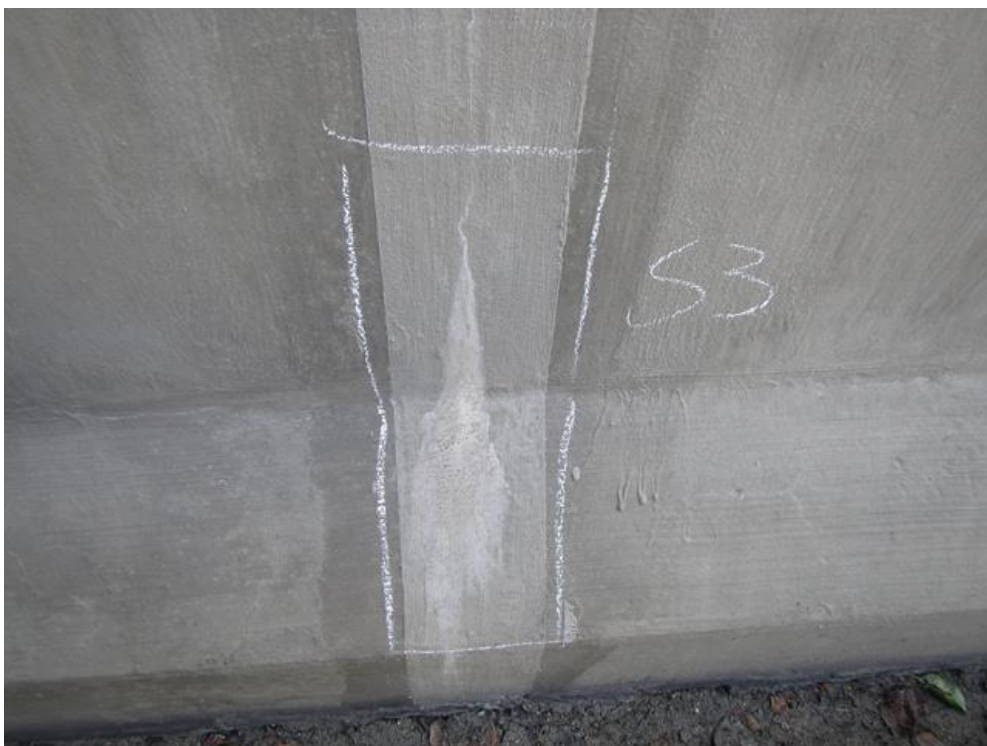
| NO.10 | 위치 | 방호벽 (S3 안심방향) |

| | 내용 | 백태 |

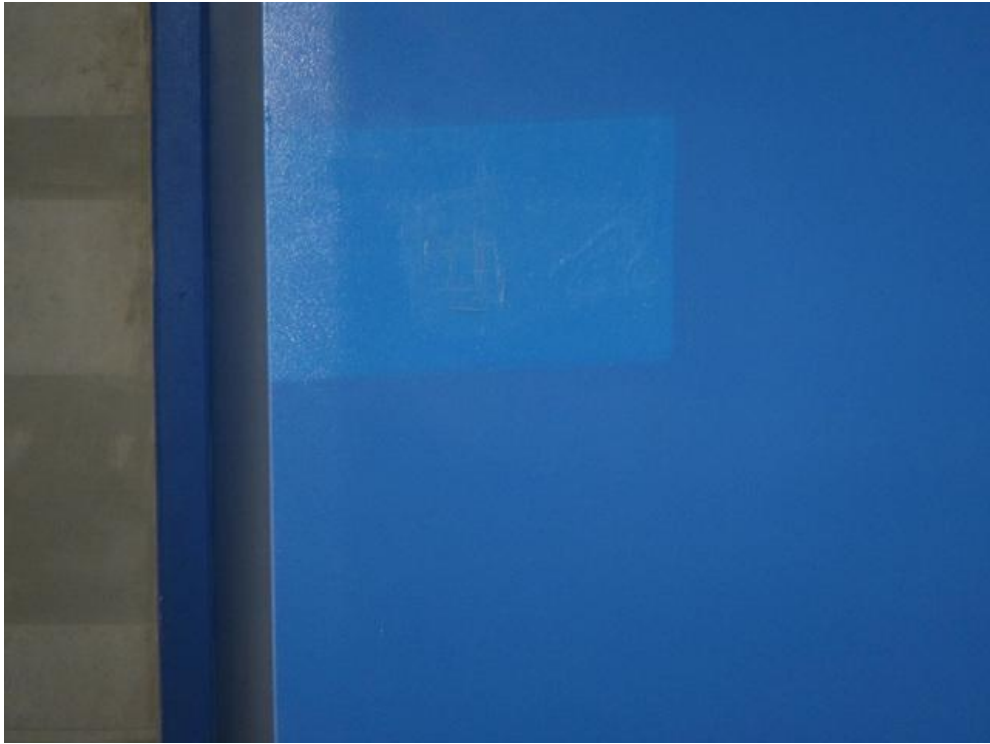
| NO.15 | 위치 | 거더(S6-G5-LW 안심방향) |

| | 내용 | 보수부 도장박리 |

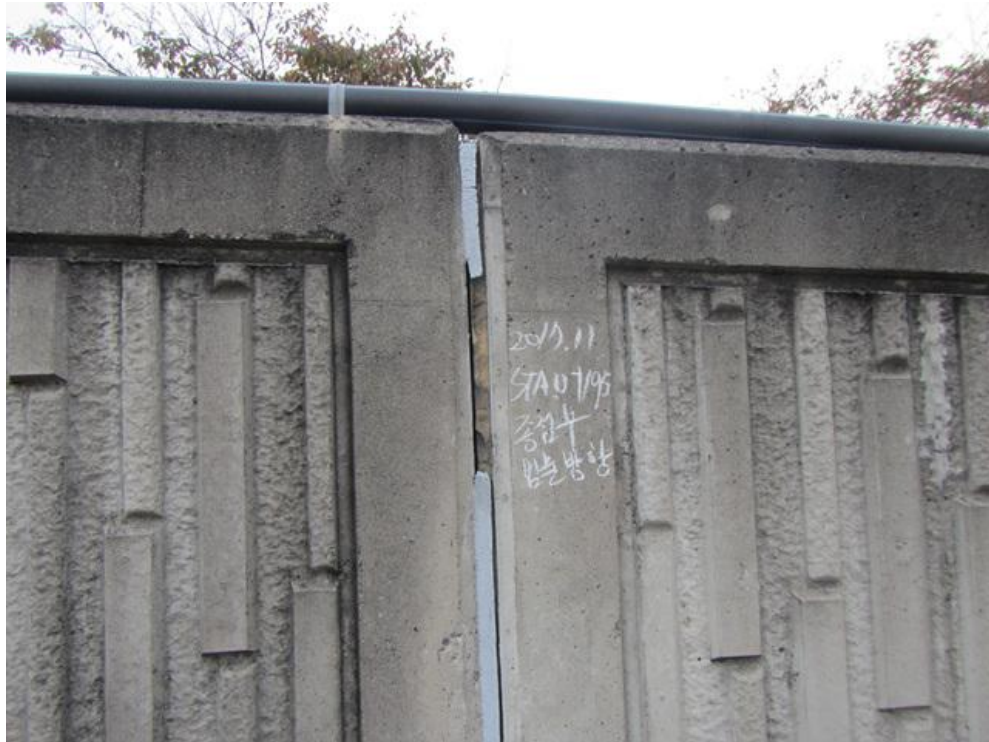
| NO.13 | 위치 | 중점램프옹벽(범물방향 Sta0+195m) |

| | 내용 | 실란트 파손 |

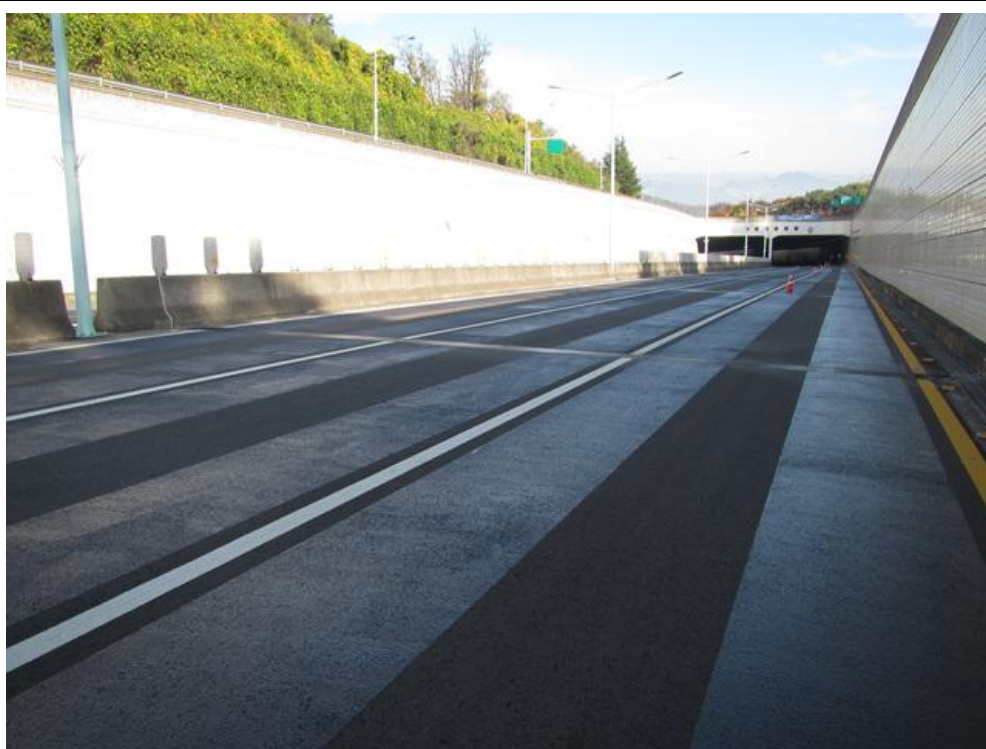
| NO.18 | 위치 | 시점램프옹벽(안심방향 Sta 0+300m) |

| | 내용 | 미끄럼방지포장 양호 |

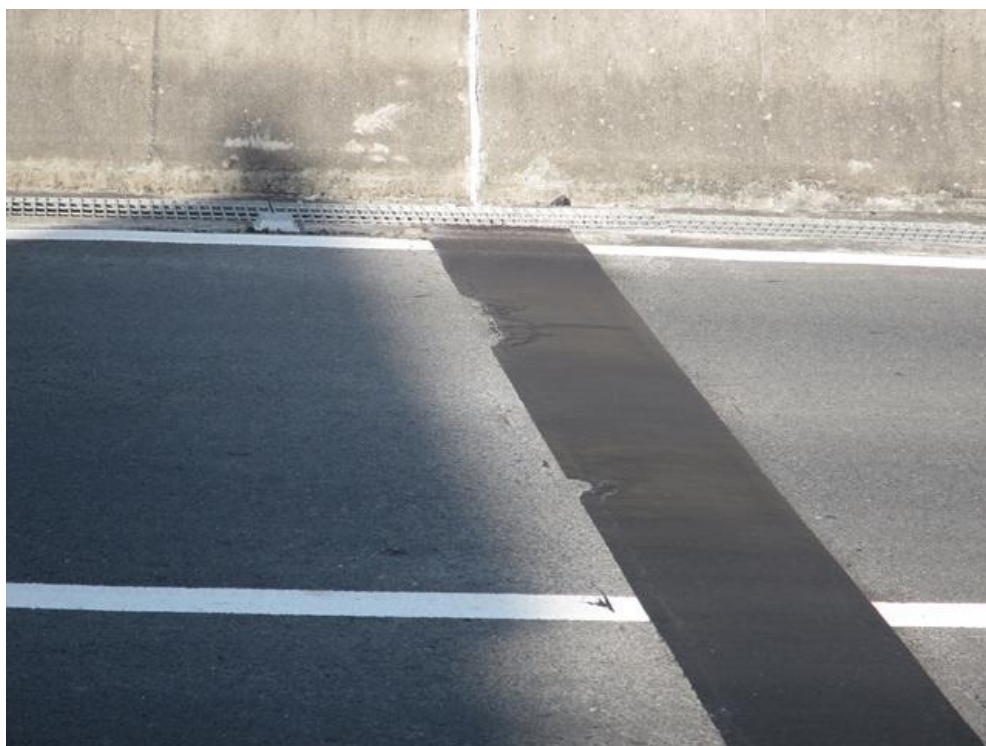
| NO.19 | 위치 | 시점램프옹벽(안심방향 Sta0+123m) |

| | 내용 | 로드셀 마감불량 |

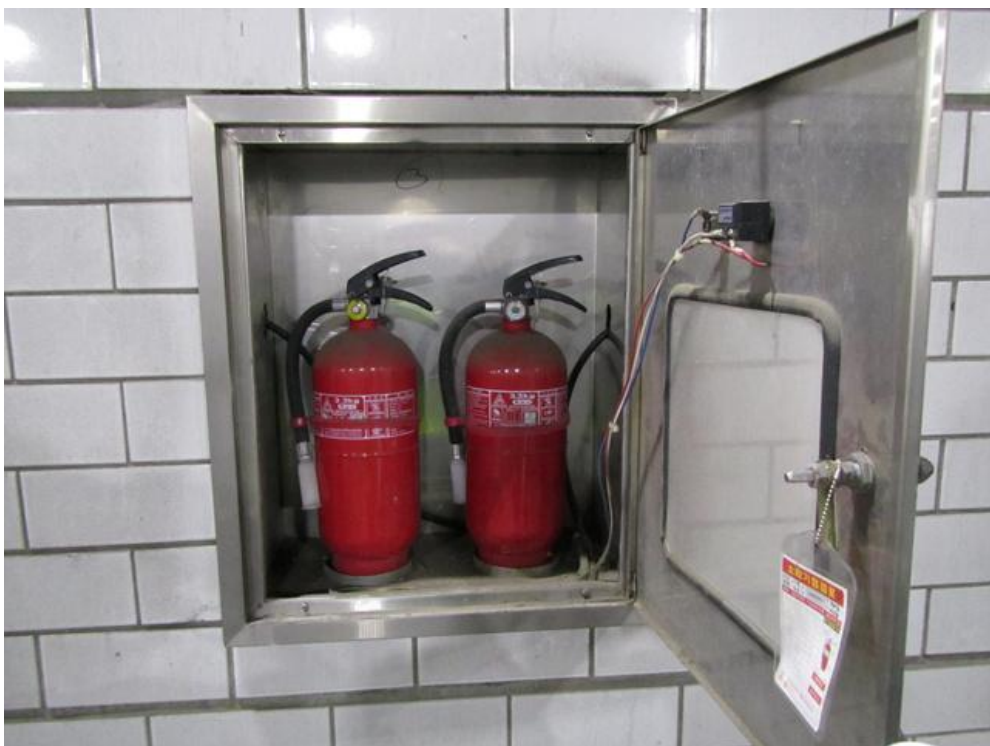
| NO.22 | 위치 | 지하차도(안심방향) |

| | 내용 | 소화시설 상태양호 |

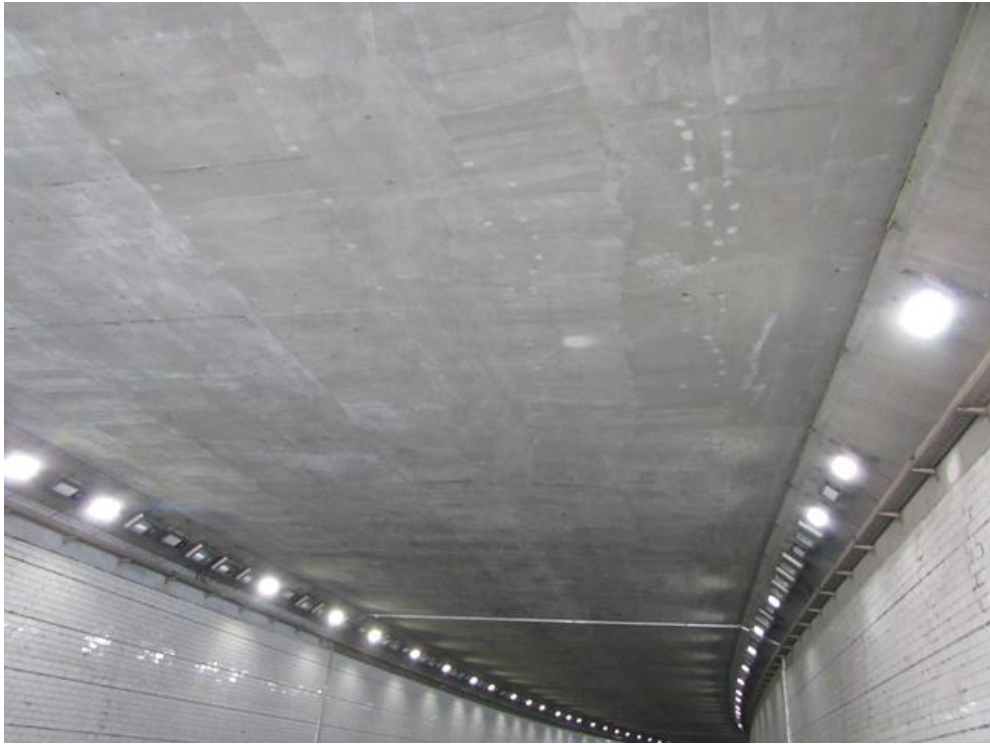
| NO.23 | 위치 | 지하차도(범물방향) |

| | 내용 | 조명시설 상태양호 |

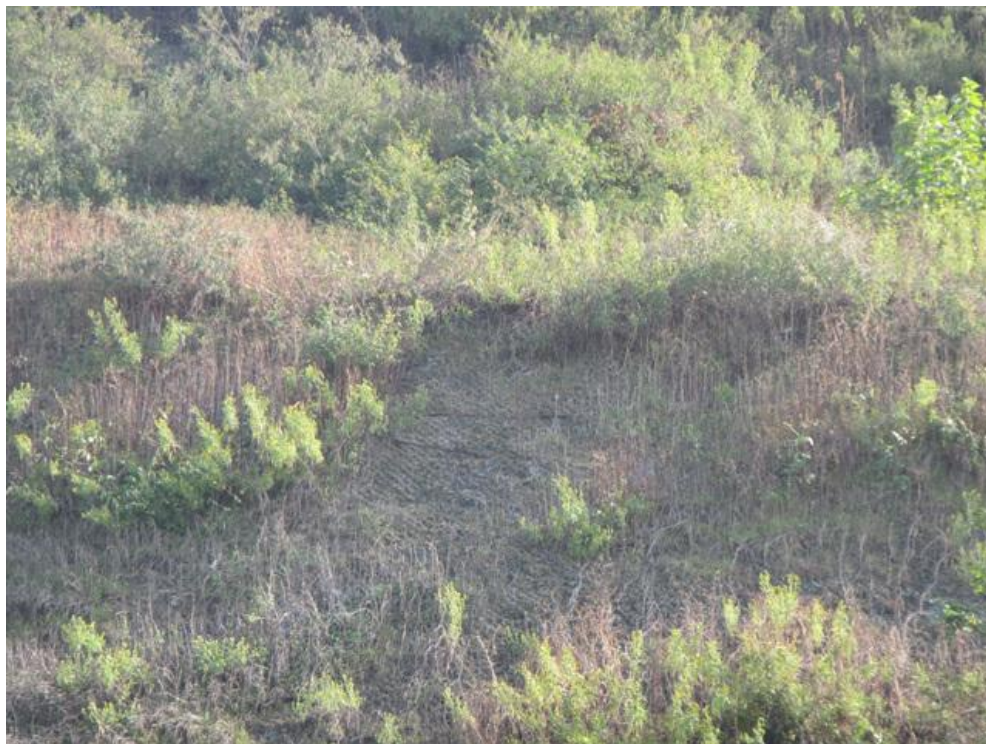
| NO.03 | 위치 | 3 ~ 4단 |

| | 내용 | 와이어로프 녹발생 및 능형망 노출 |

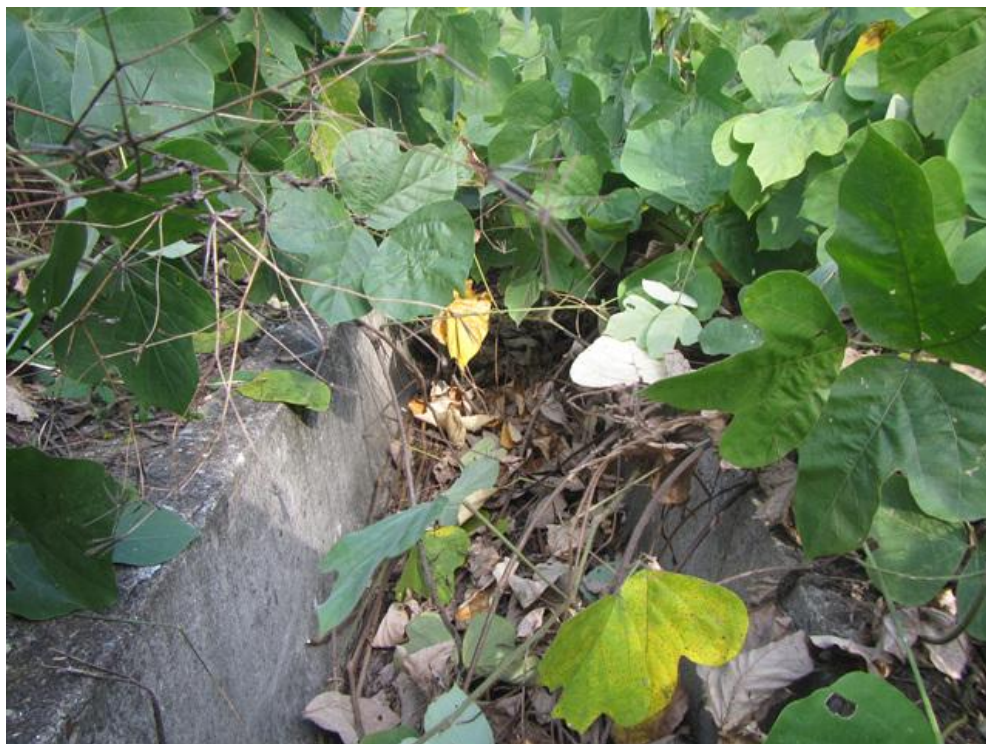
| NO.04 | 위치 | 2소단배수로 |

| | 내용 | 이물질적체 |

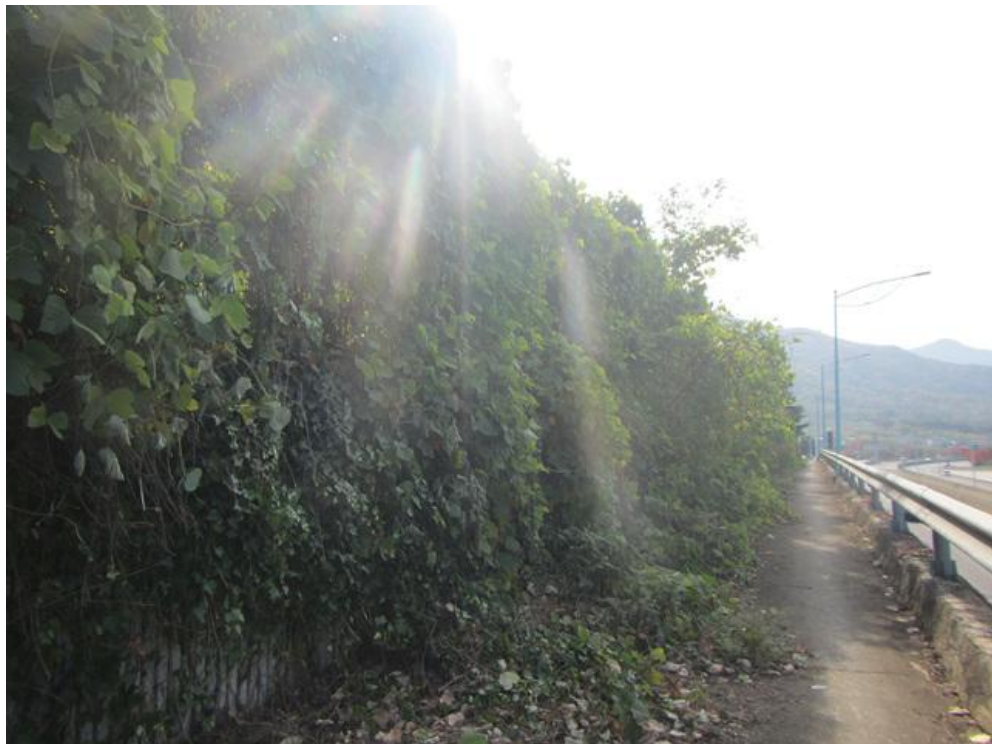
| NO.06 | 위치 | 하단부 |

| | 내용 | 낙석울타리 식생 보도부 침범 |

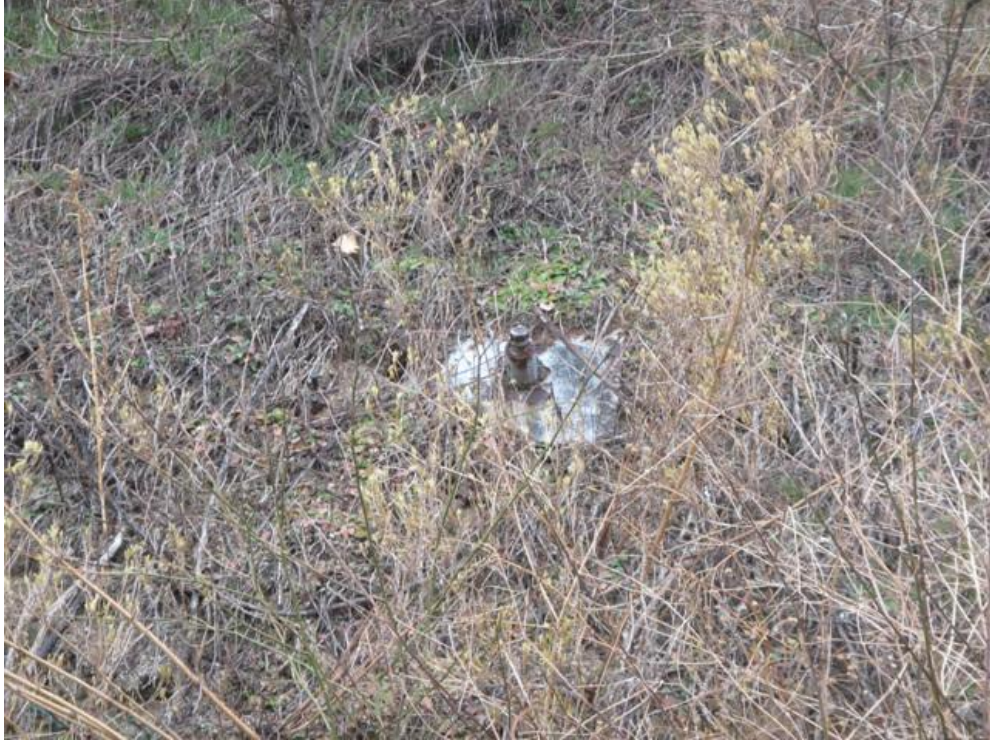
| NO.07 | 위치 | 2소단 비탈면 |

| | 내용 | 락볼트 두부노출 |

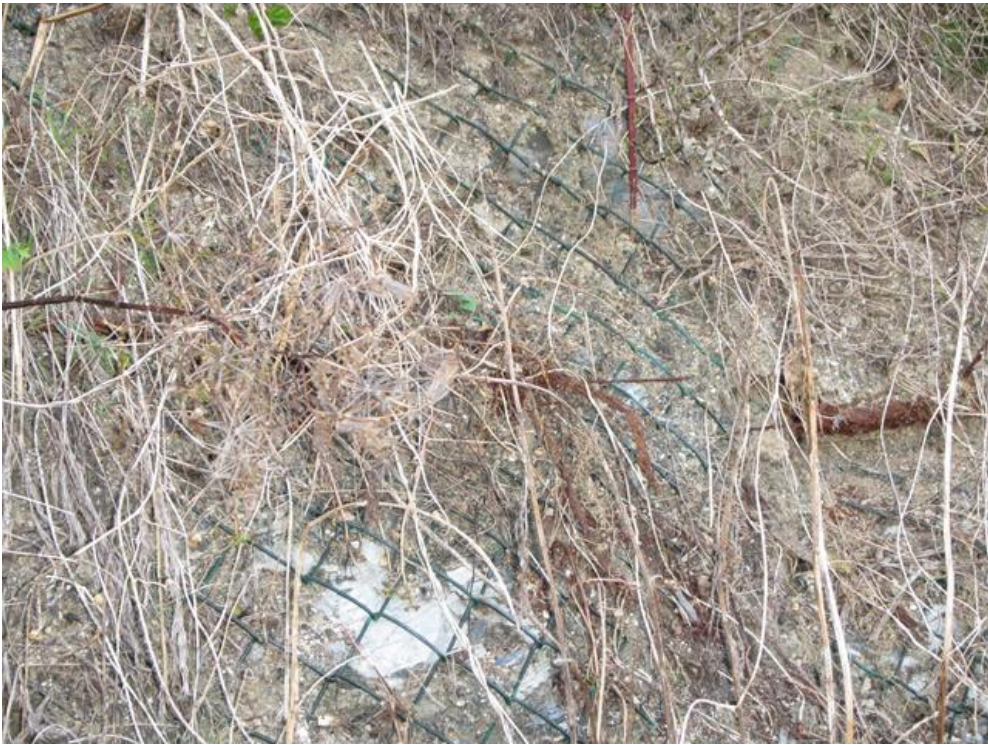
| NO.02 | 위치 | 2단 암구간 |

| | 내용 | 와이어로프 녹발생 및 능형망 노출 |

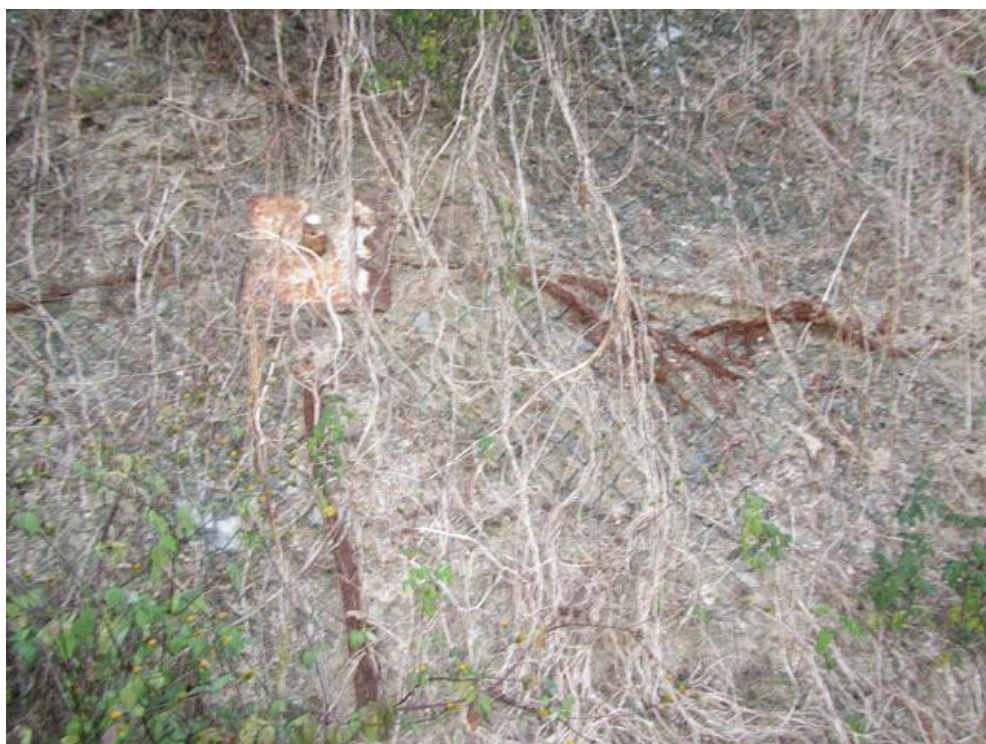
| NO.03 | 위치 | 2단 암구간 |

| | 내용 | 낙석방지망 및 락볼트 두부 노출 |

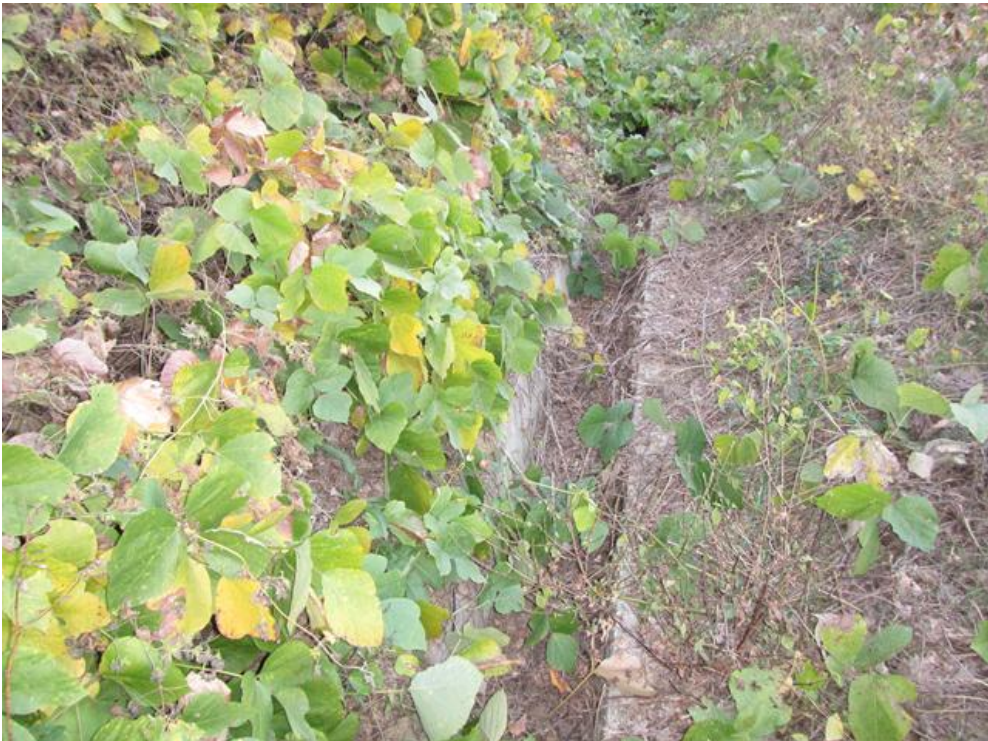
| NO.06 | 위치 | 3소단 배수로 |

| | 내용 | 상태양호 |
