## 제 2 장 미사대교(양양)

### 2.1 시설물개요

미사대교(양양)는 기 정밀점검 (2016. 08) 실시 결과 상태평가 등급은 “B”등급으로 평가되었다. 방호벽 균열, 바닥판 균열, 거더 및 하부구조 균열, 교량받침 Plate부식, 등이 조사되었으며, 거더, 교대 및 교각에 발생한 손상에 대해서는 하자담보 만료기간전 일괄 보수를 실시하여야 할 것이다.

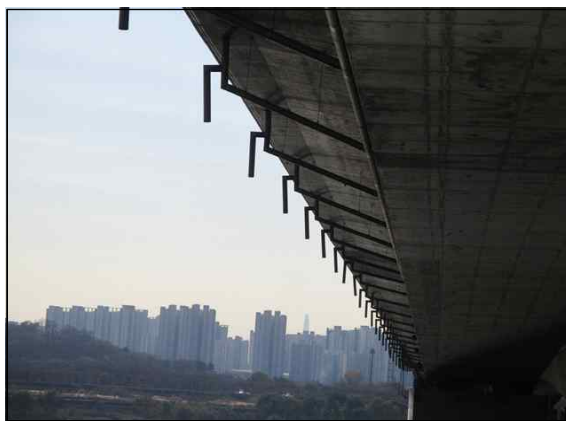
| 부 재 | 결 함 내 용 | 손상물량 | | 손상물량<br>비교 | 비고 |
|---|---|---|---|---|---|
| 배수시설 | 배수구 막힘 | 21EA | 21EA | - | |

배수관 전경

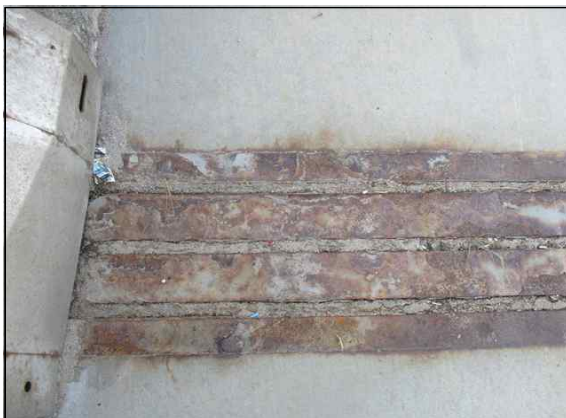
외관조사 결과 반복적인 차량 운하중 재하에 따른 후타재 균열(폭 0.3mm미만), 환경적요인에 의한 본체 유간부 토사퇴적, 하부 부식이 발생한 상태이다. 후타재 균열의 경우 공용기간동안 균열부 파손 등 손상의 진전이 우려되므로 적절한 보수가 요구되며, 본체 이물질퇴적의 경우 신축거동의 저하 및 본체 고무재 열화 등의 원인이 되므로 주기적인 청소등 유지관리가 필요하다.

신축이음 본체 녹발생(P2)

| 부 재 | 결 합 내 용 | 손상물량 | | | | 손상물량<br>비교 | 비고 |
|---|---|---|---|---|---|---|---|
| | 본체상부 부식 | 5.75㎡ | 4EA | 5.75㎡ | 4EA | - | |

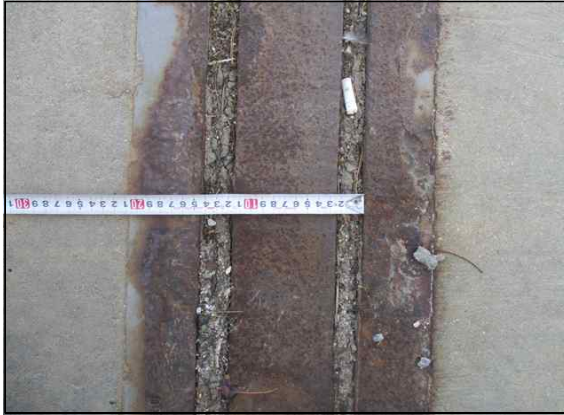
미사대교(양양)의 각 신축이음별 신축량 및 유간거리를 검토한 결과 각 신축이음은 하절기 온도상승 및 동절기 온도하강시 신축여유량을 충분히 확보하고 있는 것으로 검토되었다.

신축이음 유간측정 현황(A1)

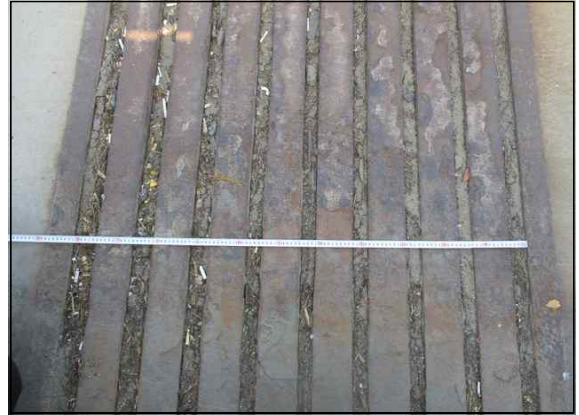
신축이음 유간측정 현황(A2)

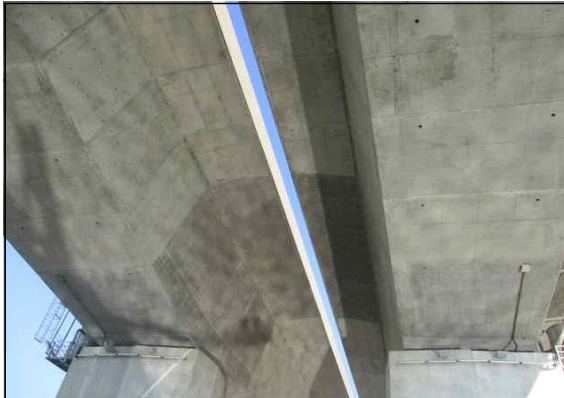
바닥판은 상부로부터 전달되는 차량의 윤회중을 거더로 직접 전달하는 역할을 하는 부재로서 박스 거더 좌·우측 캔틸레버 구간을 대상으로 하며, 외관조사결과 건조수축, 소성수축 및 수화열등에 의한 균열(cw=0.3mm미만) 및 망상균열이 조사되었다. 기 손상부는 내구성 증진을 위한 표면처리 등의 조치를 취하는 것이 바람직 할 것으로 판단된다.

바닥판 전경

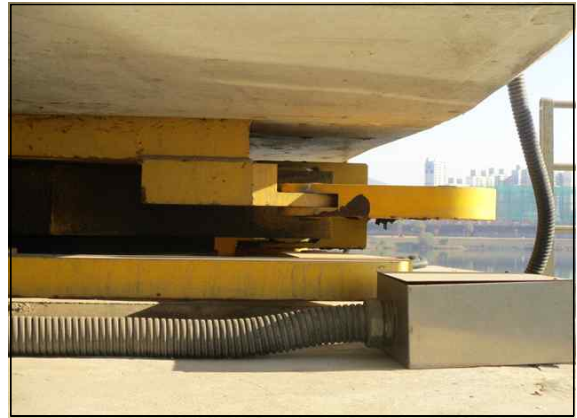
도장박리(P7 SH2)

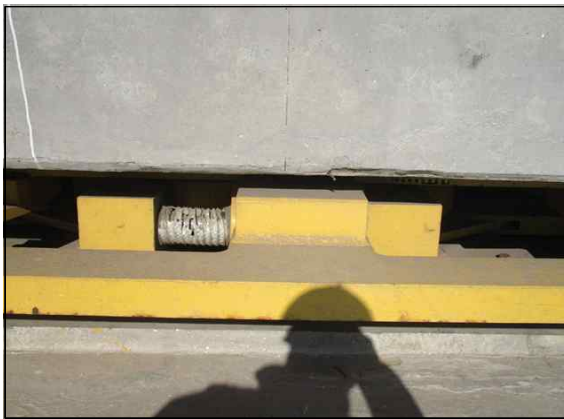
여유량 부족(P8 SH2)
