## 1. 월문1터널(서울방향)

전 경 사 진

## 2. 월문1터널(양양방향)

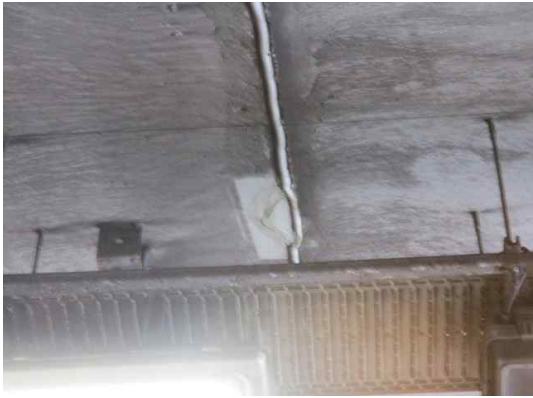
| 위 치 | 서울방향 S2 | 위 치 | 서울방향 S28 |

| 내 용 | 조인트부 박리 보수 | 내 용 | 균열 보수 |

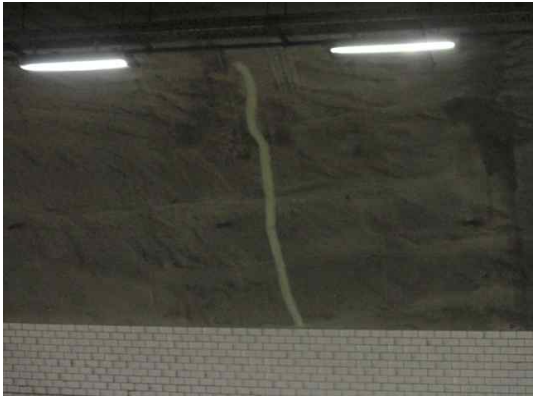
| 위 치 | 서울방향 S54 | 위 치 | 서울방향 S72 |

| 내 용 | 균열 보수 | 내 용 | 균열 및 재료분리 보수 |

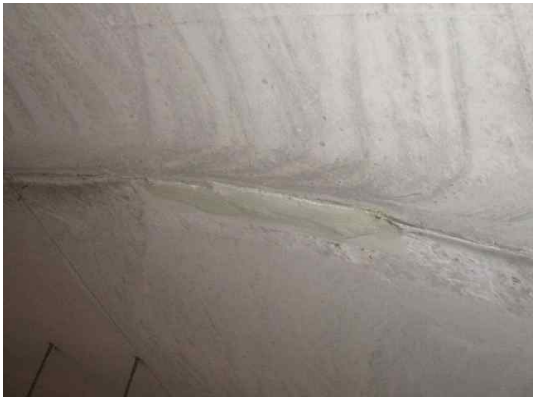
| 위 치 | 서울방향 S72 | 위 치 | 서울방향 S95 |

| 내 용 | 조인트부 박리 보수 | 내 용 | 박리 보수 |

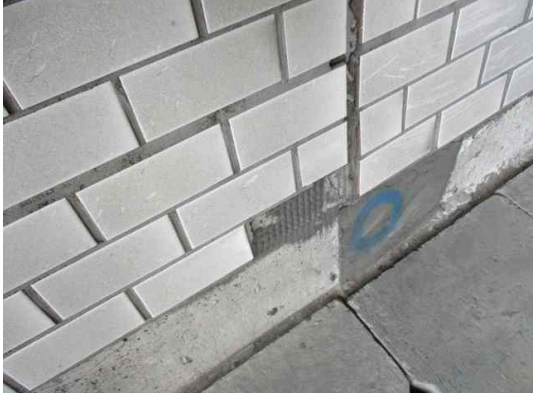
| 위 치 | 서울방향 S1 | 위 치 | 서울방향 S2 |

| 내 용 | 타일 탈락 1EA | 내 용 | 타일 탈락 2EA |

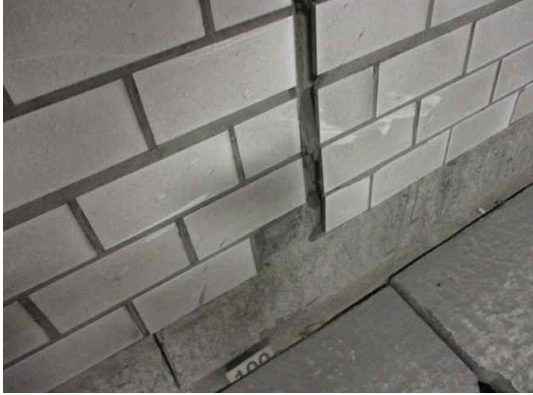
| 위 치 | 서울방향 S41 | 위 치 | 서울방향 S75 |

| 내 용 | 타일 탈락 1EA | 내 용 | 타일 탈락 10EA |

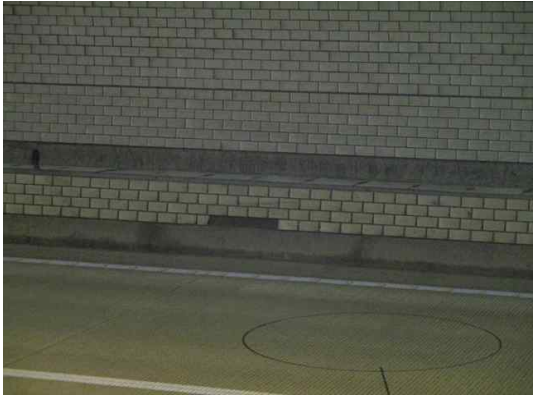
| 위 치 | 서울방향 S112 | 위 치 | 서울방향 S137 |

| 내 용 | 타일 탈락 4EA | 내 용 | 타일 탈락 14EA |

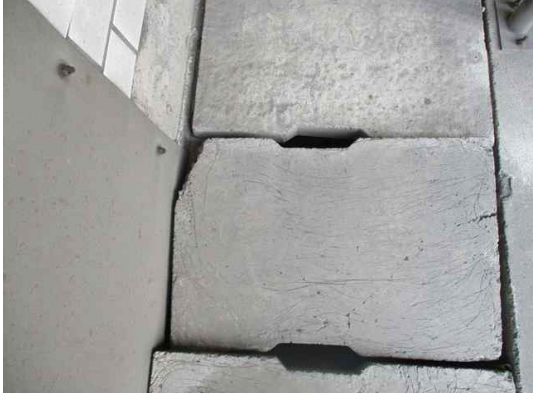
| 위 치 | 서울방향 S1 | 위 치 | 서울방향 S4 |

| 내 용 | 공동구 덮개 파손 1EA | 내 용 | 공동구 덮개 파손 1EA |

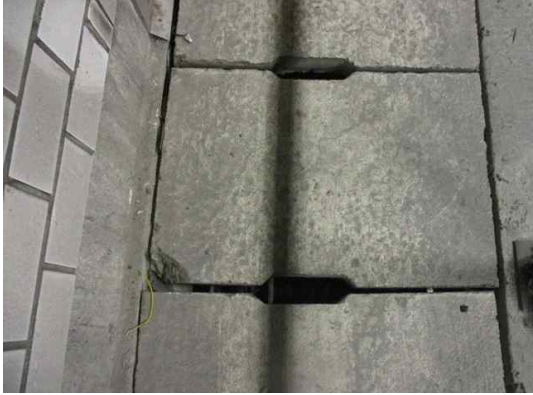
| 위 치 | 서울방향 S10 | 위 치 | 서울방향 S23 |

| 내 용 | 공동구 덮개 파손 1EA | 내 용 | 공동구 덮개 파손 1EA |

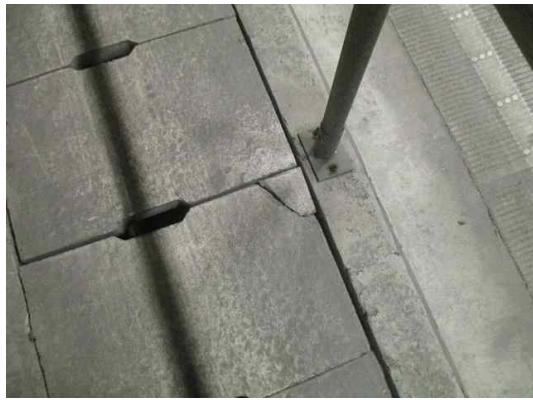
| 위 치 | 서울방향 S77 | 위 치 | 서울방향 S78 |

| 내 용 | 공동구 덮개 파손 1EA | 내 용 | 공동구 덮개 파손 1EA |

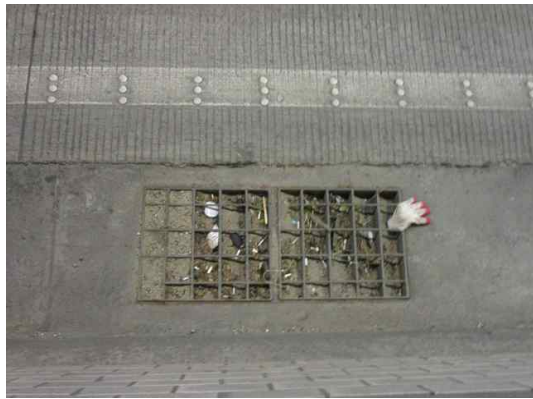
| 위 치 | 서울방향 S17 | 위 치 | 서울방향 S39 |

| 내 용 | 배수시설 집수구 토사퇴적 | 내 용 | 배수시설 집수구 토사퇴적 |

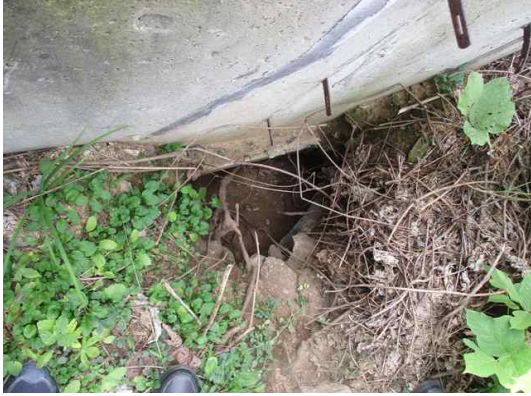
| 위 치 | 서울방향 | 위 치 | 서울방향 |

| 내 용 | 시점측 갱구부 전경 | 내 용 | 시점측 갱구부 사면 공동 |

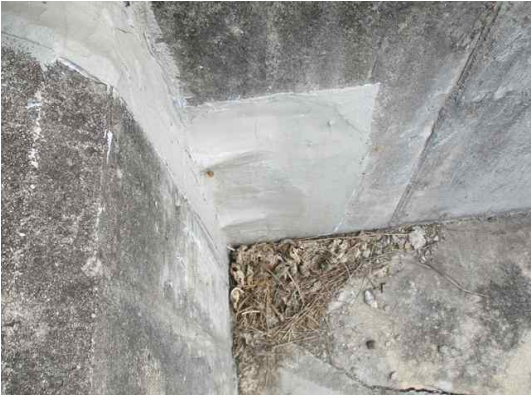
| 위 치 | 서울방향 | 위 치 | 서울방향 |

| 내 용 | 시점측 갱구부 도수로 파손 및 이격 | 내 용 | 시점측 갱구부 배면 철근노출 보수 |

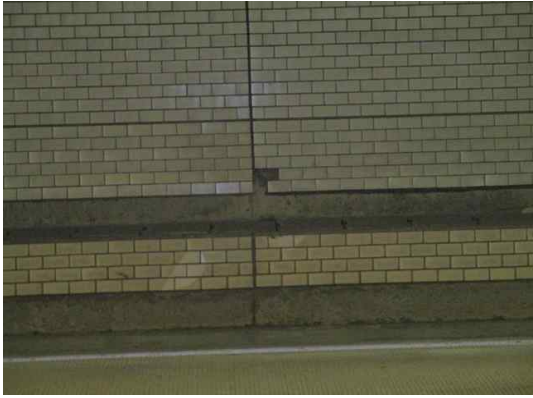
| 위 치 | 양양방향 S18 | 위 치 | 양양방향 S29 |

| 내 용 | 타일 탈락 2EA | 내 용 | 타일 탈락 1EA |

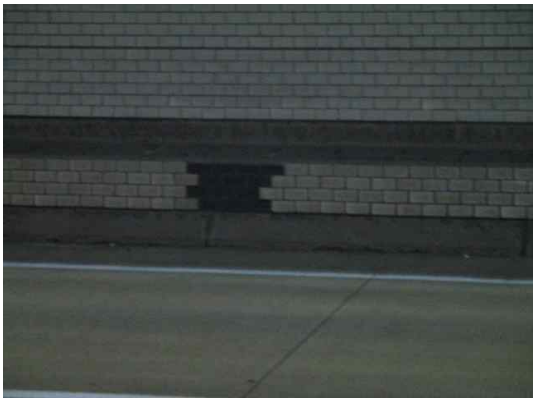
| 위 치 | 양양방향 S35 | 위 치 | 양양방향 S45 |

| 내 용 | 타일 탈락 13EA | 내 용 | 타일 탈락 2EA |

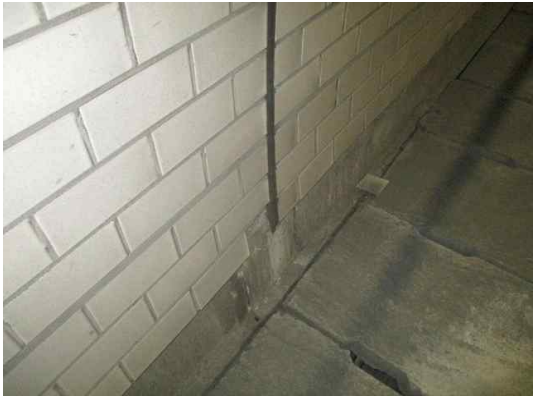
| 위 치 | 양양방향 S63 | 위 치 | 양양방향 S104 |

| 내 용 | 타일 탈락 1EA | 내 용 | 타일 탈락 0EA |

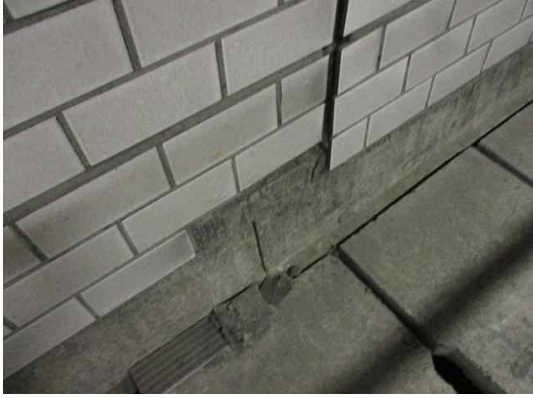
| 위 치 | 양양방향 S112 | 위 치 | 양양방향 S127 |

| 내 용 | 타일 탈락 2EA | 내 용 | 타일 탈락 1EA |

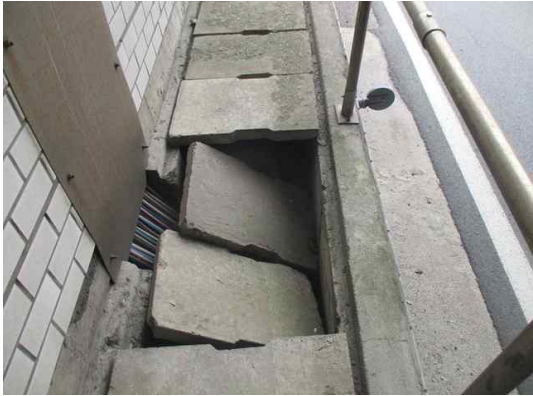
| 위 치 | 양양방향 S0 | 위 치 | 양양방향 S49 |

| 내 용 | 공동구 덮개 탈락 2EA | 내 용 | 공동구 덮개 파손 1EA |

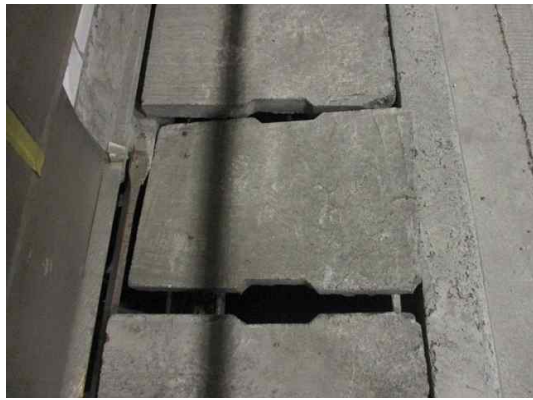
| 위 치 | 양양방향 S106 |

| 내 용 | 공동구 덮개 탈락 1EA |

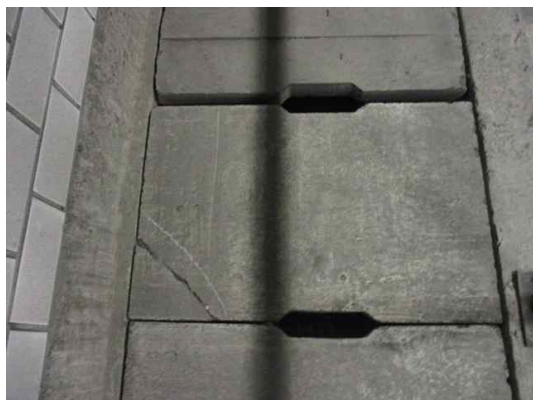
| 위 치 | 양양방향 S121 |

| 내 용 | 공동구 덮개 파손 1EA |

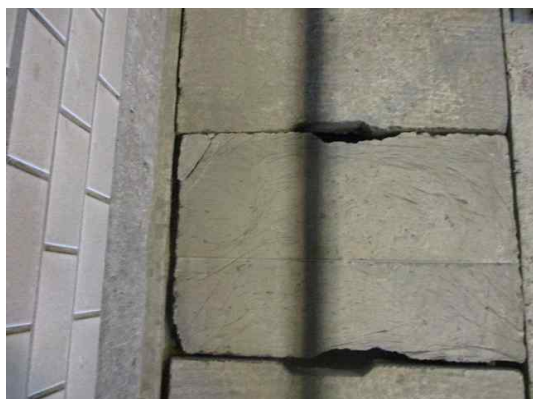
| 위 치 | 양양방향 S136 |

| 내 용 | 공동구 덮개 파손 1EA |

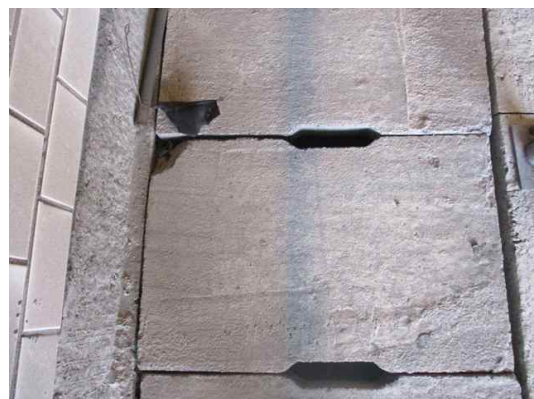
| 위 치 | 양양방향 S140 |

| 내 용 | 공동구 덮개 파손 1EA |

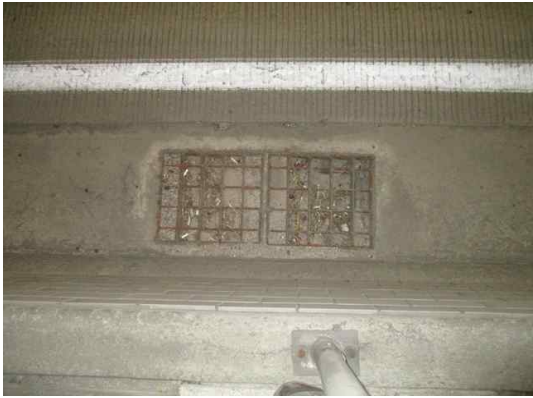
| 위 치 | 양양방향 S58 | 위 치 | 양양방향 S97 |

| 내 용 | 배수시설 집수구 토사퇴적 | 내 용 | 배수시설 집수구 토사퇴적 |

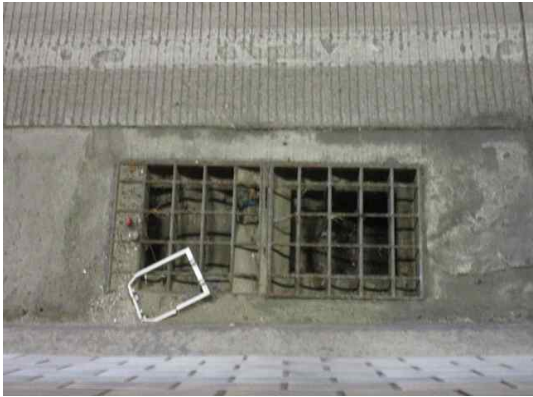
| 위 치 | 양양방향 S119 | 위 치 | 양양방향 S131 |

| 내 용 | 배수시설 집수구 토사퇴적 | 내 용 | 배수시설 집수구 토사퇴적 |
