## 1. 엄소터널(서울방향)

# 전 경 사 진

## 2. 엄소터널(양양방향)

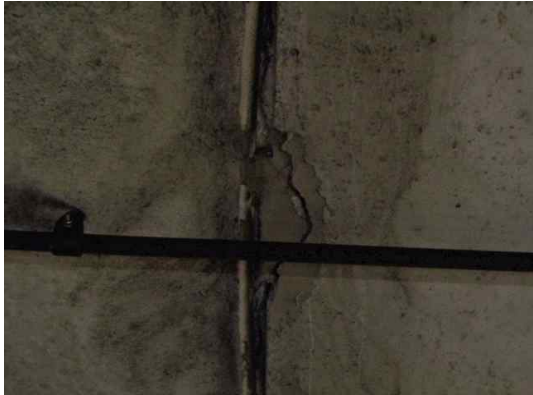
| 위 치 | 서울방향 S25 | 위 치 | 서울방향 S40 |

| 내 용 | 조인트부 박락 0.1×0.1 | 내 용 | 균열(cw=0.3mm 미만) |

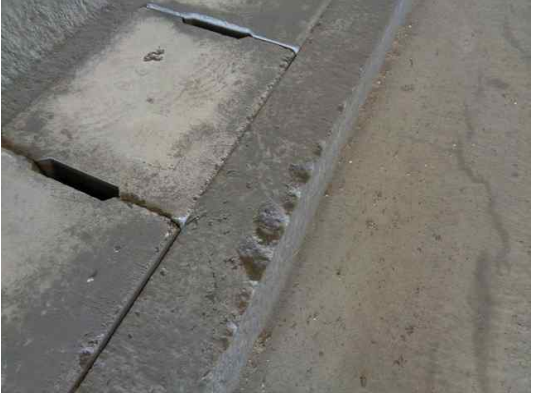
| 위 치 | 서울방향 S4 | 위 치 | 서울방향 S9 |

| 내 용 | 공동구 파손 0.1×0.3 | 내 용 | 공동구 파손 2.0×0.1 |

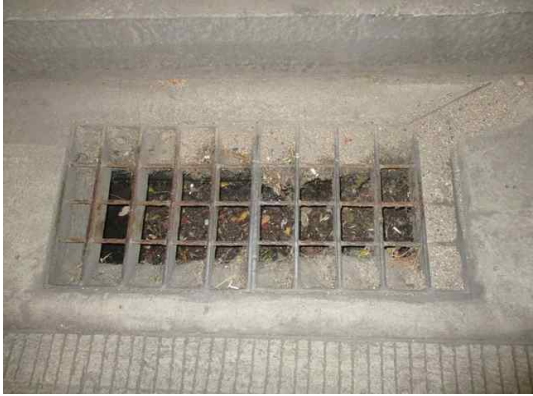
| 위 치 | 서울방향 S31 | 위 치 | 서울방향 S37 |

| 내 용 | 배수시설 집수구 토사퇴적 | 내 용 | 배수시설 집수구 토사퇴적 |

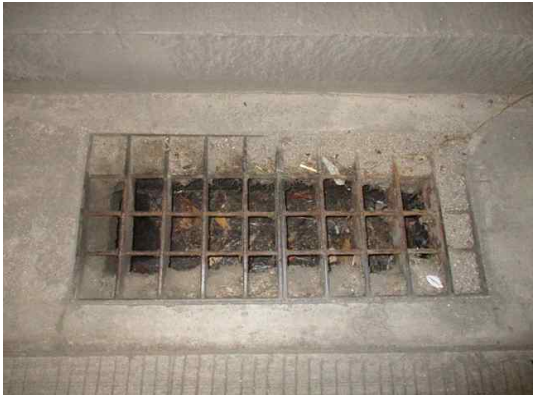
| 위 치 | 서울방향 S37 | 위 치 | - |

| 내 용 | 배수시설 집수구 토사퇴적 | 내 용 | - |

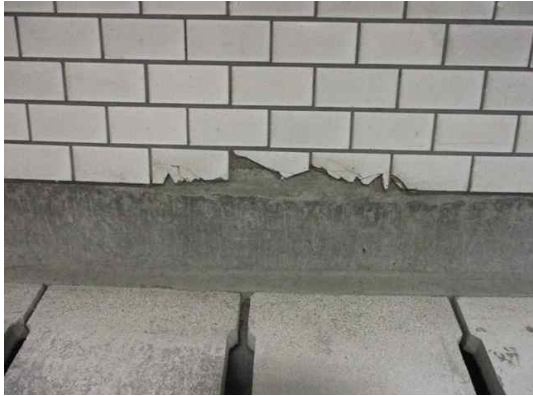
| 위 치 | 양양방향 S14 | 위 치 | 양양방향 S18 |
| 내 용 | 타일 파손 4EA | 내 용 | 타일 균열 2EA |

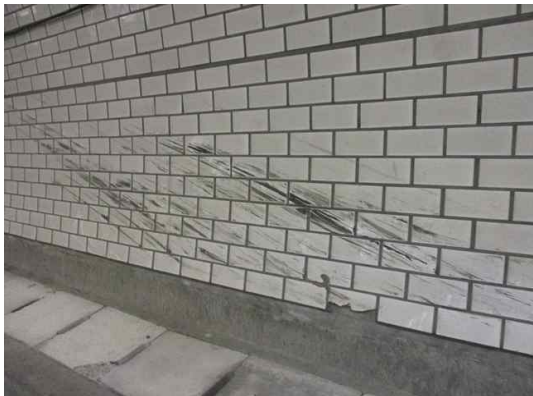
| 위 치 | 양양방향 S21 | 위 치 | 양양방향 S35 |
| 내 용 | 타일 파손 2EA | 내 용 | 타일 균열 1EA |

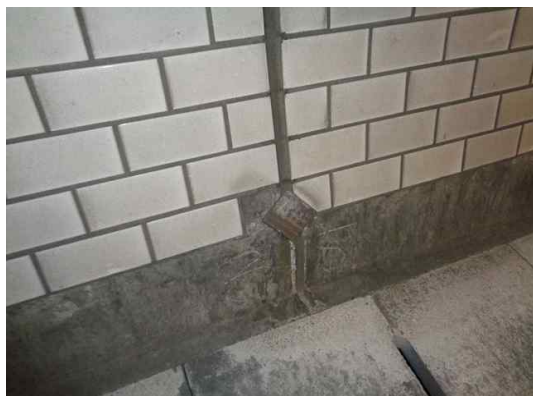
| 위 치 | 양양방향 S35 | 위 치 | 양양방향 S40 |
| 내 용 | 타일 탈락 1EA | 내 용 | 타일 균열 2EA |

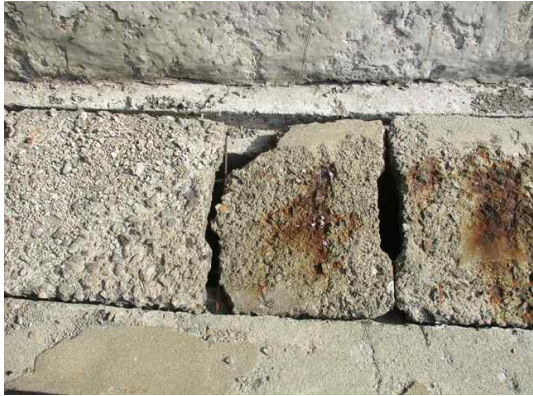
| 위 치 | 양양방향 S0 | 위 치 | 양양방향 S10 |
| 내 용 | 공동구 덮개 파손 2EA | 내 용 | 공동구 덮개 파손 1EA |

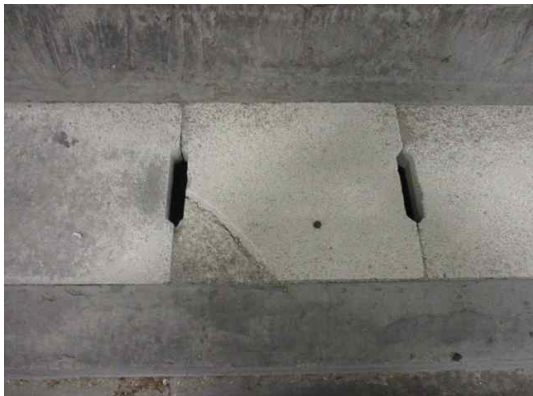
| 위 치 | 양양방향 S20 | 위 치 | 양양방향 S22 |
| 내 용 | 공동구 덮개 파손 1EA | 내 용 | 공동구 덮개 파손 1EA |

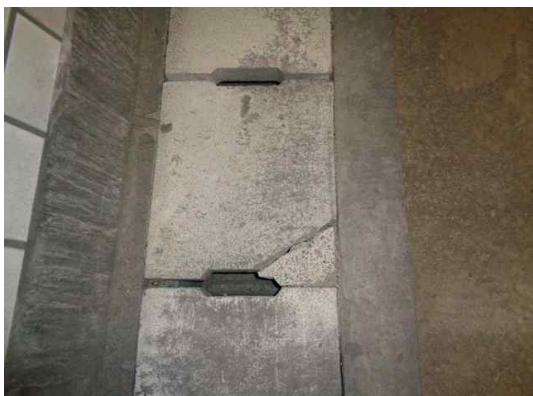
| 위 치 | 양양방향 S33 | 위 치 | 양양방향 S36 |
| 내 용 | 공동구 덮개 파손 1EA | 내 용 | 공동구 균열(cw=0.3mm 이상) |

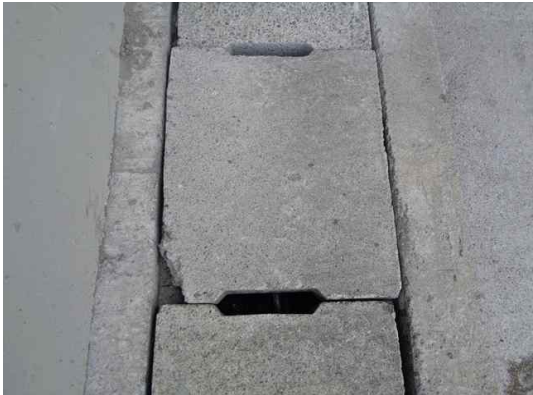
| 위 치 | 양양방향 S45 | 위 치 | 양양방향 S9 |
| 내 용 | 공동구 덮개 파손 1EA | 내 용 | 배수시설 집수구 토사퇴적 |

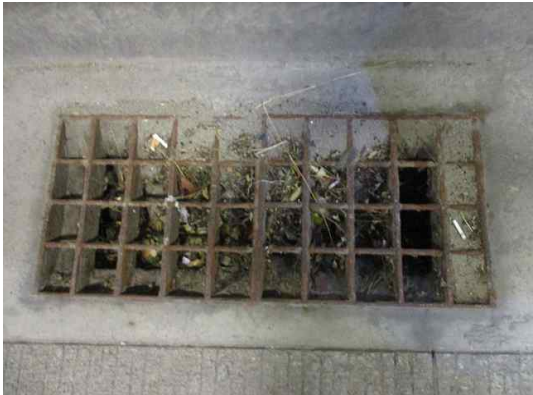
| 위 치 | 양양방향 S14 | 위 치 | 양양방향 S36 |
| 내 용 | 배수시설 집수구 토사퇴적 | 내 용 | 배수시설 집수구 토사퇴적 |

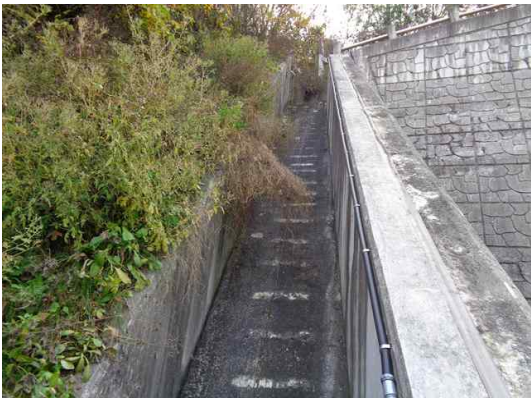
| 위 치 | 양양방향 |

| 내 용 | 종점측 개구부 도수로 전경 |

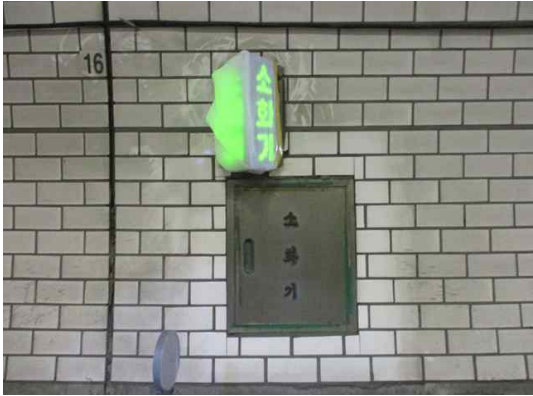
| 내 용 | 소화시설 전경 | 내 용 | 소화시설 전경 |

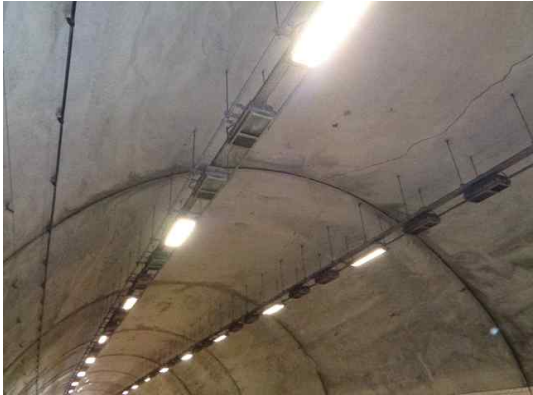
| 내 용 | 조명시설 전경 | 내 용 | 부대시설 전경 |

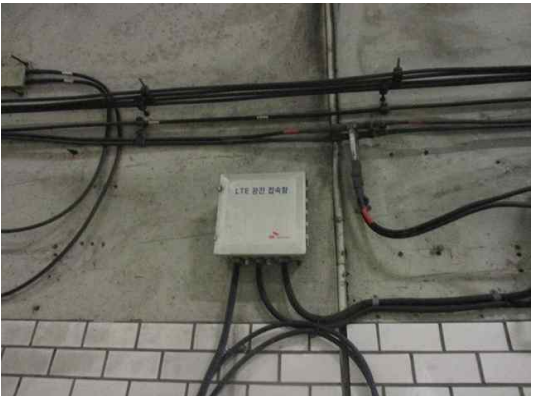
| 내 용 | 부대시설 전경 | 내 용 | 부대시설 전경 |

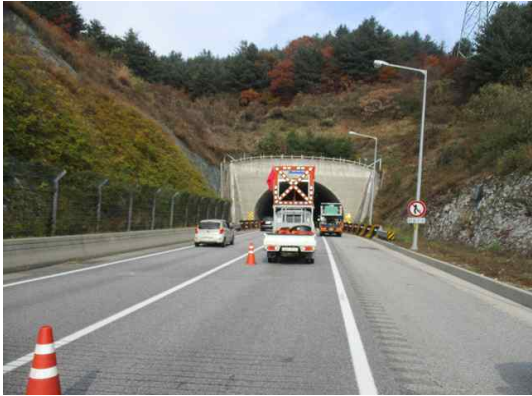
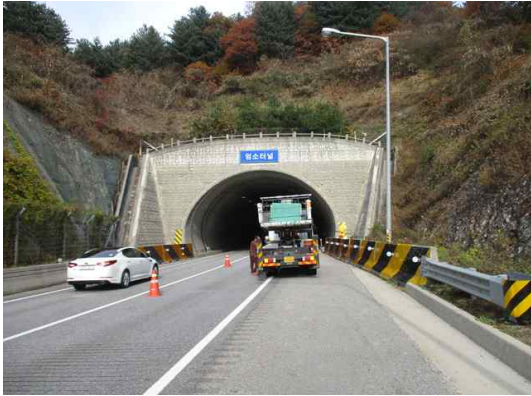
| 내 용 | 외관조사를 위한 교통통제 | 내 용 | 외관조사를 위한 교통통제 |

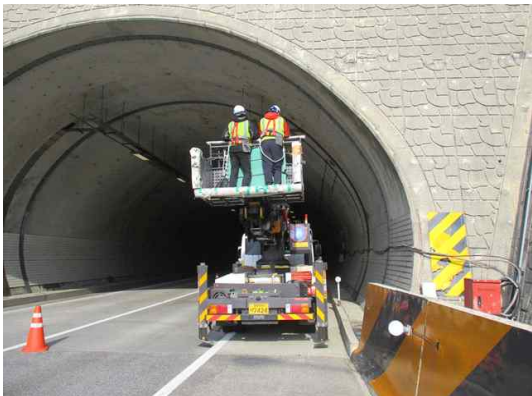
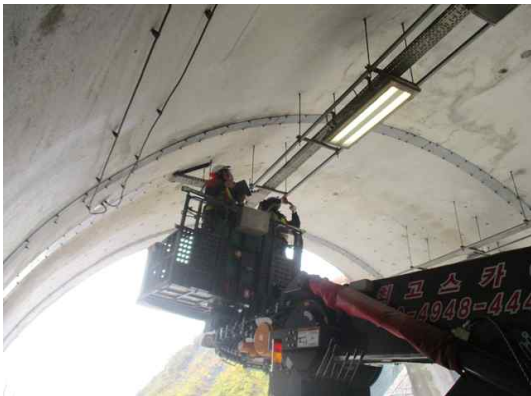
| 내 용 | 고소차를 이용한 외관조사 | 내 용 | 고소차를 이용한 외관조사 |

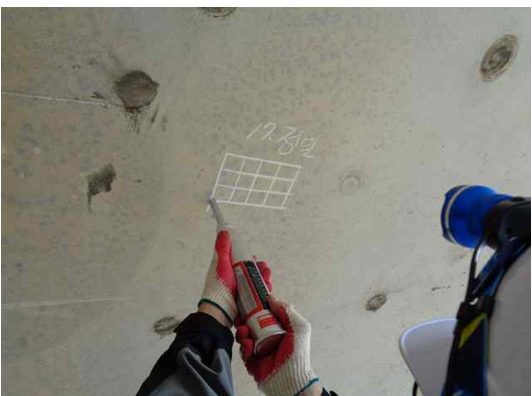
| 내 용 | 반발경도 측정 작업사진 | 내 용 | 탄산화 시험 작업사진 |
