## 1. 미사터널(서울방향)

전 경 사 진

## 2. 미사터널(양양방향)

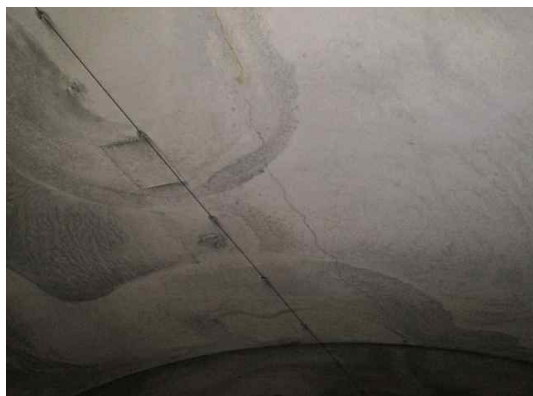
| 위 치 | 서울방향 S37 | 위 치 | 서울방향 S40 |

| 내 용 | 균열(cw=0.3mm 이상) | 내 용 | 균열(cw=0.3mm 이상) |

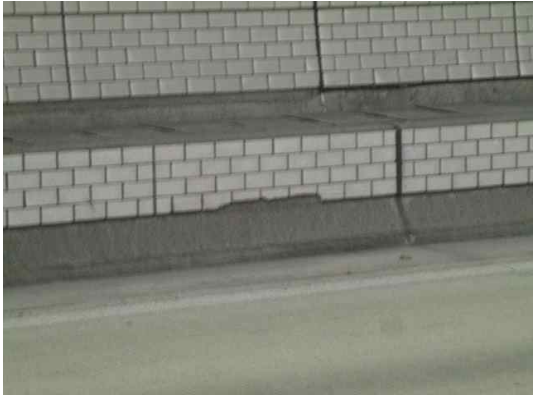
| 위 치 | 서울방향 S151 | 위 치 | 서울방향 S161 |

| 내 용 | 타일 파손 4EA | 내 용 | 타일 파손 1EA |

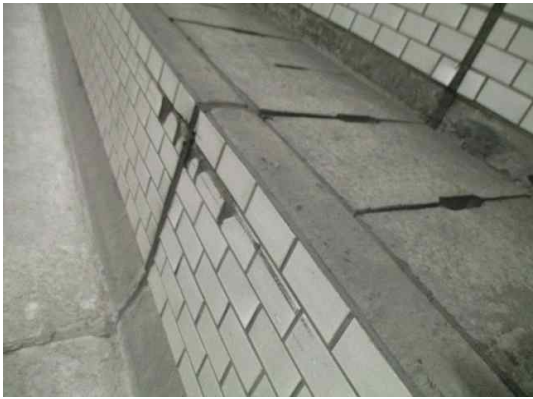
| 위 치 | 서울방향 S180 | 위 치 | 서울방향 S185 |

| 내 용 | 타일 파손 4EA | 내 용 | 타일 탈락 1EA |

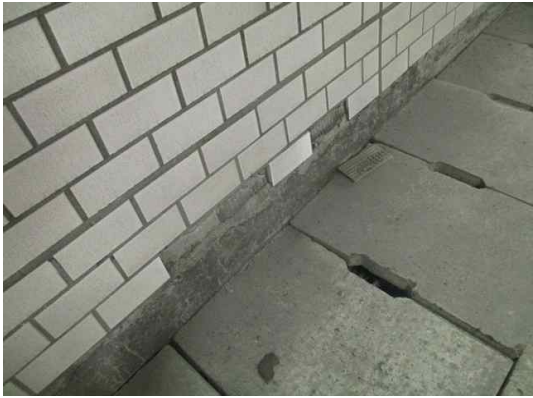
| 위 치 | 서울방향 S186 | 위 치 | 서울방향 S199 |

| 내 용 | 타일 탈락 3EA | 내 용 | 타일 파손 2EA |

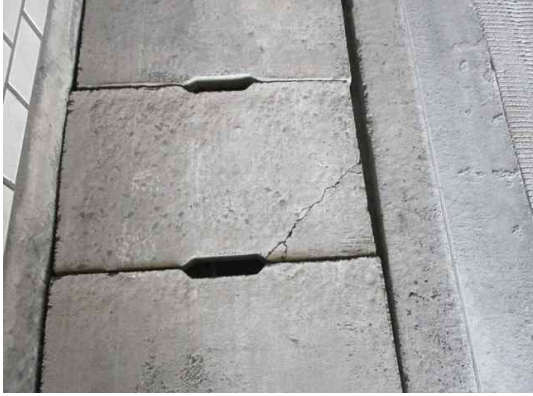
| 위 치 | 서울방향 S6 | 위 치 | 서울방향 S8 |

| 내 용 | 공동구 덮개 파손 1EA | 내 용 | 공동구 덮개 파손 1EA |

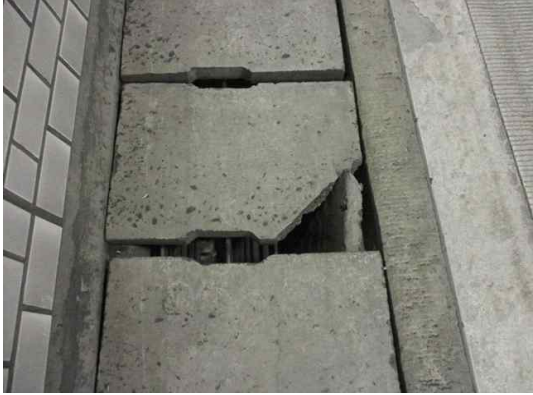
| 위 치 | 서울방향 S11 | 위 치 | 서울방향 S43 |

| 내 용 | 공동구 덮개 파손 1EA | 내 용 | 공동구 덮개 파손 1EA |

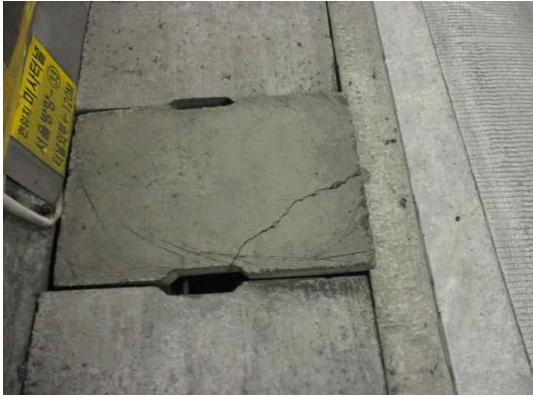
| 위 치 | 서울방향 S97 | 위 치 | 서울방향 S98 |

| 내 용 | 공동구 덮개 파손 1EA | 내 용 | 공동구 덮개 파손 1EA |

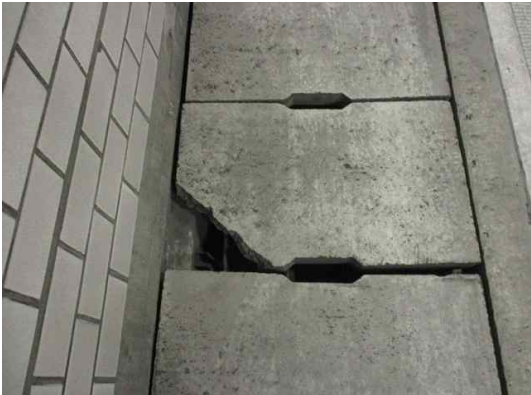
| 위 치 | 서울방향 S100 | 위 치 | 서울방향 S112 |

| 내 용 | 공동구 덮개 파손 1EA | 내 용 | 공동구 균열(cw=0.3mm 이상) |

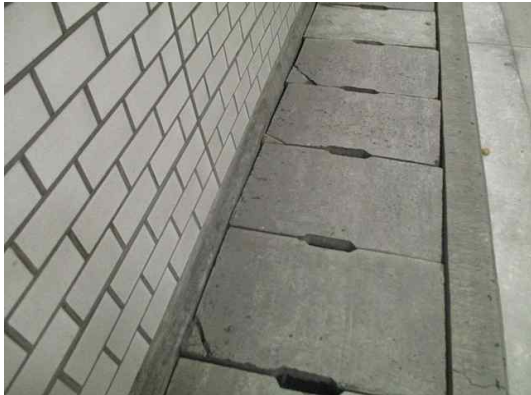
| 위 치 | 서울방향 S154 | 위 치 | 서울방향 S191 |

| 내 용 | 공동구 덮개 파손 3EA | 내 용 | 공동구 덮개 파손 3EA |

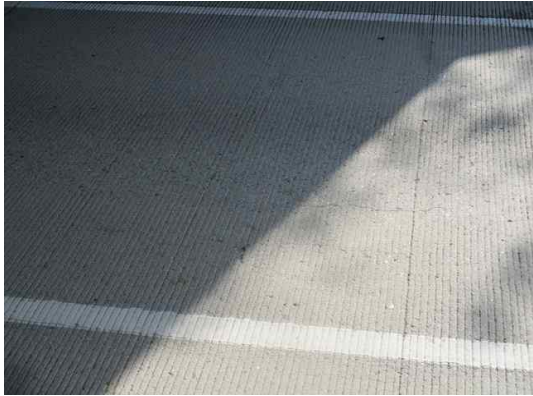
| 위 치 | 서울방향 S1 | 위 치 | 서울방향 S22 |

| 내 용 | 균열(cw=0.3mm 이상) | 내 용 | 균열(cw=0.3mm 이상) |

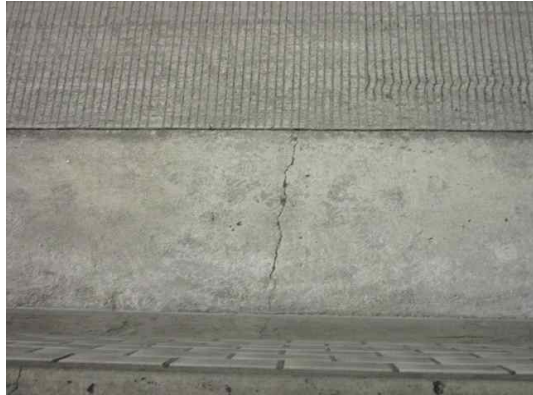
| 위 치 | 서울방향 S52 | 위 치 | 서울방향 S80 |

| 내 용 | 균열(cw=0.3mm 이상) | 내 용 | 파손 0.1×0.2 |

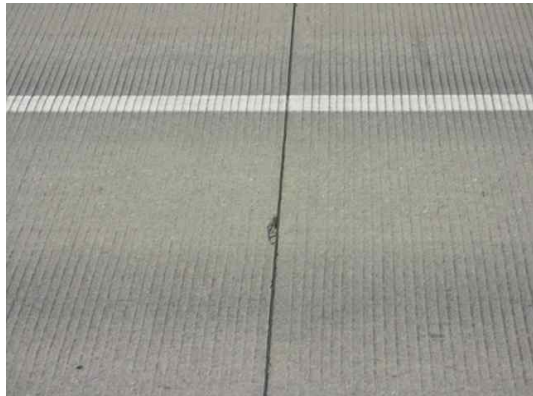
| 위 치 | 서울방향 S102 | 위 치 | 서울방향 S186 |

| 내 용 | 파손 0.1×0.1 | 내 용 | 균열(cw=0.3mm 이상) |

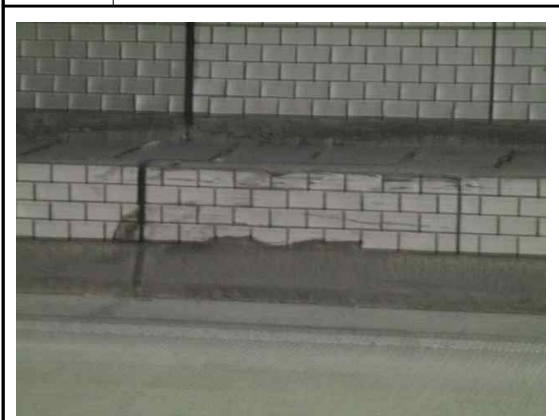
| 위 치 | 양양방향 S81 |

| 내 용 | 타일 파손 5EA |

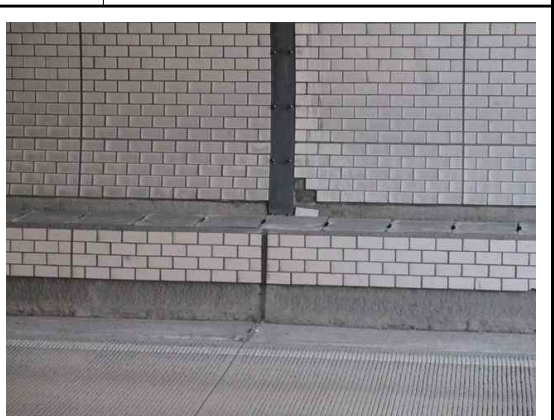
| 위 치 | 양양방향 S243 |

| 내 용 | 타일 탈락 2EA |

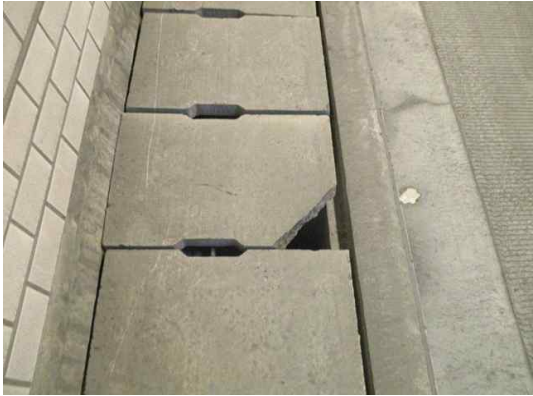
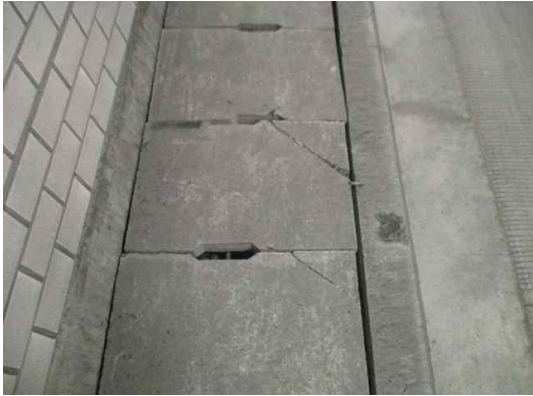
| 위 치 | 양양방향 S20 | 위 치 | 양양방향 S42 |

| 내 용 | 공동구 덮개 파손 1EA | 내 용 | 공동구 덮개 파손 2EA |

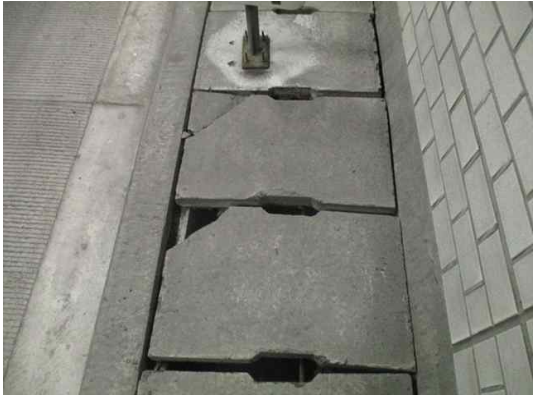
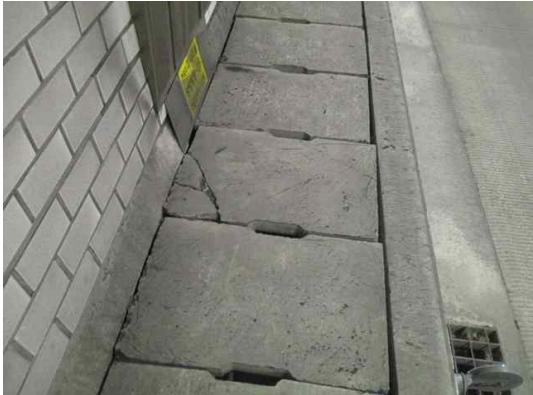
| 위 치 | 양양방향 S54 | 위 치 | 양양방향 S65 |

| 내 용 | 공동구 덮개 파손 2EA | 내 용 | 공동구 덮개 파손 1EA |

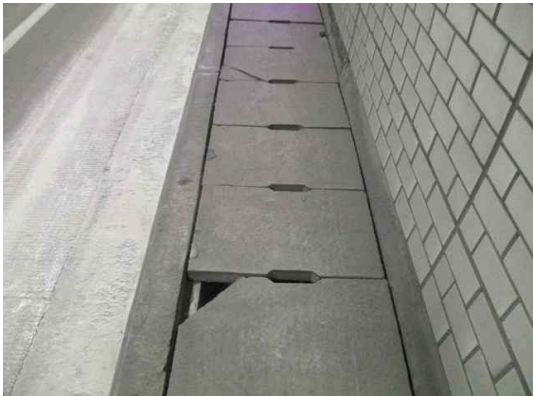
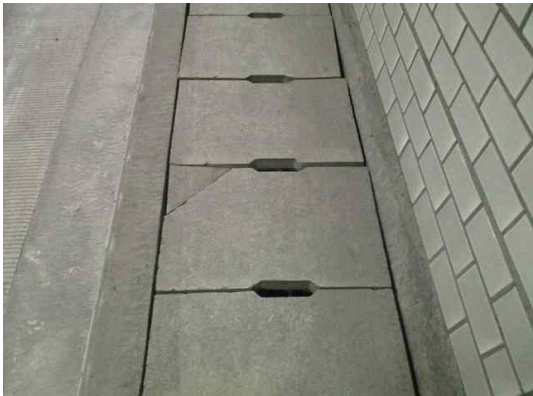
| 위 치 | 양양방향 S101 | 위 치 | 양양방향 S117 |

| 내 용 | 공동구 덮개 파손 2EA | 내 용 | 공동구 덮개 파손 1EA |

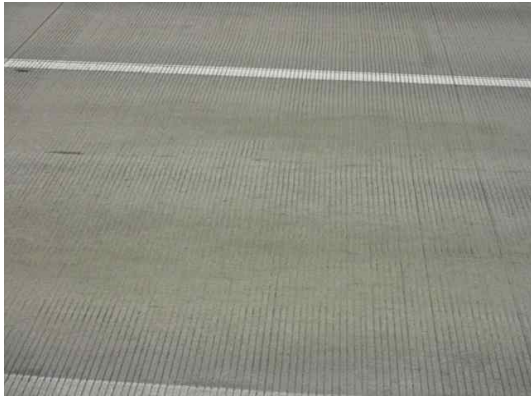
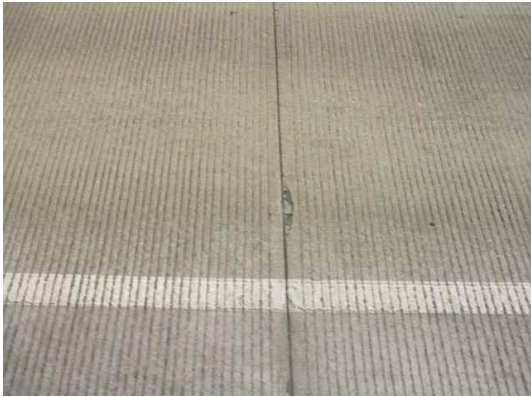
| 위 치 | 양양방향 S171 | 위 치 | 양양방향 S238 |

| 내 용 | 균열(cw=0.3mm미만) | 내 용 | 파손 0.1×0.2 |
