## 1. 군자1터널(서울방향)

# 전 경 사 진

## 2. 군자1터널(양양방향)

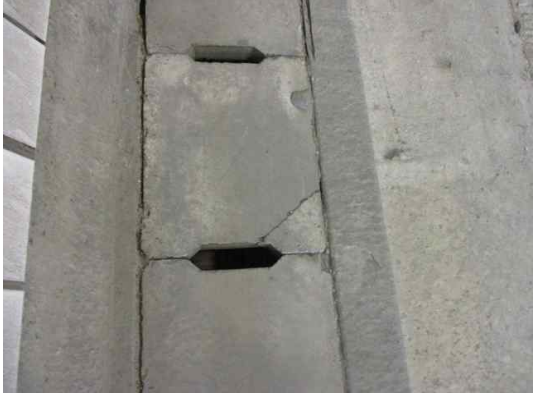
| 위 치 | 서울방향 S11 | 위 치 | 서울방향 S48 |
| 내 용 | 공동구 덮개 파손 1EA | 내 용 | 공동구 덮개 파손 1EA |

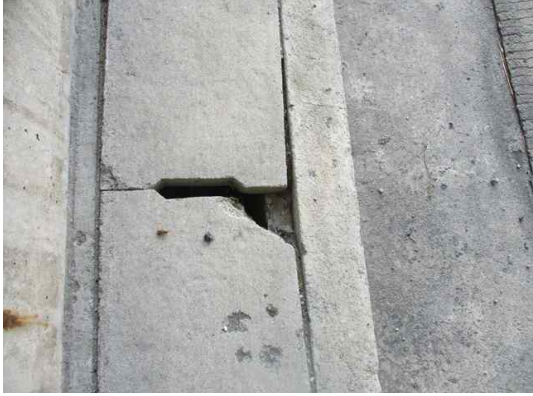
| 위 치 | 양양방향 S2 | 위 치 | 양양방향 S3 |
| 내 용 | 공동구 덮개 파손 1EA | 내 용 | 공동구 덮개 파손 1EA |

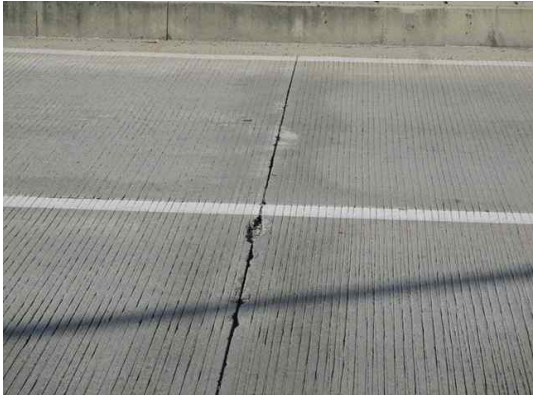
| 위 치 | 양양방향 S2 | 위 치 | 양양방향 S23 |
| 내 용 | 파손 0.1×0.2 | 내 용 | 파손 0.1×0.2 |

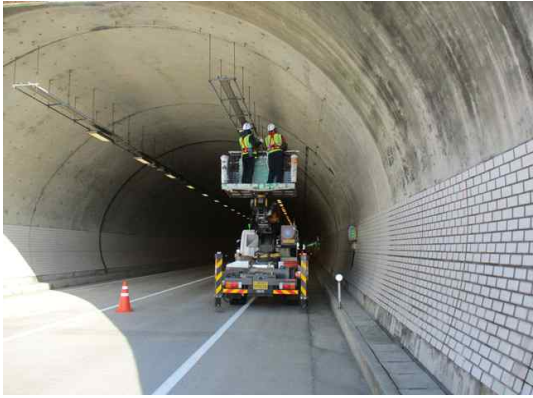
| 위 치 | 양양방향 | 위 치 | 양양방향 |

| 내 용 | 고소차를 이용한 외관조사 | 내 용 | 고소차를 이용한 외관조사 |

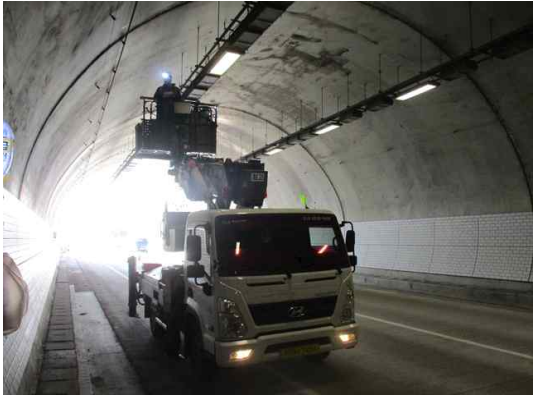
| 위 치 | 양양방향 | 위 치 | 양양방향 |

| 내 용 | 고소차를 이용한 외관조사 | 내 용 | 고소차를 이용한 외관조사 |

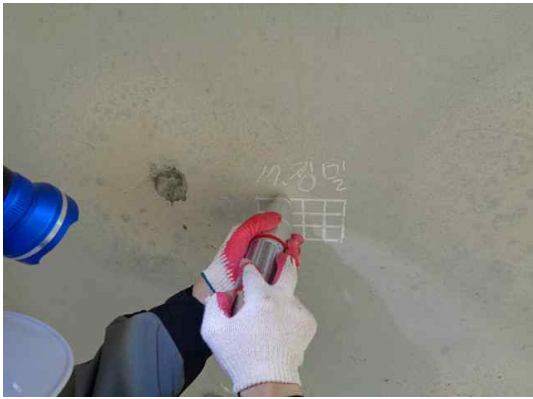
| 위 치 | 양양방향 | 위 치 | 양양방향 |

| 내 용 | 반발경도 측정 작업사진 | 내 용 | 탄산화 시험 작업사진 |
