# 2017년 일산대교 정기점검(하반기)

## 총 합 보 고 서

[일산대교 본교, 이산포IC Ramp교 3개소]

2017. 12.

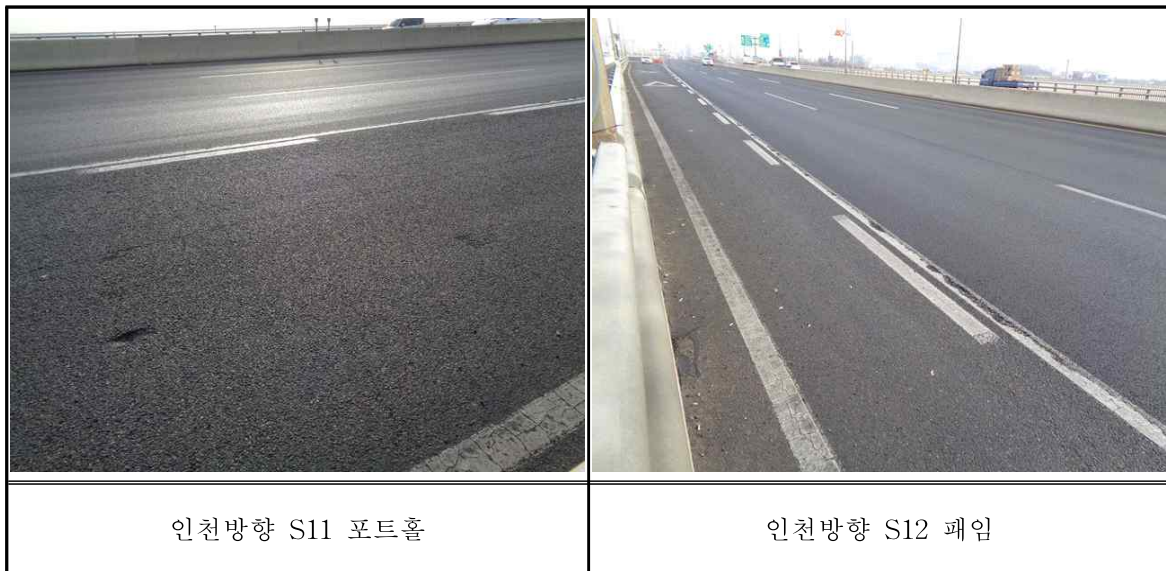
교면포장의 외관조사 결과, 금회 포트홀, 패임, 보수부 패임, 보도부 균열 등의 손상이 신규 조사되었고, 일부 구간 패임은 보수된 상태이며, 보수 상태는 양호하다. 발생한 패임 및 포장 균열, 포트홀, 접속부 패임 등의 손상은 아스콘 팻칭 등의 조치가 요구되며, 일산방향은 기 손상인 노후화 및 차량의 반복적인 통행으로 인한 아스콘 패임 및 균열, 라벨링, 보도부 균열 등의 손상이 조사되었다. 기 손상은 내구성 확보를 위해 아스콘 팻칭, 재포장 등의 유지관리가 필요하다.

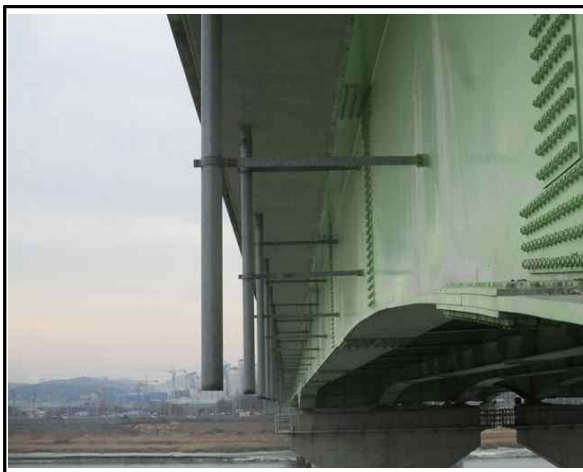
배수시설은 산악형이며 조사결과 일부구간 교면 배수구 막힘, 배수관 누수 등의 기  
손 손상이 조사되었고, 진전은 없는 것으로 확인되었다. 기 손상부는 사용성 확보 차  
원의 적절한 정비가 필요하다.

| 배수관 전경 | 일산방향 S7 배수구 막힘 |

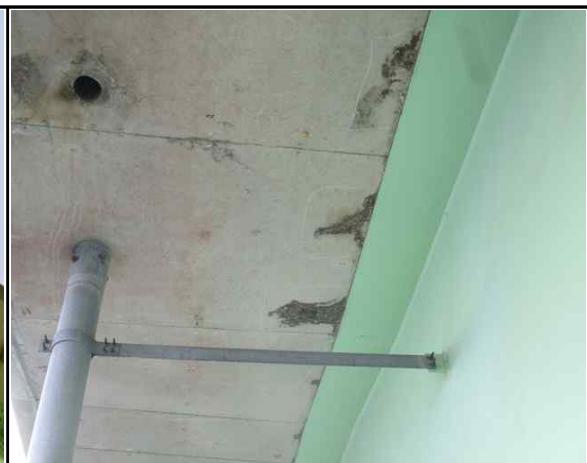
일산방향 S27 재료분리

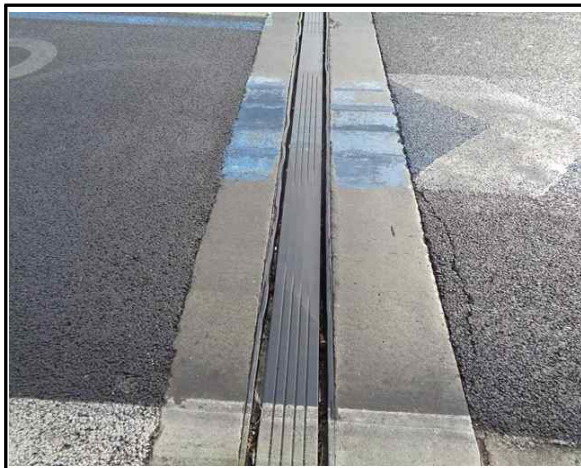
신축이음은 강평거조인트, N.B 조인트가 시공되어 있으며, 신축유간은 양호한 상태이나, 유간부 이물질 퇴적 및 본체부식이 발생하였으며, 일부 구간 본체 고무재 마모로 인한 파손, 후타재 균열 및 파손 등의 손상이 조사되었고, 기존 손상으로 확인되었다. 기 발생한 손상에 대해서는 정비 등의 조치가 필요하며, 신축이음 고무재 손상은 노후화로 인해 누수로 인한 하부구조 콘크리트 박리 등의 손상이 발생할 수 있으므로, 장기적으로 신축이음 교체 등의 조치가 요구된다.

| 인천방향 A2 고무재 마모 | 인천방향 A2 하부 고무재(물받이) 탈락 |

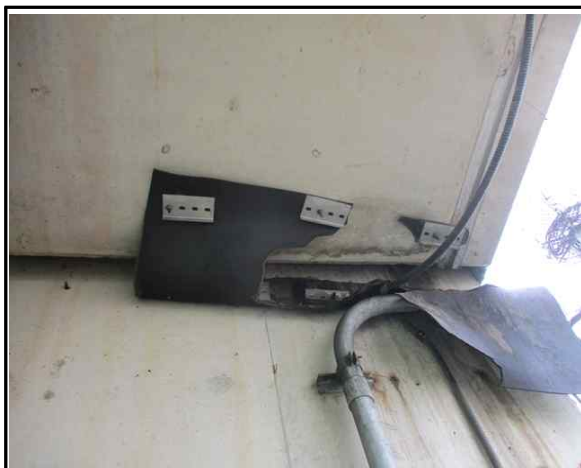
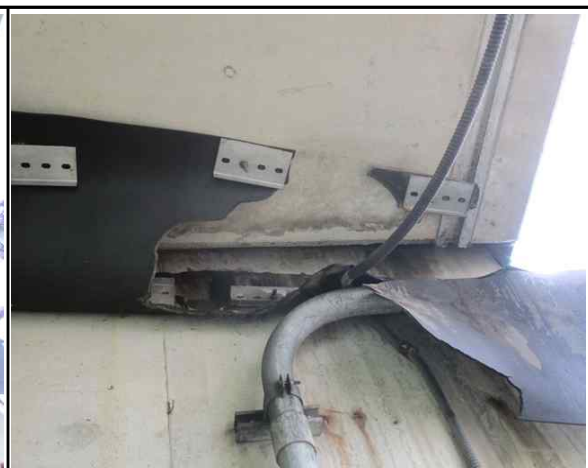
| 일산방향 A2 하부 고무재(물받이) 탈락 | 일산방향 A2 하부 고무재(물받이) 탈락 |

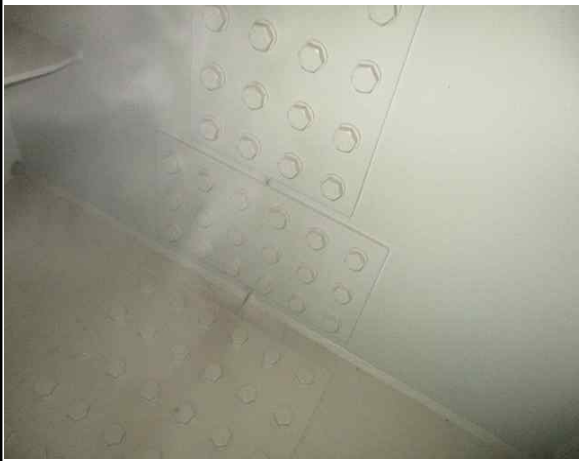
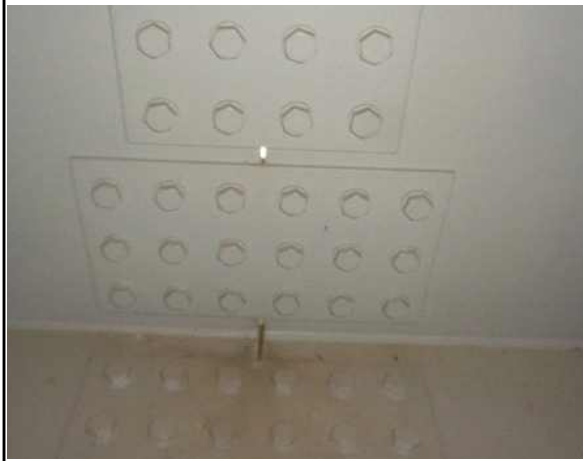
거더 내·외부의 외관조사 결과, 기존 손상인 외부 도장긁힘, 도장탈락, 내부 스프레이스부 실란트 미시공, 이물질 퇴적 등의 손상이 조사되었으며. 손상은 경미한 상태로 확인되었다. 기 손상부는 지속적인 점검을 통한 손상의 진전유무 확인 등의 유지관리가 요구된다.

| 인천방향 S9-G2 실란트 미시공 | 인천방향 S6-G3 실란트 미시공 |

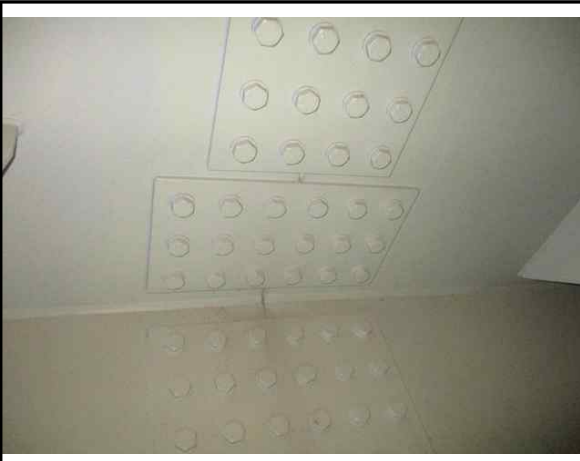
| 일산방향 S9-G2 실란트 미시공 | 일산방향 S6-G1 이물질 퇴적 |

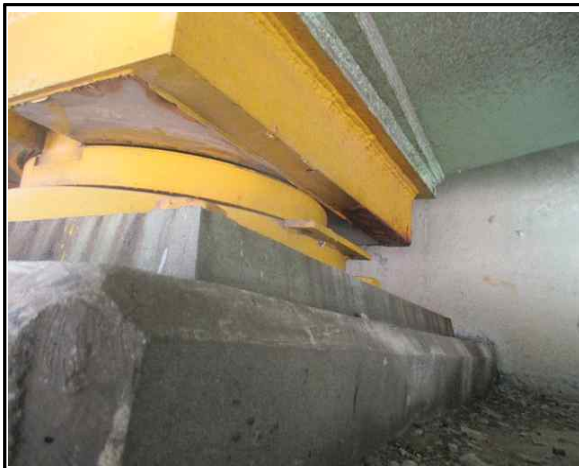
인천방향 P9-SH8 Plate 녹발생

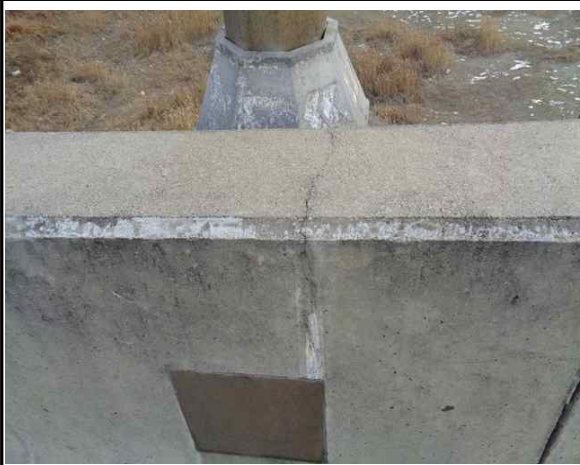
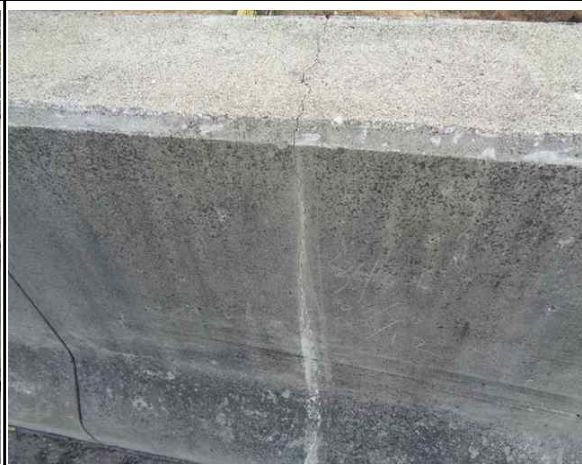
콘크리트 방호벽으로 점검결과, 재료적인 특성 및 노후화 등으로 인한 균열 및 차량 충돌로 인한 긁힘 등의 손상이 조사되었고, 기 손상부는 내구성 및 미관 확보 차원의 표면처리 등의 적절한 조치가 필요한 상태이다.

| S2 균열 | S4 균열 |

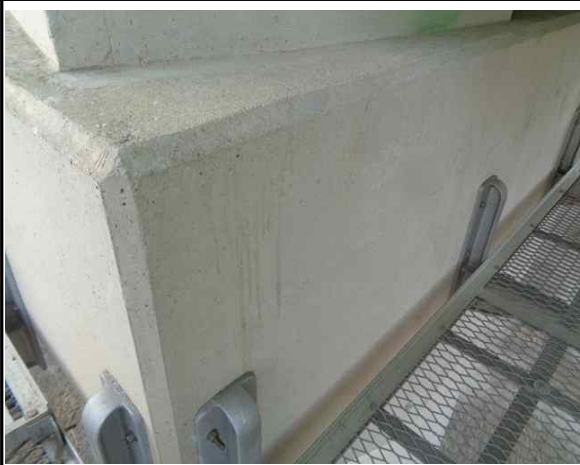
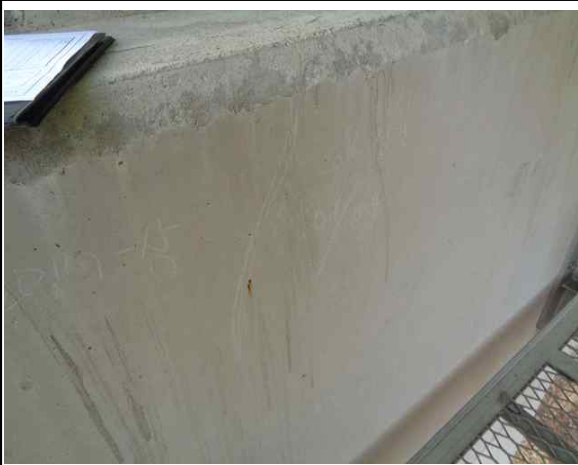
교각은 T형 구조이며 외관조사 결과, 폭0.3mm 미만의 균열 및 망상균열, 콘크리트 파손 등의 손상이 조사되었고, 기존 손상으로 확인되었다. 기존 손상부는 손상의 진전시 내구성 확보 차원의 표면처리, 단면보수 등의 조치가 요구된다.

| P1 코핑부 균열 | P3 코핑부 균열 |

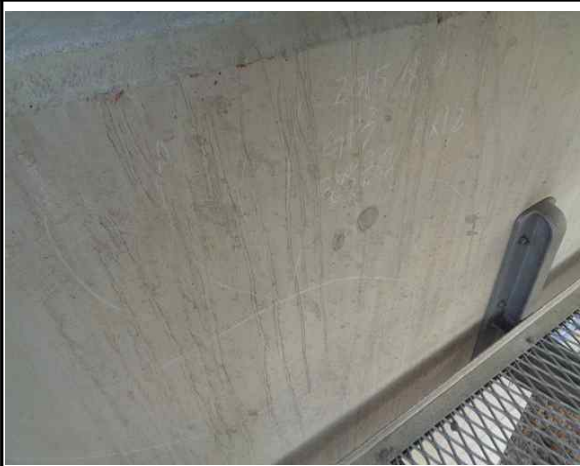
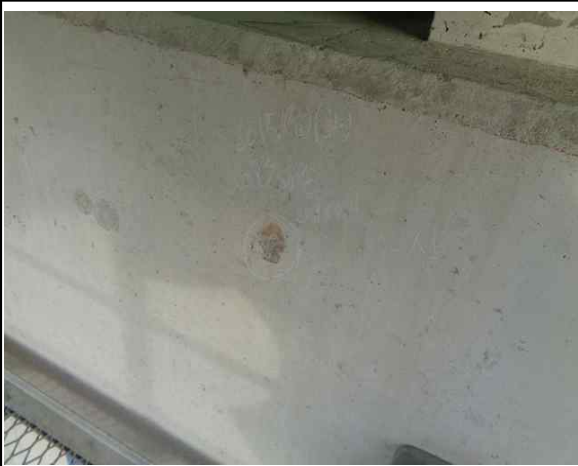
| P3 코핑부 망상균열 | P3 코핑부 파손 |

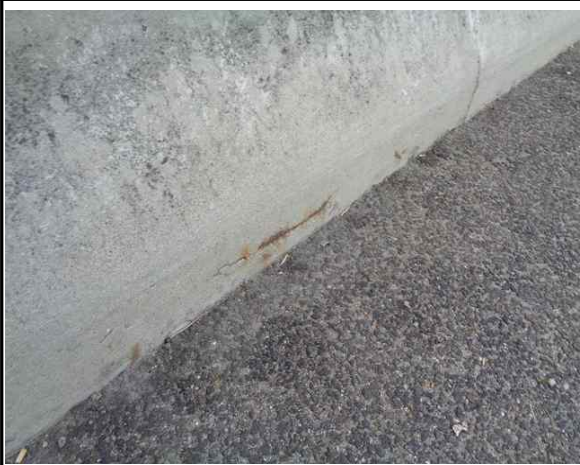
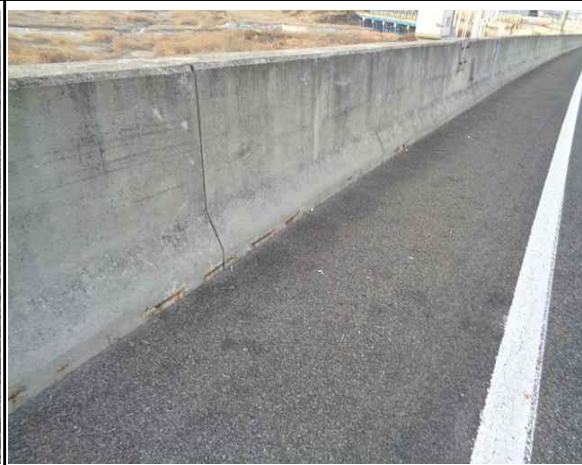
콘크리트 방호벽으로 점검결과, 재료적인 특성 및 노후화 등으로 인한 균열 및 철근노출, 차량 충돌로 인한 굽힘, 파손 등의 손상이 조사되었고, 기 손상부는 내구성 및 미관 확보 차원의 표면처리, 단면보수 등의 적절한 조치가 필요한 상태이다.

| S6 철근노출 | S6 철근노출 |

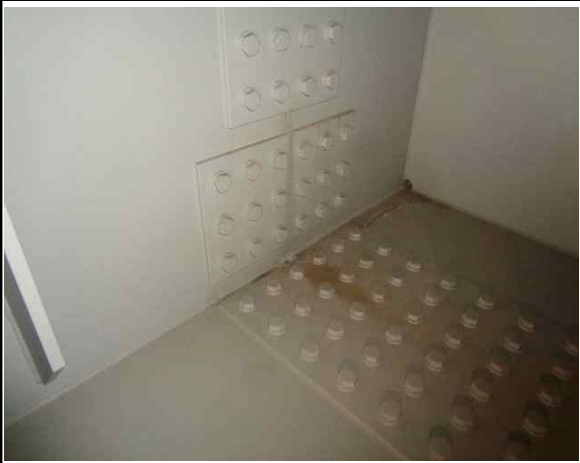
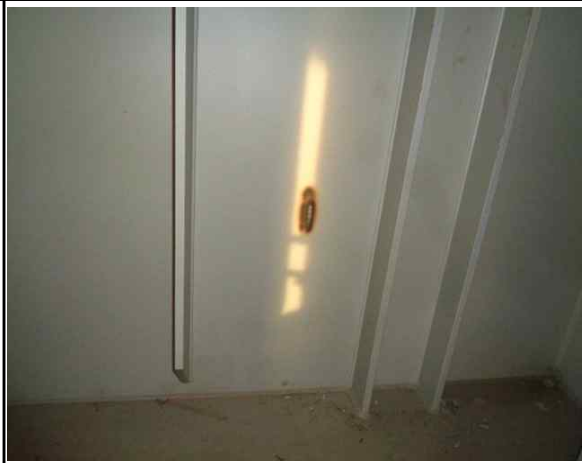
거더 내·외부의 외관조사 결과, 기 손상인 거더내부 스프라이스부 전구간에 실란트 미시공 및 토사퇴적이 조사되었고, 내부 측면 그을음이 신규 조사 되었다. 기 손상부는 정비 및 실링 등의 조치가 필요하다.

| S7 G1 실란트 미시공 | S7 G1 그을음 |

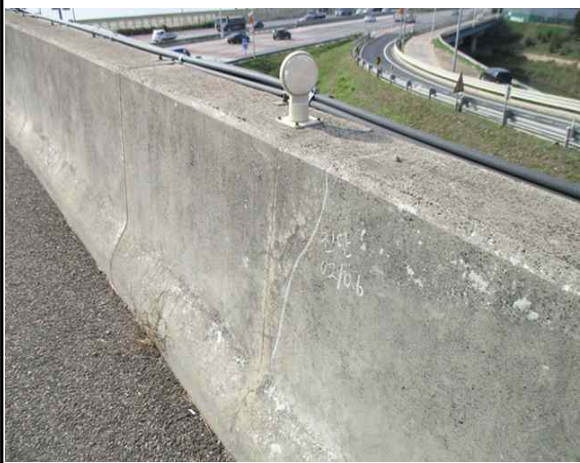
콘크리트 방호벽으로 점검결과, 재료적인 특성 및 노후화 등으로 인한 균열 및 박리, 재료분리, 차량 충돌로 인한 굽힘 등의 손상이 조사되었고, 손상부는 내구성 및 미관 확보 차원의 표면처리, 단면보수 등의 적절한 조치가 필요한 상태이다.

| S1 균열 | S4 재료분리 |

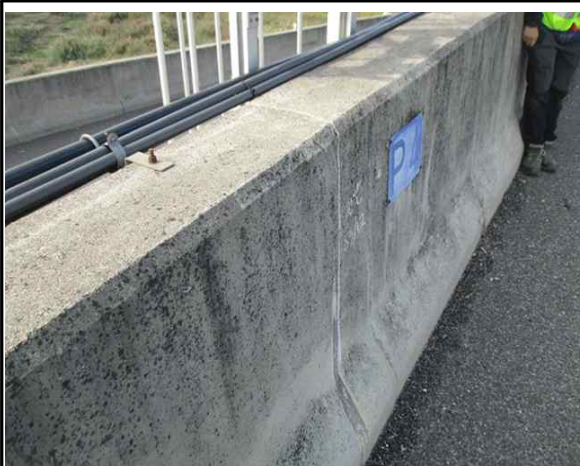
| S5 균열 | S19 굽힘 |

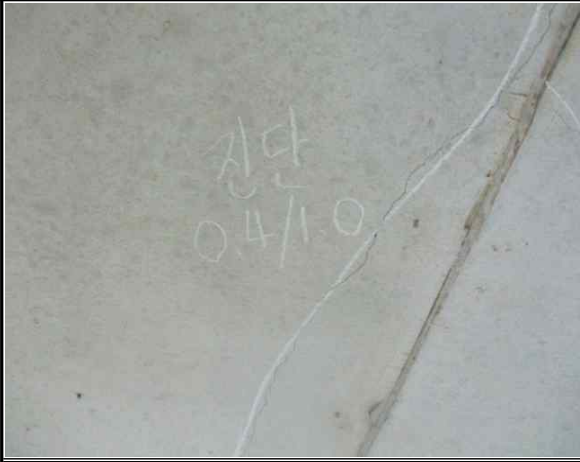
슬래브하면의 외관조사 결과, 금회 망상균열 및 균열부백태, 박리 및 박락, 재료분리 등의 신규 손상이 조사되었고, 기 손상인 일부구간 폭 0.1~0.3mm 정도의 균열 및 콘크리트 백태, 박리 및 박락 등의 손상이 조사되었다. 손상부는 손상의 진전시 내구성 확보를 위한 주입보수, 표면처리, 단면보수 등의 적절한 조치가 필요하다.

| S3 균열 | S3 망상균열 |

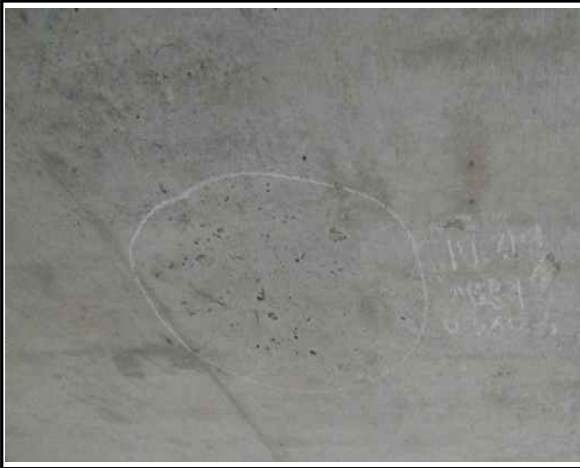
| S17 재료분리 | S17 파손 |

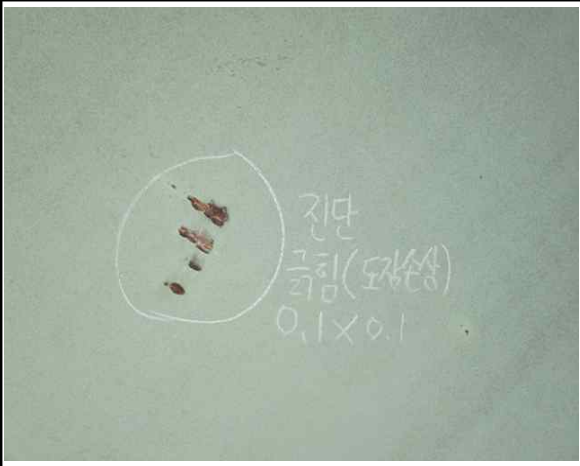
거더 내·외부의 외관조사 결과, 금회 거더외부 굽힘 및 점부식, 거더내부 용접열 도장손상이 확인 되었고, 손상부는 재도장 등의 조치가 요구된다.

| 외부 S2-G1 굽힘 | 외부 S2-G1 굽힘 |

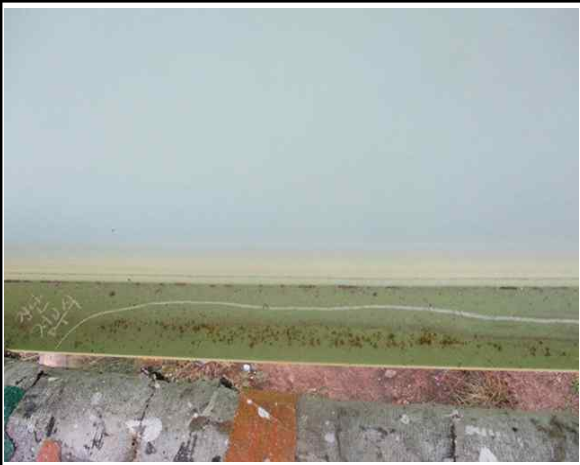
| 외부 S2-G2 점부식 | 내부 S5-G2 도장손상 |

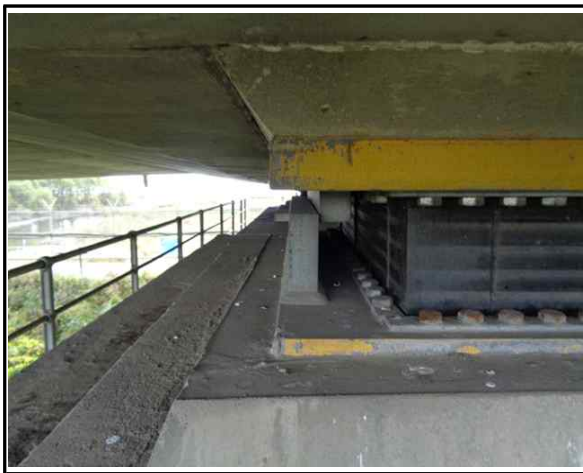
교량받침은 포트받침, 탄성받침, 내진받침으로 시공되었고, 교량받침에 대한 점검결과, 가동상태는 대체로 양호한 상태이나, 기 손상인 일부구간 받침콘크리트 및 무수축물탈 균열, 파손, 철근노출, 이동량계이지 파손 등이 조사되었다. 금회 받침 몰탈 단면손상 및 스토퍼 간섭, 볼트부식, 철근노출 등의 손상이 추가 조사되었고, 손상부는 주기적인 점검을 통한 손상의 진전유무 확인 및 진전시 표면처리, 단면보수, 채도장 등의 조치가 필요하다.

| P21-SH1 스토퍼 간섭 | P21-SH3 볼트 녹발생 |
