## 경안 공공하수처리시설

시설물명 : 포기식 침사지 (1계열)

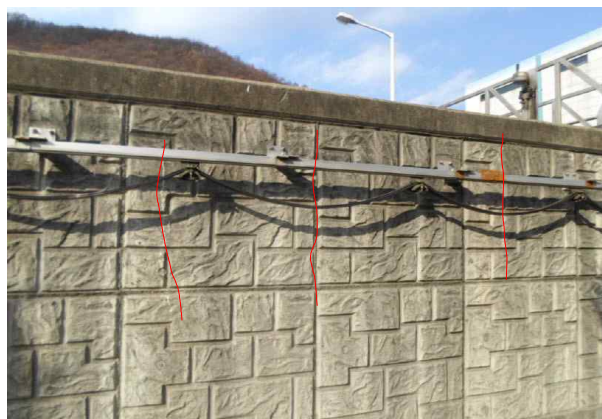
| 사진번호 | 002 | 위치 | 벽체 |

| 내 용 | 균열/백태 (L=1.0m, 3ea) | | |

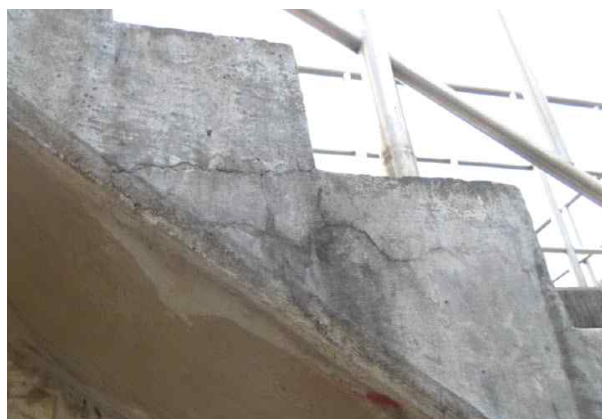
| 사진번호 | 004 | 위치 | 계단부 벽체 |

| 내 용 | 마감 박리/박락 (A=0.2m×0.4m) | | |

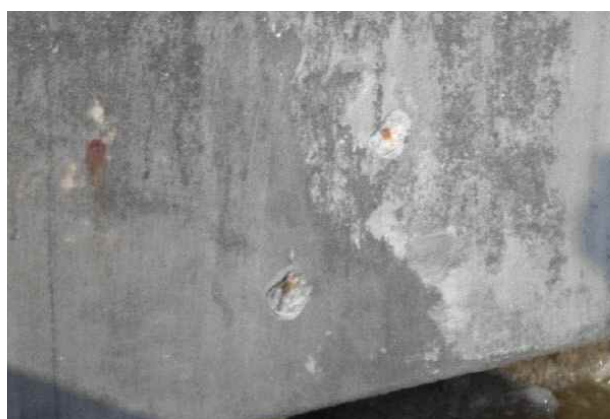
| 사진번호 | 005 | 위치 | 벽체 |

| 내 용 | 박리/박락 (A=0.1m×0.1m, 6ea) | | |

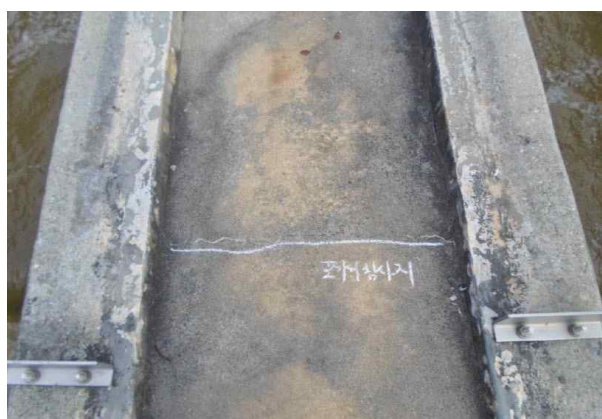
| 사진번호 | 006 | 위치 | 벽체 |

| 내 용 | 균열 (cw=0.2mm L=0.8m) | | |

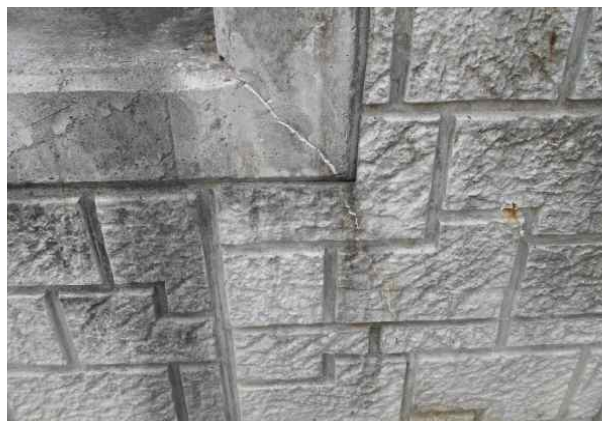
사진번호 008 위치 외부 벽체

내 용 균열 (cw=0.3mm L=1.0m)

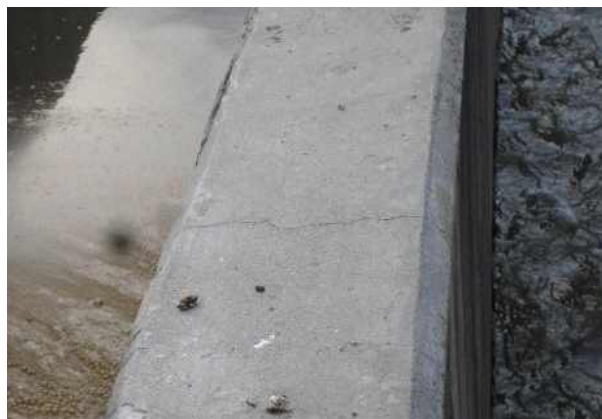
사진번호 010 위치 벽체 상단

내 용 균열 (cw=0.3mm, L=0.3m, 12ea)

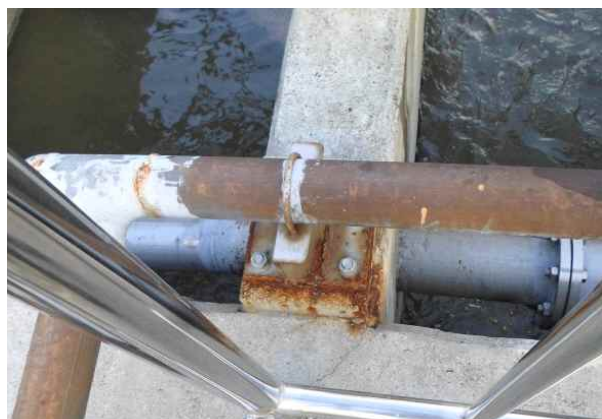
사진번호 012 위치 -

내 용 배곤 지지대 경미한 부식

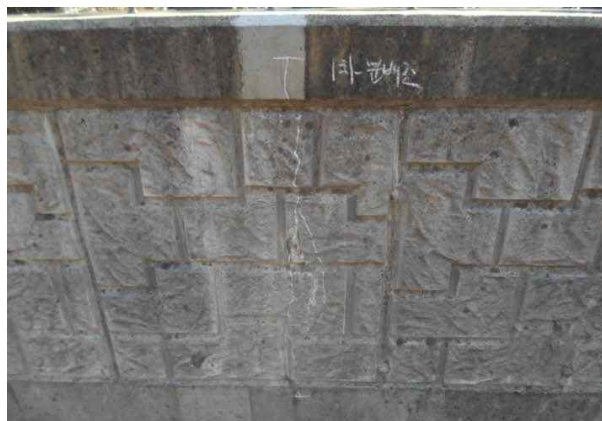
사진번호 014 위치 1계열 벽체

내 용 균열/백태 (L=1.5m)

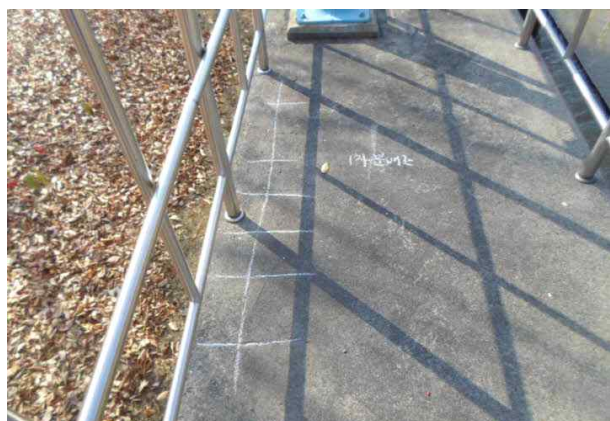
사진번호 015 위치 1계열 슬래브 상면

내 용 균열 (cw=0.2mm, L=3.7m)

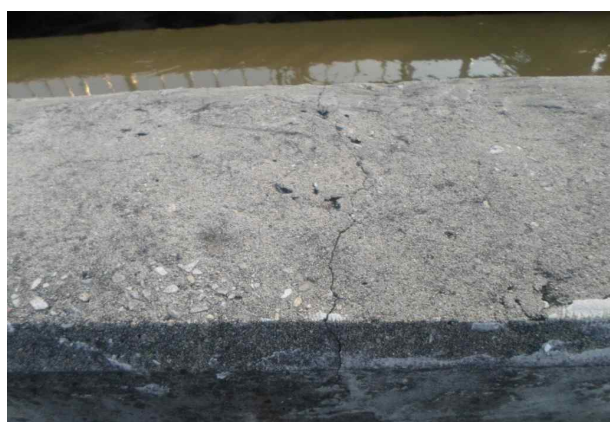
사진번호 017 위치 2계열 벽체

내 용 균열 (cw=0.2mm, L=1.0m)

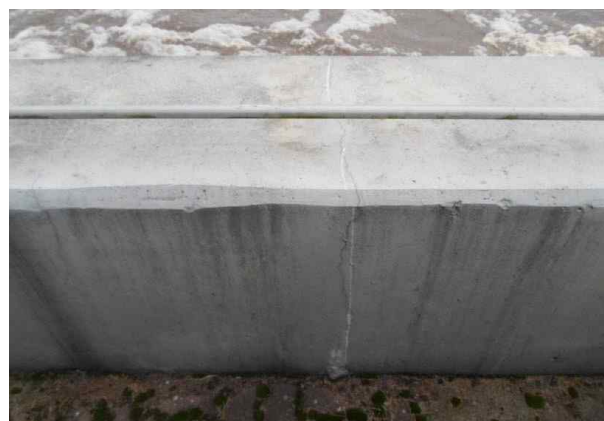
사진번호 020 위치 외부 벽체

내 용 균열/백태 (L=1.3m)

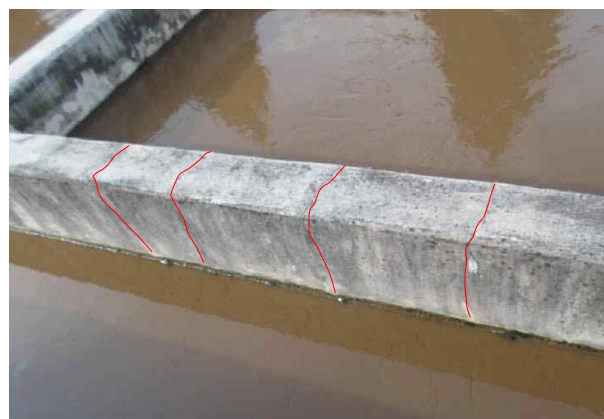
사진번호 022 위치 내부 벽체

내 용 균열 (cw=0.2mm, L=1.0m, 7ea)

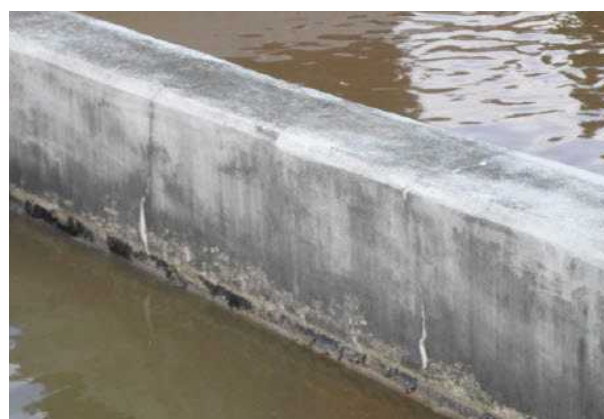
사진번호 024 위치 내부 벽체

내 용 균열/백태 (L=1.0m, 3ea)

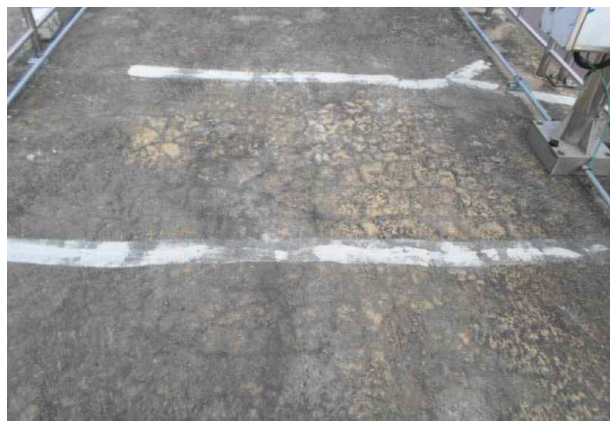
사진번호 025 위치 슬래브 상면

내 용 망상균열 (A=3.0m×3.0m)

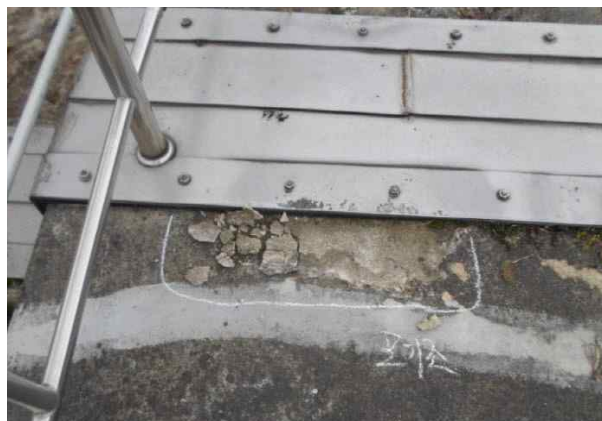
사진번호 026 위치 슬래브 상면

내 용 박리/박락 (A=3.0m×3.0m)

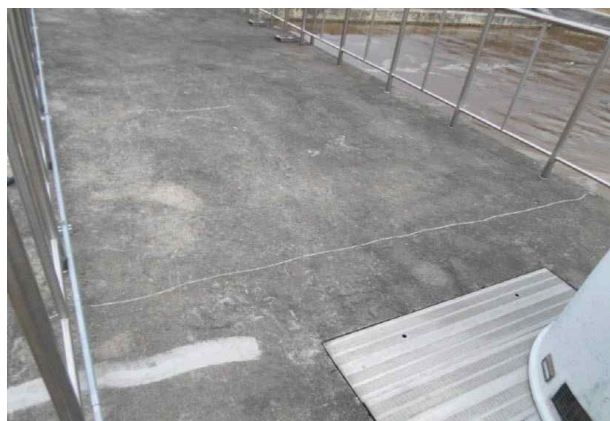
사진번호 029 위치 슬래브 상면

내 용 균열 (cw=0.2mm, L=3.0m)

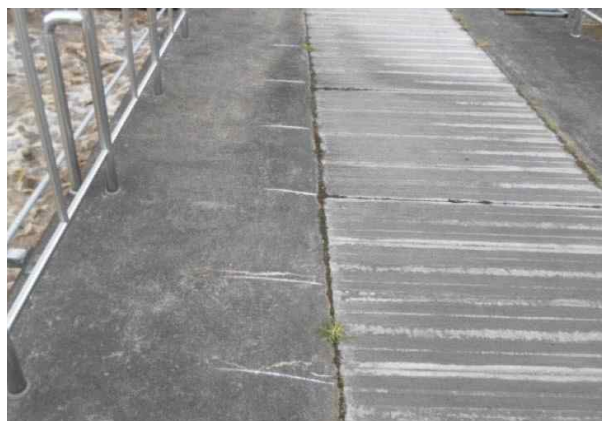
사진번호 030 위치 슬래브 상면

내 용 균열 (cw=0.1mm, L=3.0m, 8ea)

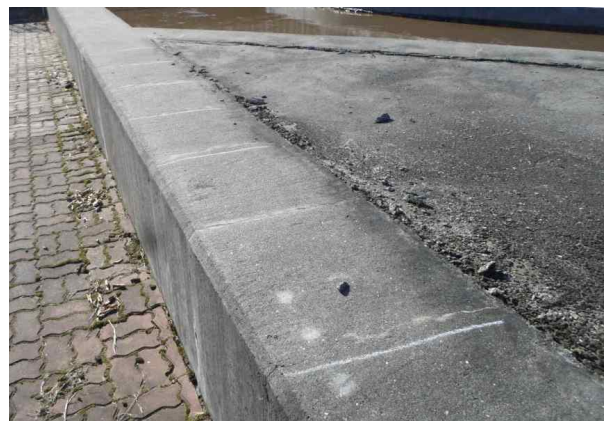
사진번호 032 위치 외부 벽체

내 용 균열 (cw=0.1mm, L=0.8m, 6ea)

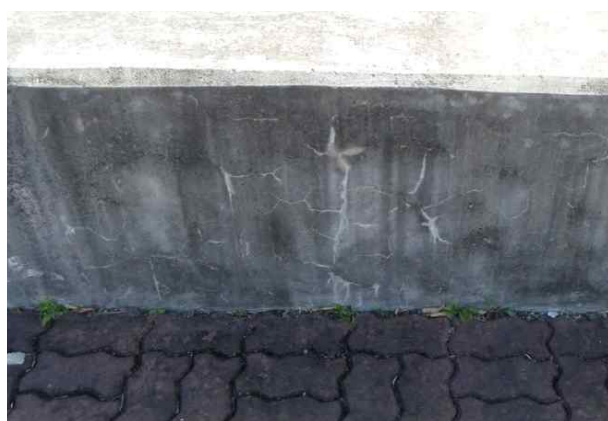
사진번호 033 위치 외부 벽체

내 용 망상균열 (A=0.8m×2.5m)

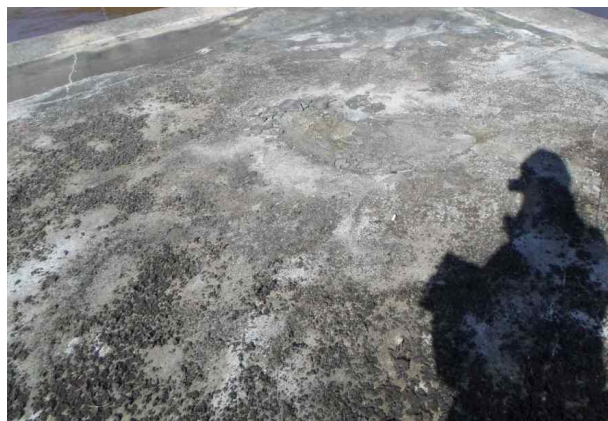
사진번호 037 위치 슬래브 상면

내 용 표면박리 (A=10.0m×5.5m)

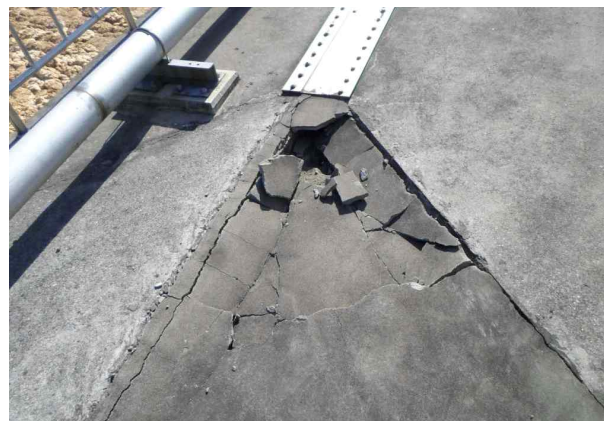
사진번호 038 위치 슬래브 상면

내 용 마감 몰탈 파손 (A=0.5m×4.0m)

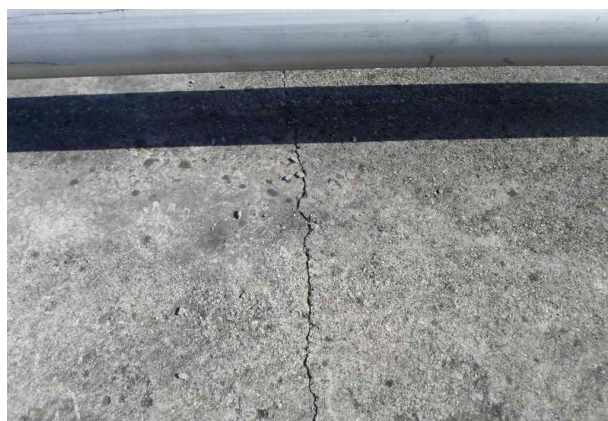
사진번호 039 위치 슬래브 상면

내 용 균열 (cw=0.3mm, L=1.5m)

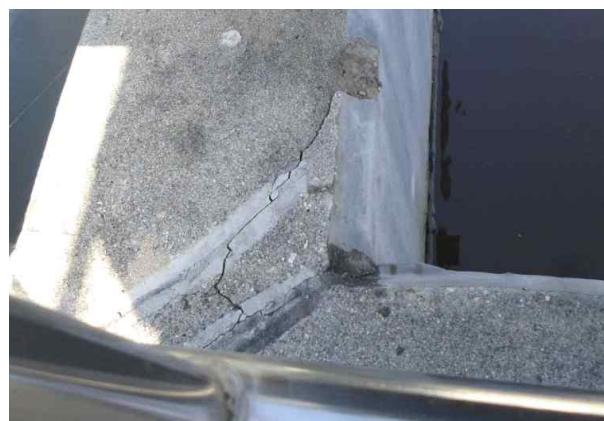
사진번호 040 위치 슬래브 상면

내 용 박리/박락 (A=0.3m×0.5m)

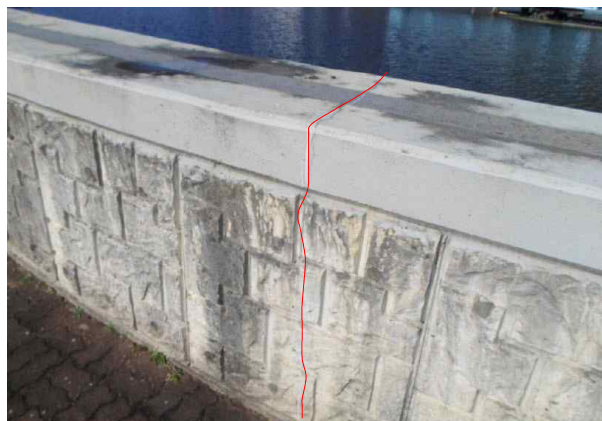
사진번호 044 위치 1지 벽체

내 용 균열 (cw=0.2mm, L=2.9m)

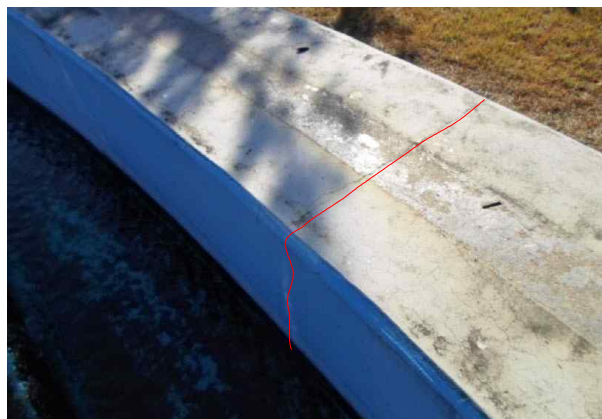
사진번호 046 위치 2지 벽체

내 용 균열 (cw=0.2mm, L=2.9m)

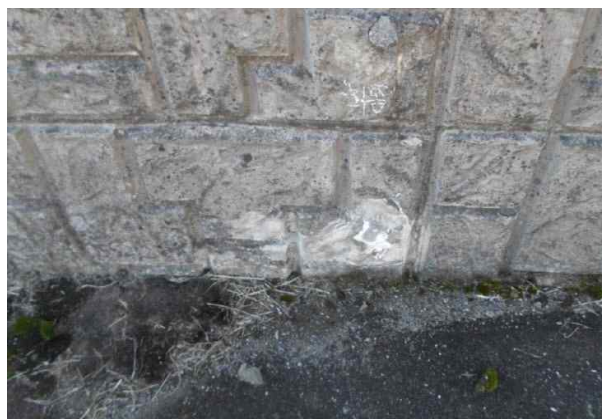
사진번호 048 위치 2차 분배조 (기존) 벽체

내 용 백태 (A=0.2m×0.2m)

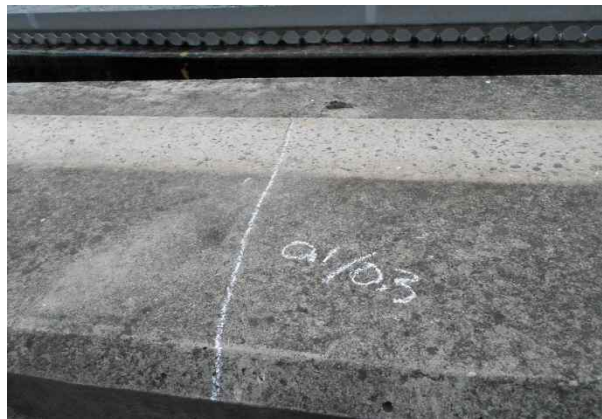
사진번호 050 위치 1지 벽체

내 용 균열 (cw=0.1mm, L=0.3m)

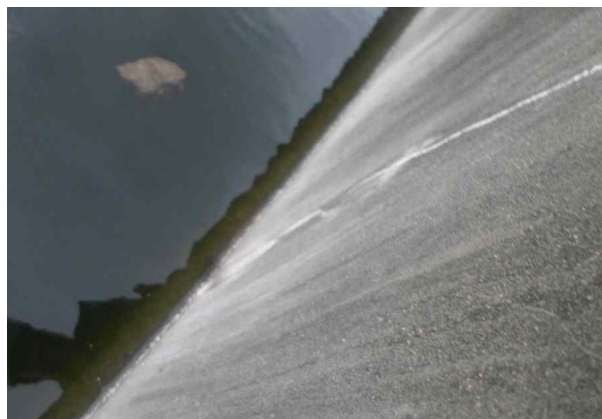
사진번호 052 위치 1지 벽체

내 용 균열/백태 (L=1.0m)

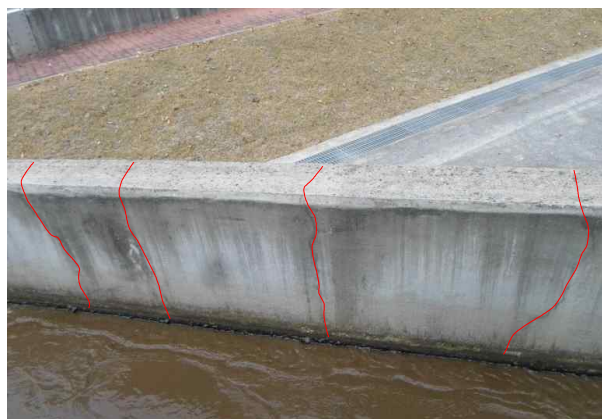
사진번호 054 위치 2차 분배조(신설) 벽체

내 용 균열 (cw=0.2mm, L=1.0m, 4ea)

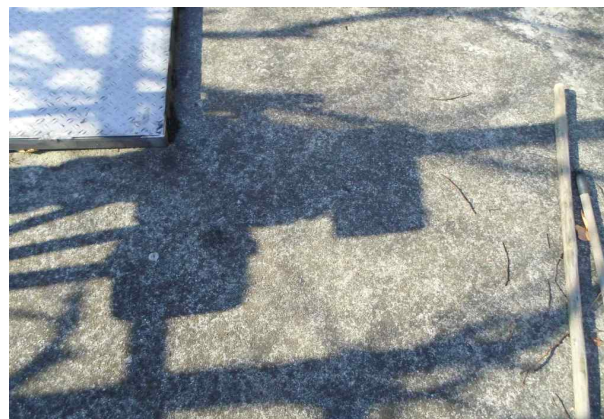
사진번호 058 위치 제2유입유량계실 슬래브

내 용 경미한 콘크리트 표면열화

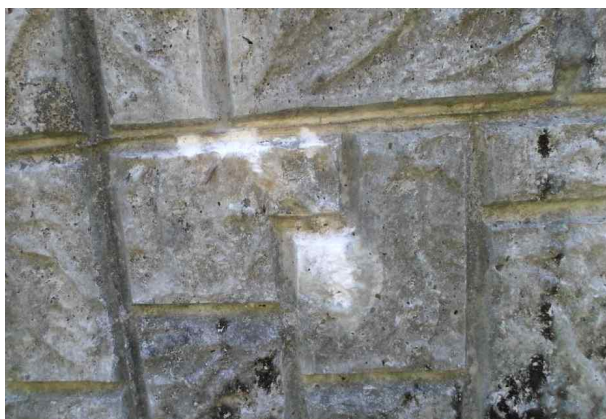
사진번호 059 위치 제2유입유량계실 벽체

내 용 백태 (A=0.1m×0.2m)

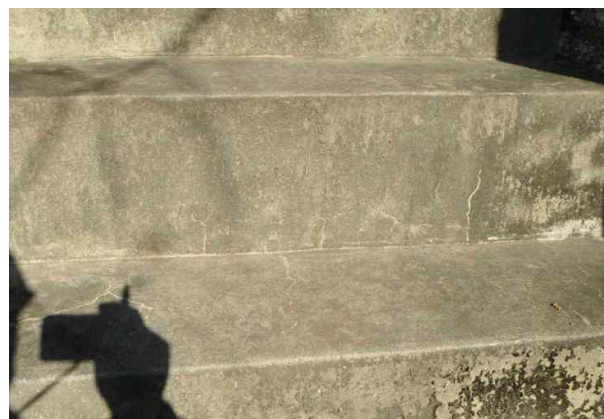
사진번호 060 위치 제2유입유량계실 계단부

내 용 마감 망상균열 (A=1.0m×2.0m)

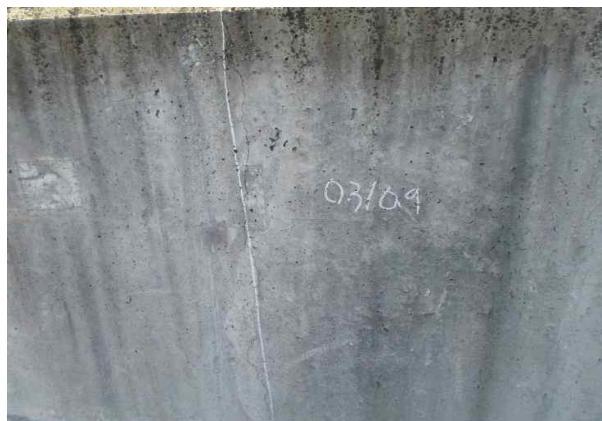
사진번호 062 위치 벽체

내 용 균열 (cw=0.3mm, L=1.8m)

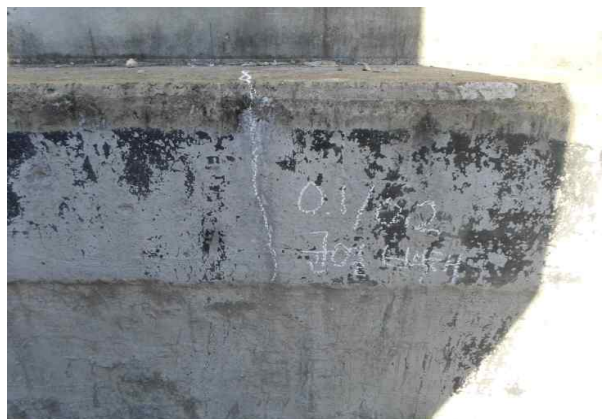
사진번호 064 위치 벽체

내 용 균열/백태 (L=0.2m)

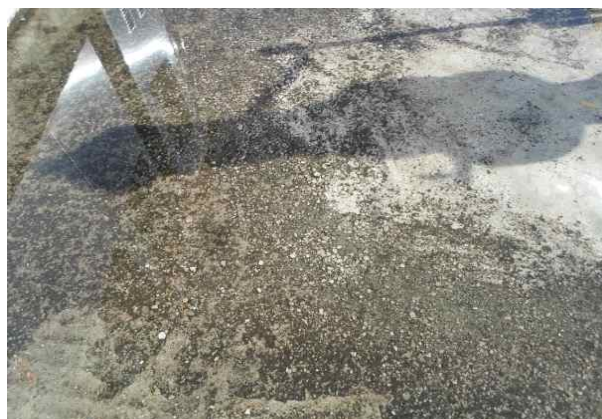
사진번호 066 위치 슬래브 상면

내 용 표면박리 (A=4.0m × 4.0m)

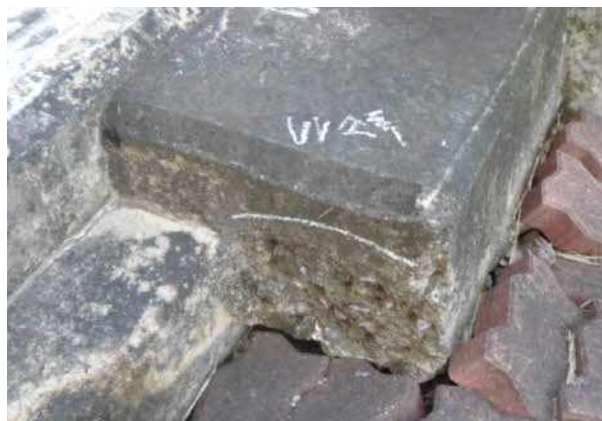
사진번호 068 위치 벽체

내 용 재료분리 (A=0.2m×0.3m)

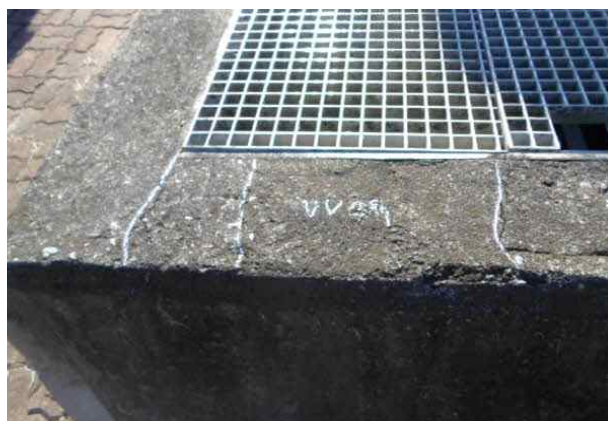
사진번호 069 위치 벽체

내 용 균열 (cw=0.2mm, L=0.2m, 2ea)

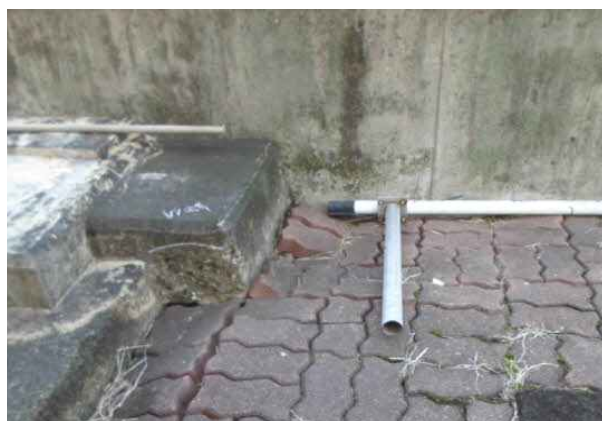
사진번호 070 위치 주변 지반

내 용 블록 침하 (A=1.0m×1.0m)

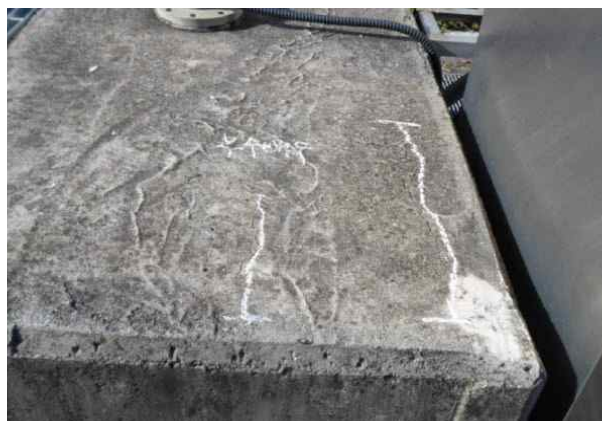
사진번호 072 위치 슬래브 상면

내 용 균열 (cw=0.3mm, L=0.3m, 2ea)

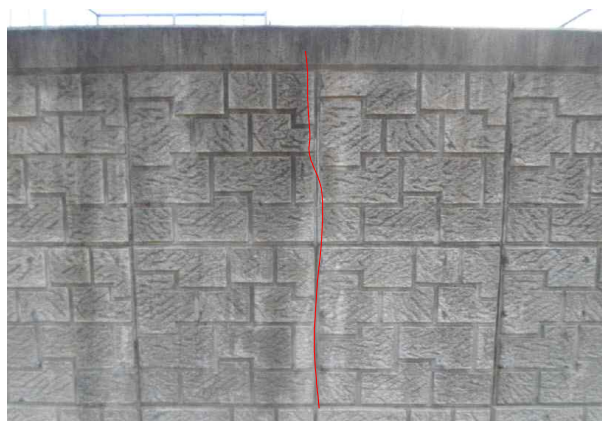
사진번호 074 위치 외부 벽체

내 용 균열 (cw=0.3mm L=1.0m)

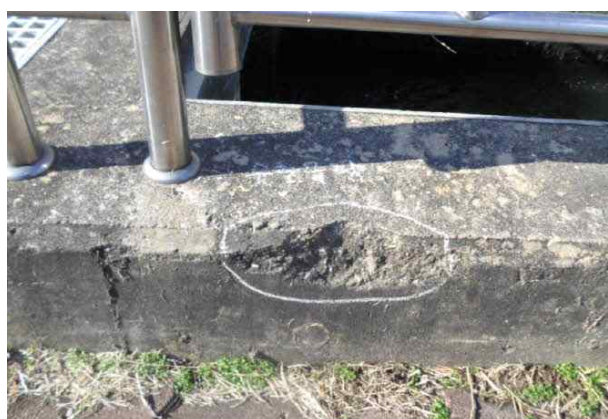
사진번호 077 위치 벽 체

내 용 콘크리트 파손 (A=0.1m×0.2m)

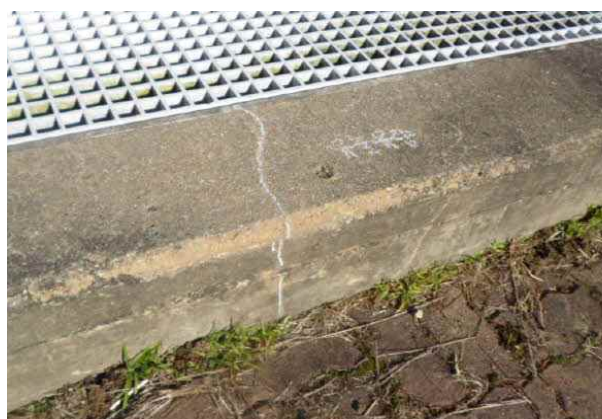
사진번호 078 위치 벽 체

내 용 균열 (cw=0.2mm, L=0.5m)

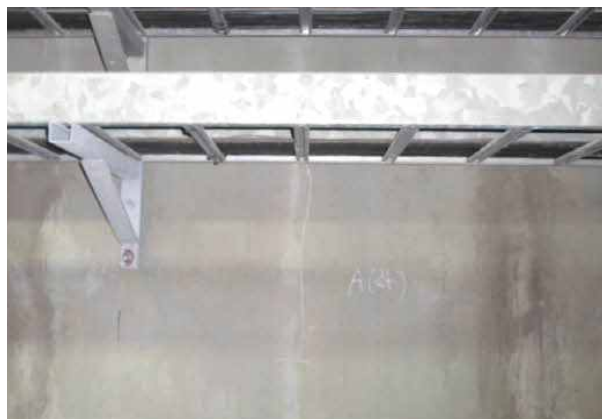
| 사진번호 | 080 | 위치 | A-Line Sta.28.0m 좌벽 |

| 내 용 | 균열 (cw=0.2mm L=1.5m) | | |

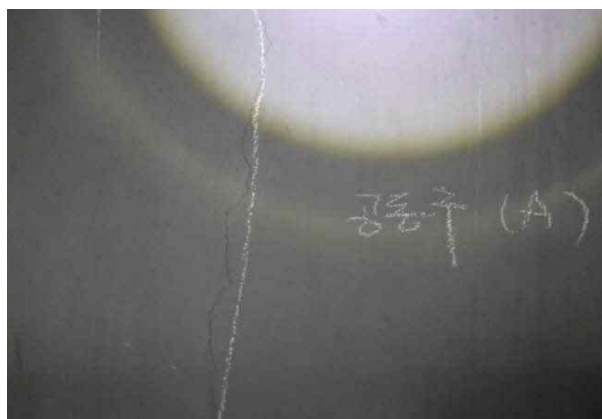
| 사진번호 | 082 | 위치 | A-Line Sta.77.0m 우벽 |

| 내 용 | 균열 (cw=0.3mm, L=2.4m) | | |

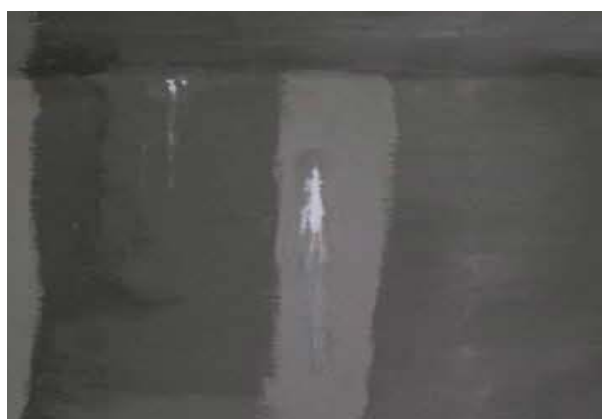
| 사진번호 | 084 | 위치 | A-Line Sta.87.0m 좌벽 |

| 내 용 | 백태 (A=0.1m×0.2m) | | |

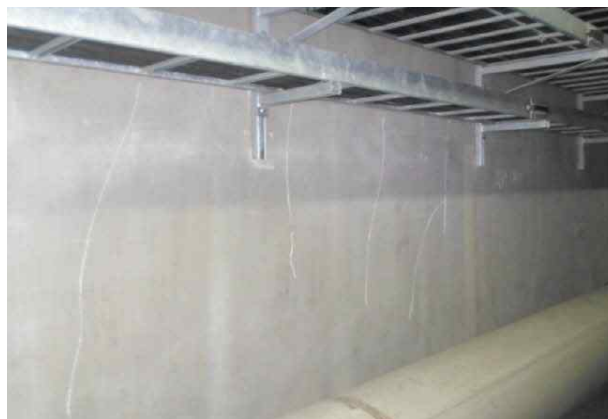
사진번호 085 위치 A-Line Sta.90.0m 좌벽

내 용 균열 (cw=0.2mm, L=1.5m, 8ea)

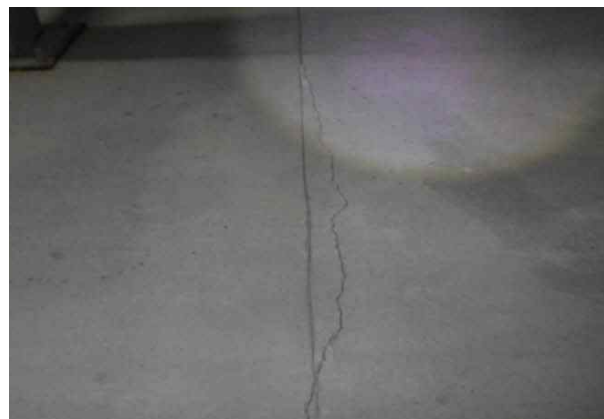
사진번호 086 위치 A-Line Sta.112.0m 바닥

내 용 박리/박락 (A=0.1m×3.2m)

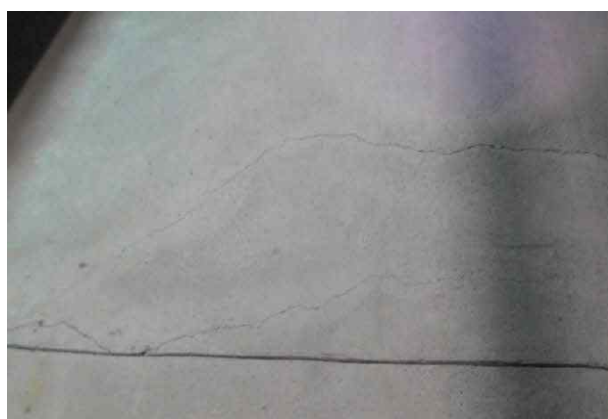
사진번호 089 위치 A-Line Sta.133.0m 바닥

내 용 균열 (cw=1.0mm, L=5.0m)

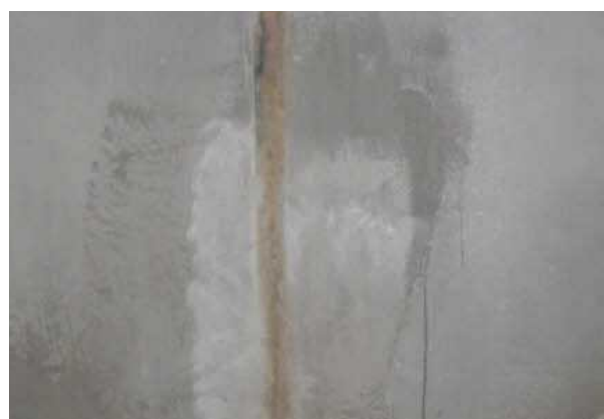
사진번호 090 위치 A-Line Sta.177.0m 좌벽

내 용 균열/백태 (L=0.2m)

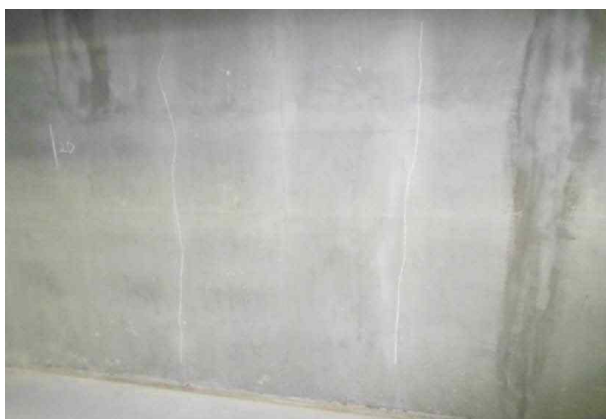
사진번호 093 위치 B-Line Sta.21.0m 좌벽

내 용 균열 (cw=0.2mm, L=3.0m, 2ea)

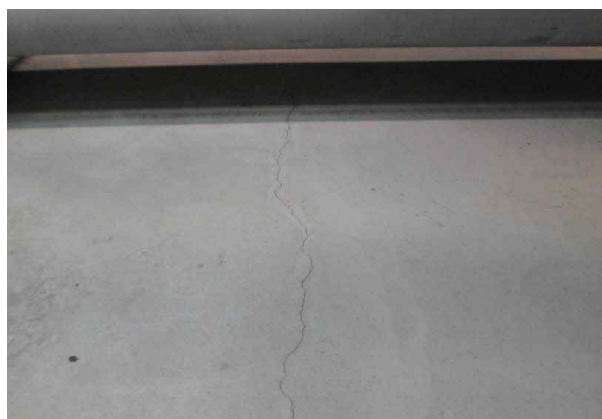
사진번호 094 위치 B-Line Sta.32.0m 바닥

내 용 균열 (cw=1.0mm, L=3.6m)

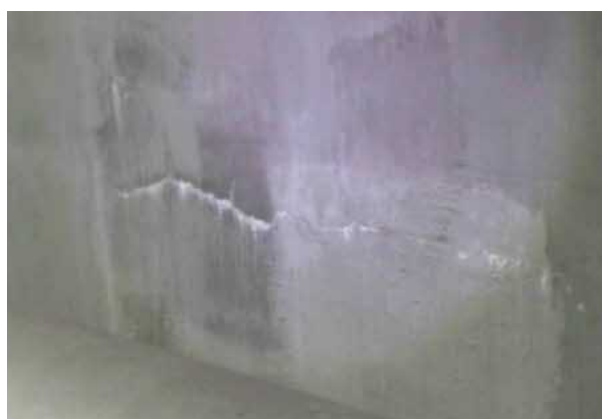
사진번호 096 위치 B-Line Sta.33.0m 우벽

내 용 균열/백태 (L=1.0m)

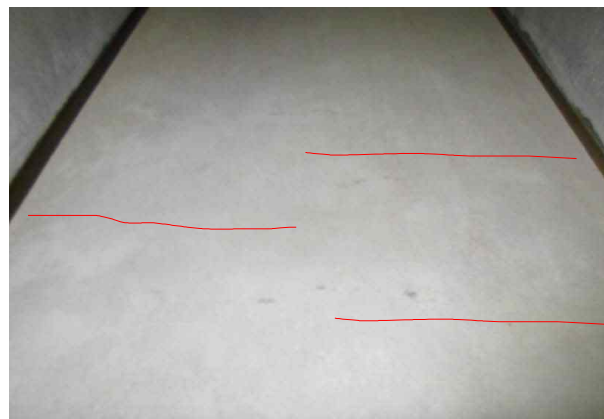
| 사진번호 | 098 | 위치 | C-Line Sta.15.0m 바닥 |

| 내 용 | 균열 (cw=0.2mm L=1.5m, 3ea) | | |

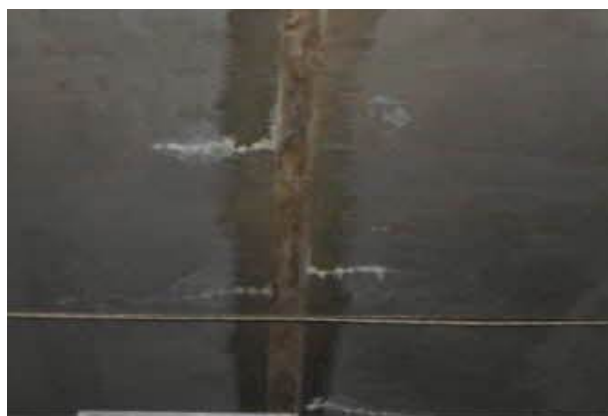
| 사진번호 | 099 | 위치 | C-Line Sta.23.0m 천장 |

| 내 용 | 균열/백태 (L=0.3m, 6ea) | | |

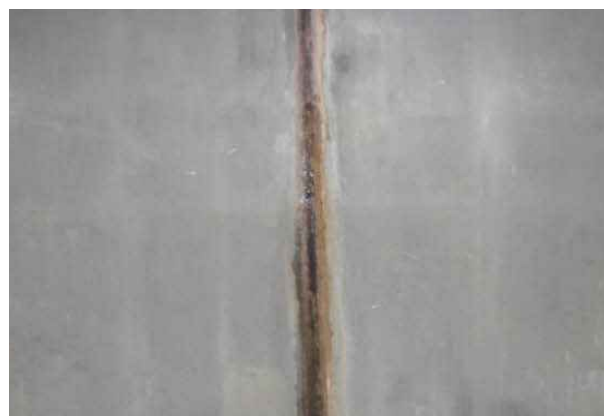
| 사진번호 | 100 | 위치 | C-Line Sta.23.0m 우벽 |

| 내 용 | 조인트 누수 (L=3.0m) | | |

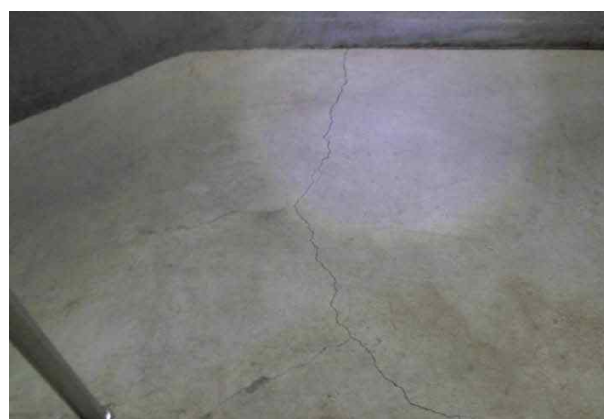
| 사진번호 | 102 | 위치 | C-Line Sta.37.0m 바닥 |

| 내 용 | 균열 (cw=1.0mm, L=3.5m) | | |

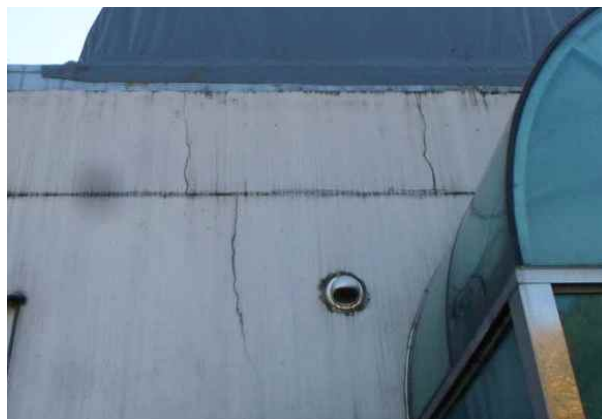
사진번호 104 위치 외부벽체

내 용 마감 균열 (cw=0.3mm L=1.0m, 3ea)

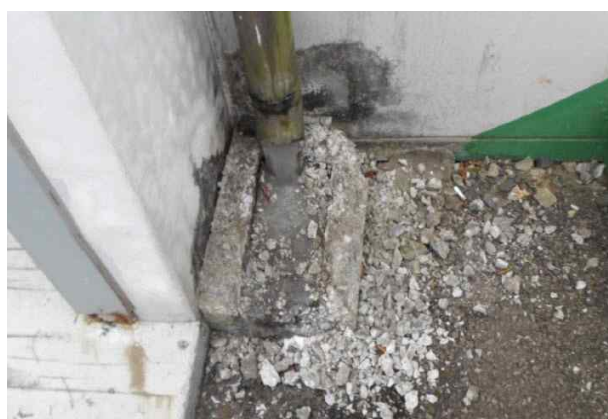
사진번호 107 위치 외부벽체

내 용 배수관 우수받이 박리/박락 (1ea)

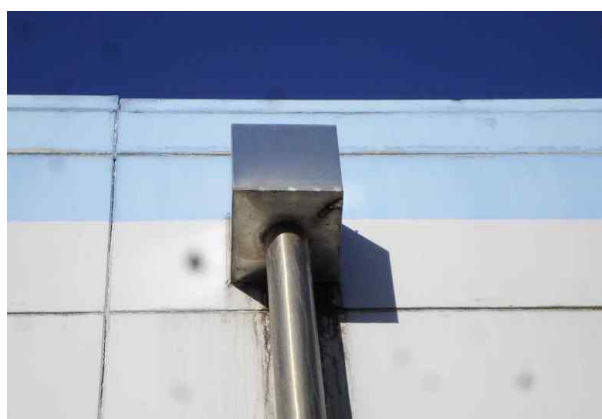
사진번호 108 위치 외부벽체

내 용 집수구 이음부 누수

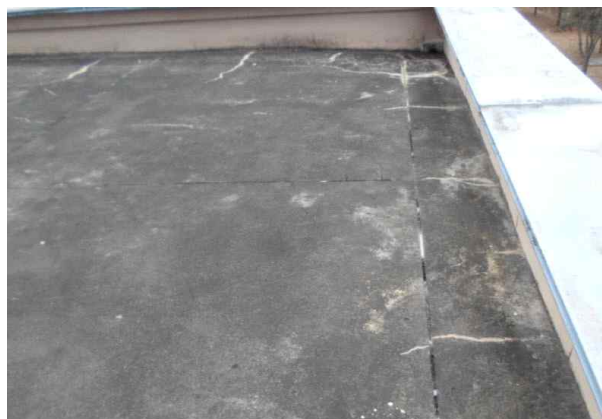
사진번호 110 위치 옥상층 바닥

내 용 마감 균열 (cw=0.3mm L=1.0m, 24ea)

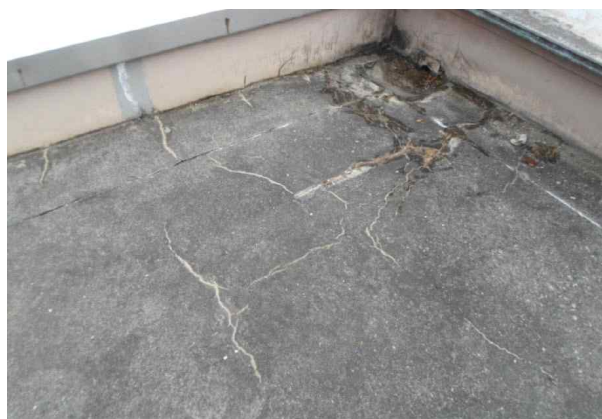
사진번호 112 위치 옥상층 바닥

내 용 마감 망상균열 (A=2.0m×2.0m)

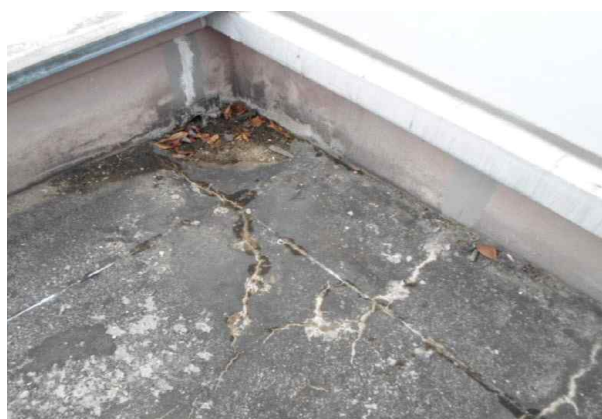
사진번호 114 위치 옥상층 바닥

내 용 마감 망상균열 (A=1.5m×1.5m)

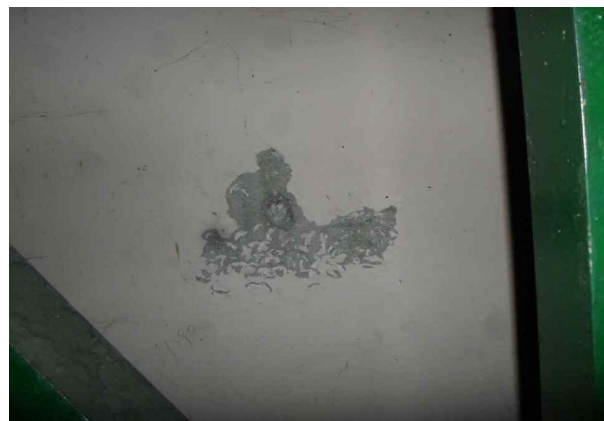
사진번호 116 위치 2층 내부 벽체

내 용 마감 몰탈 파손 (A=0.1m×0.2m)

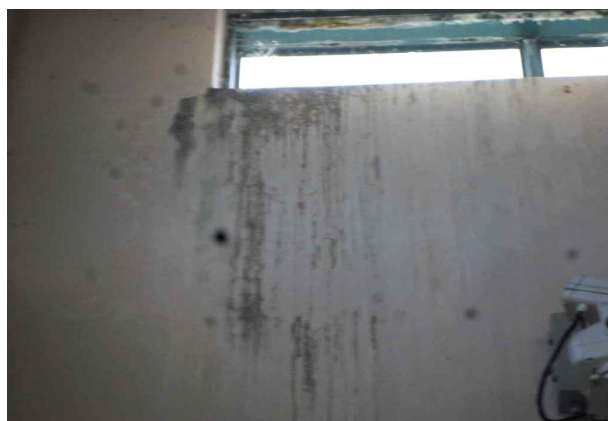
사진번호 117 위치 2층 내부 벽체

내 용 누수흔적 (A=0.3m×1.0m)

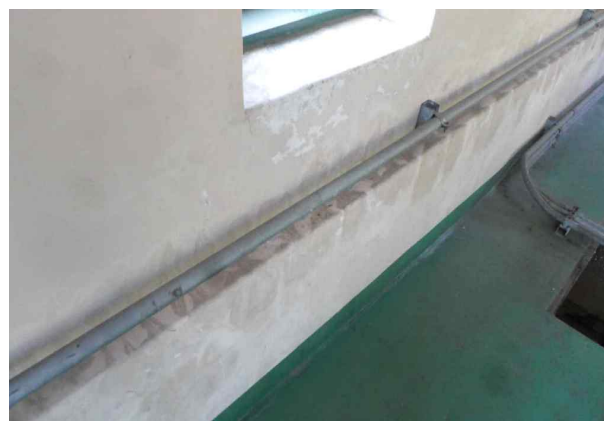
사진번호 118 위치 2층 내부 벽체

내 용 누수흔적 (A=0.5m×3.5m)

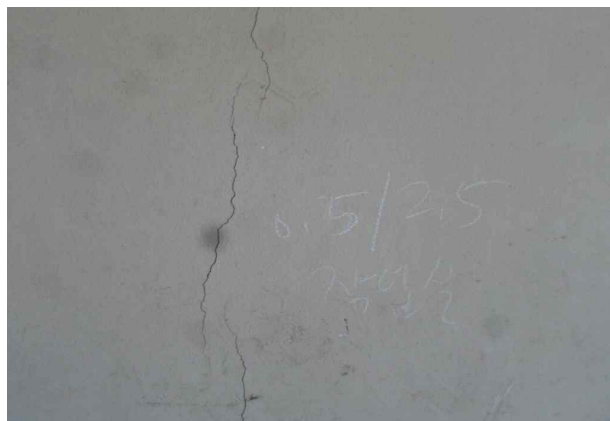
사진번호 121 위치 1층 내부 벽체

내 용 마감 균열 (cw=0.5mm L=2.5m)

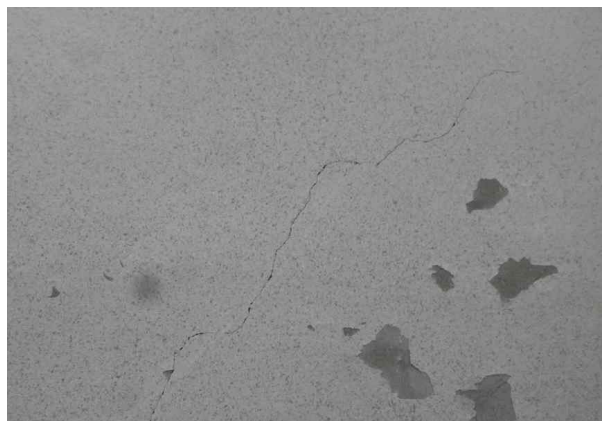
사진번호 122 위치 1층 내부 벽체

내 용 마감 균열 (cw=0.3mm L=0.3m)

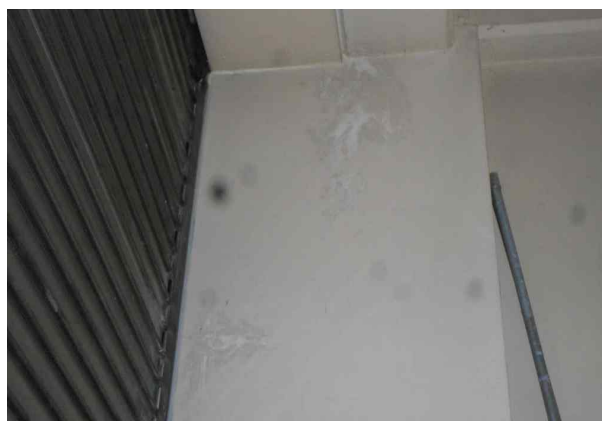
사진번호 124 위치 1층 내부 벽체

내 용 백태 (A=0.5m×1.0m)

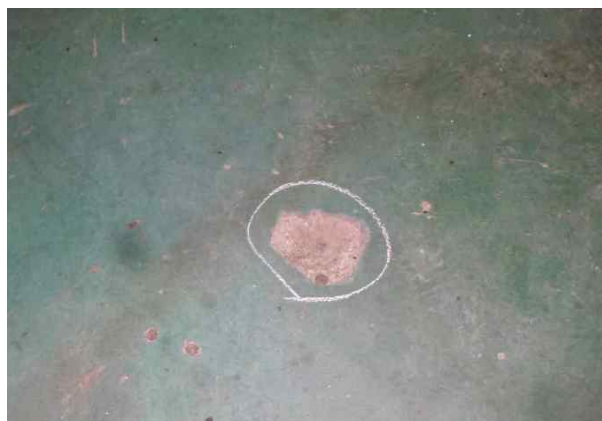
사진번호 126 위치 1층 내부 바닥

내 용 콘크리트 파손 (A=0.2m×0.2m)

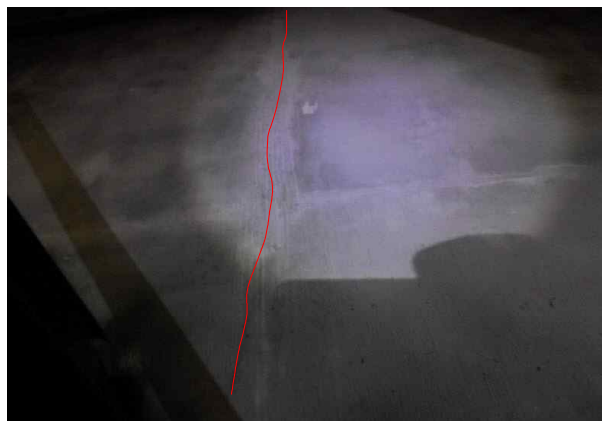
사진번호 128 위치 지하층 벽체

내 용 균열 (cw=0.2mm L=4.0m)

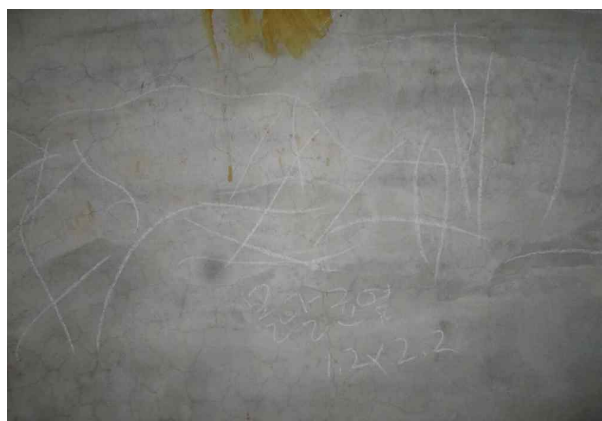
사진번호 130 위치 지하층 벽체

내 용 마감 몰탈균열 (A=1.2m×2.0m)

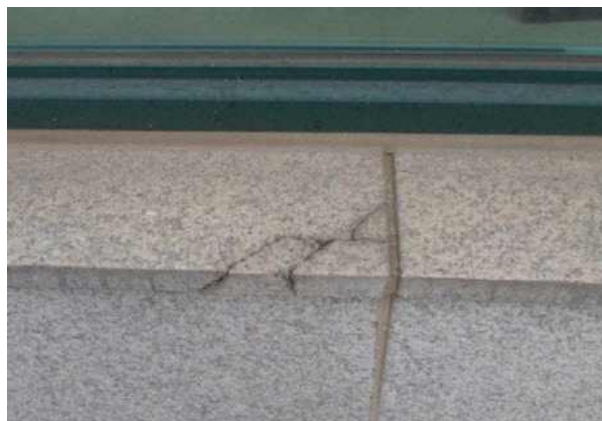
사진번호 134 위치 외부 벽체

내 용 대리석 파손 (A=0.2m×0.2m)

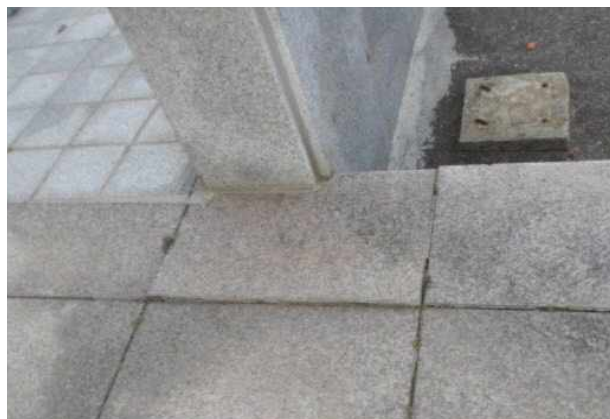
사진번호 135 위치 외부 바닥

내 용 대리석 들뜸 (1ea)

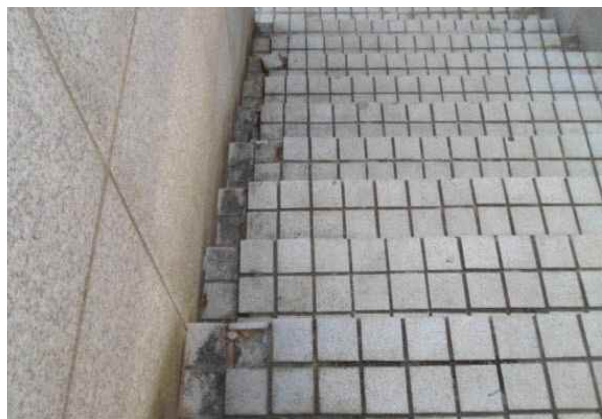
사진번호 136 위치 외부 계단

내 용 타일 탈락 (3ea)

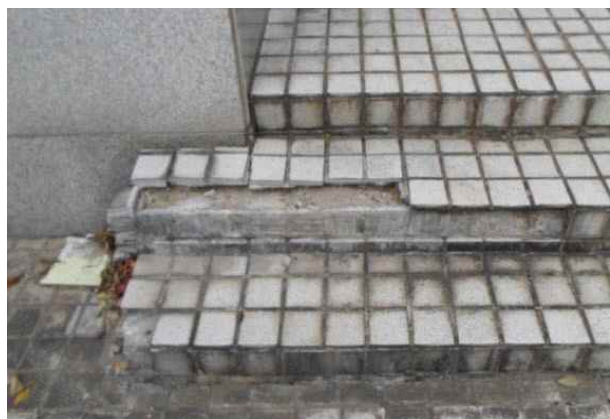
사진번호 137 위치 외부 계단

내 용 타일 탈락 (18ea)

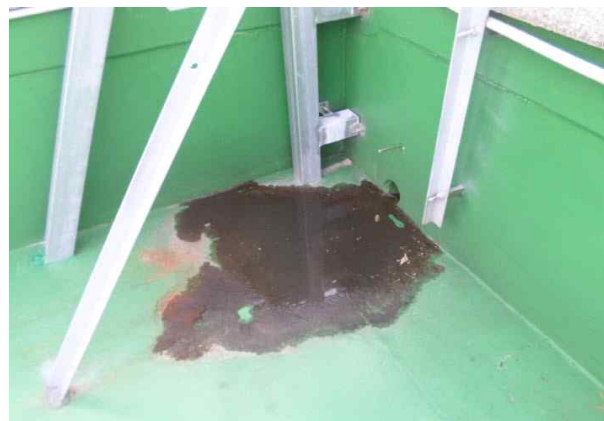
사진번호 140 위치 옥상층(3층) 바닥

내 용 채수 (A=1.0m×1.0m)

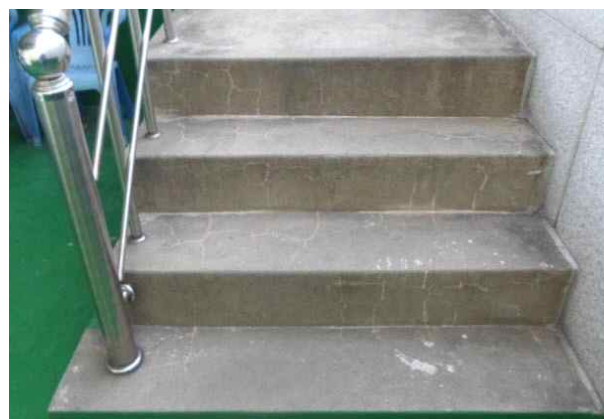
사진번호 142 위치 옥상층(2층) 계단

내 용 마감 망상균열 (A=1.5m×1.5m)

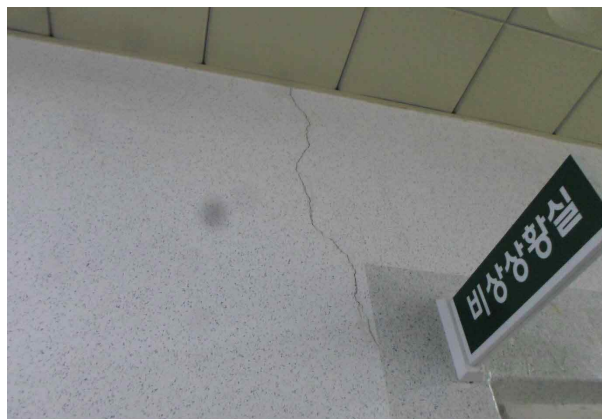
사진번호 146 위치 1층 내부(복도) 벽체

내 용 마감재 균열 (cw=1.0mm, L=1.0m)

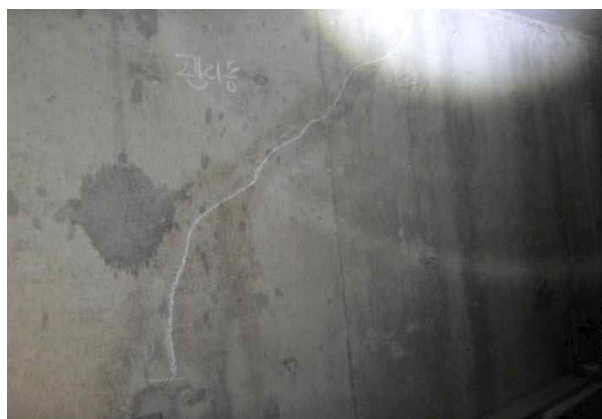
사진번호 148 위치 1층 내부(사장실) 벽체

내 용 마감 균열 (cw=0.2mm, L=0.8m)

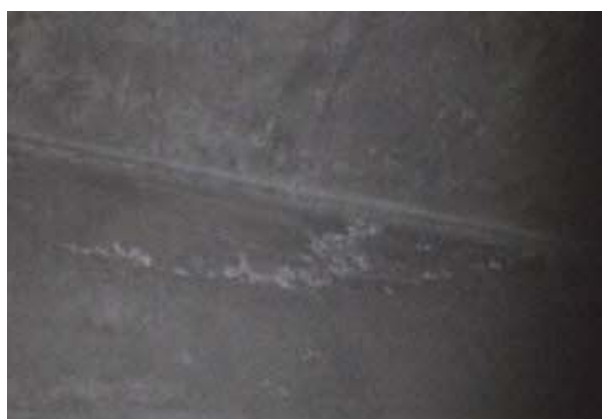
사진번호 150 위치 1층 내부(총무과) 보

내 용 재료분리 (A=0.6m×0.6m)

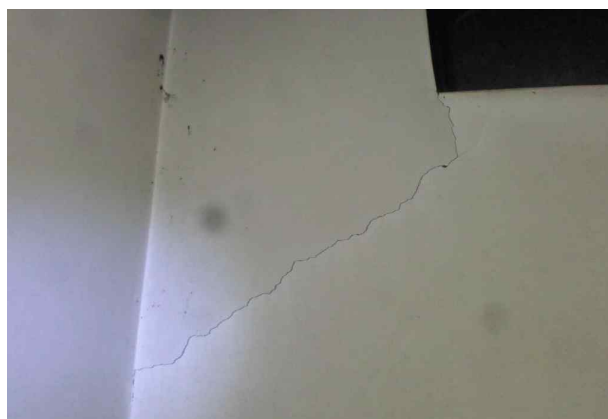
| 사진번호 | 153 | 위치 | 지하층 벽체 |

| 내 용 | 마감 균열 (cw=0.5mm, L=0.8m) | | |

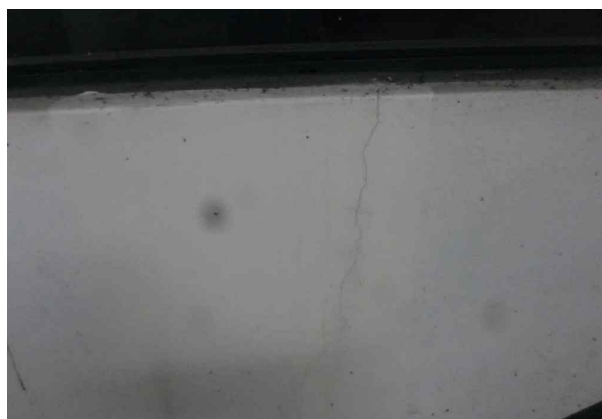
| 사진번호 | 154 | 위치 | 지하층 벽체 |

| 내 용 | 마감 균열 (cw=0.2mm, L=0.6m) | | |

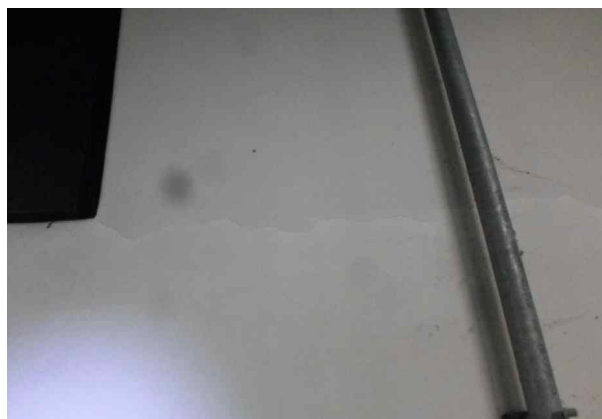
| 사진번호 | 156 | 위치 | 지하층 벽체 |

| 내 용 | 마감 균열 (cw=0.3mm, L=1.2m) | | |

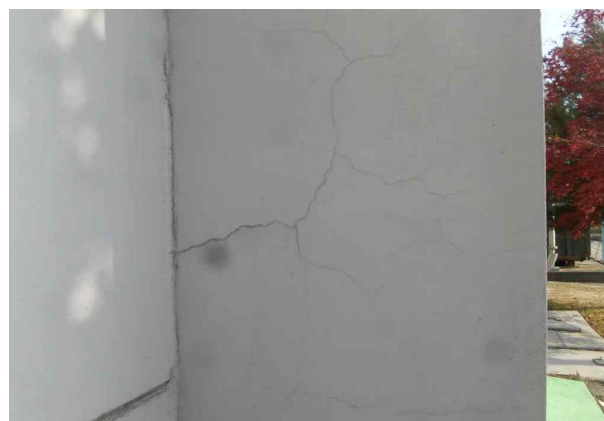
사진번호 158 위치 외부 벽체

내 용 마감 망상균열 ( $A=0.6\text{m} \times 5.0\text{m}$ )

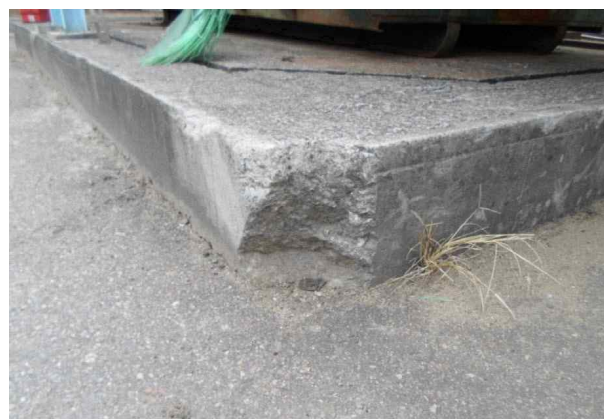
사진번호 160 위치 외부 슬래브

내 용 콘크리트 파손 ( $A=0.3\text{m} \times 0.3\text{m}$ )

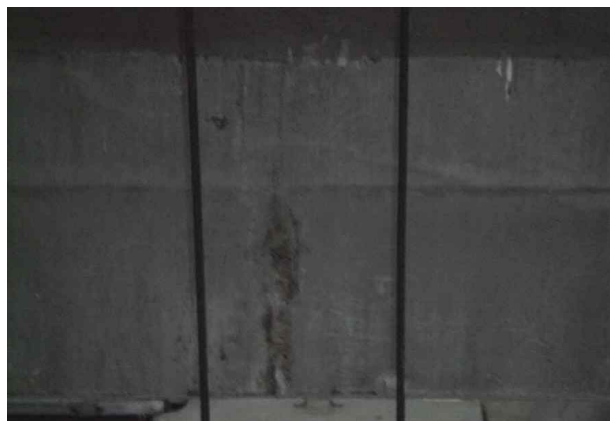
사진번호 163 위치 1층 내부 보

내 용 균열/백태 (L=0.5m)

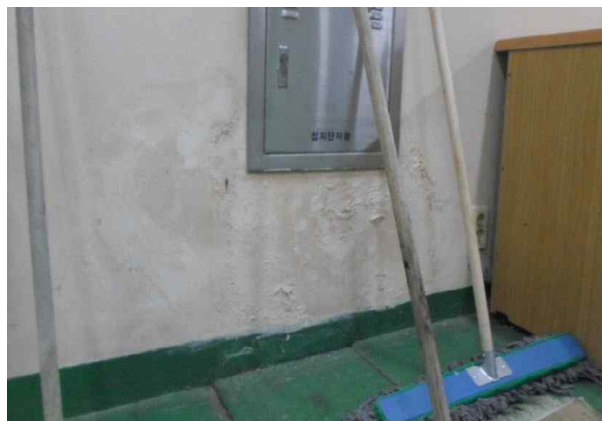
사진번호 164 위치 1층 내부 벽체

내 용 누수흔적 (A=2.0m×1.0m)
