## 경안 공공하수처리시설

시설물명 : 포기식 침사지 (1계열)

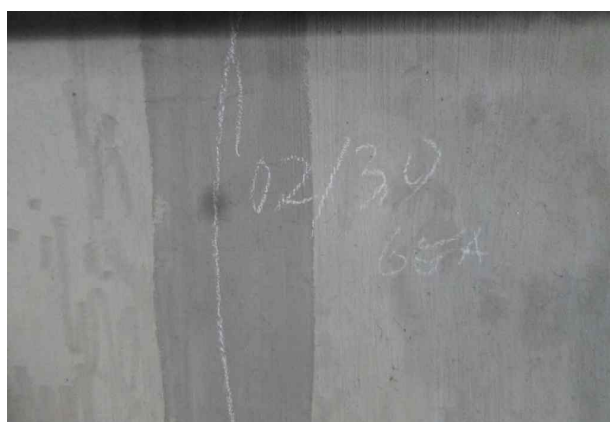
사진번호 167 위치 지하층 벽체

내 용 균열 (cw=0.2mm, L=3.0m, 6ea)

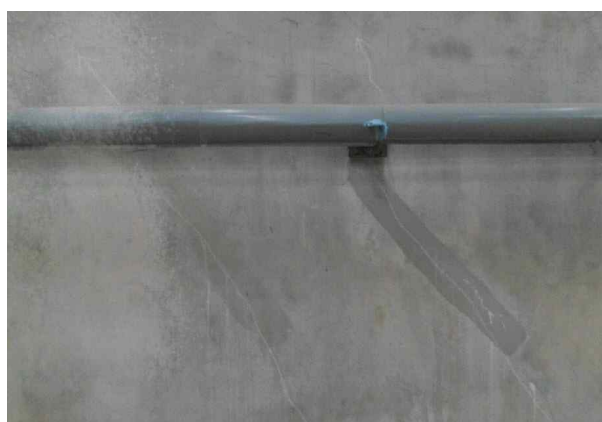
사진번호 168 위치 지하층 벽체

내 용 균열/백태 (L=2.5m, 2ea)

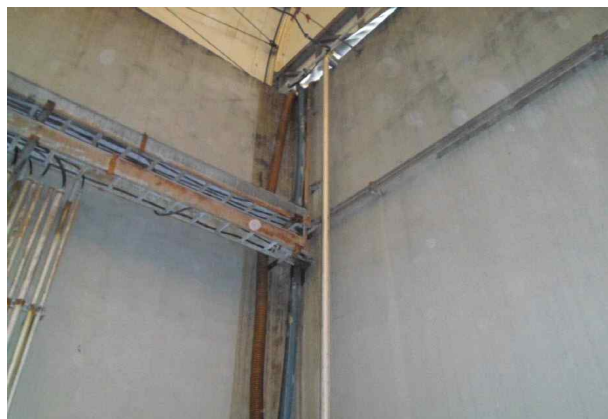
사진번호 169 위치 지하층 바닥

내 용 누수흔적 (A=0.5m×7.0m)

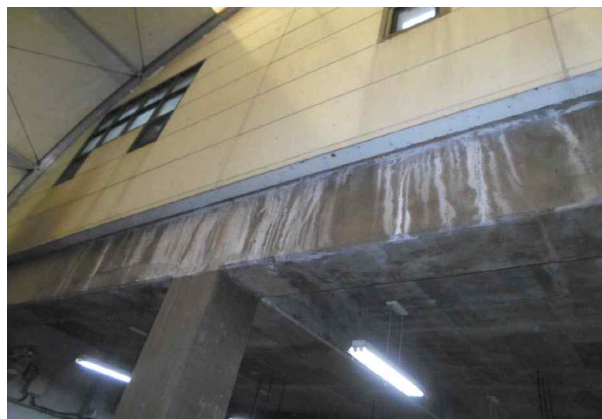
사진번호 170 위치 지하층 보

내 용 백태 (A=0.6m×12.0m)

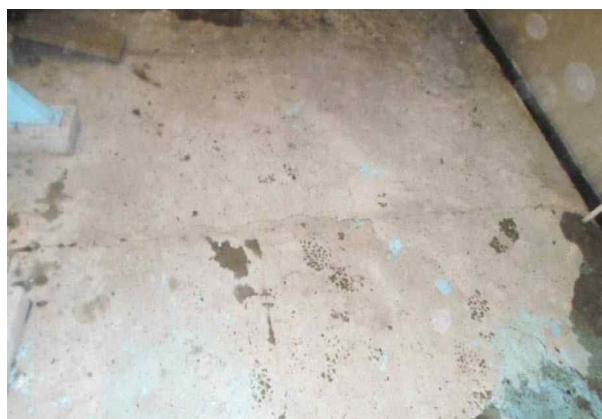
사진번호 172 위치 지하층 바닥

내 용 균열 (cw=0.2mm, L=6.0m)

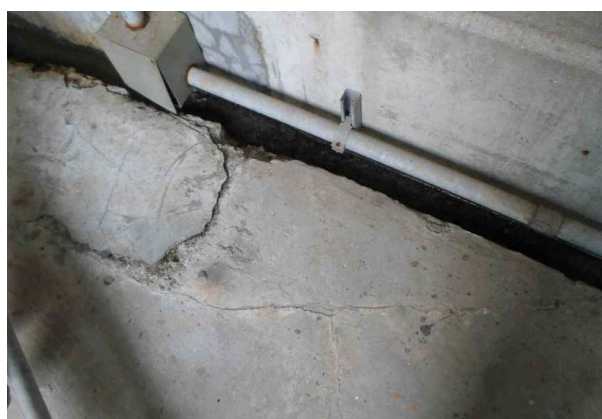
사진번호 174 위치 지하층 바닥

내 용 박리/박락 (A=0.3m×2.5m)

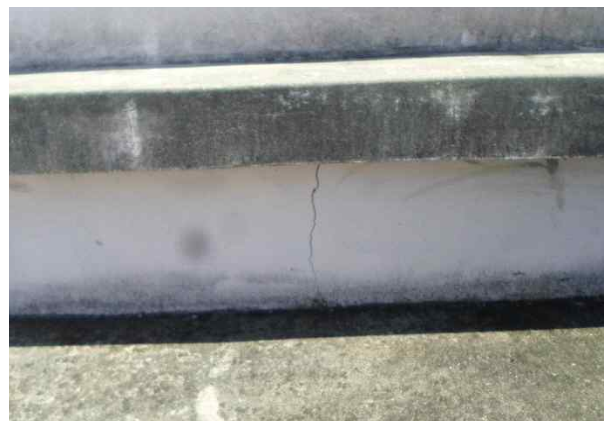
사진번호 182 위치 여과지1 옥상층 벽체

내 용 마감 균열 (cw=0.3mm, L=0.3m)

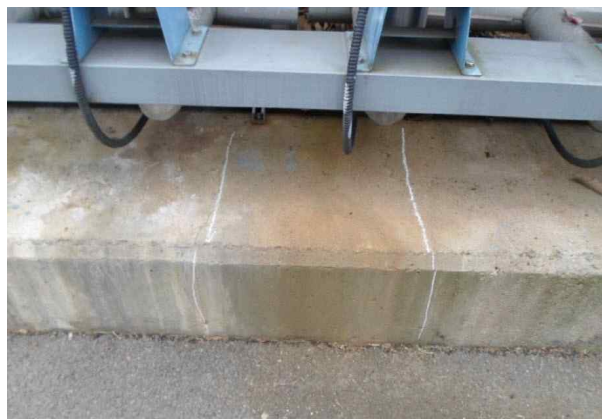
| 사진번호 | 188 | 위치 | 여과지 외부 슬래브 상면 |

| 내 용 | 균열 (cw=0.2mm, L=0.8m, 2ea) | | |

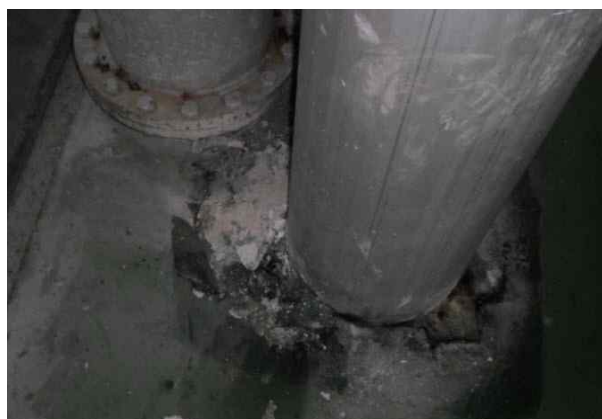
| 사진번호 | 190 | 위치 | 여과지1 1층 내부 바닥 |

| 내 용 | 박리/박락 (A=0.5m × 0.5m) | | |

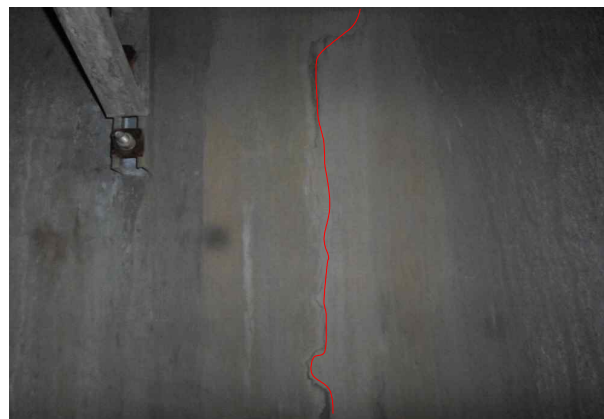
사진번호 194 위치 여과지2 지하층 벽체

내 용 균열 (cw=0.2mm, L=1.0m)

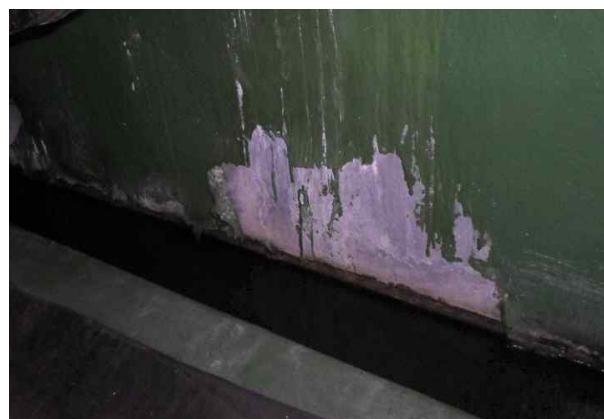
사진번호 196 위치 여과지2 지하층 벽체

내 용 도장박리 (A=0.5m×0.5m)

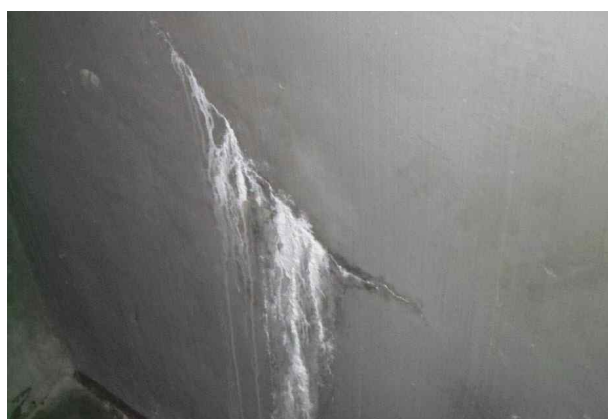
사진번호 197 위치 여과지2 지하층 벽체

내 용 균열/백태 (L=0.5m)

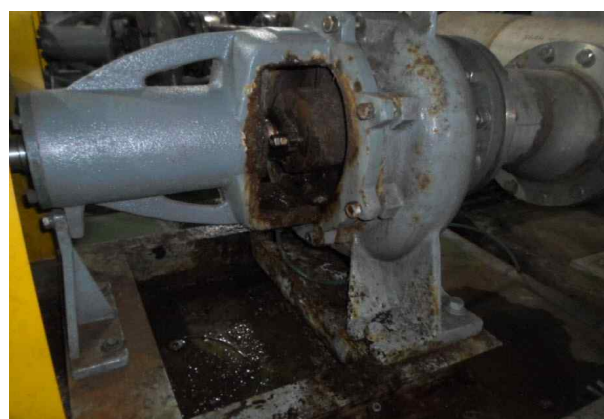
사진번호 198 위치 여과지2 지하층

내 용 펌프배관 경미한 누수 및 부식

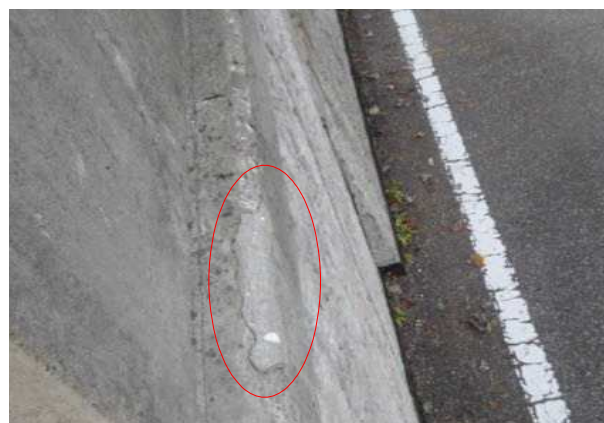
| 내 용 | 외부 전경 | | | 내 용 | 박리/박락 (A=0.1m×0.3m) | | |

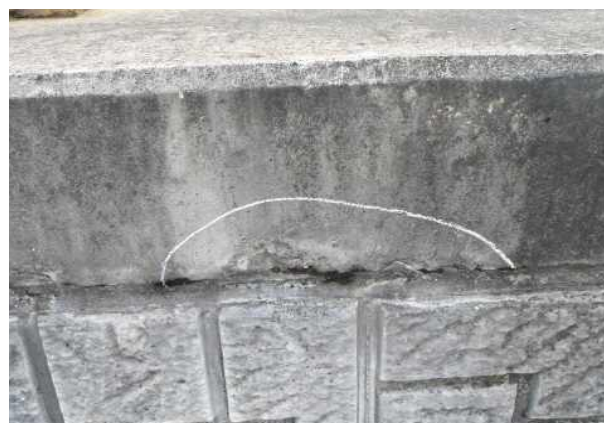
사진번호 206 위치 외부 벽체

내 용 박리/박락 ( $A=0.1\text{m} \times 0.1\text{m}$ , 2ea)

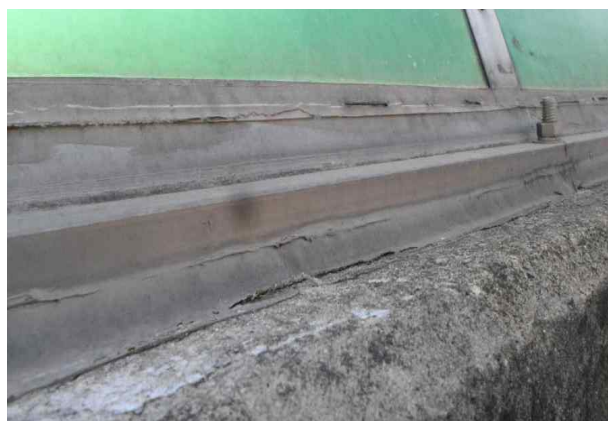
사진번호 207 위치 외부

내 용 투광창 이음부 실링재 열화 ( $L=8.0\text{m}$ )

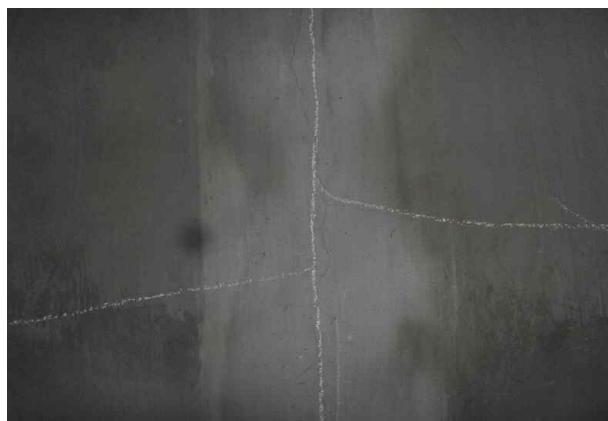
사진번호 209 위치 내부 벽체

내 용 균열 ( $cw=0.2\text{mm}$ ,  $L=7.0\text{m}$ )

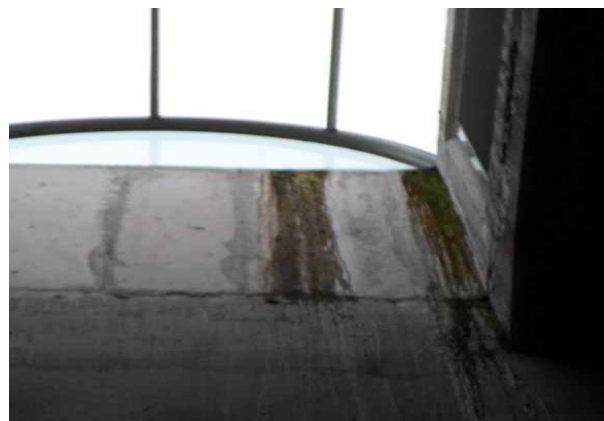
사진번호 210 위치 내부

내 용 누수흔적 ( $A=0.5\text{m} \times 5.0\text{m}$ , 2ea)

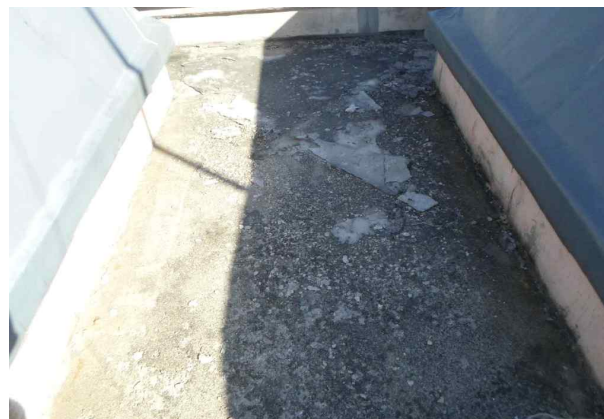
사진번호 212 위치 기존구조물 옥상층 바닥

내 용 마감 박리/들뜸 (A=3.0m×11.5m)

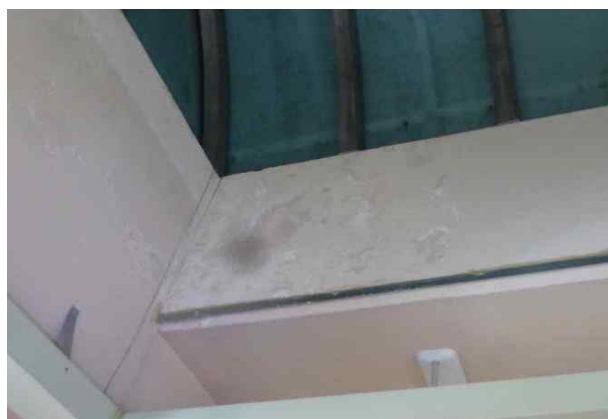
사진번호 213 위치 기존구조물 1층 내부 천장

내 용 누수흔적 (A=1.0m×2.7m, 3ea)

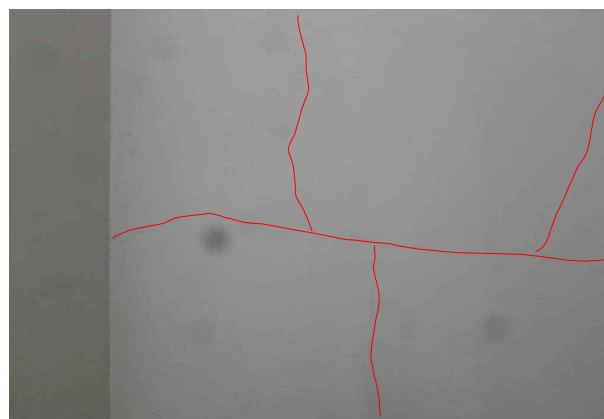
사진번호 214 위치 기존구조물 1층 내부 벽체

내 용 마감 망상균열 (A=1.2m×15.4m)

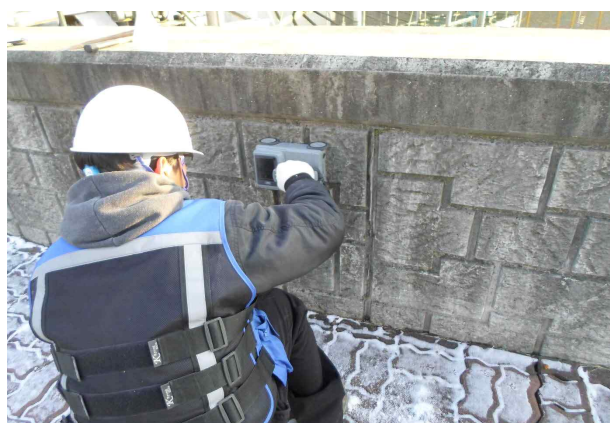
사진번호 219 위치 벽체

내 용 철근탐사 시험

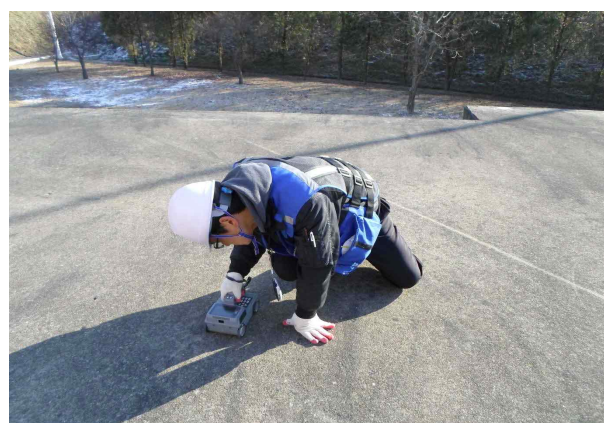
사진번호 220 위치 상면

내 용 철근탐사 시험
