## 광주하수처리장

시설물명: 침사지

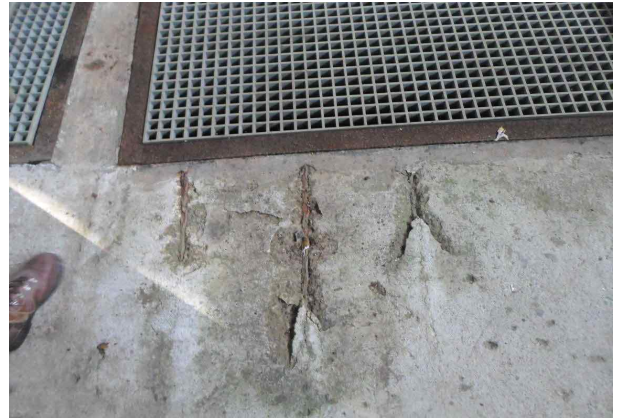
| 사진번호 | 002 | 위치 | 바닥 |

| 내 용 | 철근노출 (A=0.5m×0.6m) | | |

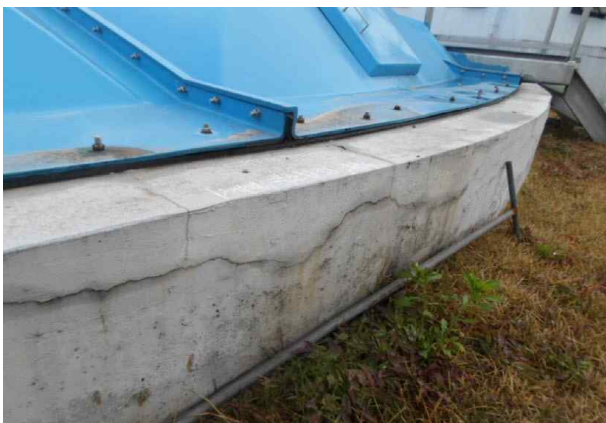
| 사진번호 | 008 | 위치 | 1계열 #1 벽체 |

| 내 용 | 횡방향 균열 (CW=0.2mm, L=50.3m) | | |

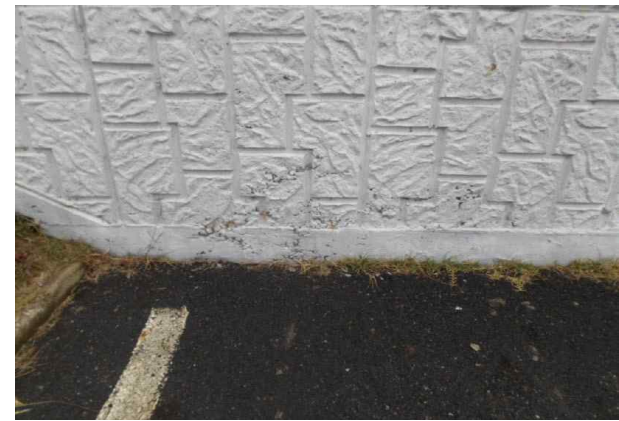
| 사진번호 | 009 | 위치 | 1계열 #1 벽체 |

| 내 용 | 재료분리 (A=0.5m×1.5m) | | |

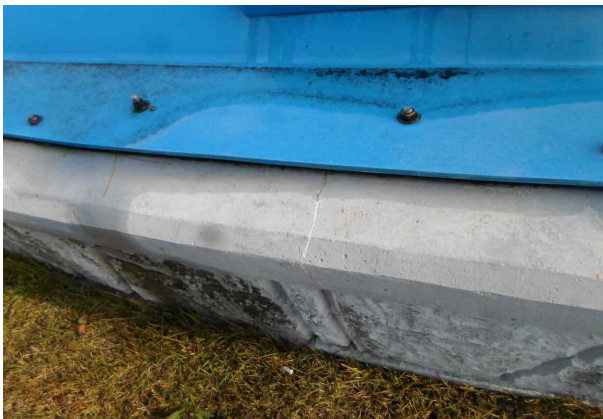
| 광주하수처리장 | | | | 시설물명: 최초침전지 | | | |
|---|---|---|---|---|---|---|---|
| 내 용 | 전경 | | | 내 용 | 균열 (CW=0.1mm, L=0.5m, 42EA) | | |

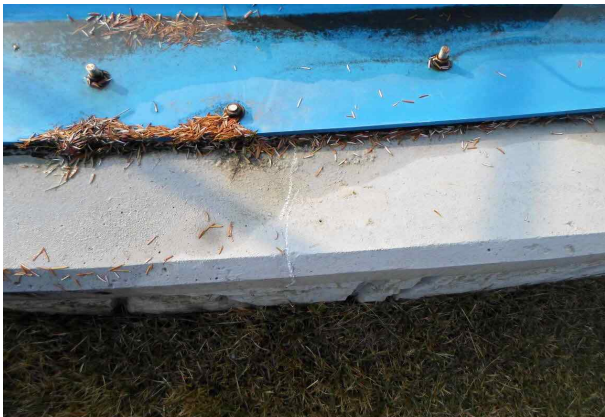
| 광주하수처리장 | | | | 시설물명: 최초침전지 | | | |
|---|---|---|---|---|---|---|---|
| 내 용 | 균열 (CW=0.1mm, L=0.3m, 40EA) | | | 내 용 | 균열 (CW=0.3mm, L=2.0m) | | |

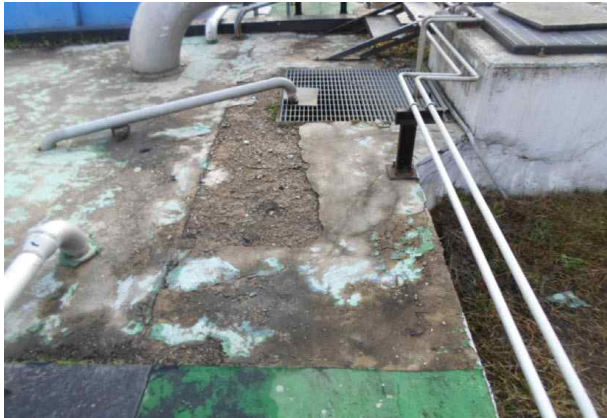
사진번호 020 위치 1계열 슬래브

내 용 박리, 박락 (A=1.5m×4.0m)

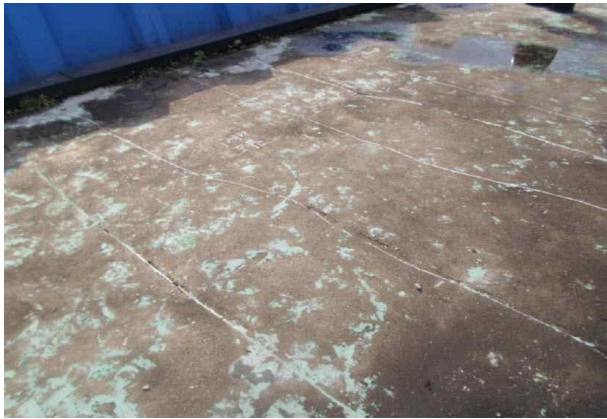
사진번호 021 위치 1계열 슬래브

내 용 균열 (Cw=0.2mm, L=4.0m, 7EA)

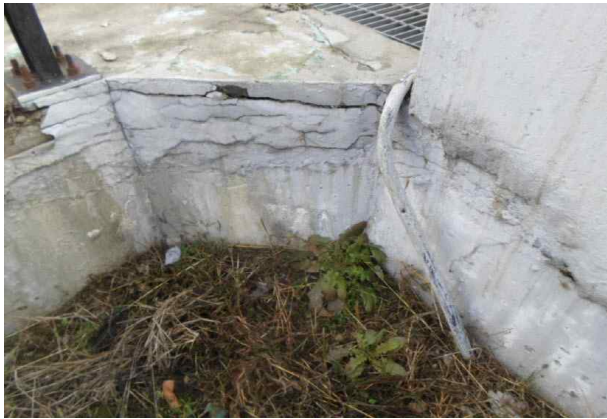
사진번호 022 위치 1계열 벽체

내 용 백태 (A=0.2m×0.2m)

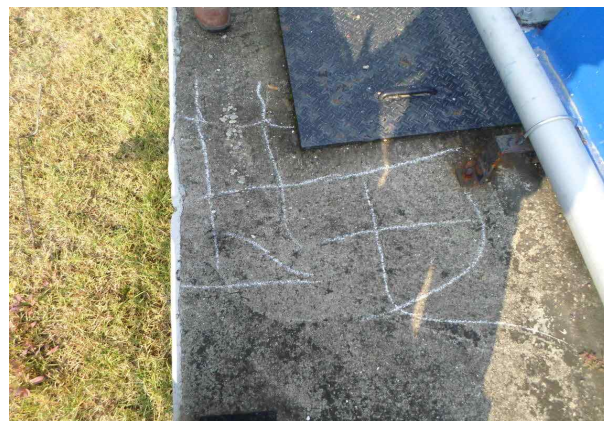
사진번호 026 위치 2계열 슬래브

내 용 망상균열 ( $A=0.8\text{m} \times 5.4\text{m}$ )

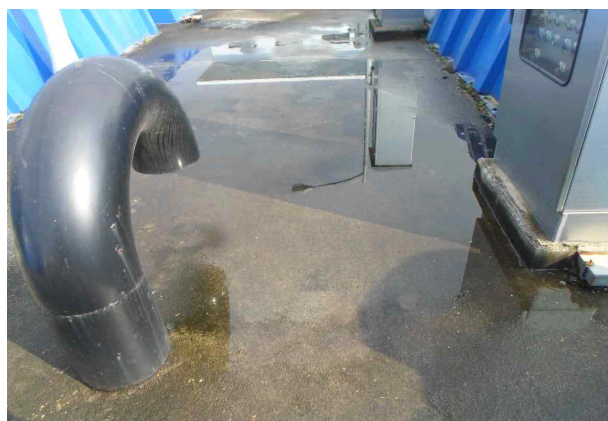
사진번호 027 위치 2계열 슬래브

내 용 채수 ( $A=2.0\text{m} \times 14.0\text{m}$ )

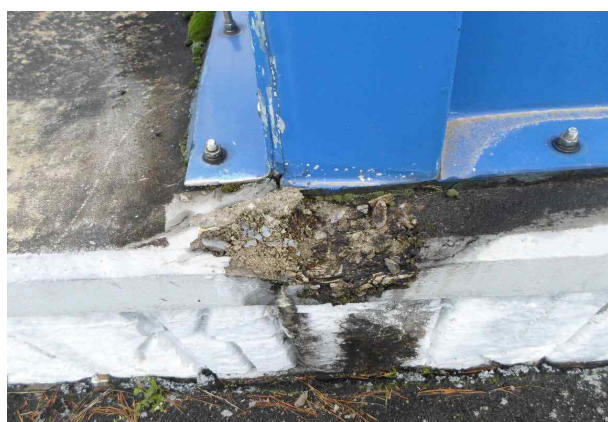
사진번호 029 위치 2계열 벽체

내 용 박리, 박락 ( $A=0.2\text{m} \times 0.2\text{m}$ )

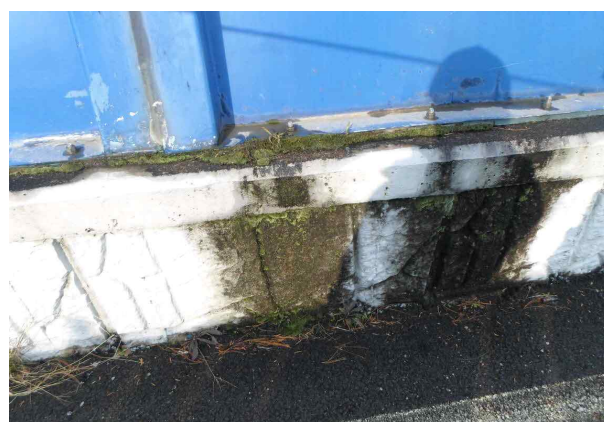
사진번호 030 위치 2계열 벽체

내 용 오염 ( $A=0.3\text{m} \times 0.5\text{m}$ , 20EA)

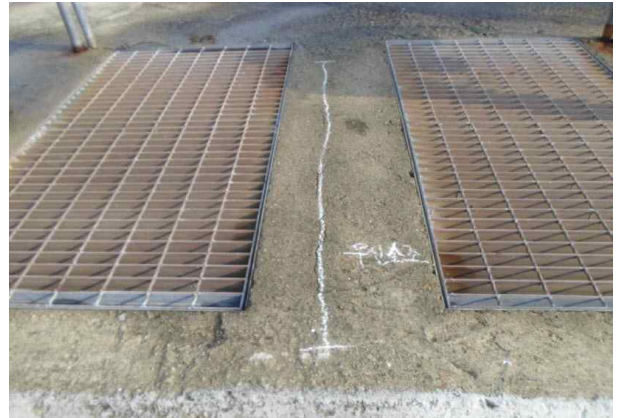
사진번호 032 위치 바닥

내 용 균열 (CW=0.2mm, L=2.0m)

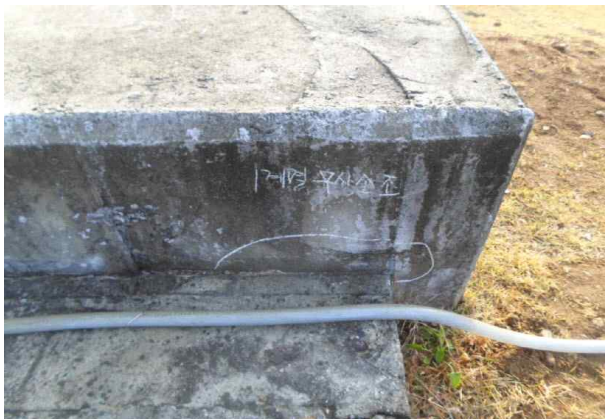
사진번호 033 위치 벽체

내 용 박리 (A=0.2m × 0.5m)

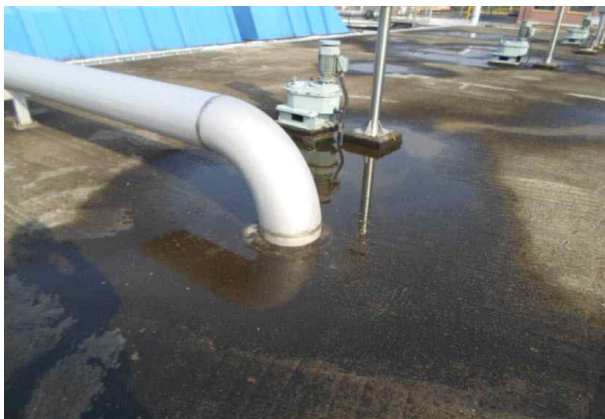
사진번호 035 위치 바닥

내 용 채수 (A=2.0m × 2.0m)

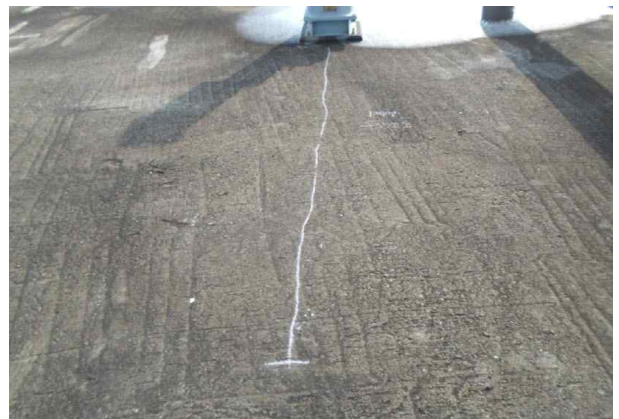
사진번호 036 위치 바닥

내 용 균열 (CW=0.2mm, L=3.2m)

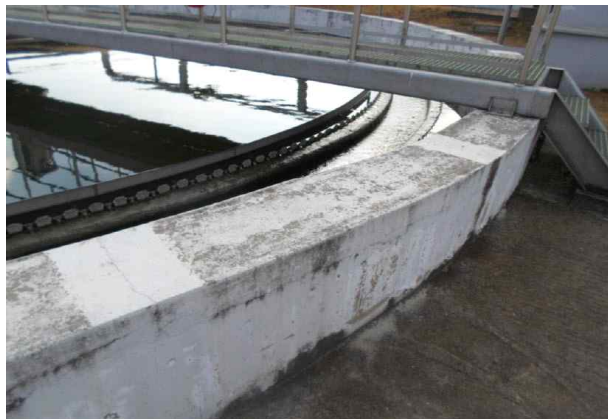
| 광주하수처리장 | | | | 시설물명: 최종침전지 | | | |
|---|---|---|---|---|---|---|---|
| 내 용 | 전경 | | | 내 용 | 도장박리, 망상균열, 백태 (A=52.0m×1.6m) | | |

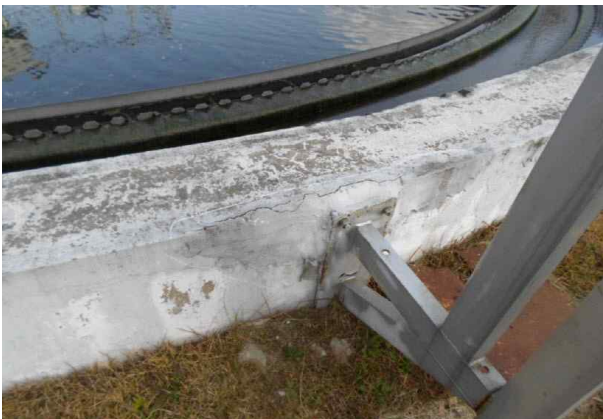
| 광주하수처리장 | | | | 시설물명: 최종침전지 | | | |
|---|---|---|---|---|---|---|---|
| 내 용 | 보수부 박락 (A=0.1m×0.3m) | | | 내 용 | 파손 (A=0.4m×0.8m) | | |

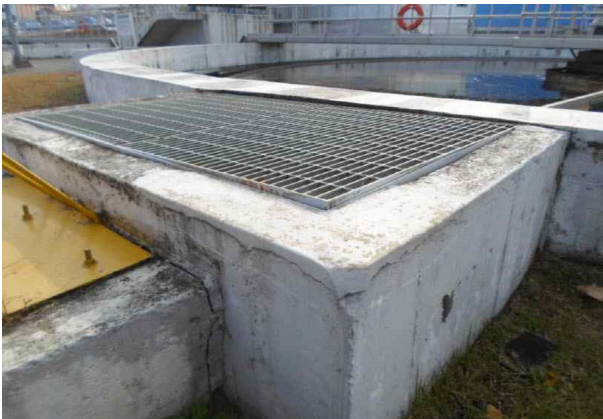
| 광주하수처리장 | | | | 시설물명: 최종침전지 | | | |
|---|---|---|---|---|---|---|---|
| 내 용 | 박리, 박락 (A=0.3m×1.0m) | | | 내 용 | 도장박리, 망상균열, 백태 (A=52.0m×1.5m) | | |

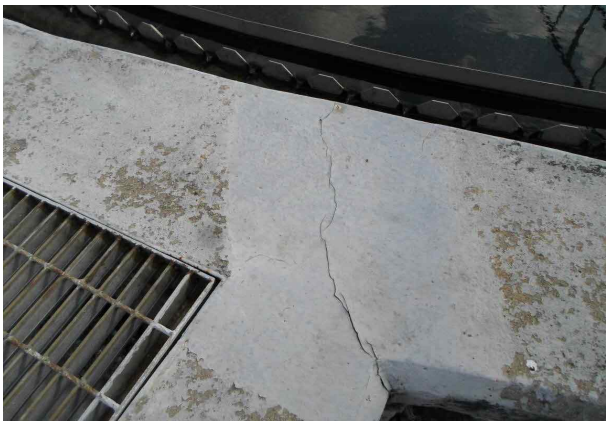
| 사진번호 | 044 | 위치 | 2계열 #1 상면 |

| 내 용 | 균열 (cw=0.2mm, L=0.5m) |

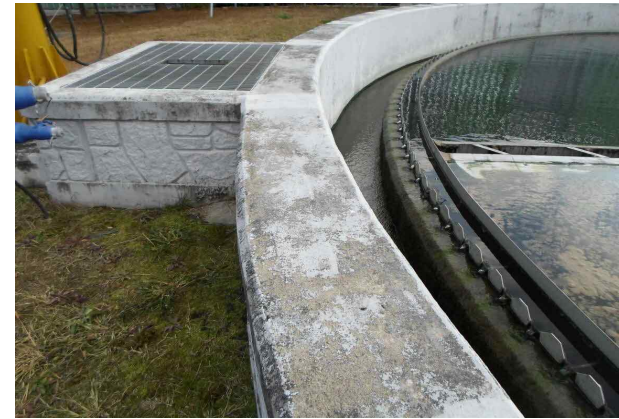
| 사진번호 | 045 | 위치 | 2계열 #1 벽체 |

| 내 용 | 도장박리 (A=52.0m×1.6m) |

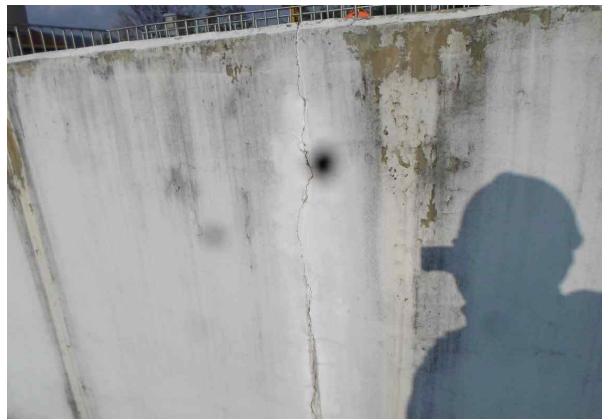
사진번호 050 위치 1층 벽체

내 용 균열 (cw=0.3mm, L=1.2m)

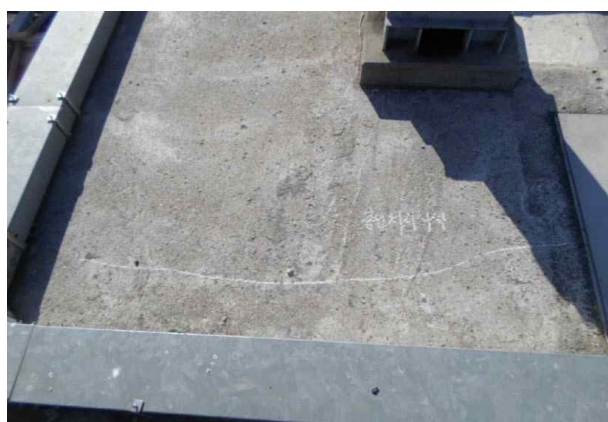
사진번호 059 위치 바닥

내 용 균열 (cw=0.2mm, L=1.5m)

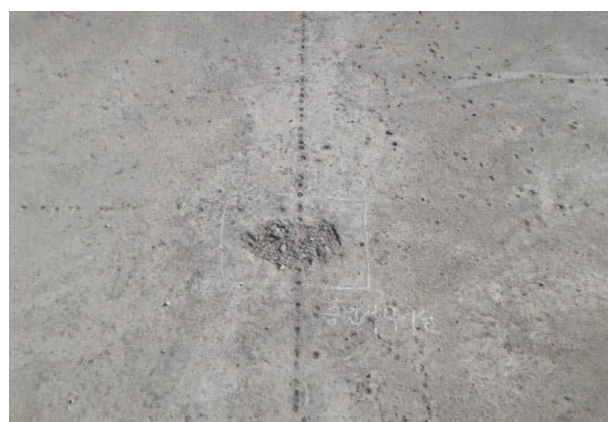
사진번호 060 위치 바닥

내 용 파손 (A=0.2m×0.2m)

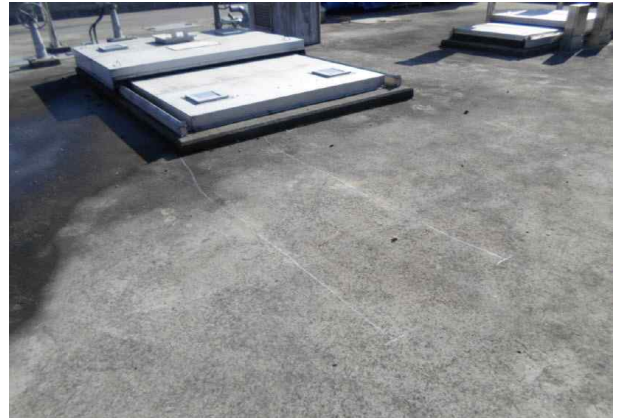
| 사진번호 | 062 | 위치 | 바닥 |

| 내 용 | 균열 (cw=0.2mm, L=2.5m, 2EA) | | |

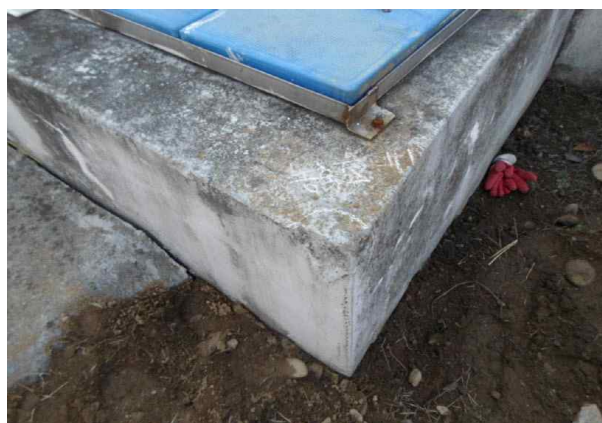
사진번호 068 위치 #1 벽체

내 용 파손 ( $A=0.1\text{m} \times 0.1\text{m}$ )

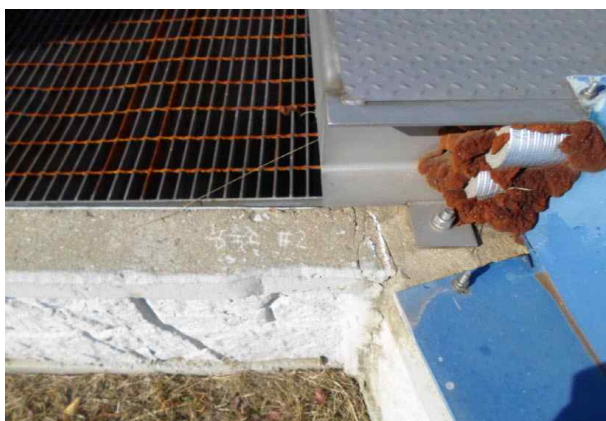
사진번호 069 위치 #2 벽체

내 용 균열 ( $cw=0.3\text{mm}$ ,  $L=0.2\text{m}$ )

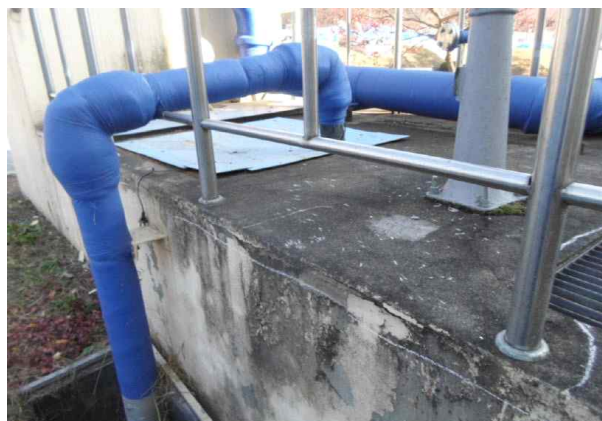
사진번호 072 위치 농축분배조 상면

내 용 들뜸, 박리 ( $A=1.2\text{m} \times 2.0\text{m}$ )

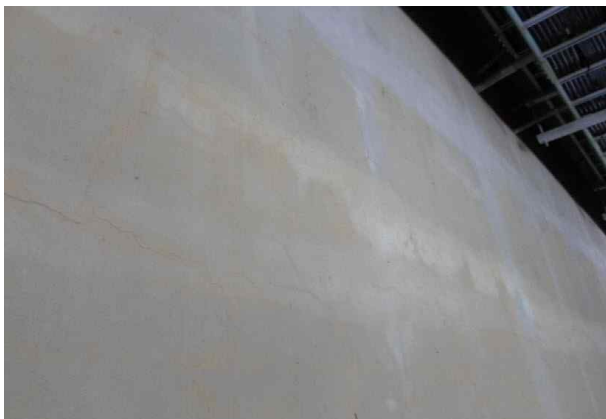
| 내 용 | 망상균열 (A=3.8m × 65.0m) | | | 내 용 | 망상균열 (A=3.8m × 65.0m) | | |

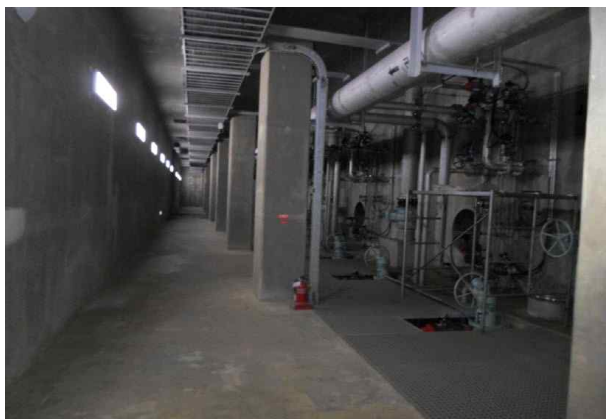
사진번호 079 위치 지하 3층 공동구 전경

내 용 안정화 녹 미생성 (A=1.0m×1.2m)

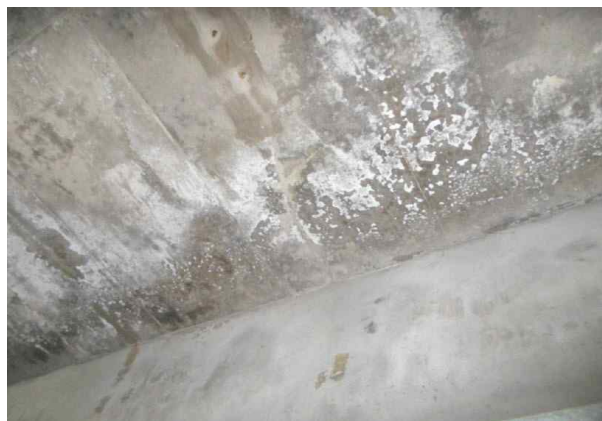
사진번호 086 위치 천장

내 용 백태 (A=4.0m×25.0m)

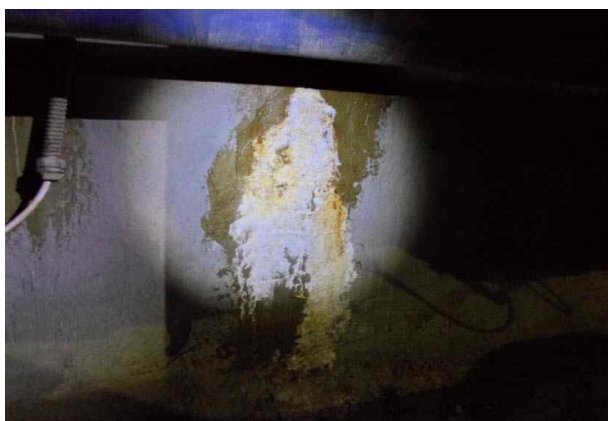
사진번호 087 위치 우측 벽체

내 용 백태 (A=0.3m×0.7m)

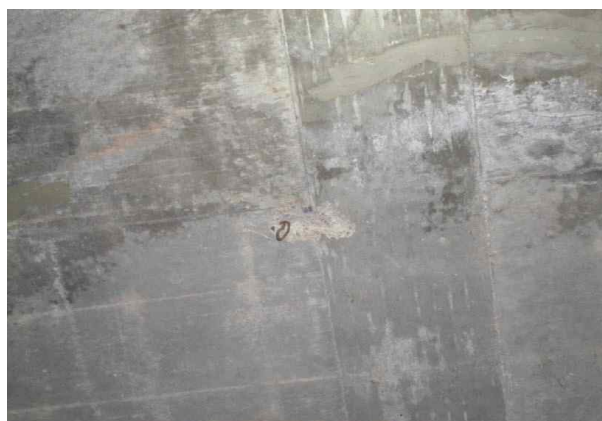
사진번호 088 위치 천장

내 용 파손 (A=0.1m×2.0m)

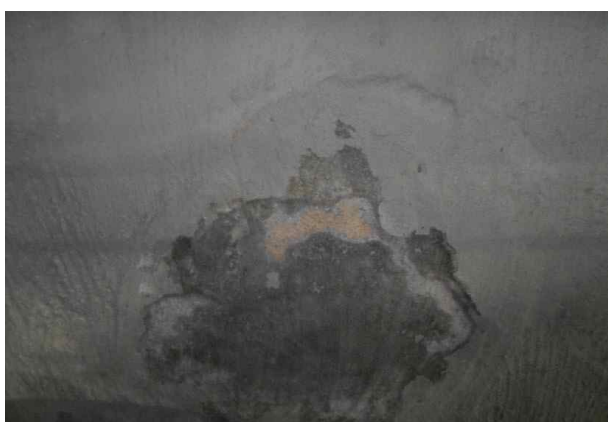
사진번호 089 위치 좌측 벽체

내 용 마감재 박리 (A=1.0m×1.0m)

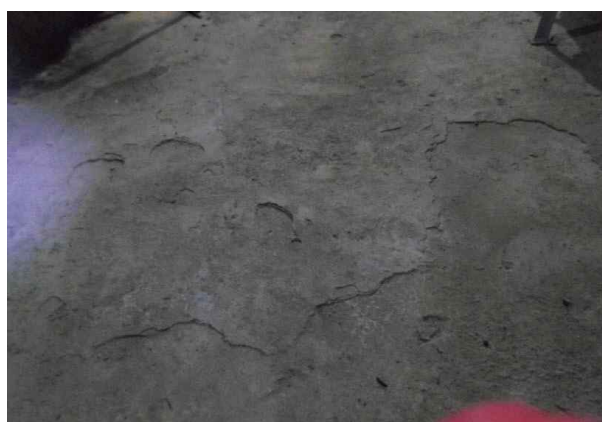
사진번호 090 위치 바닥

내 용 마감재 박리 (A=4.0m×25.0m)

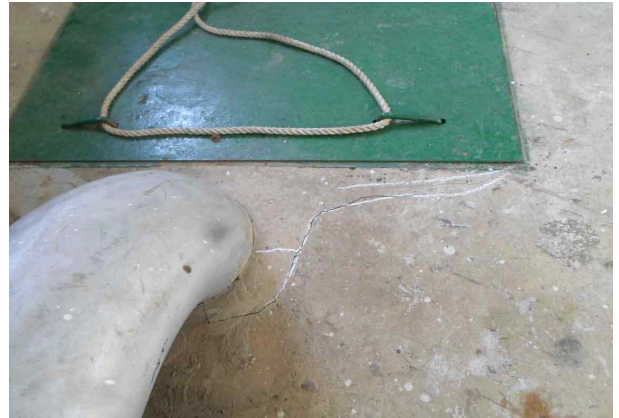
| 사진번호 | 098 | 위치 | 바닥 |

| 내 용 | 균열 (cw=0.5mm, L=0.5m, 2EA) | | |

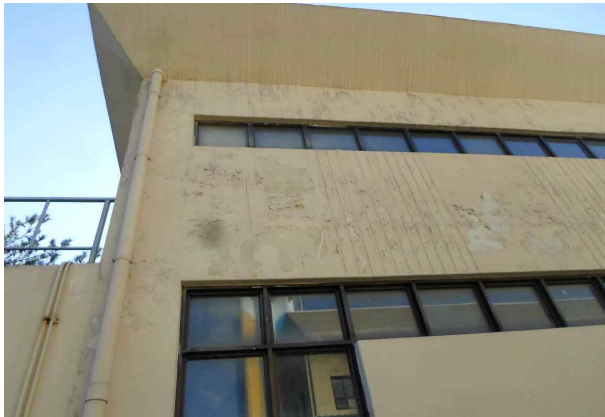
| 사진번호 | 099 | 위치 | 정면 벽체 |

| 내 용 | 도장박리 (A=4.0m × 10.0m) | | |

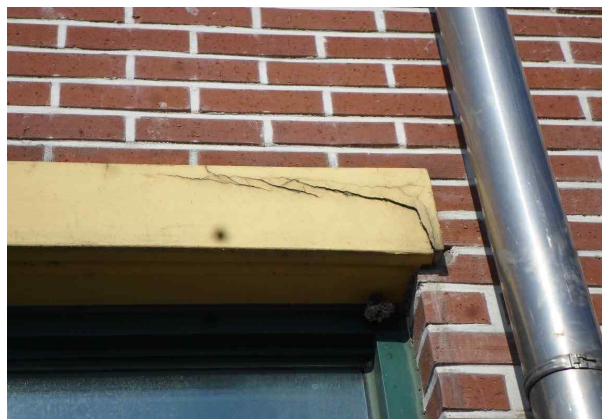
사진번호 106 위치 좌측 벽체

내 용 박락 (A=0.1m×0.3m)

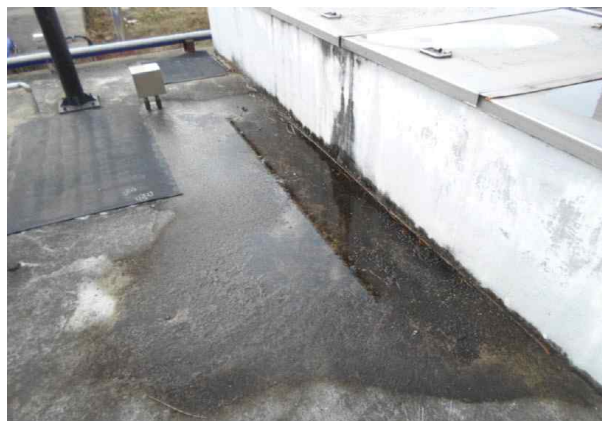
| 내 용 | 전경 | | | 내 용 | 채수 (A=1.0m×3.0m) | | |

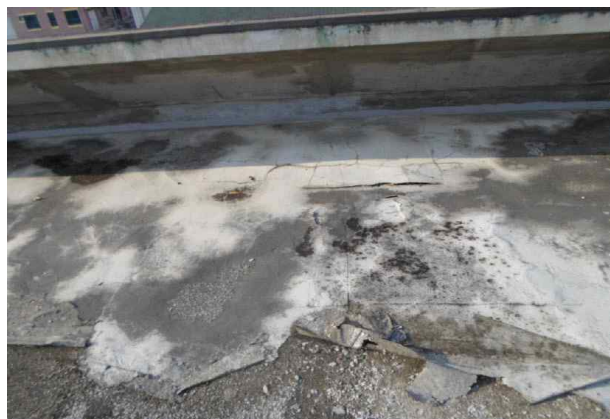
| 내 용 | 방수재 들뜸 (A=8.4m×18.4m) | | | 내 용 | 마감 균열 (L=1.2m) | | |

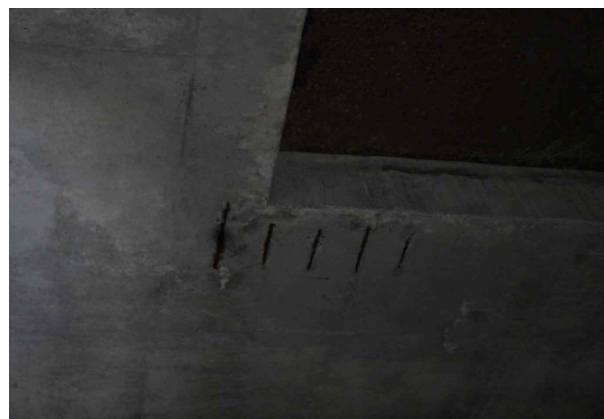
사진번호 126 위치 지하 1층 천장

내 용 철근노출 (A=0.2m×0.5m)

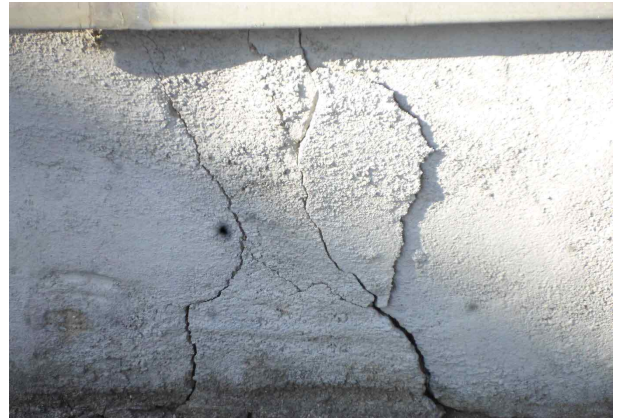
| 사진번호 | 128 | 위치 | 정면 벽체 |

| 내 용 | 마감 균열 (L=0.2m, 2EA) | | |

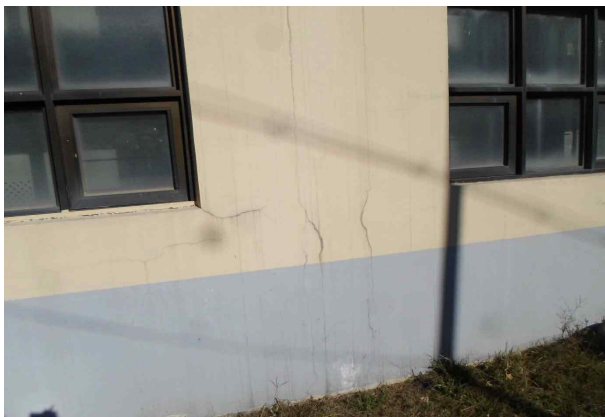
| 사진번호 | 131 | 위치 | 좌측 벽체 |

| 내 용 | 마감 균열 (L=2.0m, 2EA) | | |

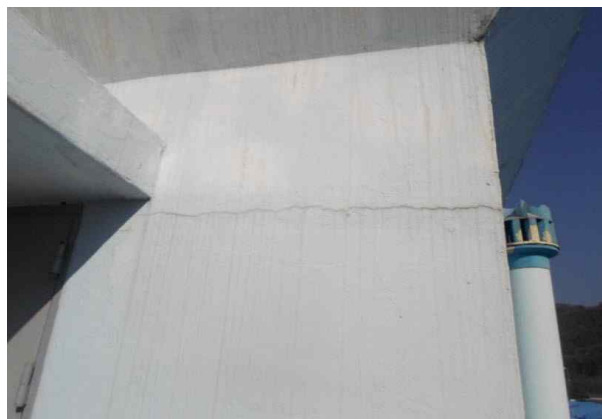
사진번호 134 위치 정면 벽체

내 용 마감 균열 (L=1.0m)

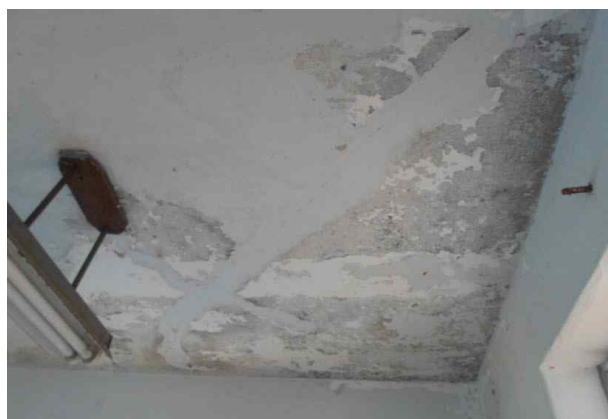
사진번호 135 위치 1층 내부 상부

내 용 도장박리, 누수 (A=2.5m×2.5m)

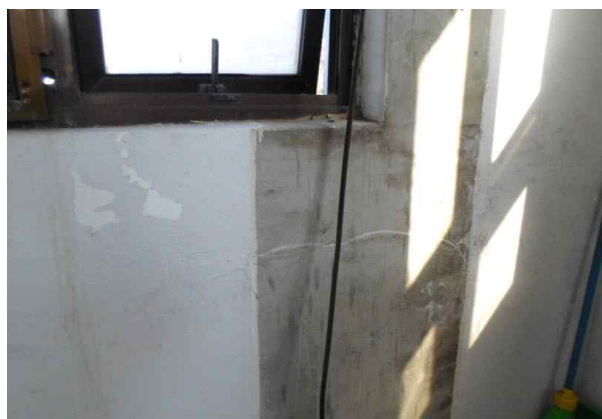
사진번호 136 위치 S37 G3 D79-80, LF

내 용 마감 균열 (L=1.0m)

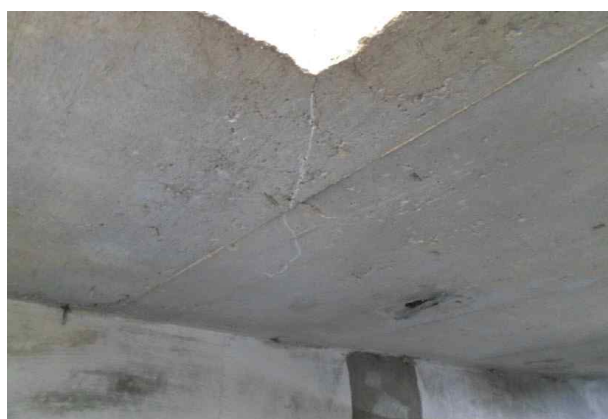
사진번호 137 위치 지하층 천장

내 용 균열 (cw=0.2mm, L=1.7m)

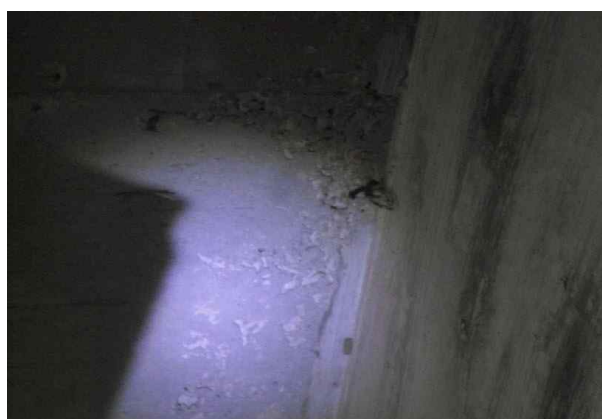
사진번호 138 위치 지하층 천장

내 용 재료분리 (A=0.2m×0.5m)

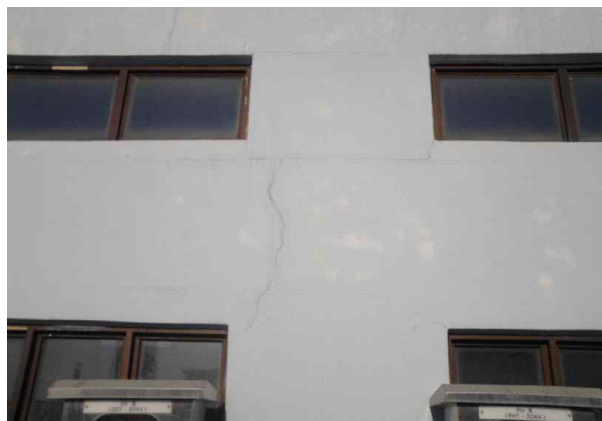
사진번호 146 위치 좌측 벽체

내 용 마감 균열 (L=1.5m)

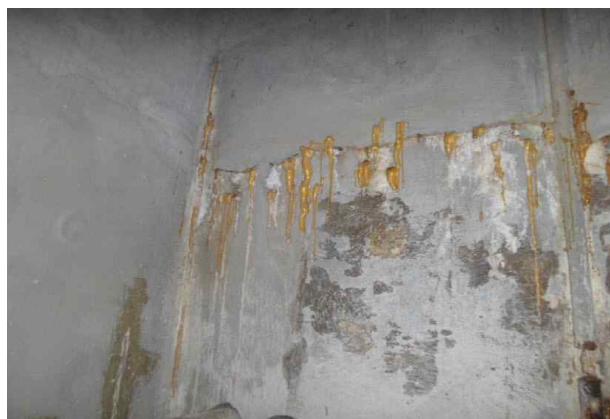
사진번호 149 위치 지하층 벽체

내 용 균열, 백태 (L=4.0m)

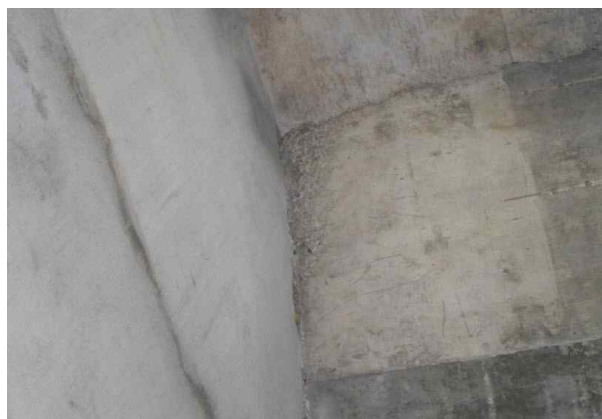
사진번호 150 위치 지하층 계단하부

내 용 재료분리 (A=0.3m×1.2m)

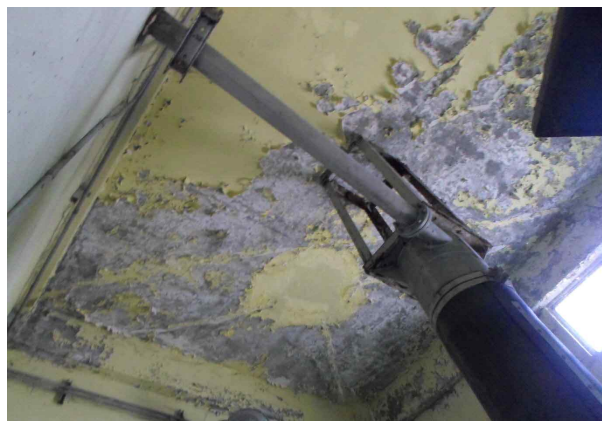
사진번호 152 위치 1층 천장

내 용 도장박리 (A=7.0m×11.0m)

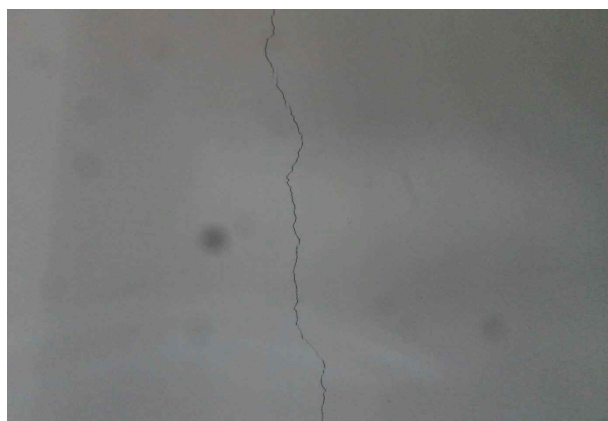
사진번호 153 위치 1층 벽체

내 용 마감 균열 (L=4.0m)

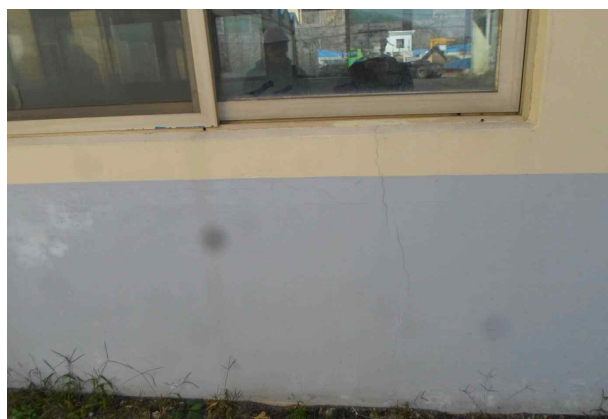
사진번호 159 위치 정면 벽체

내 용 마감 균열 (L=4.0m)

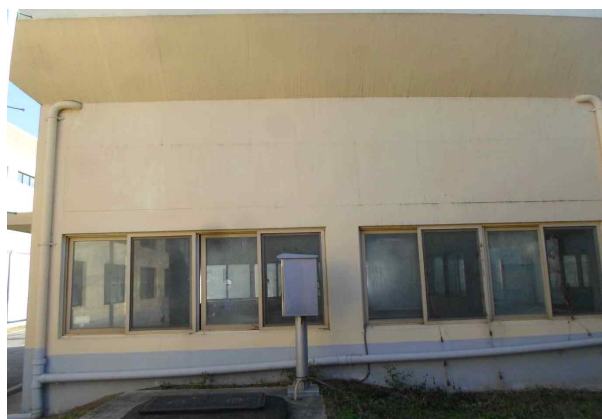
사진번호 160 위치 좌측 벽체

내 용 마감 균열 (L=1.0m, 2EA)

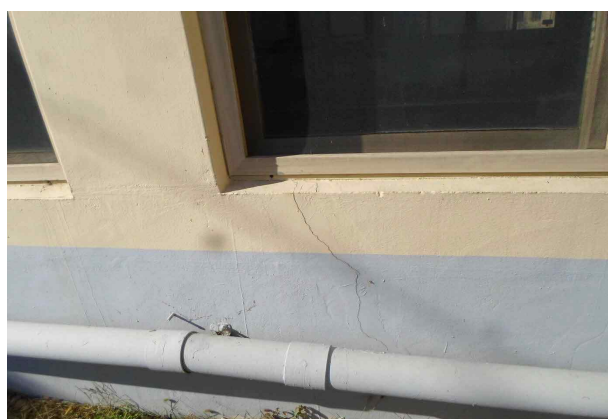
사진번호 161 위치 좌측 벽체

내 용 마감 균열 (L=0.5m, 2EA)

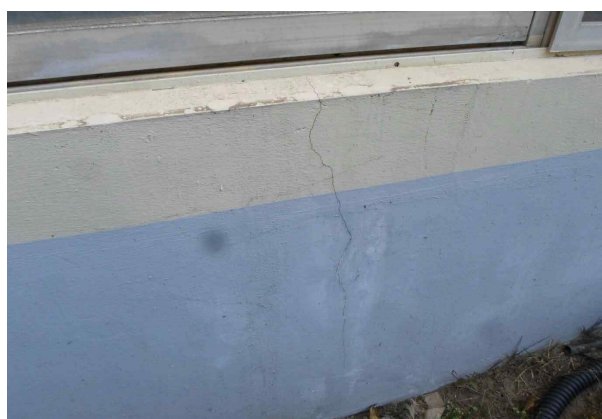
사진번호 162 위치 배면 벽체

내 용 마감 균열 (L=1.0m)

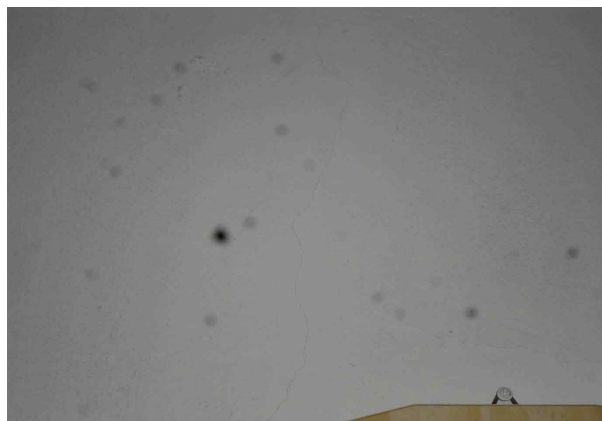
사진번호 164 위치 1층 벽체

내 용 마감 균열 (L=1.0m)

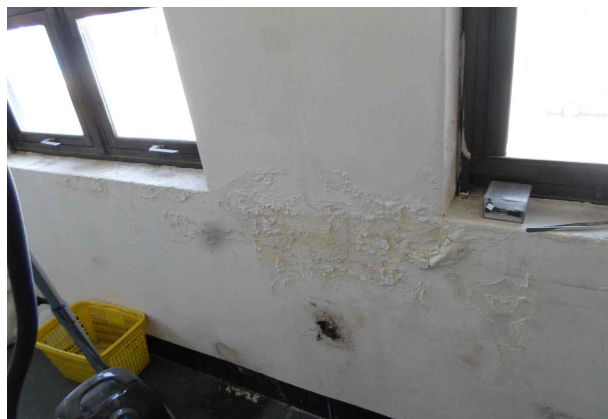
사진번호 165 위치 2층 벽체

내 용 누수흔적, 도장박리 (A=0.5m×2.0m)

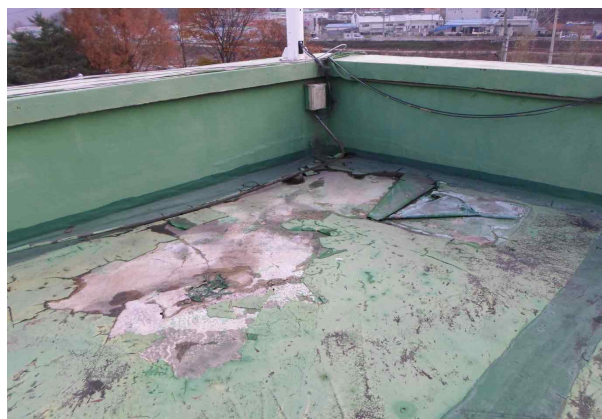
사진번호 168 위치 옥상

내 용 도장박리 (A=1.0m×15.5m)

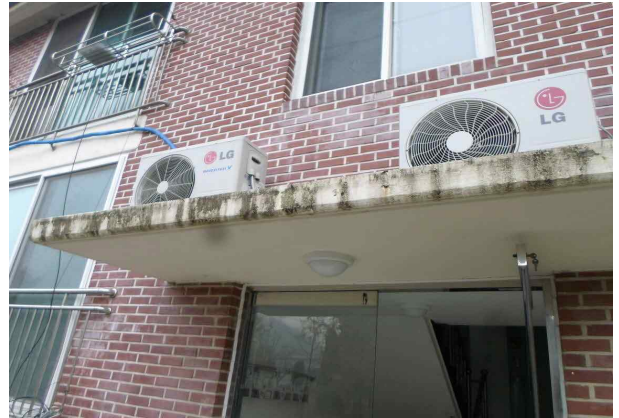
| 사진번호 | 169 | 위치 | - | 사진번호 | 170 | 위치 | 정면 벽체 |

| 내 용 | 전경 | | | 내 용 | 도장박리 (A=1.0m×2.0m) | | |

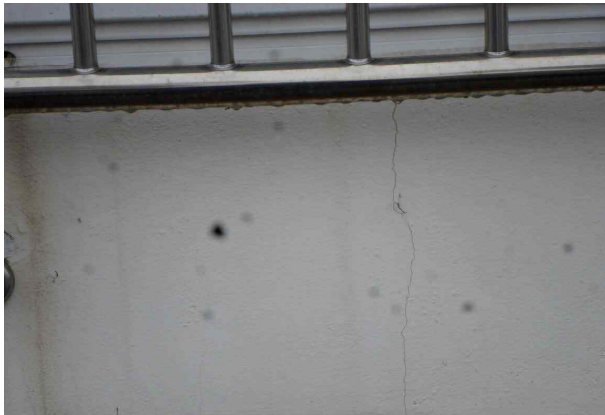
| 사진번호 | 171 | 위치 | 정면 벽체 | 사진번호 | 172 | 위치 | 1층 복도 벽체 |

| 내 용 | 마감 균열 (L=0.3m, 3EA) | | | 내 용 | 마감 균열 (L=1.5m) | | |

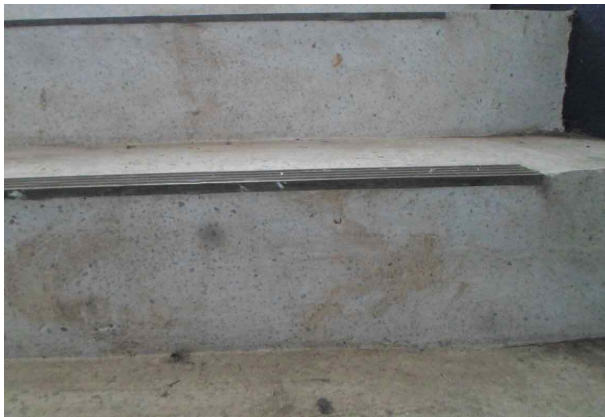
| 사진번호 | 173 | 위치 | 지하층 계단 | 사진번호 | 174 | 위치 | 지하층 바닥 |

| 내 용 | 마감재 망상균열 (A=2.0m×3.0m) | | | 내 용 | 마감재 망상균열 (A=4.1m×2.8m) | | |
