## 오포공공하수처리시설

## 시설물명 : 침사지 및 유입펌프장

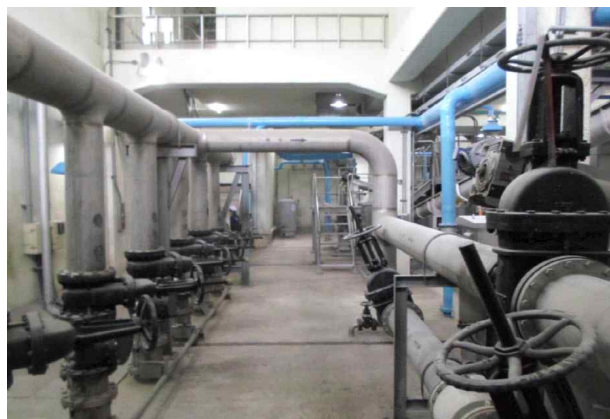
사진번호 001 위치 침사지

내 용 전 경

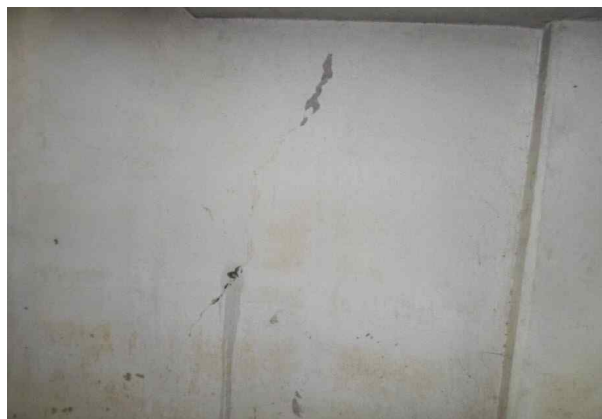
사진번호 002 위치 침사지 벽체

내 용 균열 (Cw=0.2mm, L=2.0m)

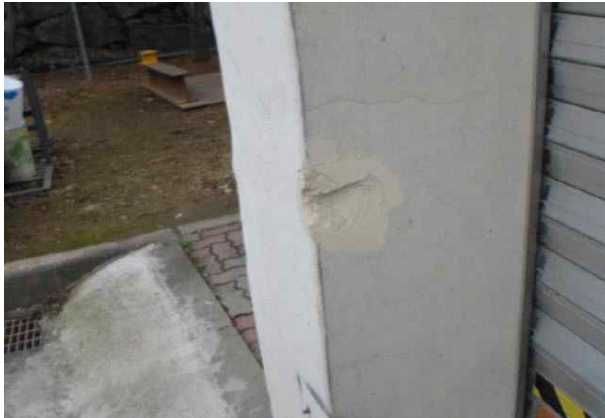
사진번호 007 위치 유입펌프장 외부 기둥

내 용 마감재 파손 (A=0.1m×0.1m)

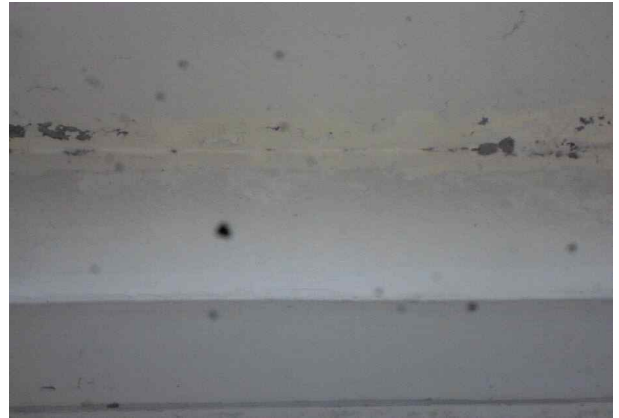
사진번호 008 위치 유입펌프장 외부 벽체

내 용 도장박리/누수흔적 (A=1.2m×0.6m)

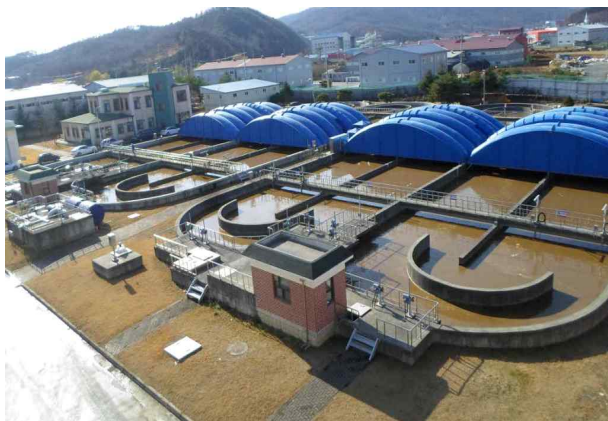
사진번호 013 위치 -

내 용 전 경

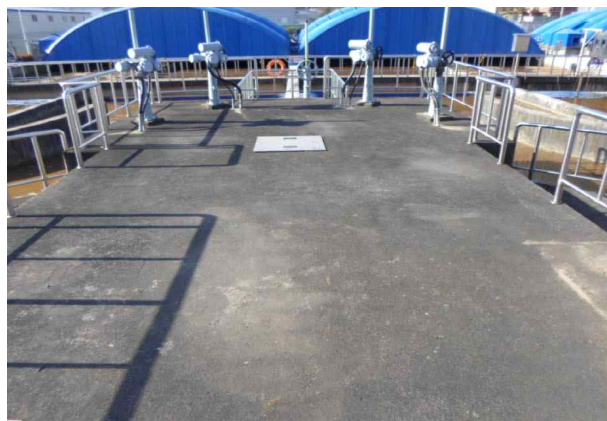
사진번호 014 위치 1지(기존) 슬래브 상면

내 용 콘크리트 표면상태 양호

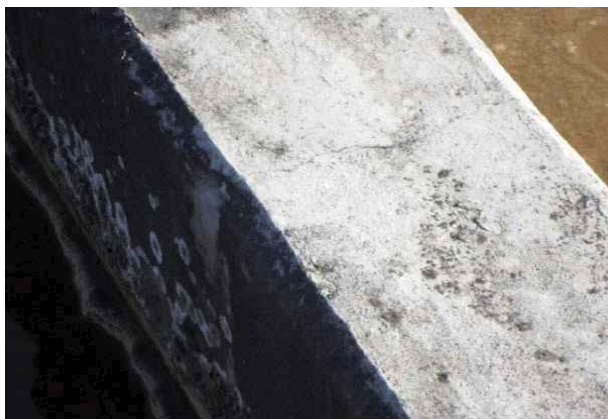
사진번호 015 위치 1지(기존) 벽체

내 용 균열 (cw=0.2mm, L=0.5m)

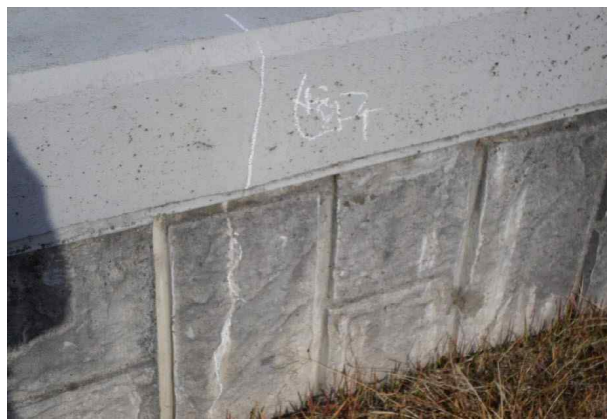
사진번호 016 위치 1지(기존) 벽체

내 용 균열/백태 (L=1.0m)

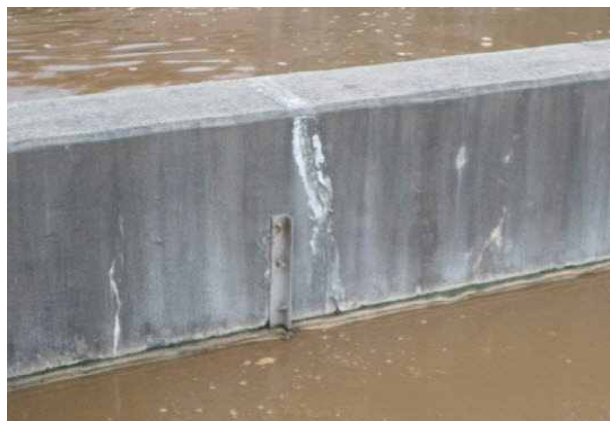
사진번호 019 위치 2지(2차 증설) 벽체

내 용 균열/백태 (L=0.6m, 2ea)

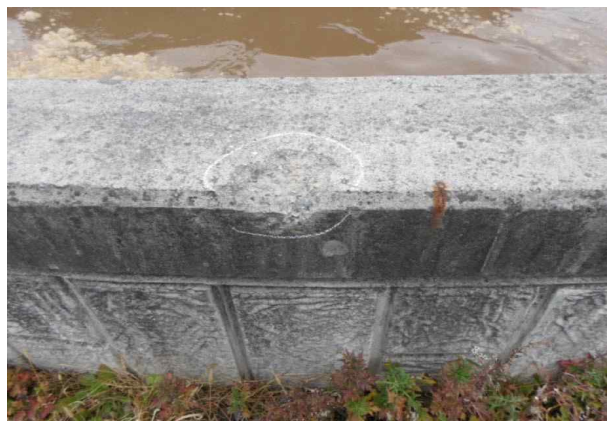
사진번호 020 위치 2지(2차 증설) 벽체

내 용 콘크리트 파손 (A=0.1m×0.1m)

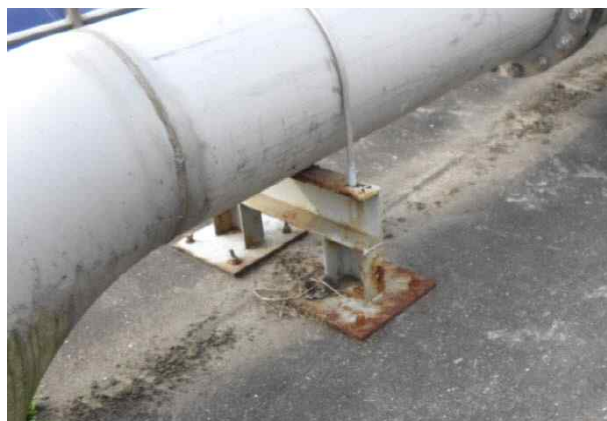
사진번호 024 위치 분배조 슬래브 상면

내 용 관 받침대 경미한 부식

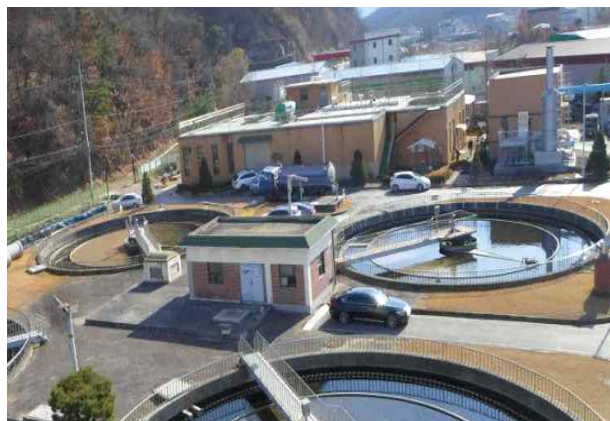
사진번호 025 위치 -

내 용 전 경

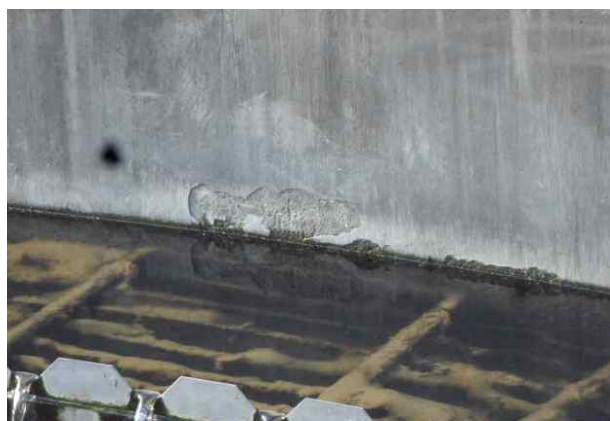
사진번호 027 위치 2지 벽체

내 용 마감재 박리 (A=0.1m×0.2m)

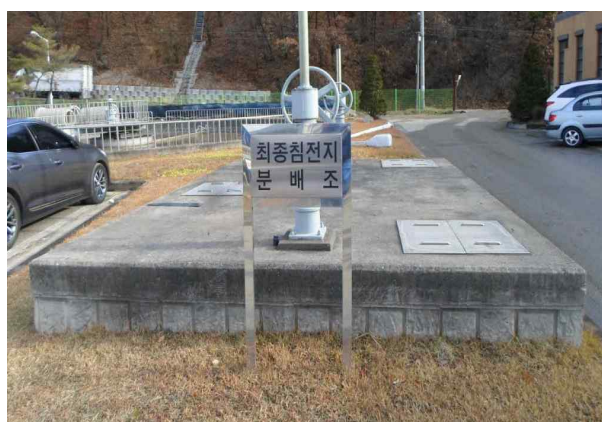
사진번호 030 위치 최종침전지 분배조

내 용 콘크리트 표면상태 양호

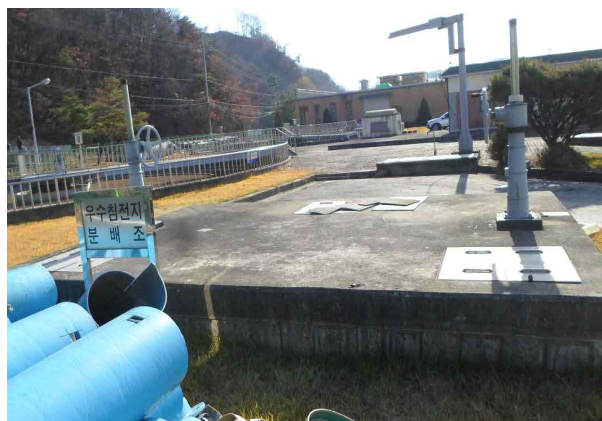
사진번호 036 위치 우수침전지 분배조

내 용 콘크리트 표면상태 양호

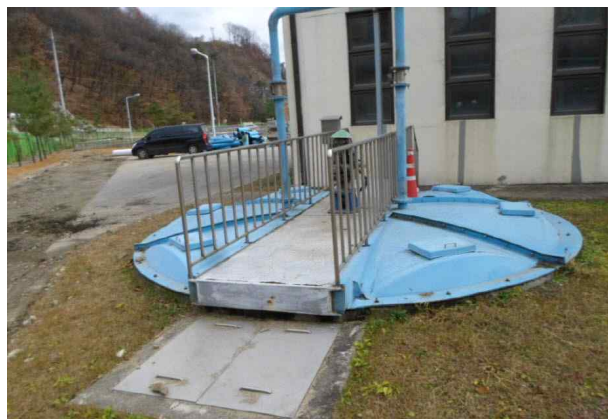
사진번호 037 위치 -

내 용 전 경

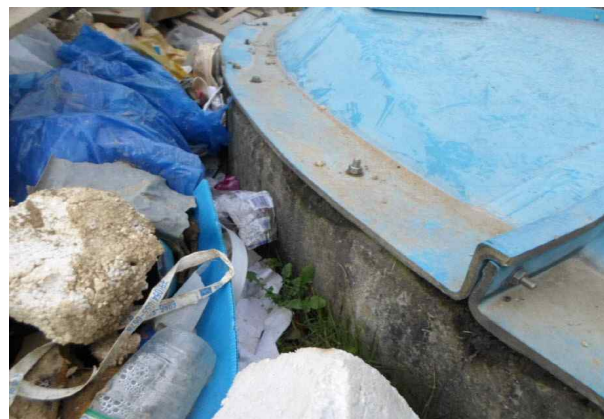
사진번호 038 위치 1지 벽체

내 용 경미한 표면열화

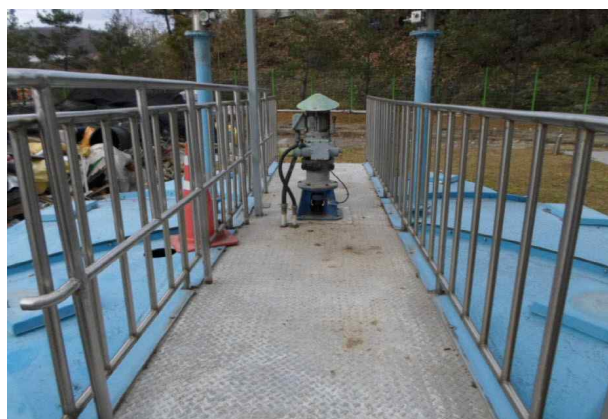
사진번호 039 위치 1지

내 용 기계설비/발판/난간 상태양호

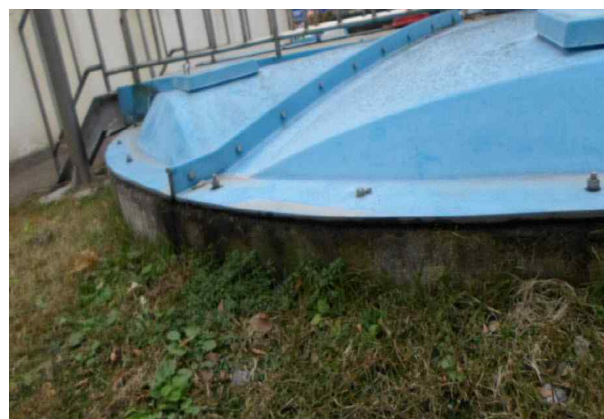
사진번호 040 위치 2지 벽체

내 용 경미한 표면열화

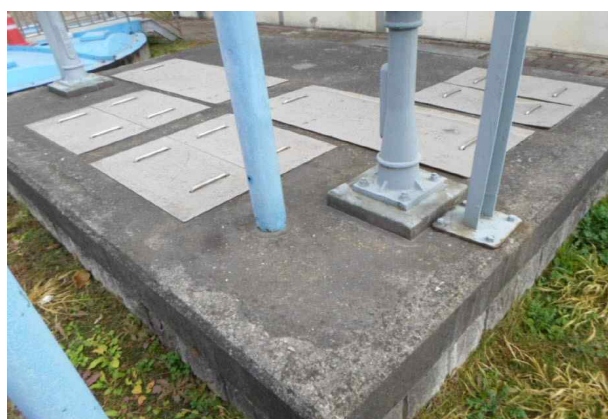
사진번호 041 위치 농축 분배조 상면

내 용 경미한 표면열화

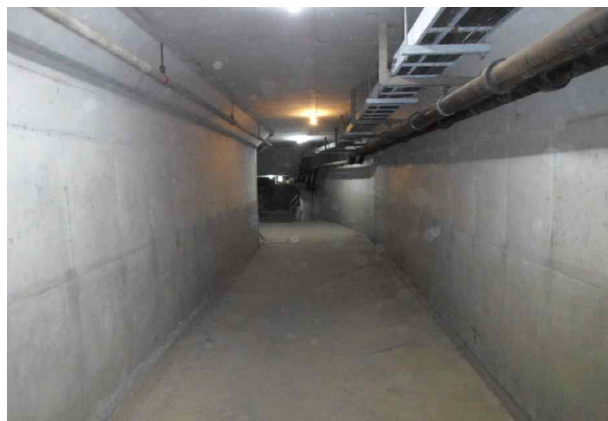
사진번호 043 위치 A - Line

내 용 전 경

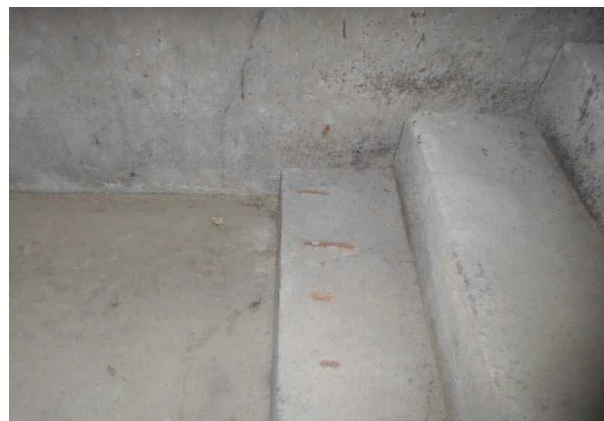
사진번호 044 위치 A - Line 계단부

내 용 철근노출 (A=0.1m×0.1m, 4ea)

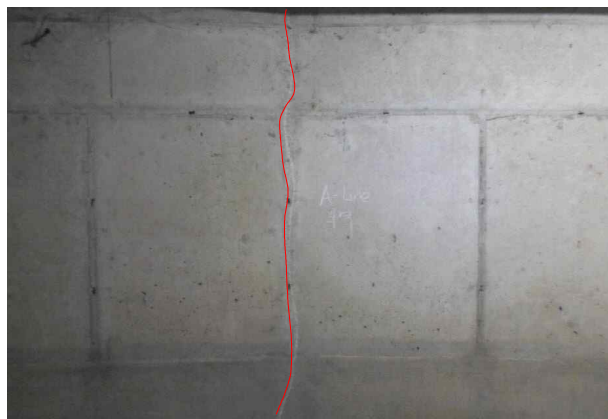
사진번호 045 위치 A - Line 벽체

내 용 균열 (cw=0.2mm, L=2.0m)

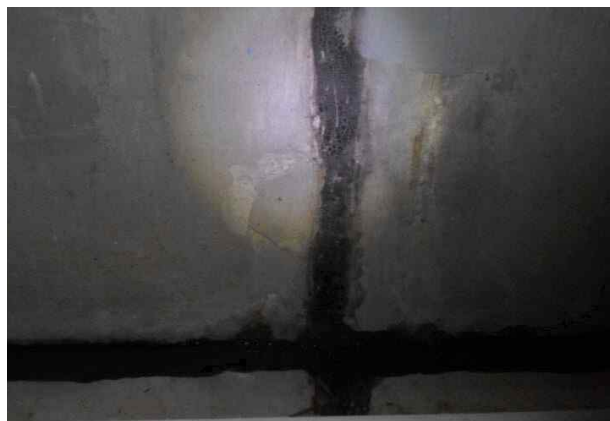
| 사진번호 | 049 | 위치 | B - Line 벽체 |

| 내 용 | 조인트부 박락 (A=0.2m×0.5m) | | |

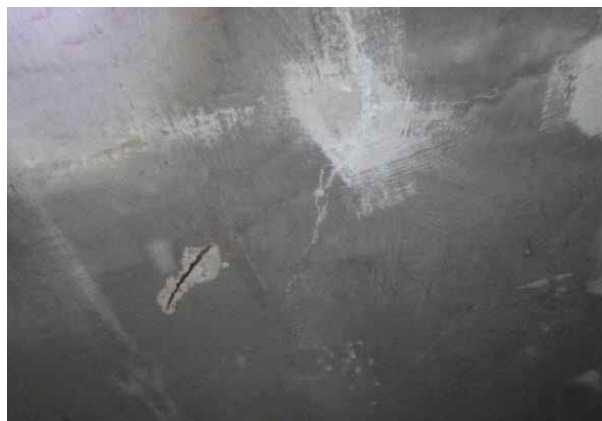
| 사진번호 | 050 | 위치 | B - Line 천장 |

| 내 용 | 균열/백태 (L=2.0m) | | |

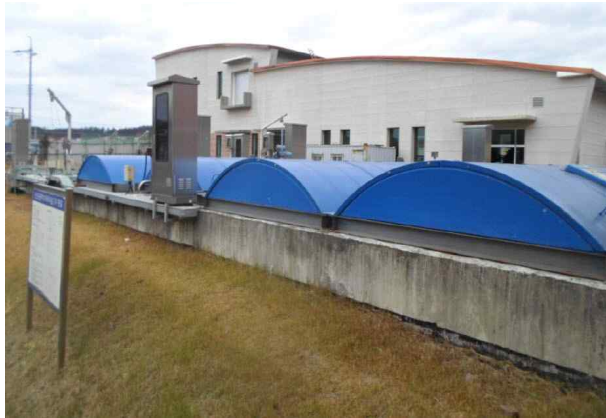
사진번호 055 위치 반응조

내 용 전 경

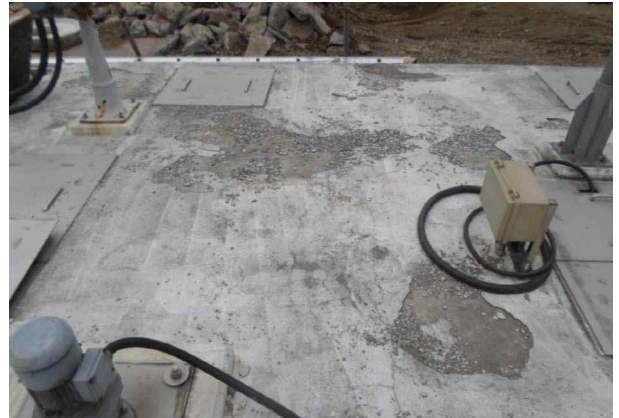
사진번호 056 위치 반응조 슬래브 상면

내 용 마감재 박리 (A=2.0m×4.5m)

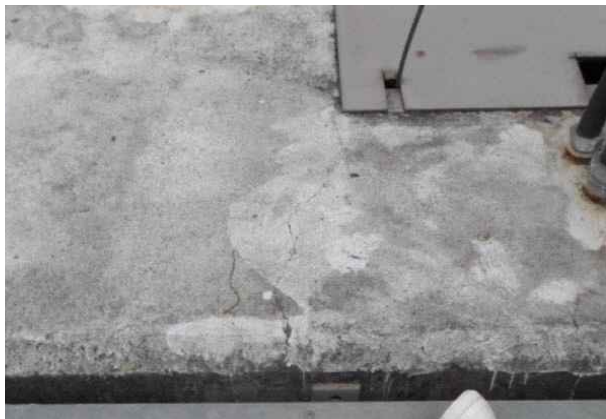
사진번호 057 위치 반응조 슬래브 상면

내 용 균열 (cw=0.1mm, L=0.6m, 3ea)

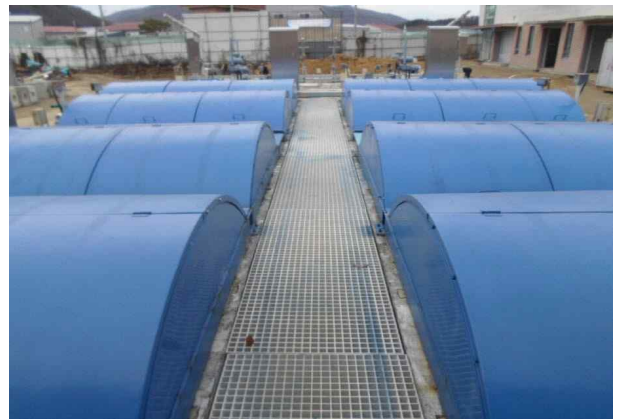
사진번호 058 위치 반응조 슬래브 상면

내 용 FRP 덮개 및 그레이팅 상태양호

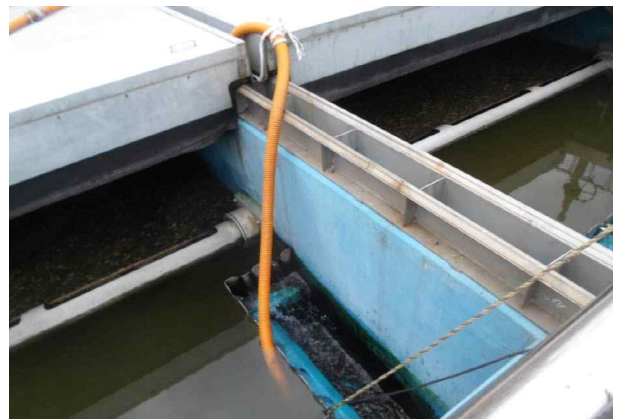
사진번호 060 위치 침전조 벽체

내 용 콘크리트 표면 및 도장상태 양호

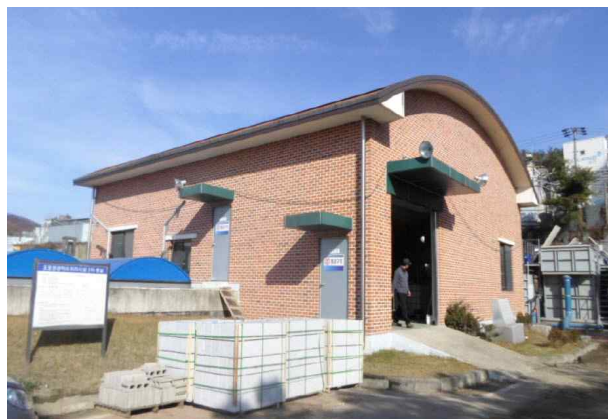
사진번호 061 위치 설비동 (전기 및 기계실)

내 용 전 경

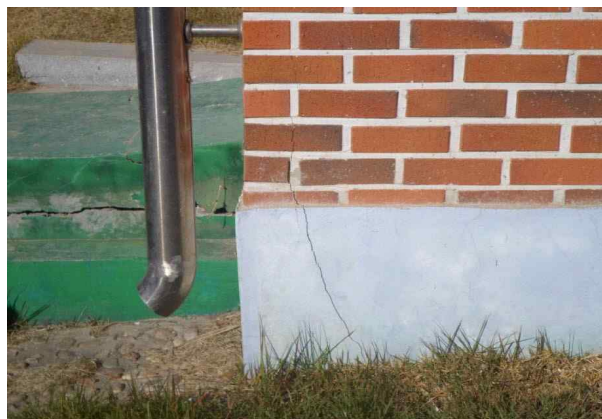
사진번호 062 위치 외부 벽체

내 용 마감 균열 (cw=0.5mm, L=0.8m)

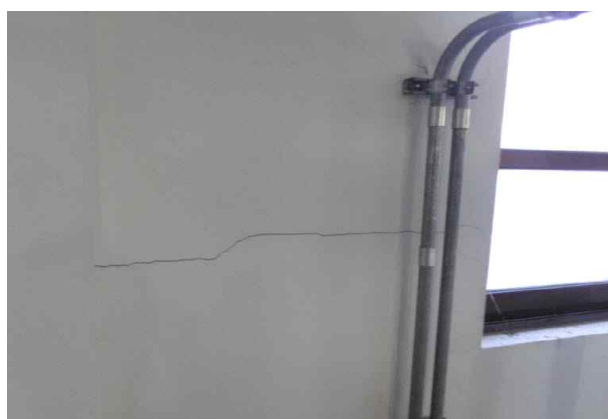
사진번호 065 위치 1층 내부벽체

내 용 마감 균열 (cw=1.0mm, L=1.2m)

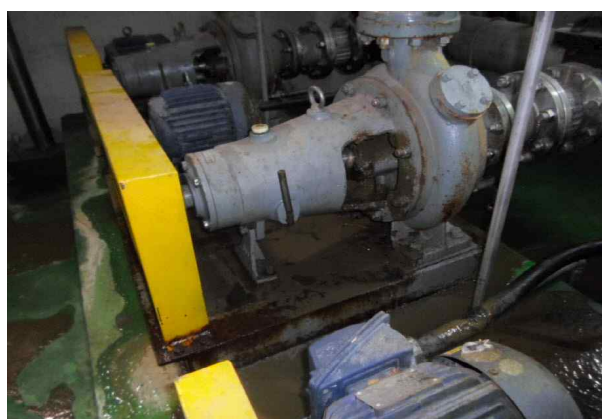
사진번호 066 위치 지하층

내 용 슬러지 펌프 관 누수/체수 (1ea)

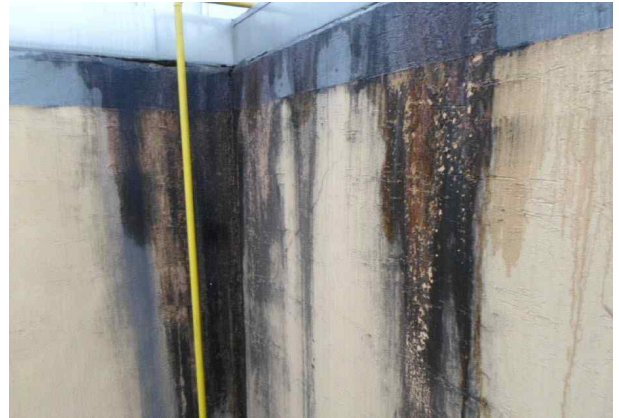
사진번호 068 위치 외부 벽체

내 용 누수오염 (A=1.0m×2.0m)

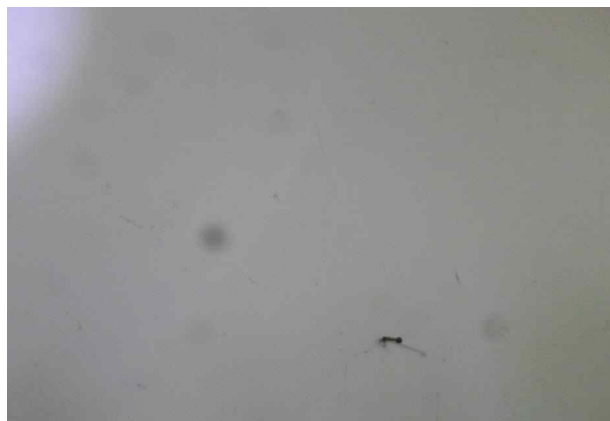
사진번호 073 위치 1층 내부 벽체

내 용 마감 망상균열 (A=2.0m×2.5m)

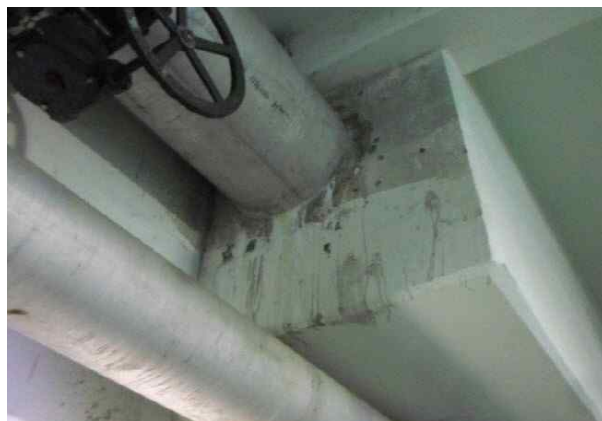
사진번호 074 위치 1층 내부 벽체

내 용 관 이음부 백태 (A=0.5m×0.5m)

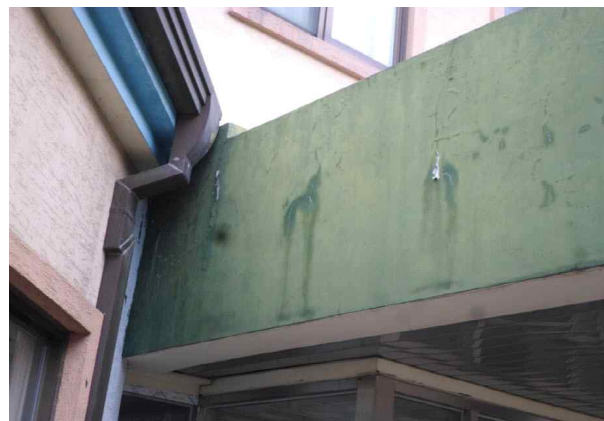
사진번호 080 위치 외부 벽체

내 용 누수흔적 (A=0.3m×0.8m)

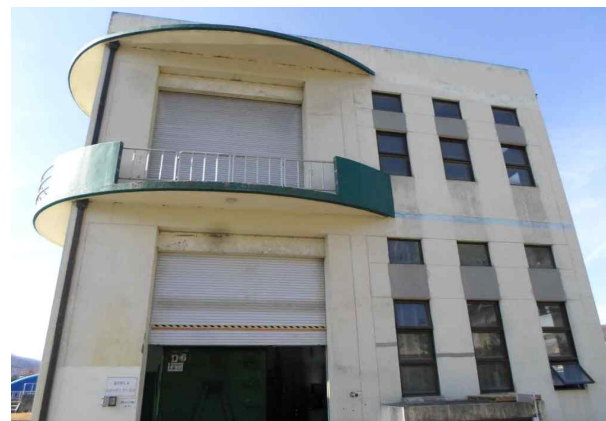
사진번호 086 위치 외부 벽체

내 용 마감 망상균열/도장열화 (A=13.0m×11.0m)

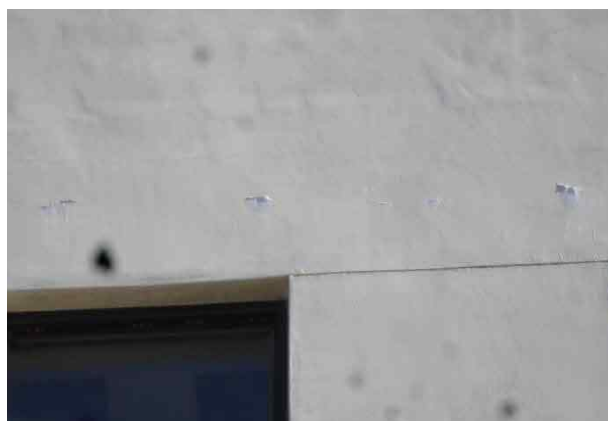
사진번호 087 위치 외부 벽체

내 용 마감 백태 (A=0.1m×0.1m, 5ea)

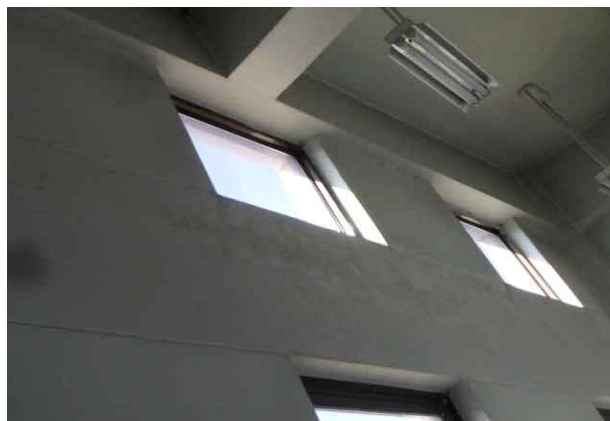
사진번호 091 위치 2층 벽체

내 용 누수흔적 (A=7.0m×1.0m)

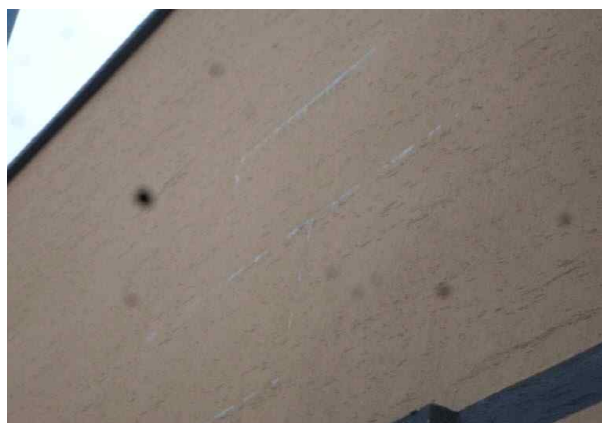
사진번호 098 위치 외부 벽체

내 용 마감 백태 (A=0.1m×1.0m, 3ea)

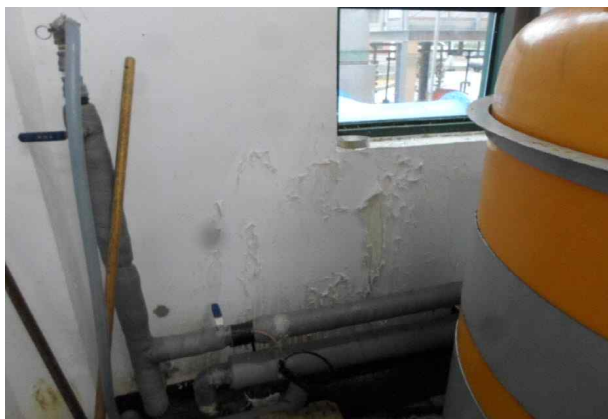
사진번호 099 위치 1층 내부 벽체

내 용 도장박리/누수흔적 (A=1.0m×1.0m)

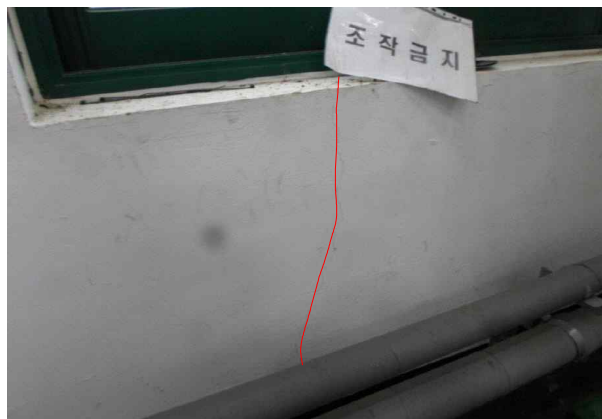
사진번호 100 위치 1층 내부 벽체

내 용 마감 균열 (Cw=0.2mm, L=0.5m)

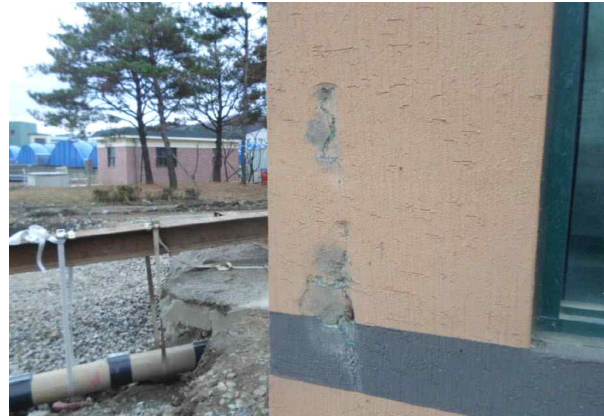
사진번호 104 위치 외부 벽체

내 용 마감재 파손 (A=0.2m×0.7m)

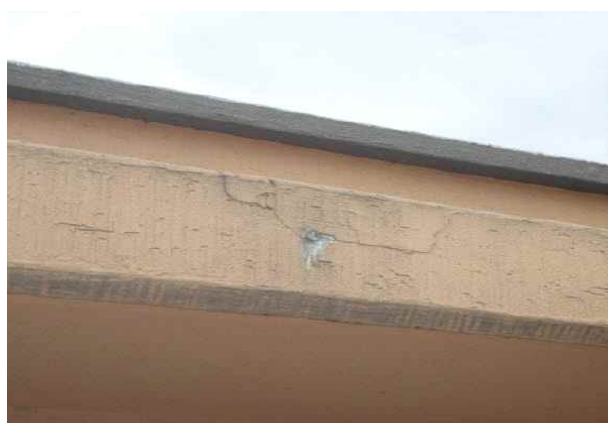
사진번호 105 위치 외부 벽체

내 용 박리 (A=0.5m×0.3m)

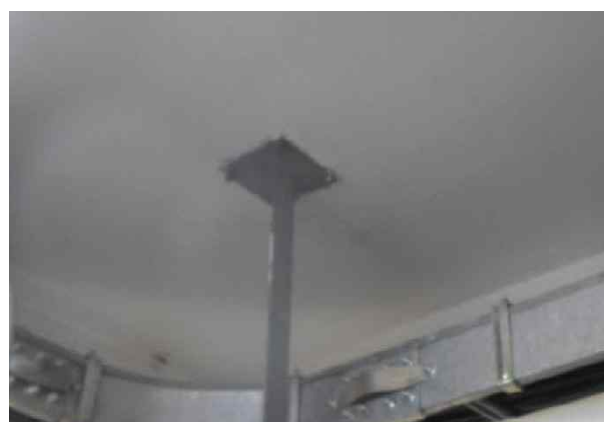
사진번호 108 위치 1층 천장

내 용 백태 (A=0.5m×0.5m)

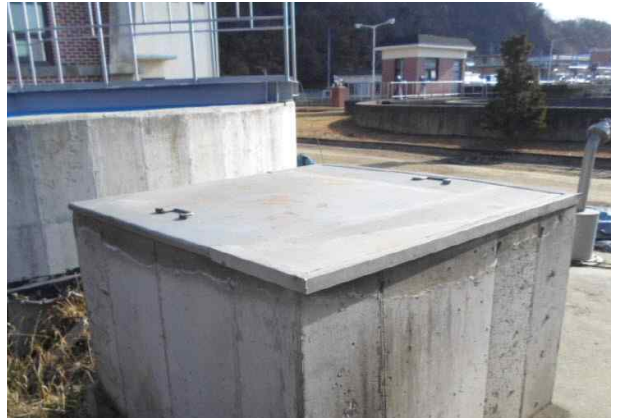
사진번호 110 위치 외부 환풍구 벽체

내 용 백태 ( $A=0.1\text{m} \times 4.0\text{m}$ )

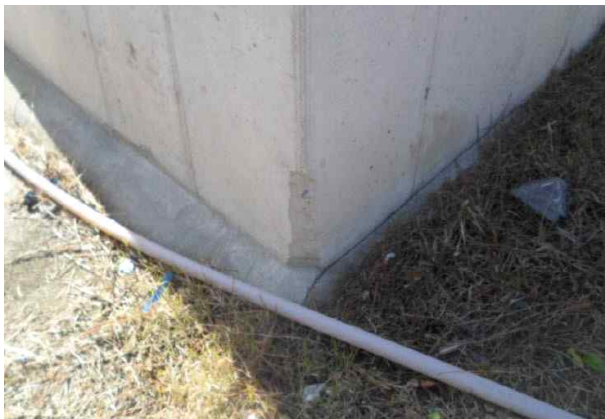
사진번호 111 위치 외부 환풍구 벽체

내 용 콘크리트 파손 ( $A=0.1\text{m} \times 0.2\text{m}$ )

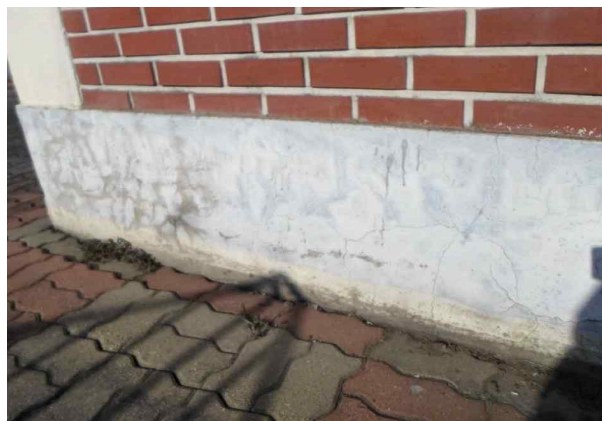
사진번호 116 위치 외부 벽체

내 용 마감 망상균열 ( $A=0.5m \times 4.0m$ )

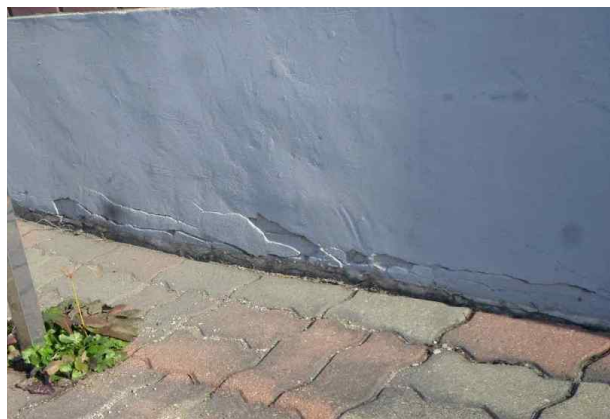
사진번호 117 위치 외부 벽체

내 용 마감 박리 ( $A=0.2m \times 3.0m$ )

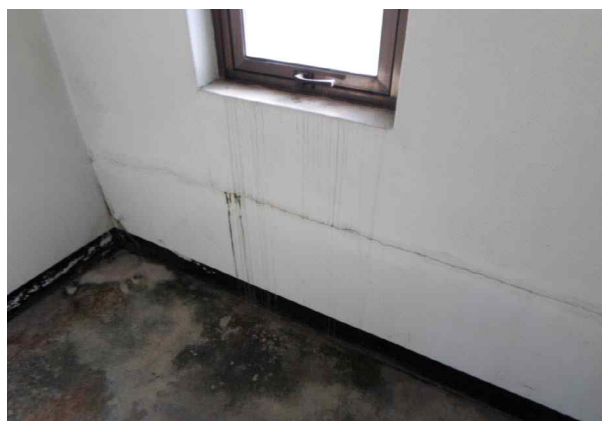
사진번호 122 위치 1층 내부벽체

내 용 마감 균열 (cw=0.2mm, L=2.4m)

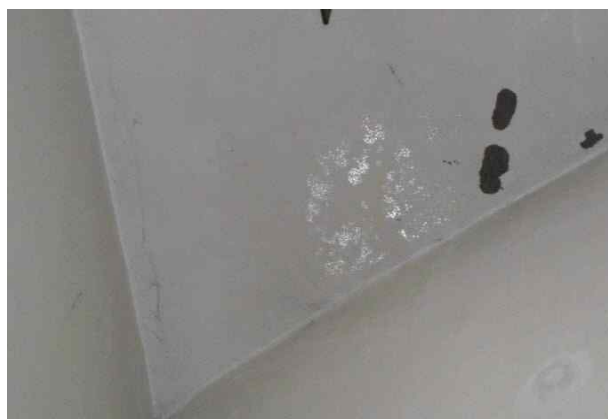
사진번호 123 위치 1차(기준) 지하층 천장

내 용 누수흔적 (A=1.0m×1.0m)

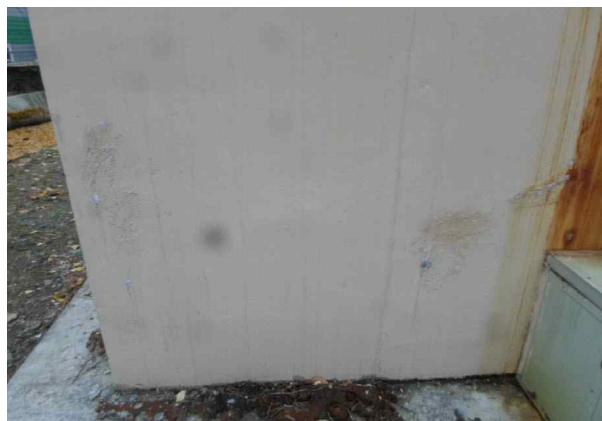
사진번호 128 위치 외부 벽체

내 용 마감 백태 (A=0.2m×0.3m, 4ea)

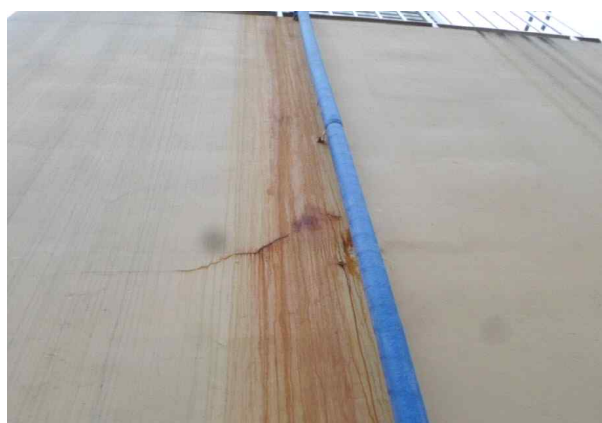
사진번호 130 위치 외부 벽체

내 용 누수오염 (A=0.5m×4.0m)

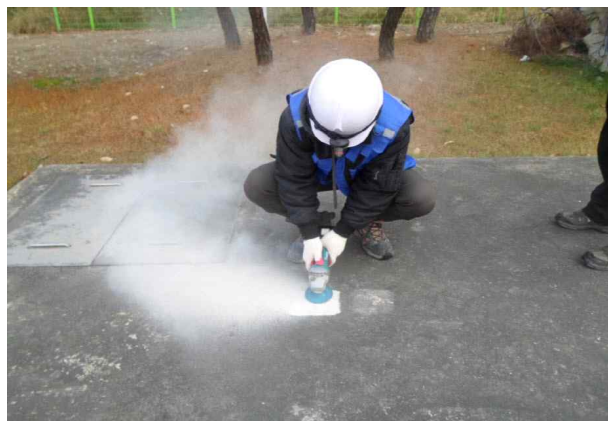
사진번호 133 위치 벽체

내 용 반발경도 측정 전 표면처리

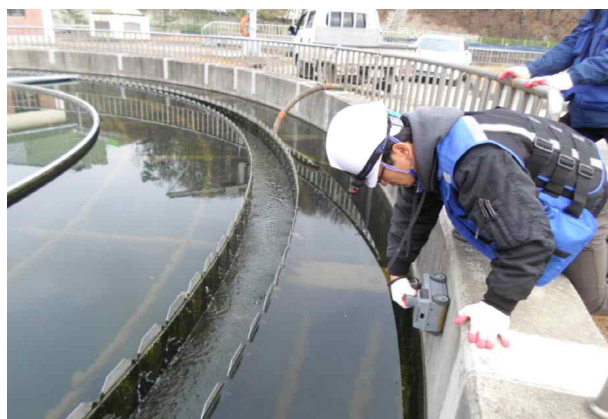
사진번호 135 위치 벽체

내 용 철근탐사 시험
