## 도척공공하수처리시설

## 시설물명 : 침사지 및 유입펌프장

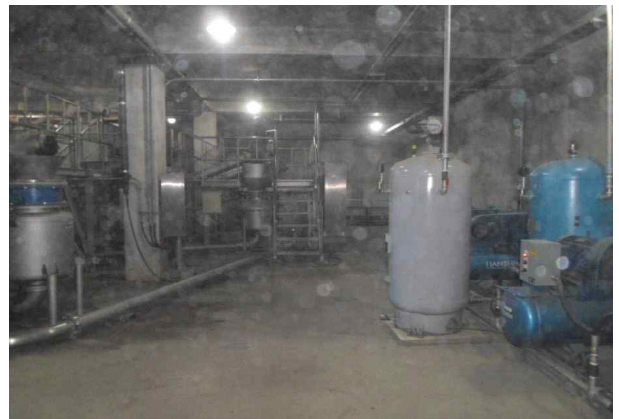
사진번호 010 위치 지하층

내 용 전 경

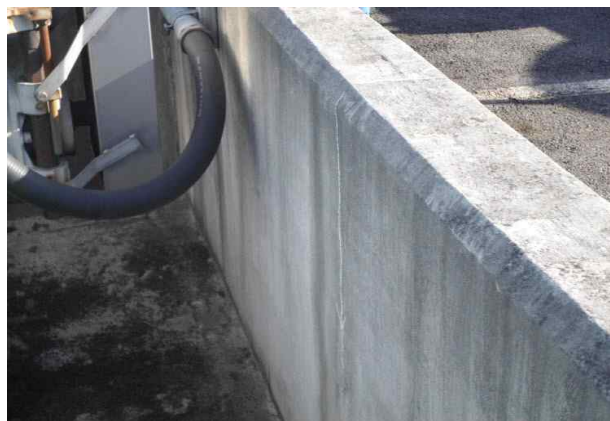
사진번호 019 위치 2차(증설) 벽체

내 용 균열 (cw=0.2mm, L=1.2m)

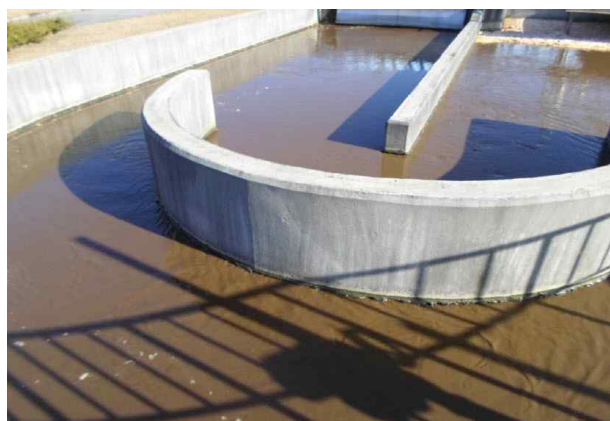
사진번호 021 위치 2차(증설) 벽체

내 용 표면보수 현황

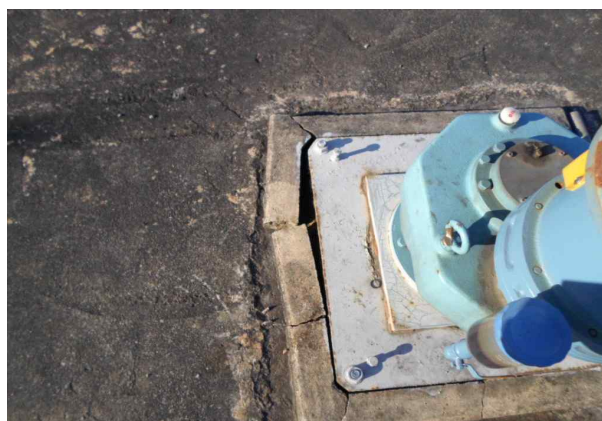
사진번호 022 위치 2차(증설)

내 용 기초 물탈파손 (A=0.2m×1.6m)

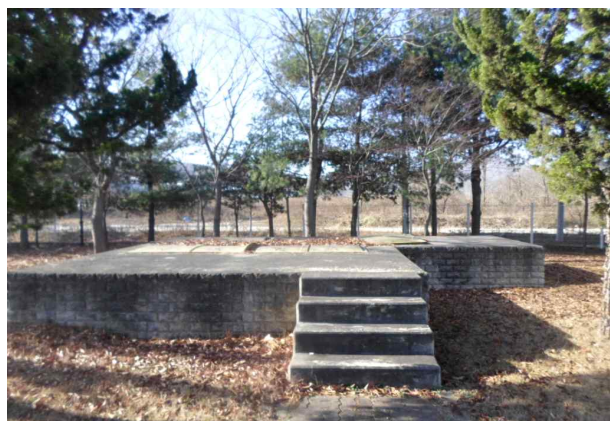
사진번호 023 위치 산화구 분배조

내 용 전 경

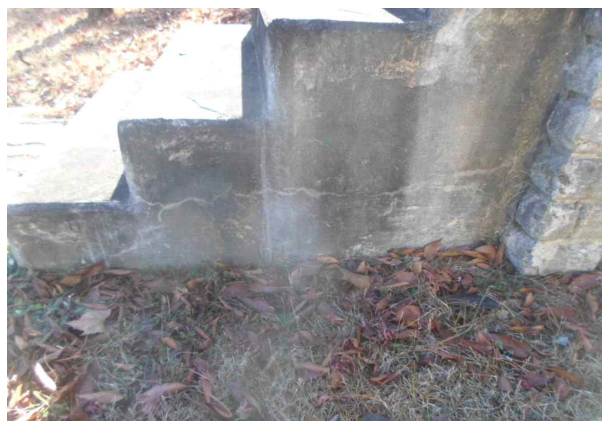
사진번호 024 위치 산화구 분배조

내 용 마감균열 (cw=0.2mm, L=1.0m)

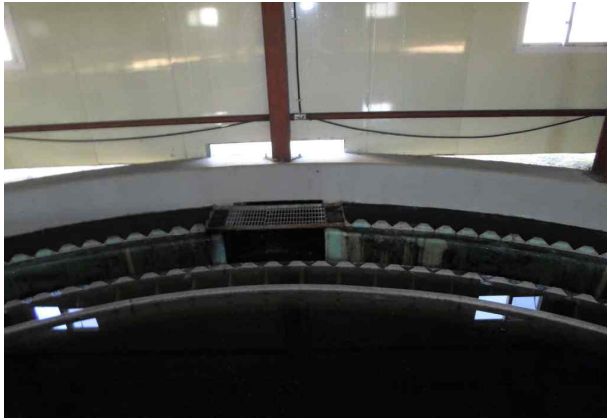
| 사진번호 | 026 | 위치 | 1지 벽체 |

| 내 용 | 콘크리트 표면상태 양호 | | |

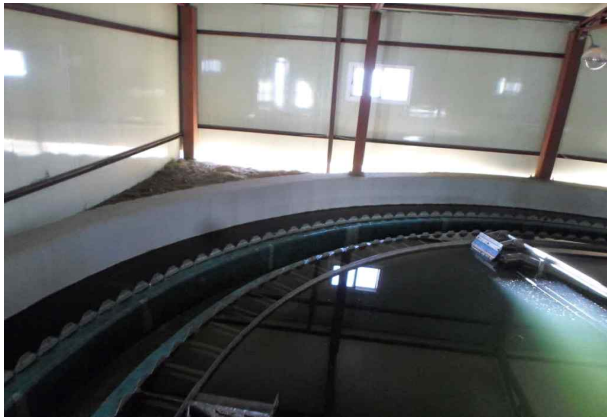
| 사진번호 | 027 | 위치 | 2지 벽체 |

| 내 용 | 콘크리트 표면상태 양호 | | |

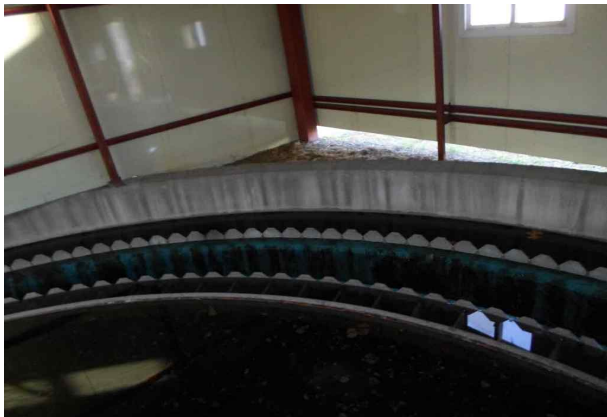
| 사진번호 | 029 | 위치 | 4지(증설) 벽체 |

| 내 용 | 콘크리트 표면상태 양호 | | |

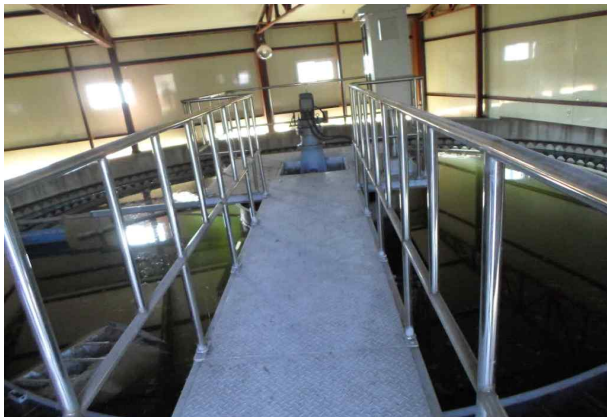
| 사진번호 | 030 | 위치 | - |

| 내 용 | 펌프/난간/발판 상태양호 | | |

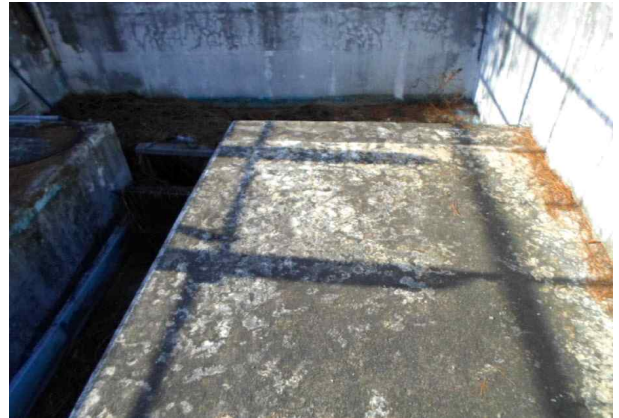
| 사진번호 | 032 | 위치 | 소독조 벽체 및 슬래브 |

| 내 용 | 경미한 콘크리트 표면열화 | | |

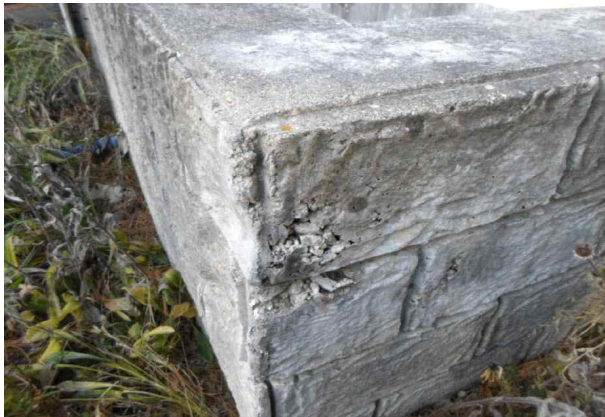
| 사진번호 | 033 | 위치 | 소독조 벽체 |

| 내 용 | 재료분리 (A=0.2m×0.2m) | | |

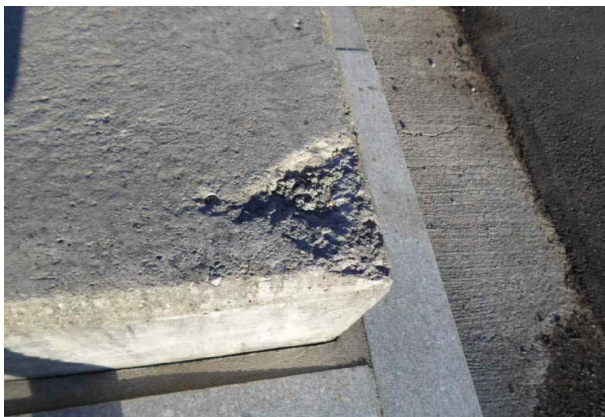
| 사진번호 | 035 | 위치 | 충인처리시설 벽체 |

| 내 용 | 콘크리트파손 (A=0.2m×0.2m) | | |

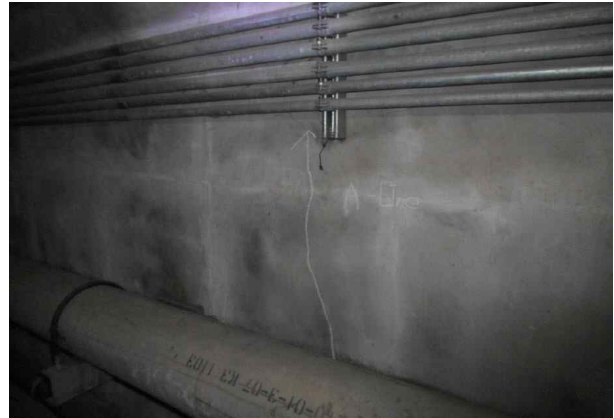
| 사진번호 | 038 | 위치 | A-Line 벽체 |

| 내 용 | 균열 (cw=0.2mm, L=1.7m) | | |

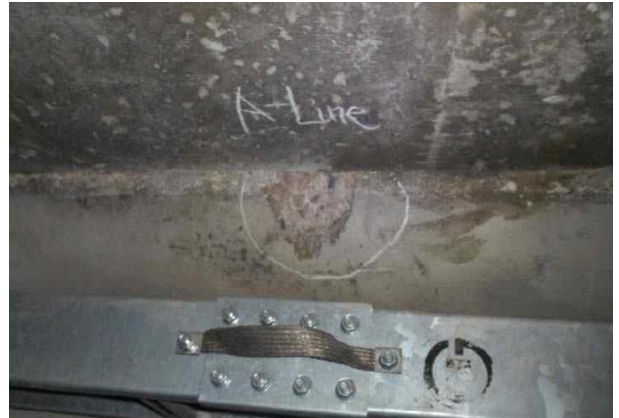
사진번호 044 위치 A-Line 벽체

내 용 콘크리트 파손 (A=0.1m×0.1m)

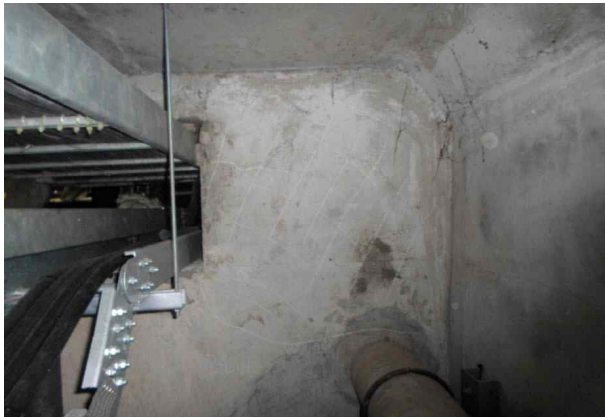
사진번호 045 위치 B-Line 벽체

내 용 들뜸 (A=1.0m×1.0m)

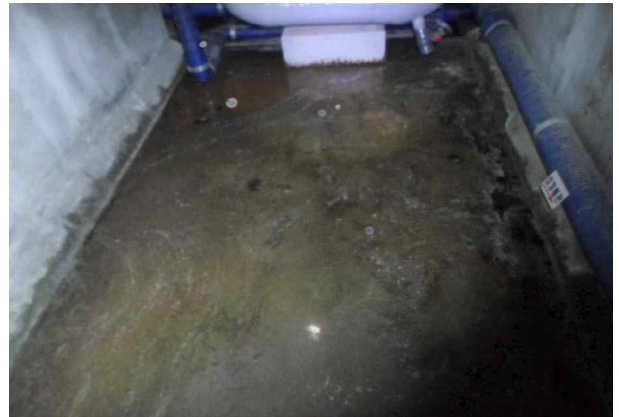
사진번호 046 위치 C-Line 바닥

내 용 체수 (A=2.0m×3.2m)

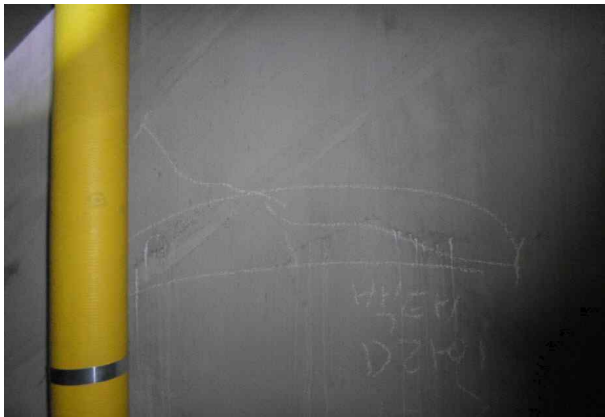
사진번호 047 위치 D-Line 벽체

내 용 균열/백태 (L=0.8m)

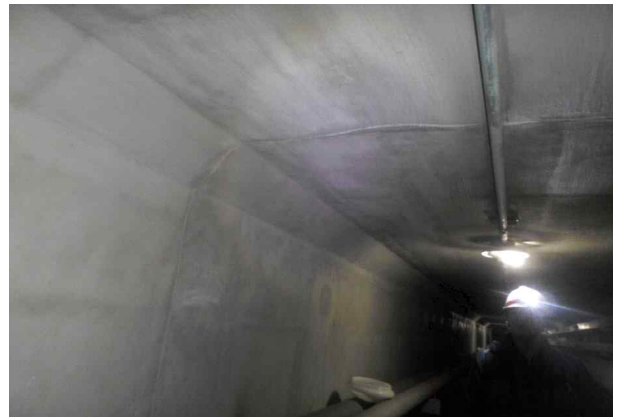
사진번호 048 위치 D-Line 천장.벽체

내 용 균열 (cw=0.2mm, L=4.0m)

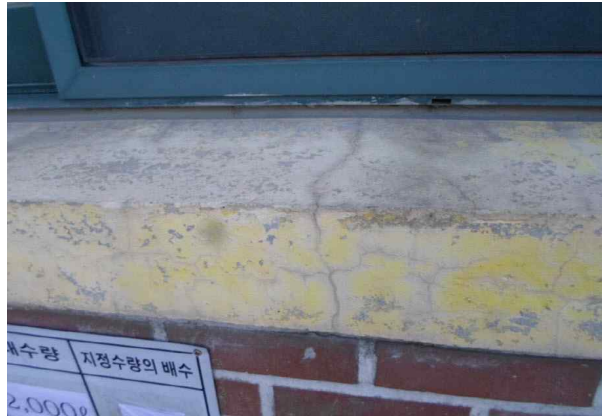
사진번호 050 위치 외부 벽체

내 용 마감 망상균열 ( $A=2.0m \times 0.5m$ )

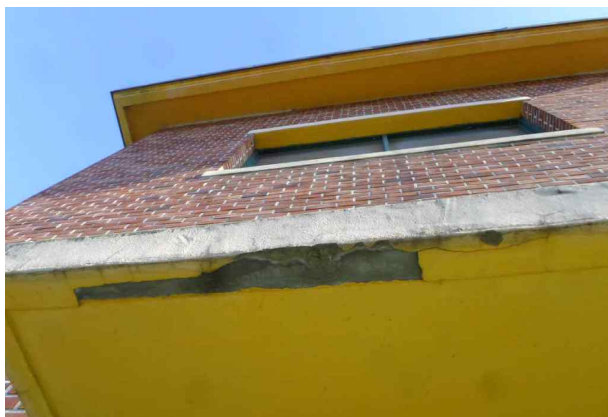
사진번호 051 위치 외부 벽체

내 용 마감 탈락 ( $A=0.2m \times 1.0m$ )

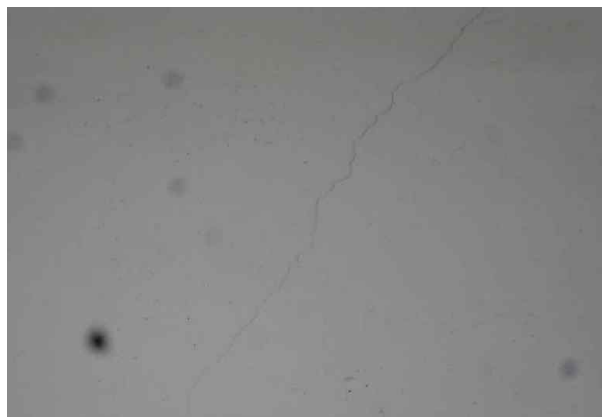
사진번호 052 위치 2층 내부벽체

내 용 마감균열 ( $cw=0.1mm$ ,  $L=1.5m$ )

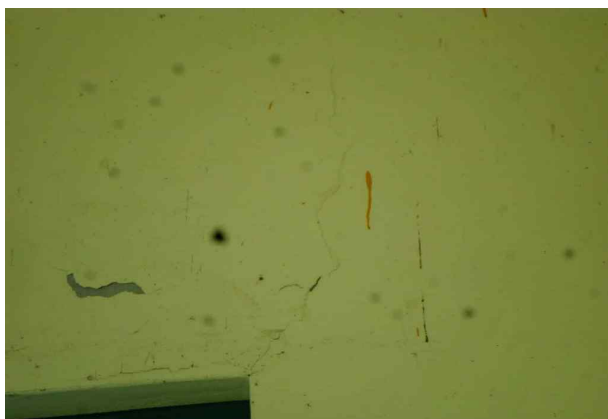
사진번호 053 위치 1층 내부벽체

내 용 마감균열 ( $cw=0.1mm$ ,  $L=0.6m$ )

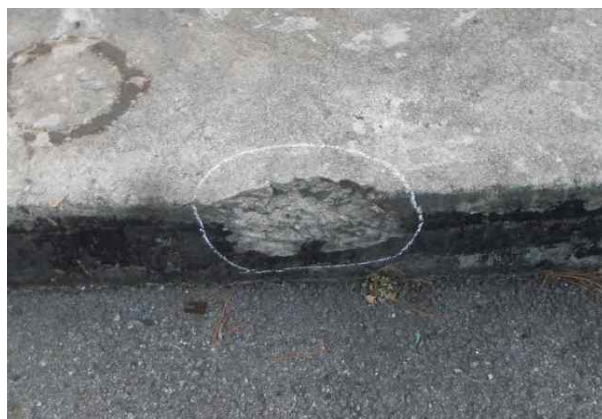
사진번호 054 위치 1층 외부 (토목)

내 용 콘크리트 파손 ( $A=0.2m \times 0.3m$ )

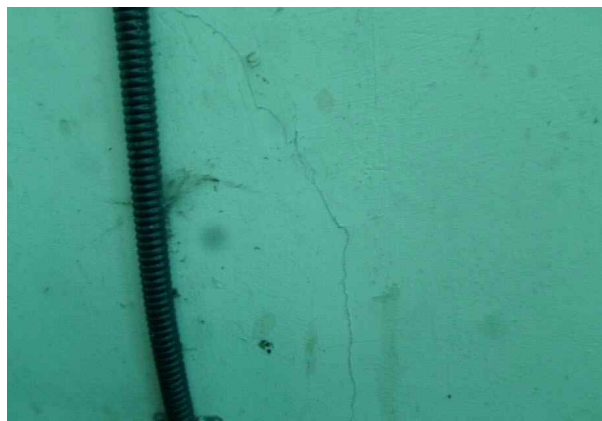
사진번호 062 위치 외부 벽체

내 용 마감균열 (cw=0.2mm, L=1.0m)

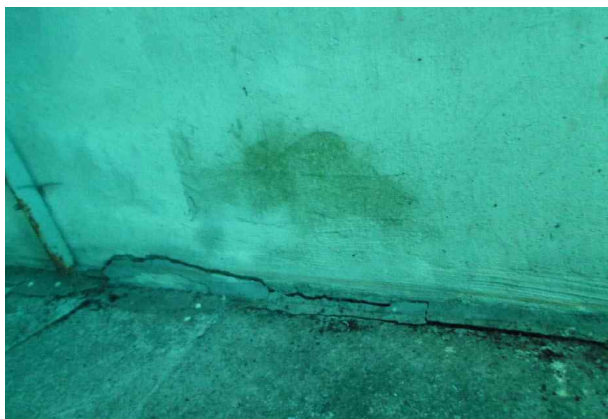
사진번호 063 위치 외부 벽체

내 용 마감 파손 (A=0.1m×8.0m)

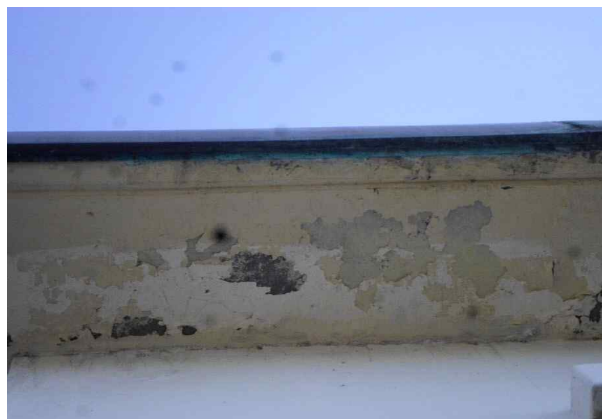
사진번호 064 위치 외부 천장

내 용 도장박리 (A=0.5m×1.0m)

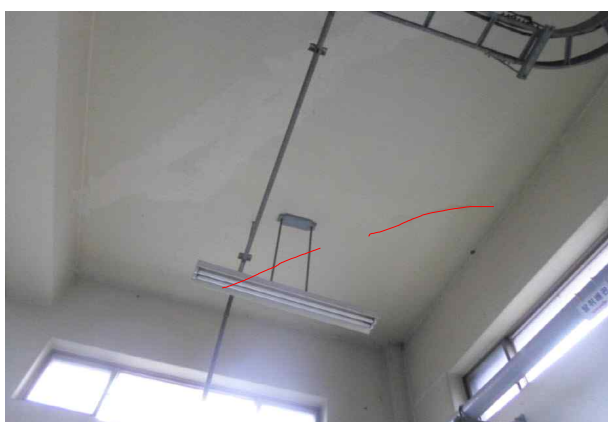
사진번호 065 위치 1층 천장 슬래브

내 용 균열 (cw=0.2mm, L=1.5m, 2ea)

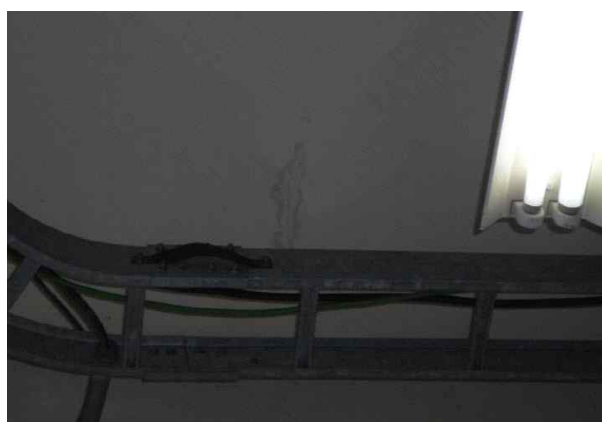
사진번호 066 위치 1층 천장 슬래브

내 용 균열/백태 (L=0.7m)

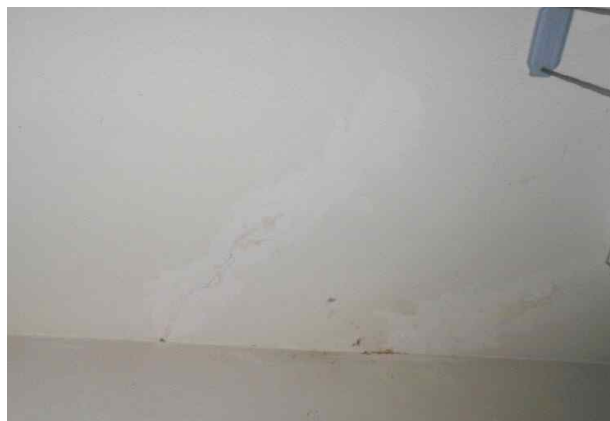
사진번호 067 위치 1층 천장 슬래브

내 용 균열/백태 (L=1.5m, 3ea)

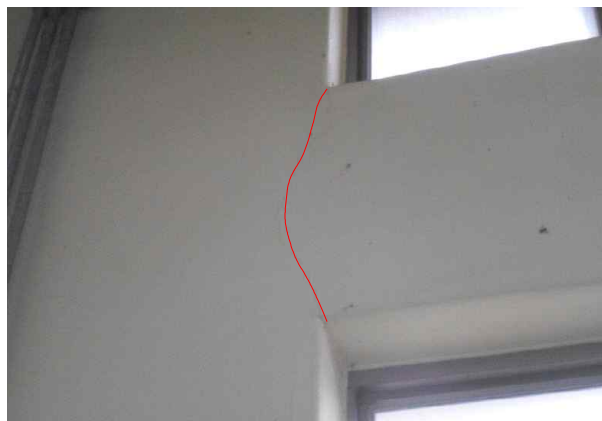
사진번호 068 위치 1층 내부벽체

내 용 마감균열 (cw=0.1mm, L=0.2m)

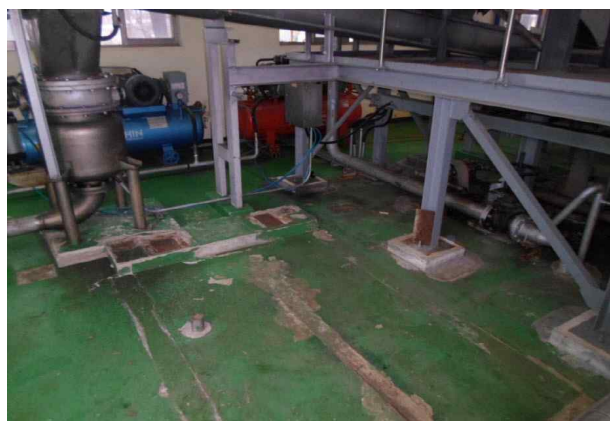
사진번호 069 위치 1층 바닥

내 용 도장상태 양호

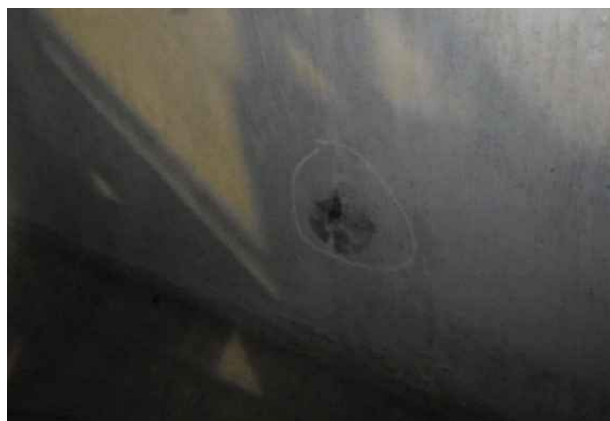
사진번호 071 위치 지하층 벽체

내 용 콘크리트파손 (A=0.2m×0.1m)

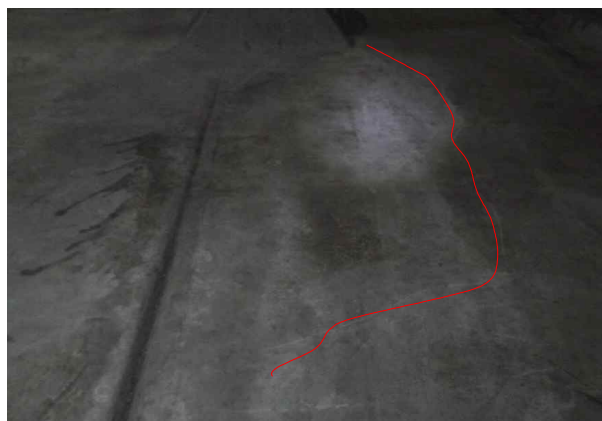
사진번호 072 위치 지하층 바닥 슬래브

내 용 균열/백태 (L=0.7m)

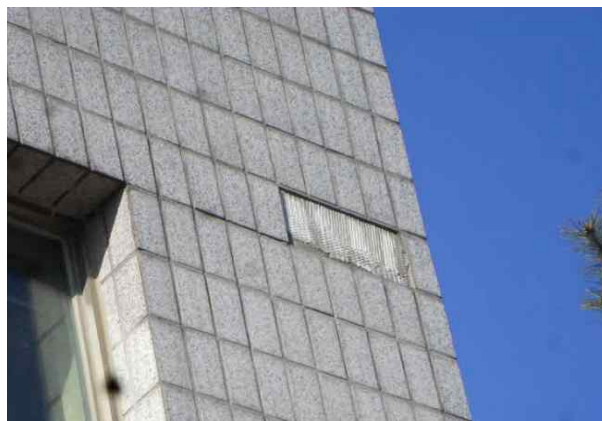
사진번호 074 위치 외부 벽체

내 용 타일 탈락 및 파손 (5ea)

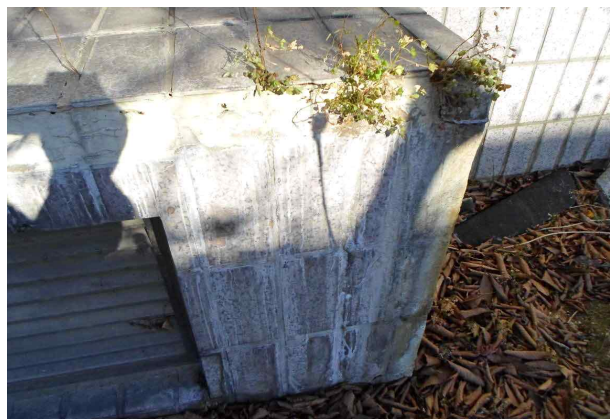
사진번호 075 위치 외부 벽체

내 용 타일 백태 ( $A=0.3m \times 0.4m$ )

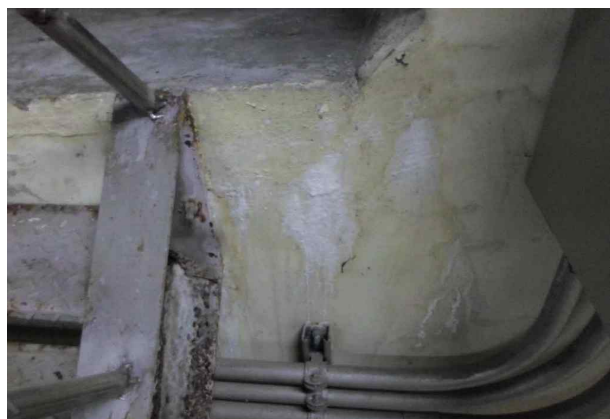
사진번호 077 위치 지하층 벽체

내 용 백태 ( $A=0.3m \times 1.5m$ )

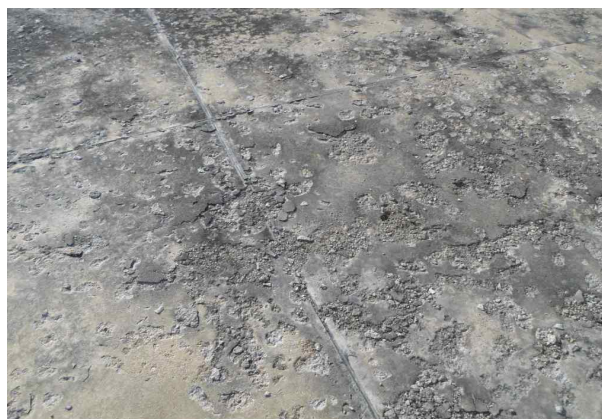
사진번호 078 위치 옥상층 바닥

내 용 마감재 표면박리 ( $A=4.0m \times 5.0m$ )

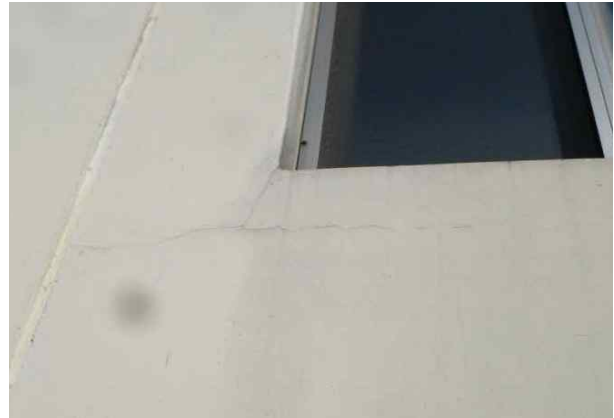
| 사진번호 | 080 | 위치 | 외부 벽체 |

| 내 용 | 마감균열 (cw=0.2mm, L=3.0m) | | |

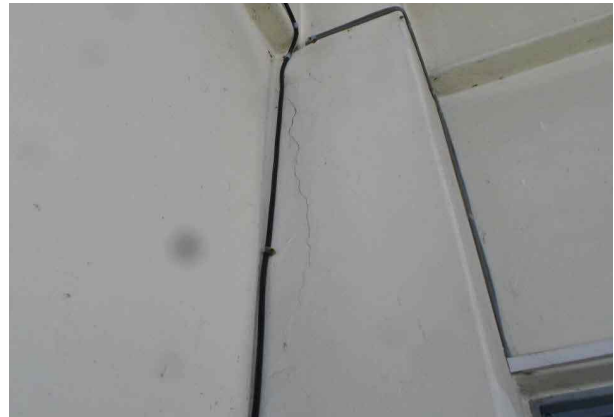
| 사진번호 | 082 | 위치 | 1층 내부 기둥 |

| 내 용 | 균열 (cw=0.2mm, L=1.0m) | | |

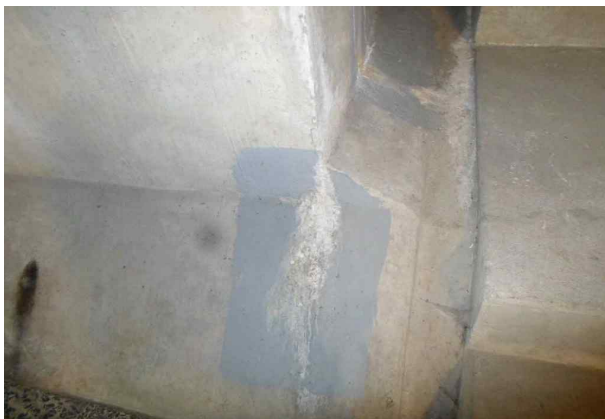
| 사진번호 | 083 | 위치 | 지하층 벽체 |

| 내 용 | 백태 (A=0.2m×0.3m) | | |

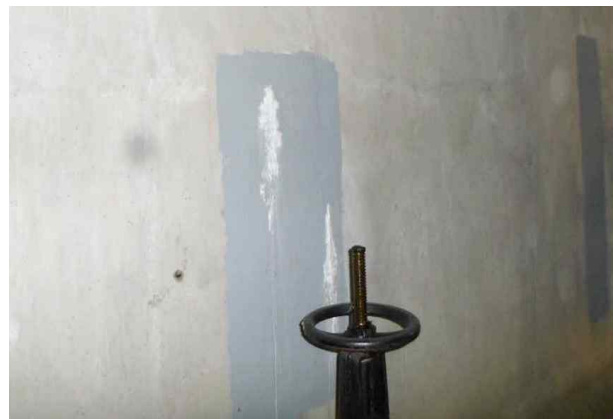
| 사진번호 | 084 | 위치 | 지하층 벽체 |

| 내 용 | 백태 (A=0.1m×1.0m, 2ea) | | |

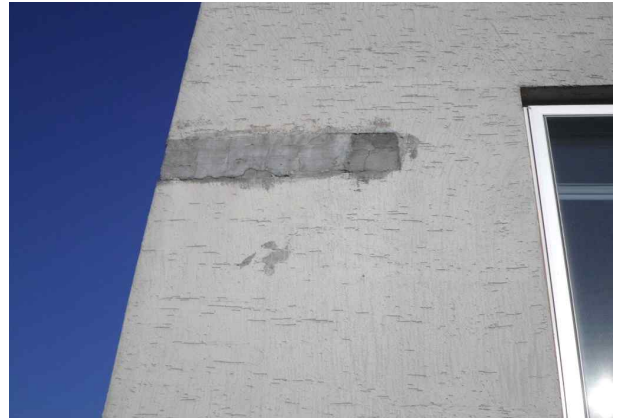
| 내 용 | 전 경 | | | 내 용 | 마감재 보수 | | |

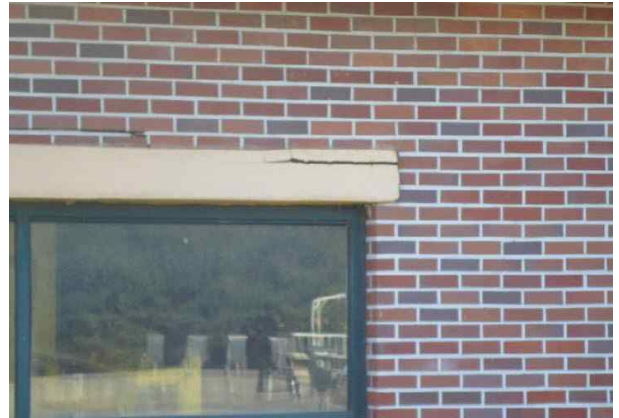
사진번호 092 위치 외부 벽체

내 용 마감 파손 (A=0.1m×1.0m)

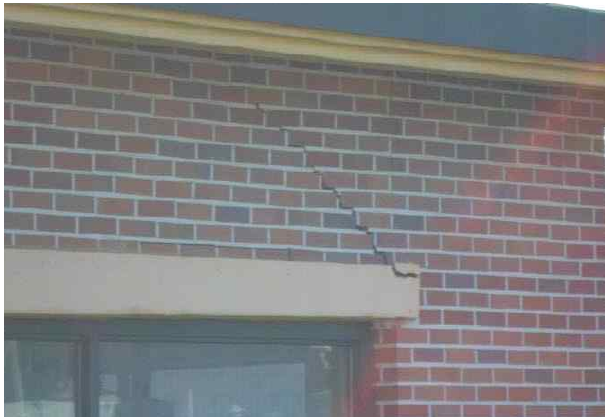
사진번호 093 위치 외부 벽체

내 용 마감 파손 (A=0.1m×1.0m)

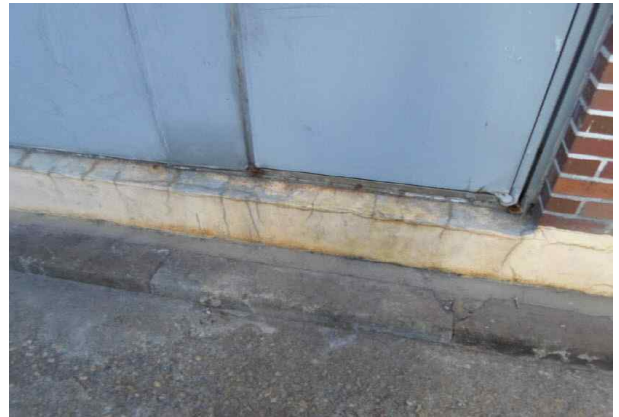
사진번호 094 위치 외부 벽체

내 용 마감 망상균열 (A=0.3m×15.0m)

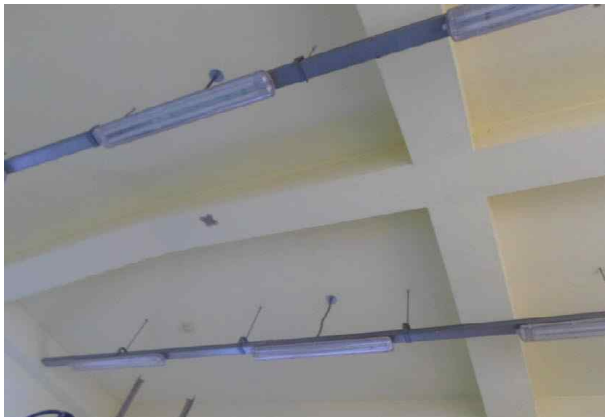
사진번호 095 위치 내부 슬래브/보

내 용 상태양호

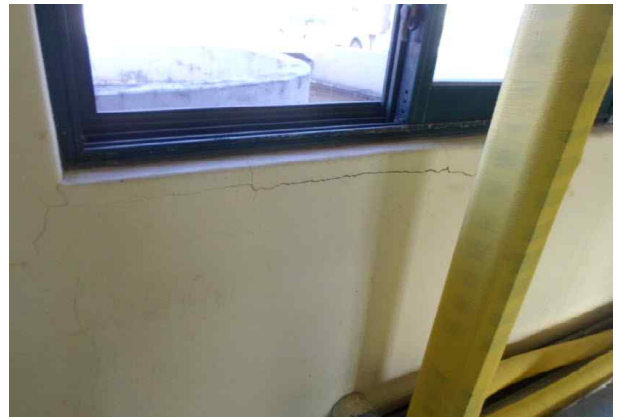
사진번호 096 위치 내부 벽체

내 용 마감균열 (cw=1.0mm, L=1.5m)

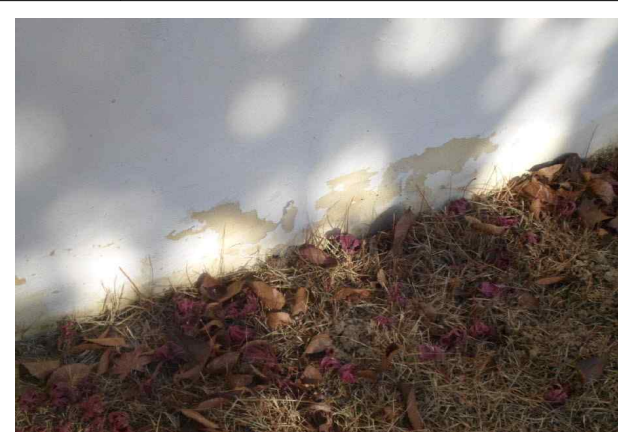
사진번호 099 위치 외부 벽체

내 용 도장박리 (A=0.2m×1.5m)

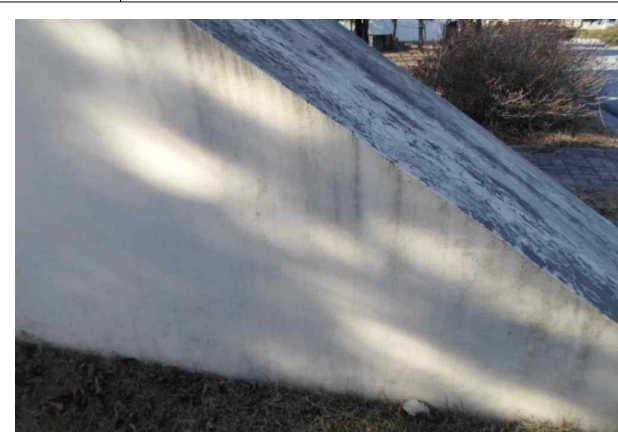
사진번호 101 위치 외부벽체

내 용 마감 망상균열 (A=1.5m×1.5m)

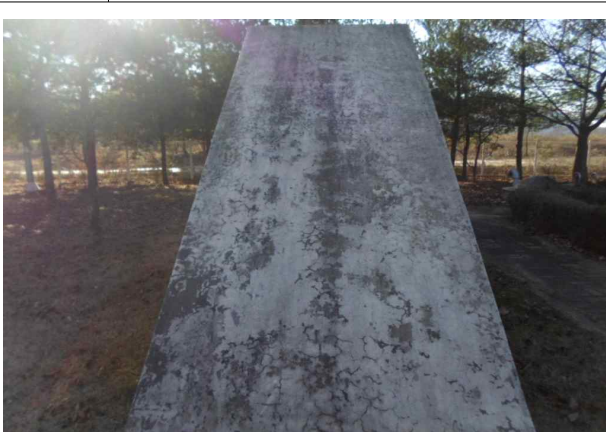
사진번호 102 위치 외부벽체

내 용 마감 망상균열 (A=1.5m×5.0m)
